**DETERMINAZIONE DIRIGENZIALE N. 2019-176.1.0.-94**

Lavori di consolidamento e restauro conservativo della volta del 'Salone Barabino' – Istituto Comprensivo Sampierdarena, Piazza del Monastero 6. Approvazione del progetto esecutivo fase 1, dei lavori ed individuazione delle modalità di gara.  
CUP B39D15000740004 – MOGE 15469- CIG 813991672D.

**STUDI E RICERCHE PER IL RESTAURO CONSERVATIVO DELLA VOLTA DIPINTA DEL SALONE NOBILE**

## **ALLEGATO 04 ANALISI DEGRADO E DISSESTI**

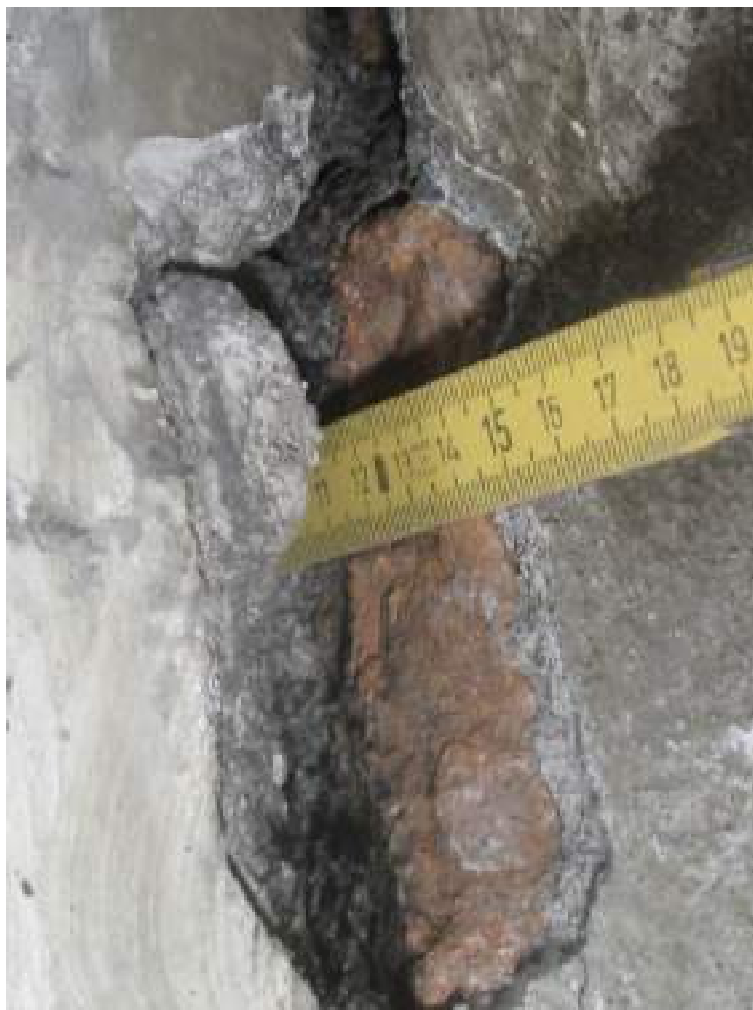
**Img. 19**– IMG\_0032: angolo sud-est, riempimento in mattoni, visibile dalla fessurazione verticale dell'ovale

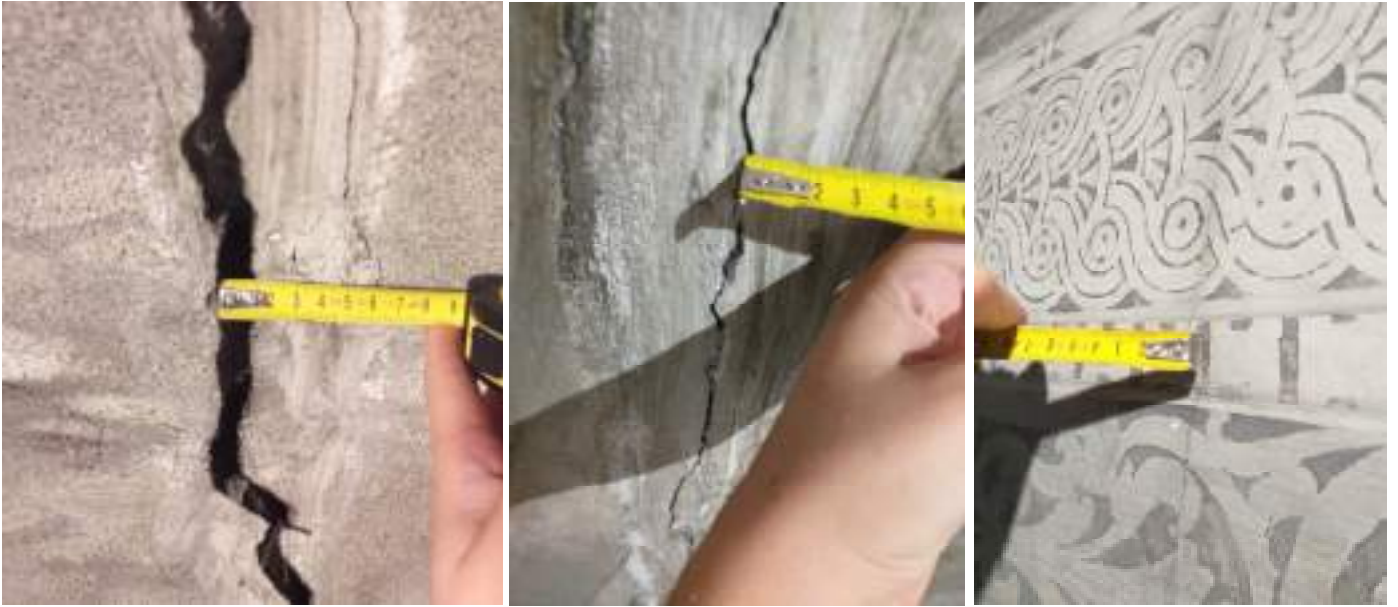
**Imgg. 1, 2, 3** – foto\_01, foto\_02, foto\_03: da sinistra a destra fotografie dell'ampiezza decrescente delle fessurazioni: ampia, media, sottile.

- fessurazione ampia >5mm
- fessurazione media tra 1 e 5 mm
- fessurazione sottile <1mm

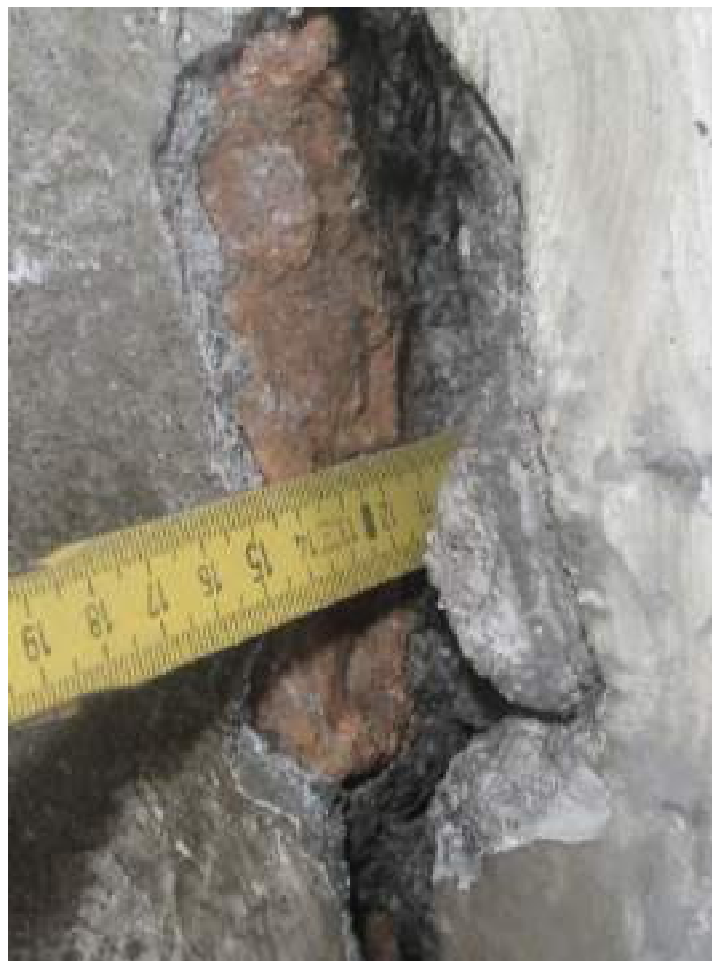
**Imgg. 4** – DSC\_0032: ampia e profonda fessurazione nell'angolo sud-est. Sono visibili mattoni di riempimento, forse frutto di un intervento di rifacimento.

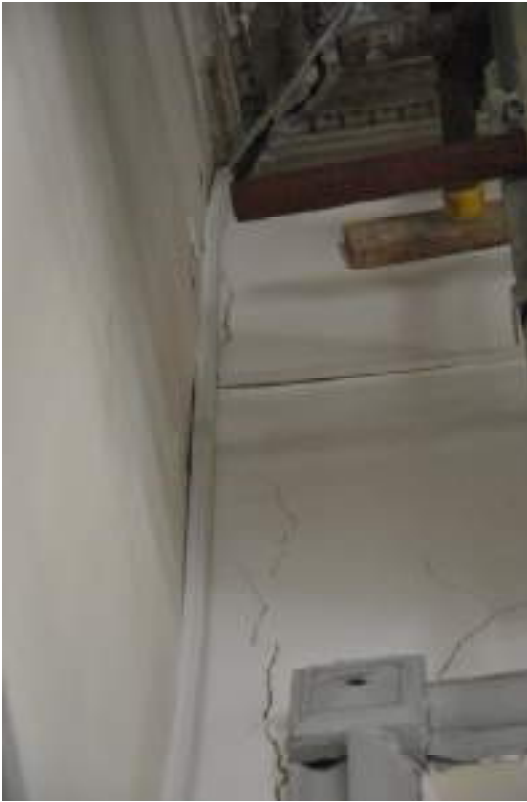
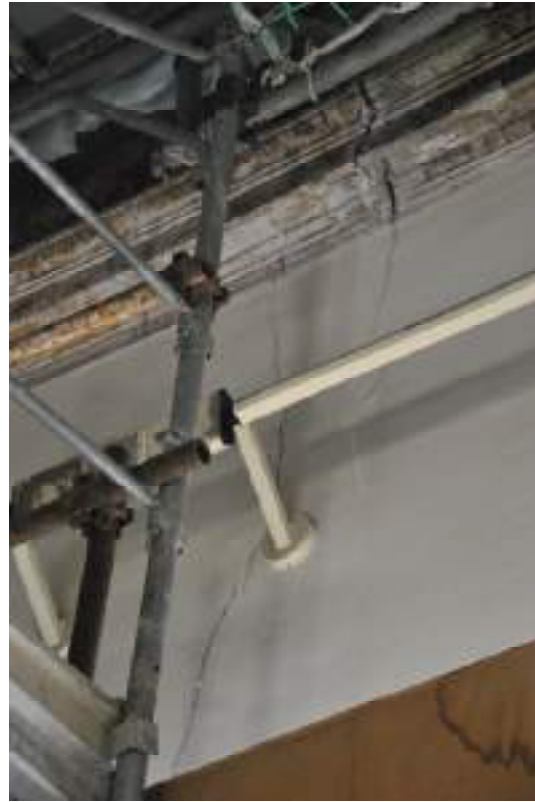
**Imgg. 5,6** – DSC\_0679 e DSC\_0675: fessurazioni sulle pareti. A sinistra l'angolo nord-ovest e a destra l'angolo sud-est.

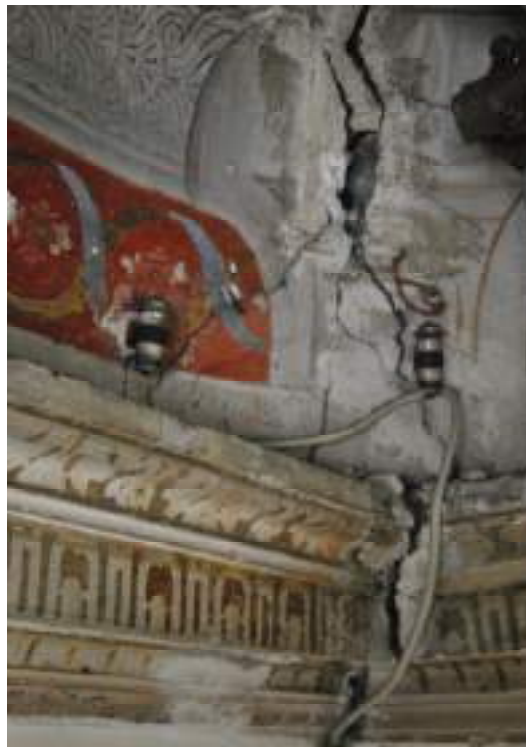
**Img. 7** – DSC\_0871: angolo nord-ovest, ampia fessurazione che dalla volta prosegue nel cornicione e poi lungo la parete

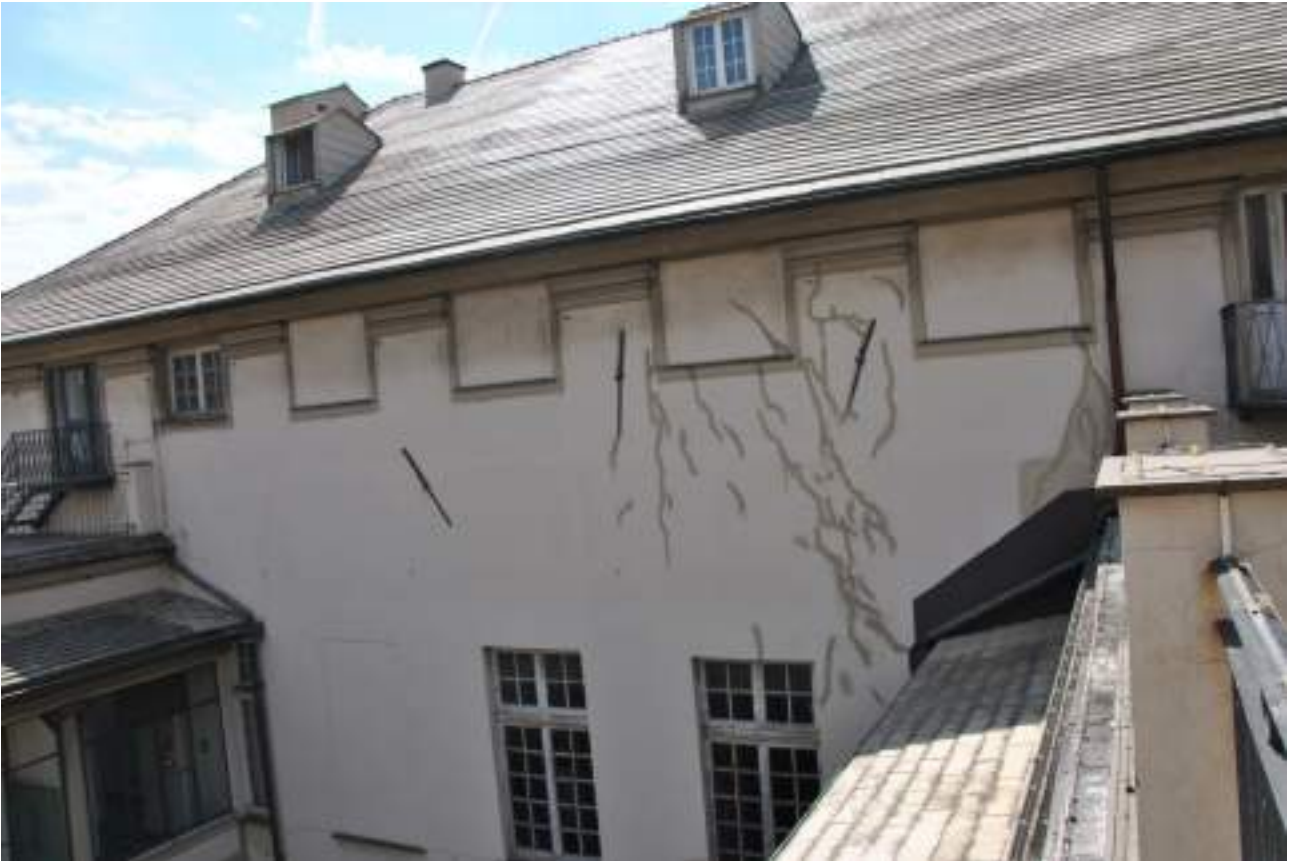
**Img. 8** – DSC\_0885: fronte esterno nord, sono visibili 4 bolzoni capochiave delle catene e numerose stuccature.

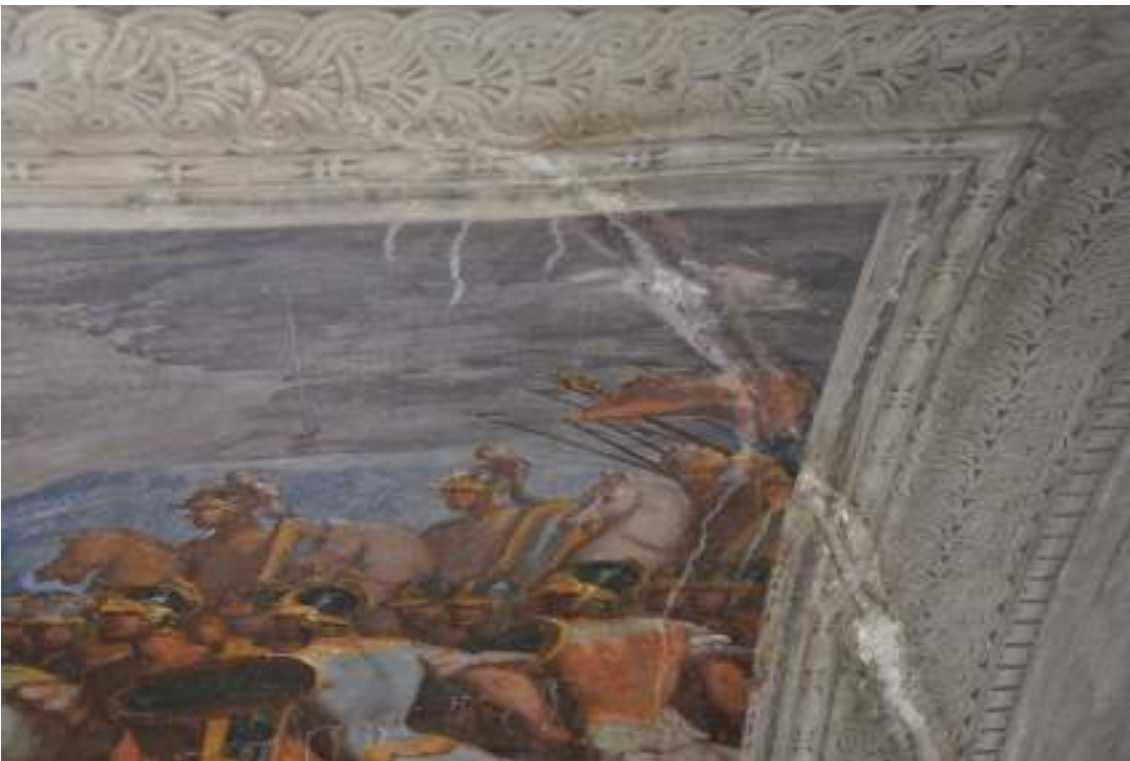
**Img. 17** – DSC\_0723: colature e efflorescenze saline dovute a pregresse infiltrazioni nella specchiatura nord.

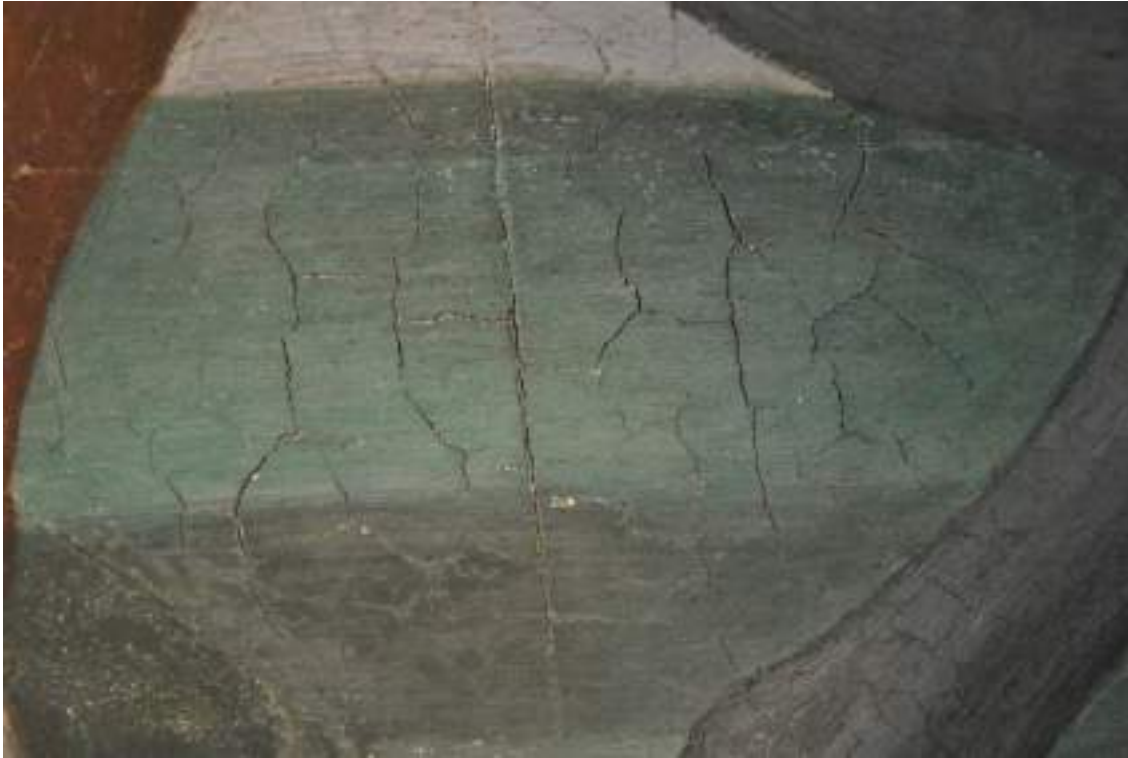
**Img. 18** – DSC\_0741: specchiatura ovest, crettatura dell'intonaco.

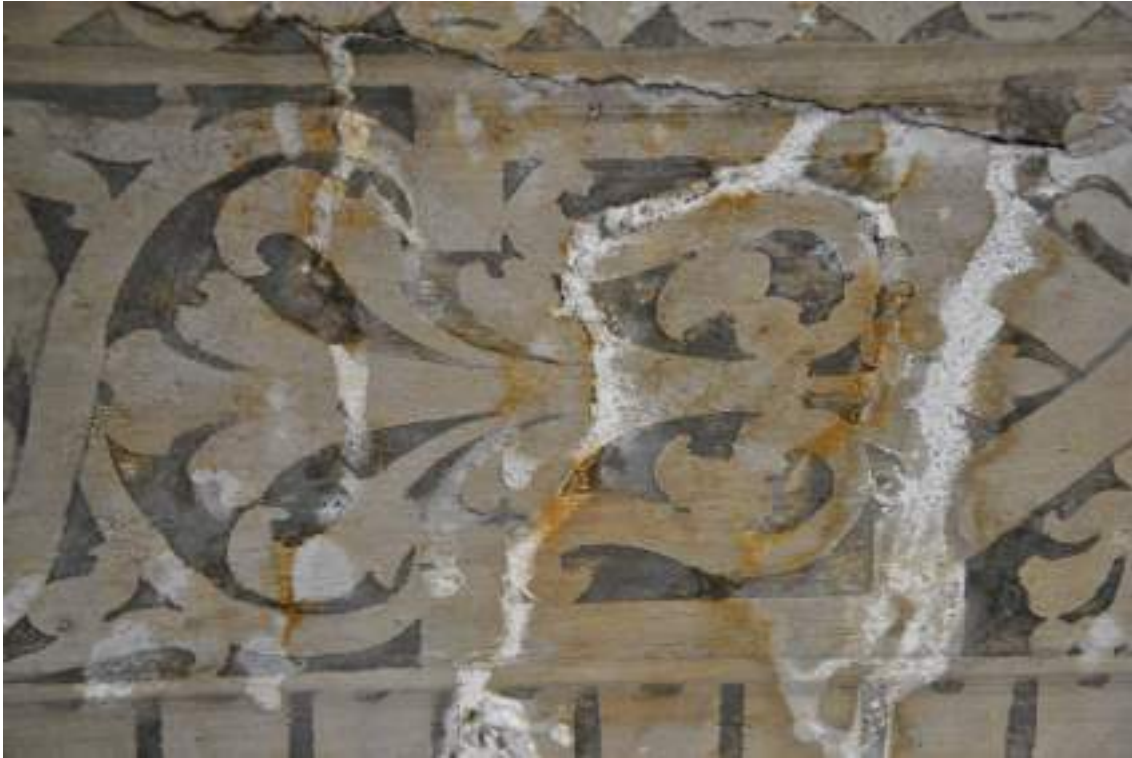
**Img. 20** – DSC\_0717: cornice superiore alla specchiatura nord, fessurazione, efflorescenze saline, colature e macchie da colatura di tannino.

Sono presenti macchie da colatura di colore marrone, probabilmente legate al tannino contenuto nelle strutture lignee sovrastanti e veicolato sul dipinto dalle infiltrazioni di acqua. Sono localizzate nella cornice superiore alla specchiatura nord (rif. *Img.20*).

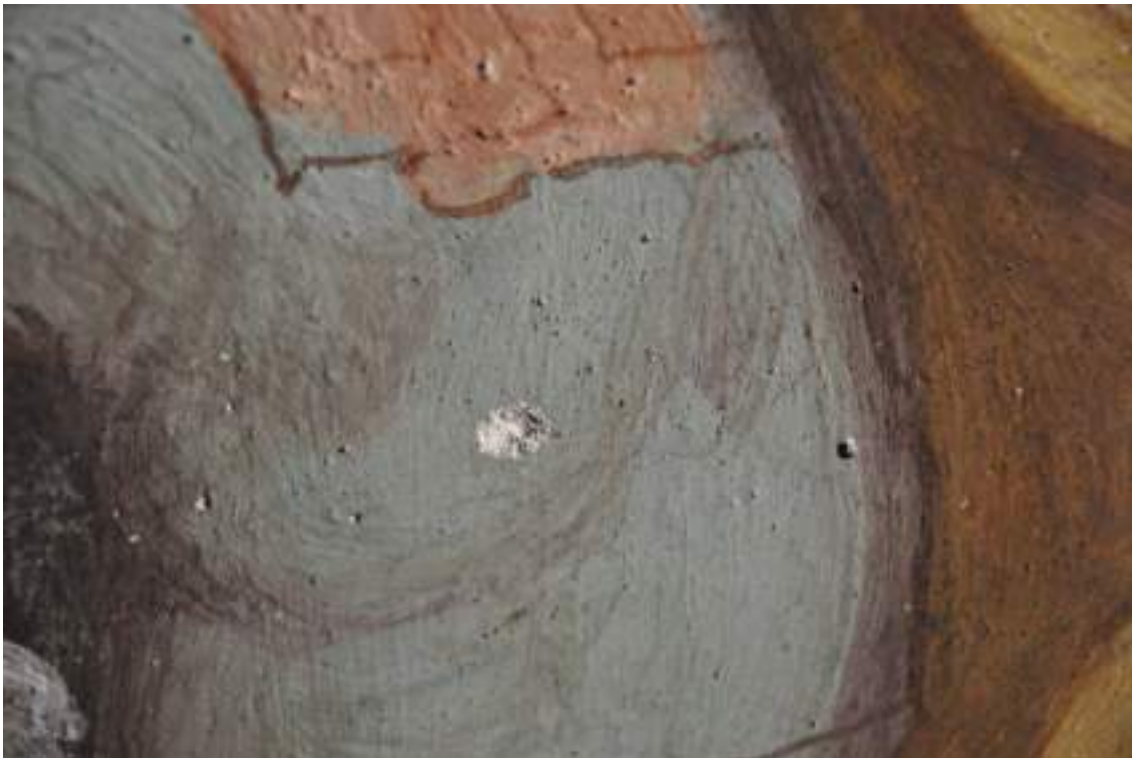
**Img. 21** – DSC\_0739: specchiatura centrale, calcinelli e perdita di materiale.

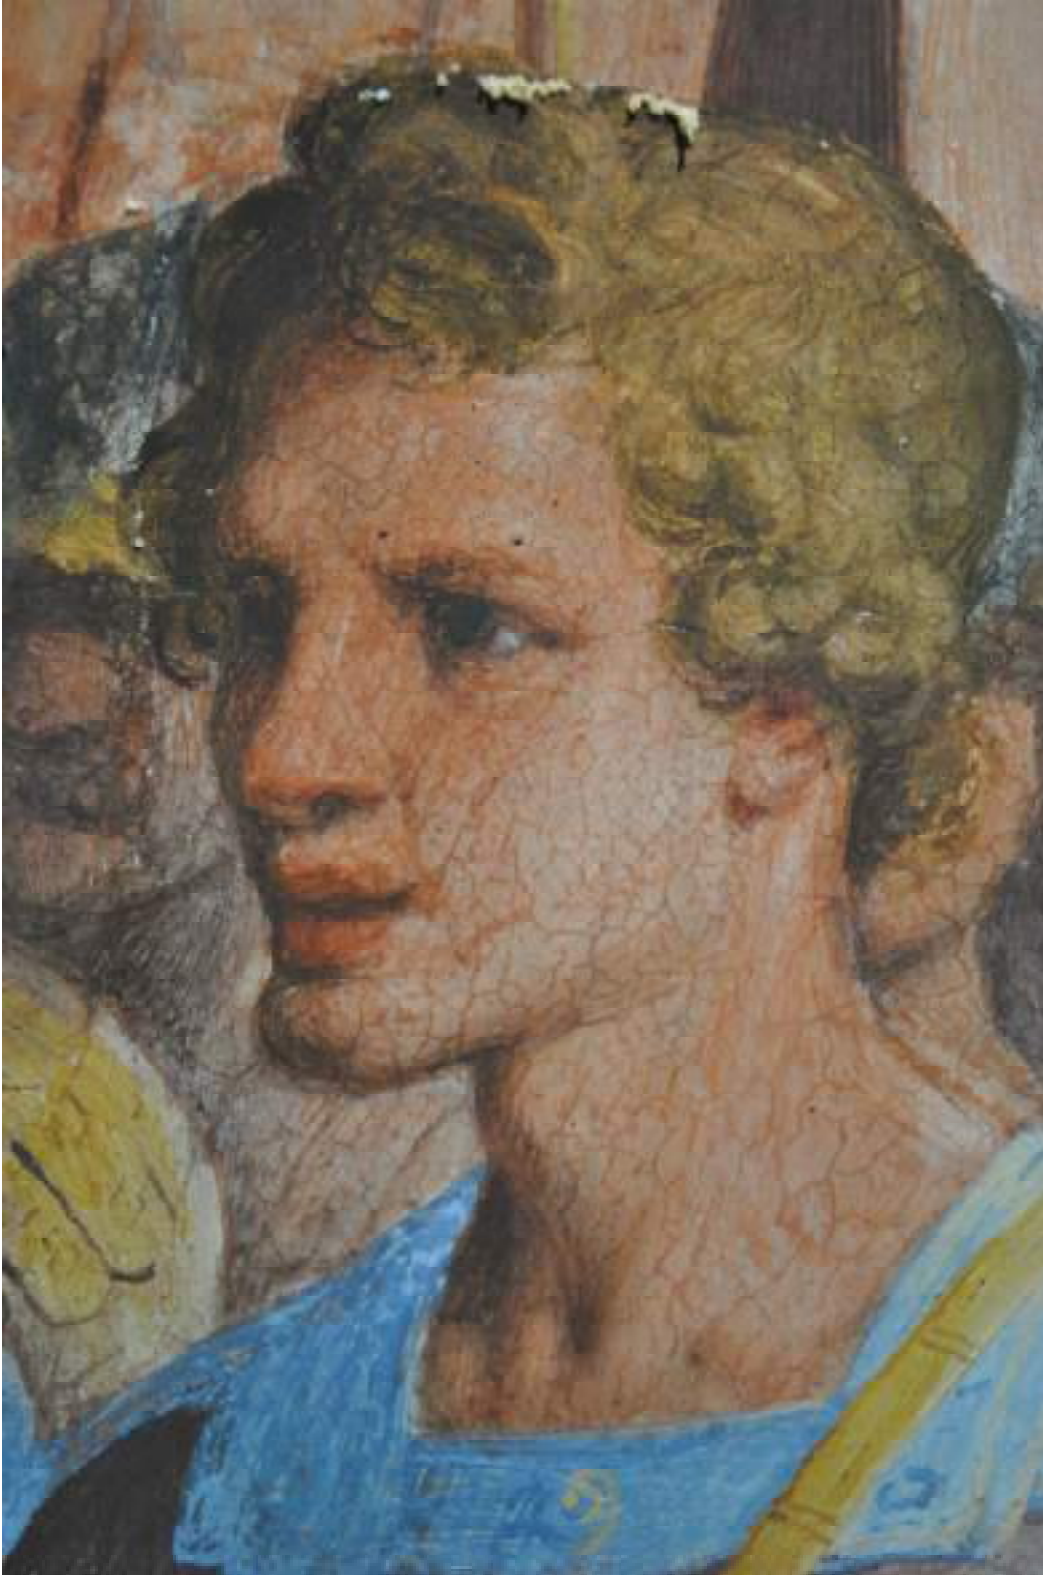
*Img. 22 – DSC\_0714: specchiatura est, cavillatura dell'intonaco ed efflorescenze saline che seguono il profilo della giornata.*

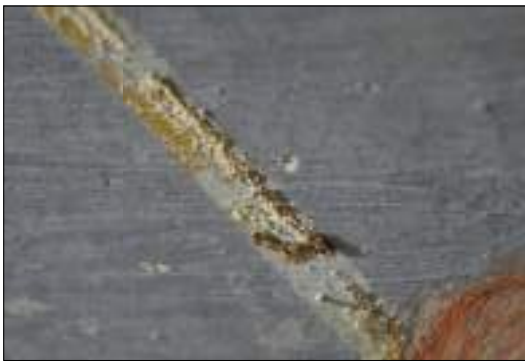
7 DSC\_0015: fessurazioni e distacco

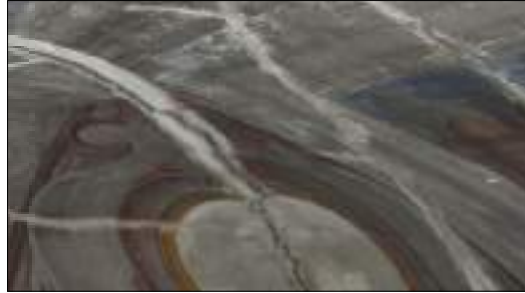
5 DSC\_0741: specchiatura ovest, crettatura

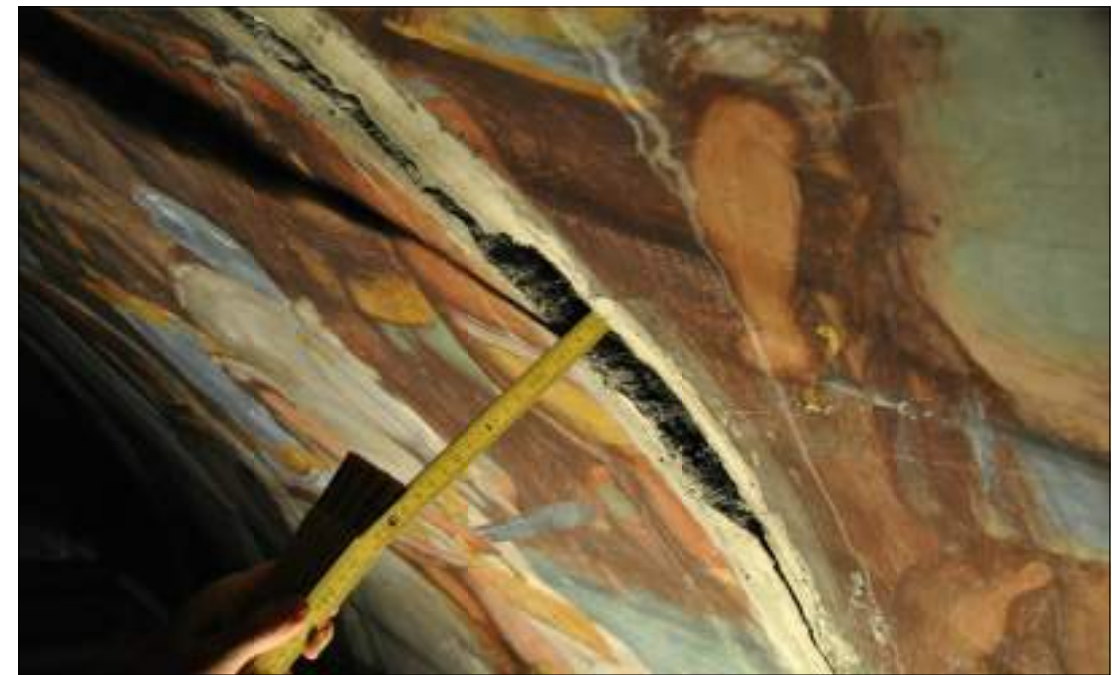
**2** IMG\_0028: angolo sud-est. Il distacco dell'intonaco dal canniccio è esteso a quasi tutto il medaglione, in cui ci sono numerose fessurazioni ampie e profonde

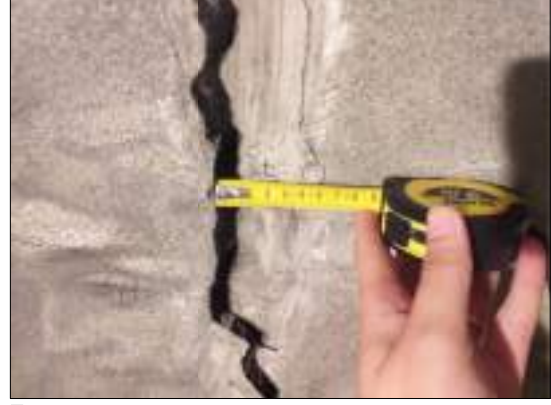
2 foto\_02: fessurazione media 1-5mm

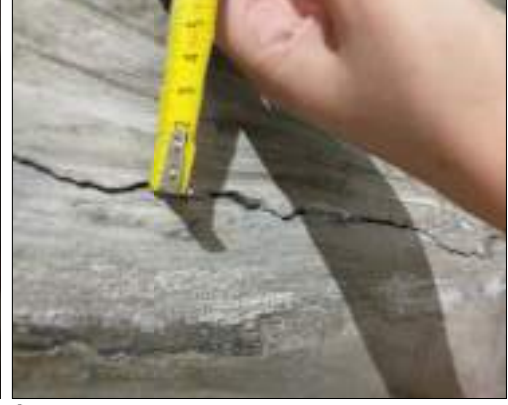
3 foto\_03: fessurazione sottile <1mm

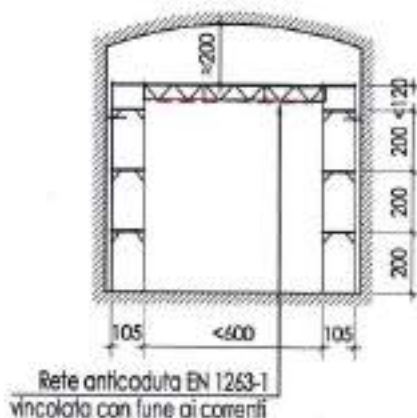
Il quadro fessurativo che interessa la volta in cannuccio ha determinato, per la sua gravità, prima l'interdizione al passaggio nella Sala e successivamente la necessità di realizzare un'opera di messa in sicurezza mediante un ponteggio di presidio. Il sistema ha previsto l'installazione di cavalletti prefabbricati sui due lati lunghi della Sala, completati da tubi e giunti su cui sono state fissate delle travature reticolari trasversali in acciaio S235JR di lunghezza pari a circa 6,0 m, atte a mantenere lo spazio del salone interamente fruibile nella parte centrale. Sulle travi reticolari è stato posato un impalcato orizzontale metallico realizzato con elementi prefabbricati con una rete sottostante anticaduta EN 1263-1 vincolata con funi ai correnti. Lo schema del presidio di messa in sicurezza del Salone Barabino è riportato nella Figura seguente.

**Figura 6.** Schema tipico dell'impalcato di messa in sicurezza realizzato

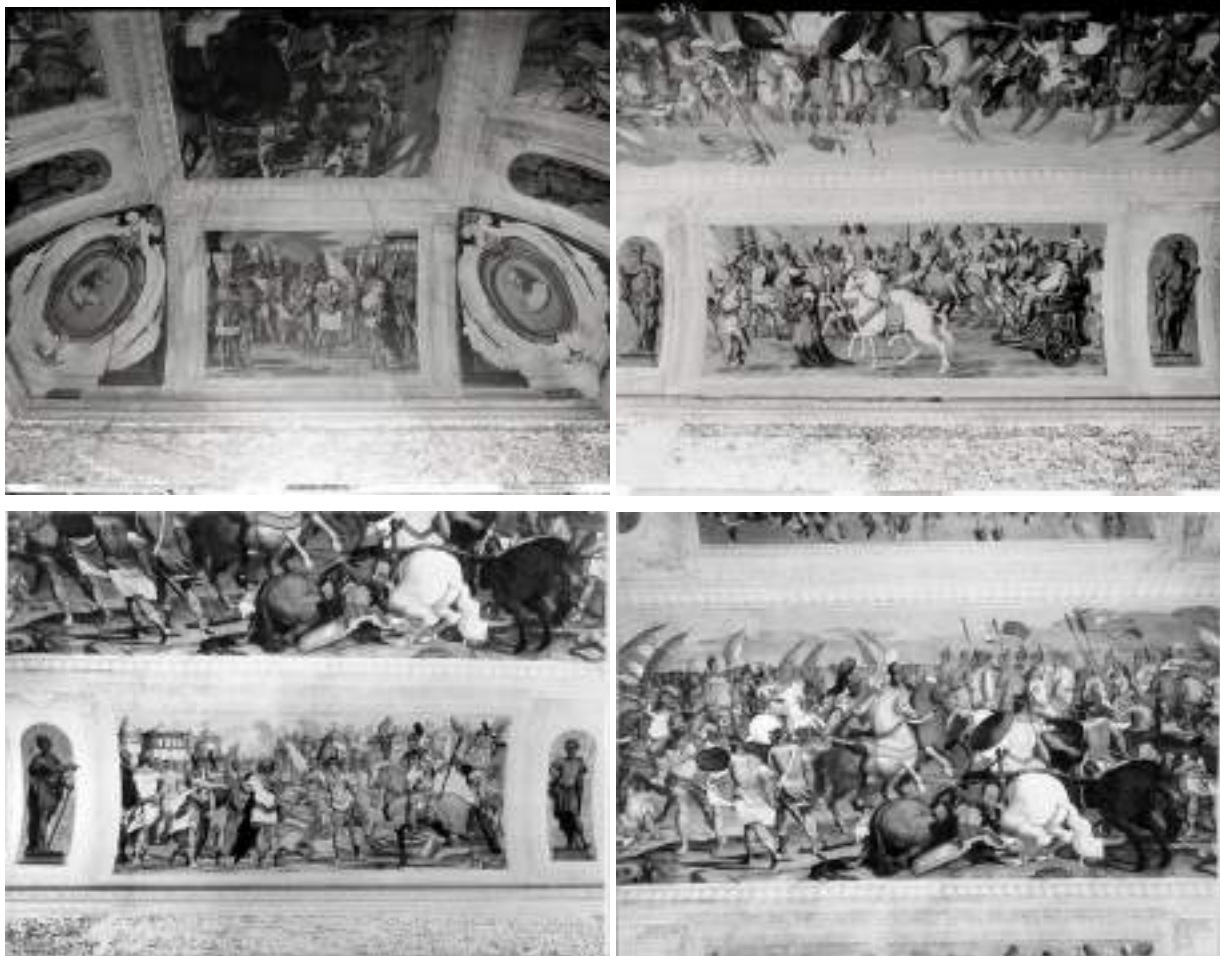
Si sottolinea come in alcune immagini storiche del salone sia possibile ritrovare alcune delle lesioni attualmente presenti, a testimonianza del fatto che queste siano in parte storicizzate.

**Figura 7.** Immagini storiche della volta in canniccio del Salone Barabino 1880-1895 (da Archivio fotografico Comune di Genova)

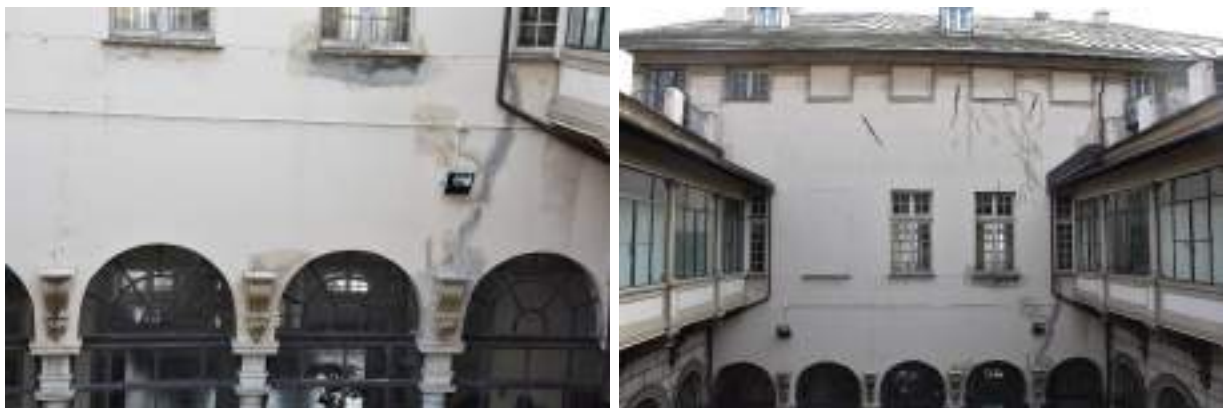
In linea generale, il Palazzo Centurione presenta un quadro fessurativo diffuso che interessa principalmente le volte. L'analisi del quadro fessurativo è resa difficile da una localizzazione 'disordinata' delle lesioni principali e secondarie; si ritiene, in tal senso, che il dissesto possa essere associato a eventi occasionali occorsi sull'edificio e nei suoi dintorni, piuttosto che a meccanismi in atto. Si deve evidenziare poi, per il manufatto in questione, la realizzazione di interventi di trasformazione molto pesanti che ne hanno alterato, in tempi più o meno recenti, le condizioni statiche, come ad esempio la sostituzione di volte in muratura con solai in c.a., la realizzazione del corpo a C sul retro del fabbricato storico principale, gli interventi di scavo del chiostro trecentesco al piano seminterrato ed altre modifiche locali. In particolare, nell'angolo nord-ovest dell'edificio principale, in corrispondenza del collegamento con il corpo aggiunto, si rileva un quadro fessurativo sub-verticale che interessa la parete perimetrale, per tutta la sua altezza. Il dissesto si ritiene associato ad una concentrazione di tensioni che, in quel punto, convergono su una delle colonne del porticato sul retro dell'edificio storico. Tale concentrazione di tensioni è associata agli interventi di trasformazione realizzati nell'ambito dell'ampliamento sul retro (corpo a C) ed ai varchi sulle pareti portanti resi necessari per la revisione della distribuzione interna.

**Figura 8.** Viste dal cortile interno della parete sul retro dell'edificio storico e del suo quadro fessurativo

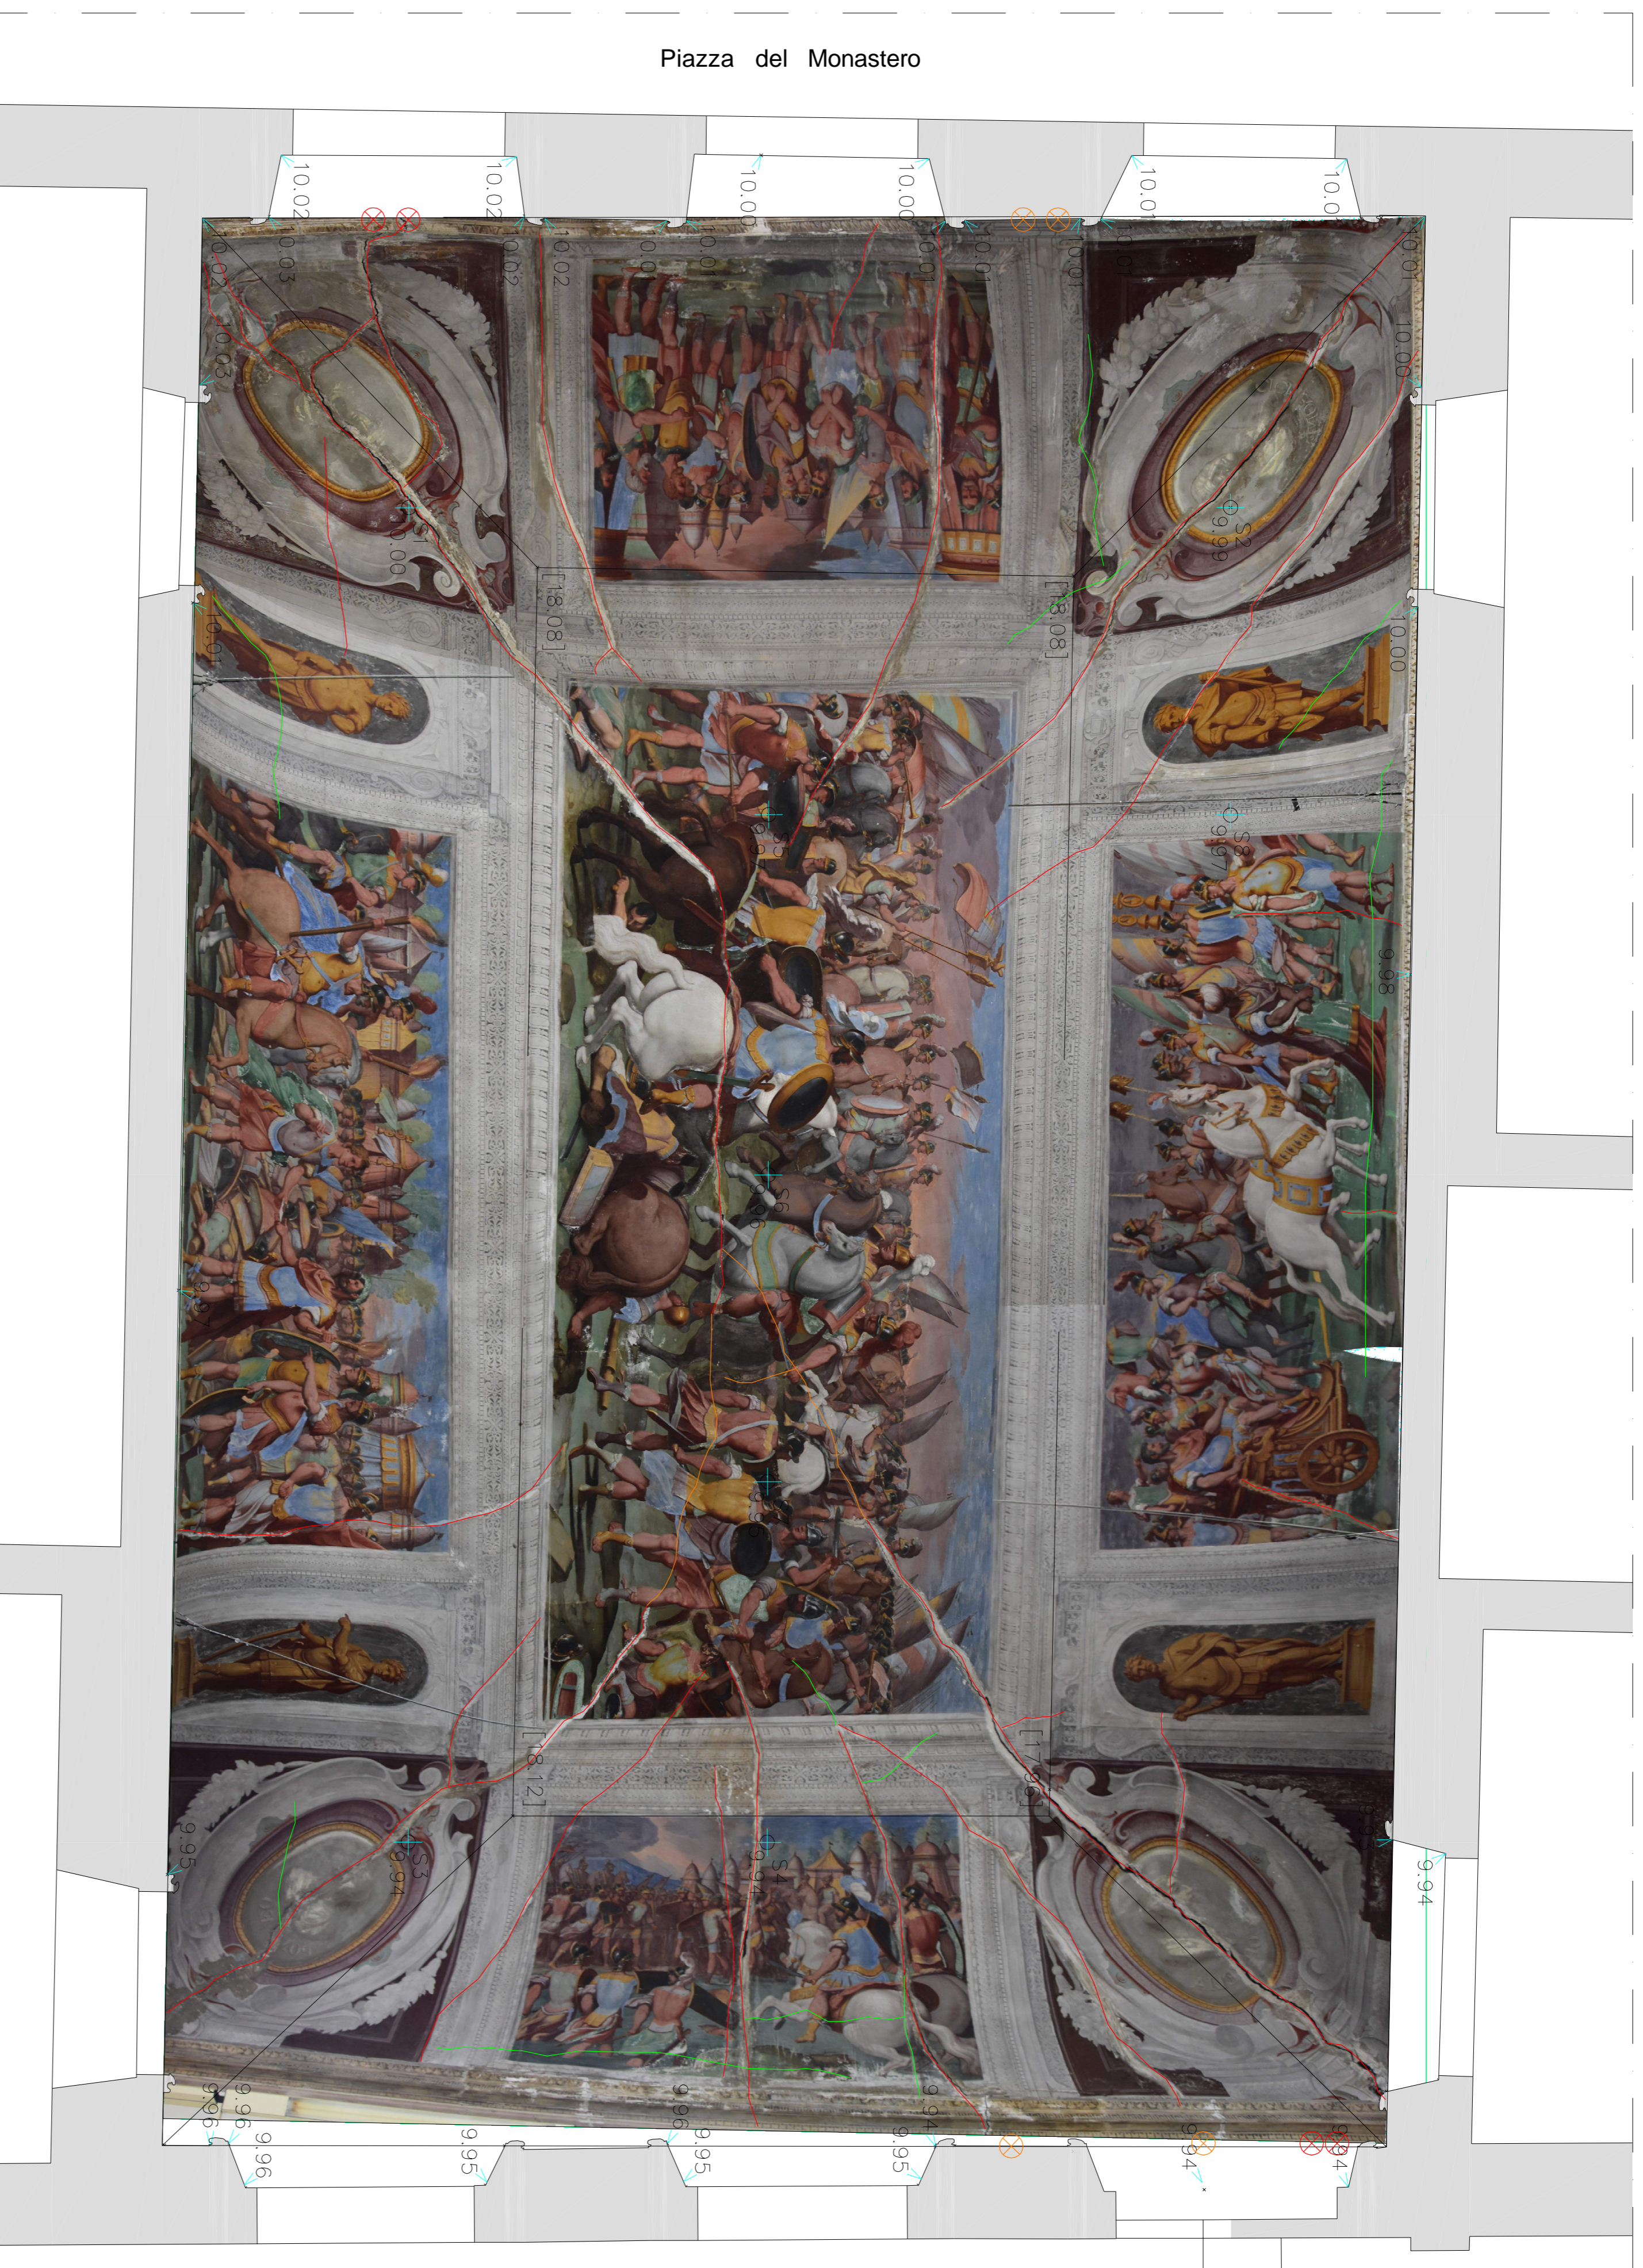
**Planimetria**  
Rilievo del quadro fessurativo della volta

- LEGENDA**
- ⊗ Lesioni gravi
  - ⊗ Lesioni verticali gravi
  - ⊠ Lesioni medie
  - ⊠ Lesioni verticali medie
  - ⊠ Lesioni lievi
  - ⊠ Lesioni verticali lievi
