DETERMINAZIONE DIRIGENZIALE N. 2023-270.0.0.-199

OGGETTO: PRESA D'ATTO DELLA VERIFICA STRUTTURALE PREDISPOSTA DALL'ING. ALBERTO CELLA RELATIVA AL MURO DI SOSTEGNO UBICATO IN VICO DEL FICO.

VERIFICA STRUTTURALE DEL MURO DI SOSTEGNO UBICATO IN VICO DEL FICO CIG: Z643B79CA6

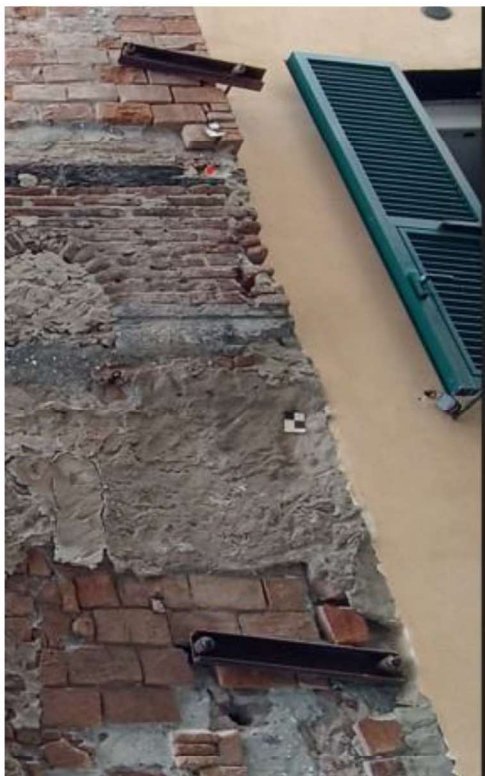
L'ammorsatura del muro in adiacenza dell'immobile su Vico del Fico in realtà esiste, sia come naturale continuità della muratura, che in quanto integrata dai due contrasti, visibili in foto 1 e 2

Foto 1 - Connessioni

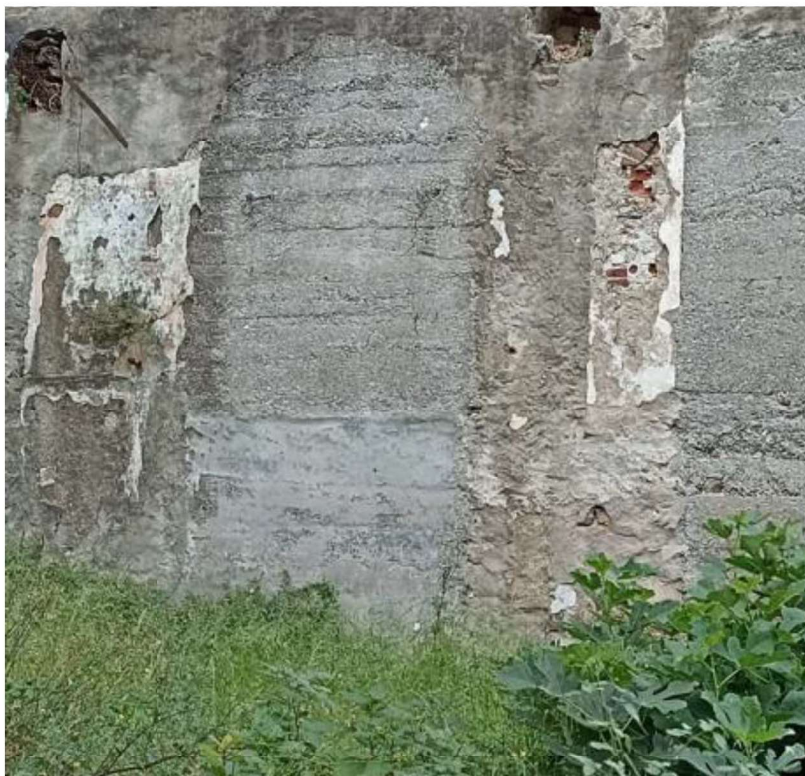
Foto 2 - Rinforzi a contrafforte

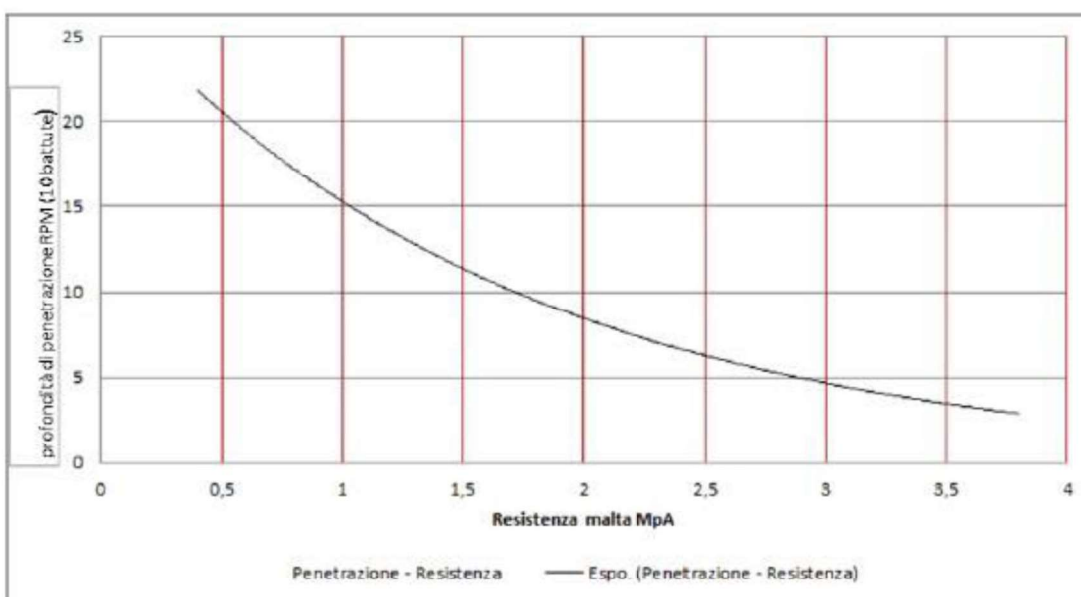
Di seguito i risultati delle prove penetrometriche eseguiti su alcuni punti della muratura; si ritiene accettabile prendere in considerazione i valori di resistenza tra 5-10 battute cui valori risultano tra 2-2,5 Mpa

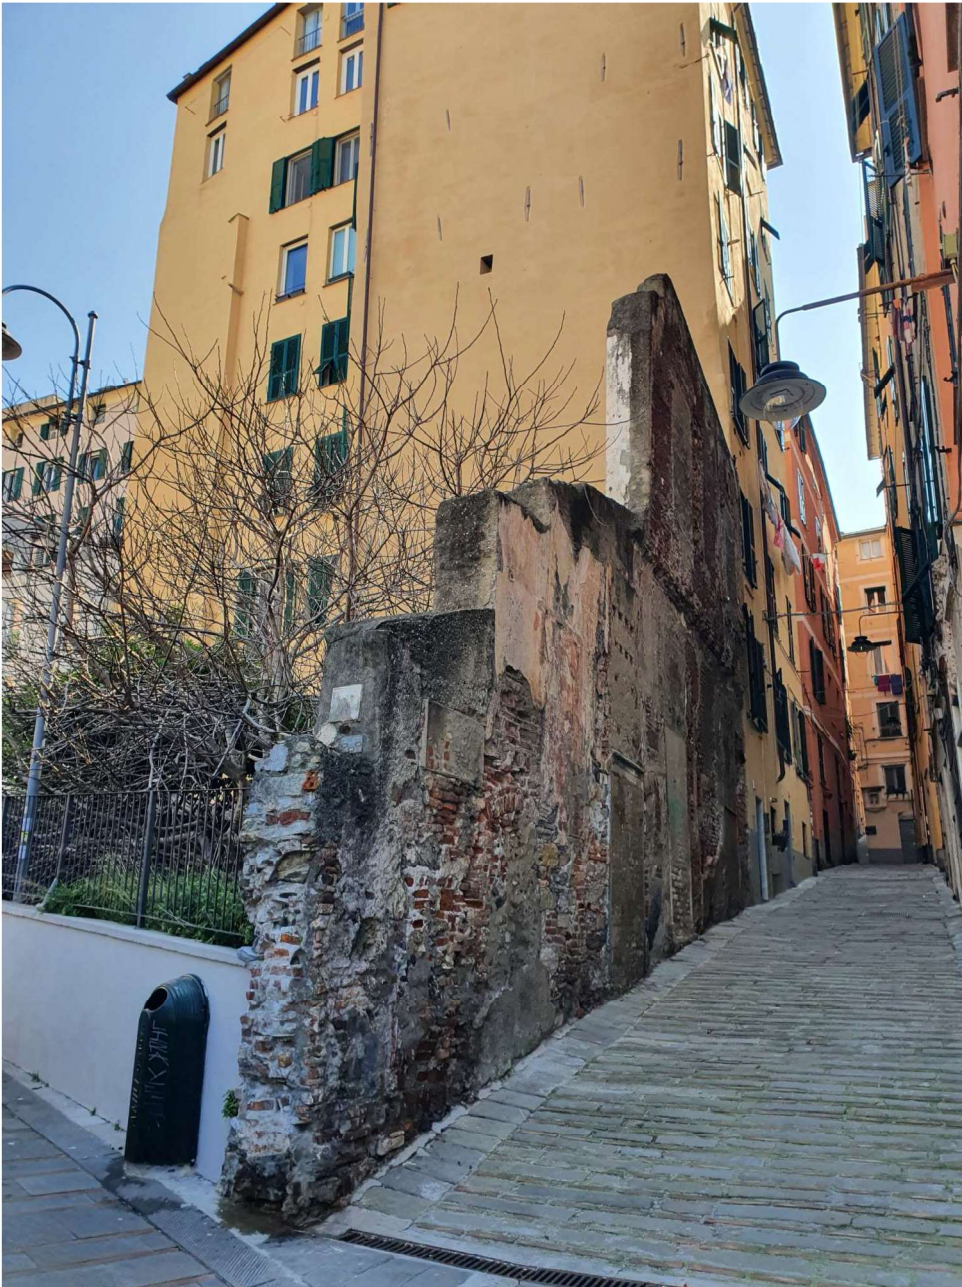
Foto 1 - Vista della muratura lato Vico delle Fate.

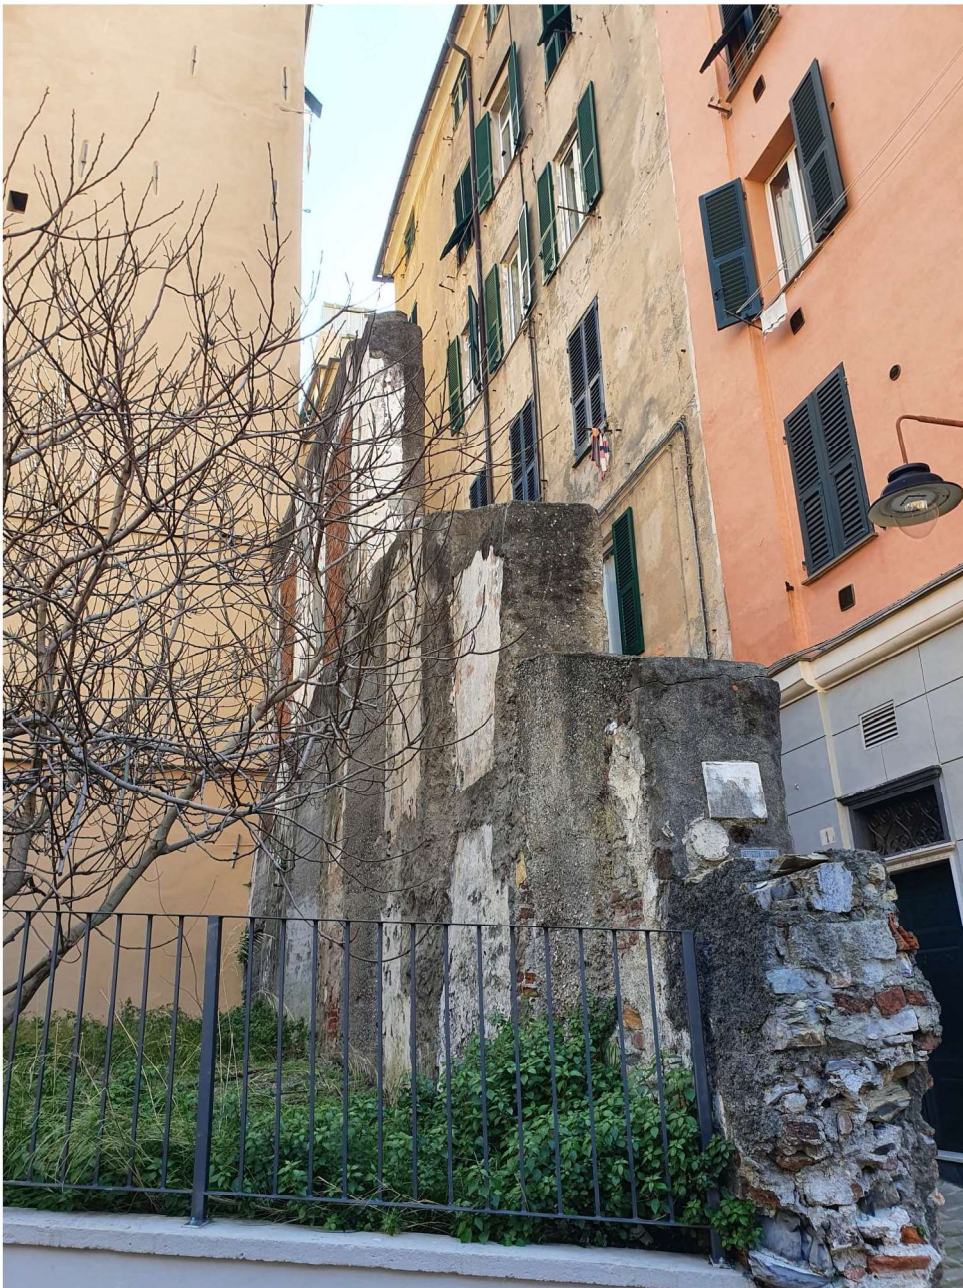
Foto 2 – Vista della muratura lato giardino privato.

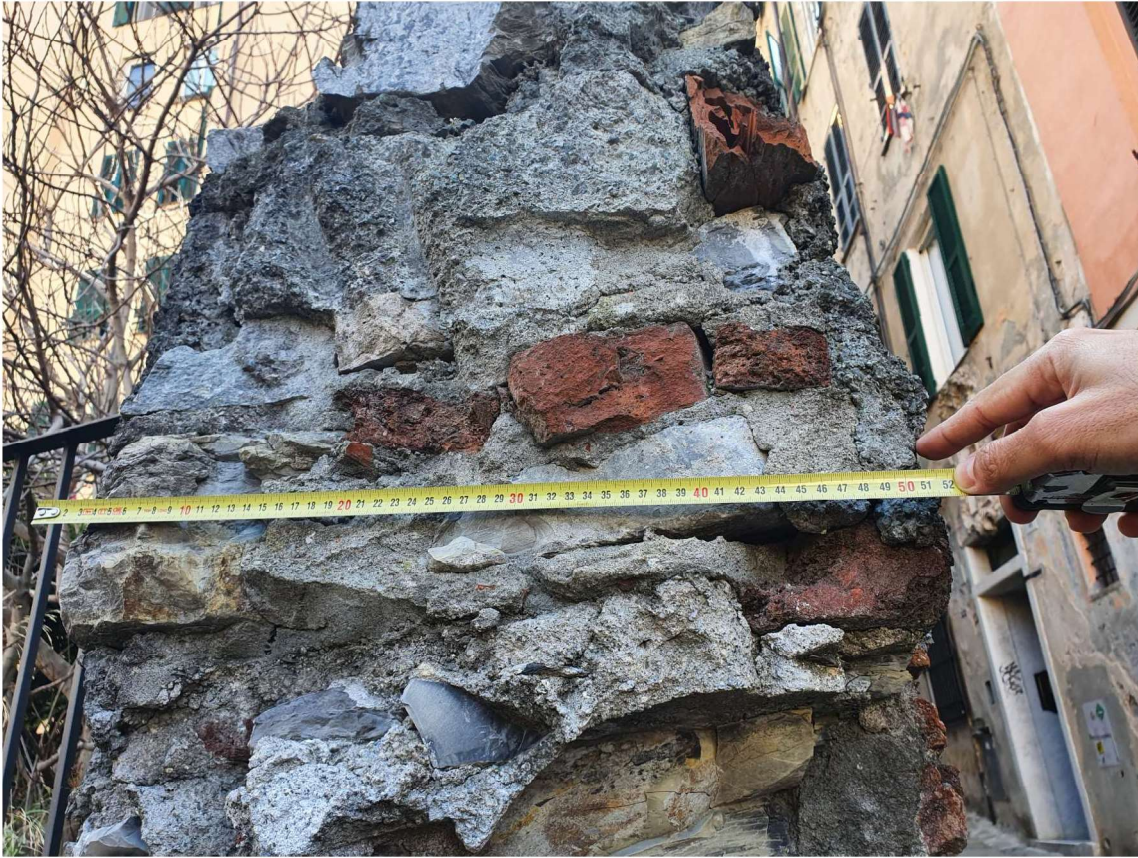
Foto 3 – Misura dello spessore della muratura in testata (circa 50 cm).

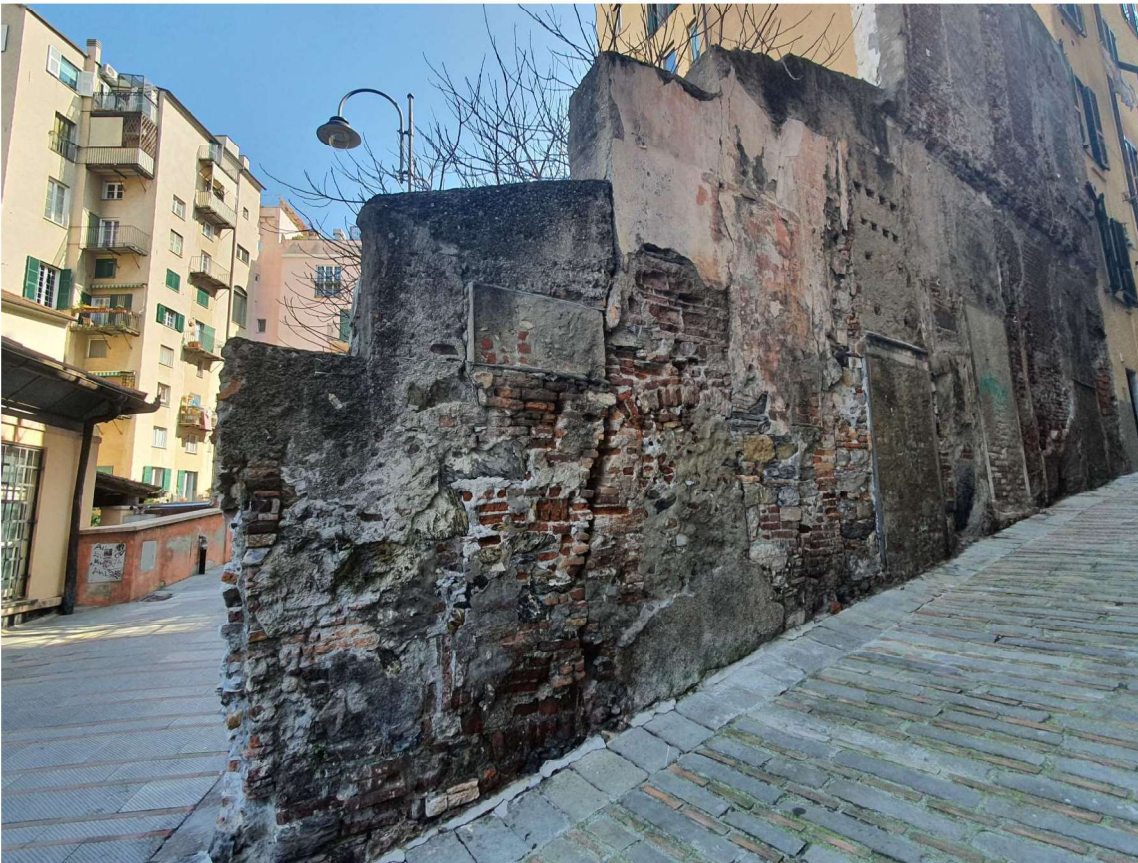
Foto 4 – Vista frontale della muratura lato Vico delle Fate; si osserva la parte bassa e scalettata in primo piano e, a destra, la parte di muratura più alta con la porzione del primo piano aggettante.

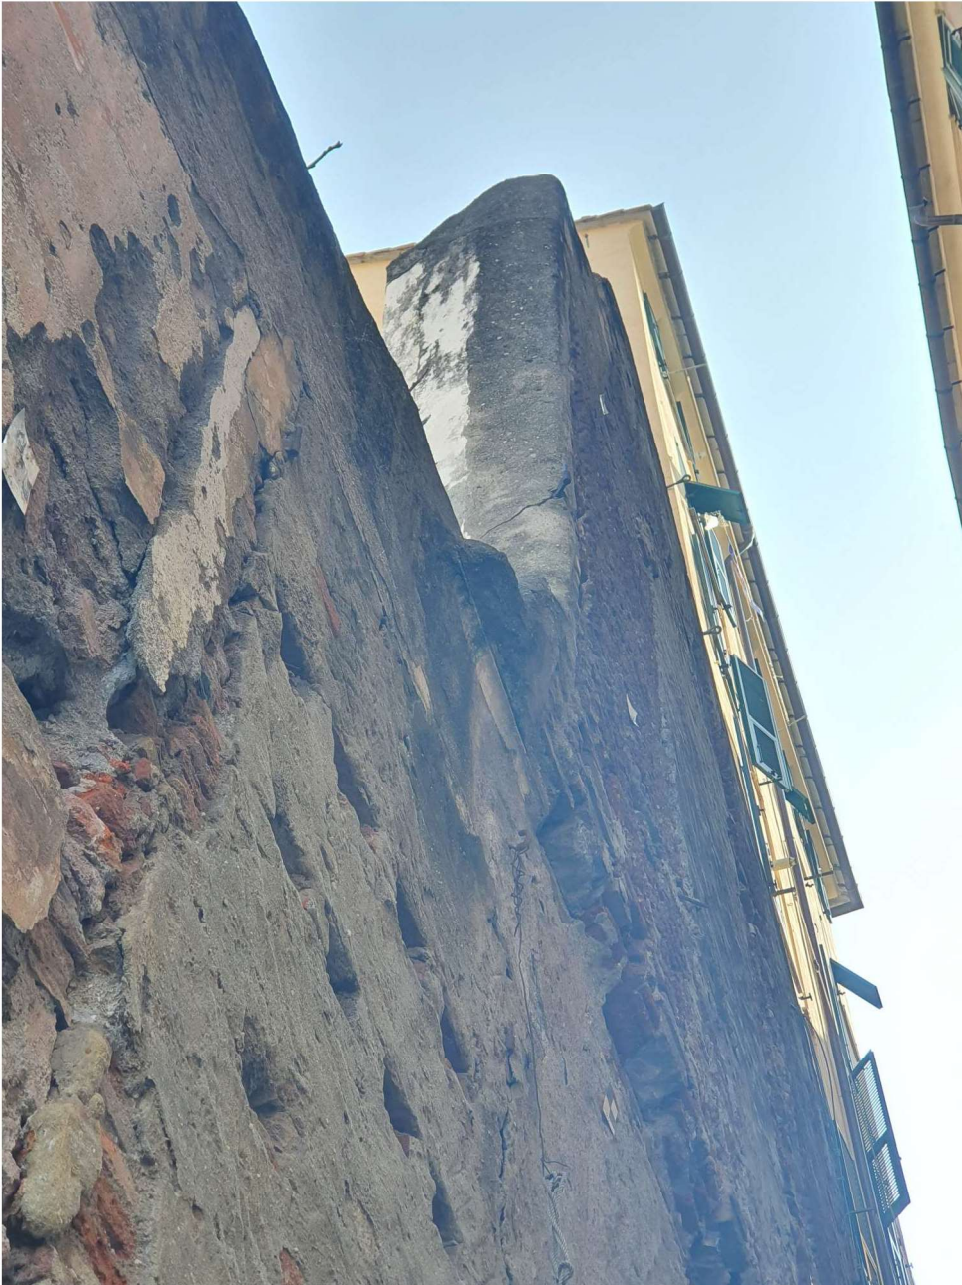
Foto 5 – Dettaglio dell'aggetto della muratura alta eseguita su archetti in mattoni pieni. Si nota lo spessore pari sempre a circa 50 cm anche della muratura alta.

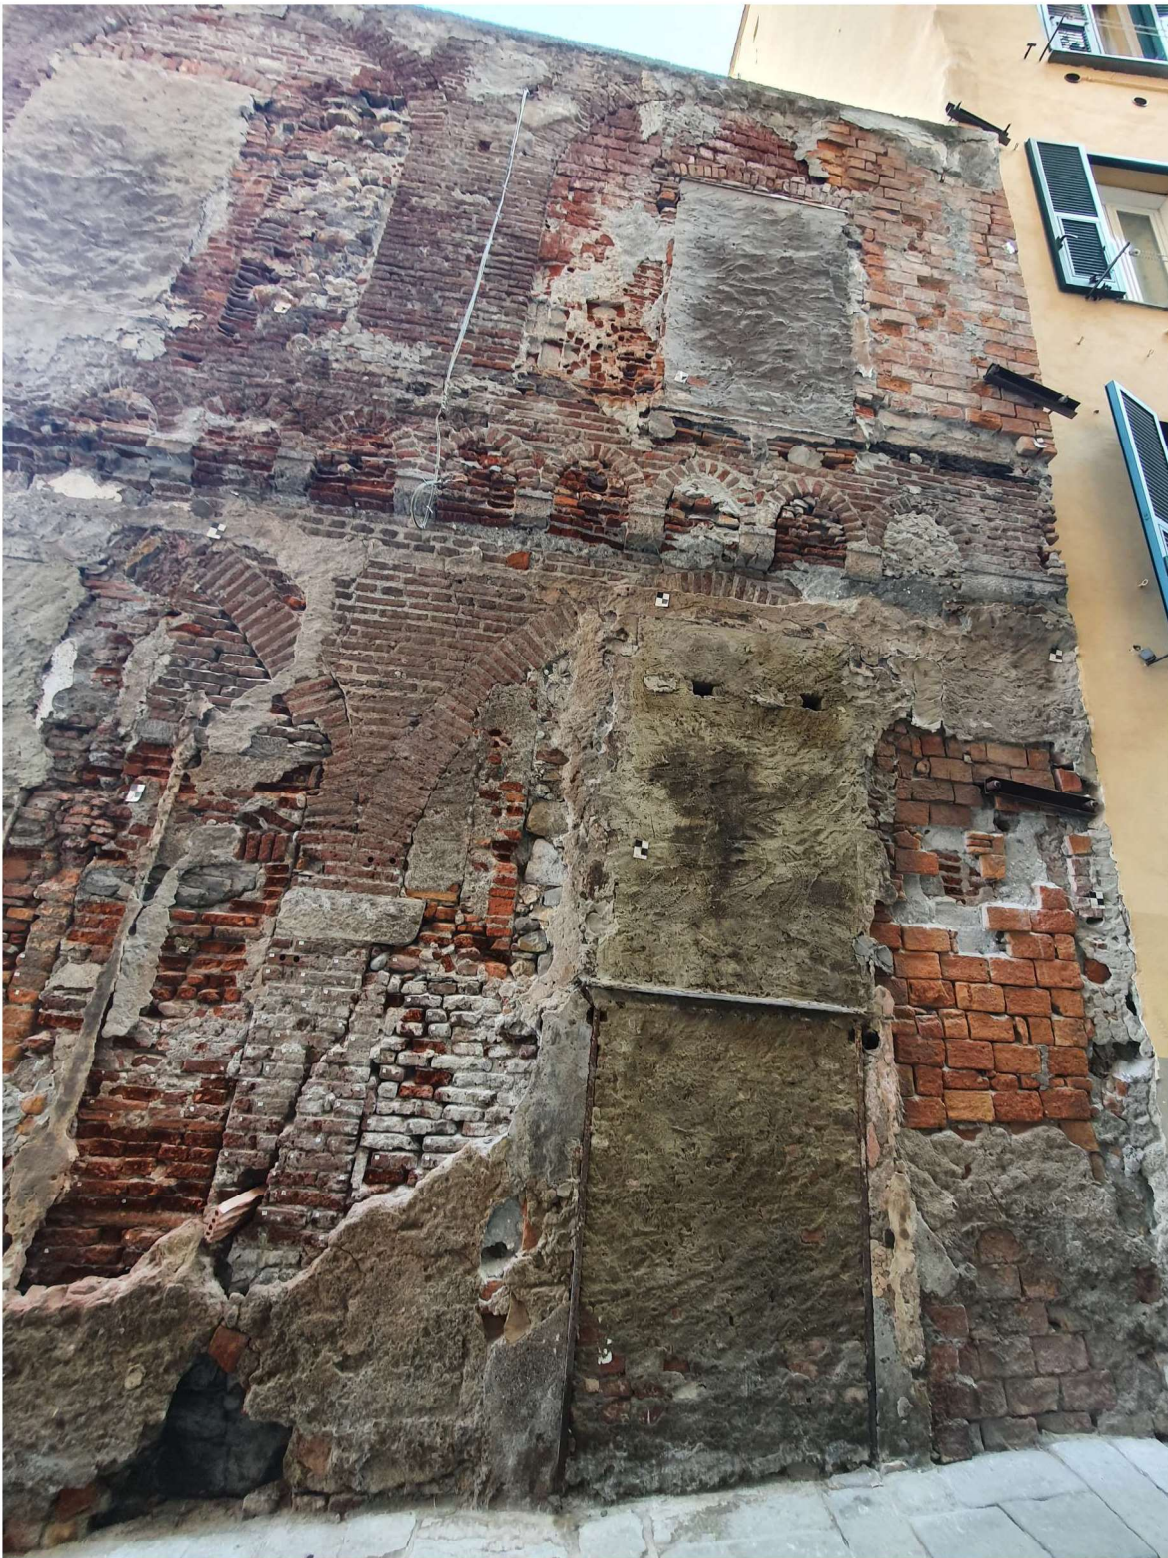
Foto 6 – Vista frontale della porzione alta di muratura; si notano le strutture che si sono susseguite nel tempo quali archi, colonne, tamponamenti sotto gli archi e tamponamenti di bucaure; a destra si notano, sia in basso che in alto, alcuni riempimenti a pareggiare la verticalità del muro eseguiti con laterizi pieni disposti a coltello, evidentemente poco efficaci dal punto di vista statico e in distacco continuo. Tali elementi rappresentano un pericolo per le persone che passano lungo Vico delle Fate.

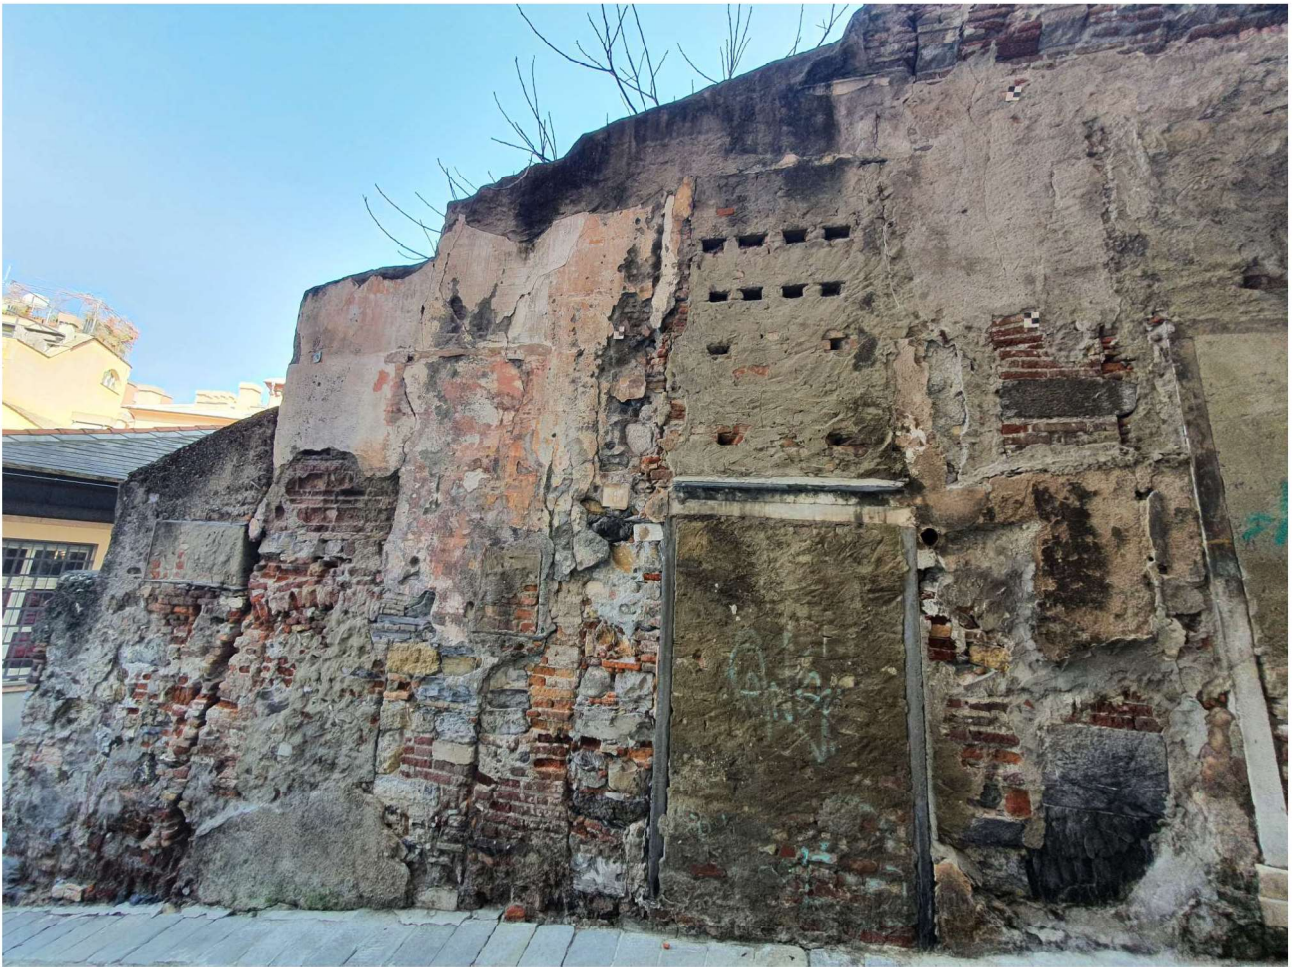
Foto 7 – Vista frontale della parte bassa della muratura; si notano anche qui tutti gli interventi susseguitisi nel tempo e l'assenza di ammorsamenti lungo le verticali di praticamente tutti i tamponamenti eseguiti. Tali interruzioni nella tessitura del muro costituiscono pericolose vulnerabilità.

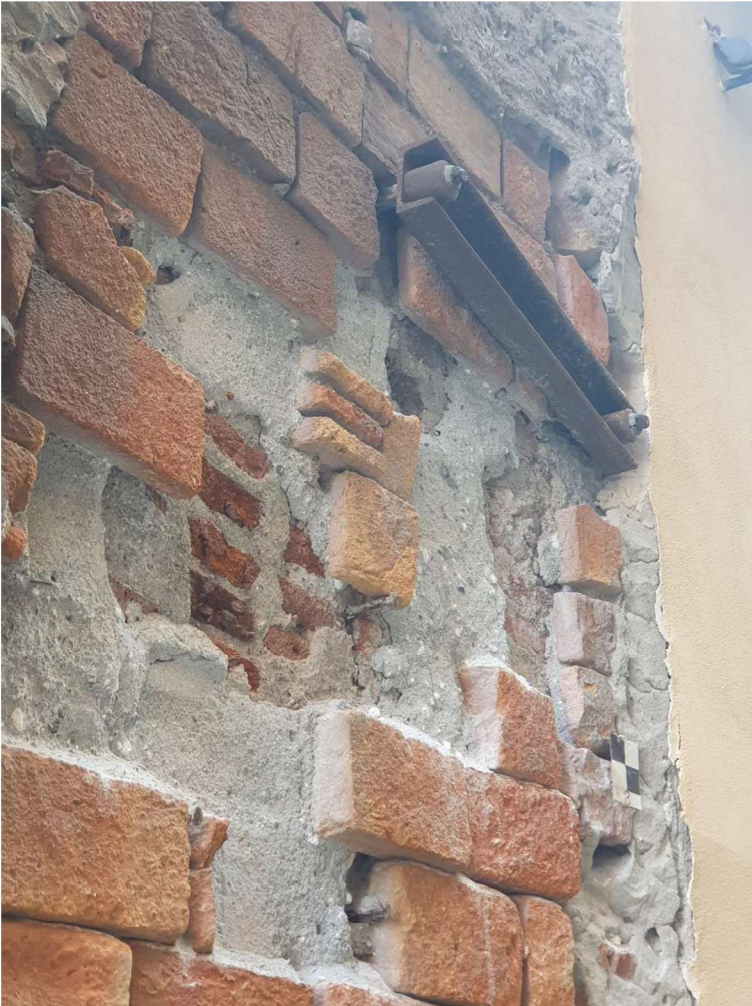
Foto 8 – Dettaglio dei mattoni posti a coltello in fase di distacco.

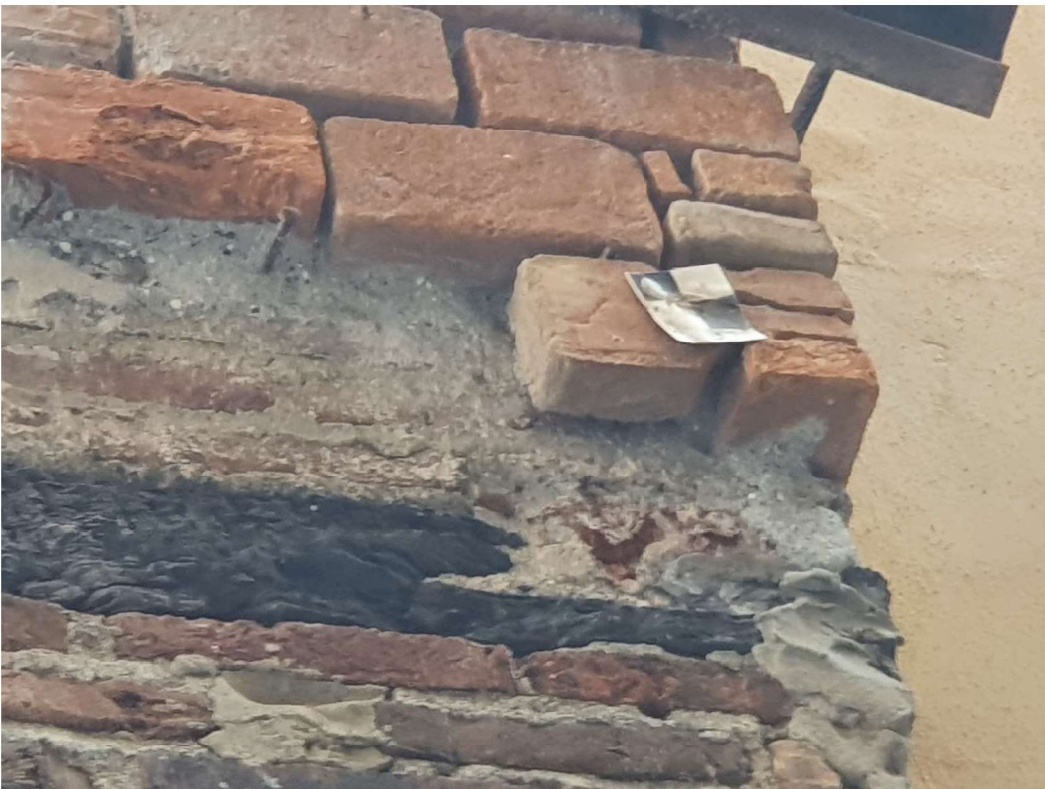
Foto 9 – Altro dettaglio dei mattoni a coltello in distacco.

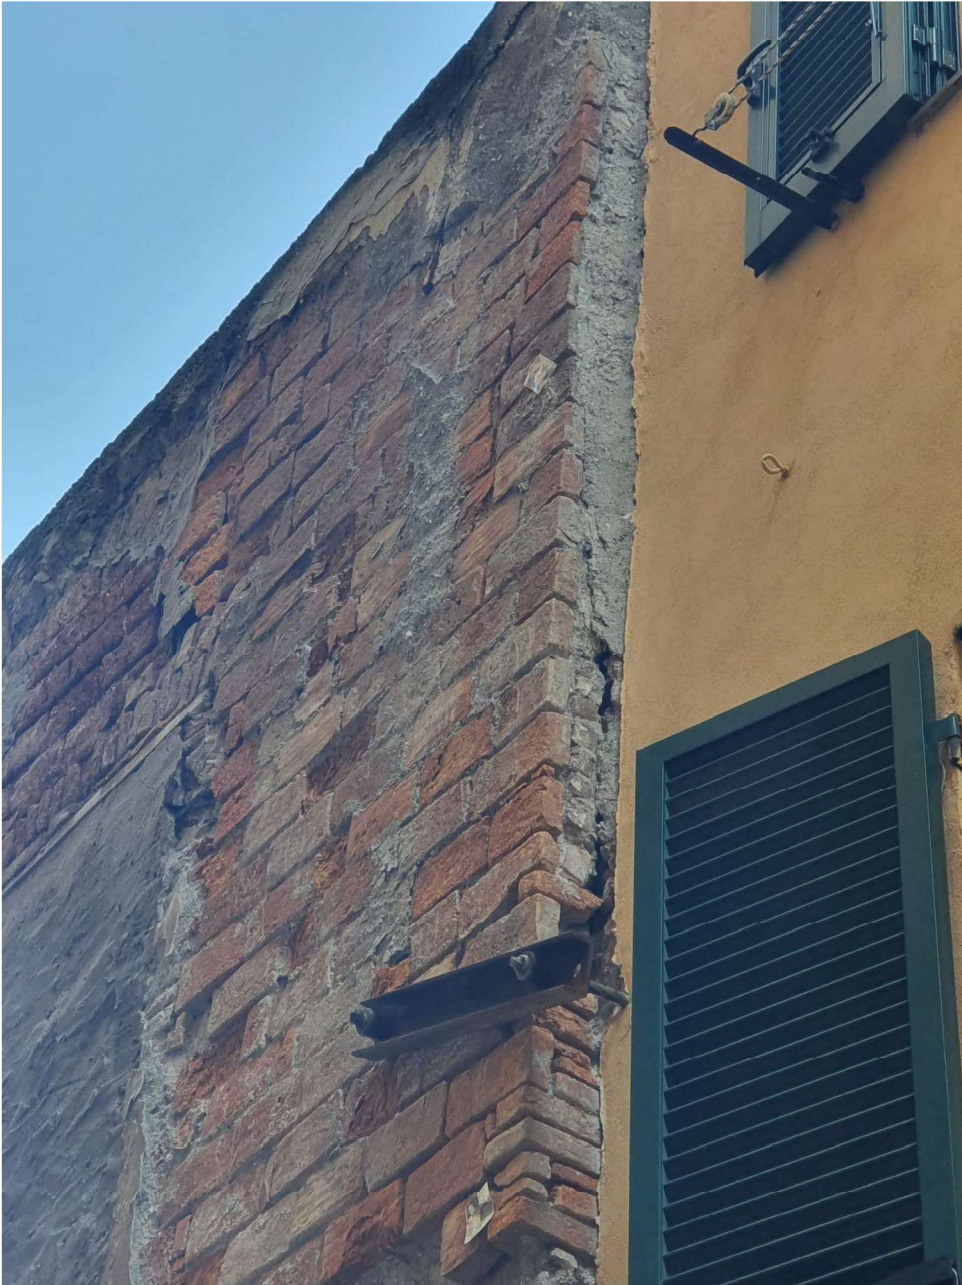
Foto 10 – Vista laterale dei mattoni posti a coltello completamente distaccati e pericolanti.

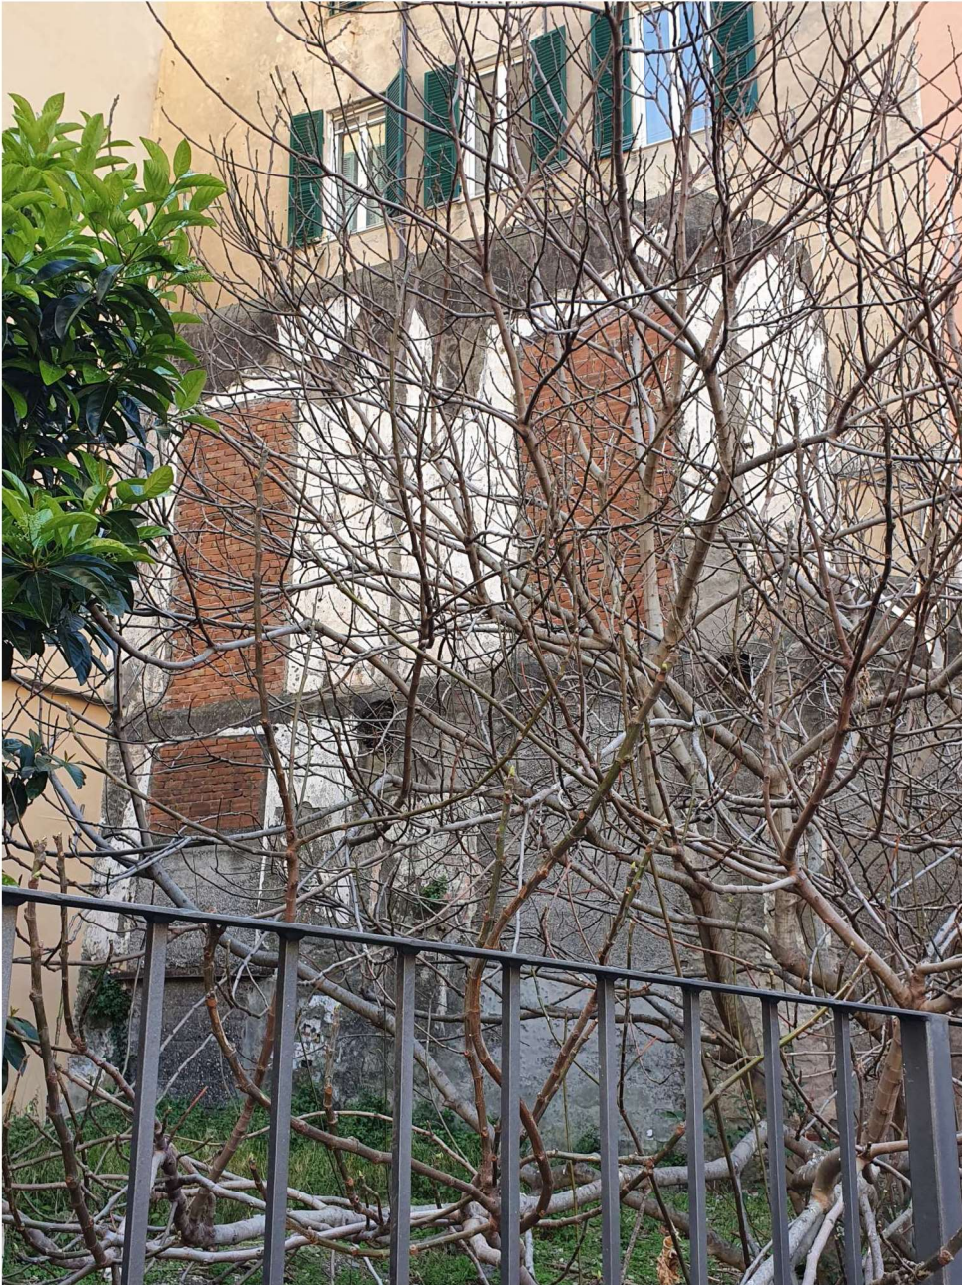
Foto 11 – Dettaglio dei tamponamenti delle bucaure vista dal lato del giardino privato; si nota che molti di questi sono eseguiti in mattoni forati e non possono pertanto contribuire alla resistenza statica della muratura.

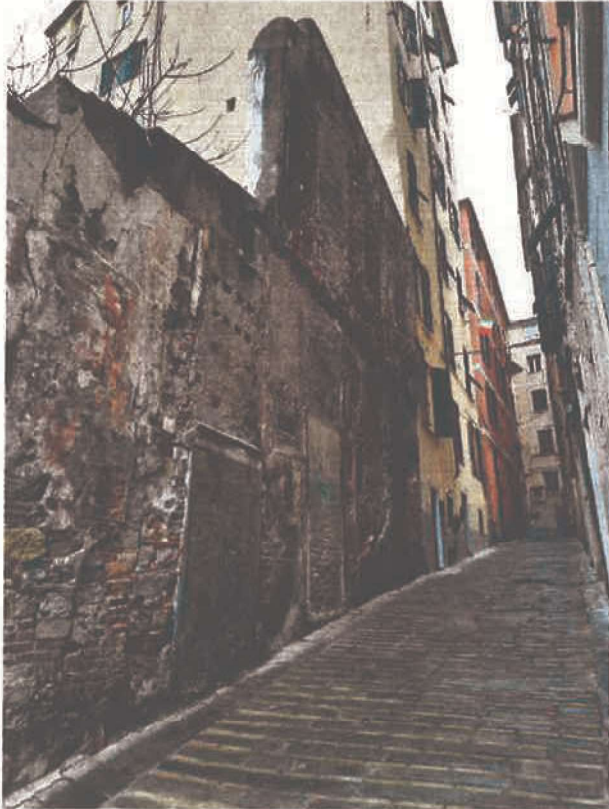
figura 3: Prospetto su strada - Vista da Vico delle Fate della parte alta del muro verso Vico del Dragone

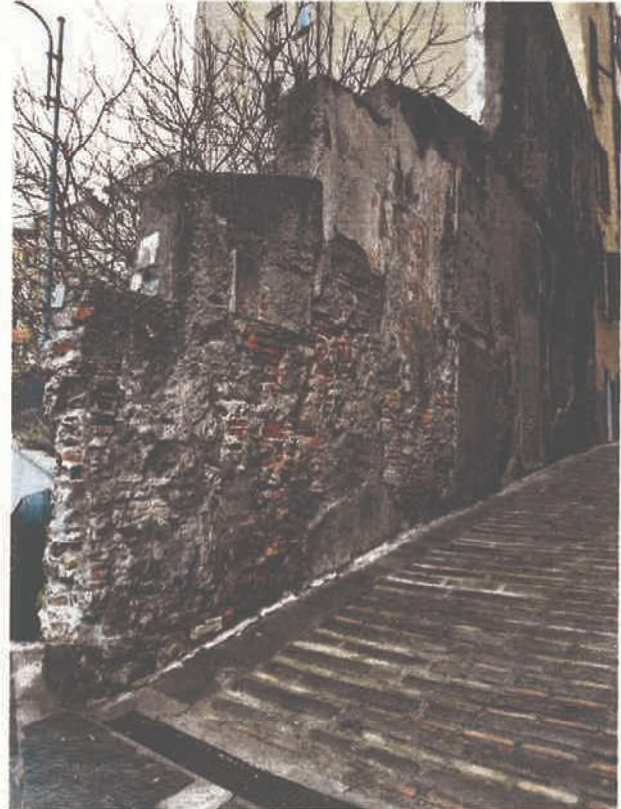
figura 4: Prospetto su strada - Vista da Vico delle Fate della parte bassa del muro verso Vico del Fico

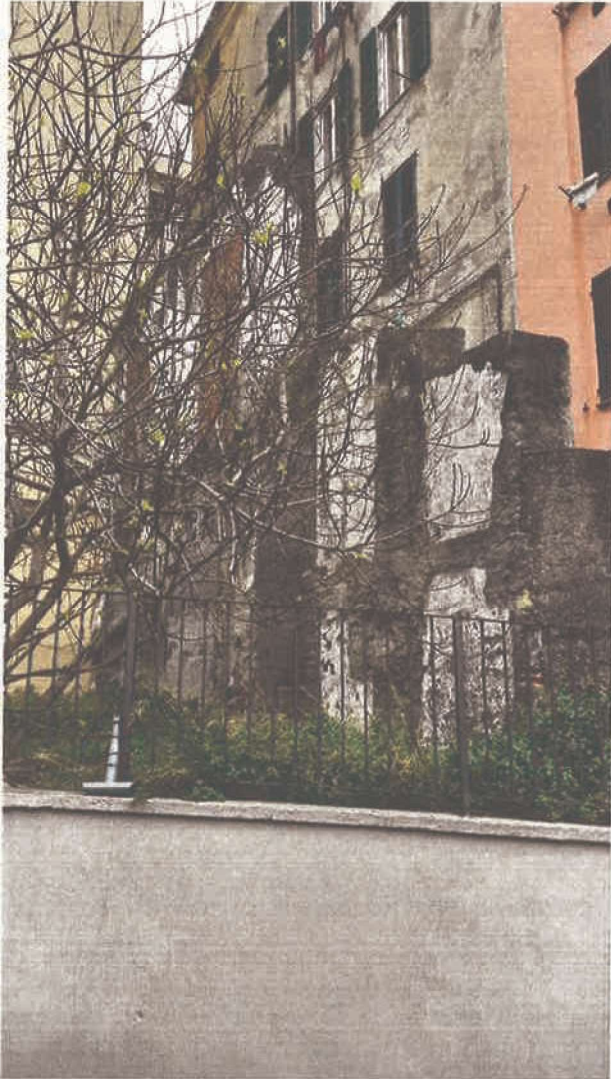
figura 5: Prospetto su terreno retrostante - Vista da Vico del Fico della parte alta del muro.

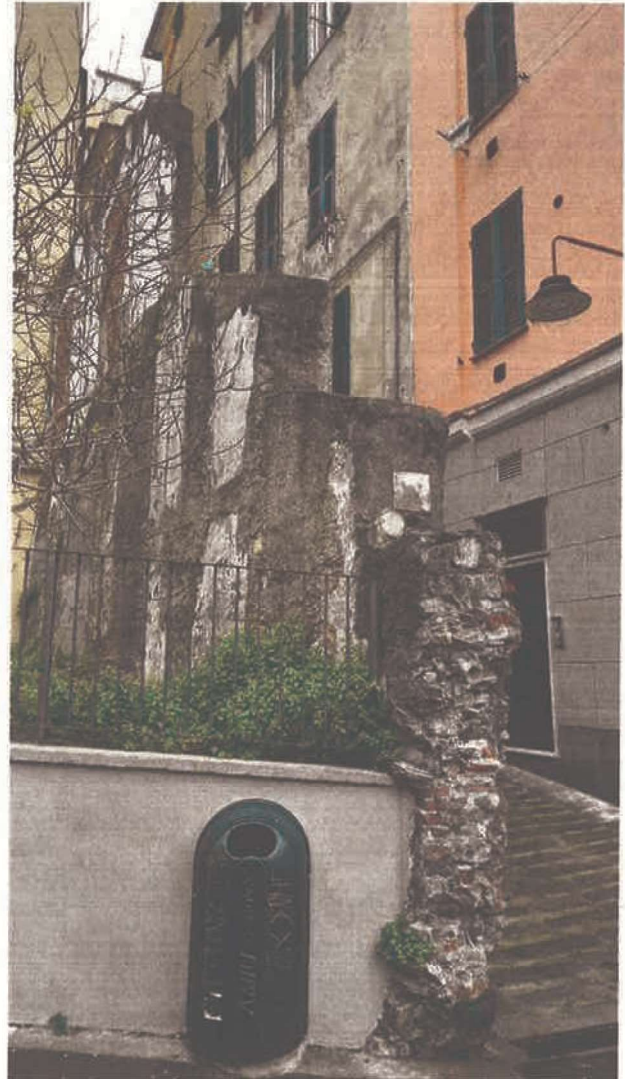
figura 6: Prospetto su terreno retrostante - Vista da Vico del Fico della parte bassa del muro, angolo con Vico delle Fate.

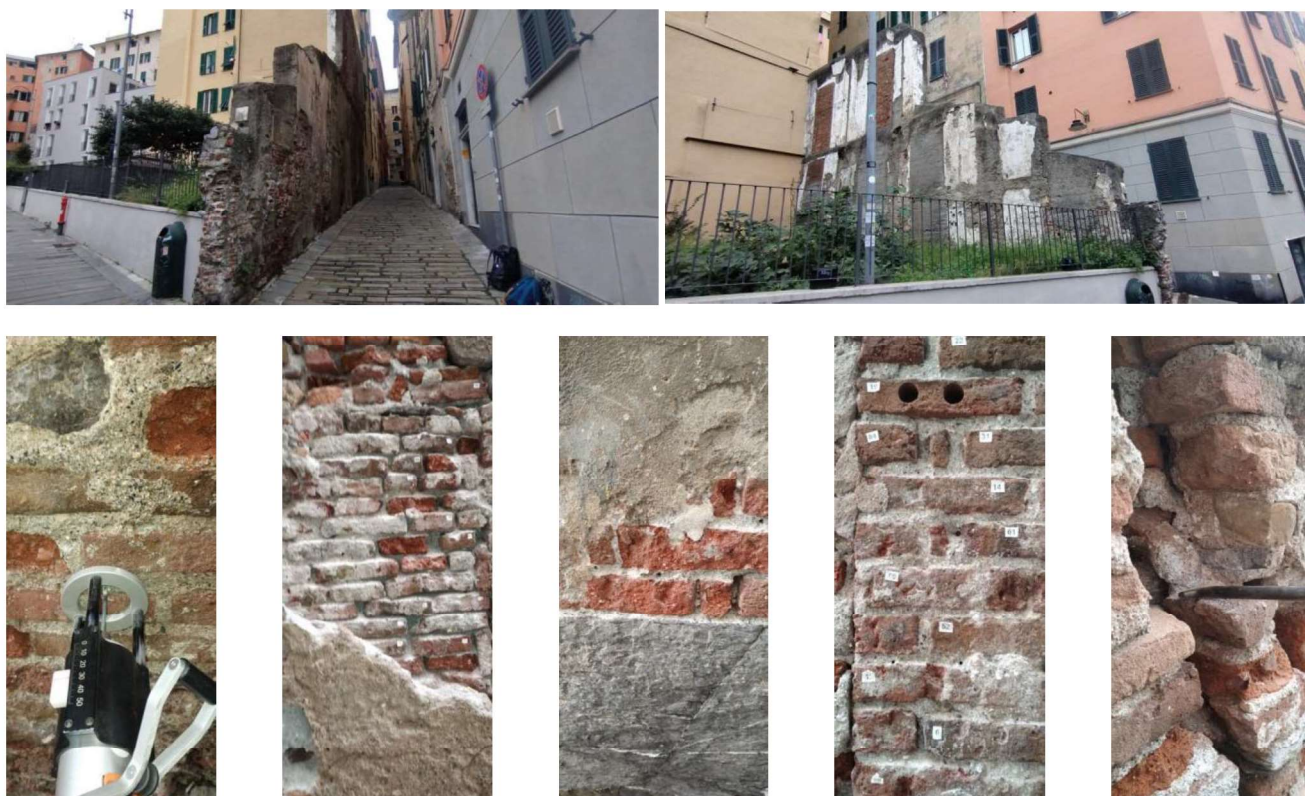
La malta risulta molto disomogenea, costituita da inerti sabbiosi grossolani e superficialmente friabile al tatto.
