COMUNE DI GENOVA
DIREZIONE FACILITY MANAGEMENT

VERBALE DI SOPRALLUOGO
04/04/2022

TORRE SAN BERNARDINO

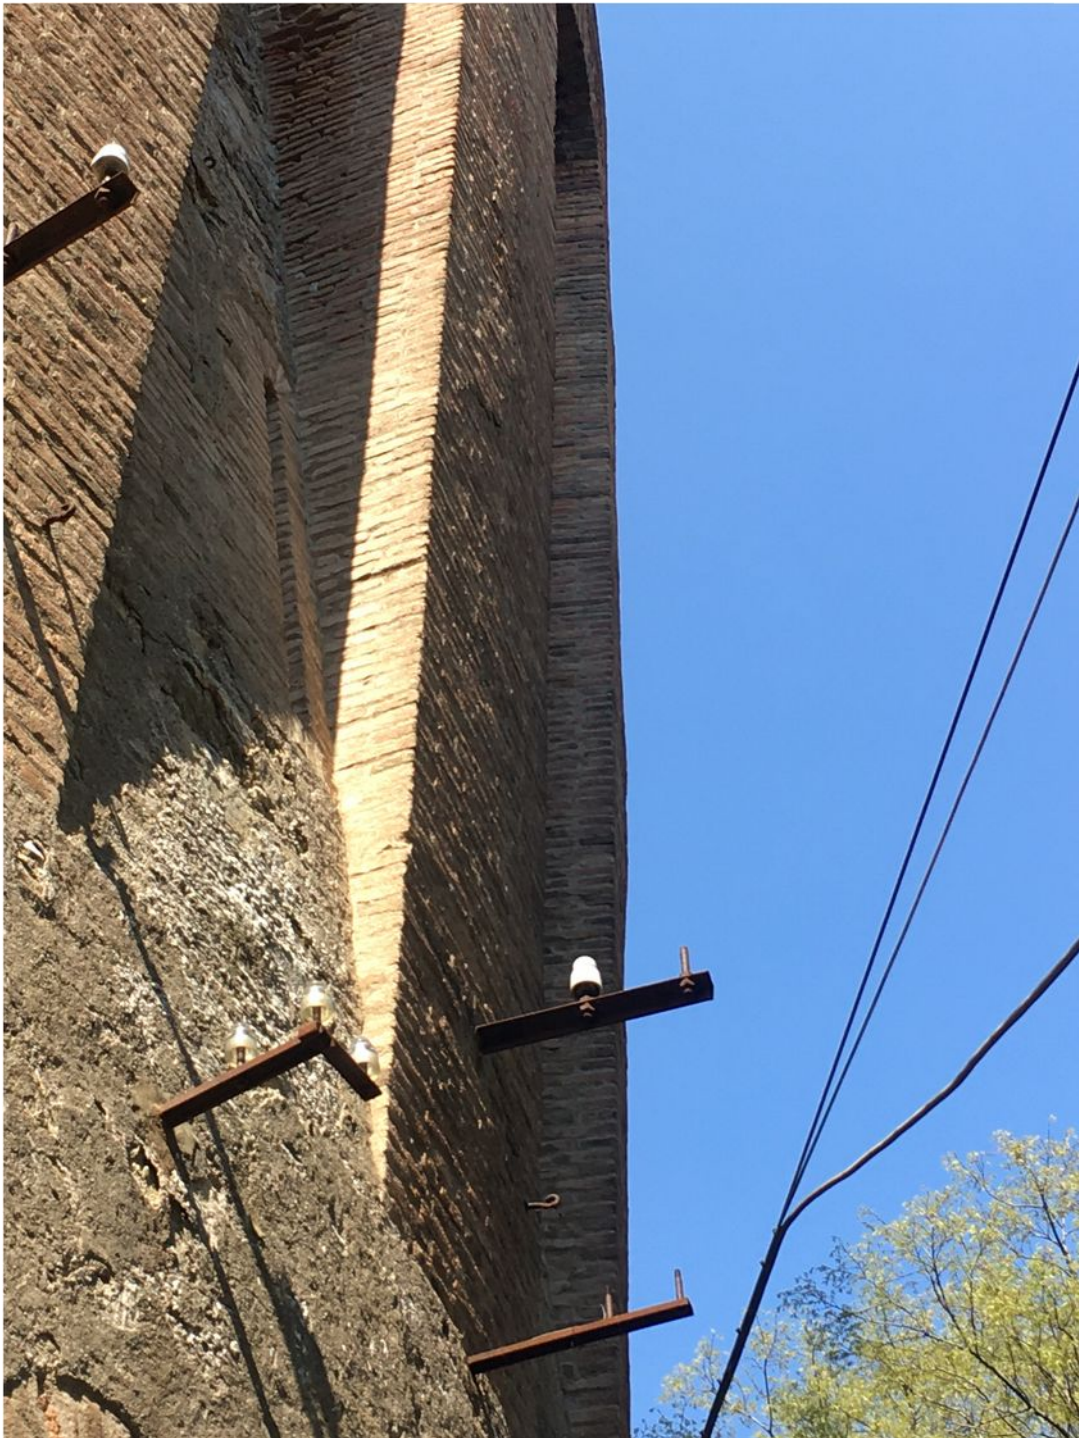
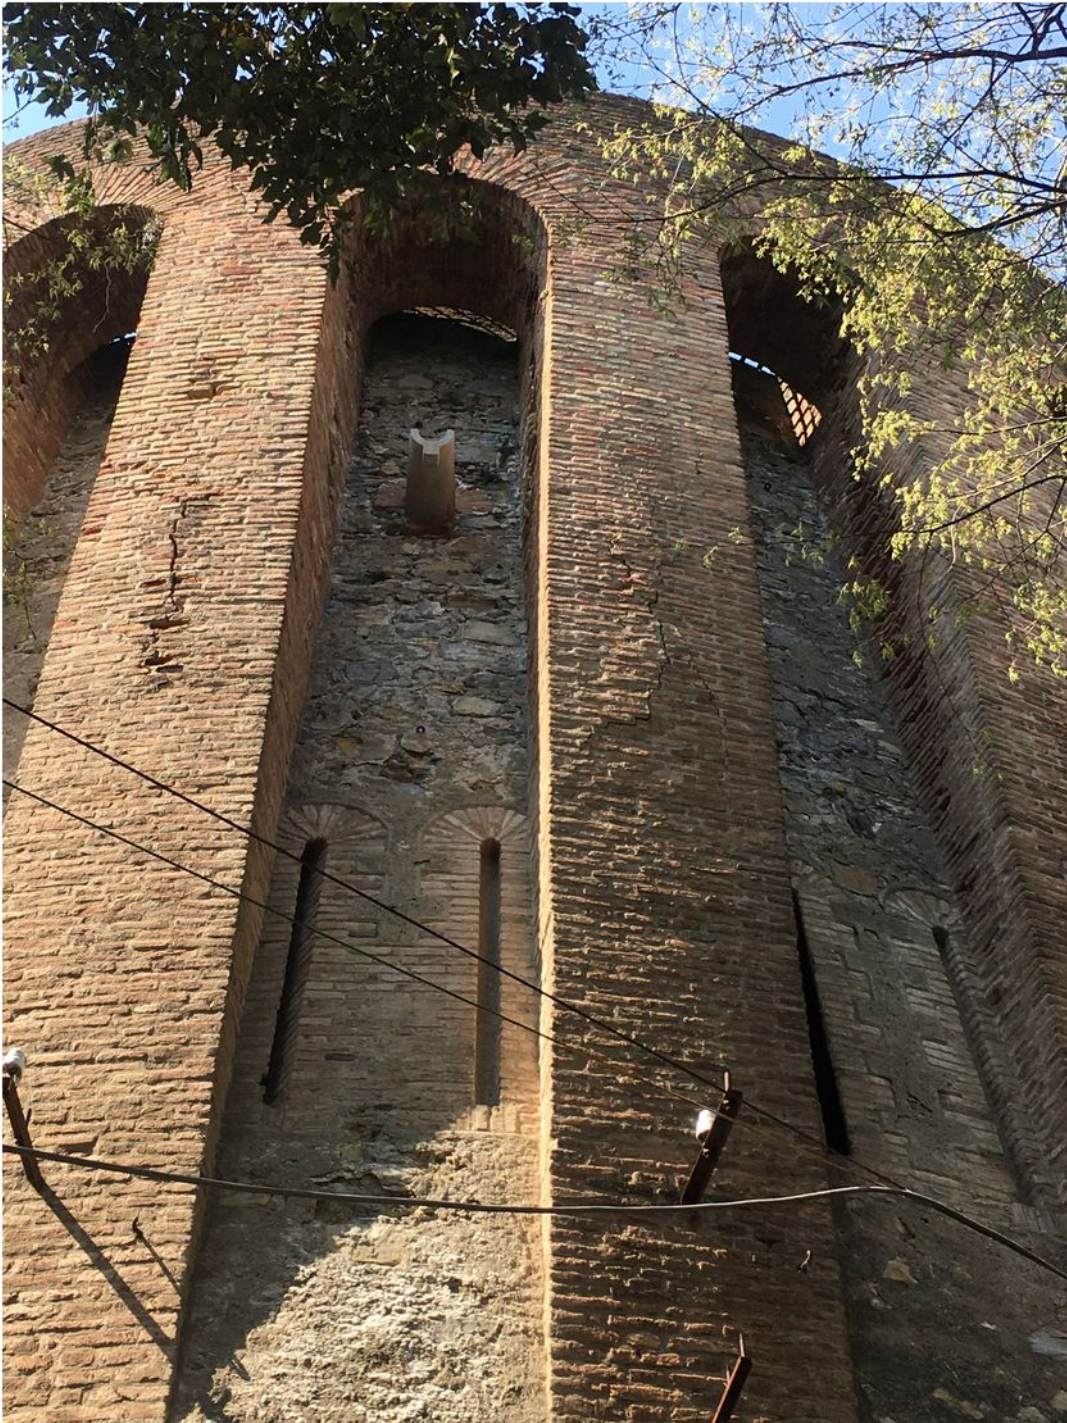
Di un maggiore approfondimento necessitano invece i rigonfiamenti presenti sulle facce esterne di due dei contrafforti che si affacciano su Via San Pantaleo in quanto ad un primo rilievo visivo non è possibile individuare la causa di tale dissesto.

Visibile rigonfiamento della superficie esterna di due contrafforti

Si ritiene pertanto opportuno procedere con indagini sui materiali ed un'analisi strutturale per capire le cause dei dissesti effettuata da un professionista specializzato in immobili storici, considerato il pregio della struttura.

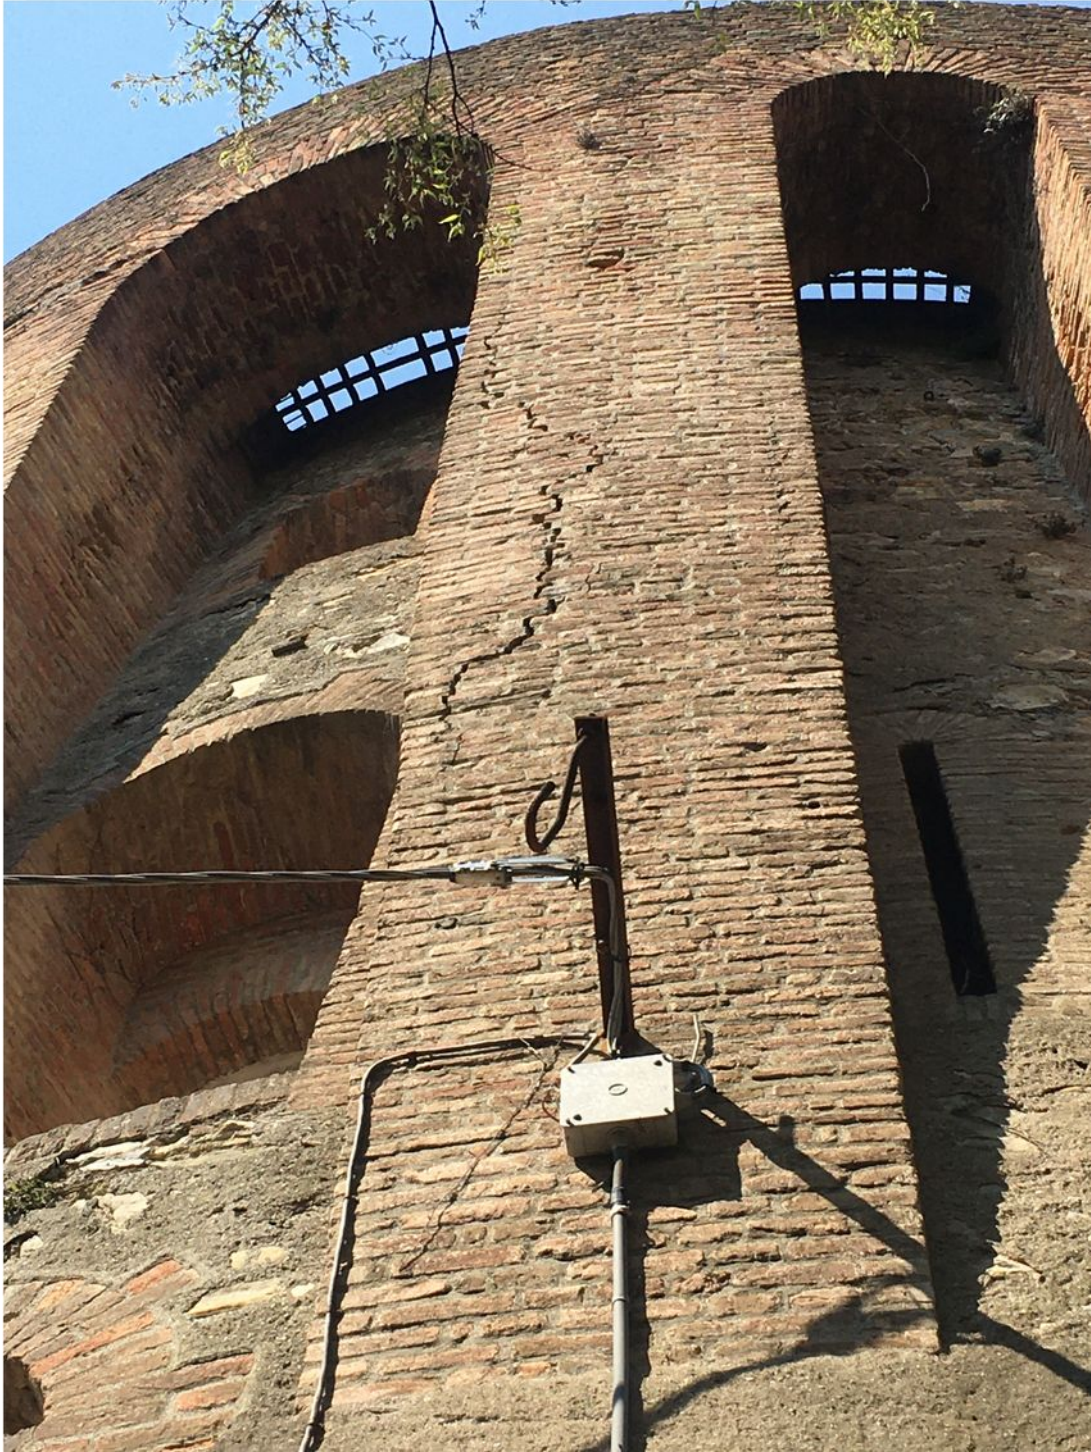
Buona parte dei contrafforti presentano fessure e lesioni verticali al centro degli stessi, nonché alcuni distacchi di mattoni superficiali e il degrado di mattoni all'intradosso delle arcate.

Esempio di lesione verticale

Un'ipotesi per porre rimedio a tali problematiche potrebbe essere la ristilatura dei giunti di malta tra i corsi dei mattoni, ove necessario, e interventi di "cuci-scuci" localizzati intorno alle fessure più significative.

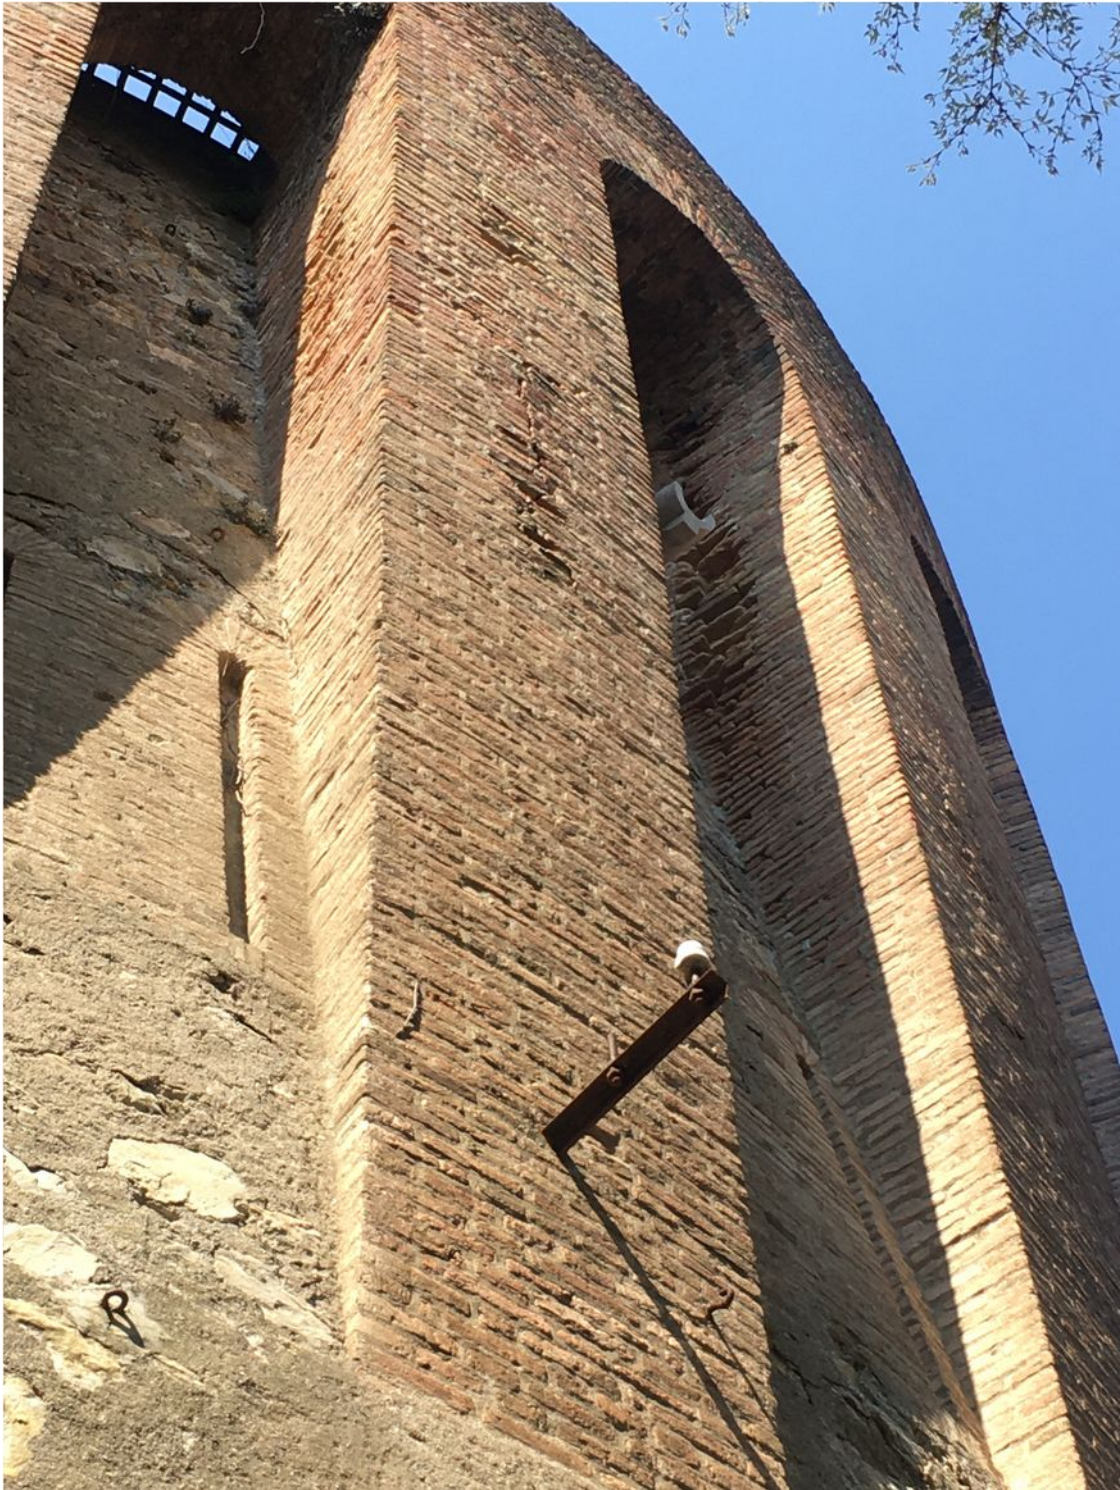
Punti interni agli archi dei contrafforti con mancanza di coesione tra i mattoni
