COMUNE DI GENOVA

**OGGETTO: Scuola Parini Merello - Corso G. Galilei n° 7 - Manutenzione
Straordinaria**

Relativamente ai danni subiti dall'edificio della Scuola "Parini Merello" a causa delle infiltrazioni da acque meteoriche, si relaziona quanto segue:

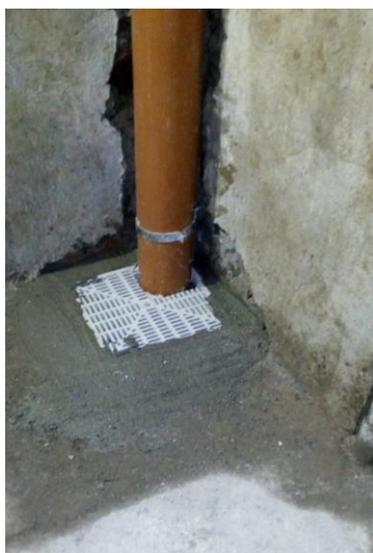
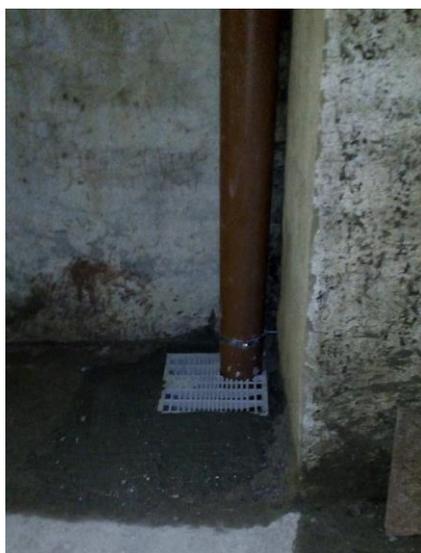
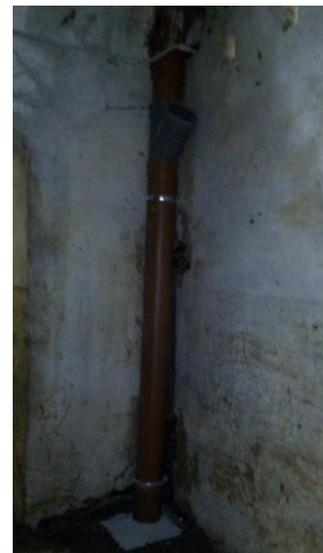
- E' stata eseguita la video-ispezione per verificare lo stato manutentivo e la localizzazione della condotta di scarico delle acque meteoriche. Durante tale ispezione si è constatata la presenza di un canale di scolo che passa nella parte centrale dell'edificio fino a collegarsi alla fognatura mista in Via Olivieri. Il canale si presenta libero e in ottimo stato manutentivo.
- a piano fondi si è provveduto:
 - alla realizzazione del convogliamento dei pluviali nel suddetto canale previa realizzazione di pozzetti
