Alice Ferroni - laboratorio di conservazione e restauro di opere su carta
via Eugenia Ravasco 4/1 16128 Genova tel.3495309899 P.IVA01305390104
e-mail: aliceferroni@tiscali.it PEC :mariaalice.ferroni@pec.it

OGGETTO: progetto e preventivo di restauro per un disegno di L.Cambiaso, *Scena di battaglia* , disegno ad inchiostro bruno su carta vergata, mm.560 x mm. 2060.

Condizioni di conservazione

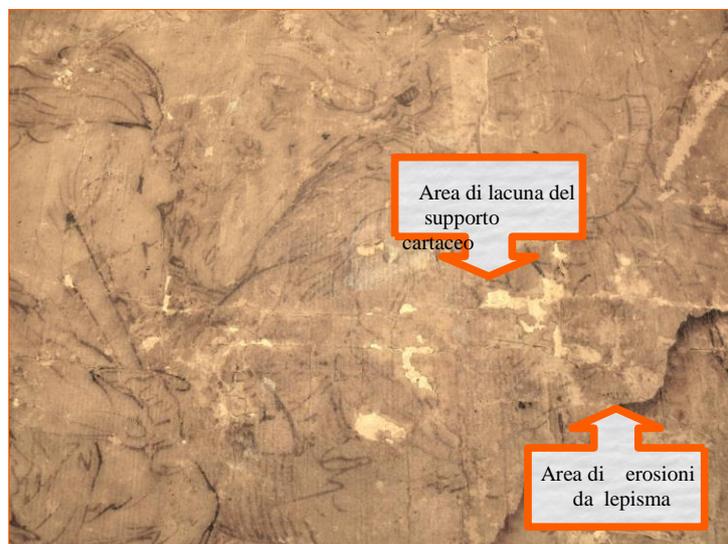
Le numerose erosioni superficiali, presumibilmente dovute all'azione da lepisma, mostrano che il foglio ha in origine un colore beige chiaro : il colore più scuro è dovuto ad uno strato di sporcizia superficiale incorporato in una patina di natura non identificata.

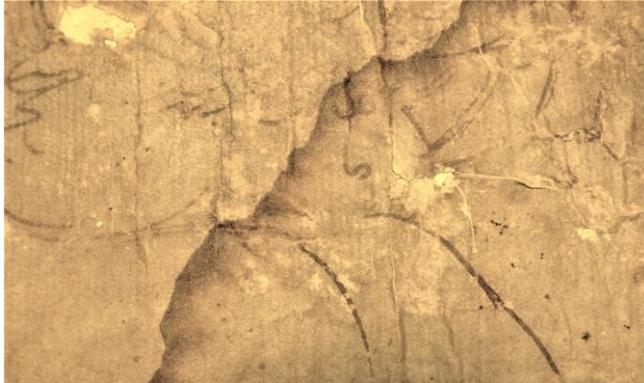
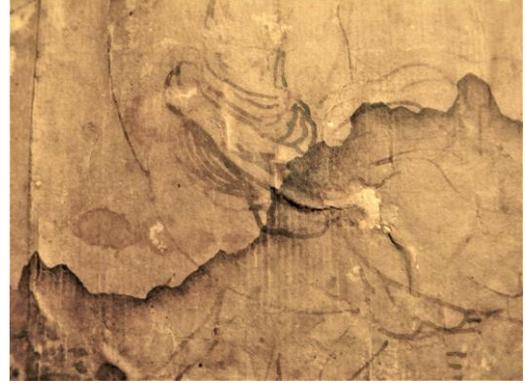
L'inchiostro di colore bruno, verosimilmente di natura ferrogallica, appare poco ossidato e sembra non essere stato deteriorato dalla vistosa percolazione che ha creato l'ampia gora sul lato destro.

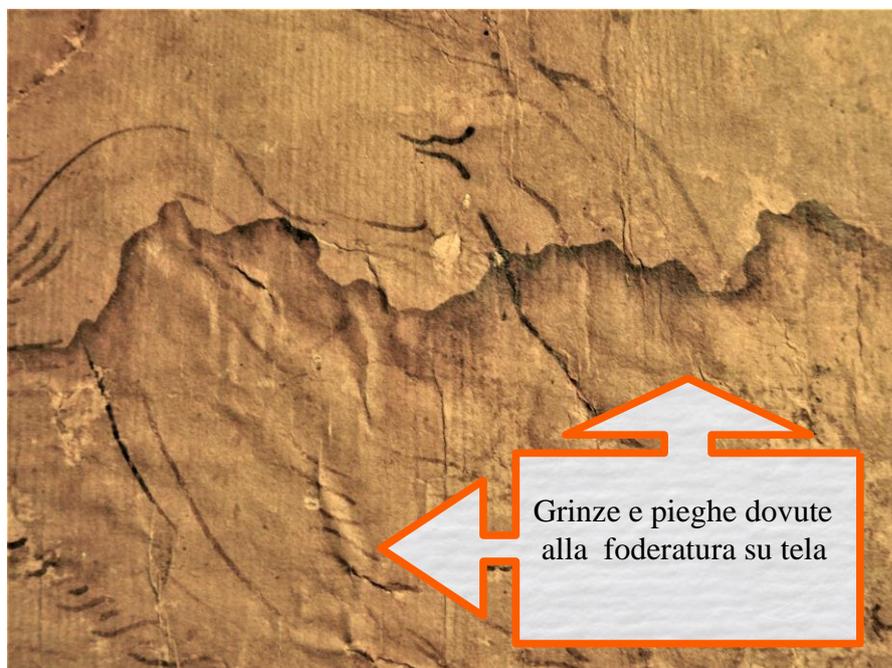
Il disegno si trova in condizioni mediocri sia a causa dei danni subiti a causa delle maldestre manipolazioni dovute alle misure fuori dal comune (arrotolamento), sia a causa di un restauro relativamente recente ma poco appropriato. L'opera si trova infatti foderata su tela e ciò ha creato già durante la fase di realizzazione dell'intervento grinze e pieghe del supporto cartaceo. Le numerosissime lacune sono state occultate con innesti in carta di colore beige applicati sia al verso che al recto dell'opera.
