PROGETTO DI RESTAURO

Cat. N.ri 214-215

“Feste nel Porto di Genova per la venuta della famiglia reale nel 1842”

Domenico Pasquale Cambiaso – Genova 1842

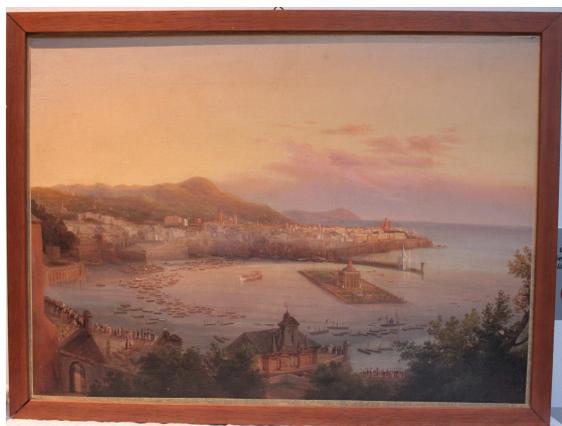
Cat.N.ro215

Decisamente stato conservativo migliore, presumibilmente restaurato negli anni '90 del novecento, non presenta infatti il cartiglio della mostra che potrebbe essere anche stato rimosso contestualmente. Inoltre monta una cornice lignea diversa, più moderna e il profilo perimetrale di carta gommata insistente sulla pittura.

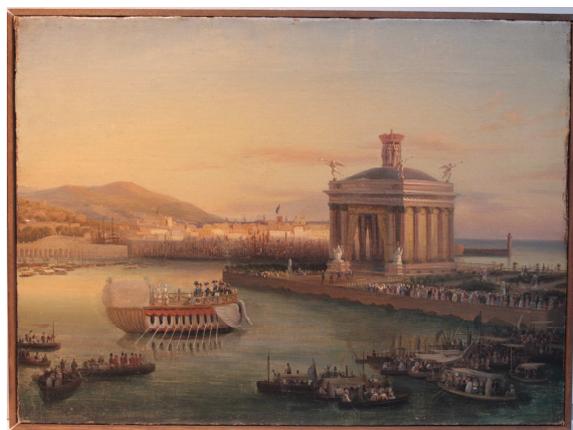
Cat. N.ro 214 (91)

Il dipinto versa in uno stato conservativo peggiore del precedente; è stato restaurato probabilmente negli anni '70 del novecento, in previsione dell'esposizione.

Il telaio ligneo di restauro ad espansione necessita di manutenzione straordinaria (mancano alcuni tensori angolari); la tela presenta eccessiva rigidità dovuta alle colle della foderatura; la pittura appare ingiallita dall'invecchiamento delle vernici di restauro e presenta numerosi ritocchi pittorici, piccole lacune e sollevamenti. E' presente una stuccatura con integrazione pittorica estesa

sull'imbarcazione regale. Inoltre, in alcune zone la cromia appare svelata e la pittura smagrita forse da spuliture o esposizione a calore.

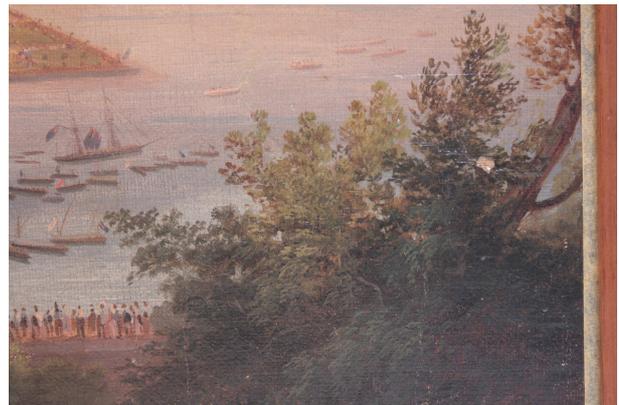
Dettaglio lacune

La pellicola pittorica è interessata da piccoli sollevamenti e lacune, la vernice appare debolmente ingiallita.

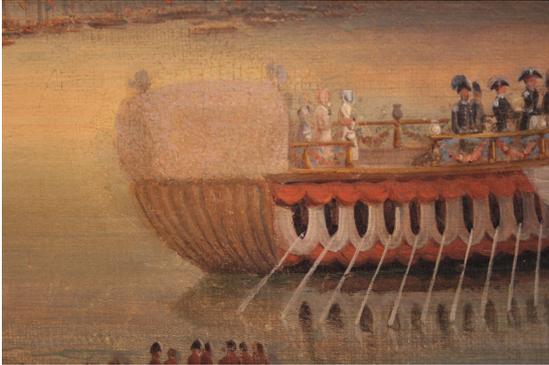
Cat. 214 dettaglio estesa reintegrazione

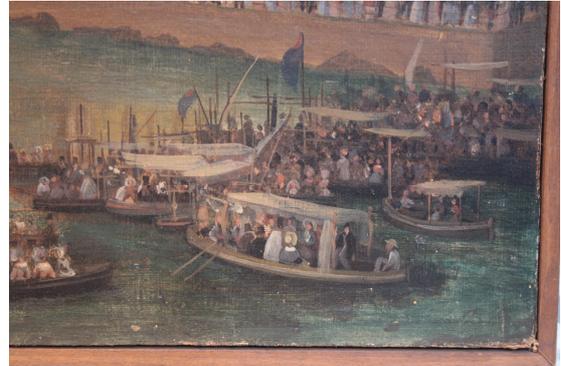
Cat. 214 dettaglio "spuliture" e danni nel mare
