OGGETTO: Proposta di restauro del Globo Meridiana e colonna di supporto posto all'esterno di Castello D'Albertis – Genova.

STATO DI CONSERVAZIONE.

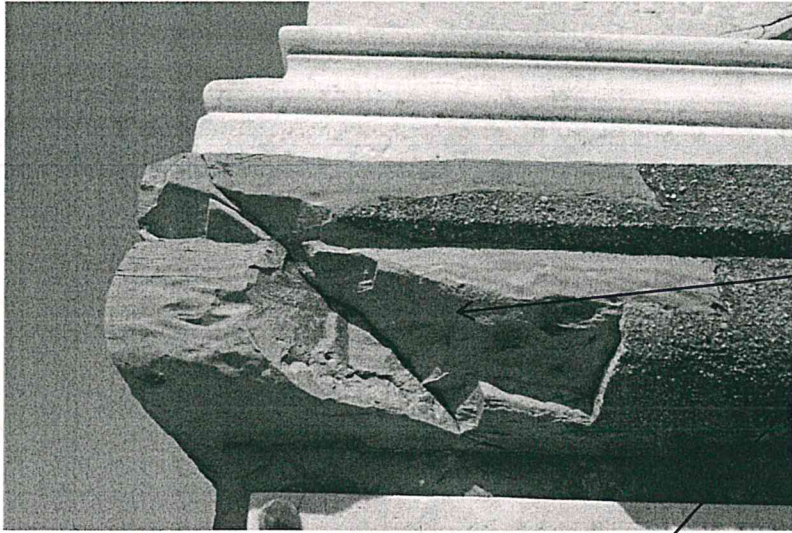
La Meridiana sopra riportata allo stato attuale presenta principalmente problematiche di stabilità e sicurezza dell'opera stessa: infatti sono evidenti lesioni e sfaldature importanti nella pietra della colonna di supporto.

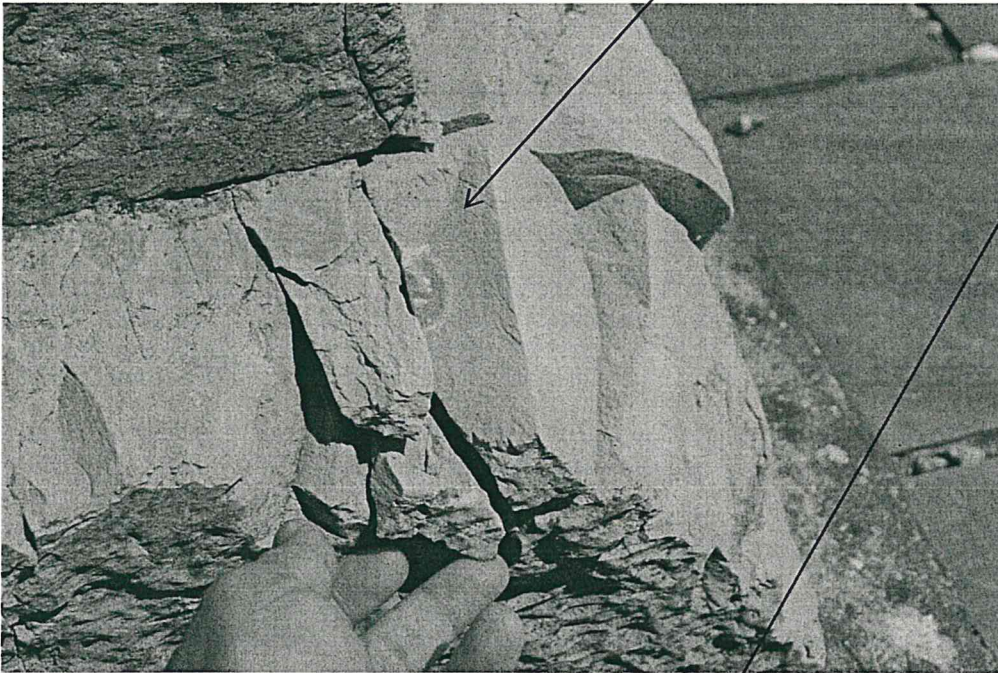
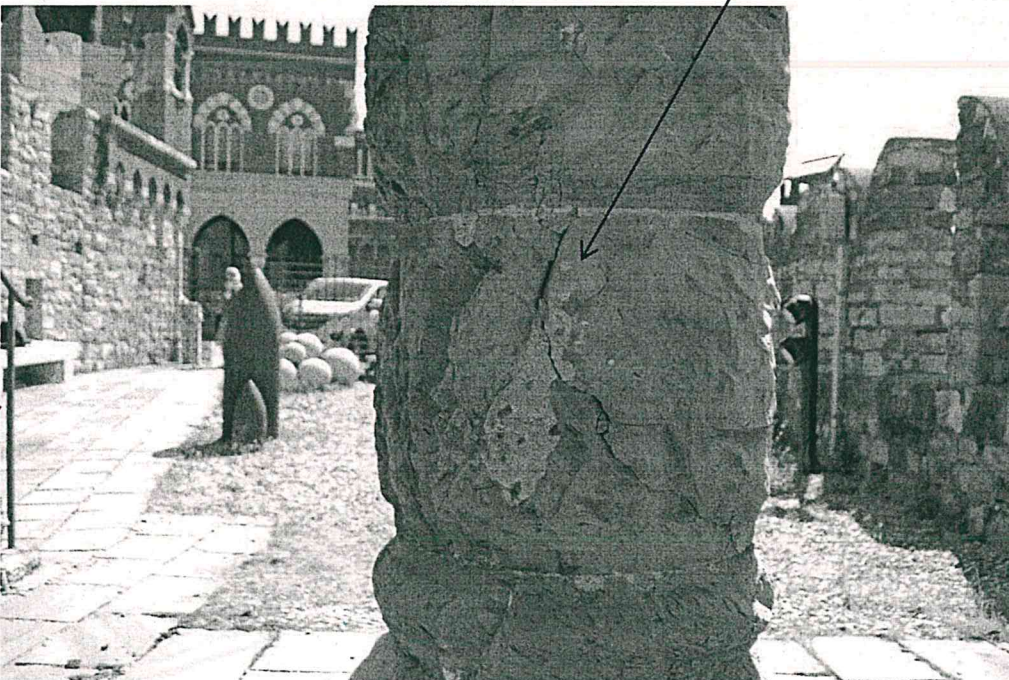
Esempi che evidenziano lo stato di degrado strutturale che presenta l'opera: lesioni profonde e sfaldature della pietra sono sparse un ovunque.

- Riadesione** di piccole parti di marmo o pietra pericolanti o distaccate con resina epossidica bicomponente ove necessario.
- Seconda pulitura** della superficie attraverso impacchi di pasta cellulosa (tipo Arbocell BC 200) e reagenti chimici basici (carbonato o bicarbonato di ammonio) e/o complessati delle patine ossalatiche (tipo EDTA tetrasodico) ed estrazione dei sali mediante impacco di pasta cellulosa e acqua distillata. **Completamento della rimozione** meccanica delle impurità e incrostazioni presenti.

- Micro stuccatura** di lesioni e fessurazioni e stuccatura delle giunture degli elementi assemblati.

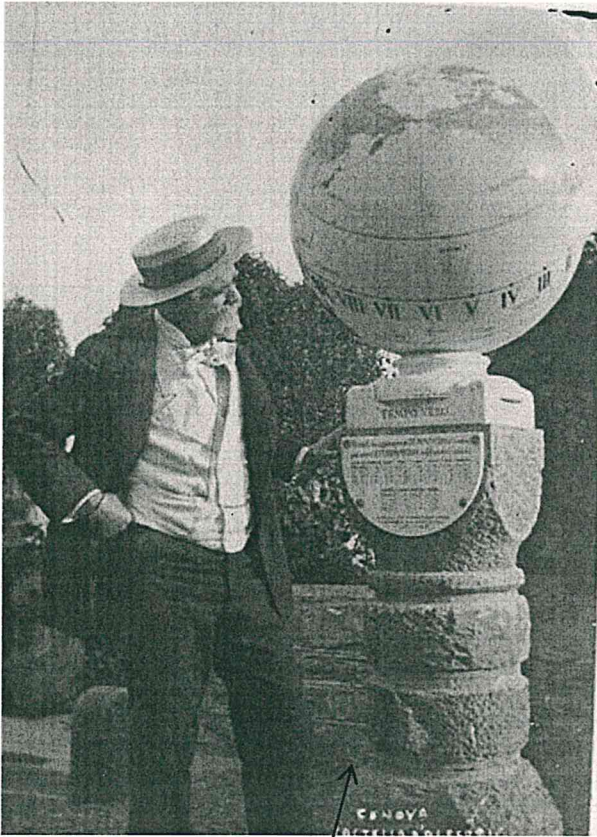
Colonna formata da due moduli.

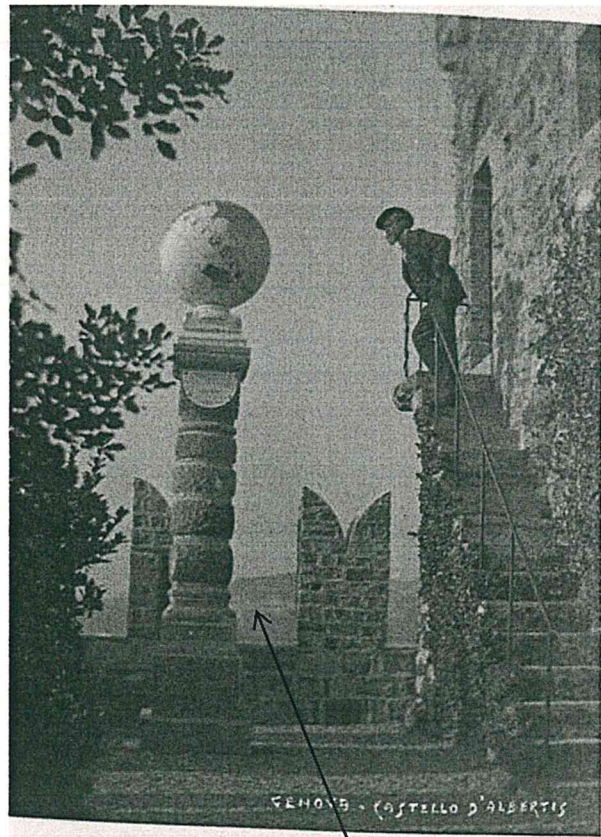
Colonna formata da quattro moduli.

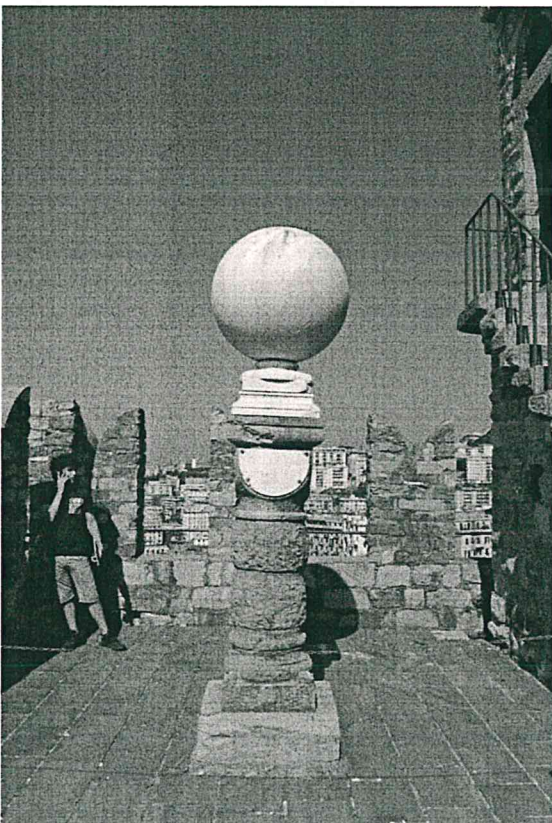
Altezza attuale della Meridiana.

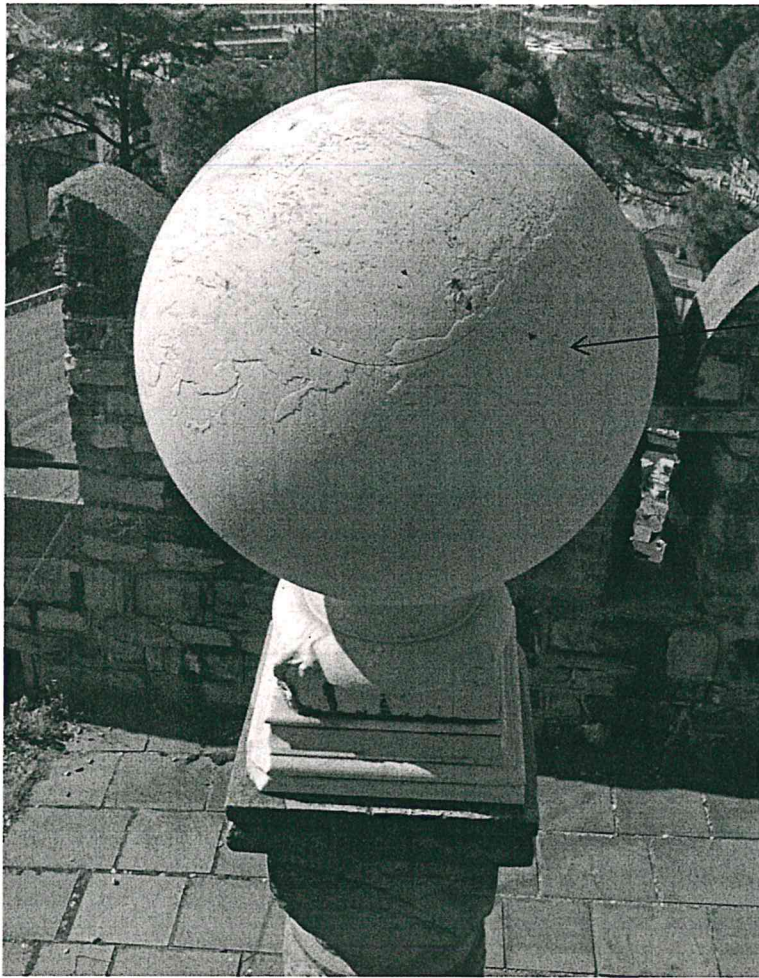
Vi sono macchie e croste nere di inquinanti; la superficie marmorea risulta essere oramai intaccata e spellata, questa porosità favorisce l'attacco di agenti inquinanti.

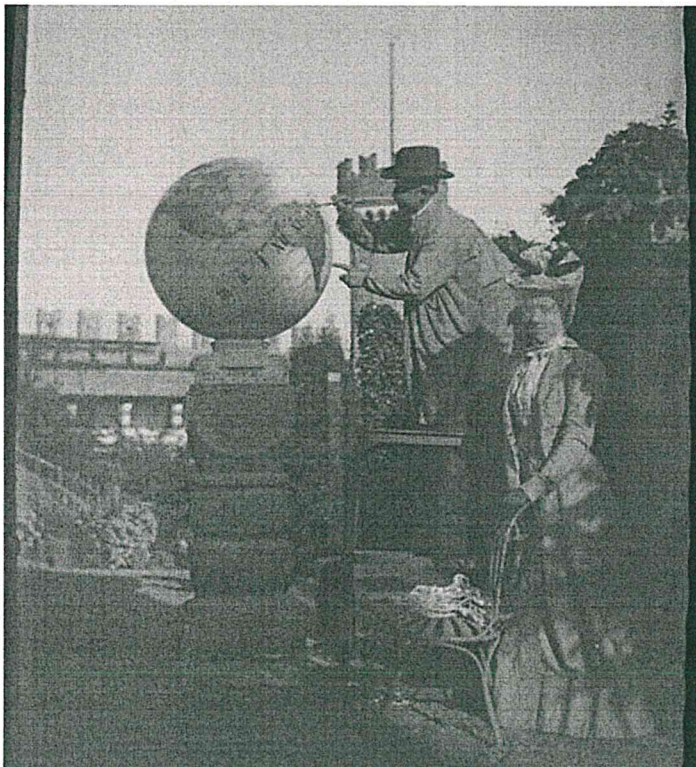
Purtroppo la parte pittorica che rappresentava i continenti e le scritte è andata completamente persa.
