LEGENDA PER LA LETTURA DELLE SCHEDE IMMOBILI

Oggetto della Tavola: CALCOLO SUPERIFCIE COMMERCIALE M.P. 11/09

Immobile sito in Genova, vico della Rosa 18R

Tribunale di Genova- Sezione terza penale - M.P.11/09 ----Rif 60 - Visita 46

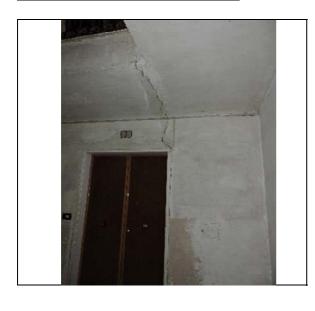
foto 6

vano scale - particolare fessure
