SKYMETRO

PROLUNGAMENTO DELLA METROPOLITANA IN VALBISAGNO

ARGINI DEL TORRENTE BISAGNO

**RELAZIONE con report fotografico finalizzata alla
Verifica di Interesse Culturale (VIC)**

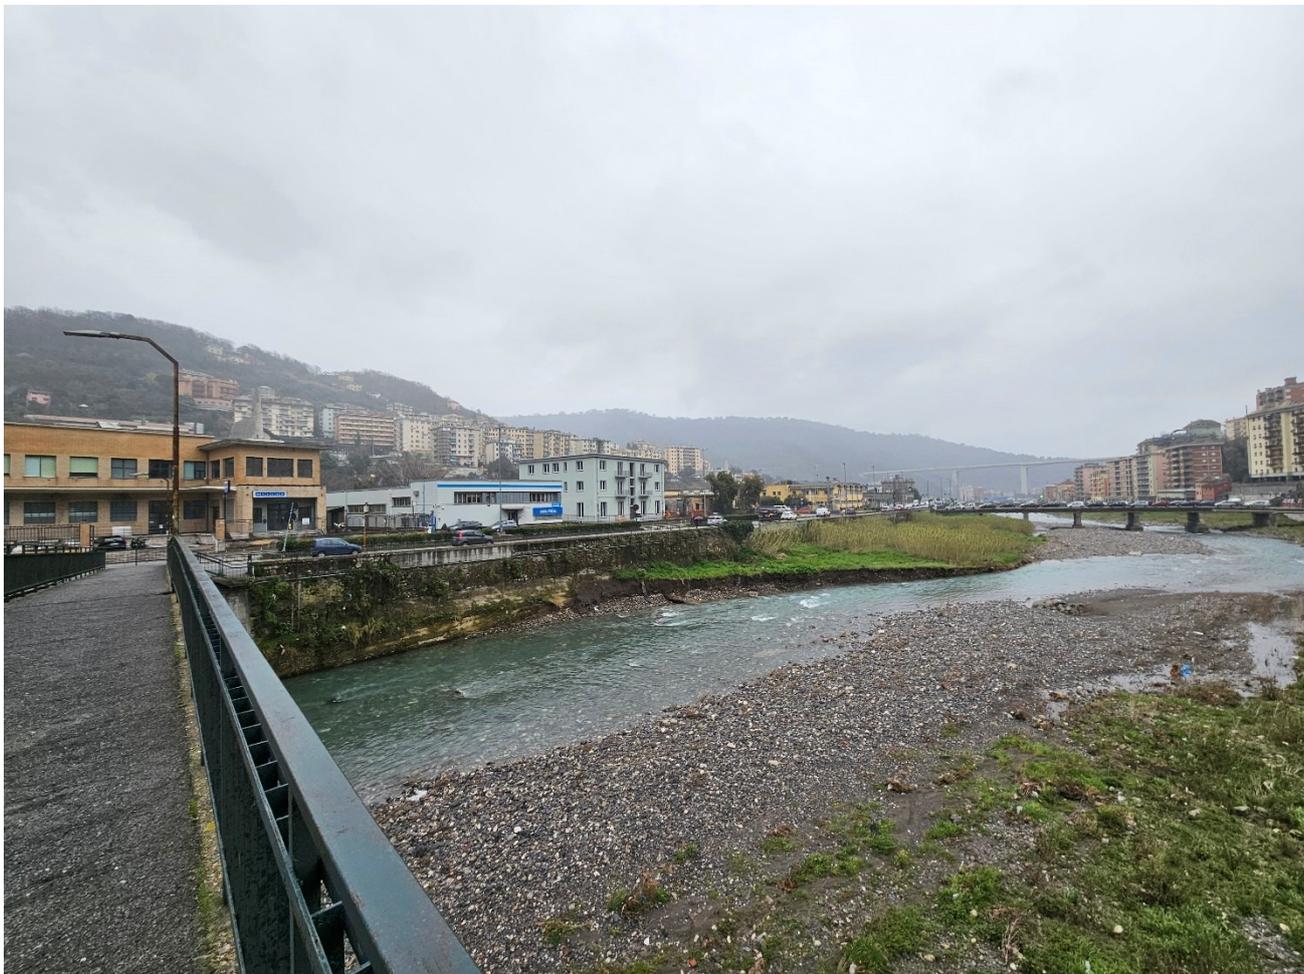
Figura 36 – Vista complessiva argine sinistro da passerella pedonale a Ponte Feritore

A partire dalla passerella pedonale e andando verso mare inizia un tratto in cui l'argine in sponda sinistra cambia tipologia e diventa in pietra rivestita in calcestruzzo. In questo tratto la tipologia originaria è leggibile ma fortemente manomessa con inserimento di tratti di argine in cemento armato; nel suo complesso risulta compromessa, come dimostrano le foto a seguire.

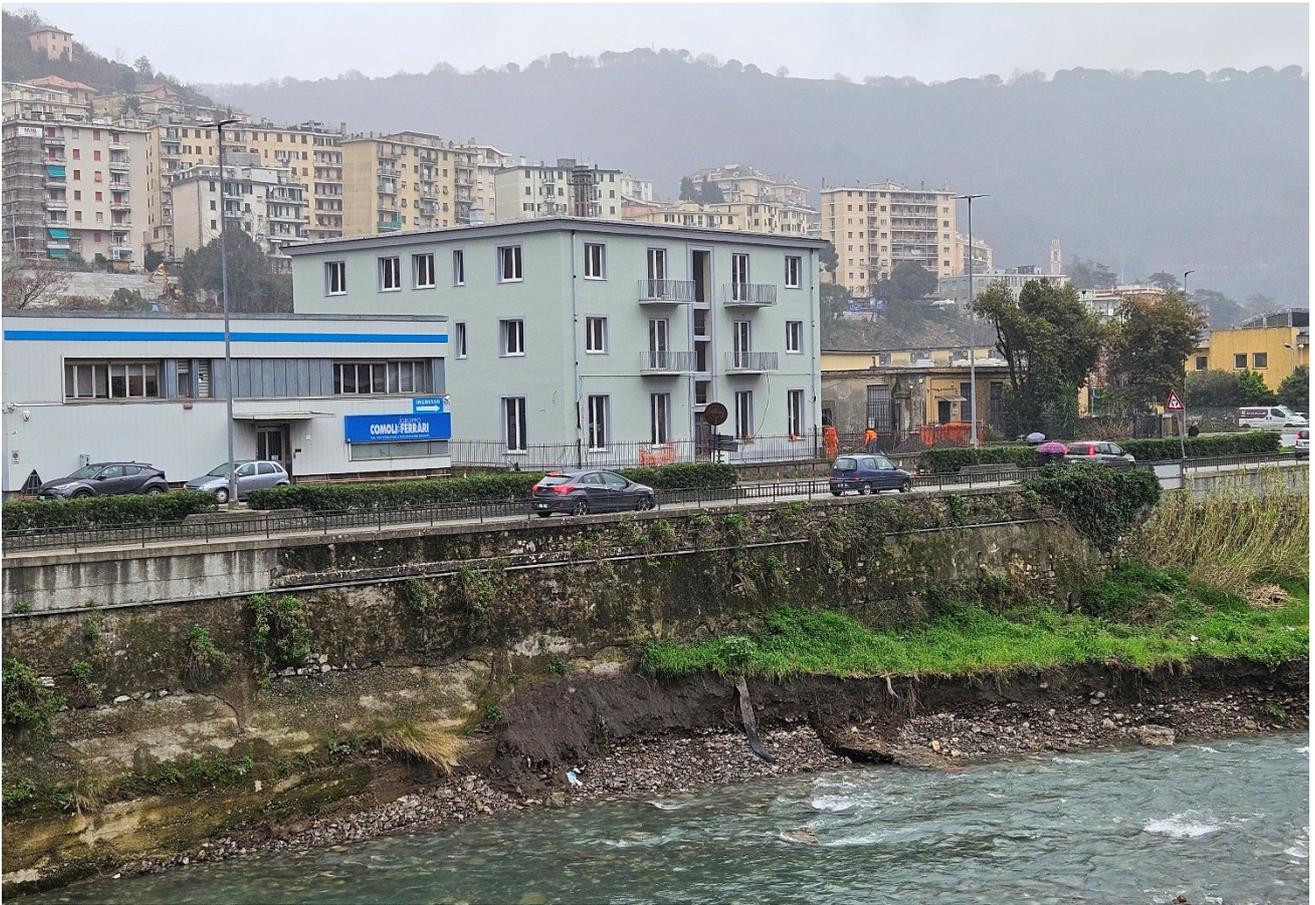
Figura 37 – Argine sinistro fortemente manomesso con tratti in pietra e tratti in cemento armato

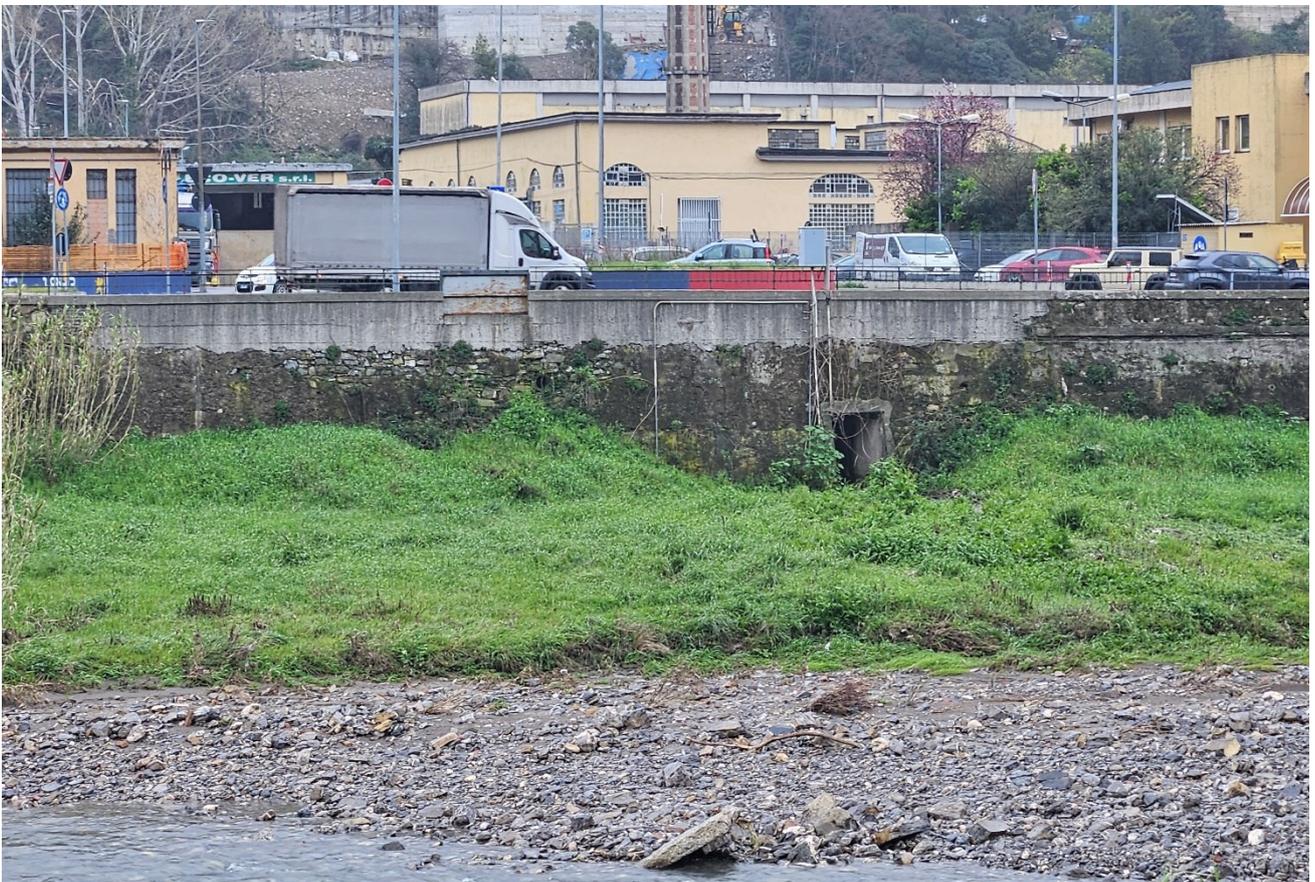
Figura 38 – Dettaglio argine sinistro tipologia mista pietra e cemento armato

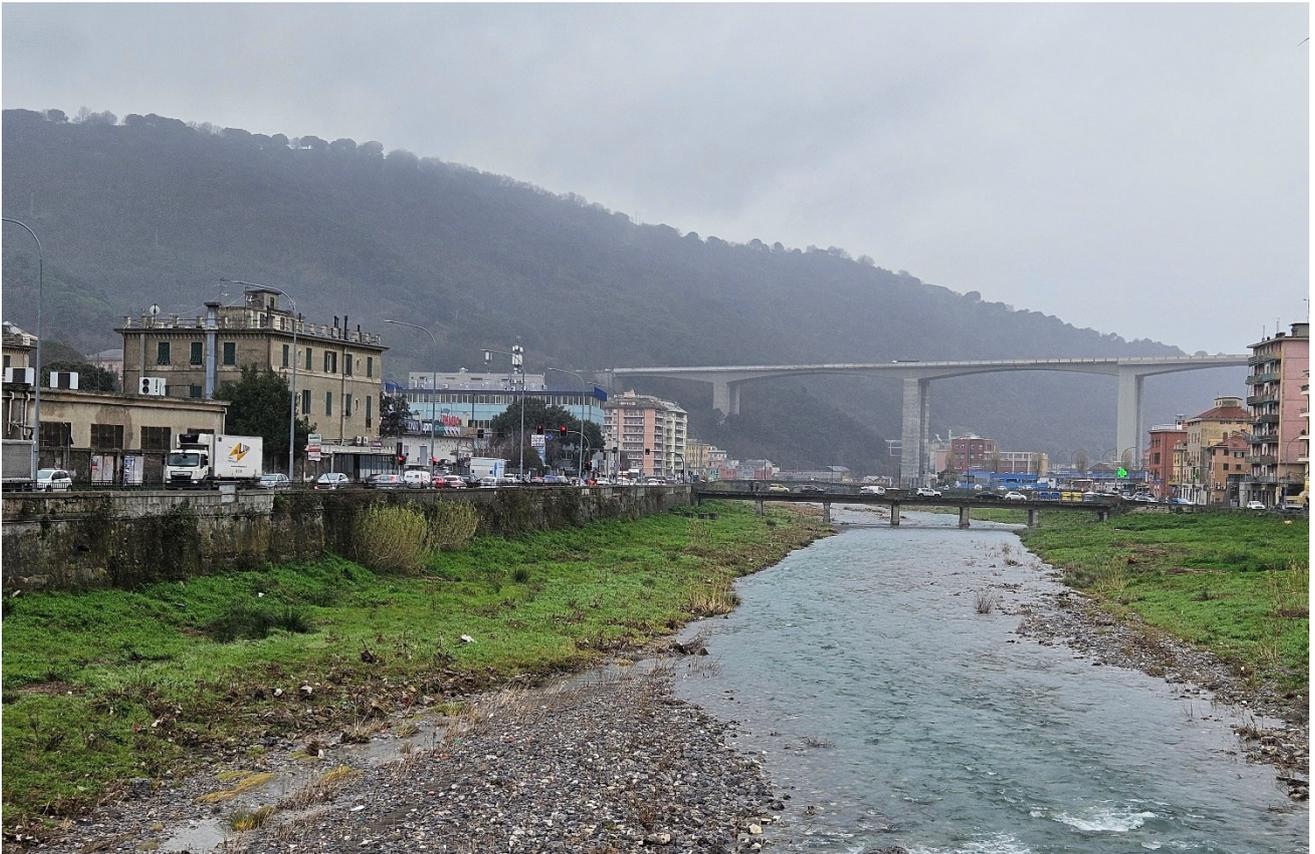
Argine in sponda sinistra in pietra con rivestimento in calcestruzzo parzialmente manomesso.

Figura 39 – Argine sinistro in pietra rivestito in calcestruzzo

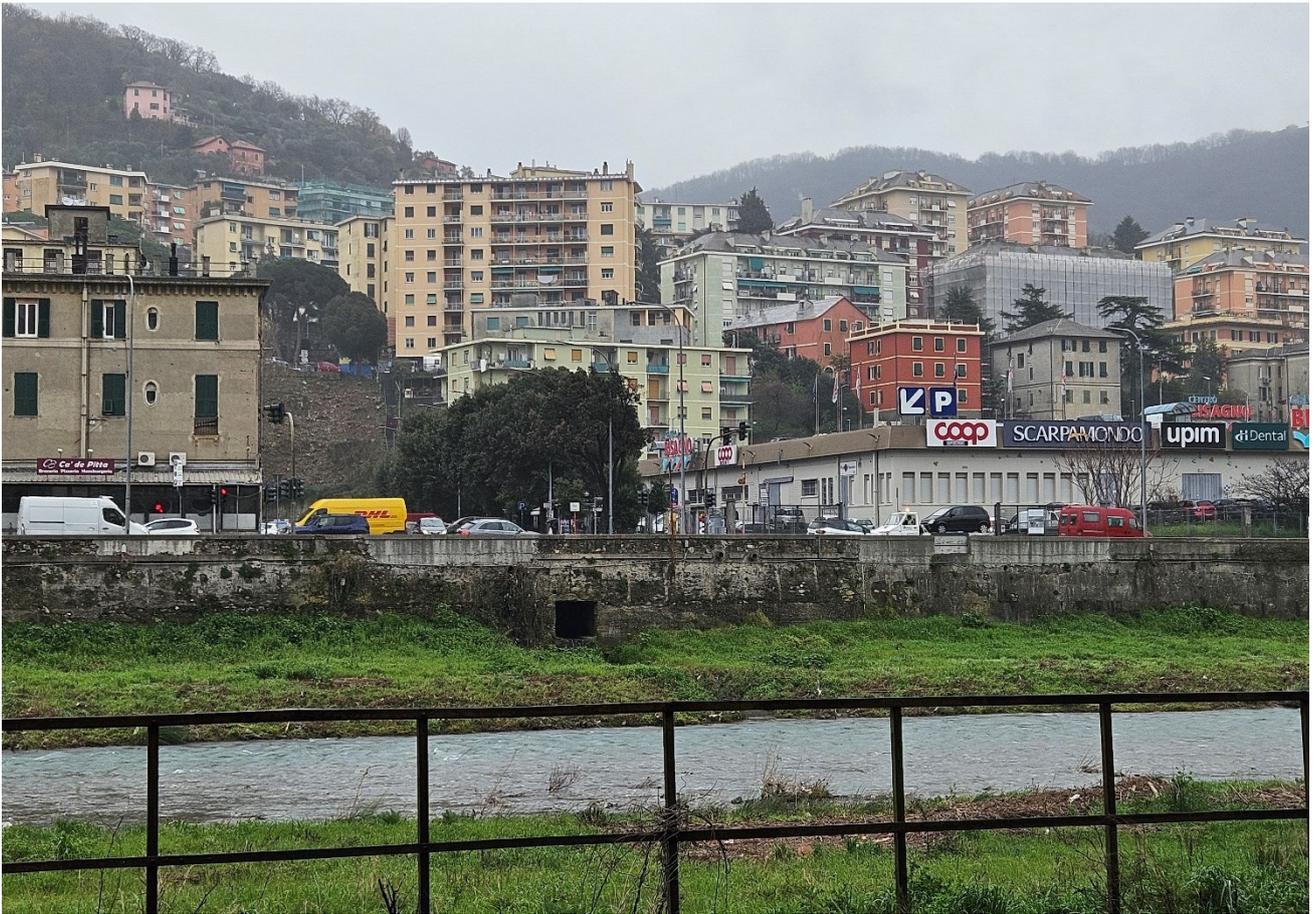
Figura 41 – Tratto di argine rimaneggiato in cemento armato

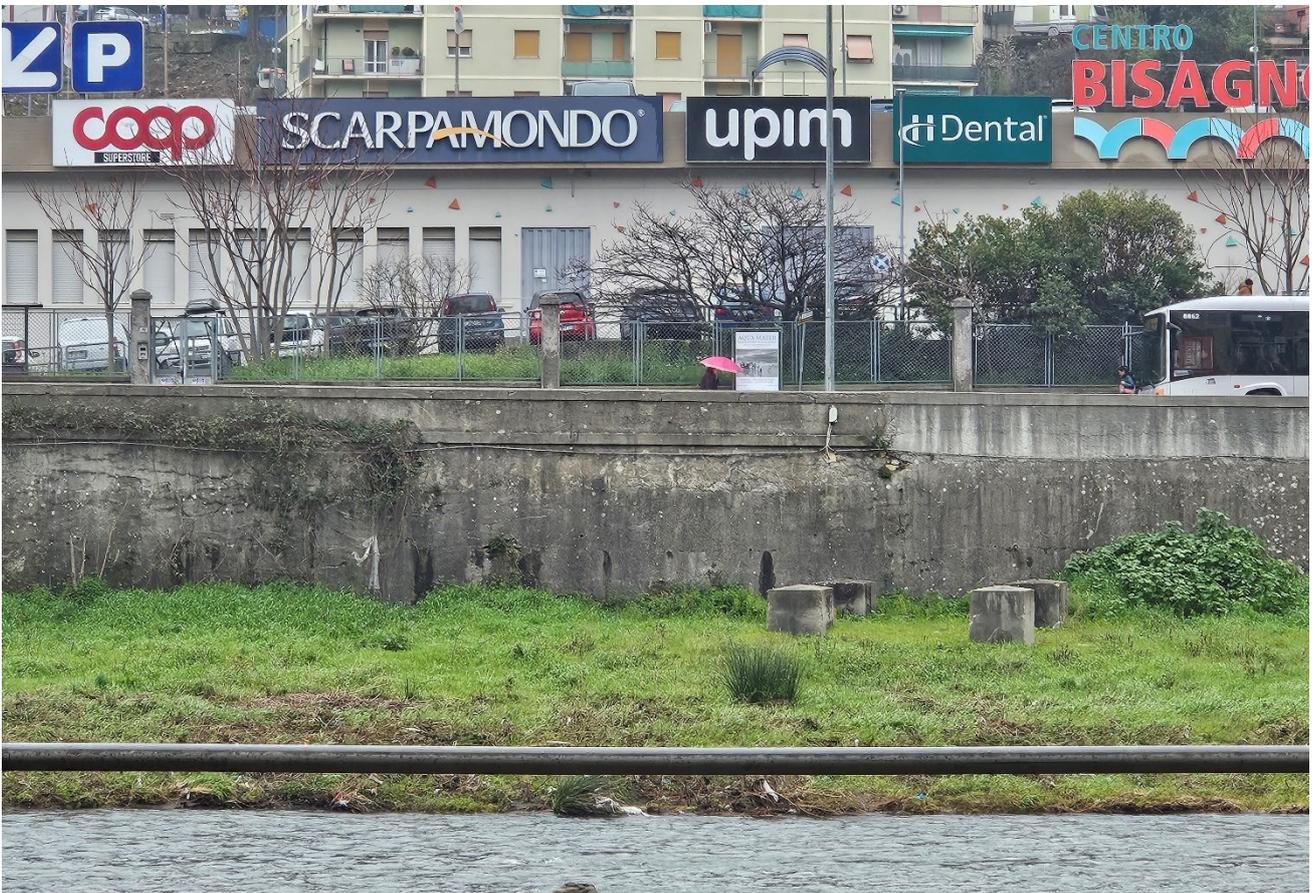
Figura 42 – Particolare di argine rimaneggiato in cemento armato

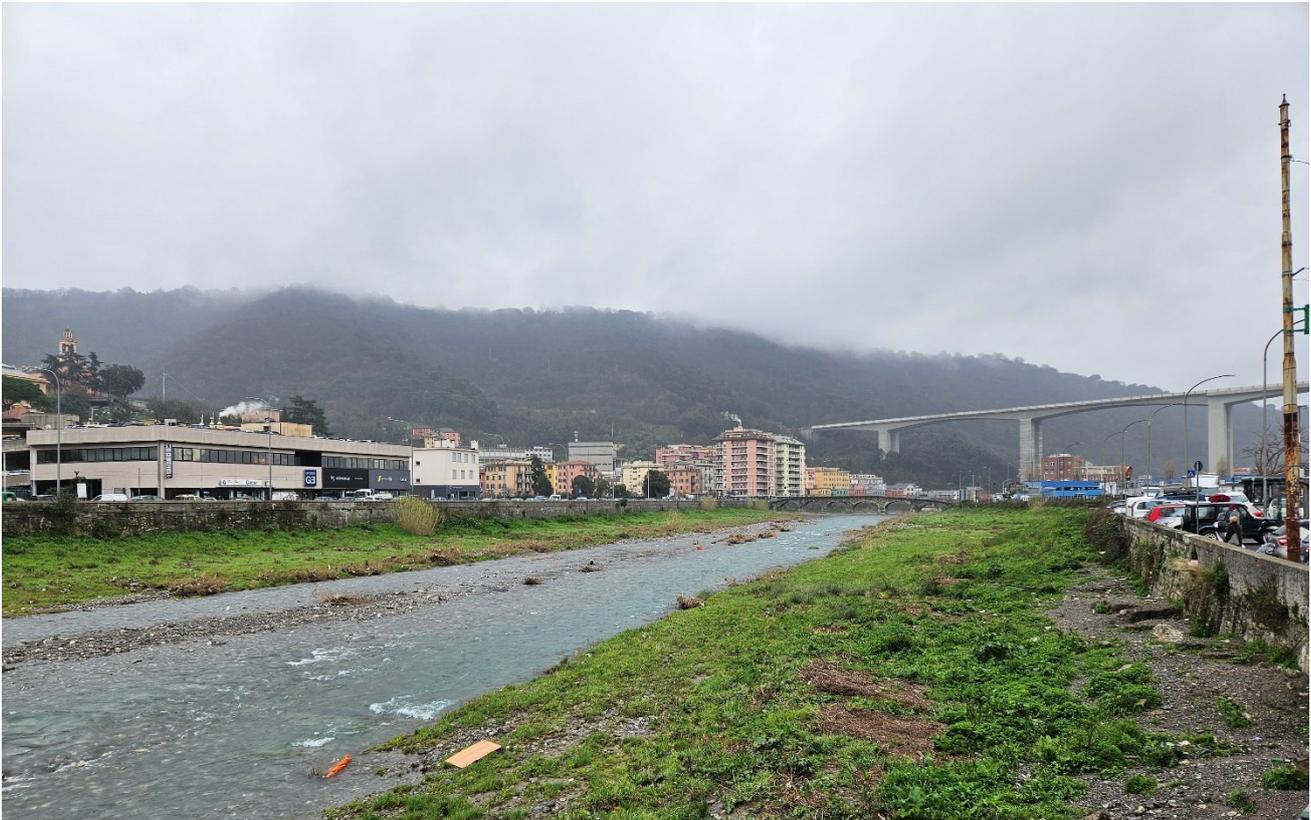
Argine in sponda sinistra in pietra con rivestimento in calcestruzzo parzialmente manomesso.

Figura 43 – Argine sinistro in pietra con rivestimento in calcestruzzo in parte manomesso

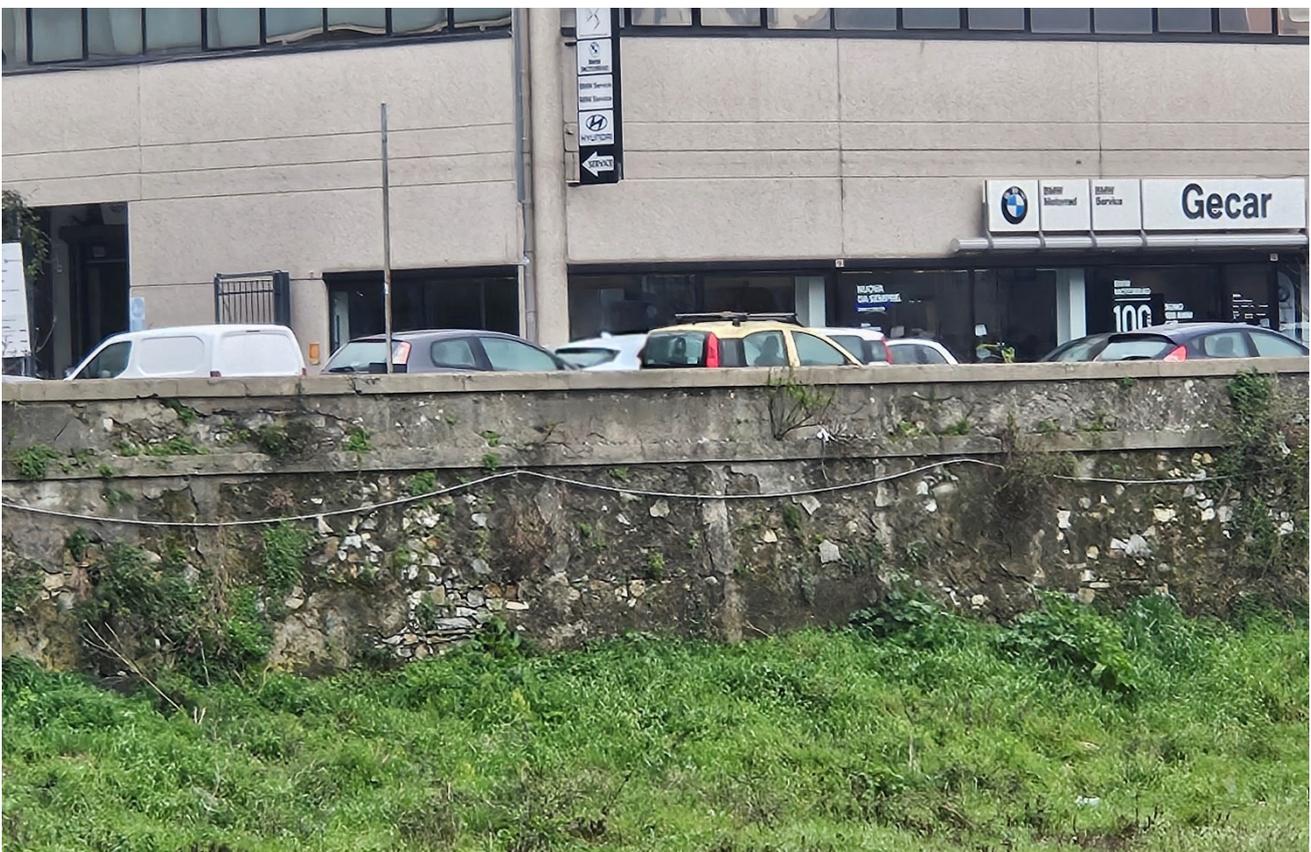
Figura 44 – Dettaglio argine sinistro in pietra con rivestimento in calcestruzzo in parte manomesso

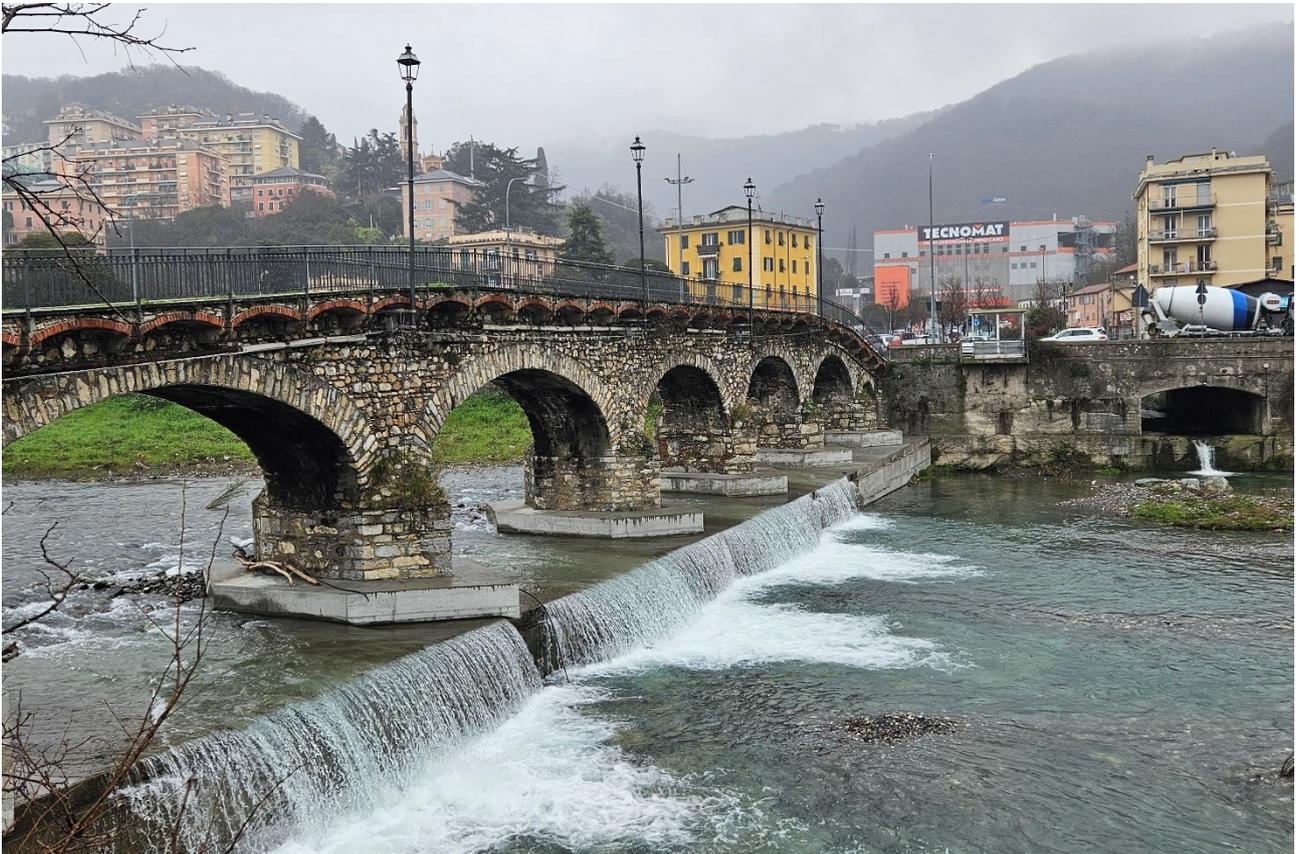
In questo tratto l'argine in sponda sinistra è in pietra con rivestimento in calcestruzzo parzialmente manomesso.

Figura 46 – Argine sinistro in pietra con rivestimento in calcestruzzo in parte manomesso

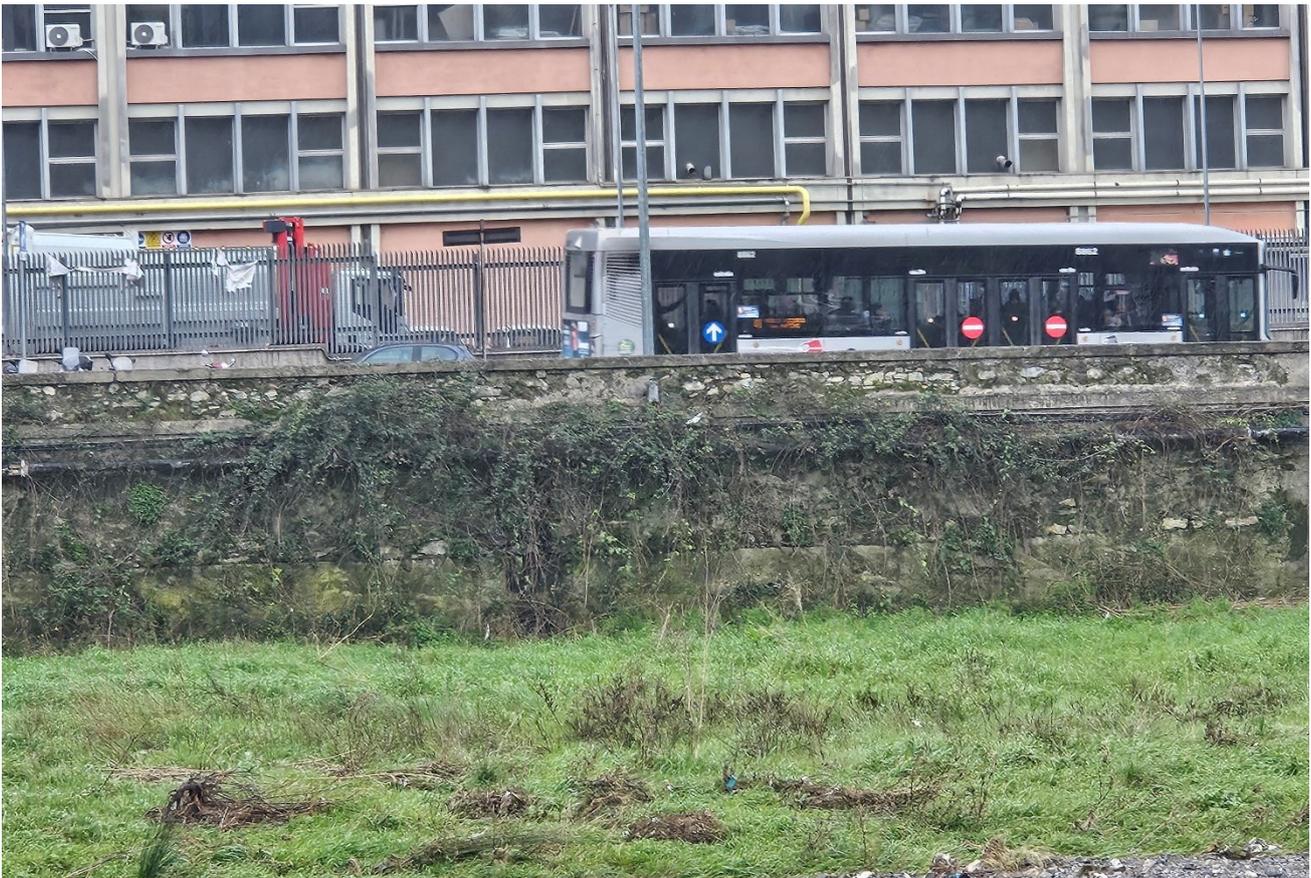
Figura 48 – Argine sinistro in pietra con rivestimento in calcestruzzo in parte manomesso

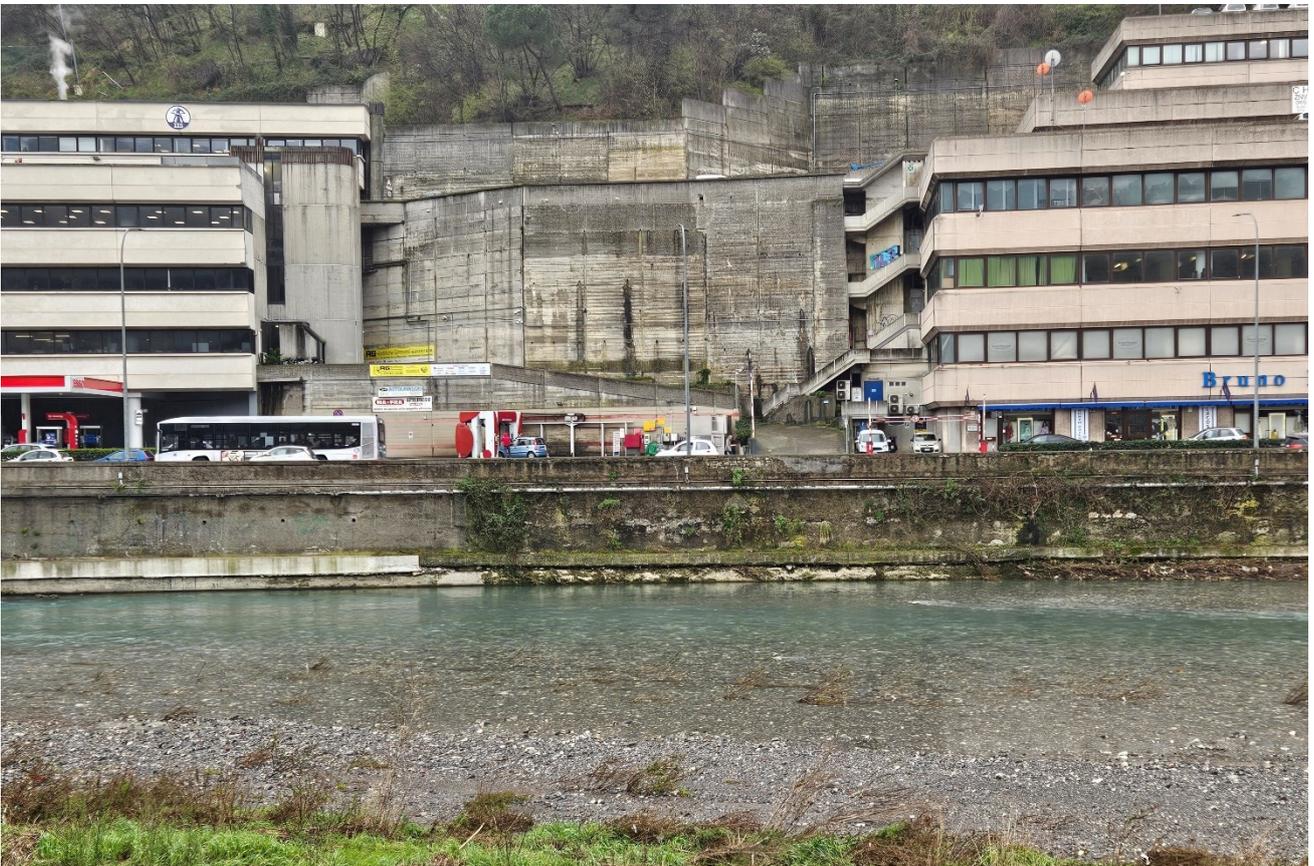
Dalla briglia sul torrente a Ponte Monteverde l'argine originario è stato manomesso con la costruzione di una sotto muratura in cemento armato realizzata a seguito dell'abbassamento dell'alveo.

Figura 55 – Argine sinistro sotto muratura in cemento armato

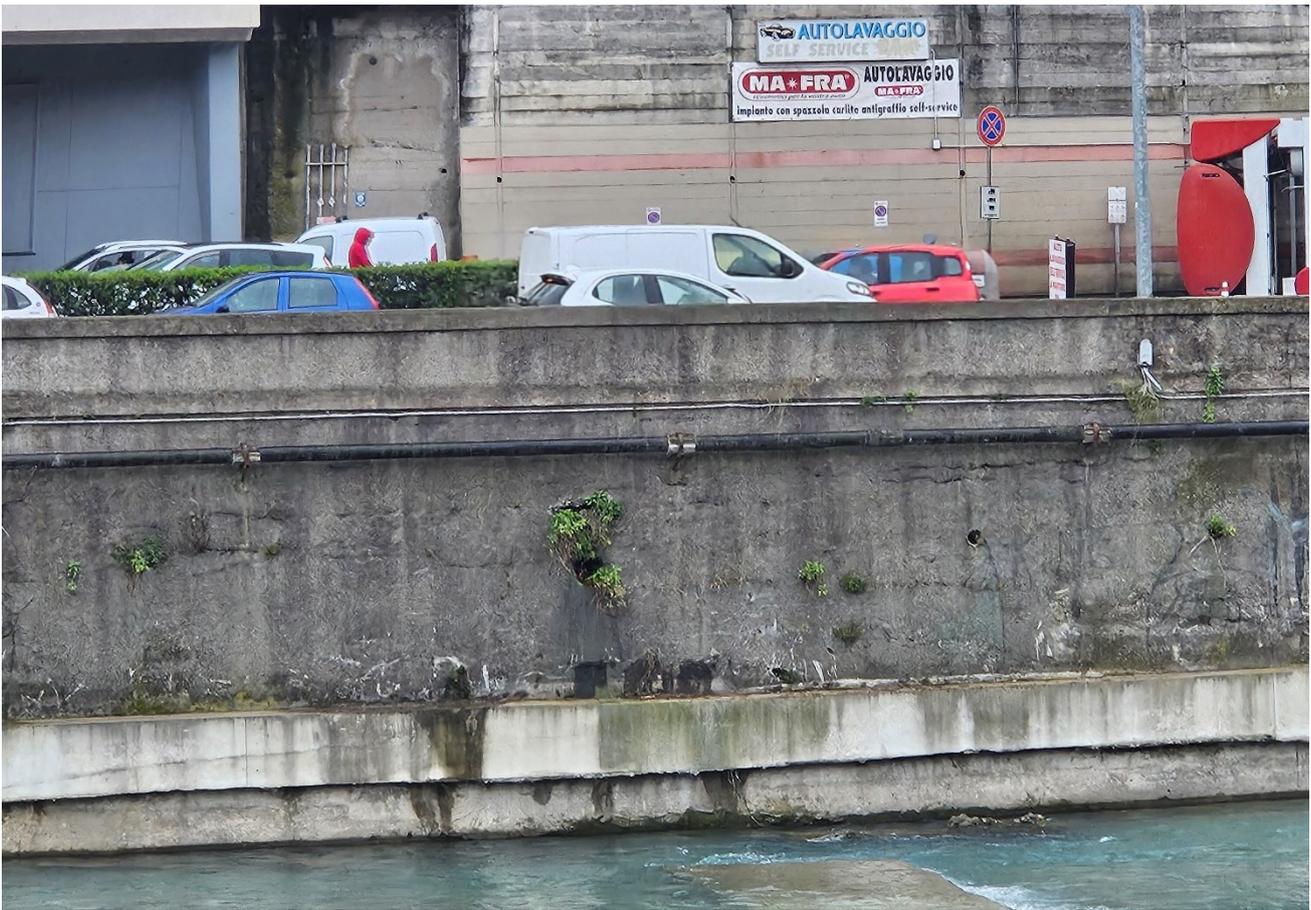
Figura 56 – Argine sinistro particolare sotto muratura in cemento armato

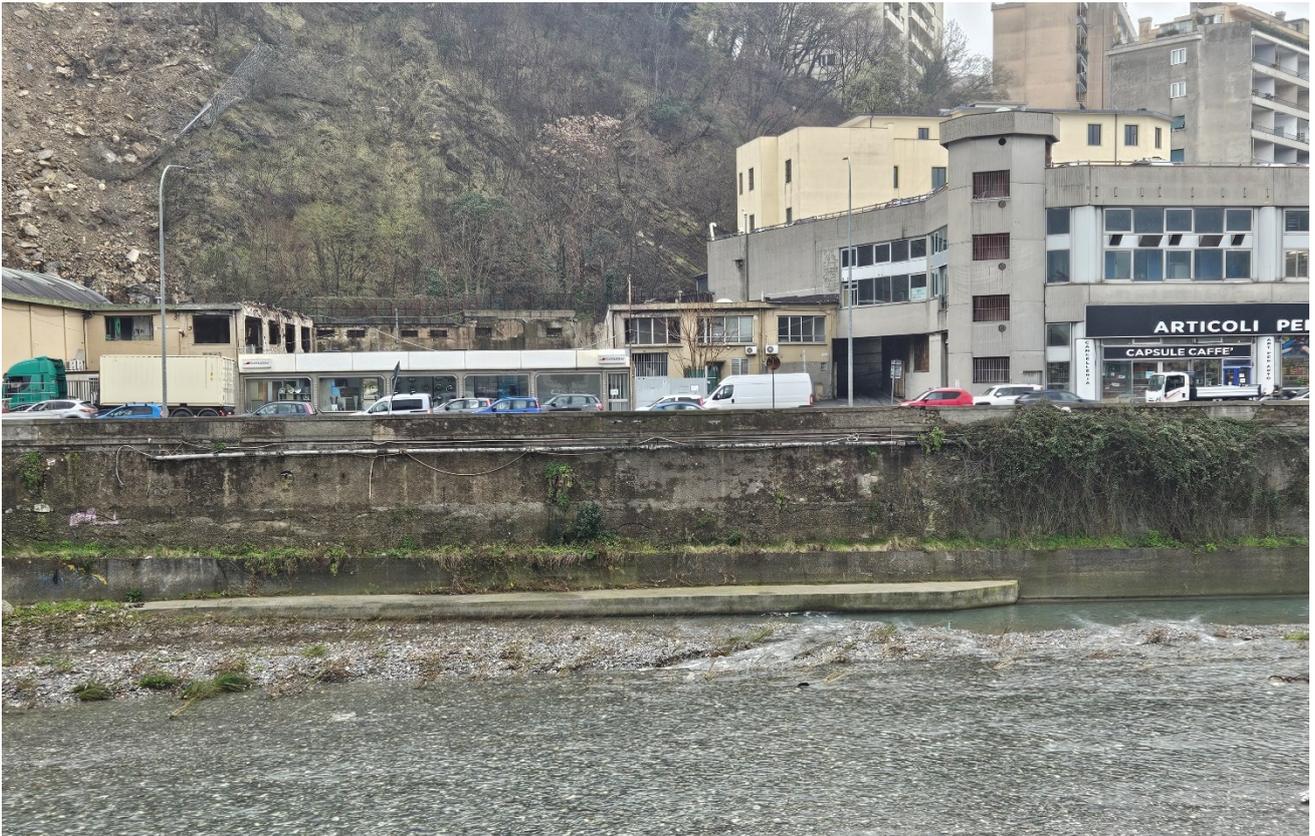
Argine in sponda sinistra in pietra con rivestimento in calcestruzzo, sottomurato in cemento armato.

Figura 58 – Argine sinistro sotto muratura in cemento armato

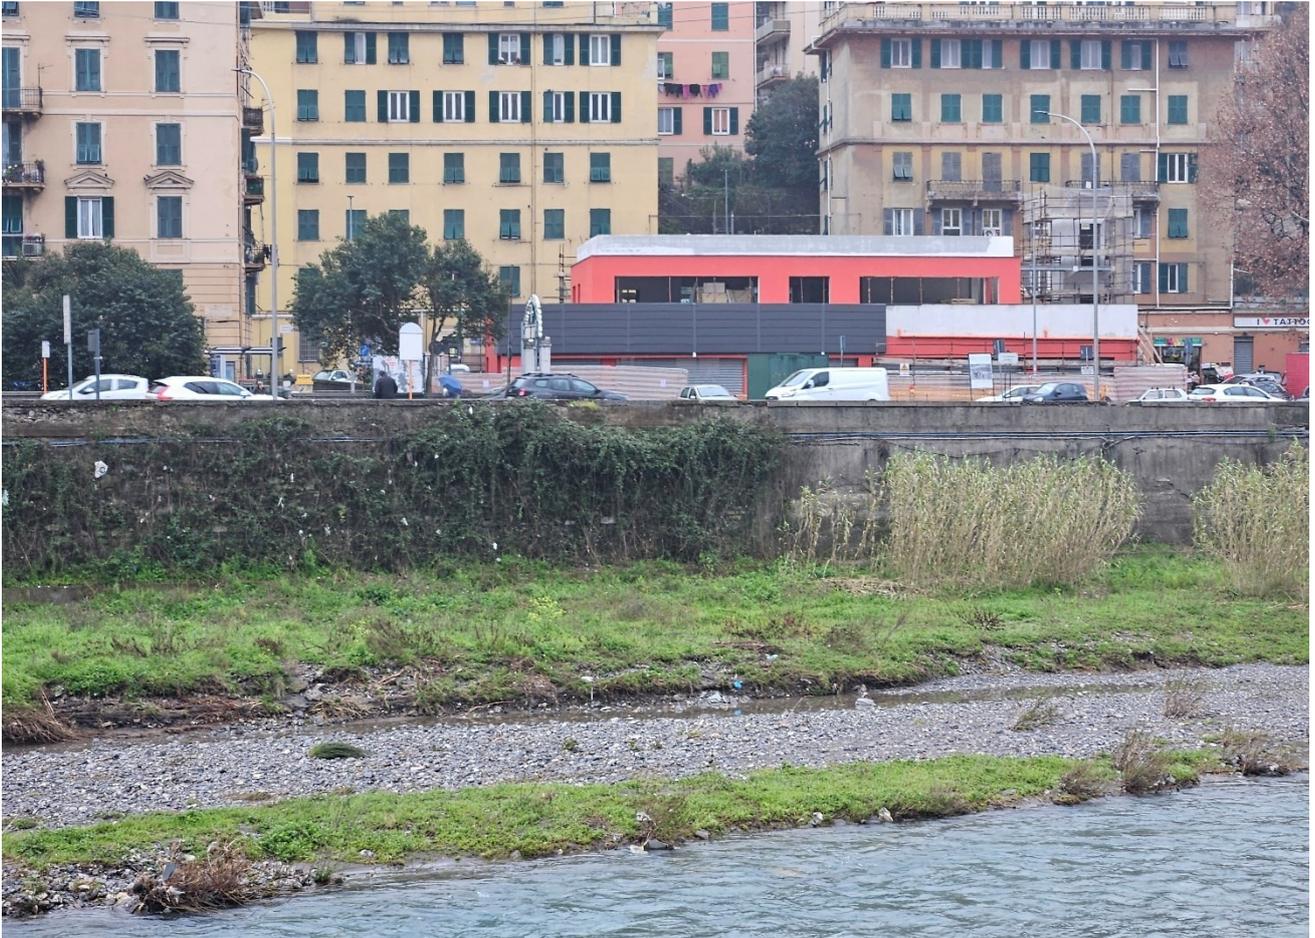
A seguire un argine in pietra rivestito in calcestruzzo con rimaneggiamenti; il tratto verso ponte Campanella è stato rifatto in cemento armato.

Figura 62 – Tratto di argine in pietra rivestito in calcestruzzo e a seguire tratto in cemento armato

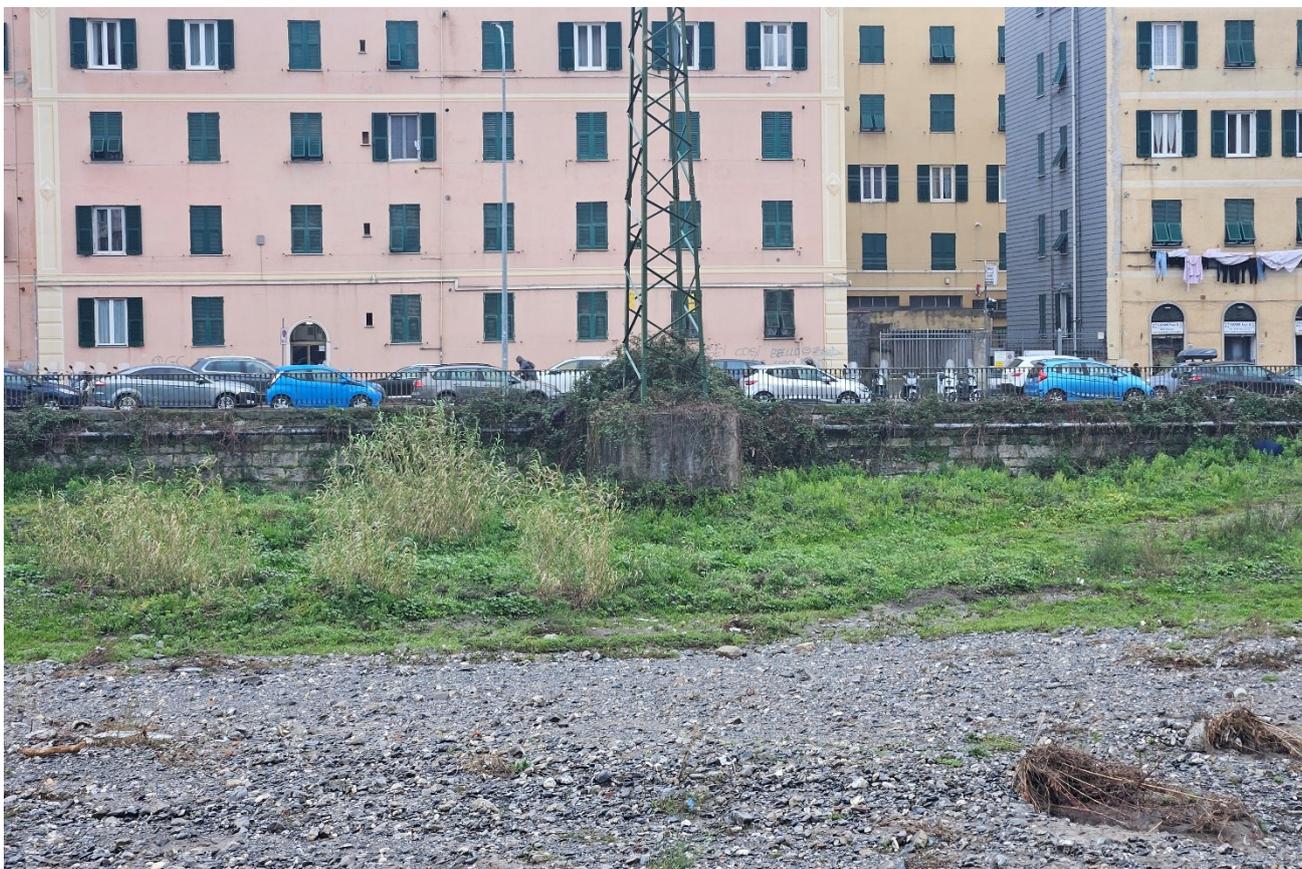
Nel tratto terminale, verso la piastra dello stadio, l'argine è in pietra a conci regolari a faccia a vista, con ringhiera metallica, con elementi di disturbo puntuali recenti quali tralicci e una pista di accesso all'alveo.

Figura 67 – Argine sinistro in pietra con rimaneggiamenti puntuali (plinto in ca traliccio)

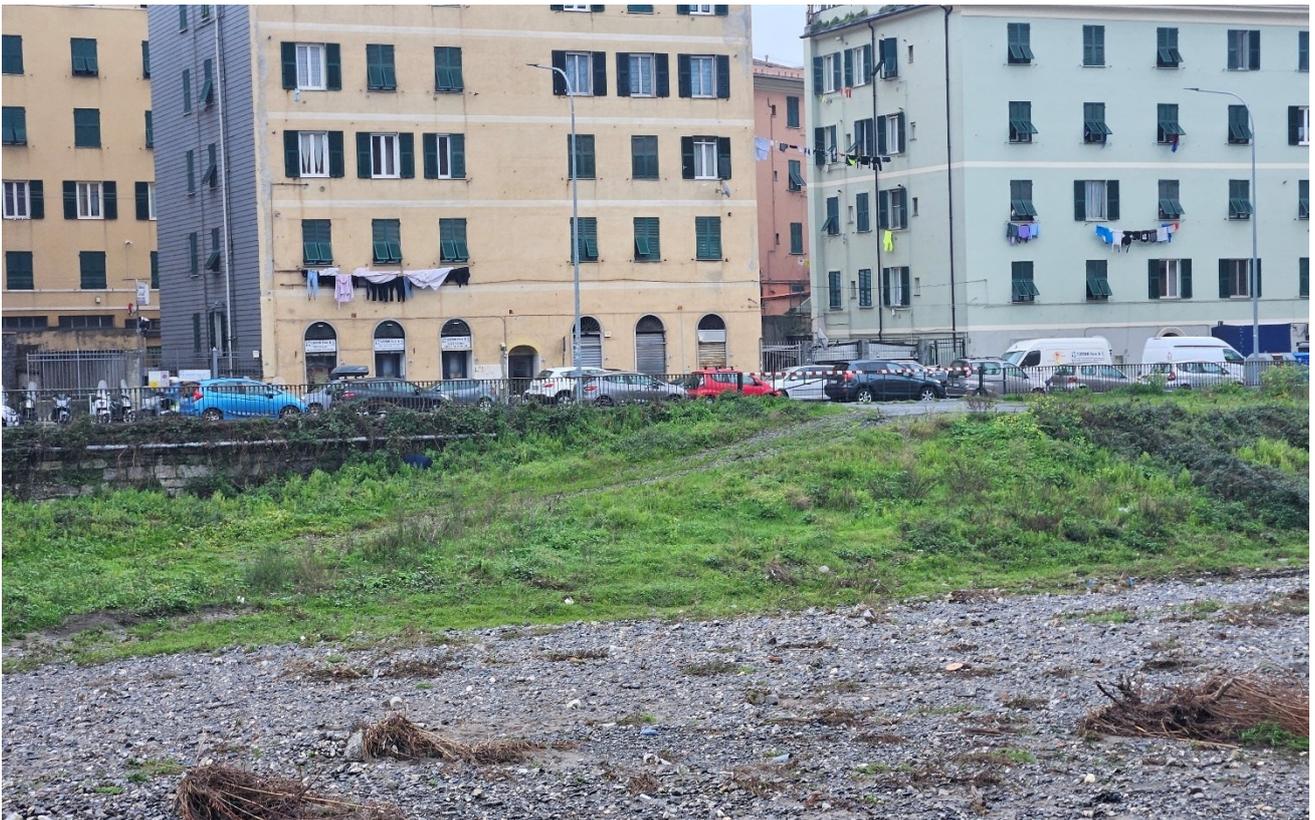
Figura 68 – Argine sinistro in pietra con rimaneggiamenti puntuali (pista di accesso all'alveo)

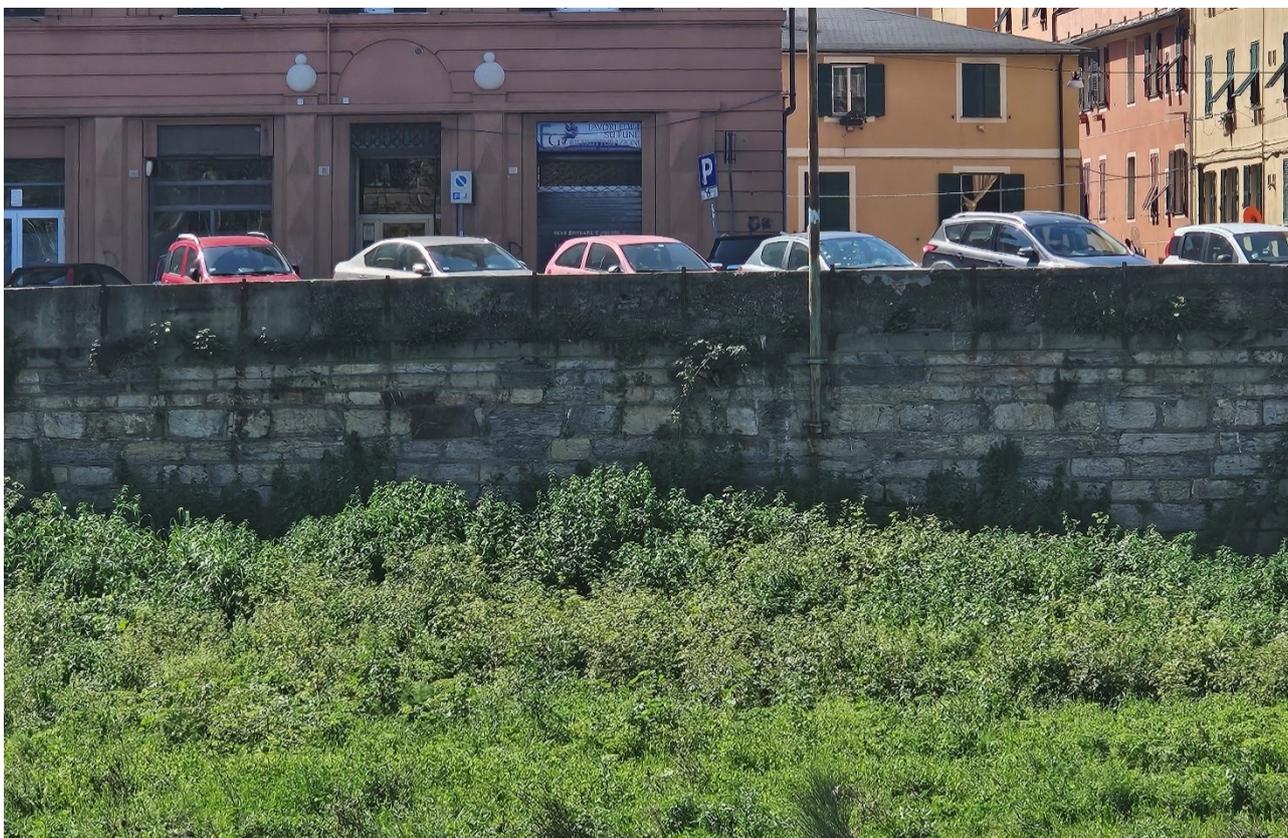
Figura 77 - Particolare argine in pietra con cordolo superiore in struttura mista con rinforzi metallici

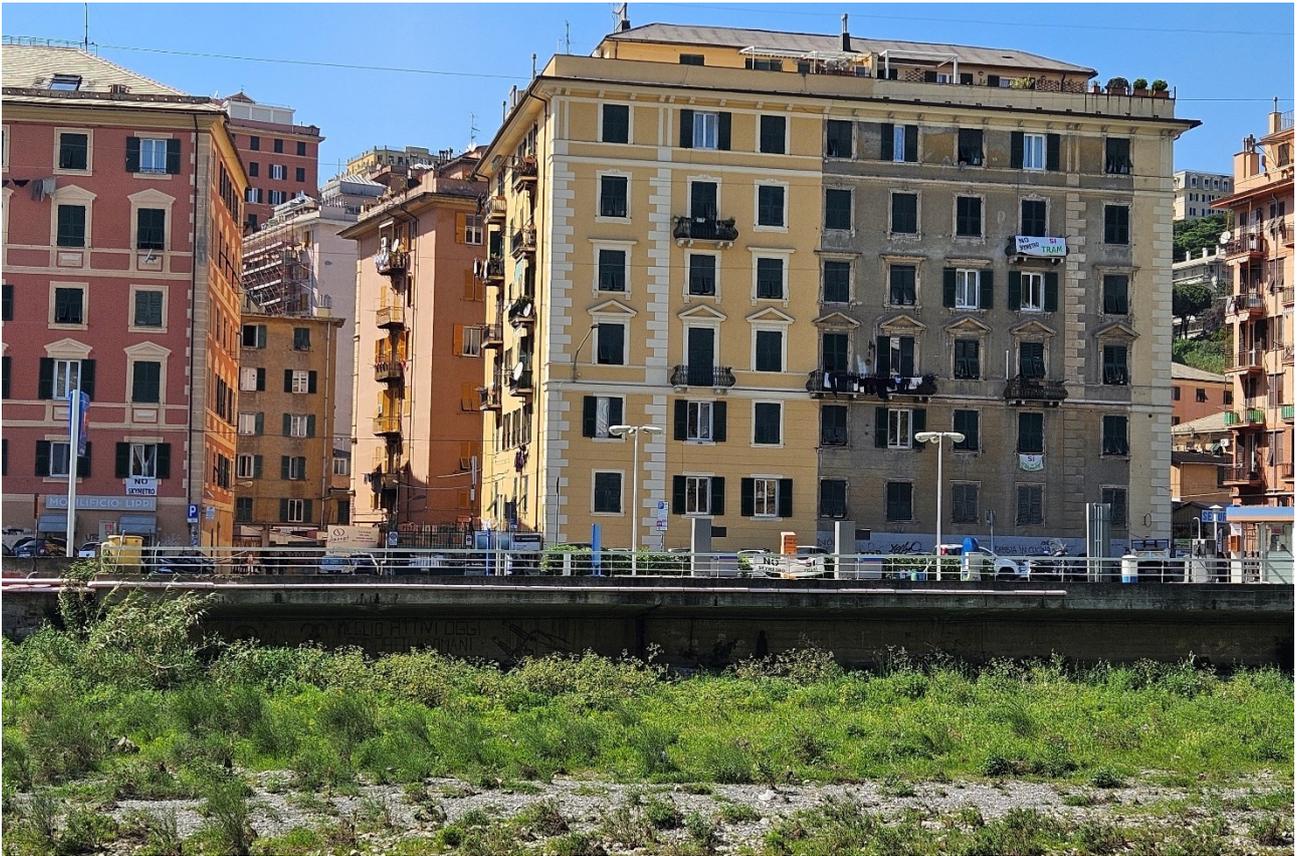
Figura 78 - Ampliamento argine a sbalzo in cemento armato (distributore carburante)

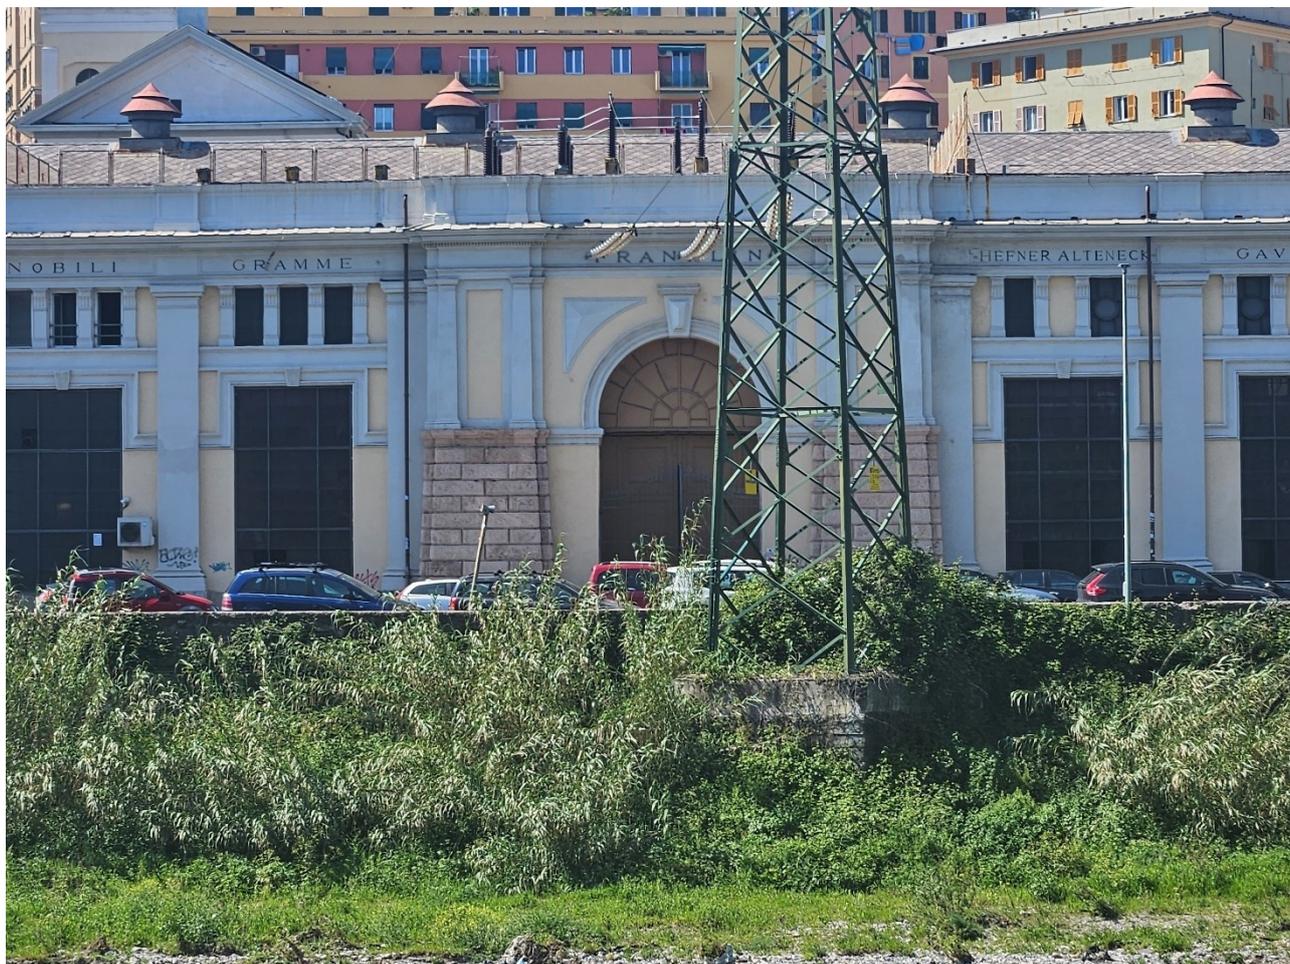
L'argine in sponda destra nel tratto da passerella Attilio Firpo a ponte Castelfidardo in pietra con importanti e continue manomissioni ed elementi aggiunti in cemento armato.

Figura 80 - Plinto in cemento armato in alveo
