SKYMETRO

PROLUNGAMENTO DELLA METROPOLITANA IN VALBISAGNO

ARGINI DEL TORRENTE BISAGNO

**RELAZIONE con report fotografico finalizzata alla
Verifica di Interesse Culturale (VIC)**

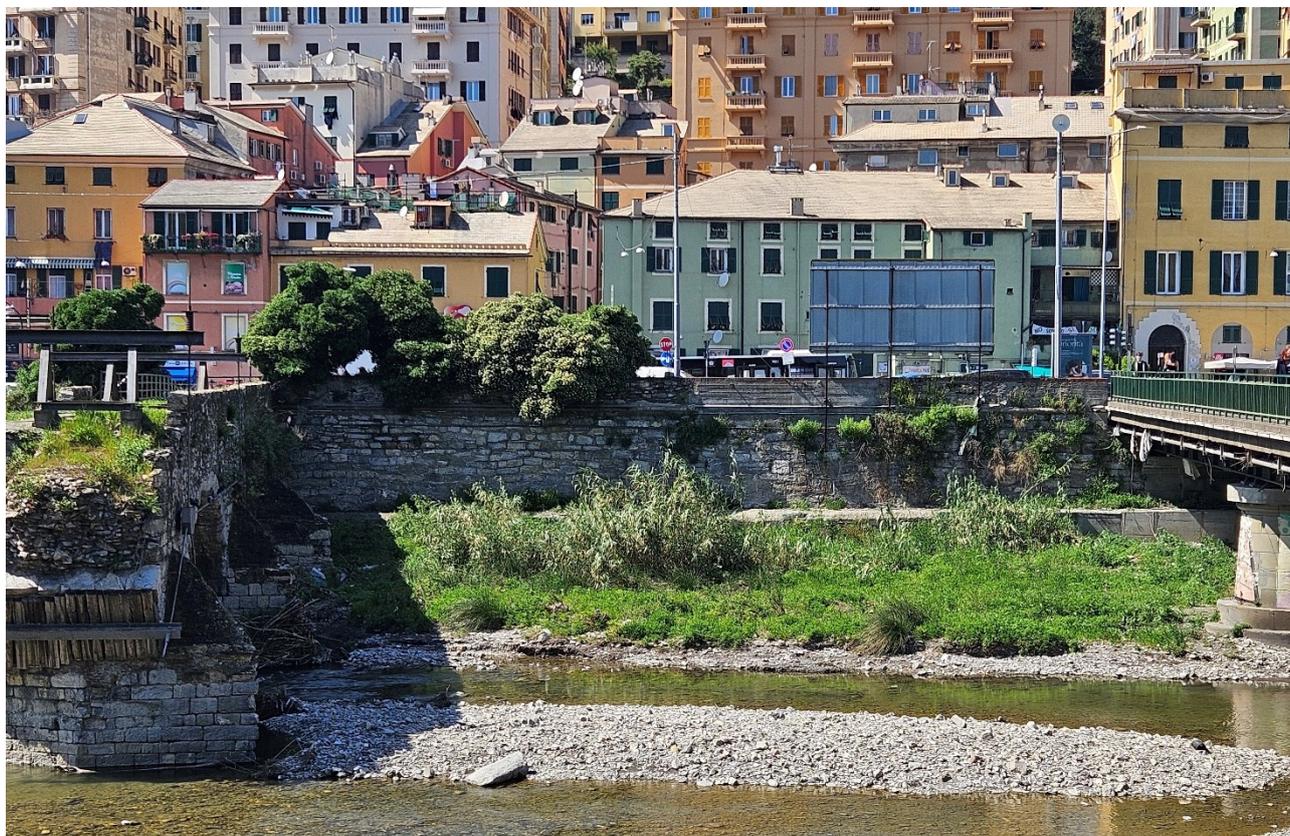
L’argine in sponda destra nel primo tratto è in conci di pietra sormontato da un rialzo in cemento armato. Per continuare in tipologia mista fino ad arrivare all’ultimo tratto completamente rifatto in cemento armato.

Figura 84 – Argine in pietra con parapetto in cemento armato nel tratto tra Ponte Castelfidardo e ponte Sant’Agata
