COMUNE DI GENOVA

Verbale di sopralluogo - 12-19/07/2021

Palazzina Custode Villa Croce

Via Jacopo Ruffini n. 3

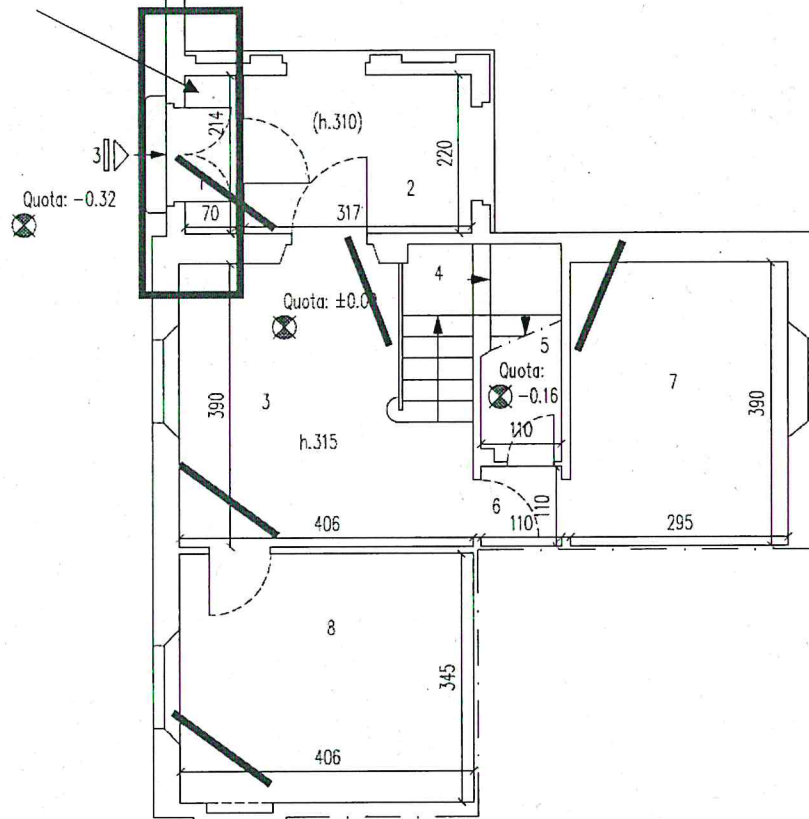
Piano Terra - u.i. lato nord

Arco d'ingresso su
Via Ruffini

Lesioni in muratura

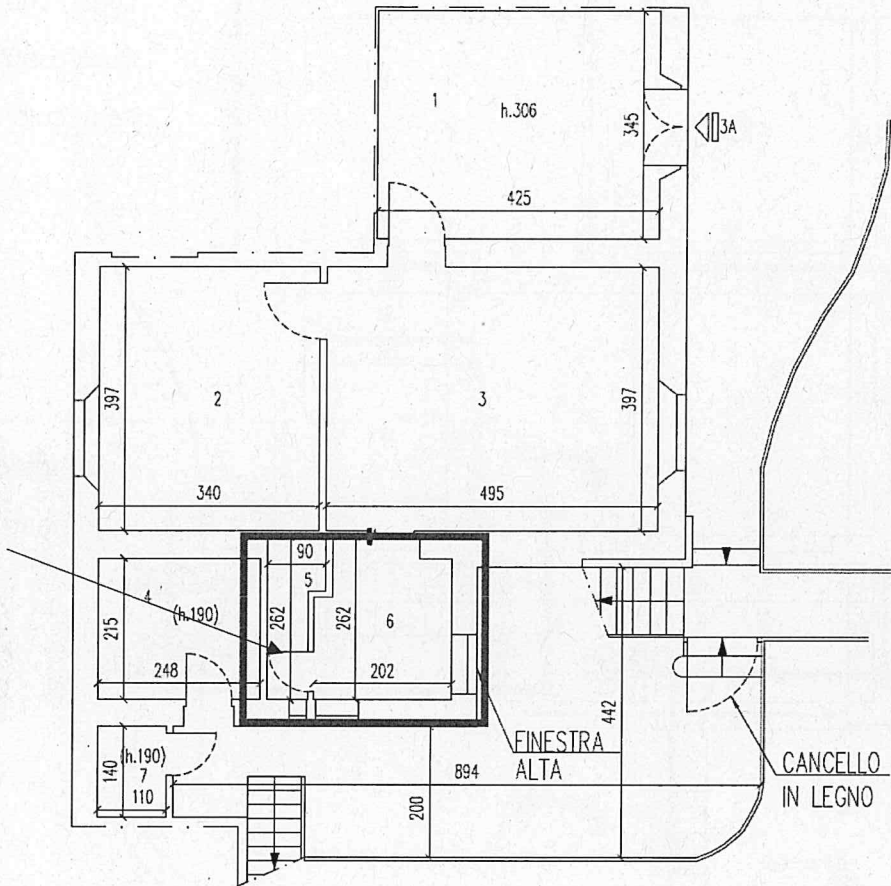
Piano Terra - u.i. lato sud

Area con copiose infiltrazioni da terrazza

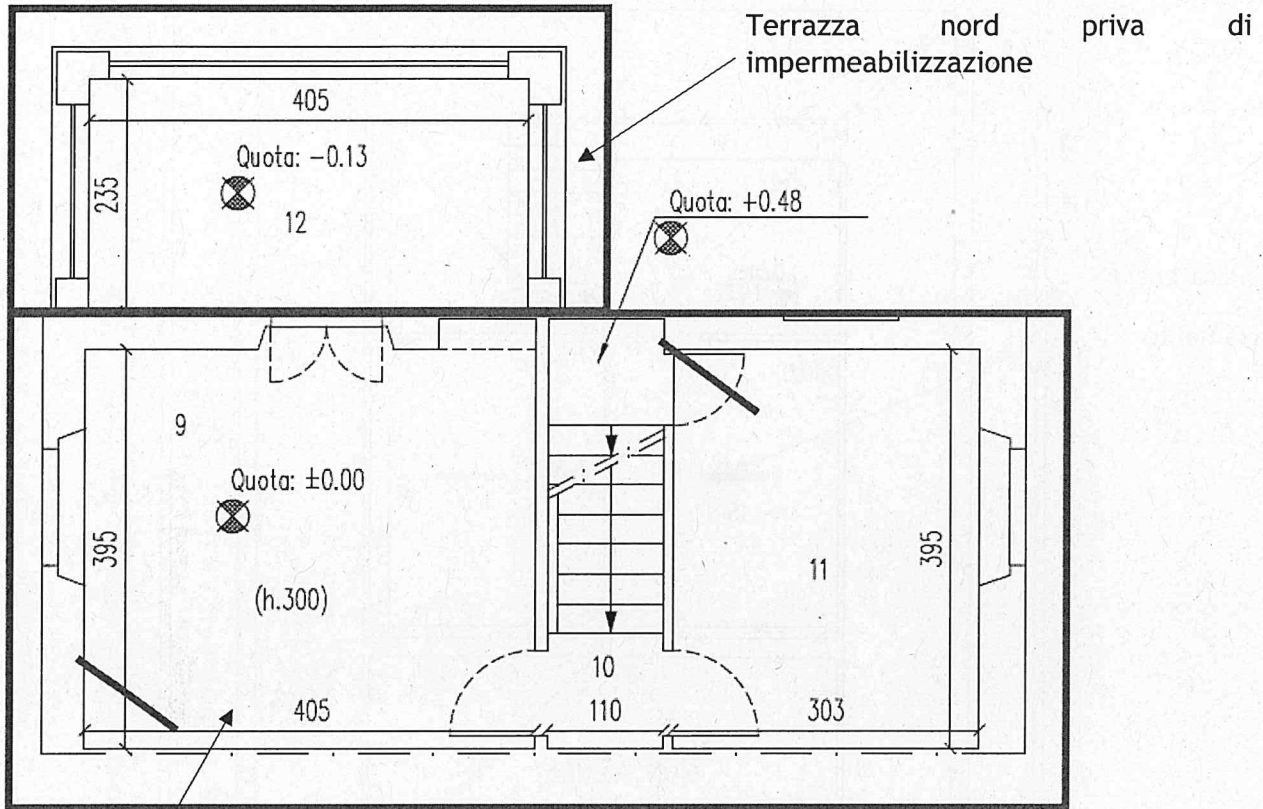
Pianta piano primo - u.i. lato nord

— Lesioni in muratura

Locali con
controsoffitto in
canniccio lesionato

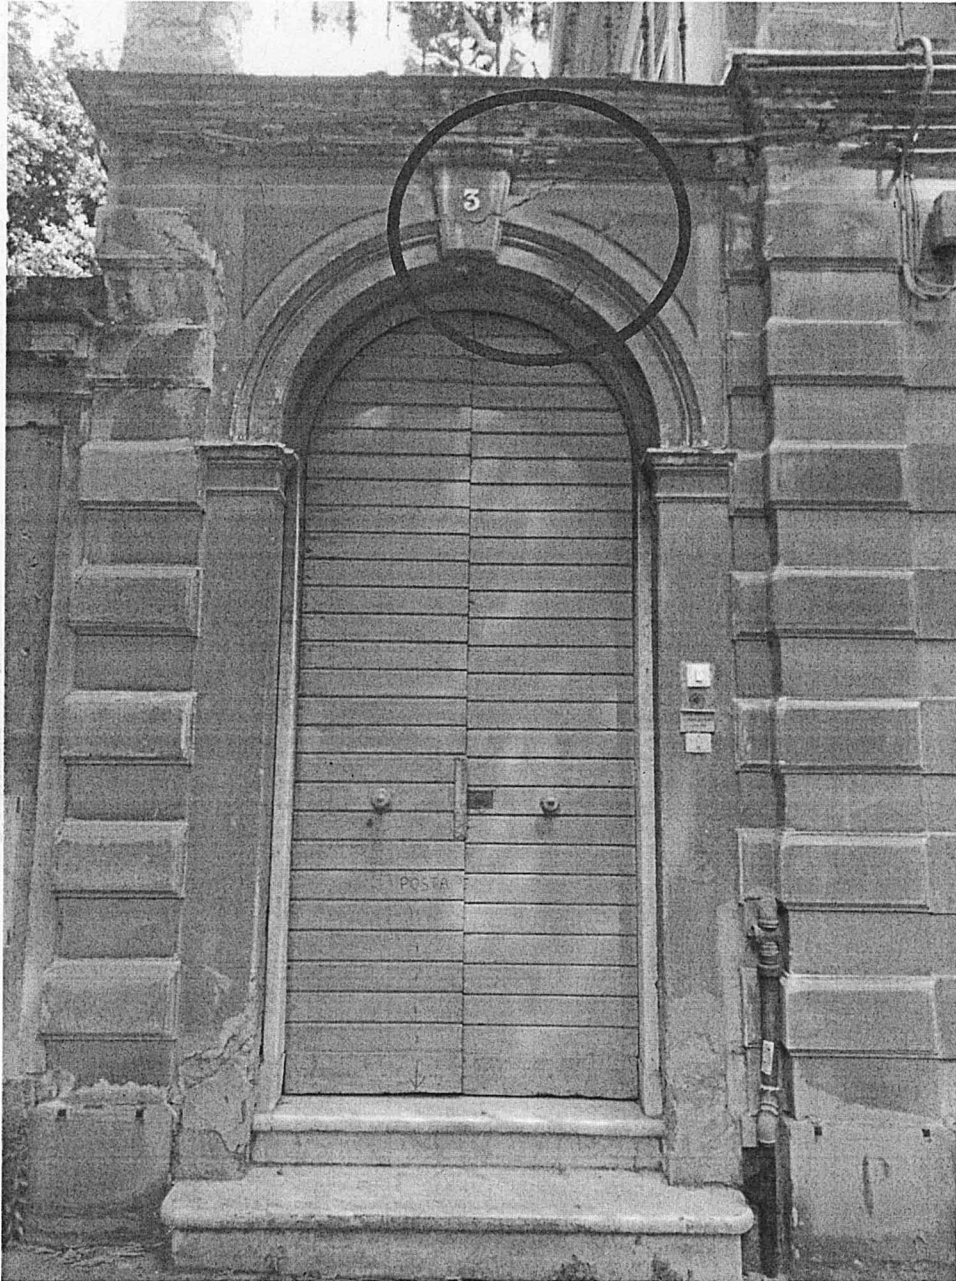
1. Le lesioni a 45 gradi presenti nei setti murari, ortogonali ai muri di perimetro ovest e nord, evidenziano un probabile cedimento in fondazione in prossimità dell'angolo nord/ovest della palazzina. Ciò ha determinato una leggera rotazione rigida verso l'esterno dei muri laterali nord e ovest e tale ipotesi è corroborata anche dalle lesioni presenti anche nell'arco d'ingresso su strada, posto in posizione angolare;

Portale su Via Ruffini con lesioni

È opportuno installare un sistema di monitoraggio delle fessure a 45 gradi presenti su due lati della palazzina, al fine di verificare se il cedimento in fondazione e la rotazione dei muri perimetrali si sia stabilizzato. Successivamente, occorre eseguire un'opera di consolidamento delle fondazioni lungo il perimetro su strada e sul lato nord, attraverso sottomurazioni.

Al fine di bloccare il degrado delle travi in ferro e dei mattoni delle voltine del solaio della terrazza nord della palazzina, è necessario il rifacimento dell'impermeabilizzazione e, conseguentemente, eseguire un'opera di consolidamento del solaio poiché il degrado pronunciato ha determinato una riduzione del livello di sicurezza del solaio stesso. Altresì, occorre eseguire un'opera di ricucitura degli elementi in muratura dell'arco sovrastante il portale d'ingresso su Via Ruffini.

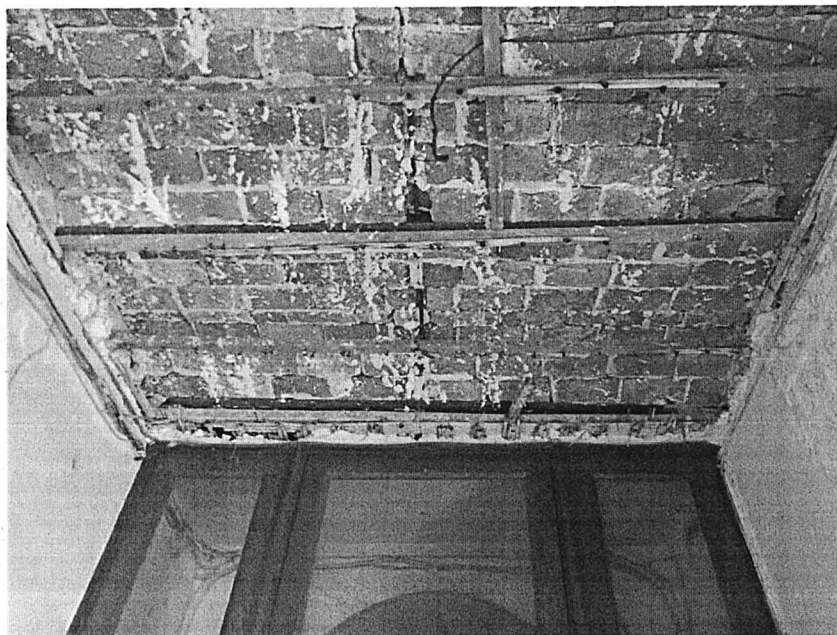
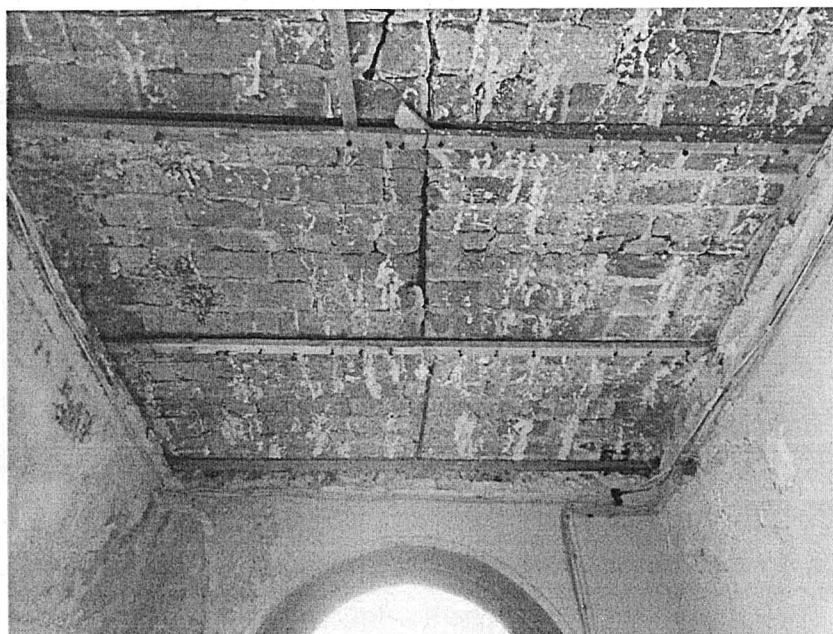
Piano Terra - Portico sotto terrazza nord

esempio di solaio in putrelle e voltine in mattoni pieni: gli elementi in ferro sono fortemente corrosi e i mattoni presentano fenomeni di erosione e scagliatura. Sul lato verso Via Ruffini è presente l'originario portale d'ingresso alla palazzina su strada; il portale è installato all'interno di un arco con piedritti laterali in muratura. All'altezza delle reni dell'arco di sommità, lato destro, e in chiave, sono presenti due lesioni passanti nella muratura. L'estradosso della terrazza è in avanzato stato di degrado e l'impermeabilizzazione è totalmente assente;

4. Il diffuso stato di degrado delle putrelle e delle voltine in mattoni pieni del solaio della terrazza dell'ala laterale nord è dovuto a infiltrazioni, provenienti dal lastrico, che hanno determinato la corrosione delle travi in acciaio e l'erosione dei mattoni. Causa della perdita del controsoffitto in canniccio sono le infiltrazioni stesse e il progressivo degrado degli elementi di connessione con il solaio;

Portico sotto terrazza nord - verso portale Via Ruffini

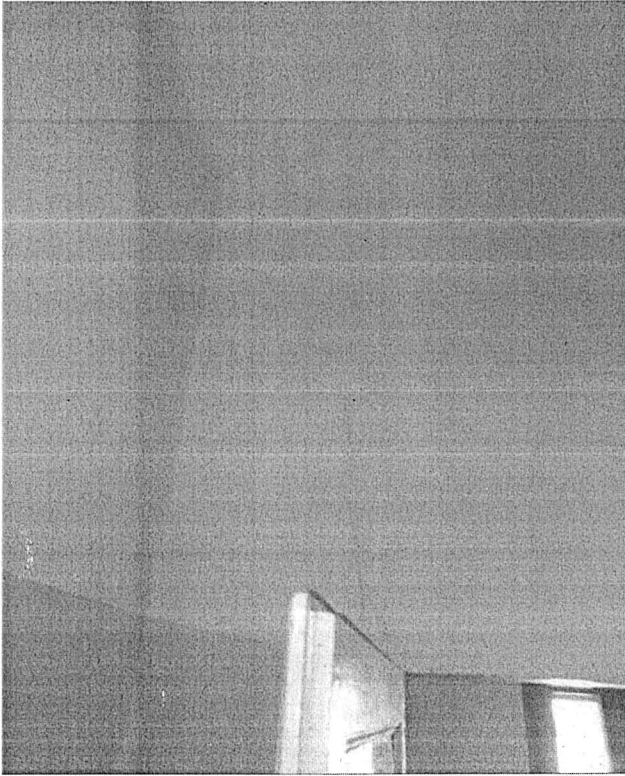
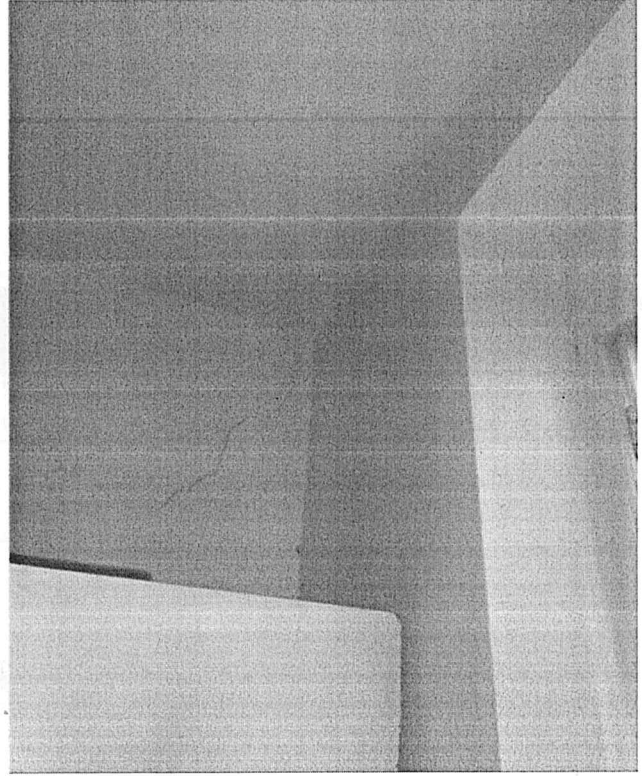
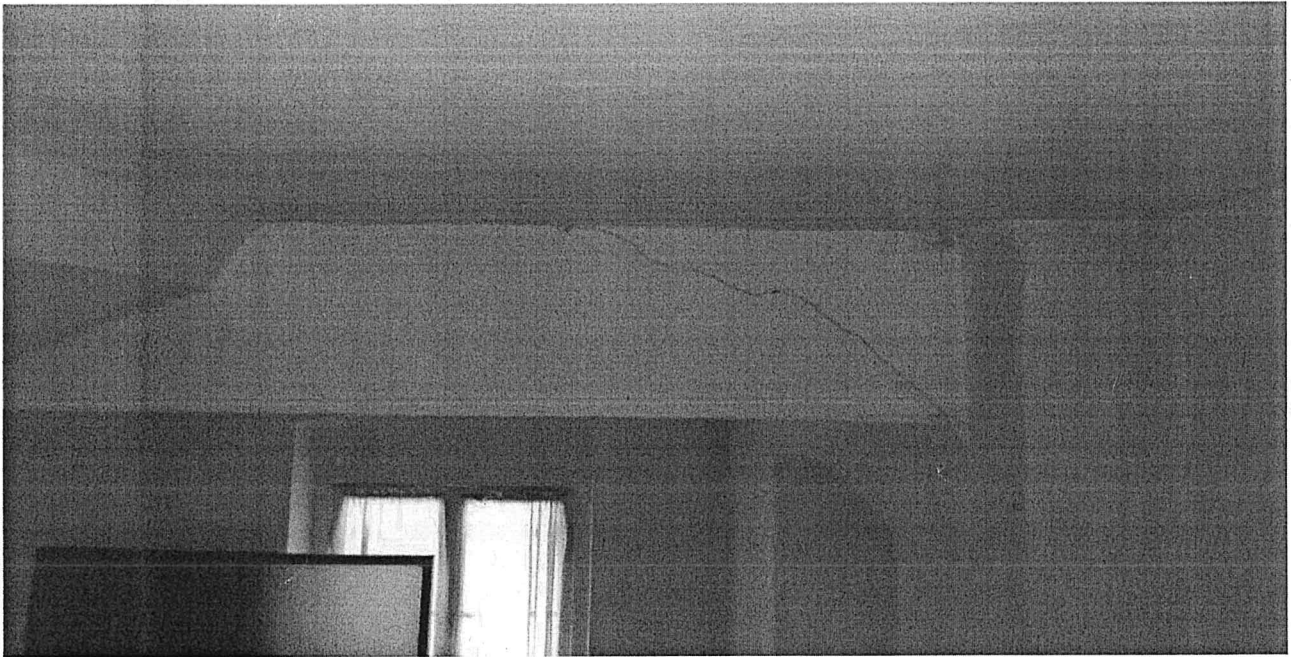
1. Il corpo centrale della palazzina presenta alcune criticità strutturali. Sono presenti lesioni a 45 gradi nei due setti in muratura ortogonali al muro di perimetro su strada/lato ovest, sia a piano terra che a piano primo; altresì, sono rilevabili lesioni a 45 gradi sulla trave, presuntivamente in calcestruzzo, e sul muro di sostegno al vano scala interno, questi ortogonali al lato nord;

Piano Terra - Lesioni strutturali

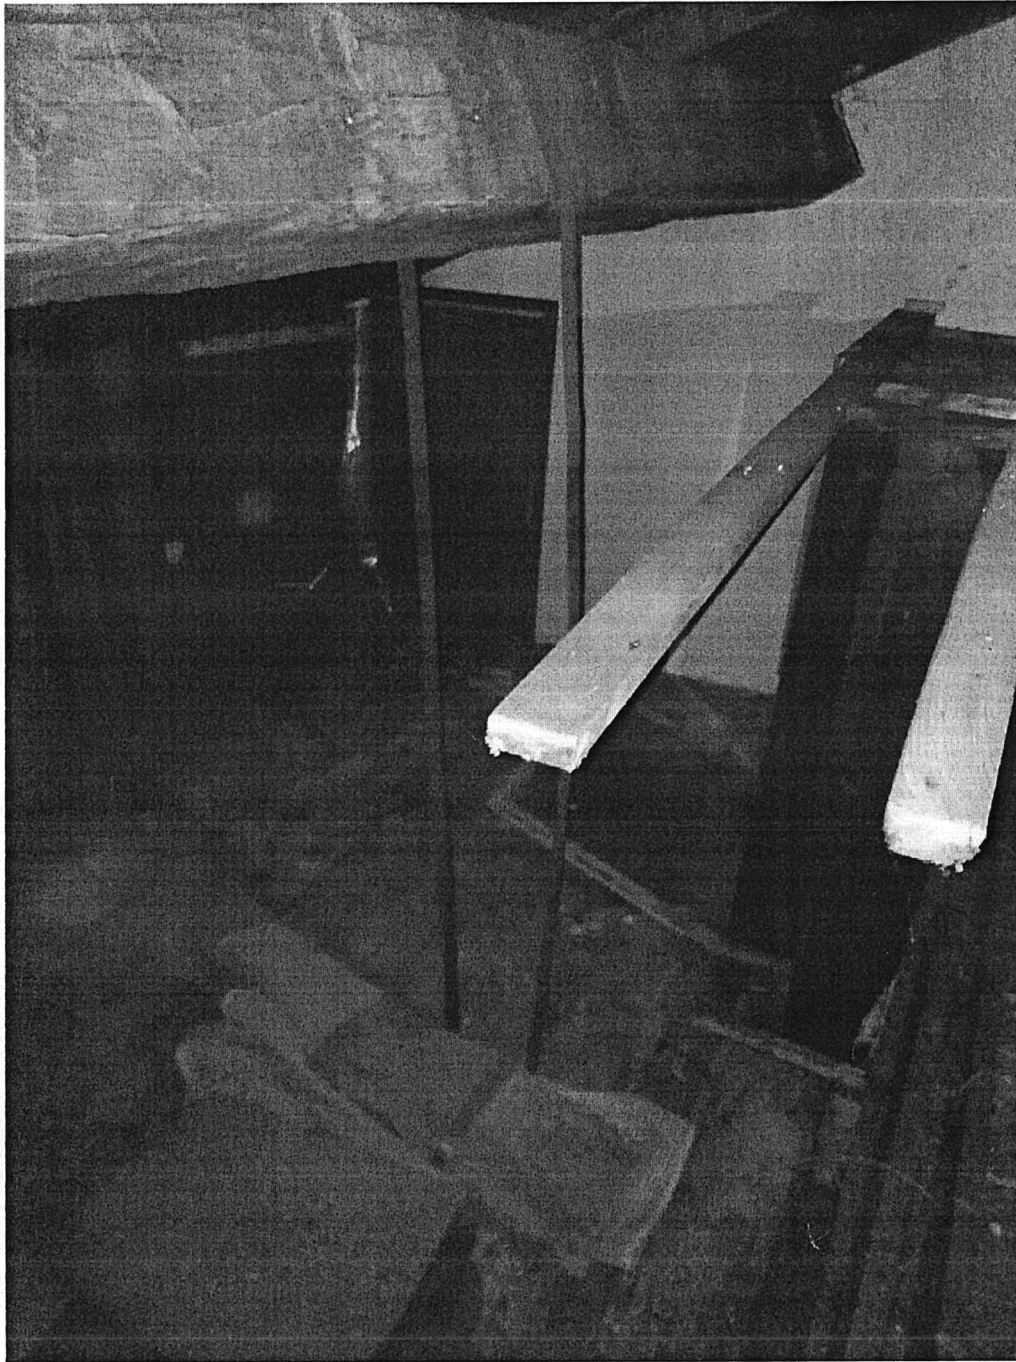
Piano Sottotetto - catena lato est

2. Attraverso il vano scala interno, è possibile visionare la quasi totalità del sottotetto ed è possibile evidenziare come la struttura lignea del tetto sia in buono stato di conservazione e, allo stato attuale, non siano presenti infiltrazioni dalla copertura. Si segnala la presenza di due cinghie verticali in ferro, in posizione centrale della palazzina, agganciate superiormente alle terzere longitudinali e poste in corrispondenza dei fili esterni del vano scala e delle travi ivi collocate, pertanto tale sistema pare essere un'ammorsatura, al fine di dare stabilità statica al solaio superiore, nel punto di connessione con il detto vano scala. Al momento, le cinghie in ferro non sono in tensione;

2. La lesione sulla trave di bordo del vano scala, visibile all'intradosso del solaio del piano primo, è presumibilmente dovuta al cedimento del sistema di fissaggio della cinghia in ferro che la collegava alla terza del tetto e al cedimento in fondazione che ne ha inficiato parzialmente l'incastro sulla muratura.

Relativamente alle cinghie in ferro di collegamento tra le terzere del tetto e le travi sottostanti, di bordo al vano scala, occorre eseguire delle indagini per verificarne l'effettivo ancoraggio alle travi sottostanti ed eseguire il ripristino della trave lesionata. Si rileva altresì necessaria una verifica della scala di collegamento tra piano terra e piano primo poiché presenta numerose fessurazioni, probabilmente relative solamente agli strati di finitura ad intradosso.

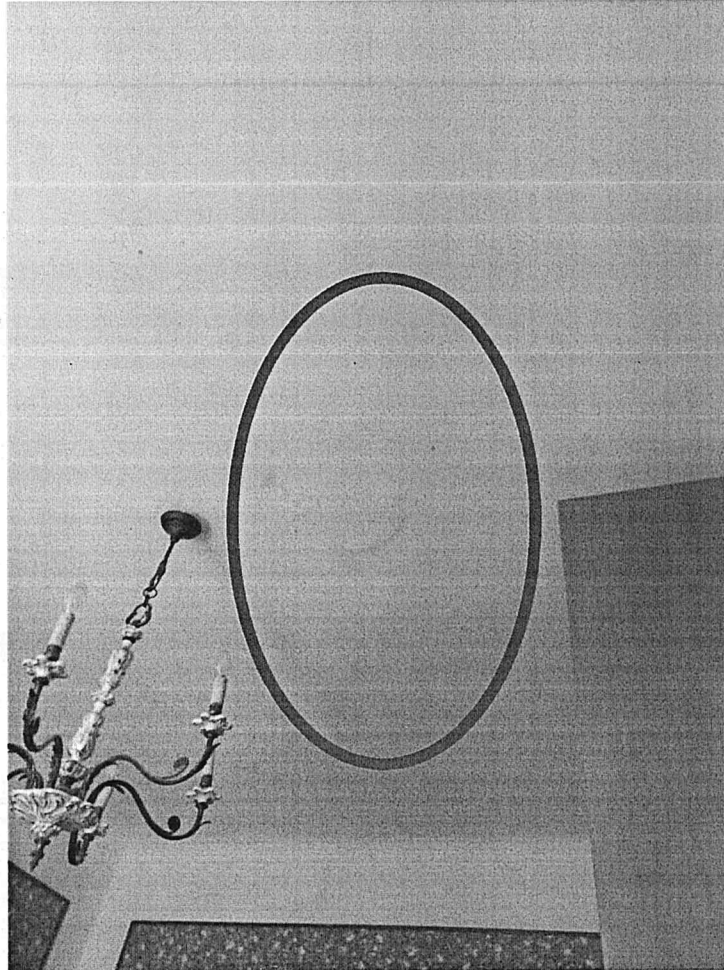
3. I soffitti del piano primo presentano un controsoffitto in canniccio pendinato al solaio soprastante, di chiusura verso il sottotetto. L'incanniccio presenta diffuse cavillature e fessurazioni, in particolare nelle stanze poste in posizione centrale e in quelle sul lato nord;

3. Le lesioni e le fessurazioni ai cannicciati, di finitura dei soffitti del piano primo, sono presumibilmente dovute ad una leggera flessione dei travetti del solaio soprastante ed è possibile che alcune pendinature non siano più collegate e abbiano cessato la loro funzione. Si rilevano altresì numerose infiltrazioni provenienti dal manto di copertura, oggi bloccate da un intervento di impermeabilizzazione con guaina liquida, che possono

aver determinato un deterioramento della qualità dei travetti del solaio di sommità e danneggiato le pendinature;

Fessurazione tipo - cannicciati soffitti piano primo

Relativamente ai cannicciati ad intradosso del solaio di copertura del primo piano, occorre effettuare delle indagini più approfondite, eseguendo sondaggi con videocamera di ispezione, per identificare eventuali rotture negli elementi di ancoraggio del canniccio al solaio sovrastante e per verificare lo stato di degrado dei travetti.

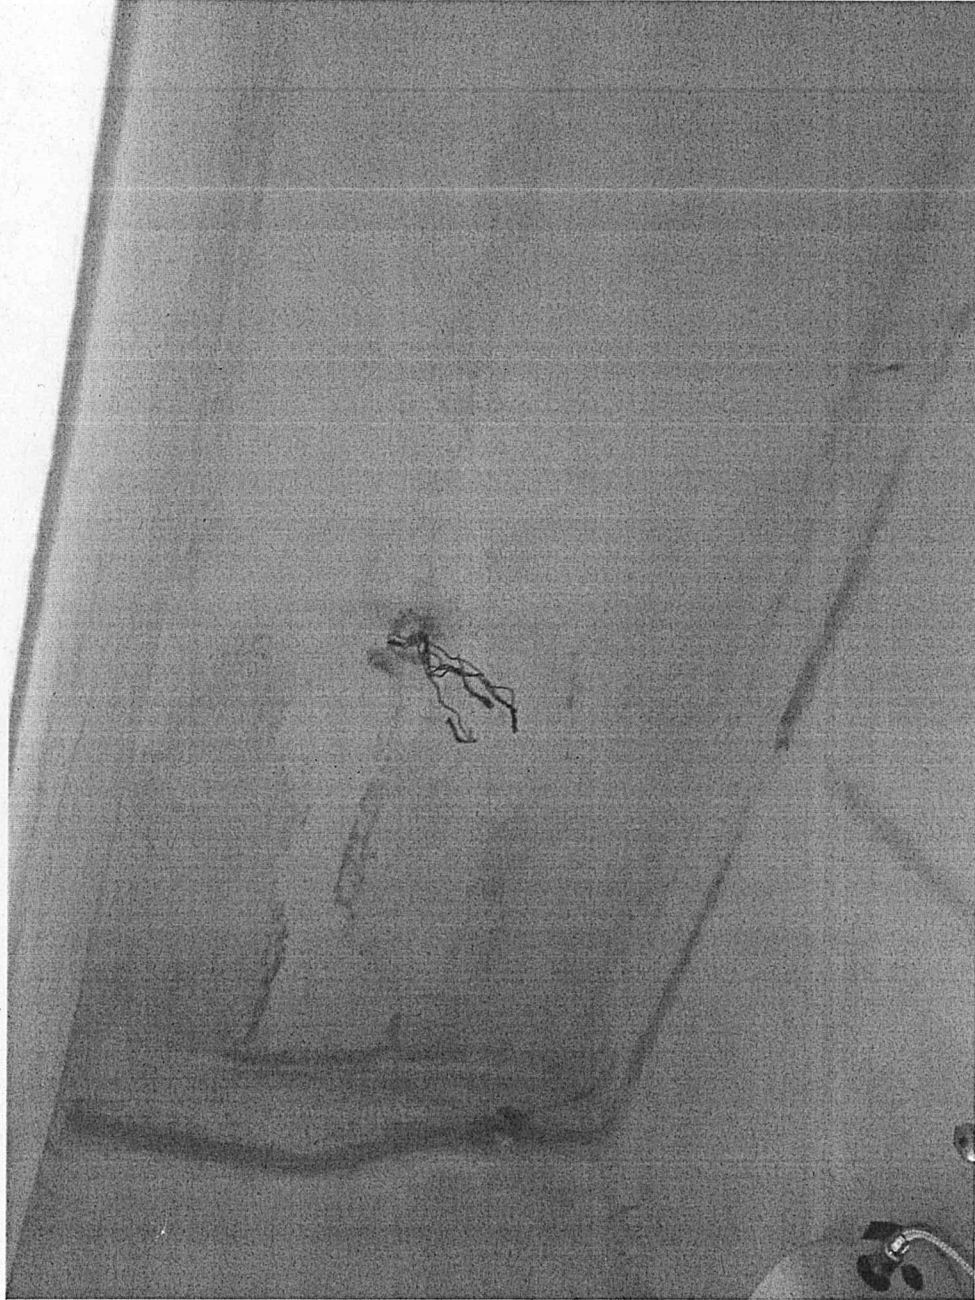
5. L'ala esterna laterale sud della palazzina si costituisce come sbarco della scala d'ingresso al civico posto a piano primo. Nei locali sottostanti sono presenti copiose infiltrazioni;

Piano Terra - infiltrazioni sotto terrazza sud

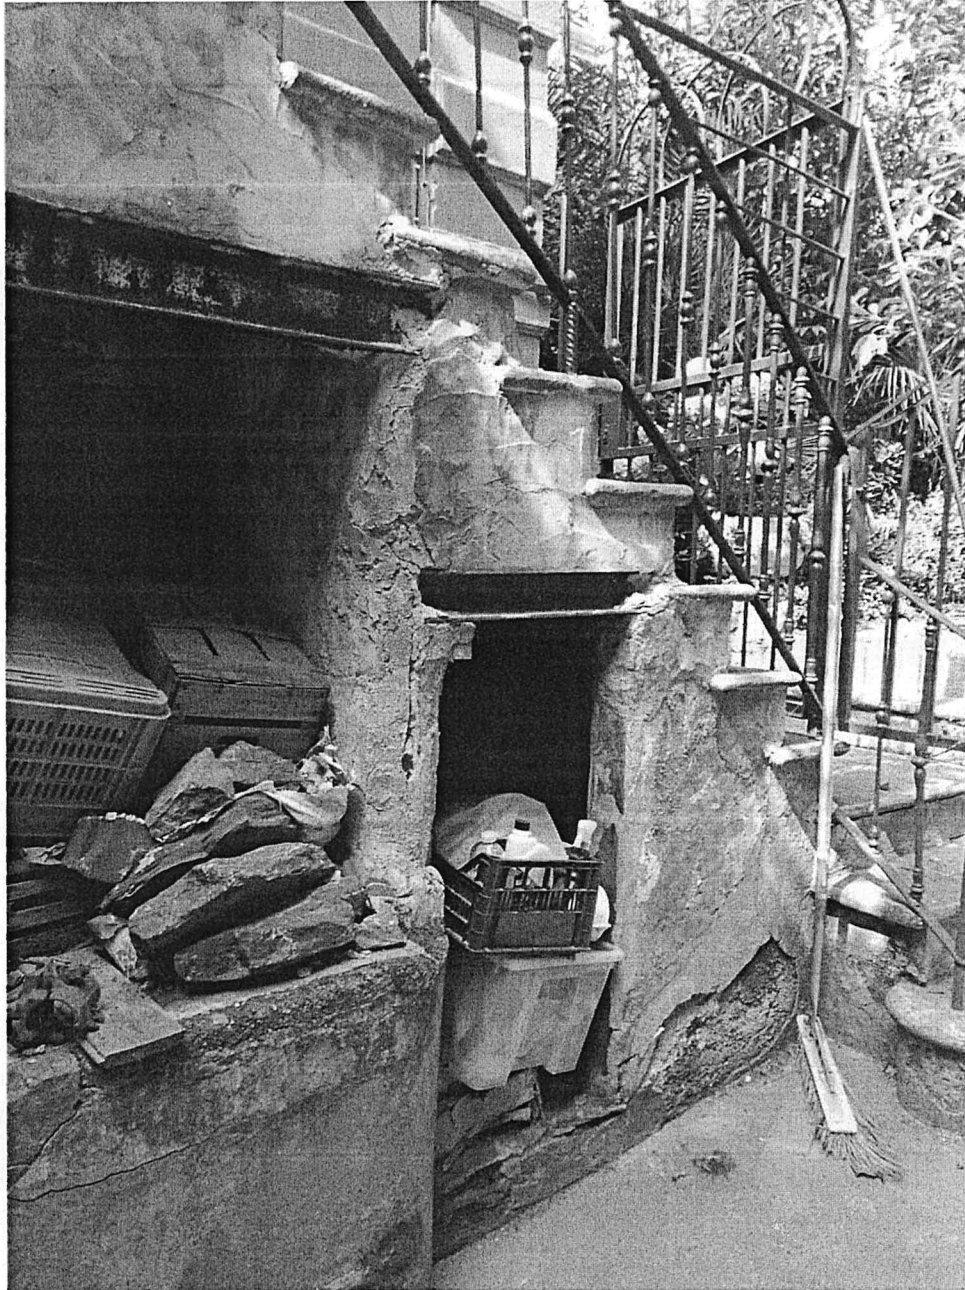
Scala di accesso a piano primo

6. La rampa della scala esterna, d'ingresso al civico posto a piano primo, è un elemento strutturalmente critico. Essa è presumibilmente una scala in origine a mensola, incastrata nella muratura esterna e presenta successive modifiche: sono state installate due travi in acciaio orizzontali al di sotto del filo esterno della rampa, prive di un'adeguata ammorsatura nelle spalline in muratura realizzate per creare gli appoggi. All'intradosso della scala, è visibile una pedata lesionata in mezzeria;

5. La rampa esterna, di accesso al civico posto al piano primo, ha subito importanti interventi integrativi e ciò è evidenziato da una commistione di elementi strutturali non razionalizzati e, in particolar modo, gli elementi più critici sono quelli costituenti lo scarico laterale a filo esterno della rampa. Si evidenzia come le travi orizzontali installate hanno subito una significativa corrosione, a causa di mancanza di protezione del ferro e della diretta esposizione agli agenti atmosferici. Dette travi in acciaio scaricano su appoggi in muratura debolmente coesa che è stata rivestita con uno strato di malta per proteggerla da un'accelerazione del degrado, tuttavia lo stesso strato di intonaco presenta numerose incoerenze nella superficie e ciò può determinare, nel medio termine, infiltrazioni verso la muratura e un'accentuazione del degrado oggi già presente;

La scala di accesso al piano primo necessita di una razionalizzazione e adeguamento degli elementi costruttivi strutturali sul lato esterno, una verifica dell'ammorsatura delle alzate e delle pedate nella muratura esterna e la sostituzione degli elementi lapidei fratturati poiché sono realizzati a mensola e non presentano un riempimento sottostante. Allo stato attuale, detta scala costituisce l'unico accesso all'unità immobiliare posta a piano primo e, dopo il sopralluogo visivo condotto, non è possibile definirne un livello di sicurezza sufficientemente adeguato agli utenti e si ritiene opportuna, nell'immediato, l'installazione di puntellature al fine di garantirne temporaneamente la fruizione, prima di un intervento di consolidamento.

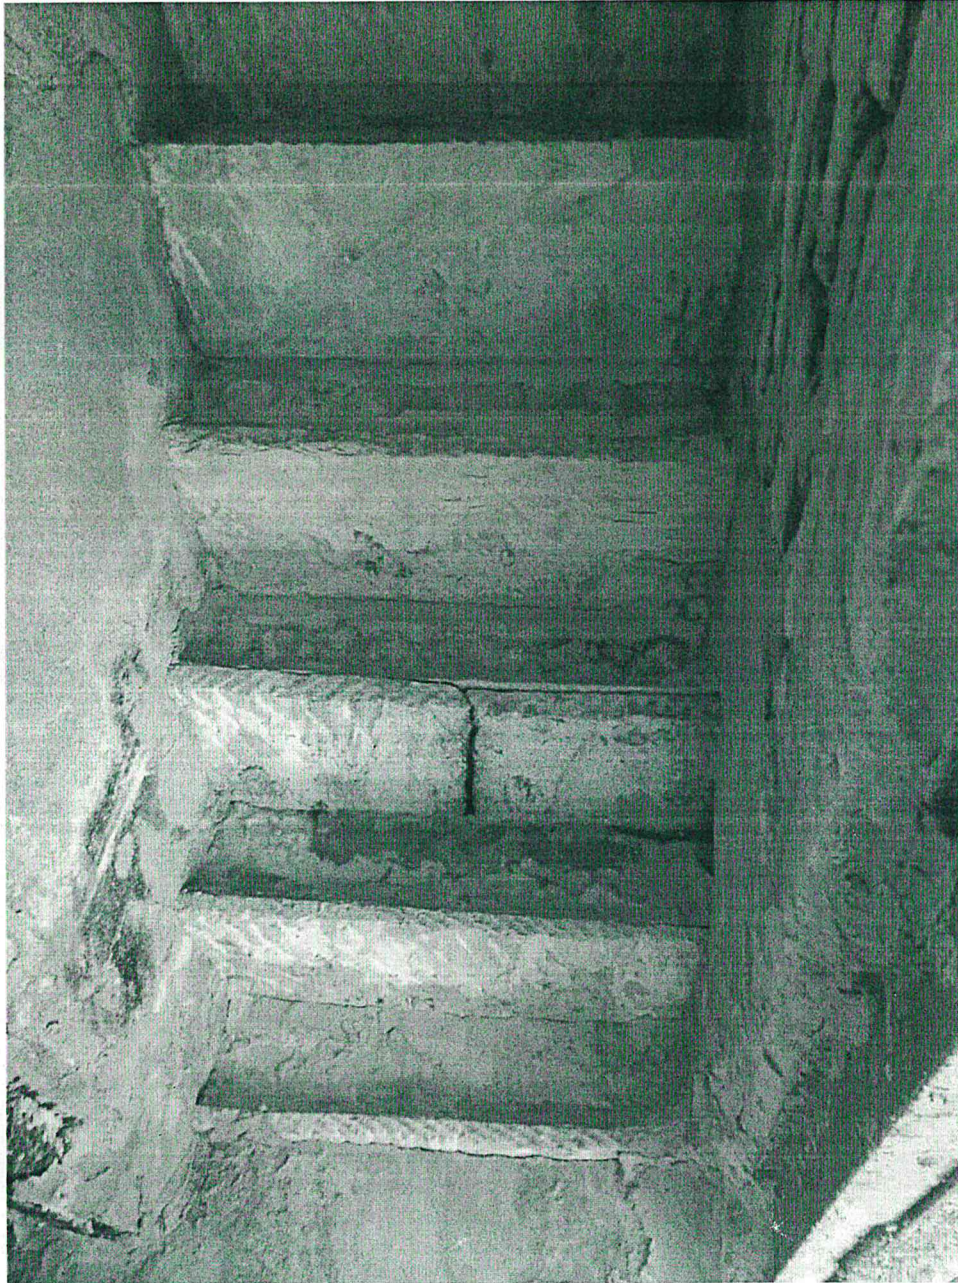
Intradosso scala di accesso a piano primo - pedata lesionata

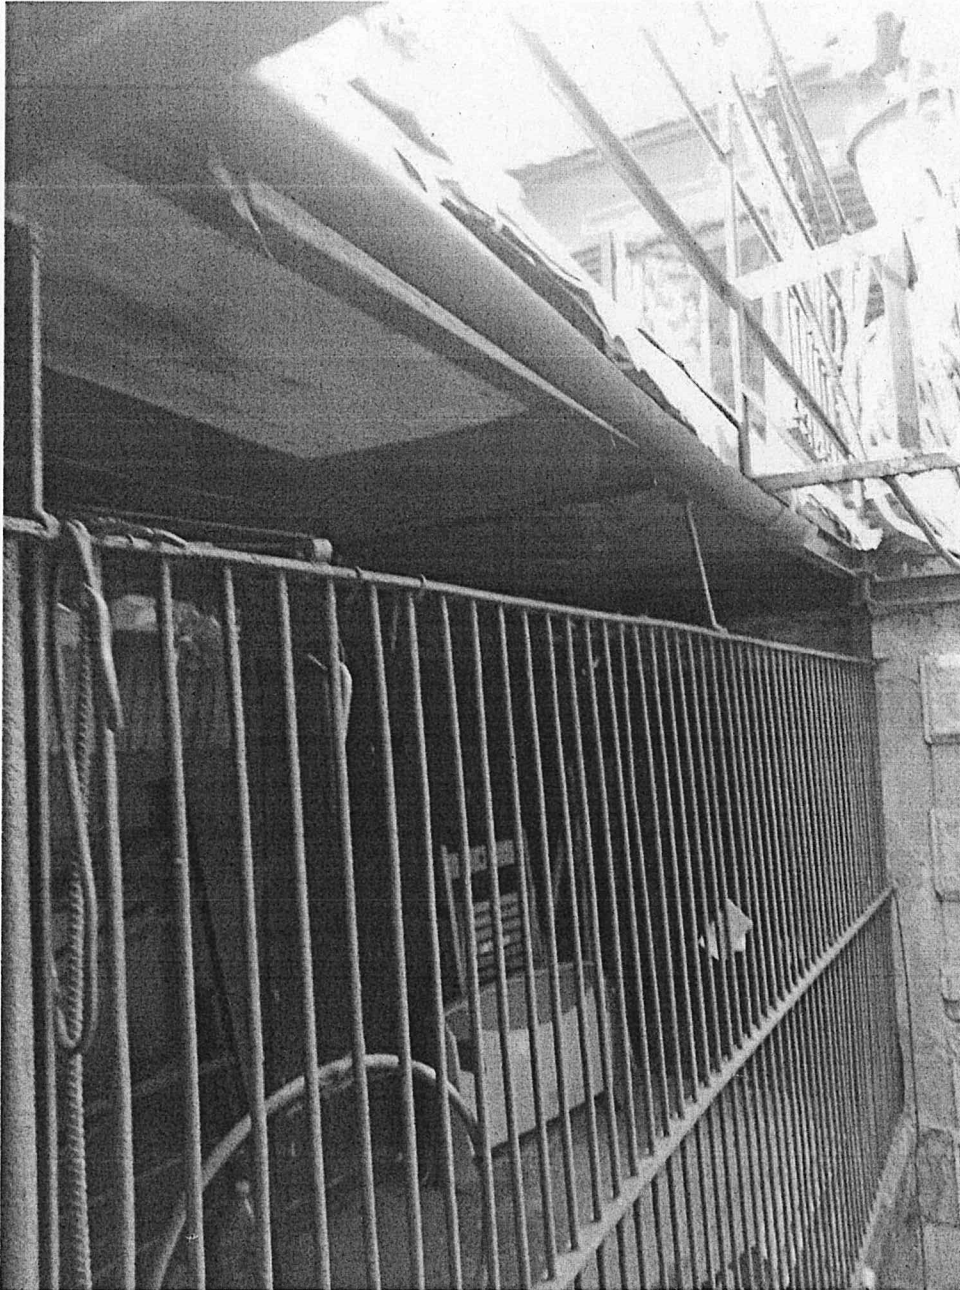
Intradosso solaio di copertura magazzino

7. È presente un magazzino giustapposto all'ala esterna laterale sud. Esso presenta una struttura in elevato e di copertura in profili d'acciaio. Sul piano orizzontale superiore, sono state installate tavole da ponte dello spessore di 4/5 cm. Attualmente l'area soprastante il magazzino è utilizzata come dehors, con accesso dalla terrazza del civico posto al piano primo lato sud.

6. La struttura attuale del magazzino in profili metallici, giustapposto alla terrazza sud della palazzina, non prevede l'uso a spazio scoperto della parte sovrastante e il solaio di sommità ha solamente funzione di copertura. Gli elementi strutturali di detto magazzino non sono adeguati all'uso a terrazza calpestabile dello spazio sovrastante.

Infine, relativamente al piano di copertura del magazzino giustapposto alla terrazza lato sud, occorre definirne l'uso e adottare opere di adeguamento della struttura qualora sia da valutare un cambio di destinazione d'uso della parte sovrastante, da mera copertura del magazzino a spazio scoperto calpestabile come terrazza.
