**SISTEMAZIONE AREA SPORTIVA CON SOTTOSTANTE
MEDIA STRUTTURA DI VENDITA
VIA CARRARA 260 - GENOVA**

**ASSETTO DEL VERDE ED INTERVENTI DI SISTEMAZIONE
RELAZIONE TECNICA AGRONOMICA**

Genova, 15 febbraio 2019

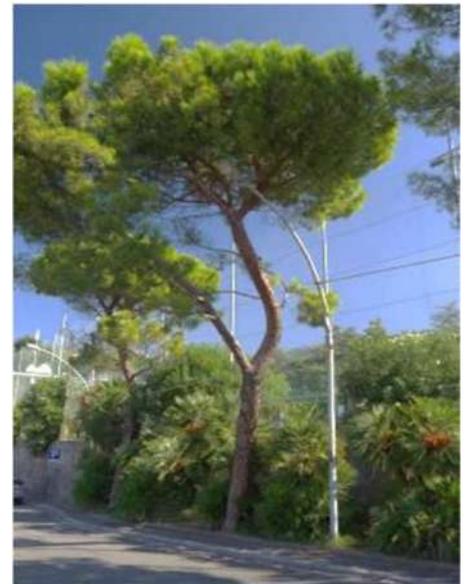
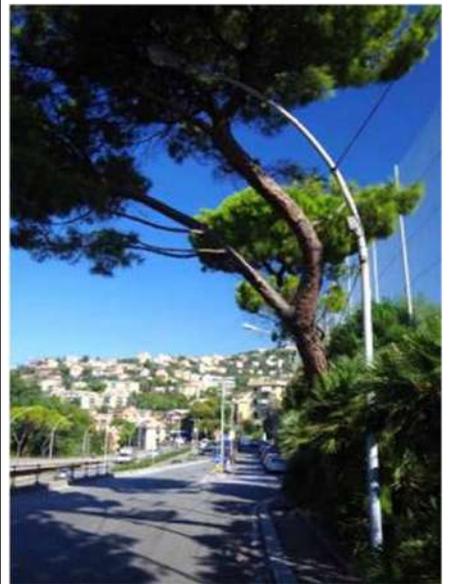
Pianta n° 4

- il filare di pini domestici di via Turr dovrà essere oggetto di monitoraggio, ma sono presenti anche 2 esemplari in classe C/D, soprattutto in relazione alla loro inclinazione verso la strada

Pianta n° 5

Pianta n° 5 inclinazione fusto verso strada

Pianta n° 5 asfalto e fusto inclinato

Nel caso dei pini domestici 5 e 6 ricadenti in classe C/D e posti in prossimità dell'accesso carrabile ai posteggi previsto in Via Turr , fermo restando che dovranno essere

valutate in fase esecutiva le interferenze con gli apparati radicali, si prescrive comunque la messa in opera di tiranti, ancorati alla struttura del fabbricato in progetto, al fine di mantenere la pianta in sicurezza, in classe C.

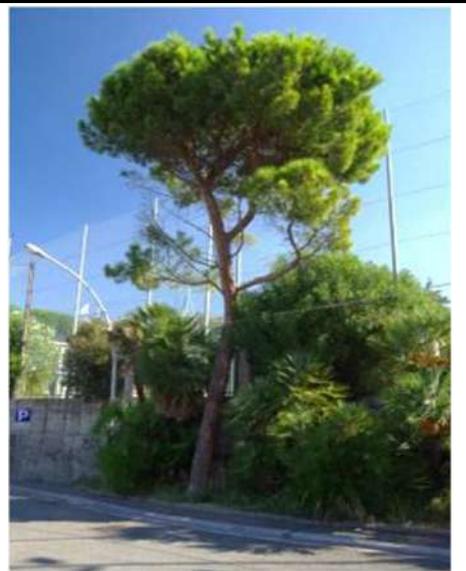
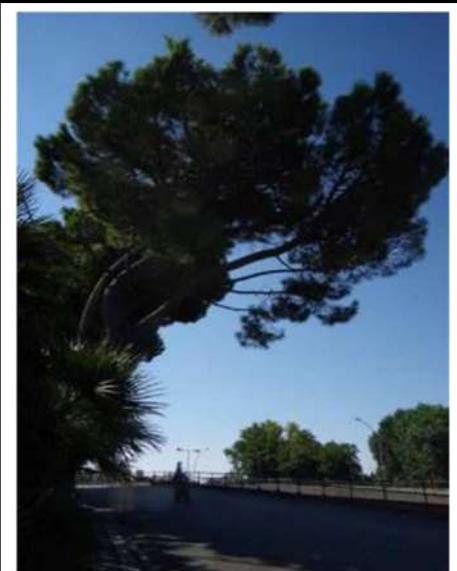
Pianta n° 6

Pianta n° 6 fusto inclinato verso la strada

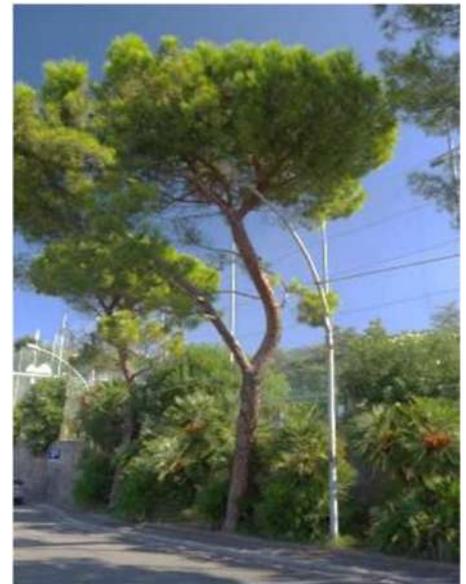
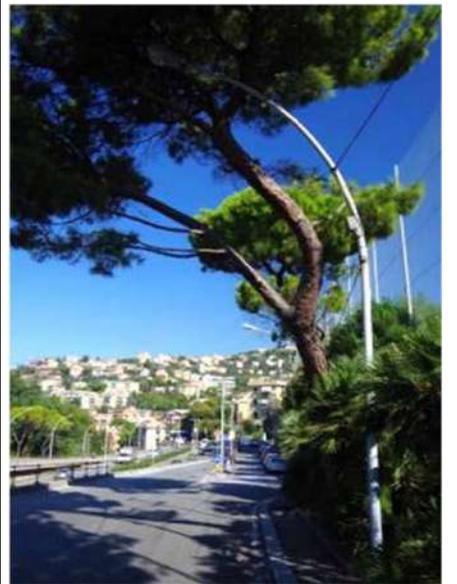
Pianta n° 5

Pianta n° 5 inclinazione fusto verso strada

Pianta n° 5 asfalto e fusto inclinato

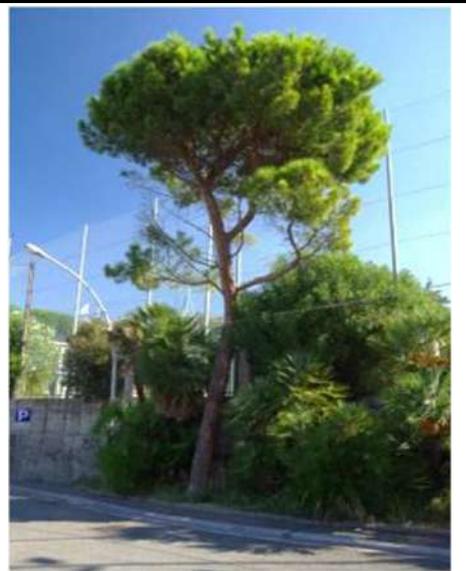
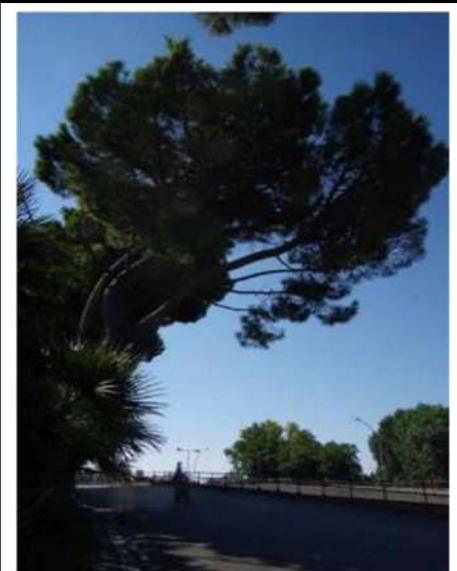
Pianta n° 6

Pianta n° 6 fusto inclinato verso la strada
