Servizio di Progettazione di Fattibilità Tecnica ed Economica e definitiva (per appalto integrato) nonché del coordinamento della sicurezza in fase di progettazione delle “Opere di adeguamento idraulico del tratto tombinato di valle del rio Maltempo, affluente del torrente Polcevera”

PROGETTO DEFINITIVO

TITOLO:
**AMBIENTE E PAESAGGIO
RELAZIONE DI INTERESSE CULTURALE
DEL PONTE DI VIA CANEPARI**

CODICE ESTESO ELABORATO: II151F-PD-AMB-R004_0	SCALA: -	DATA: 01/2023
	NOME FILE: II151F-PD-AMB-R004_0.docx

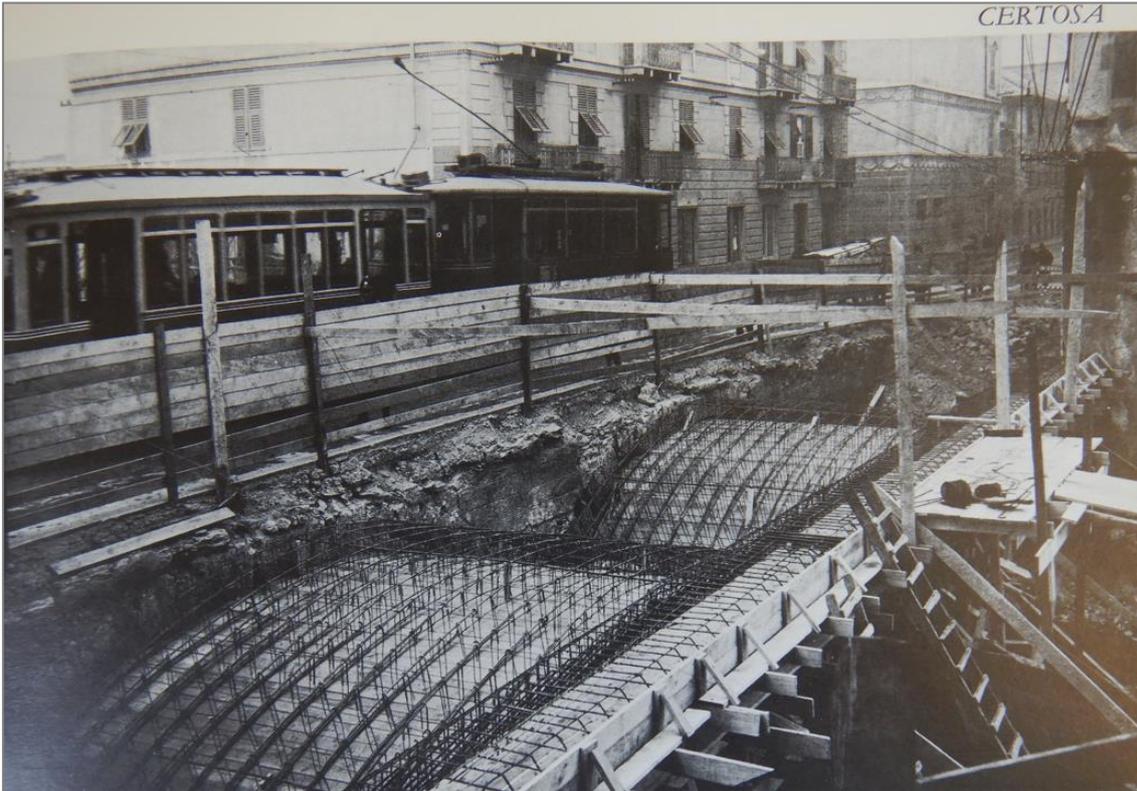
Il ponte carrabile sul torrente è frutto anch'esso di diversi rifacimenti. Di questi i più evidenti sono l'aumento dimensionale dell'impalcato per creare i marciapiedi utilizzando il cemento armato e l'ampliamento dell'arcata con blocchi di arenaria e mattoni eseguito nel 1934. Osservando la spalla meridionale del ponte è possibile notare come l'ampliamento degli anni Trenta del Novecento sia stato inserito nella foderatura in blocchi di calcare marnoso del ponte più antico. La parte centrale della spalla, coperta dall'intonacatura isolante fratturata permette di riconoscere la tessitura disordinata del paramento murario costituito da conci di pietrame di media pezzatura in calcare di scarsa qualità inzeppato con ciottoli e mattoni di reimpiego.

Figura 3-4: Ponte di via Canepari. Ampliamento della carreggiata nel 1934. (Lamponi M. 1983).

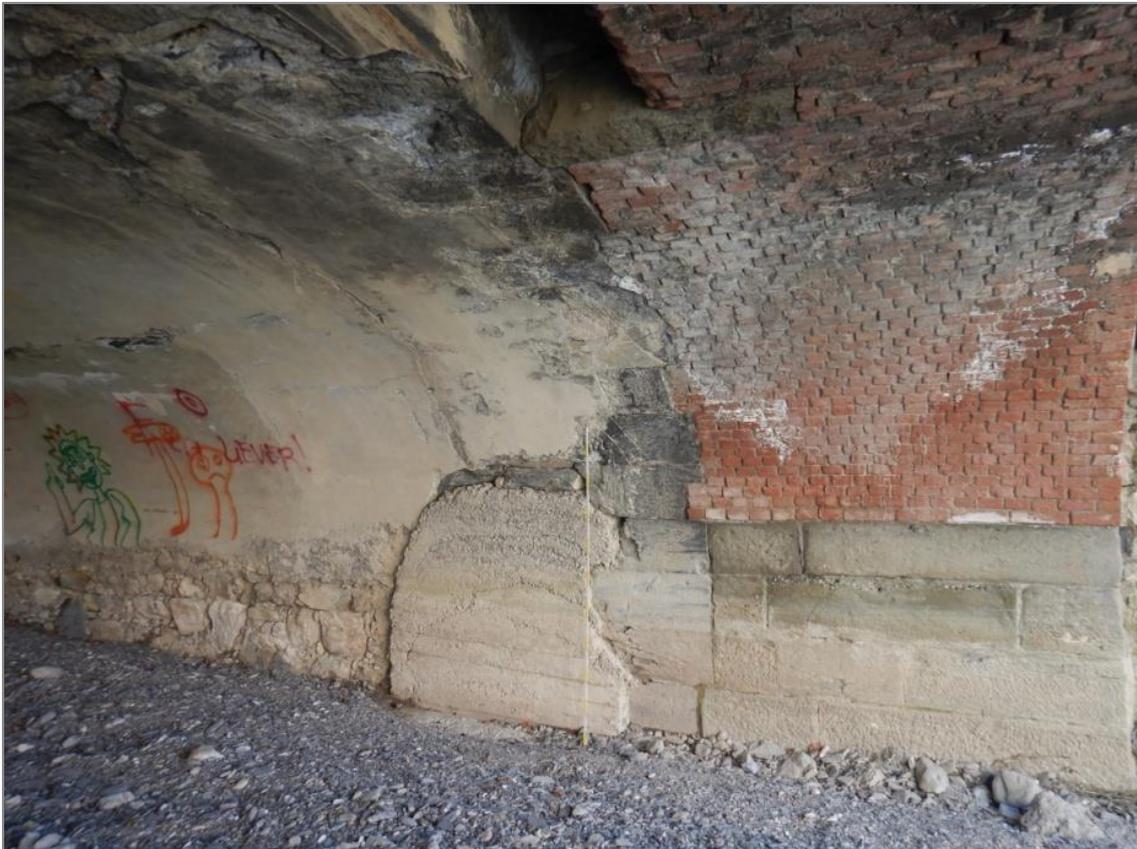
Figura 3-5: Arcata interna e spalla sinistra del ponte di via Canepari

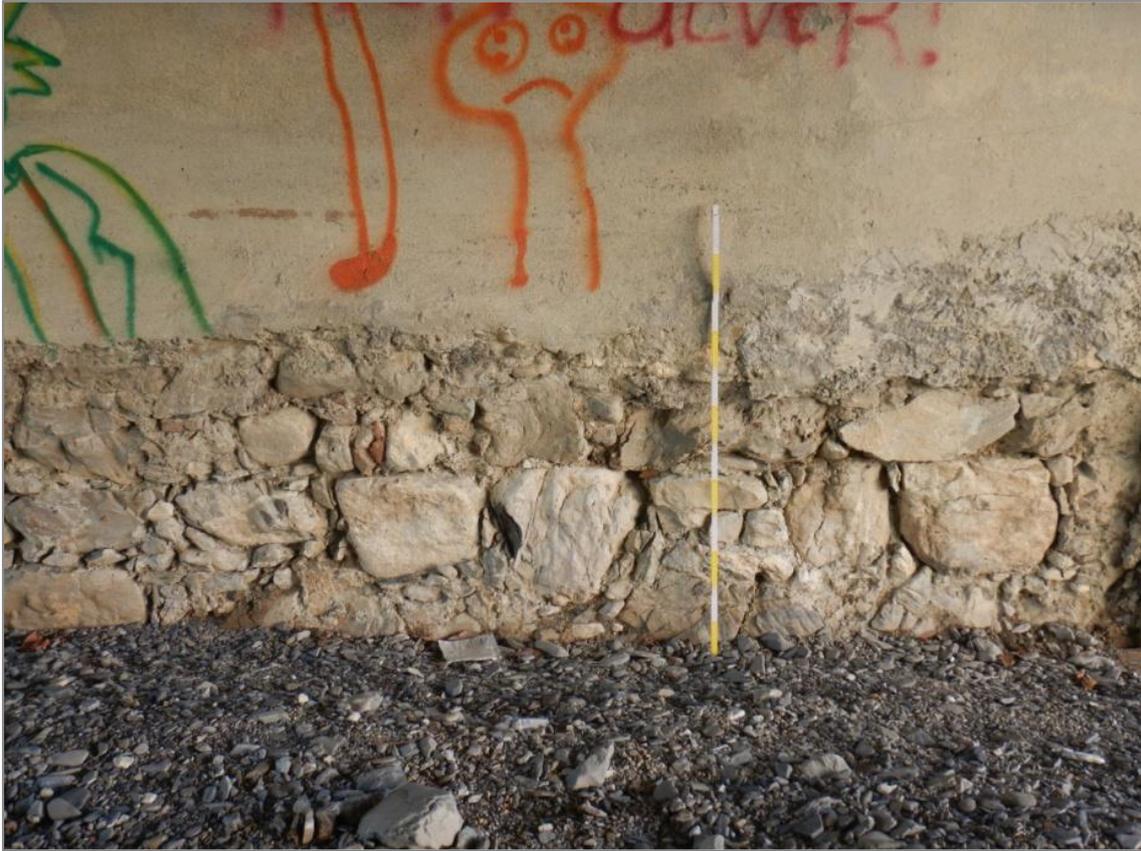
Figura 3-6: Particolare del corpo centrale del muro di spalla sinistra del ponte di via Canepari

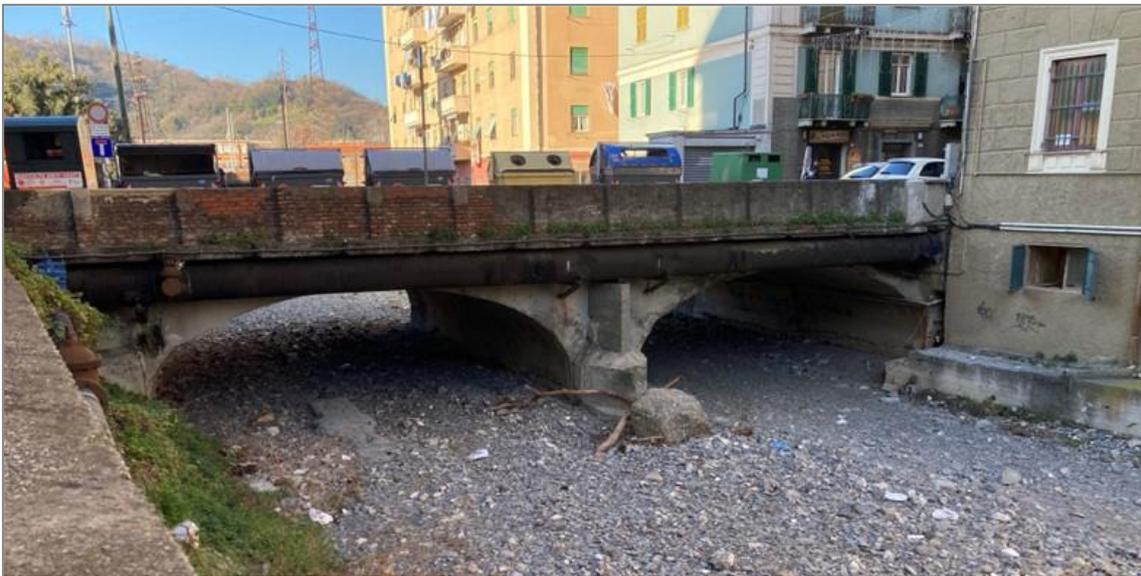
La pila centrale presenta un rostro in cemento, forse costruito in concomitanza con la creazione dei marciapiedi e dei sostegni per le condotte ancorate all'impalcato

Figura 3-7: Vista da monte del ponte di via Canepari, con il rostro centrale e la condotta dell'acquedotto staffata

Inoltre, allo stato attuale sono presenti alcune condotte che transitano sia a monte che a valle dell'impalcato, ancorati attraverso appositi sostegni. Tra di esse è presente una condotta dell'acquedotto in acciaio DN600, gestita da Iren Acqua (Figura 3-7), staffata sul lato di monte del ponte. Sul lato di valle sono invece presenti due condotte del gas staffate alla struttura, una in media pressione DN400, e una in bassa pressione DN400, gestite entrambe da Iret (Figura 3-8). Tale sistema impiantistico oltre a gravare sulla struttura già in parte compromessa risultano impattanti dal punto di vista visivo.

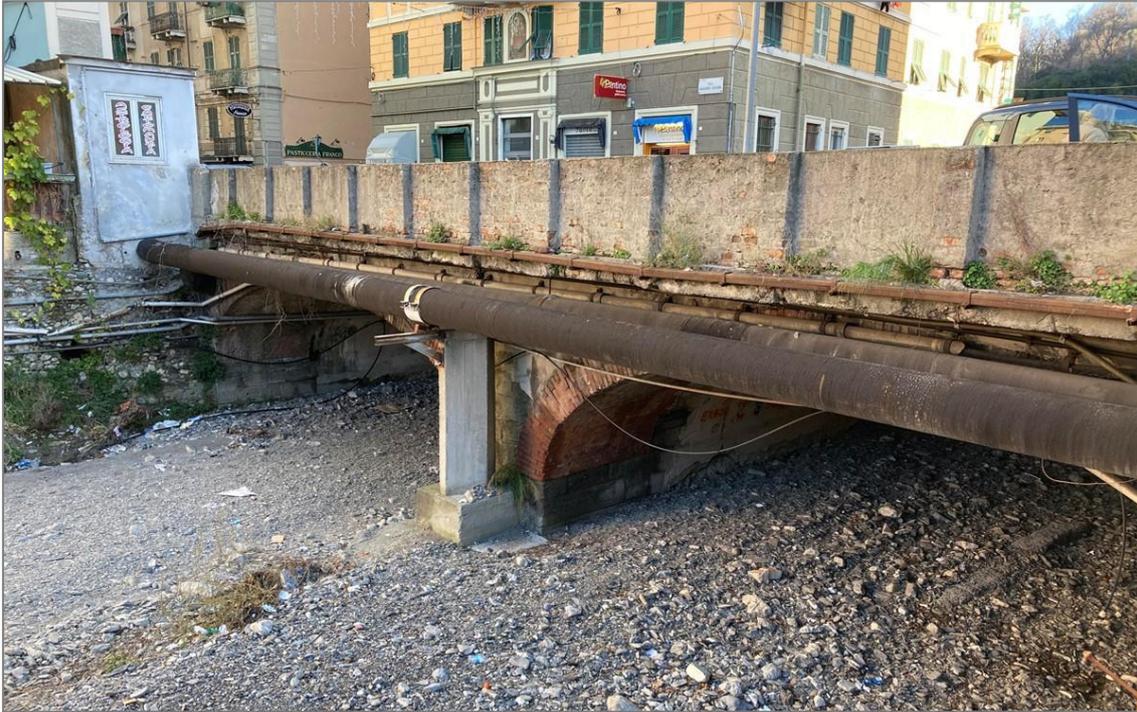
Figura 3-8: Condotte del gas sul lato di valle del ponte di via Canepari

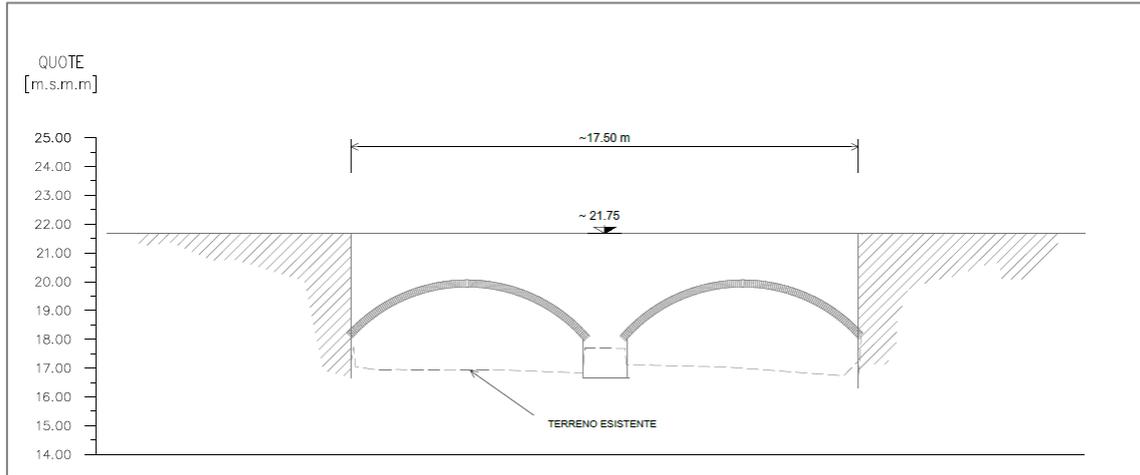
Figura 3-9: Profilo longitudinale del ponte esistente

Il ponte è costituito da due campate ad arco per una estensione totale pari a circa 17.50 m. La pila centrale è di larghezza pari a circa 1.5 m. La larghezza trasversale è di circa 16 m ed è presente una carreggiata a doppio senso di circolazione con ciascuna corsia di larghezza pari a circa 4.50 m, una corsia di pista ciclabile di circa 1.50 m per senso di marcia e marciapiedi per ciascun senso di marcia di 1.50 m ciascuno.

A livello materico come anticipato nel capitolo precedente la struttura originale era in pietra calcarea e ciottoli di fiume con caratteristiche materiche ed estetiche non rilevanti a fini architettonici ed estetici.

Inoltre, nel corso del tempo sono stati eseguiti degli interventi di consolidamento e ampliamento in materiali diversi e incoerenti con la struttura originaria come il cemento e il laterizio modificandone così l'assetto originale e l'aspetto estetico.
