P.U.O. AREA DERRICK BORZOLI

Opere di rimodellazione ambientale, messa in sicurezza e collegamento alla nuova viabilità urbana con mantenimento della attività produttiva

RELAZIONE GEOLOGICA

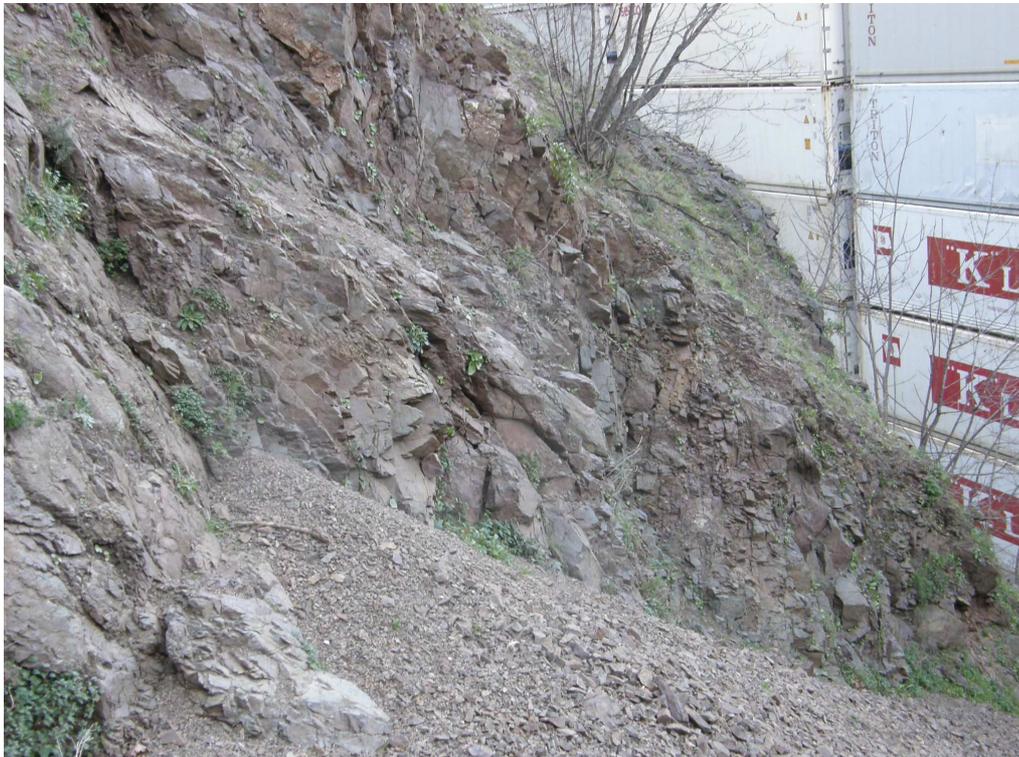
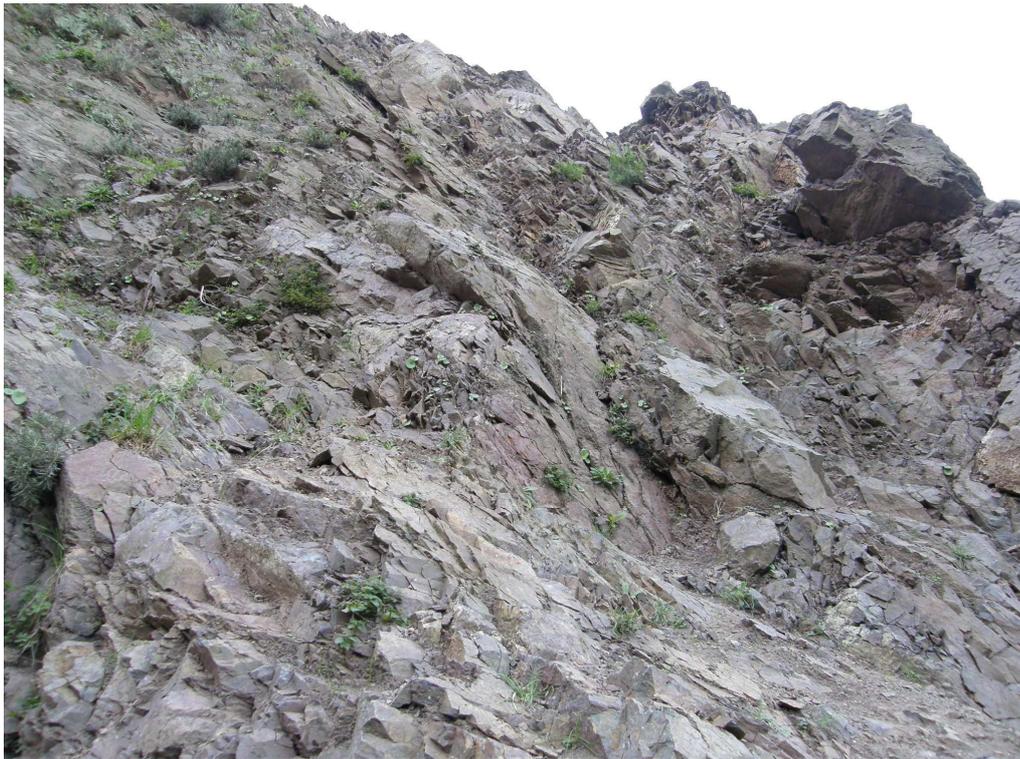
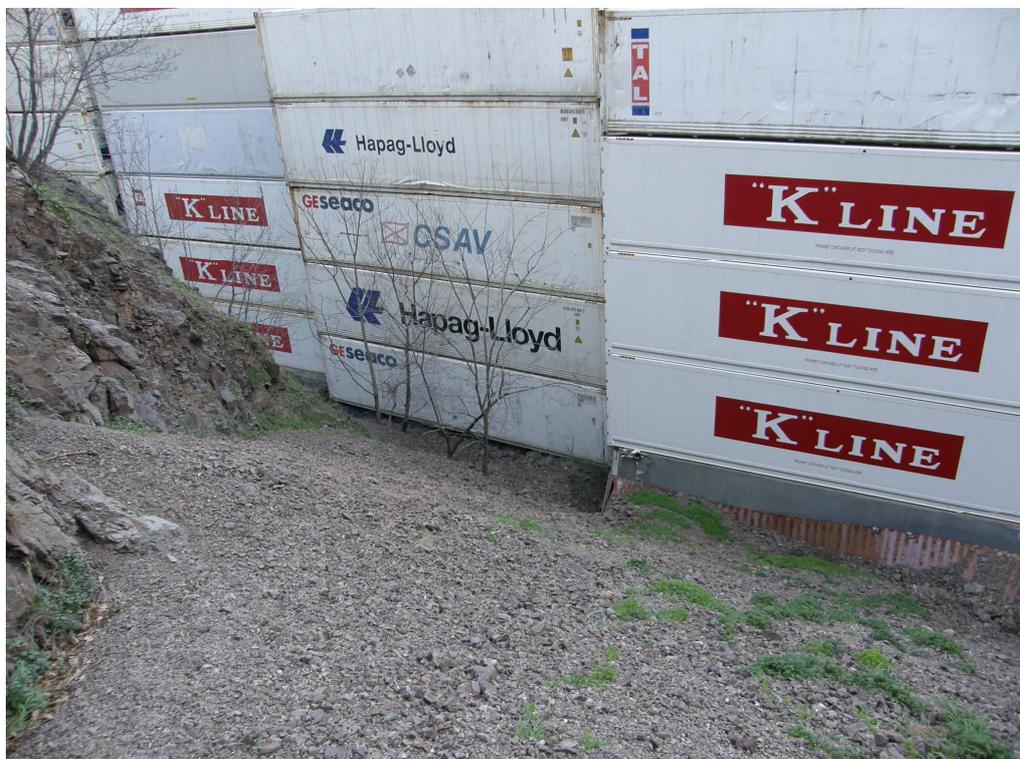
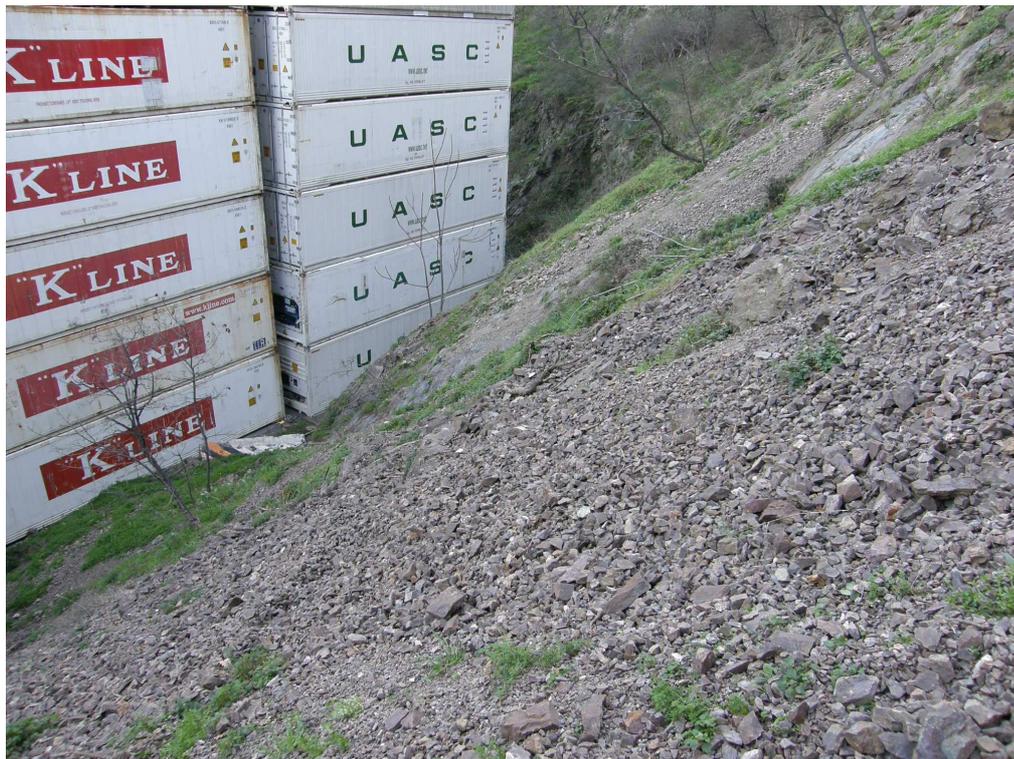
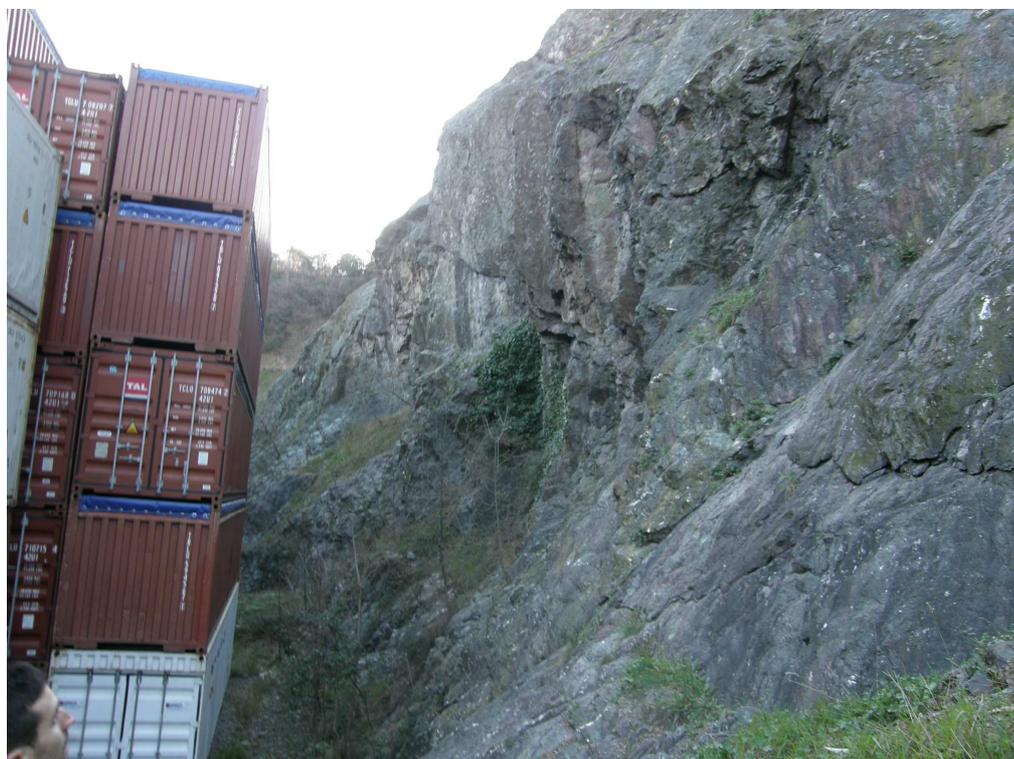
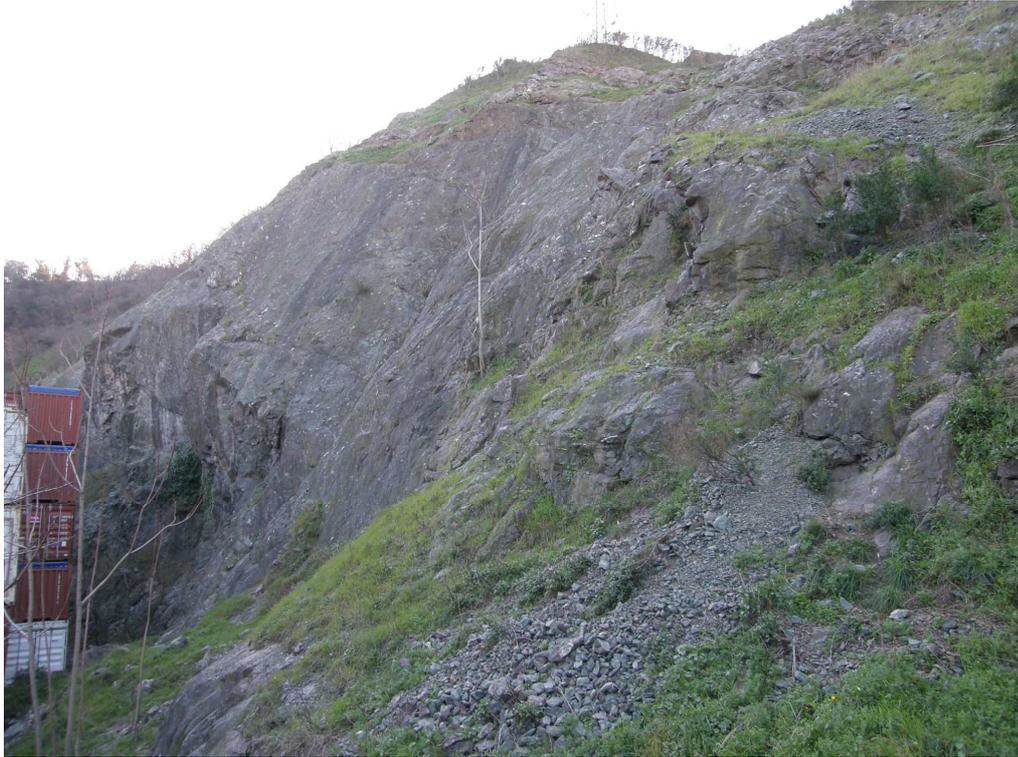
Per quanto riguarda il fronte 1 ($20^{\circ}/50^{\circ}$), alla destra dell'ingresso all'area di proprietà, l'esame dello stereogramma evidenzia la possibilità di distacchi di cunei rocciosi generati dall'intersezione sul fronte dei giunti K1/K2 e K2/K3, con inclinazioni prossime o minori di quella del fronte. L'esame diretto dei luoghi, ha osservato distacchi e scollamenti incipienti di materiali già frantumati, scomposti in frammenti di piccola pezzatura nel tratto più orientale del Fronte 1 (Foto 1 e 2) dove si è formata una estesa conoide detritica in frammenti centimetrici (Foto 3 e 4). Ad Ovest, invece, l'ammasso risulta maggiormente compatto e massivo (Foto 5 e 6). Resta comunque confermata la possibilità di rotazioni nei giunti rilevati, che possono localmente generare condizioni di instabilità locali, non necessariamente riconducibili allo schema tipo sopra riportato, basato sulla elaborazione statistica delle misure rilevate, quindi sui valori di immersione e inclinazione baricentrici della nuvola di punti di tutti gli elementi misurati.

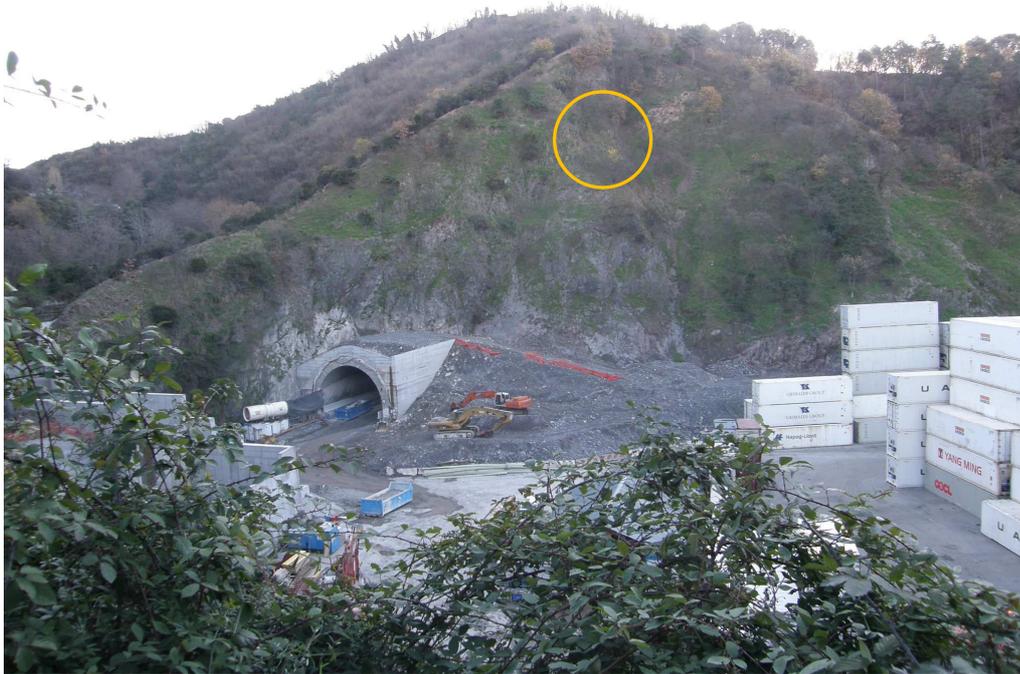
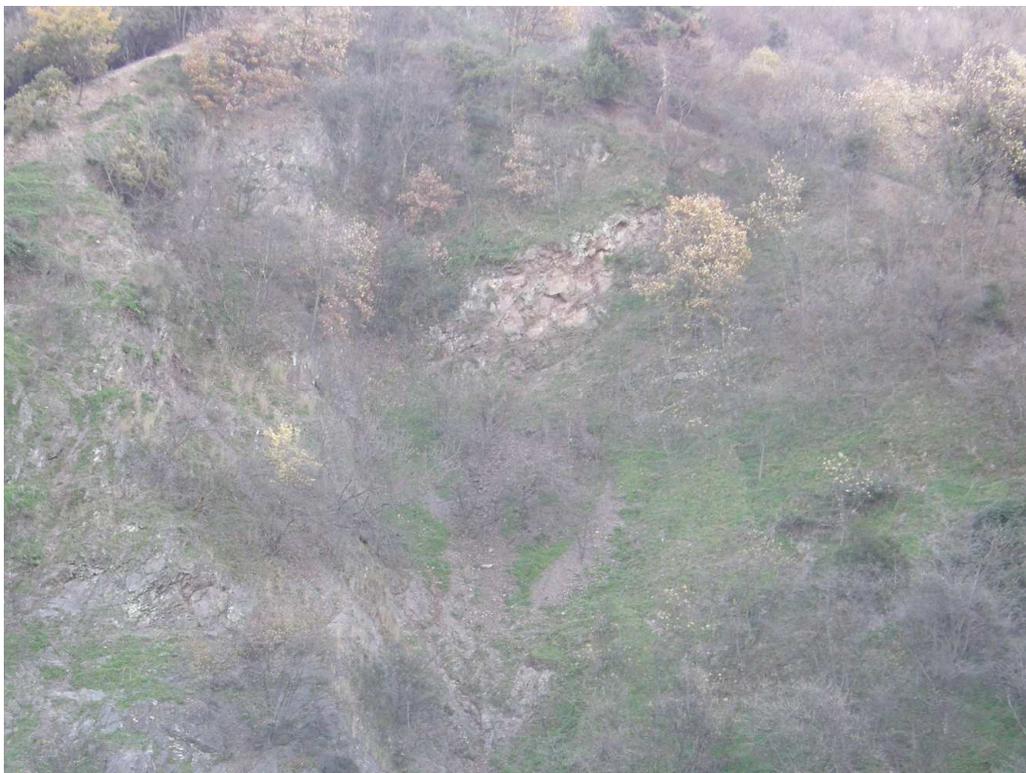
Fronte 2

In questa zona, lo stereogramma evidenzia principalmente la possibilità di scivolamenti planari sul giunto K5 di blocchi parallelepipedi sezionati lateralmente dai giunti K4 e K6. L'inclinazione media del fronte, prossima a quella del set K5 a franapoggio, induce teoricamente condizioni di equilibrio limite. Resta peraltro confermata la possibilità di rotazioni o dispersioni nelle giaciture dei giunti indicate, che possono localmente aggravare le condizioni di stabilità. L'esame diretto della parete identifica zone di avvenuto e incipiente distacco di cunei di lato decimetrico, in particolare, nella zona alta del fronte (Foto 7 e 8).

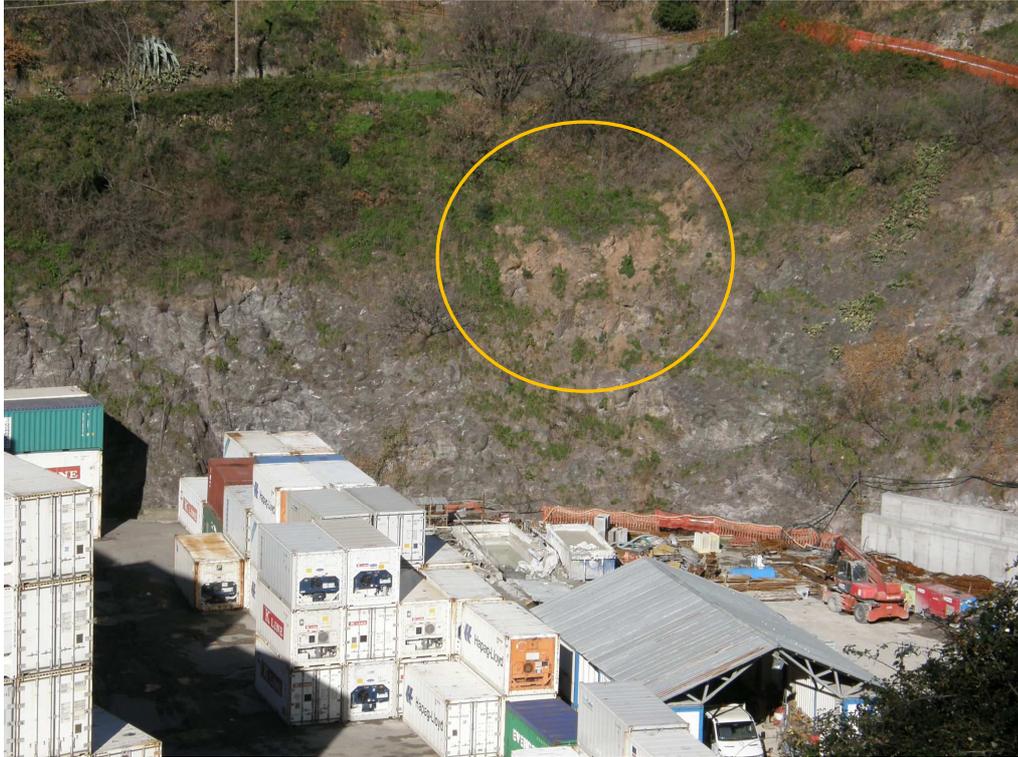
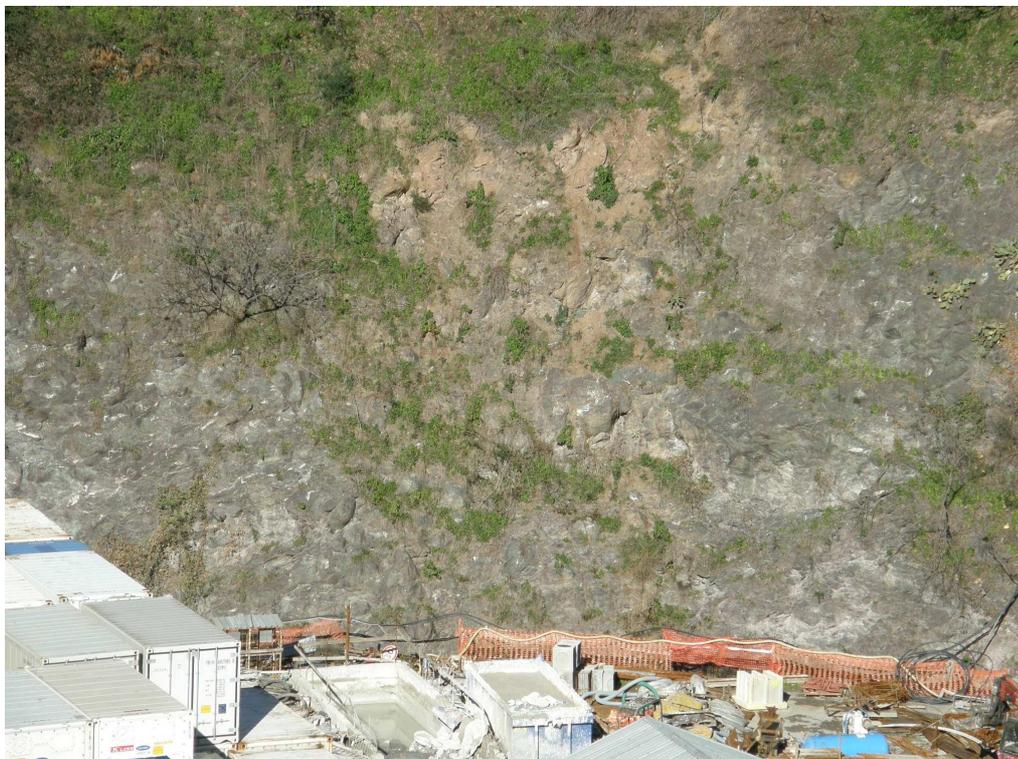
Sul Fronte 3 si identifica la possibilità teorica di scivolamento planare sul giunto K7 e di ribaltamento rispetto al giunto K8. Si tratta comunque di fenomeni locali potenziali, che peraltro trovano scarso riscontro nei prodotti di disfacimento che si rinvergono al piede del fronte, nonché nelle nicchie visibili in parete, in quanto in questa zona l'ammasso è scarsamente allentato e in buono stato di conservazione, mentre il rischio di fenomeni di instabilità riguarda semmai la sacca di materiale alterato rinvenuta nella porzione centrale del fronte (Foto 9 e 10).

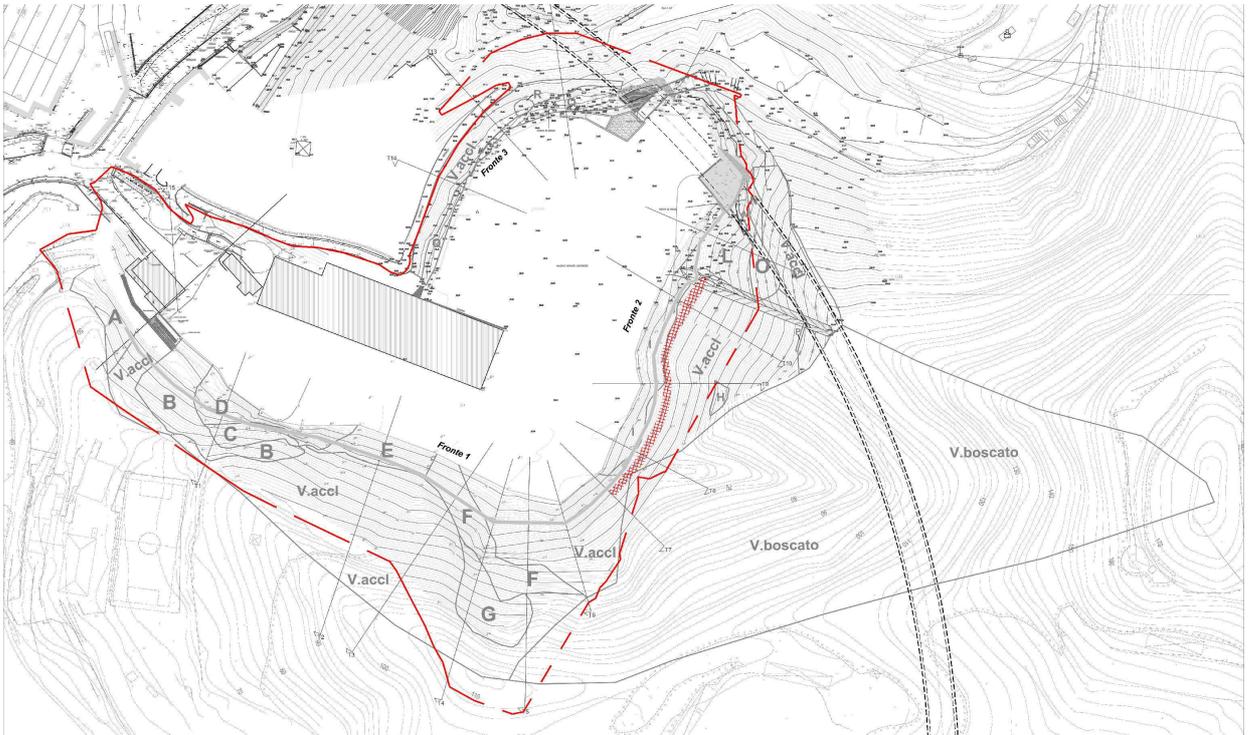
Intervento 2:

Come illustrato ai paragrafi precedenti, il rilevamento dei fronti di cava e delle aree pertinenziali al contorno, ha distinto gli ambiti caratterizzati da un'elevata pericolosità per problematiche di distacco di frammenti e massi lapidei, da quegli ambiti a minor grado di pericolosità e sostanzialmente stabili. Ad ogni buon conto, trattandosi di ex fronti di cava denudati di considerevole estensione e altezza, non si può escludere, a priori, il verificarsi di singoli distacchi allo stato non prevedibili né riconoscibili, che possano comunque raggiungere il piazzale di cava esponendo a rischio, in particolare, le aree di lavoro e di transito. Tra gli ambiti sensibili, per questi aspetti, si citano, ad esempio, l'ambito H e l'Ambito P nella fascia superiore del Fronte 2, dove si osservano nicchie di distacco puntuali di singoli blocchi e dove i rilievi in parete hanno segnalato una probabilità elevata di accadimento di fenomeni di dissesto con coinvolgimento di blocchi di piccole dimensioni ($< 0.125 \text{ mc}$) per eventi comunque di ridotta volumetria complessiva ($< 3 \text{ mc}$).

Si è dunque stabilito di realizzare una difesa passiva in corrispondenza delle porzioni perimetrali del piazzale, con particolare attenzione alla protezione della strada di accesso al nuovo piazzale, che corre al piede del Fronte 2, tralasciando, invece, i settori dove è previsto lo stoccaggio impilato dei containers, che svolgono essi stessi, come dimostrato e verificato in tutti questi anni di attività, la funzione di un'efficace barriera difensiva per eventuali rilasci di materiali detritici e lapidei dai versanti retrostanti.

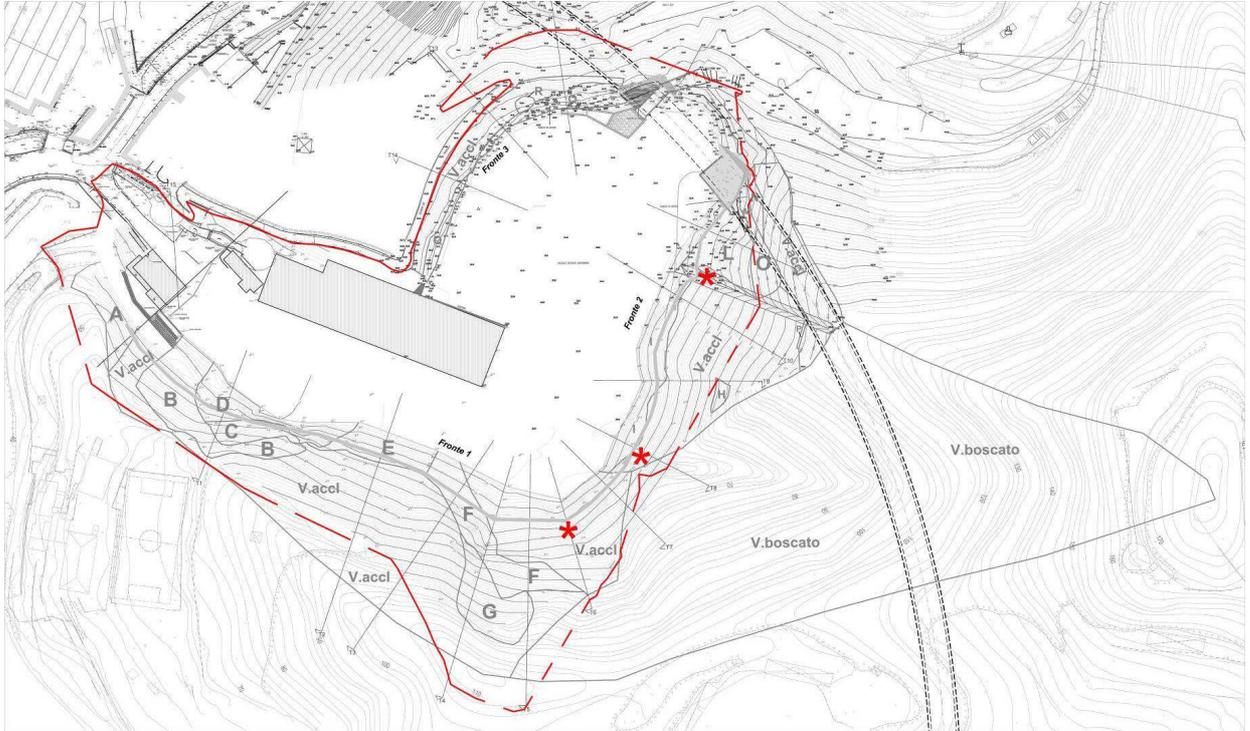
Intervento 3:

Come descritto nel capitolo relativo agli aspetti morfologici e idrogeologici della ex cava, convergono sul piazzale tre vie di scorrimento preferenziale delle acque superficiali. Si configurano, di fatto, come fossi in erosione, che si attivano unicamente in concomitanza con piogge intense e prolungate.

La loro regimazione allo sbocco sul piazzale era un tempo affidata a griglie di intercettazione collegate a un tombino di scarico e a una rete di smaltimento presumibilmente impostata sotto il piazzale. Oggi il sistema non è più correttamente funzionante. Le griglie sono intasate e le acque defluenti dai versanti a monte durante gli eventi alluvionali degli ultimi anni, hanno provocato allagamenti sul piazzale e accumulo di materiale detritico.

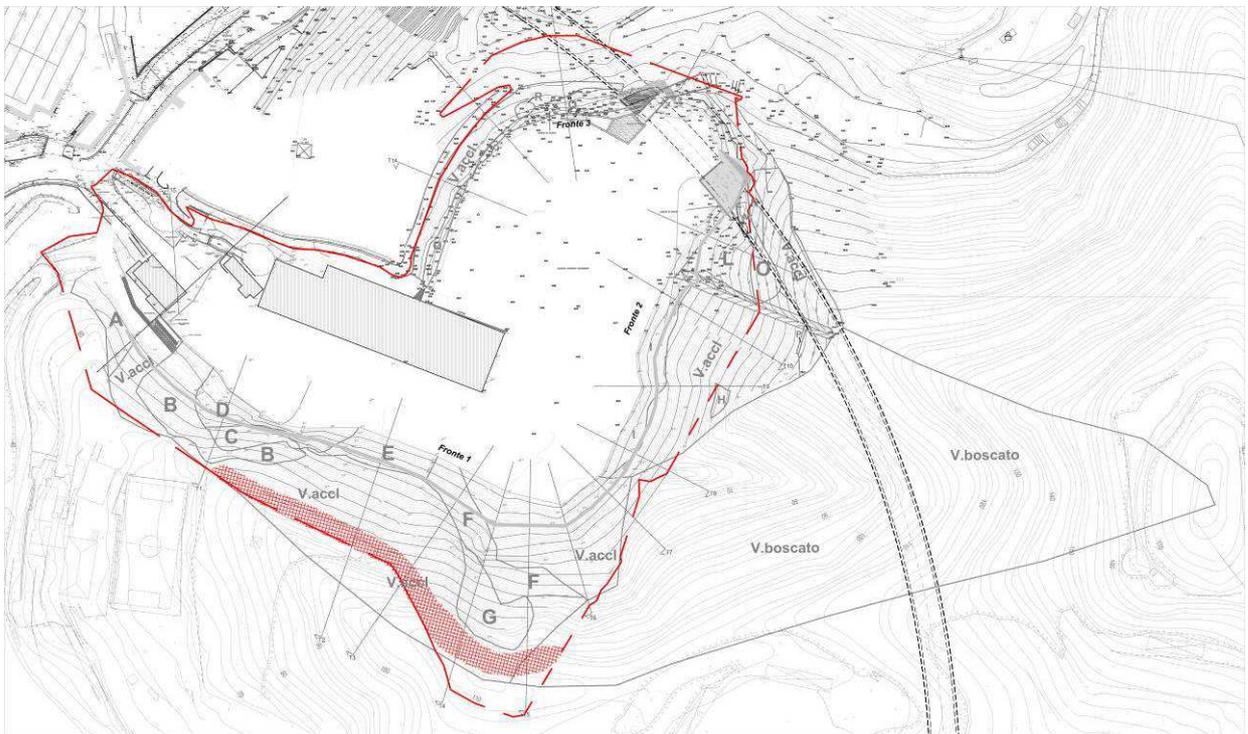
Intervento 4:

Comprende la sistemazione del ciglio del Fronte 1, in prossimità del confine di proprietà, dove si segnala la presenza di un livello superficiale detritico, smosso, scalzato ed eroso per effetto del pascolo di capre. Ne risente la cotica

erbosa che viene totalmente distrutta con aumento del grado di erodibilità e progressivo isolamento dei componenti pietrosi, che tendono a franare verso valle.
