Ricostruzione con allargamento del ponte carrabile sul Rio Molinassi, tra Via al Torrente Molinassi e Via Rollino, a Genova Sestri Ponente. Approvazione dei Certificati di Regolare Esecuzione relativi al contratto principale ed al contratto aggiuntivo. Bene: Demanio stradale.

**Lavori di ricostruzione con allargamento del ponte carrabile sul rio Molinassi, tra via al torrente Molinassi e via Rollino, a Genova Sestri Ponente.**

**CERTIFICATO DI REGOLARE ESECUZIONE**

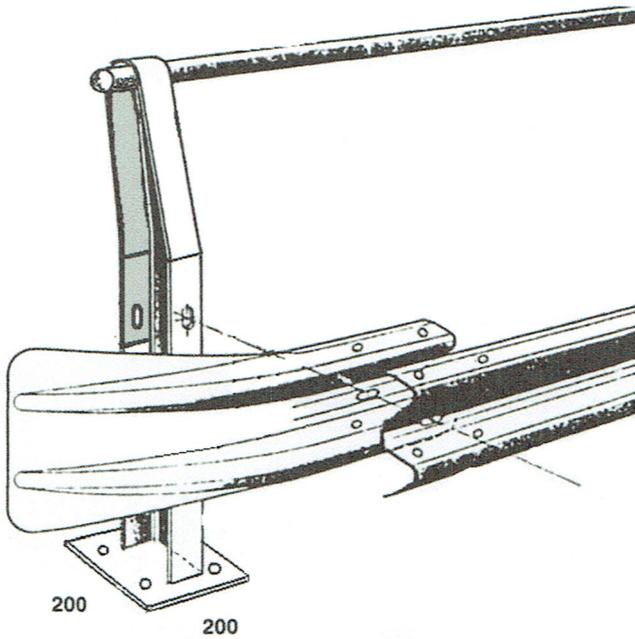
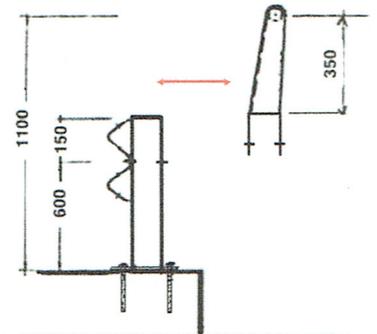
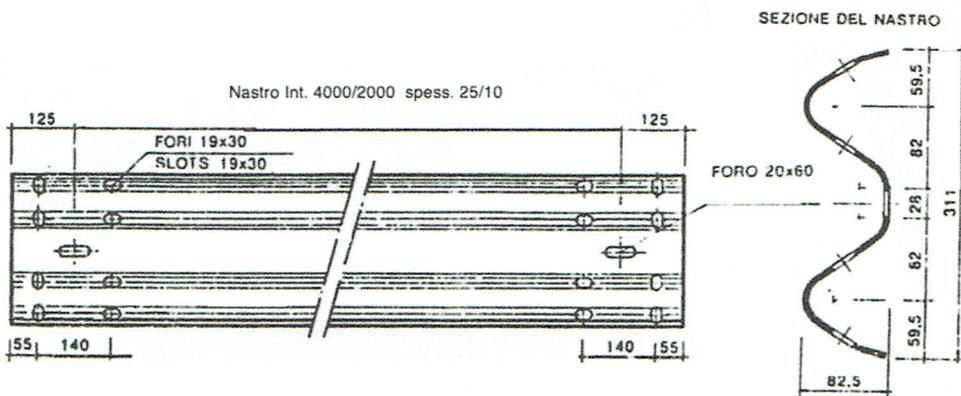
**BARRIERA CON CORRIMANO  
ANCORAGGIO A PIASTRA**

PIEDRITTO CON GAMBO <b>IMBULLONATO</b> PER CORRIMANO TUBO @48	
PIASTRA 200X200X10	TIPO P5 C 120X80X5
