COMUNE DI GENOVA

DETERMINAZIONE DIRIGENZIALE N. 2022-213.0.0.-5

OGGETTO: ACCORDO QUADRO 2021-2023: INTERVENTI URGENTI DI MANUTENZIONE STRAORDINARIA DI VERSANTI IN FRANA PER EVENTI DI TIPO ALLUVIONALE DI COMPETENZA COMUNALE NELL'AMBITO DEL TERRITORIO CITTADINO

APPROVAZIONE DELLA DOCUMENTAZIONE PROGETTUALE ESECUTIVA INERENTE IL PROGETTO DI: "SISTEMAZIONE IDROGEOLOGICA DI ALCUNI DISSESTI OCCORSI A SEGUITO DEGLI EVENTI ALLUVIONALI DEL 20-21 OTTOBRE 2019 E 22-24 NOVEMBRE 2019 ALL'INTERNO DEI MAPPALI 155, 156 E 303 DEL FOGLIO 58 C.T., LUNGO LE CARRABILI SALITA TUVIO E SAN PIETRO AI PRATI, NEL COMUNE DI GENOVA"

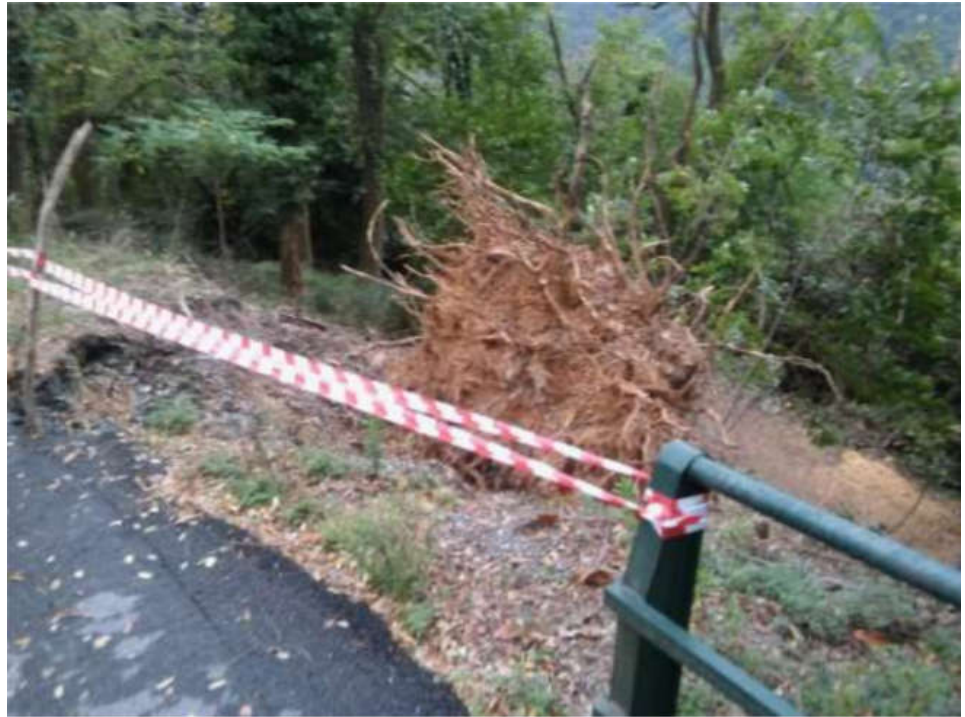
7 – Scarpata tra Salita Tuvio e via San Pietro ai Prati

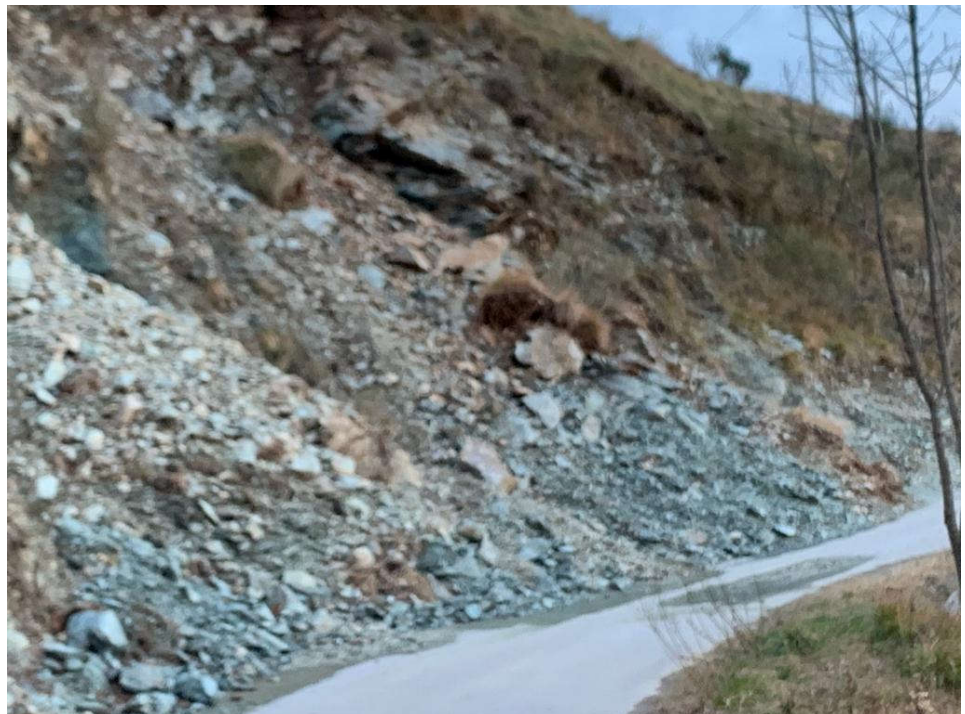
8 – Frana bivio tra Via San Pietro ai Prati e Salita Tuvio- da Salita Tuvio

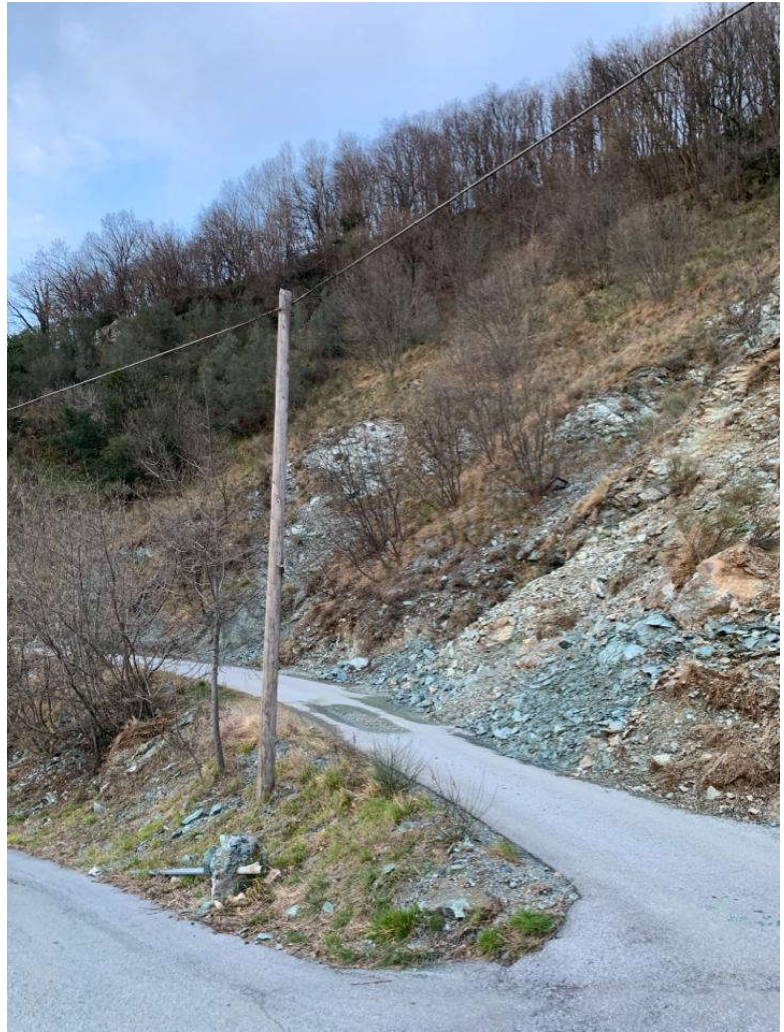
9 – Frana bivio tra Via San Pietro ai Prati e Salita Tuvio- dal bivio

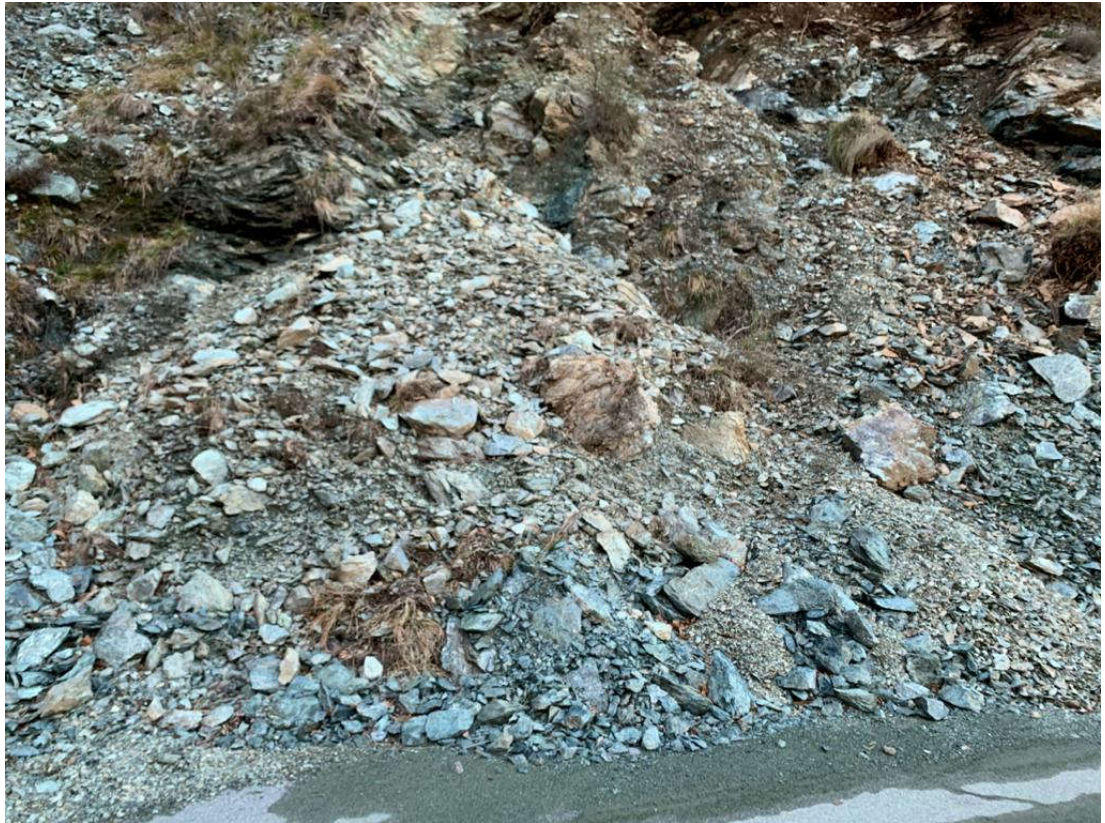
10- Fronte frana

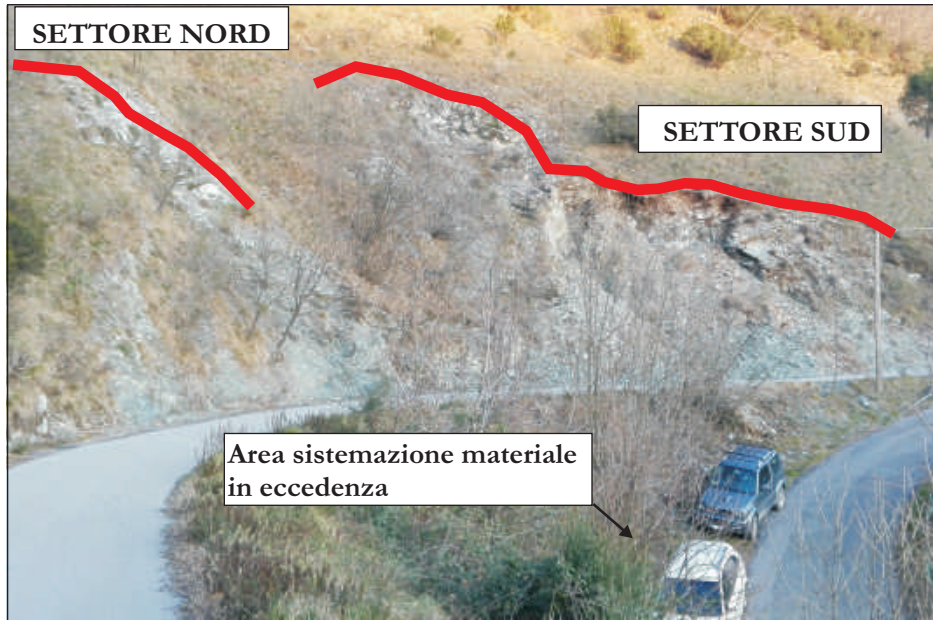
FOTO 1: Panoramica del dissesto 1 vista da Salita Tuvio

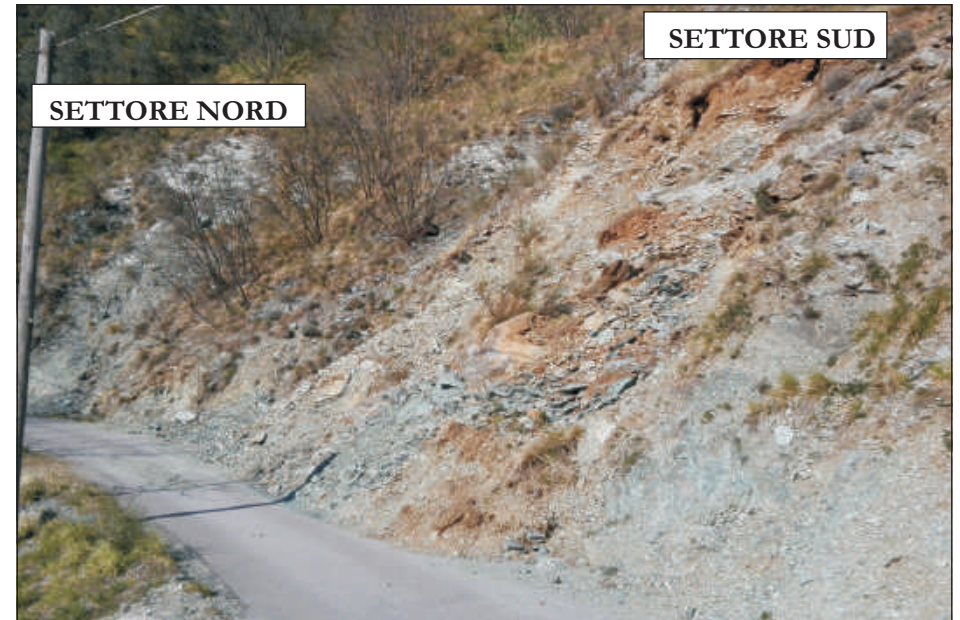
FOTO 2: Panoramica dissesto 1 vista dal bivio per San Pietro ai Prati

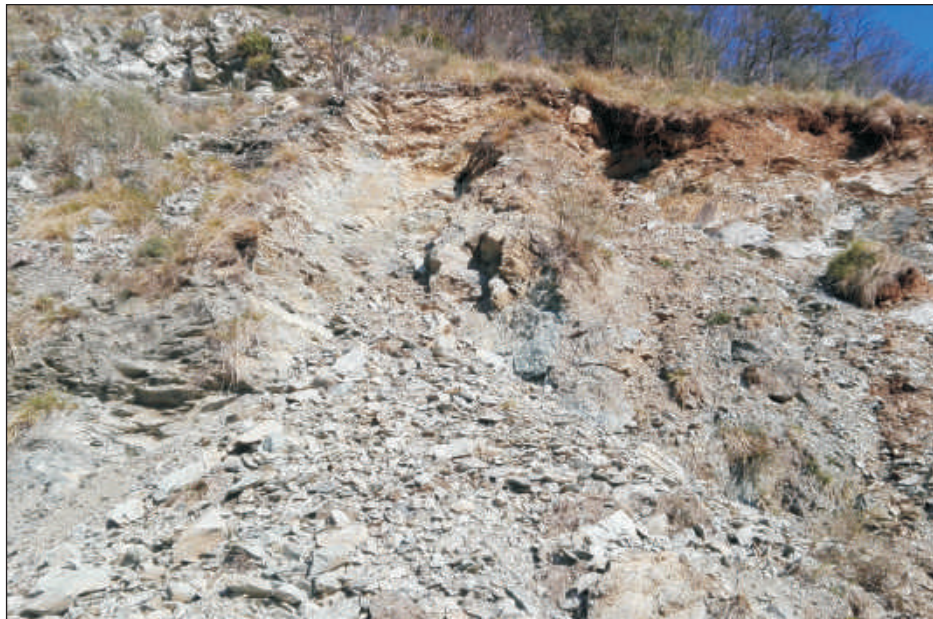
FOTO 3: Dettaglio scarpata settore sud dissesto 1 vista da Salita Tuvio

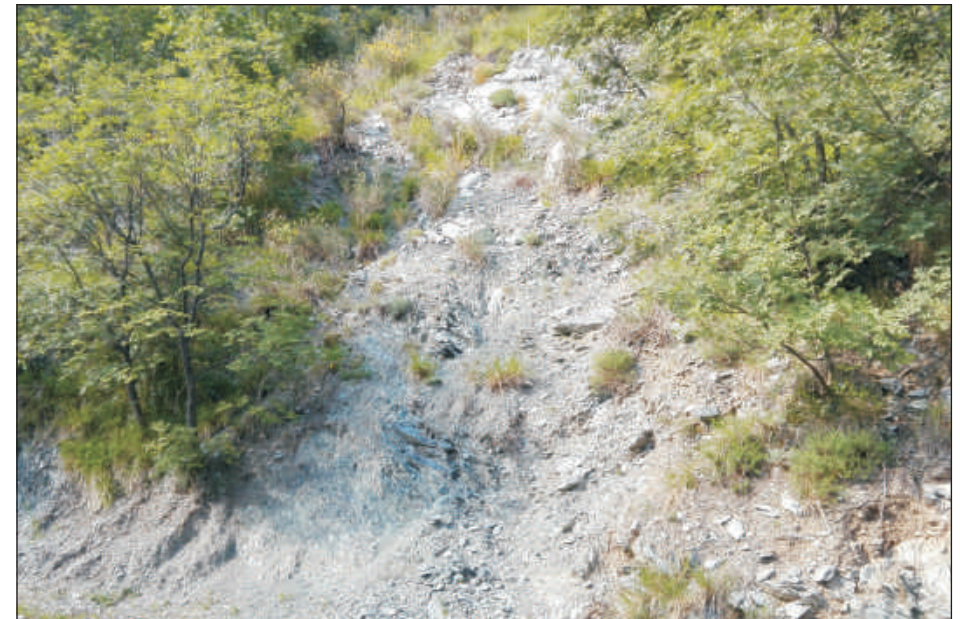
FOTO 4: Dettaglio scarpata settore nord dissesto 1 vista da Salita Tuvio

Il settore settentrionale è composto da un tratto a elevata acclività, in parte vegetato e in parte interessato dal substrato subaffiorante che si raccorda a una scarpata rocciosa serpentinitica in mediocri condizioni di conservazione, con modesti accumuli di materiale al piede ma soggetta ai processi di degradazione chimico-fisica da parte degli agenti esogeni e al dilavamento delle acque correnti che concorrono a incrementarne il quadro fessurativo e a favorire il distacco di prismi lapidei di medio-piccola pezzatura (FOTO 4).

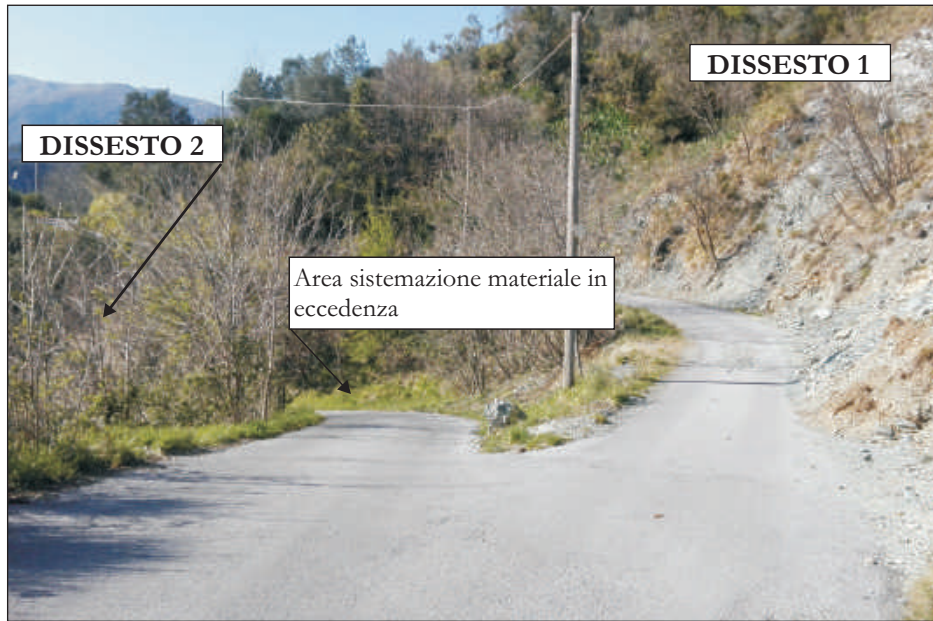
FOTO 5: Panoramica dell'area di cantiere dissesto 1-2 e area sistemazione in loco del materiale in eccedenza

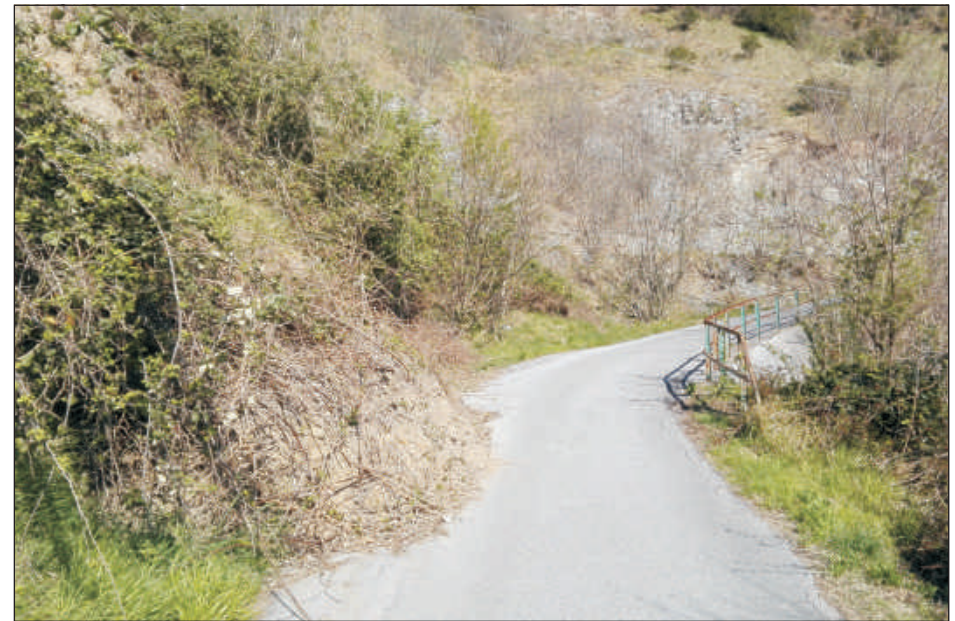
FOTO 6: Panoramica zona di accumulo dissesto 2 vista da via S. Pietro ai Prati

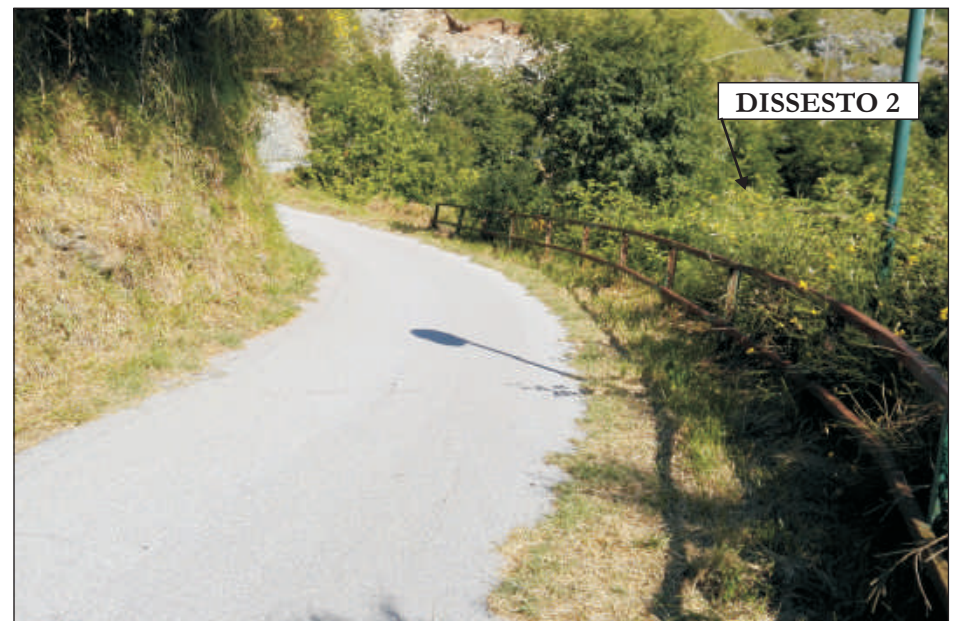
FOTO 8: Particolare del tratto di Salita Tuvio oggetto di realizzazione di dosso in terra sul lato valle per il convogliamento acque meteoriche lungo strada

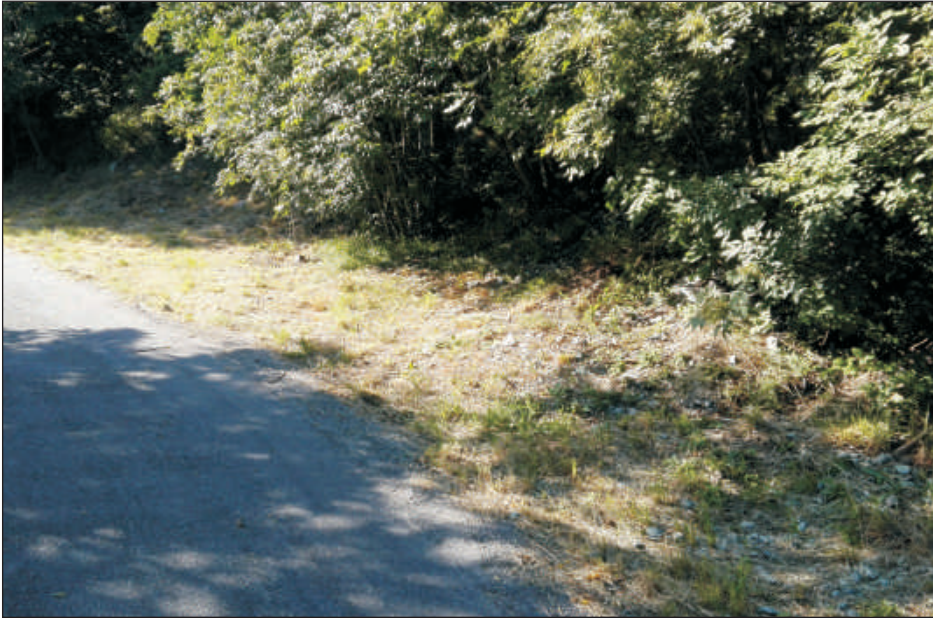
FOTO 9: Panoramica dell'area interessata dalla sistemazione in loco materiale mobilizzato dai dissesti 1-2

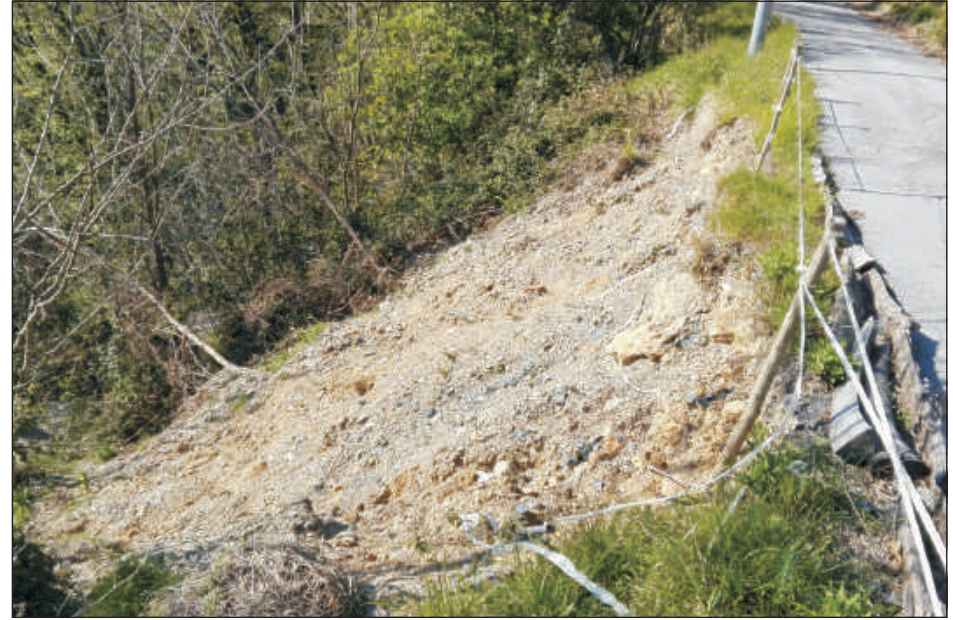
FOTO 10: Panoramica del dissesto 3 vista dalla carrabile San Pietro ai Prati

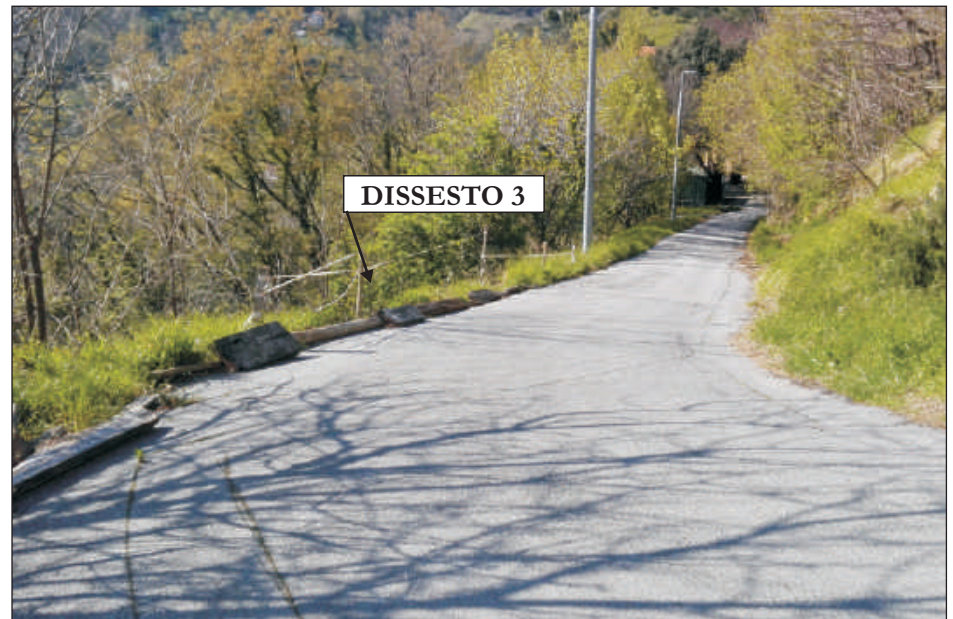
FOTO 12: Panoramica del tratto di Via San Pietro ai Prati interessato dalla realizzazione di dosso in terra sul lato valle per il contenimento delle acque meteoriche

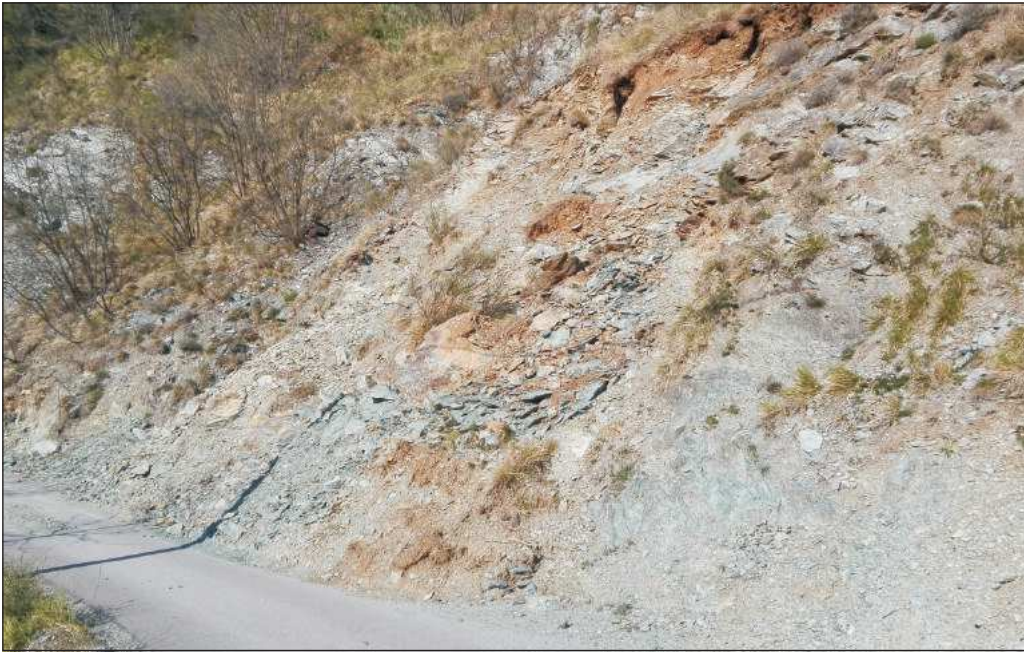
FOTO 1: Panoramica dissesto 1 (v. Figura 1)

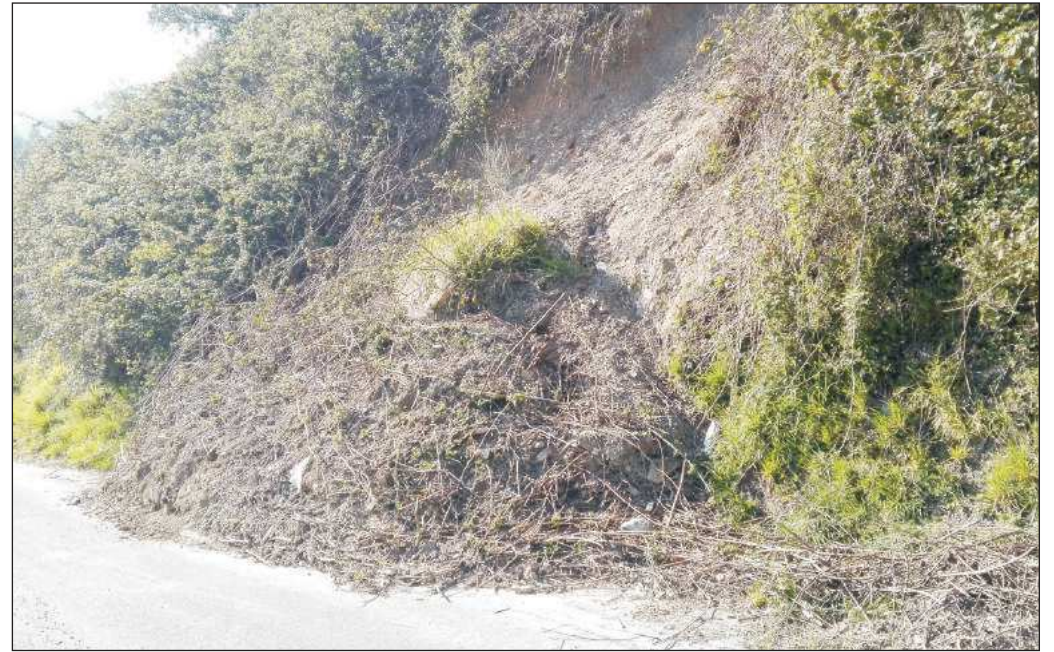
FOTO 2: Panoramica dissesto 2 (v. Figura 1)

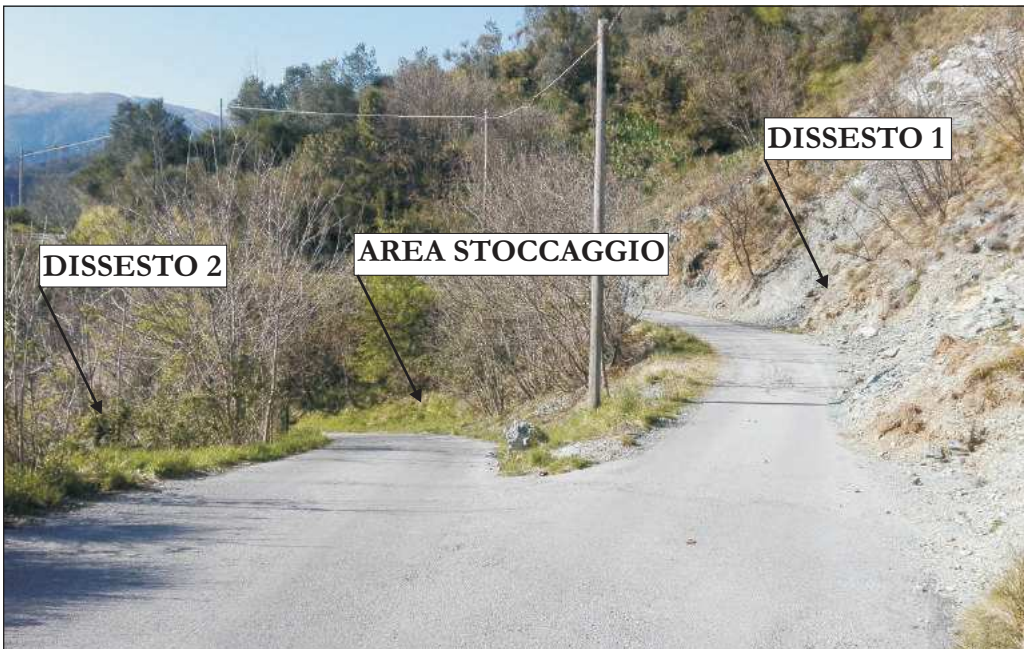
FOTO 3: Panoramica dissesto 1 -2 e area di stoccaggio

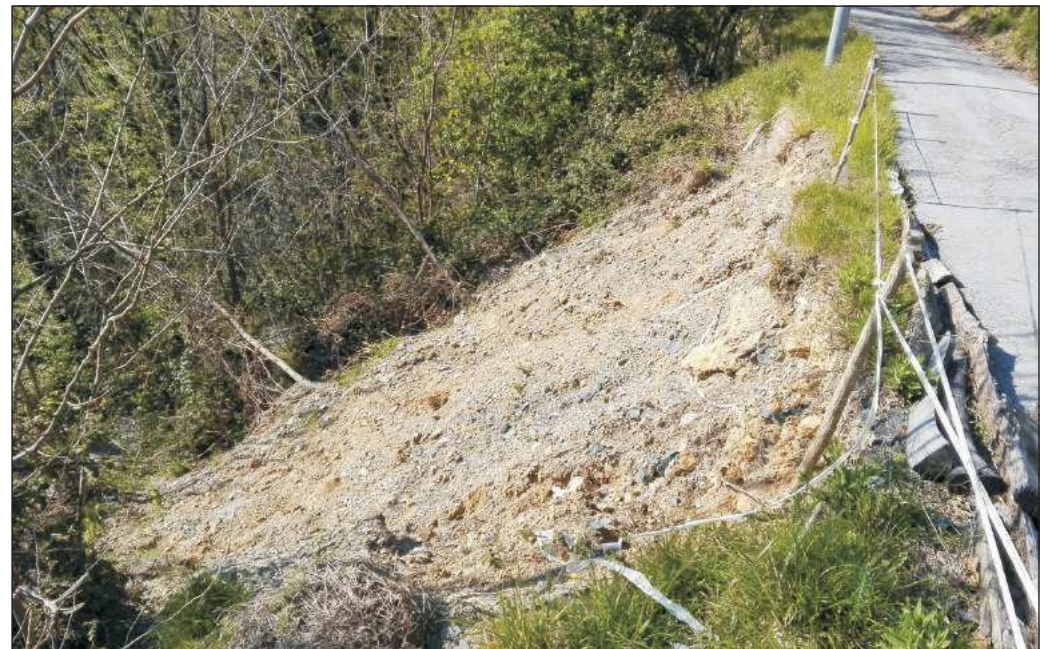
FOTO 4: Panoramica dissesto 3 (v. Figura 1)
