## ATTO DI OSSERVAZIONI

Progetto Preliminare del Piano Urbanistico Comunale di Genova adottato con D.C.C. n. 92 del 7 dicembre 2011.

**ALL. 1 DOCUMENTAZIONE TECNICA**

### **DESCRIZIONE DELL'OSSERVAZIONE**

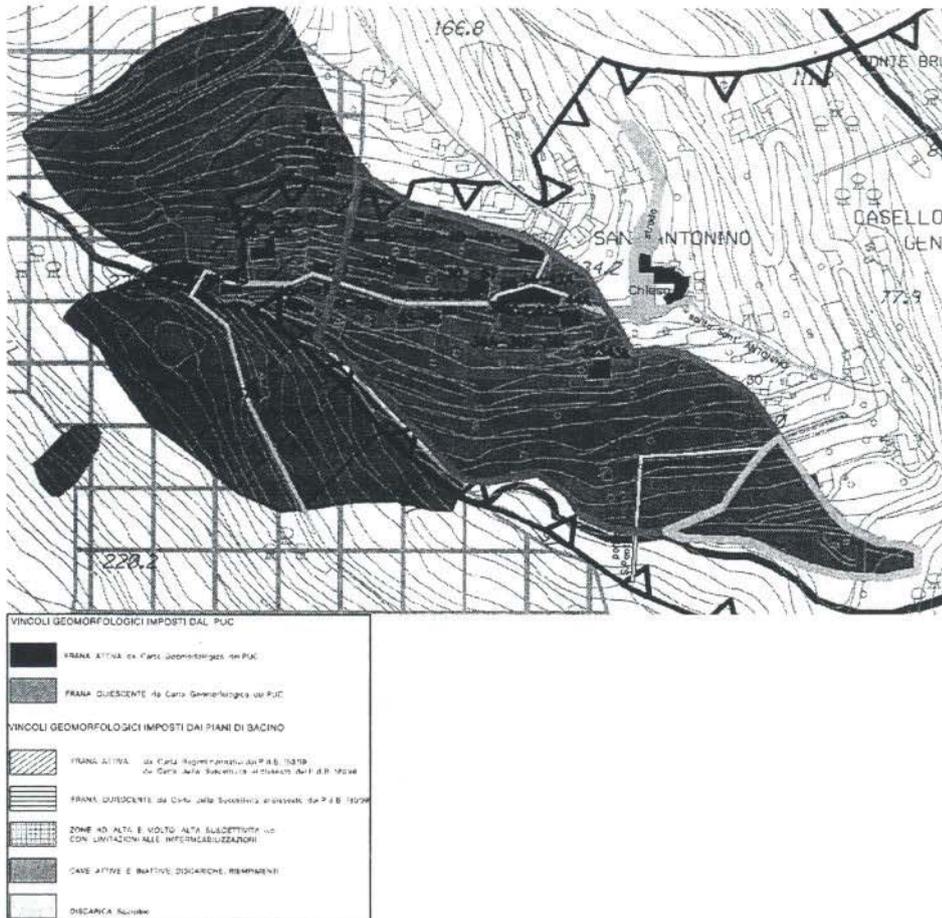
Fig. 1: Stralcio Carta dei Vincoli PUC 2011 adottato

La linea **magenta** delimita l'area oggetto della nuova frana mentre quella **verde** i terreni di proprietà della Sant'Antonino interessati dalla suddetta frana.

Poiché come è visibile in Fig. 1 all'interno del nuovo perimetro della frana ricadono numerosi edifici di civile abitazione i residenti e l'amministratore della Società Sant'Antonino s.r.l. hanno espresso al sottoscritto comprensibile preoccupazione in merito alla sicurezza delle persone e delle cose e alla perdita di valore delle loro proprietà immobiliari.

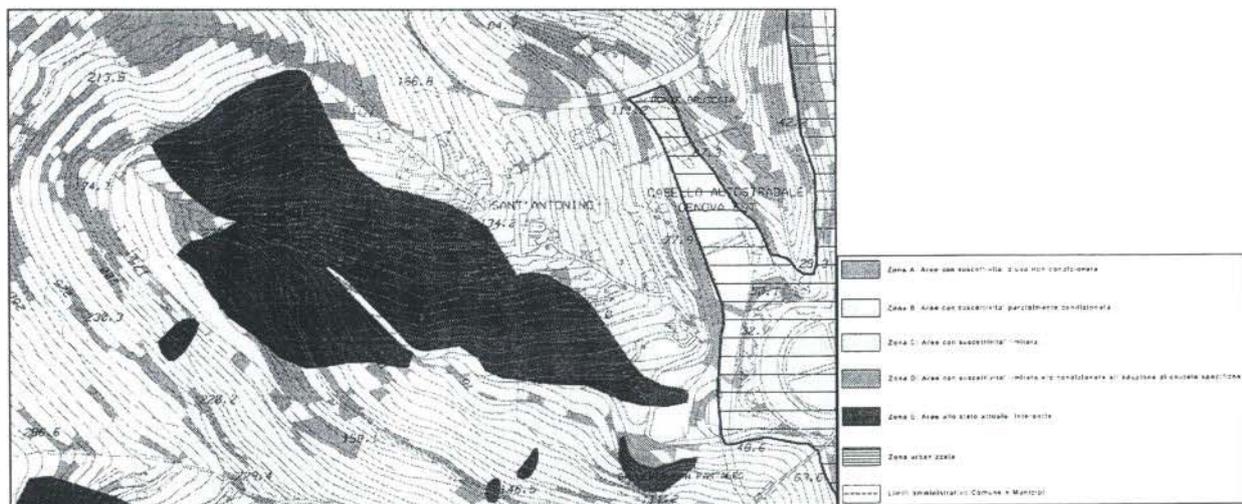
Fig. 2: Stralcio della Carta della Zonizzazione Geologica del Territorio del PUC 2011 adottato

L'identificazione di una **frana attiva** su una porzione di territorio ne condiziona fortemente la suscettività d'uso come riportato nella *Carta della Zonizzazione Geologica del Territorio* dove tale ambito ricade in una "Zona E: Aree allo stato attuale interdette".

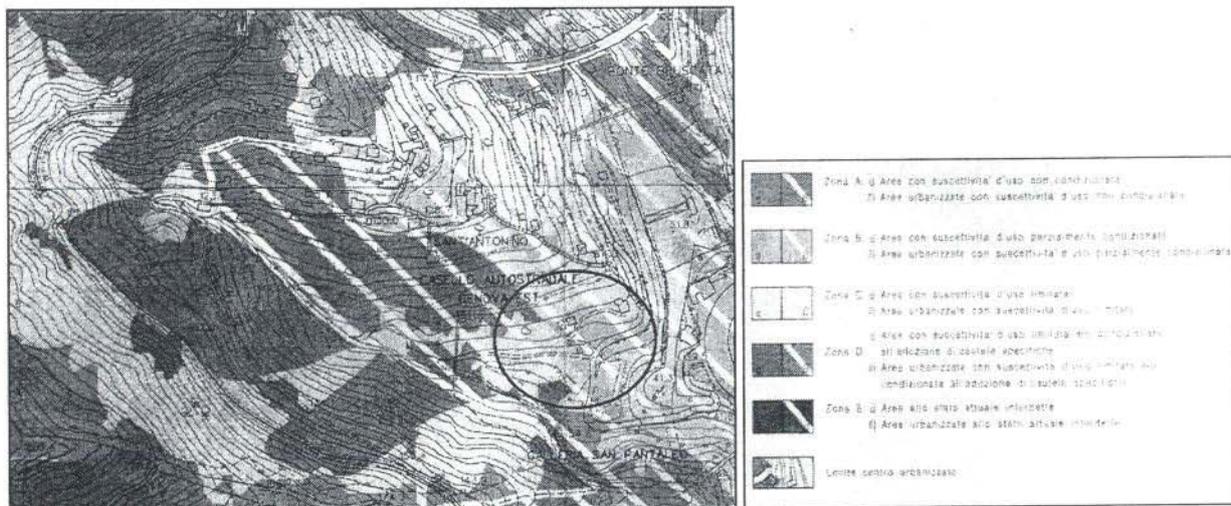
Fig. 3: Stralcio della Carta della Suscettività al Dissesto del PUC vigente.

*Zona C<sub>β</sub>* - Area urbanizzata con suscettività d'uso limitata,

*Zona B<sub>β</sub>* - Area urbanizzata con suscettività d'uso parzialmente condizionata

Quindi una porzione di territorio dove **NON** sono presenti movimenti franosi sia attivi che quiescenti.

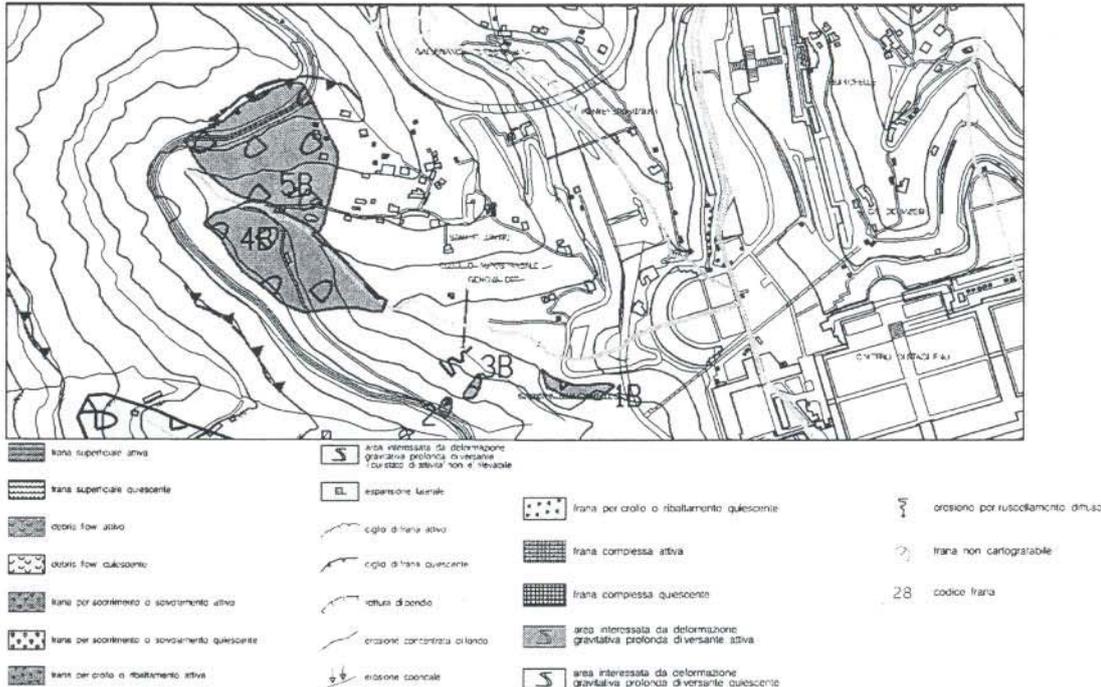
Fig. 4: Stralcio della Carta della franosità reale (P.d.B. T. Bisagno)

- **Carta della Franosità reale:** l'area di interesse **non presenta alcun movimento franoso** come riportato nello stralcio di Fig. 4.

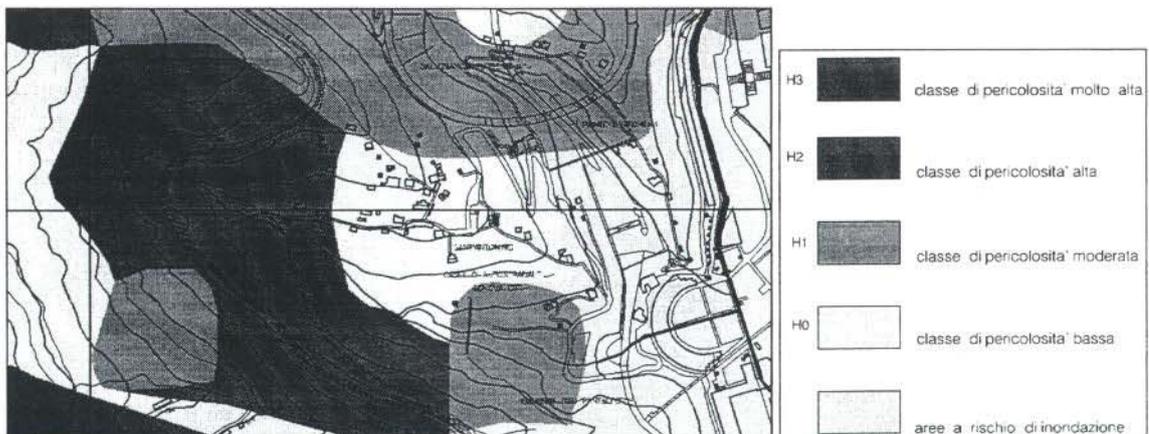
Fig. 5: Stralcio della Carta della Pericolosità (P.d.B. del T. Bisagno)

- **Carta della Pericolosità:** l'area di interesse è classificata prevalentemente come **area a pericolosità bassa (H0)** e solo marginalmente come **area a pericolosità moderata (H1)** in corrispondenza dell'area dell'ex cava nella porzione più a valle.

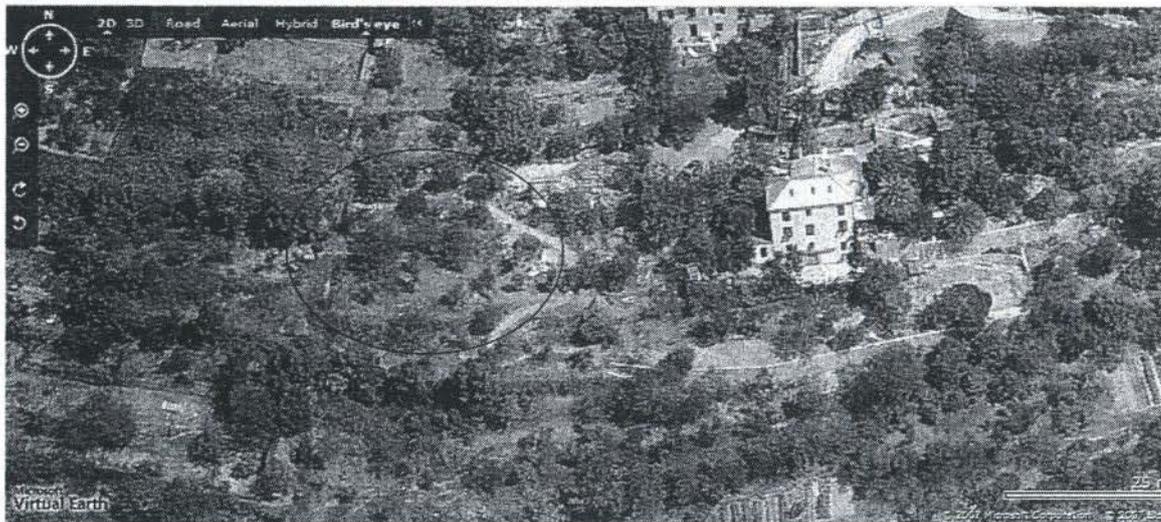
**Fig. 6:** Ubicazione area di studio

*L'area dove sono state eseguite le indagini (Fig. 6), ha una estensione di circa 1500 m<sup>2</sup> ed è collocata su di un versante abbastanza acclive (circa 20°) che immerge verso Sud dove sono presenti alcuni terrazzamenti mediante fasce sostenute da muri a secco. Tali muri si presentano generalmente in discrete condizioni di conservazione, ma localmente mostrano alcuni segni di cedimento peraltro di modesta entità. Presso l'area di indagine, affiorano terreni appartenenti all'Unità del Flysch di Monte Antola costituiti dalla tipica sequenza ritmica di calcari marnosi, marne calcaree e marne argillose ed interstrati argillitici. Tale Unità non è facilmente rilevabile in*

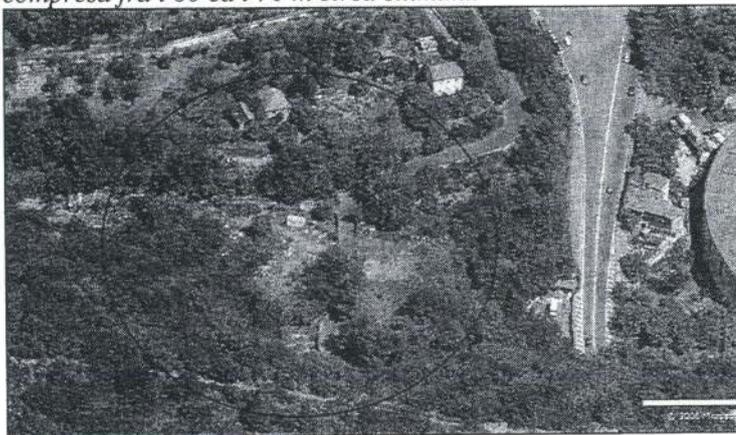
Fig. 7: area di intervento.

L'area in oggetto ricade nel foglio della Carta Tecnica Regionale n°231160 a scala 1:10.000.. Il settore di studio è posto lungo la val Bisagno, nelle vicinanze del casello autostradale uscita "Genova Est", poco a monte del Cimitero di Staglieno, in località Sant'Antonino, ad una quota compresa fra i 60 ed i 70 m circa s.l.m.m..

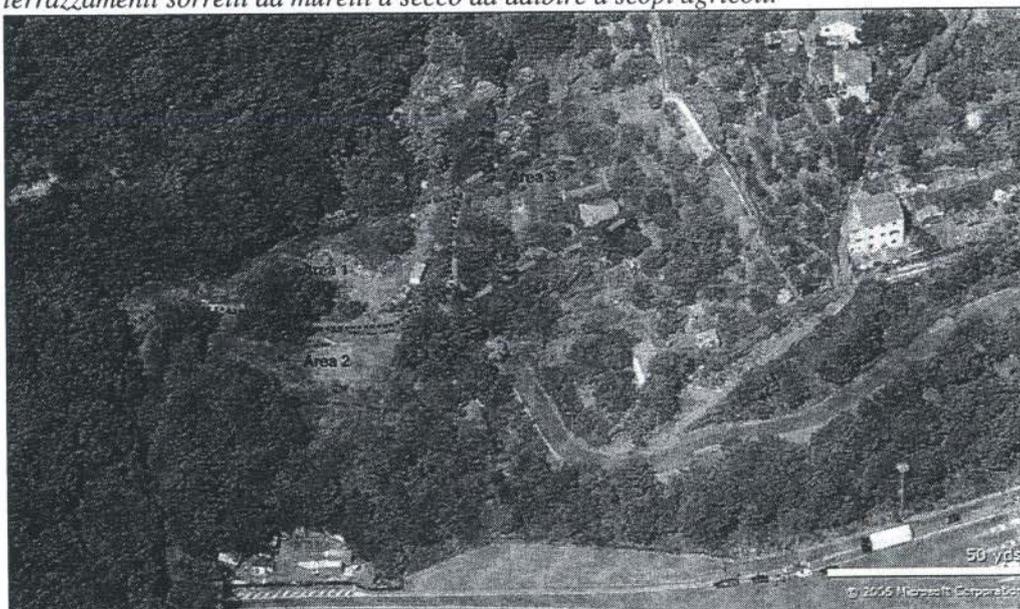
**Fig. 8:** panoramica area di intervento (vista da nord-est).

La prima (**Area 1**), è delimitata verso sud e ovest dal rio Sant'Antonino, che scorre inizialmente a cielo aperto per poi risultare tombinato in prossimità della viabilità stradale e di lì proseguire verso il cimitero di Staglieno e confluire nel T. Bisagno, verso est dalla strada salita di Sant'Antonino e verso nord dal piede del versante orografico sinistro della valletta del rio Sant'Antonino. Si tratta di un'area subpianeggiante realizzata artificialmente mediante successivi riporti di materiali detritici che sono andati a sovrapporsi a potenti spessori di detriti eluvio-colluviali provenienti dai sovrastanti versanti e, in precedenza, modellati dall'uomo che aveva realizzato più ordini di terrazzamenti sorretti da muretti a secco da adibire a scopi agricoli.

L'area si raccorda verso l'impluvio con una scarpata che, con un dislivello di circa 10 metri raggiunge il talweg del corso d'acqua. Lungo la scarpata sono evidenti i resti di antichi terrazzamenti crollati e parzialmente coperti da materiale detritico. Il ciglio della scarpata risulta in più punti in arretramento per erosione regressiva.

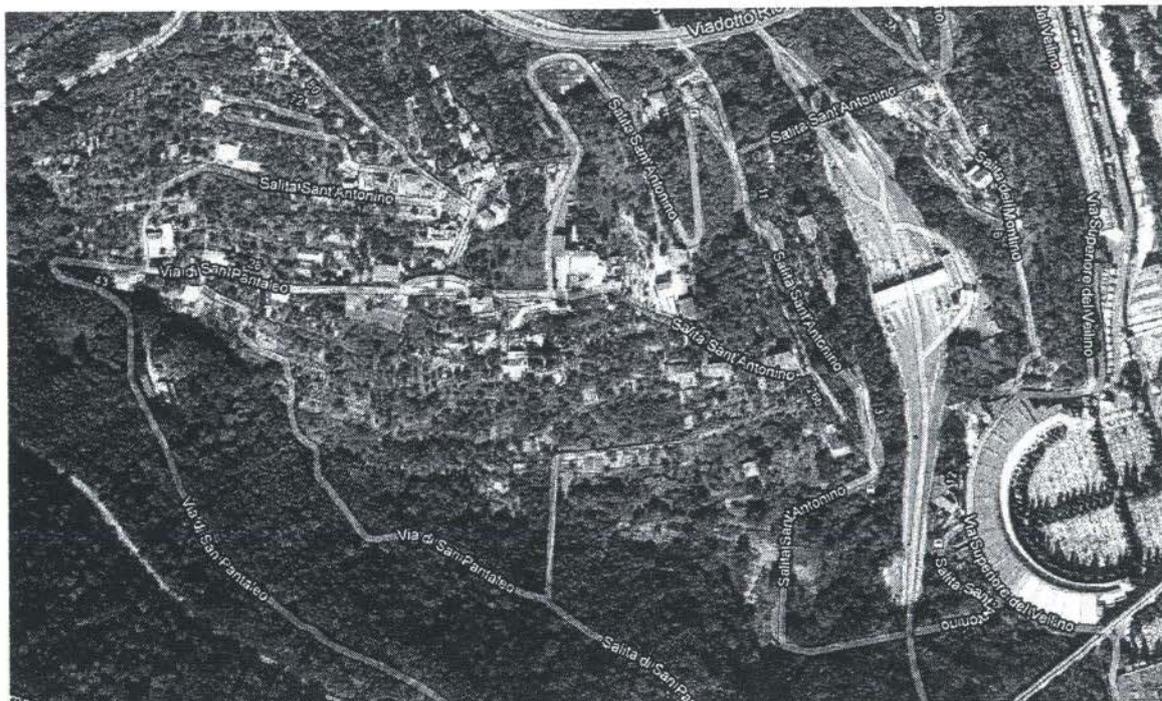
Fig. 9: Area di studio.

- **Sopralluoghi in sito:** sono stati effettuati sopralluoghi in sito ripercorrendo salita San Antonino e via di San Pantaleo allo scopo di verificare la presenza di **stati fessurativi a carico dei manufatti** riconducibili alla frana oggetto della presente osservazione.

**Dai rilievi non sono emersi significativi stati fessurativi ne a carico degli edifici, ne della rete viaria.**

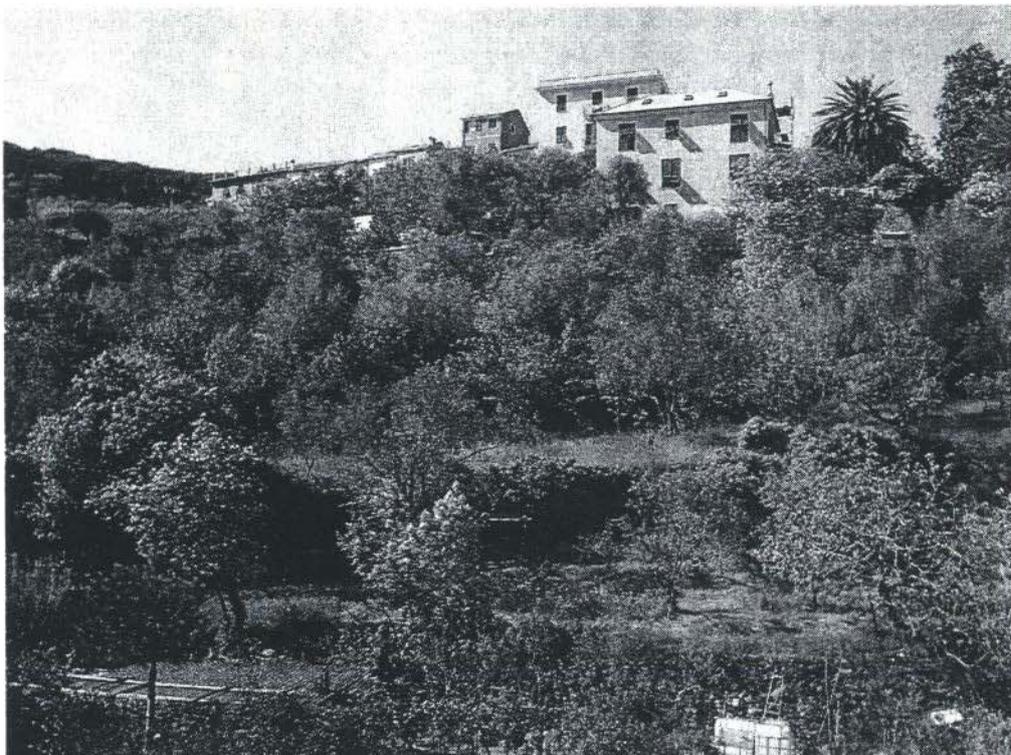
**Foto 1:** Edifici frazione San Antonino (civv. 38-40-42-44, sullo sfondo civv. 34A-36B- e 38-40-42-44)

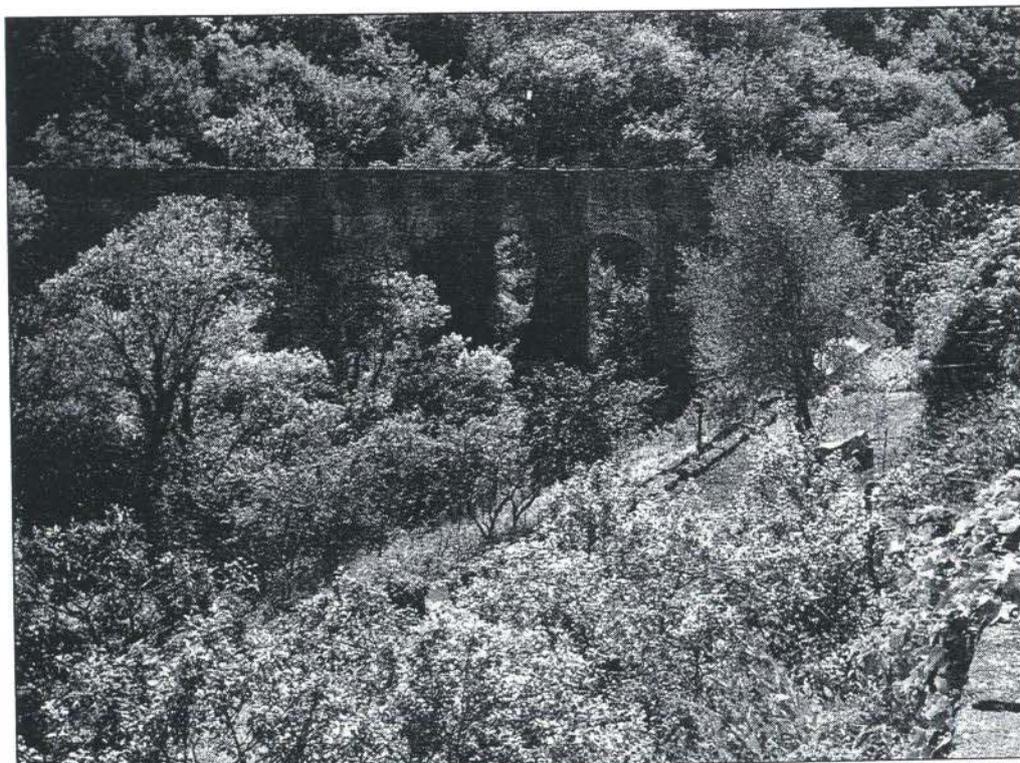
**Foto 7:** Acquedotto civico medioevale (ponte canale del sec. XIII)

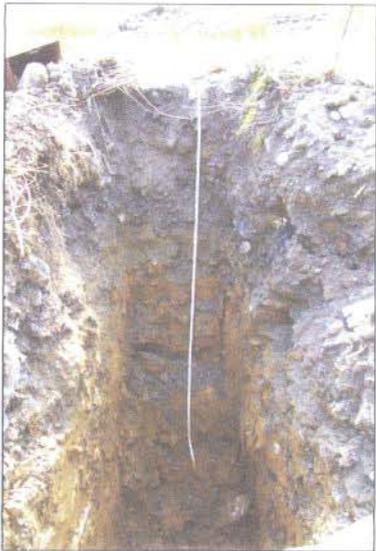
<b>Trincea P1</b>	<b>Profondità (m)</b>	<b>Descrizione stratigrafica</b>

0.00-1.40	Materiali di riporto frammisti a terreno vegetale.
	1.40-3.20	Coltre eluvio-colluviale color nocciola chiaro con abbondante scheletro lapideo e blocchi anche decimetrici.

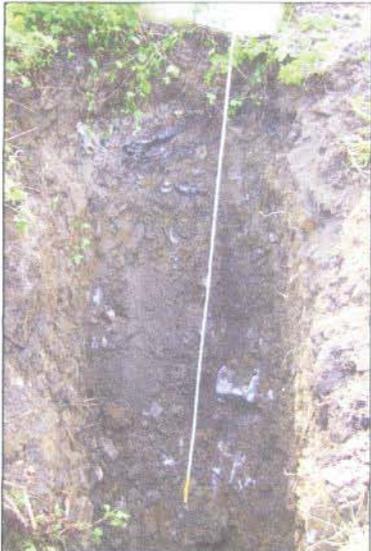
<b>Trincea P2</b>	<b>Profondità (m)</b>	<b>Descrizione stratigrafica</b>

0.00-1.20	Materiali di riporto frammisti a scheletro lapideo e blocchi anche decimetrici
	1.20-2.00	Terreno naturale, bruno scuro, con modesto scheletro lapideo
	2.00-3.00	Coltre eluvio-colluviale color nocciola chiaro con abbondante scheletro lapideo e blocchi anche decimetrici.

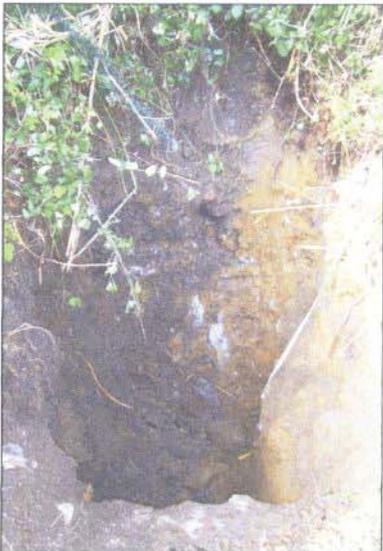
Trincea P3	Profondità (m)	Descrizione stratigrafica

0.00-0.50	Materiali di riporto frammisti a scheletro lapideo e blocchi anche decimetrici
	0.50-2.40	Coltre eluvio-colluviale color nocciola chiaro con abbondante scheletro lapideo e blocchi anche decimetrici.

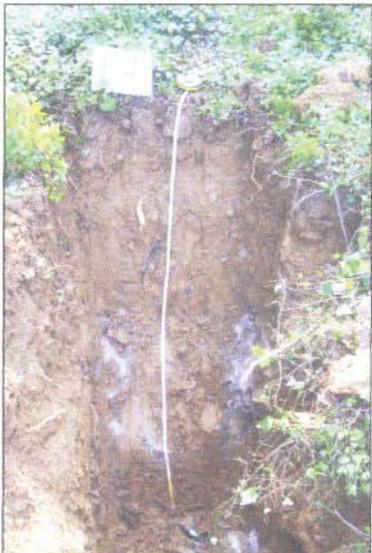
Trincea P4	Profondità (m)	Descrizione stratigrafica

0.00-0.40	Terreno naturale, bruno scuro, con modesto scheletro lapideo
	0.40-1.50	Coltre eluvio-colluviale color nocciola chiaro con abbondante scheletro lapideo e blocchi anche decimetrici.
	1.50-2.10	Cappellaccio di alterazione

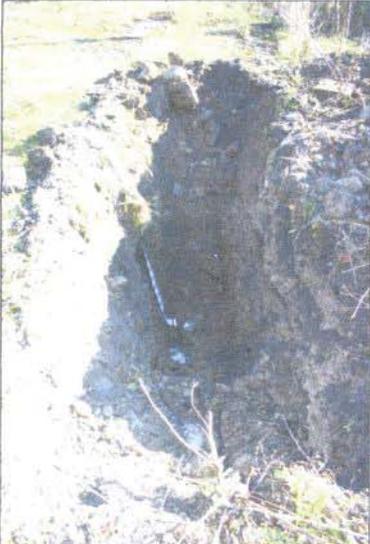
Trincea T2	Profondità (m)	Descrizione stratigrafica

0.00-1.20	Riporti e rifiuti (laterizi, scarificato, asfalto e plastica) frammisti a terreno vegetale
	1.20-2.50	Terreno vegetale commisto a materiali detritici eterogenei di colore bruno chiaro.

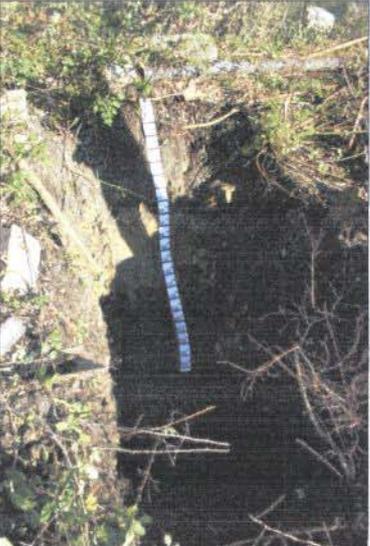
Trincea T3	Profondità (m)	Descrizione stratigrafica

0.00-0.50	Terreno vegetale commisto a scarso materiale di riporto (laterizi).
	0.50-2.50	Coltre con abbondante matrice di colore bruno nocciola e trovanti da centimetrici a decimetrici

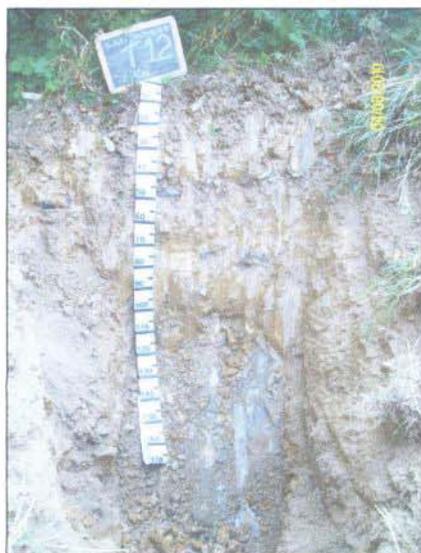
**Trincea T12**

<b>Profondità (m)</b>	<b>Descrizione stratigrafica</b>
0.00-1.20	Coltre naturale pedogenizzata.
1.20-1.65	Cappellaccio del substrato roccioso.
1.65-1.70	Substrato roccioso (Flysch dell'Antola).

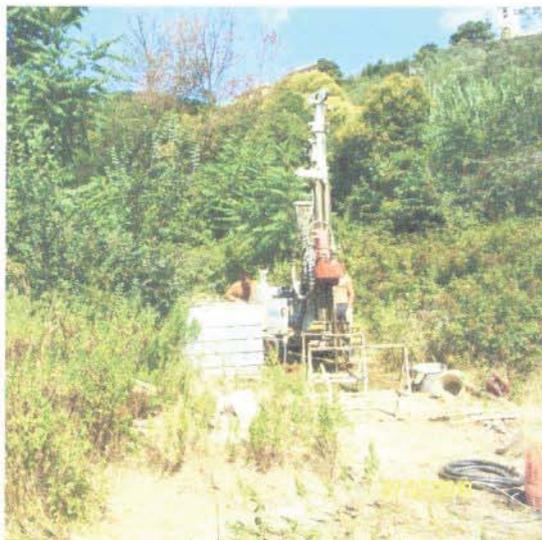
**Sondaggio S2**

<b>Profondità (m)</b>	<b>Descrizione stratigrafica</b>
0.00-1.60	Materiali di riporto (laterizi ghiaie eterogene) in matrice limoso sabbiosa.
1.60-3.60	Coltre eluvio colluviale argilloso-limose commiste a scarsi materiali di riporto (lapidei) con blocchi rocciosi calcarei.
3.60-5.50	Coltre eluvio colluviale argilloso-limosa con blocchi calcareo marnosi e matrice debolmente plastica e coesiva. Colore bruno ocraceo.
5.50-6.50	Cappellaccio d'alterazione fortemente fratturato con abbondante scheletro lapideo.
6.50-7.10	Substrato roccioso fratturato e alterato.
7.10-10.60	Substrato roccioso calcareo marnoso fratturato debolmente alterato con alternanza di livelli argillitici fortemente alterati.

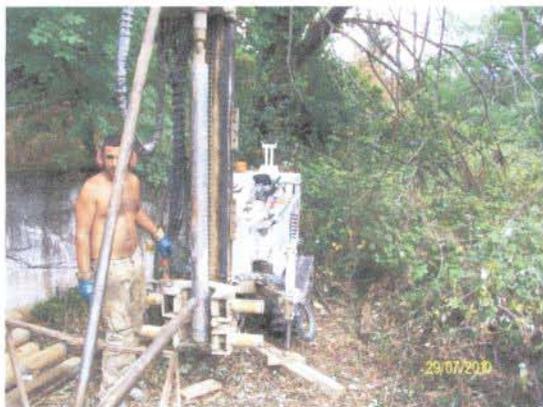
**Sondaggio S3**

<b>Profondità (m)</b>	<b>Descrizione stratigrafica</b>
0.00-1.00	Materiali di riporto (clasti calcarei e laterizi).
1.00-2.50	Coltre eluvio colluviale in matrice limoso-sabbiosa insatura color marroncino rossiccio.
2.50-2.90	Trovante calcareo marnoso fratturato.
2.90-6.50	Coltre eluvio colluviale scheletro lapideo con $\phi < 5$ cm, clasti spigolosi in matrice limoso-sabbiosa color marroncino grigiastro.
6.50-8.50	Cappellaccio d'alterazione costituito da clasti calcareo marnosi in matrice limosa.
8.50-10.00	Substrato roccioso calcari marnosi (Flysch dell'Antola) (9.0-10 m RQD = 85)

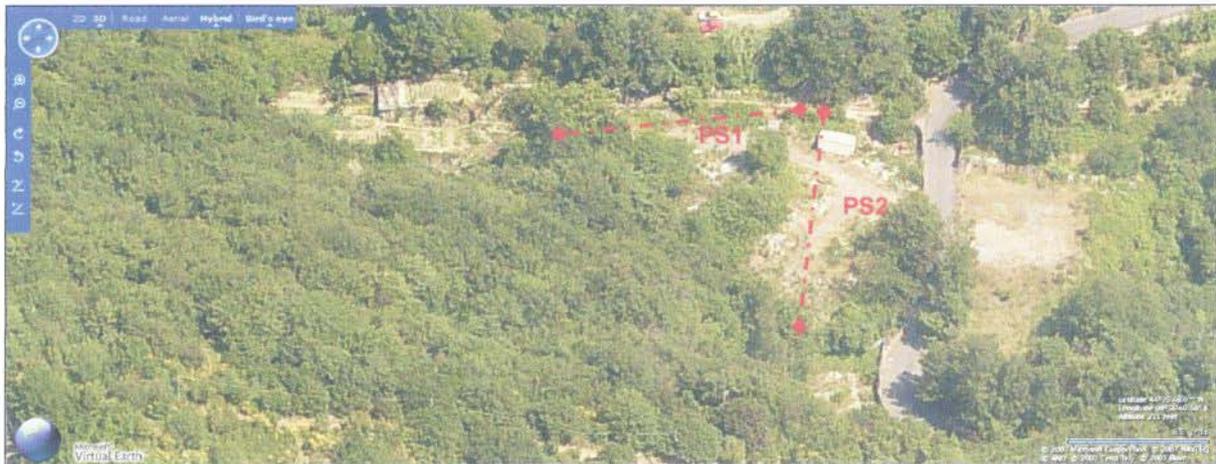
Sono stati eseguiti **tre** stendimenti **PS1, PS2 e PS3**:

**Foto 9:** ubicazione stese sismiche PS1 e PS2

**PS1:** localizzata lungo un allineamento subparallelo all'asse del rio con battuta di andata lato est e battuta di ritorno lato ovest. L'interpretazione dei sismogrammi ha consentito di suddividere la porzione di sottosuolo indagata in tre strati:

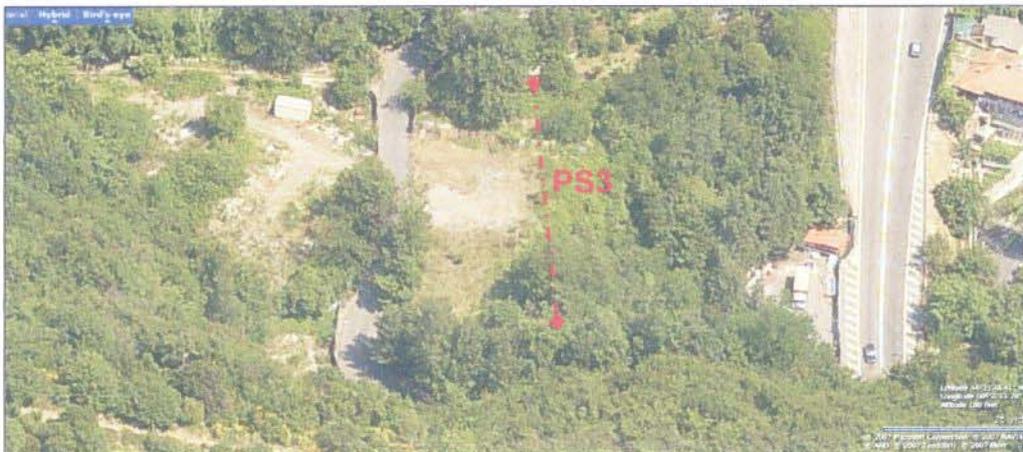
**Foto 10:** ubicazione stesa sismica PS3

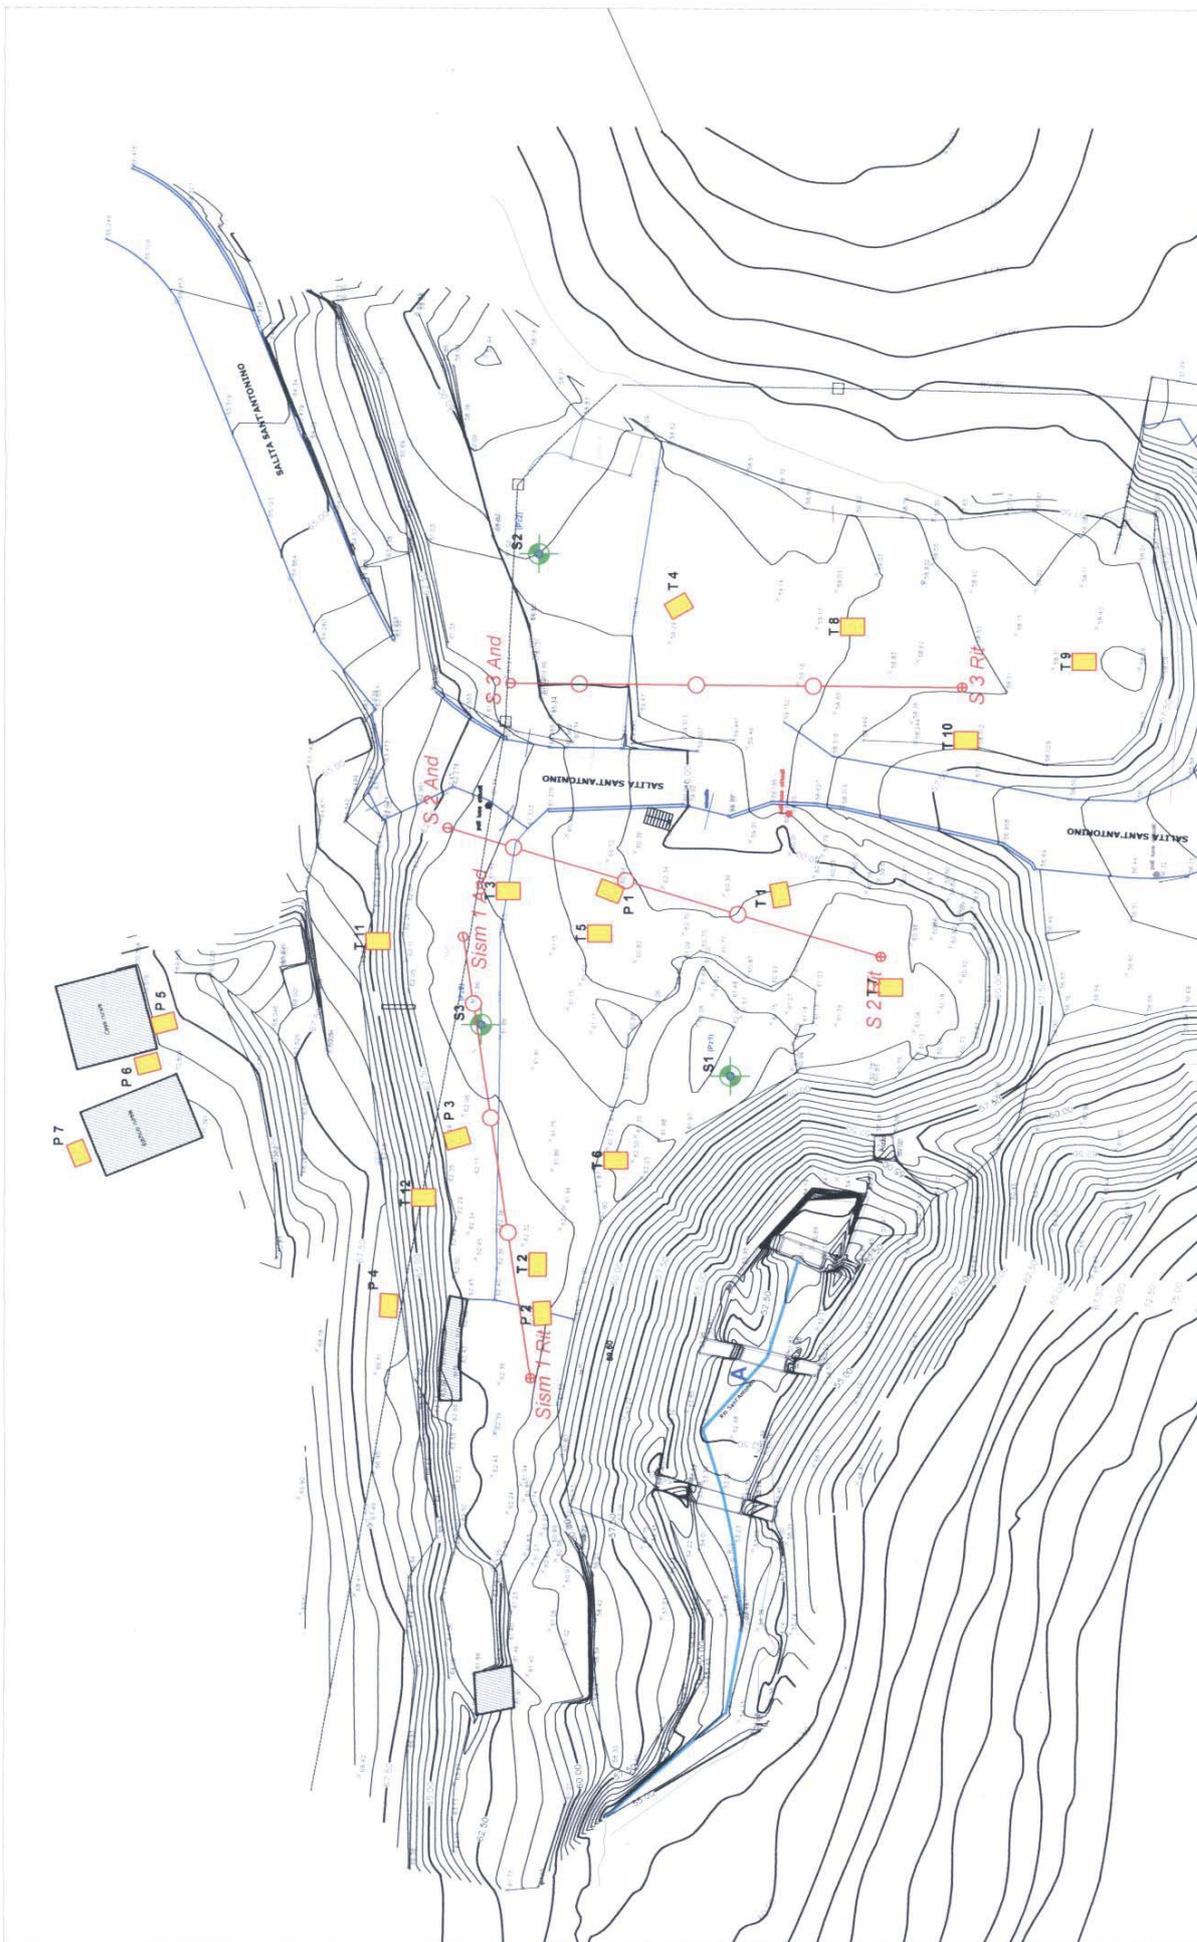
**ALL. 1** Ubicazione Indagini Geognostiche

<b>P7</b>	1.2 m	-
<b>T1</b>	3.5 m	-
<b>T2</b>	2.5 m	-
<b>T3</b>	2.5 m	-
<b>T4</b>	2.5 m	-
<b>T5</b>	2.6 m	-
<b>T6</b>	2.6 m	-
<b>T7</b>	2.7 m	-
<b>T8</b>	2.0 m	-
<b>T9</b>	2.4 m	-
<b>T10</b>	2.0 m	-
<b>T11</b>	1.6 m	-
<b>T12</b>	1.7 m	-
<b>S1</b>	15.0 m	Tubo cieco (0.0 1.0 m) Tubo fessurato (1.0- 15.0m)
<b>S2</b>	10.6 m	Tubo cieco (0.0 1.0 m) Tubo fessurato (1.0- 10.6m)
<b>S3</b>	10.0 m	Tubo cieco (0.0 1.0 m) Tubo fessurato (1.0- 10.0m)

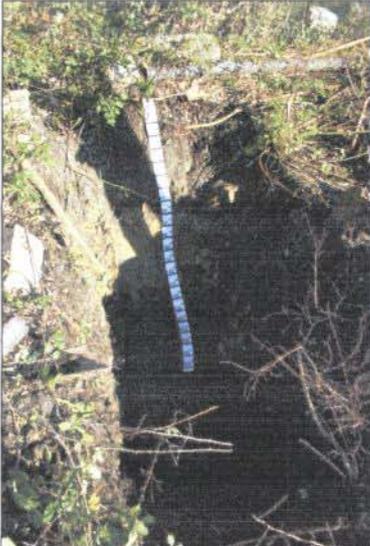
Trincea T3	Profondità (m)	Descrizione stratigrafica

0.00-0.50	Terreno vegetale commisto a scarso materiale di riporto (laterizi).
	0.50-2.50	Coltre con abbondante matrice di colore bruno nocciola e trovanti da centimetrici a decimetrici

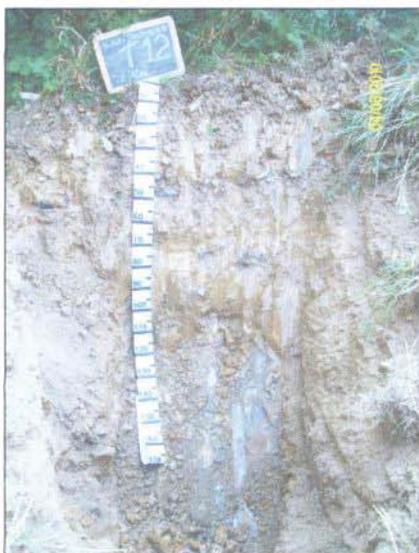
**Trincea T12**

<b>Profondità (m)</b>	<b>Descrizione stratigrafica</b>
0.00-1.20	Coltre naturale pedogenizzata.
1.20-1.65	Cappellaccio del substrato roccioso.
1.65-1.70	Substrato roccioso (Flysch dell'Antola).

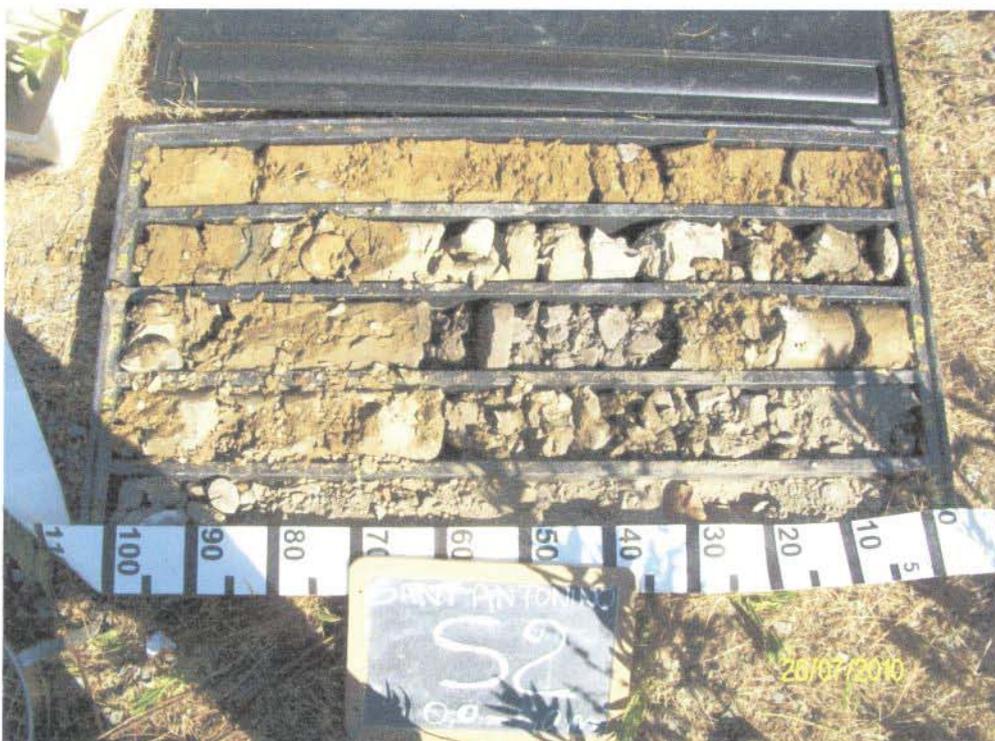
Foto 4: Sondaggio S2 Cassetta 0.0-5.0 m

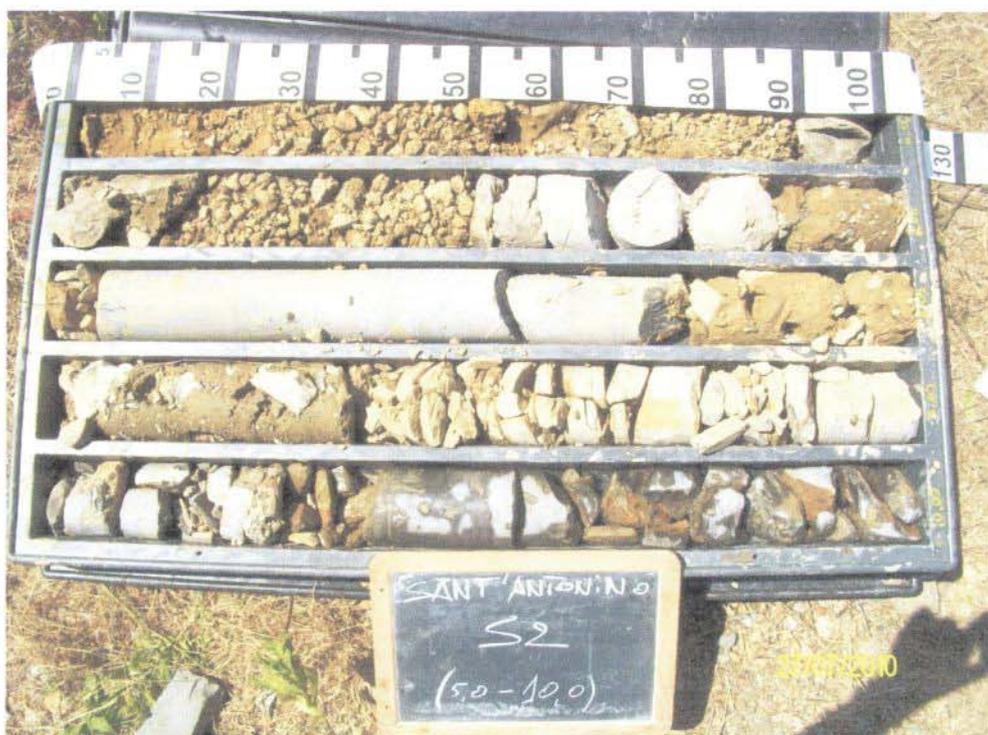
Foto 5: Sondaggio S2 Cassetta 5.0-10.0 m

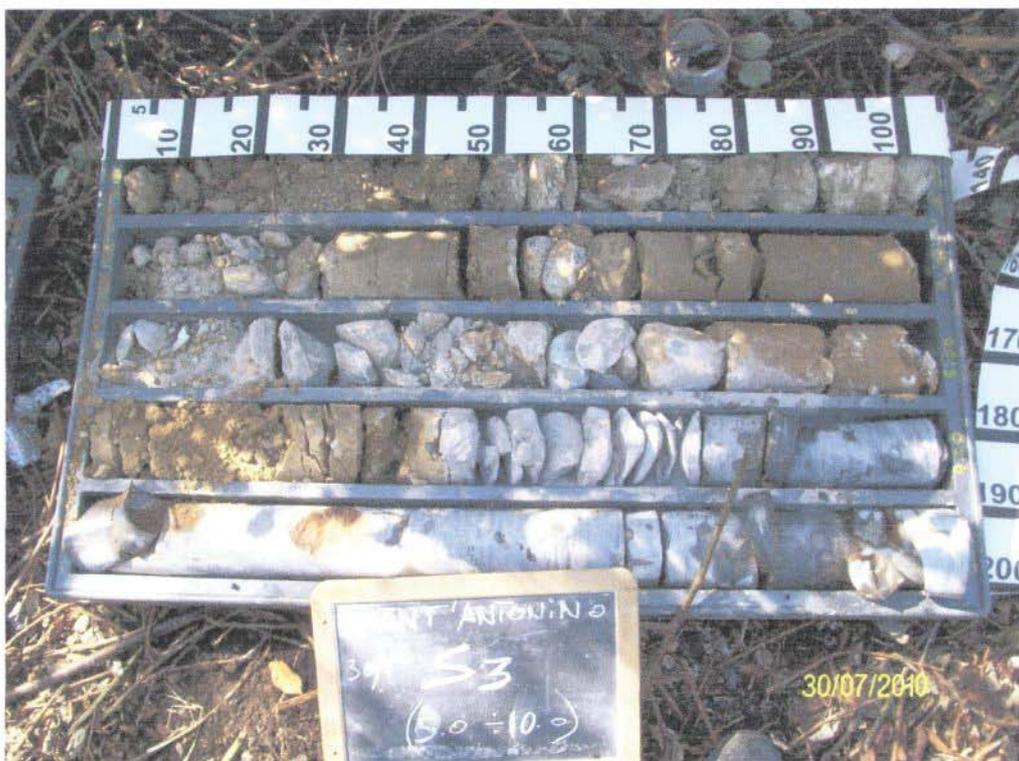
Foto 8: Sondaggio S3 Cassetta 5.0-10.0 m
