**PROGETTO PRELIMINARE DEL PIANO URBANISTICO COMUNALE ADOTTATO
CON D.C.C. N. 92 DEL 7/12/2011**

OSSERVAZIONI RIGUARDANTI L'ADOZIONE DEL
NUOVO PIANO URBANISTICO COMUNALE

via inferiore porcile c/o civ. 5 – località Morego – Bolzaneto

OSSERVAZIONE N° 1 DI 1

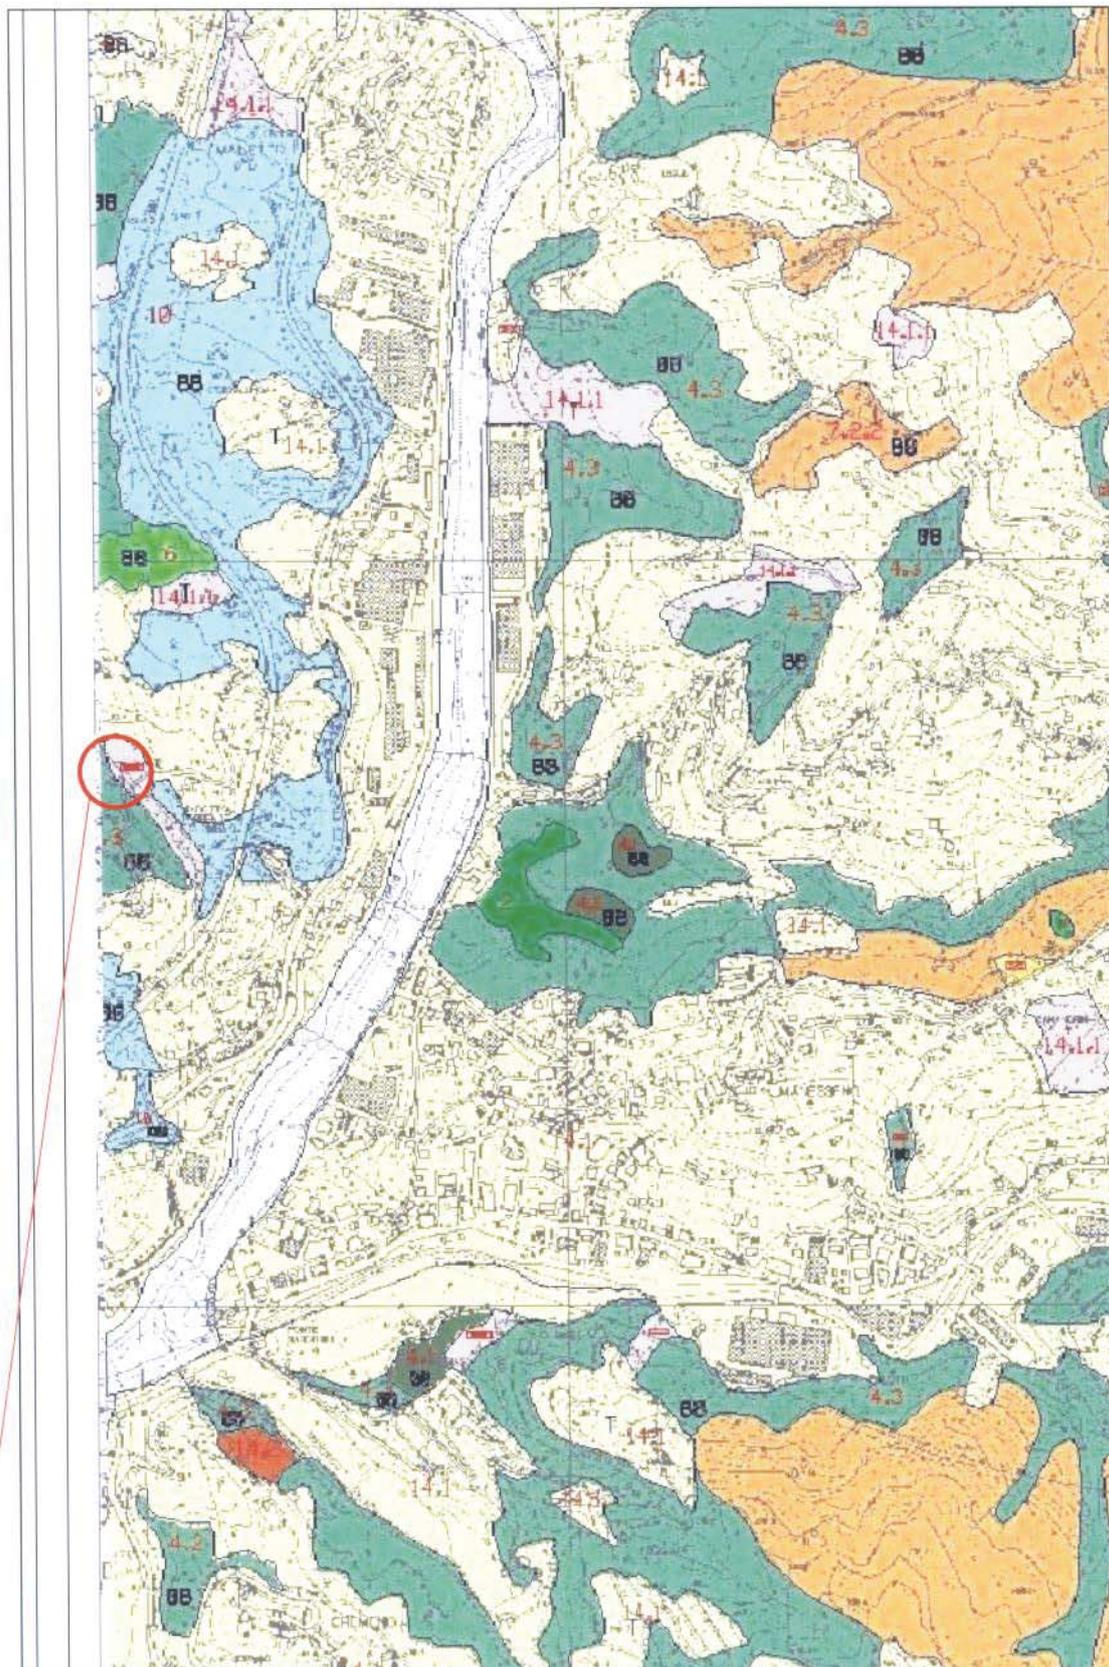
Stralcio piano di bacino torrente Polcevera
tavola n° 8 CARTA DELLA VEGETAZIONE

Area agricola sottoutilizzata invasa da infestanti/ bosco

Circa la metà del lotto interessato (4,400 mq.) consiste in un'area boschiva il cui utilizzo agricolo non è assolutamente possibile (vedi elaborato grafico con sovrapposizione di vista aerofotogrammetrica e confini del lotto ed elaborato grafico con indicazione della vegetazione a medio ed alto fusto); l'altra metà, "separata" dall'altra area da un torrente non indagato il cui stato di conservazione risulta a dir poco inesistente (tanto che, nella zona dove sotto attraversa la strada comunale, la stessa è stata oggetto di una frana a tutt'oggi non ancora considerata) è censita sulla tavola n.8 (carta della vegetazione) del piano di bacino del torrente Polcevera come "area agricola sottoutilizzata con presenza di infestanti" (vedi allegato).

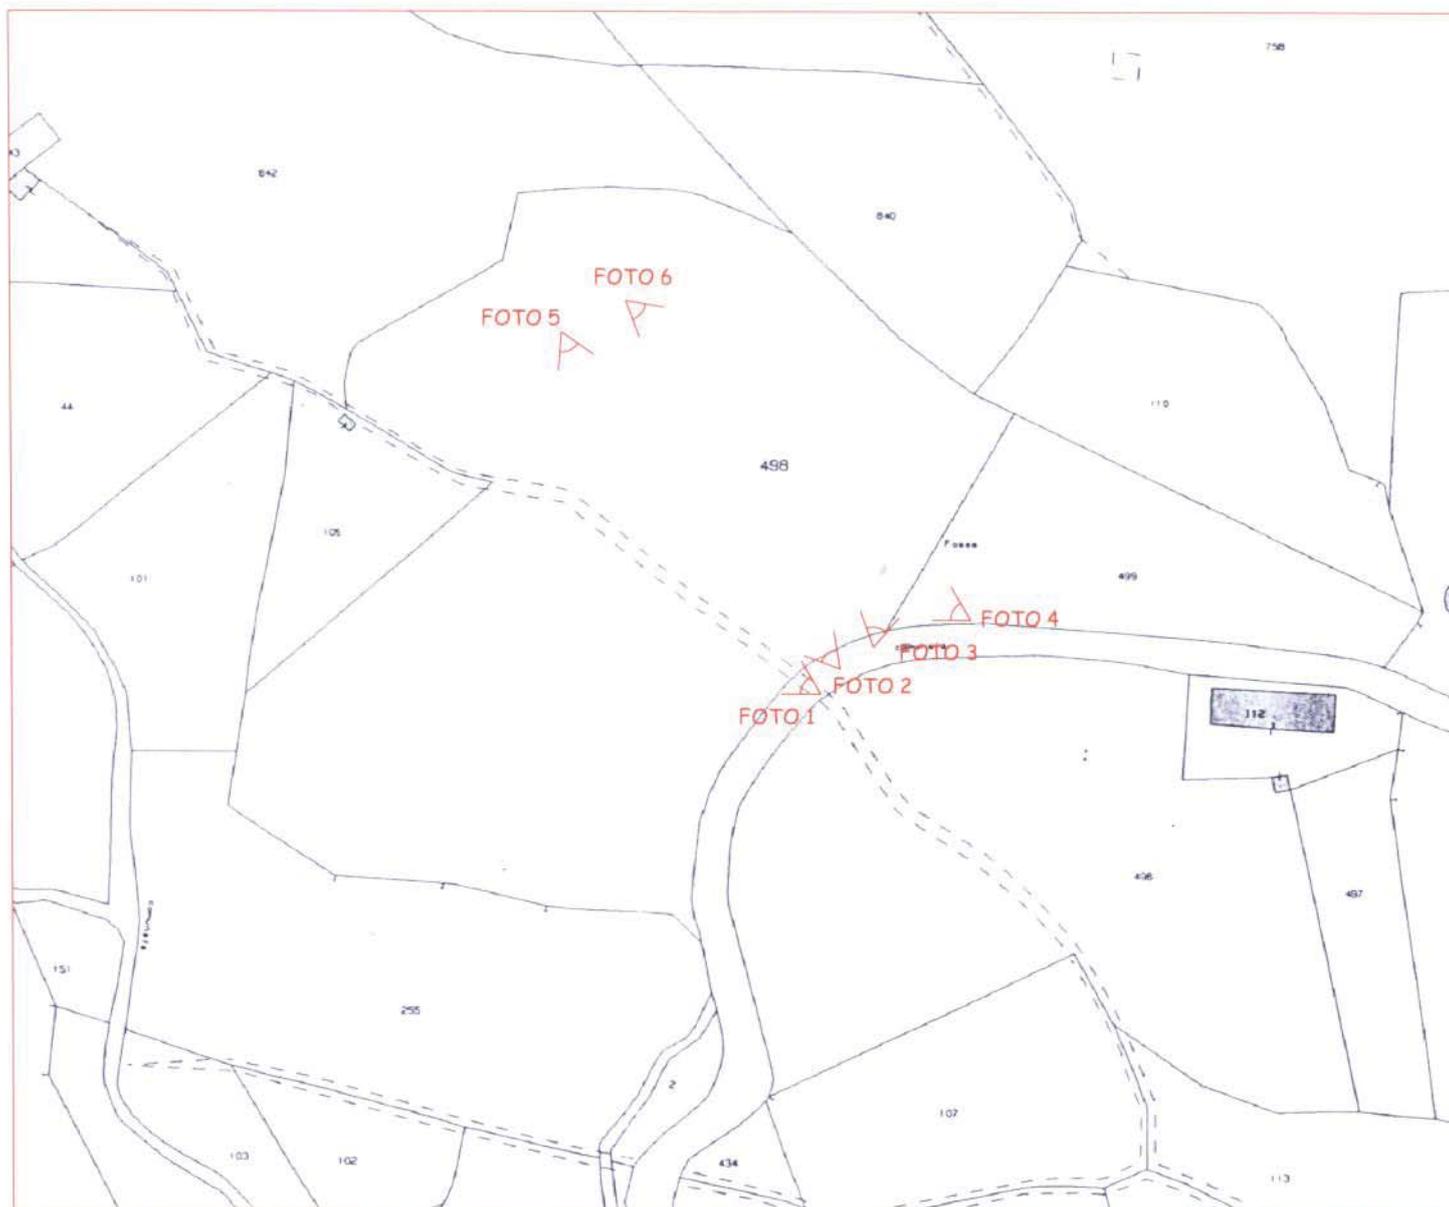
INDIVIDUAZIONE DELLE RIPRESE FOTOGRAFICHE planimetria fuori scala

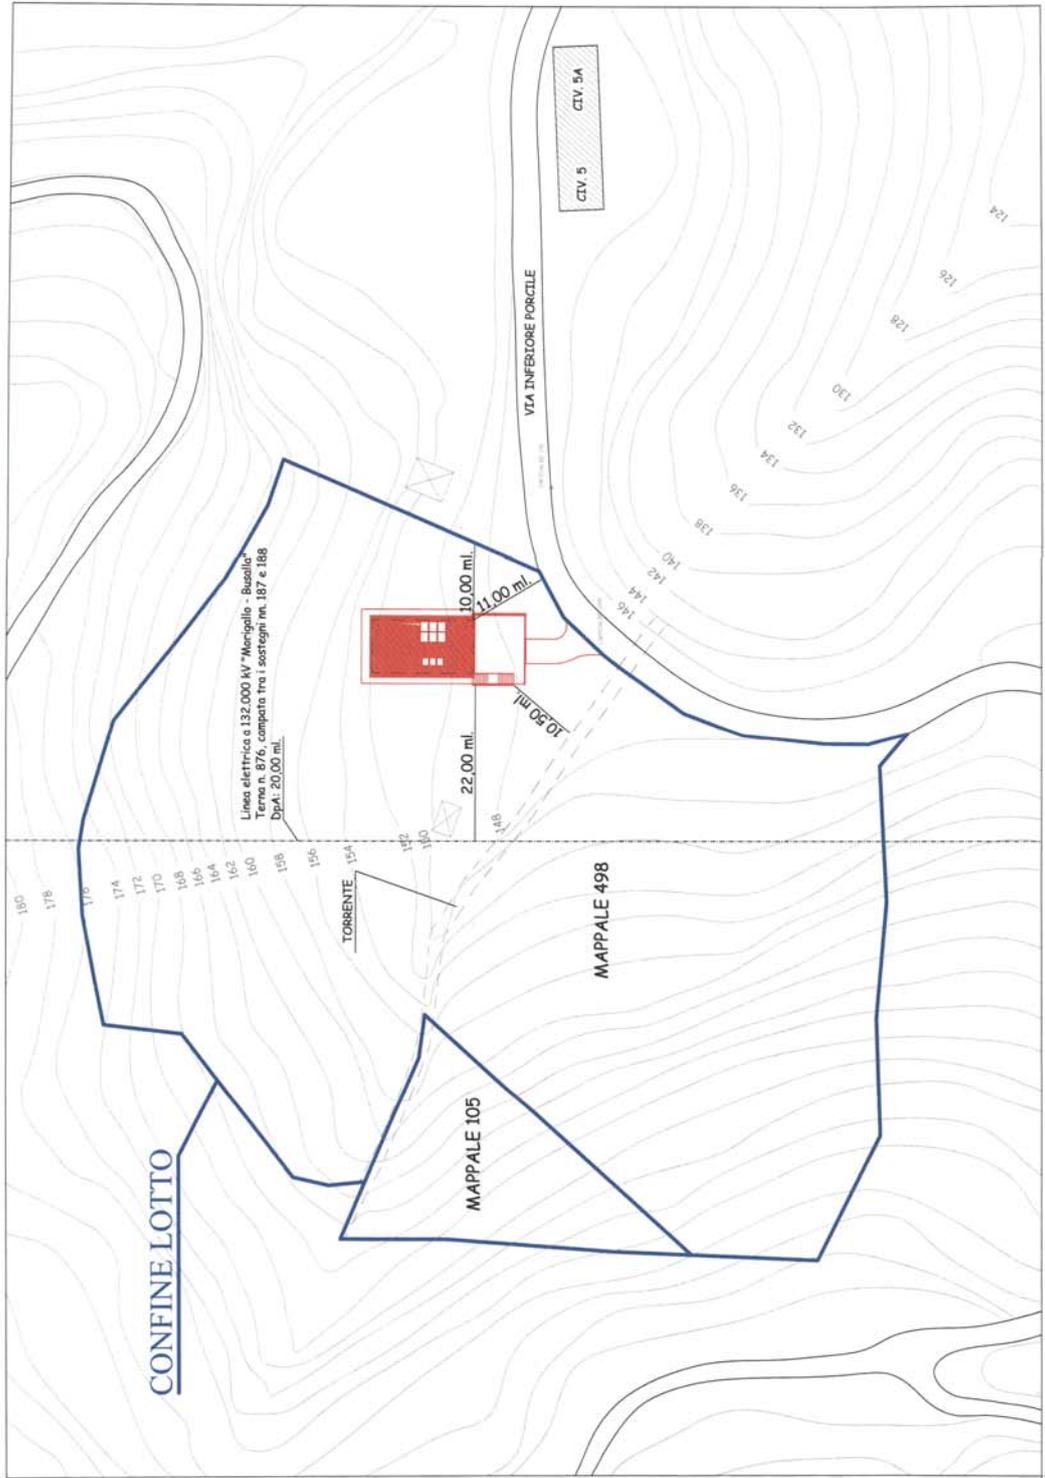
12

TITOLO DELLA TAVOLA
PLANIMETRIA CON ANDAMENTO DEL TERRENO, QUOTE ALTIMETRICHE, LIMITI DI PROPRIETA' E DISTANZE DAI CONFINI

SCALA:
1/500

Tale porzione di terreno è costituita a monte da un andamento con pendenze medie del 60%, fino ad arrivare alla parte a valle della superficie di circa 1,000 mq, descritti come terreni scoscesi e suddivisi in tre "piane" irregolari. (vedi elaborato grafico indicante l'andamento del terreno, quote altimetriche e distanze dai confini e relazione agronomica)

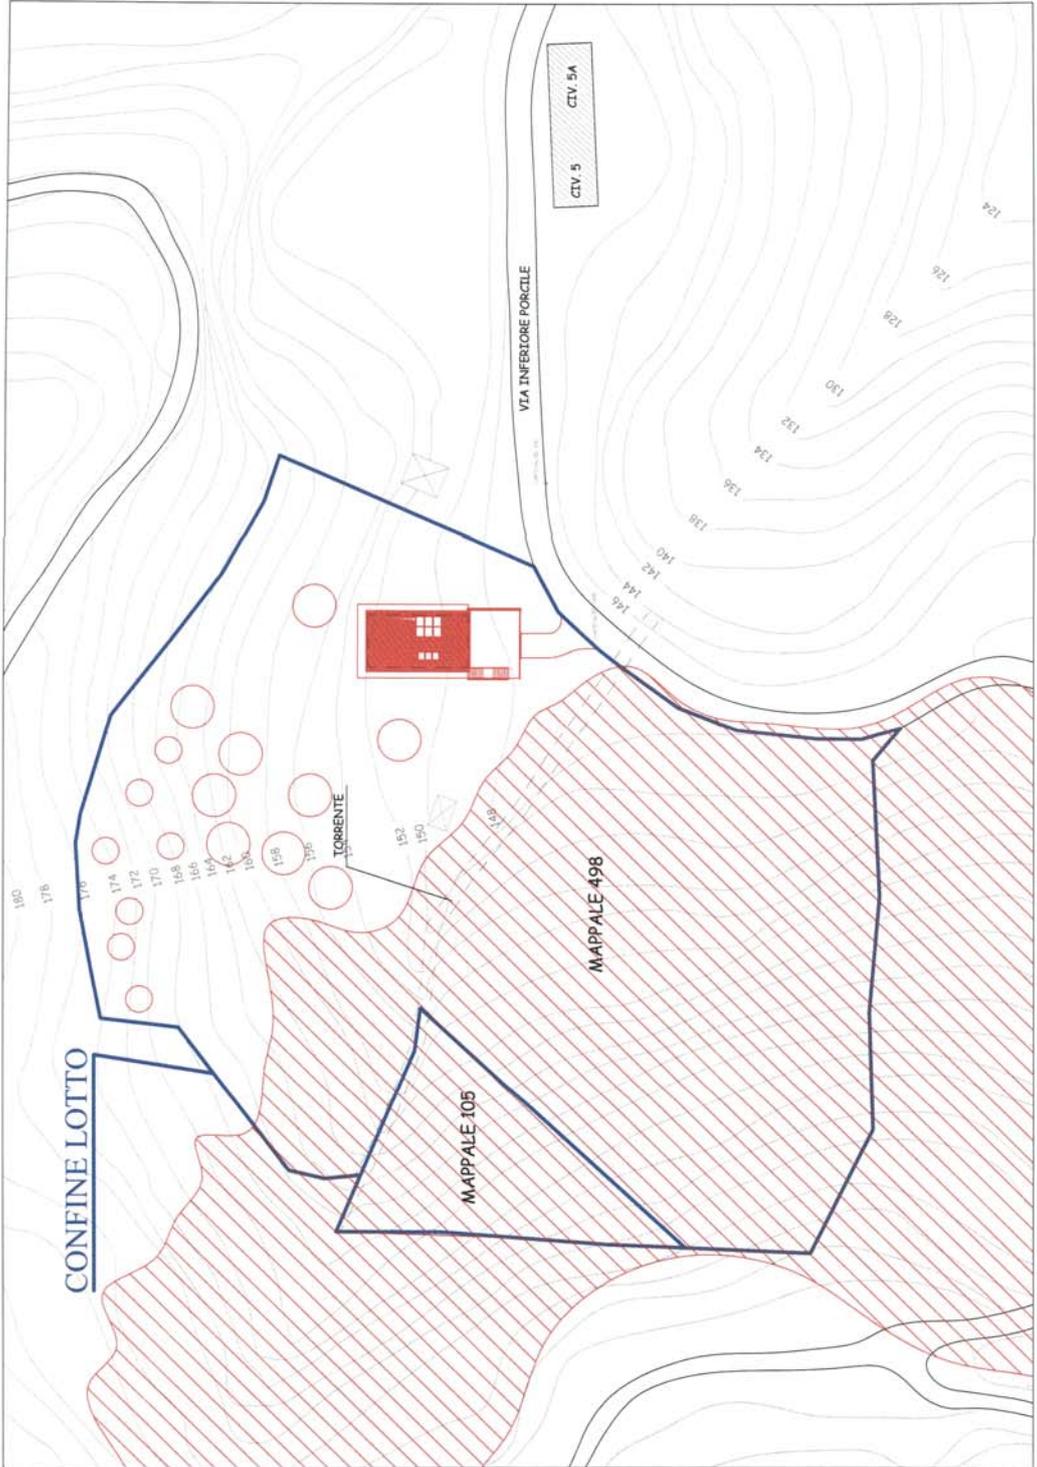
LA RICHIEDENTE: SIG.RA PARODI ROSA	SCALA: 1/500
DATA:	TAVOLA N° 12 bis

BOSCO CEDUO: PREVALENZA DI ACACIA
CON PRESENZA SPORADICA DI FRASSINO E CASTAGNO
-

ESSENZE A BASSO E MEDIO FUSTO:
FRASSINO E ROVERELLA

COMUNE DI GENOVA	
ELABORATI GRAFICI ALLEGATI ALLA RICHIESTA DI PERMESSO A COSTRUIRE INERENTE LA REALIZZAZIONE DI VILLETTA MONO FAMILIARE IN LOCALITA' MOREGO - GENOVA BOLZANETO	
TITOLO DELLA TAVOLA RELAZIONE DI PRESIDIO AMBIENTALE: INDICAZIONE DELLA VEGETAZIONE A MEDIO ED ALTO FUSTO PRESENTE NEL LOTTO	IL PROGETTISTA: ARCH. FABRIZIO RIDOLFI
