PROGETTO PRELIMINARE DEL PIANO URBANISTICO COMUNALE
adottato con D.C.C. n°92 del 7.12.2011

**PRESENTAZIONE DI OSSERVAZIONI ai sensi dell'art.38, comma 2, lettera d) della
LEGGE REGIONALE 4 settembre 1997 n° 36 e s.m.i..**

DESCRIZIONE DELL'OSSERVAZIONE – MODIFICA RICHIESTA

Inclusione del versante compreso tra la frazione Sant'Antonino a monte del Cimitero di Staglieno ed il Rio Sant'Antonino in "area di frana attiva" con imposizione di vincolo geomorfologico.

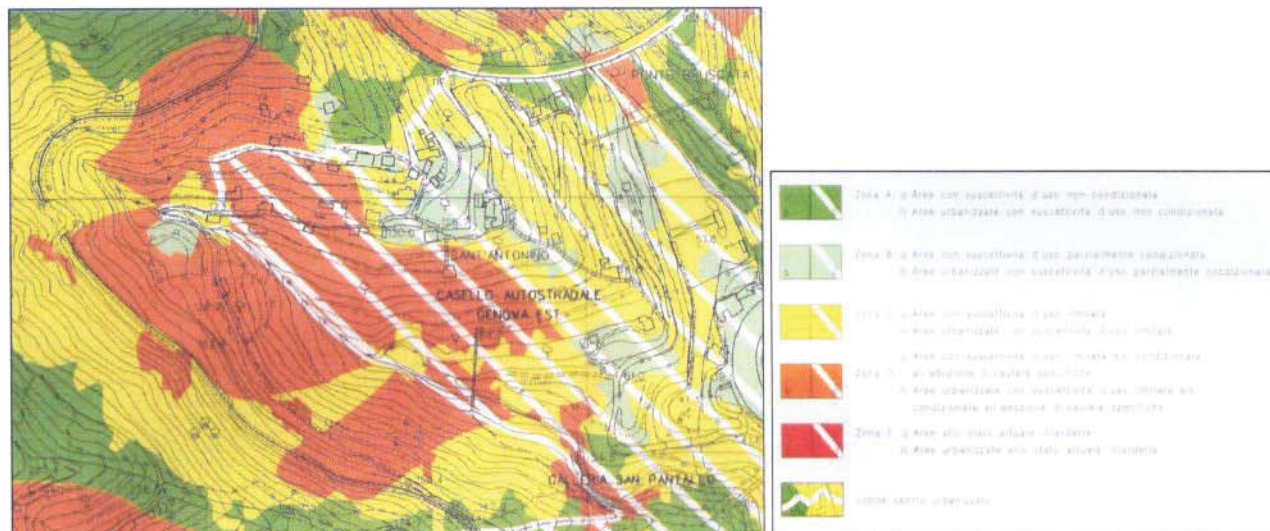
Si evidenzia che la porzione di territorio di nostro interesse nella *Carta della Suscettività al Dissesto del PUC vigente* è inclusa prevalentemente in:

Zona D_β: *Area urbanizzate con suscettività d'uso limitata e/o condizionata all'adozione di cautele specifiche*"

e in per porzioni più ridotte in:

Zona C_β - *Area urbanizzata con suscettività d'uso limitata,*

Zona B_β - *Area urbanizzata con suscettività d'uso parzialmente condizionata*

Fig. 3: Stralcio della Carta della Suscettività al Dissesto del PUC vigente.

Quindi una porzione di territorio dove **NON** sono presenti movimenti franosi sia attivi che quiescenti.

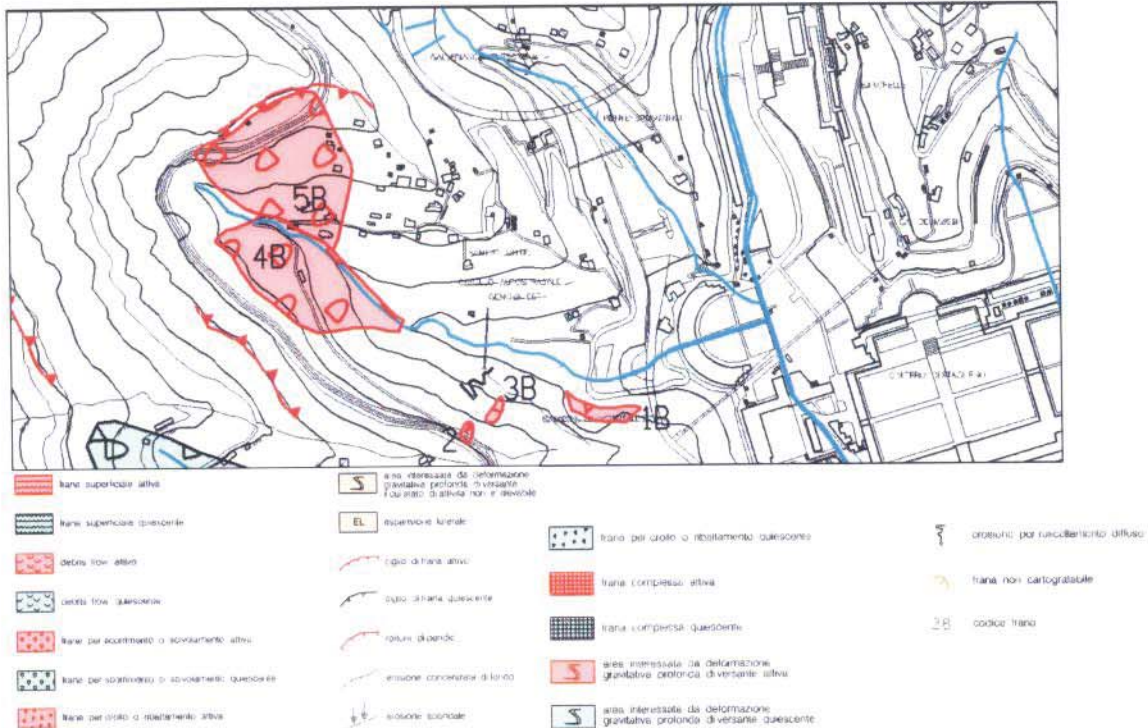
- **Carta della Franosità reale:** l'area di interesse **non presenta alcun movimento franoso** come riportato nello stralcio di Fig. 4.

Fig. 4: Stralcio della Carta della franosità reale (P.d.B. T. Bisagno)

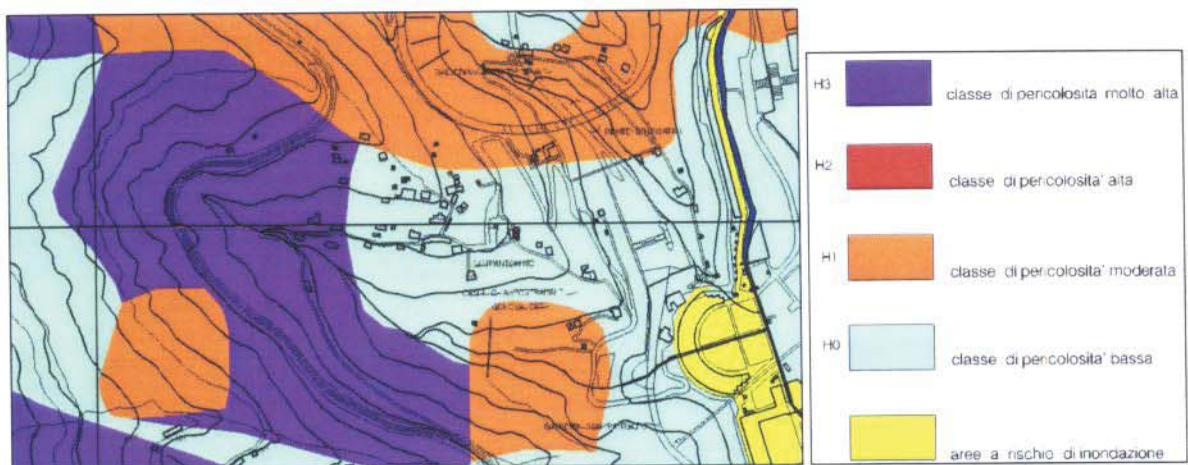
- **Carta della Pericolosità:** l'area di interesse è classificata prevalentemente come **area a pericolosità bassa (H0)** e solo marginalmente come **area a pericolosità moderata (H1)** in corrispondenza dell'area dell'ex cava nella porzione più a valle.

Fig. 5: Stralcio della Carta della Pericolosità (P.d.B. del T. Bisagno)

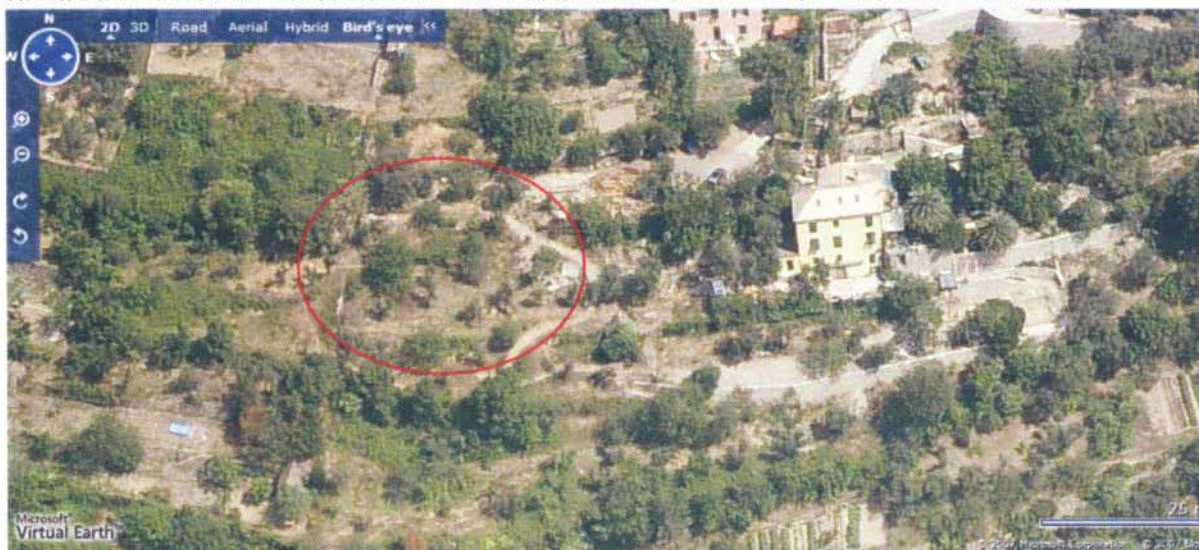
Fig. 6: Ubicazione area di studio

L'area dove sono state eseguite le indagini (Fig. 6), ha una estensione di circa 1500 m² ed è collocata su di un versante abbastanza acclive (circa 20°) che immerge verso Sud dove sono presenti alcuni terrazzamenti mediante fasce sostenute da muri a secco. Tali muri si presentano generalmente in discrete condizioni di conservazione, ma localmente mostrano alcuni segni di cedimento peraltro di modesta entità. Presso l'area di indagine, affiorano terreni appartenenti all'Unità del Flysch di Monte Antola costituiti dalla tipica sequenza ritmica di calcari marnosi, marne calcaree e marne argillose ed interstrati argillitici. Tale Unità non è facilmente rilevabile in

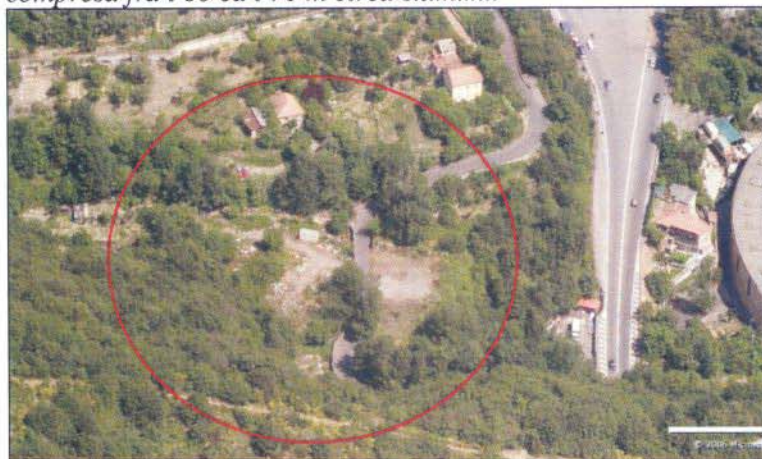
L'area in oggetto ricade nel foglio della Carta Tecnica Regionale n°231160 a scala 1:10.000.. Il settore di studio è posto lungo la val Bisagno, nelle vicinanze del casello autostradale uscita "Genova Est", poco a monte del Cimitero di Staglieno, in località Sant'Antonino, ad una quota compresa fra i 60 ed i 70 m circa s.l.m.m..

Fig. 7: area di intervento.

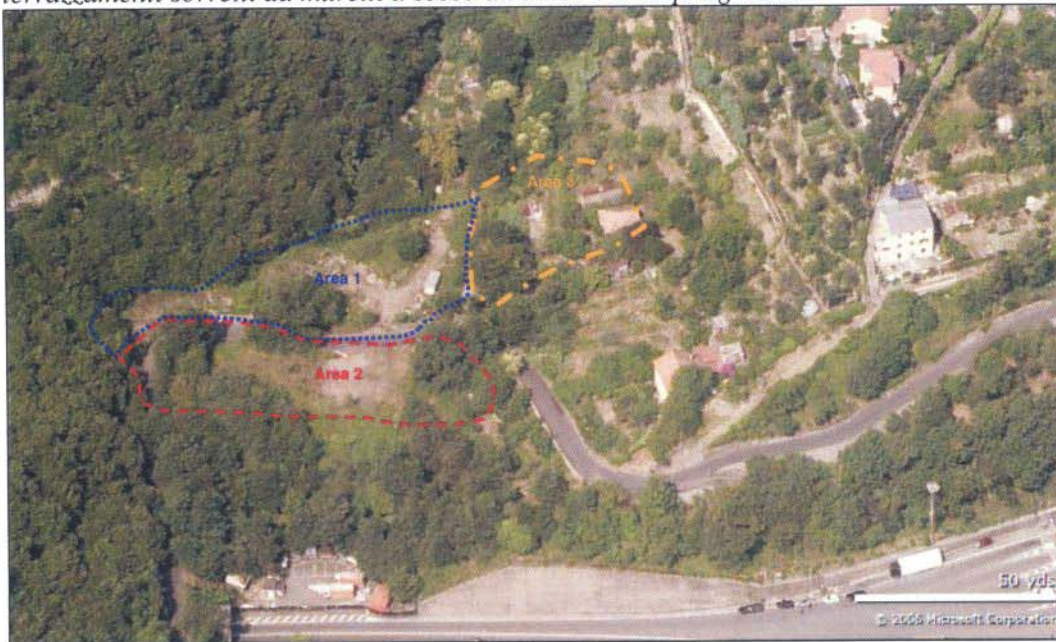
Fig. 8: panoramica area di intervento (vista da nord-est).

L'area si raccorda verso l'impluvio con una scarpata che, con un dislivello di circa 10 metri raggiunge il talweg del corso d'acqua. Lungo la scarpata sono evidenti i resti di antichi terrazzamenti crollati e parzialmente coperti da materiale detritico. Il ciglio della scarpata risulta in più punti in arretramento per erosione regressiva.

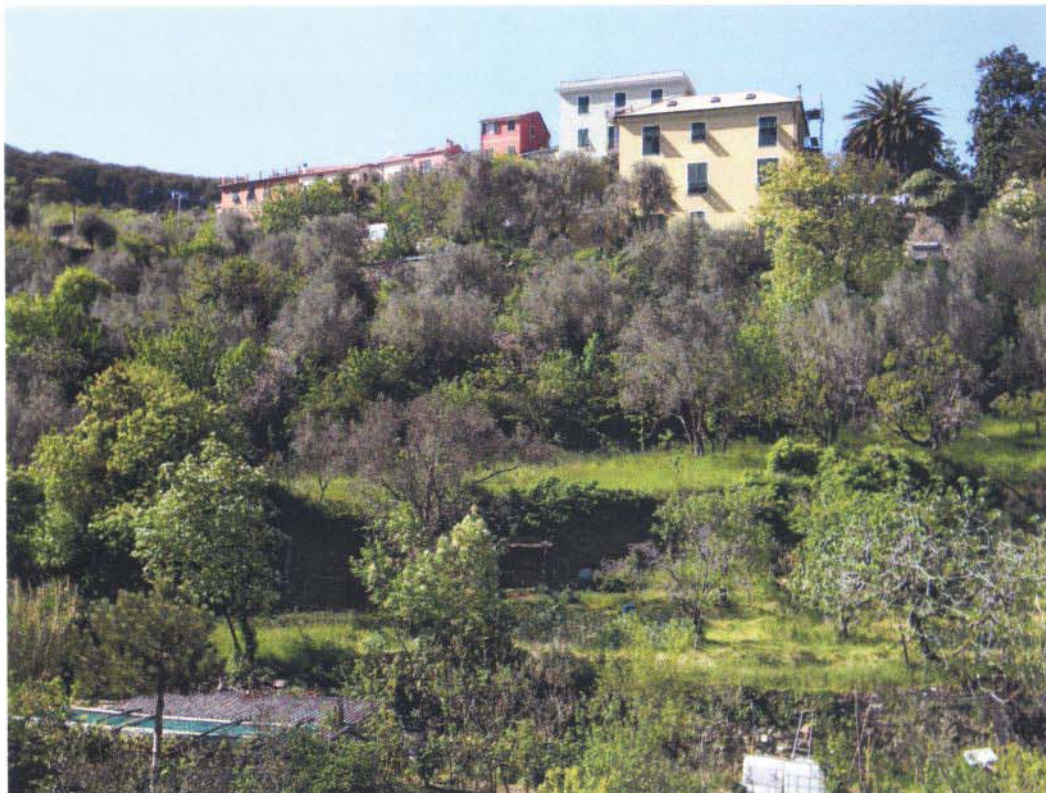
Foto 1: Edifici frazione San Antonino (civv. 38-40-42-44, sullo sfondo civv. 34A-36B- e 38-40-42-44)

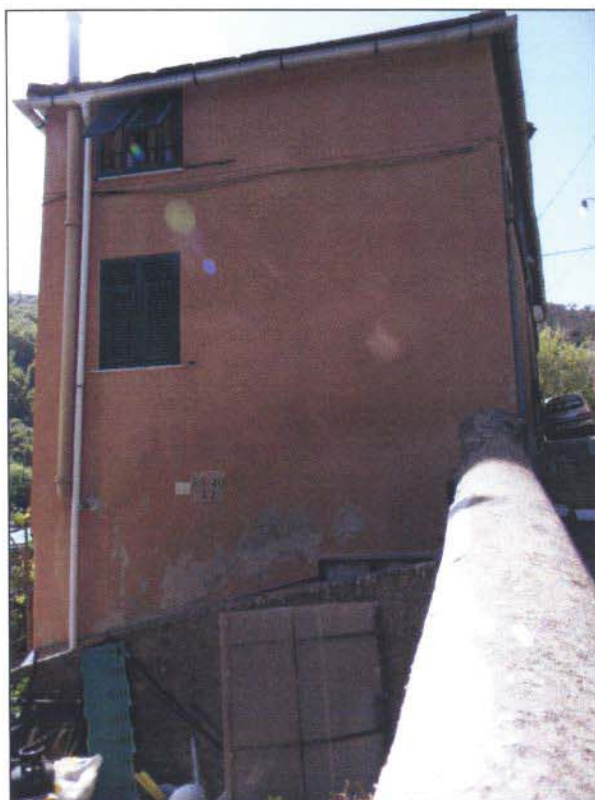
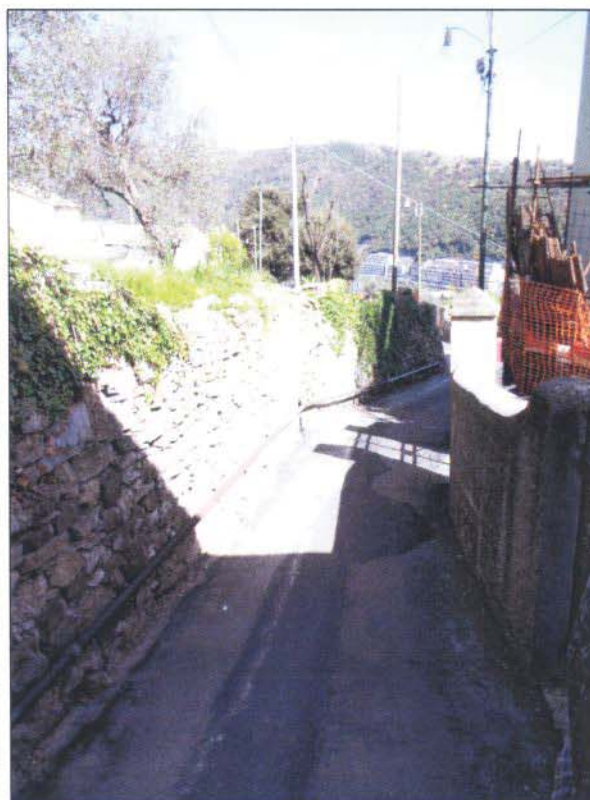
Foto 2-3: Civici 38-40-42-44 di Salita Sant'Antonino.

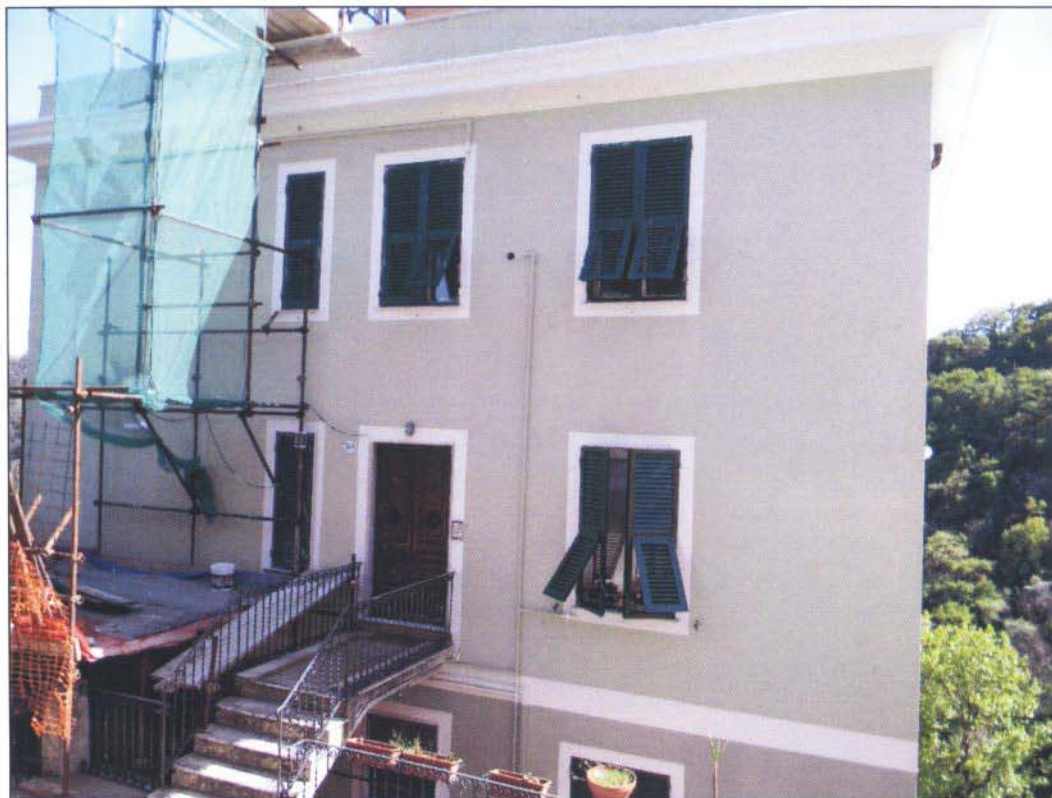
Foto 4: Civici 34A-36B-36C di Salita Sant' Antonino

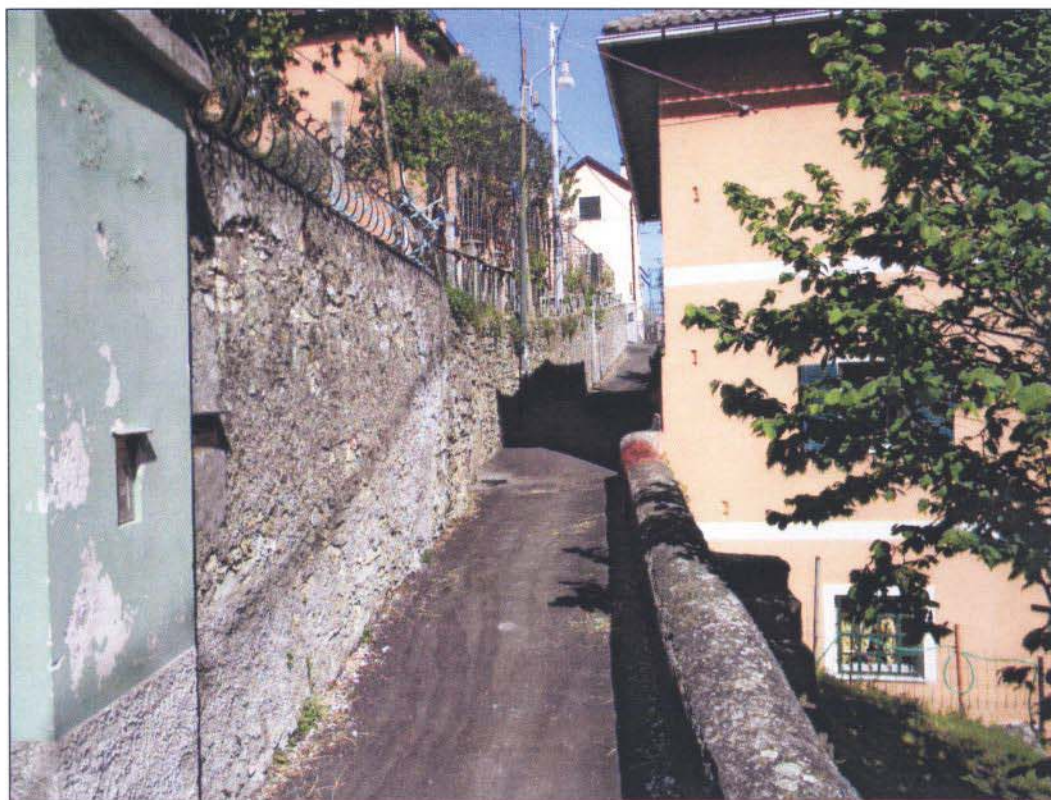
Foto 5: Civico 53-55 di via San Pantaleo.

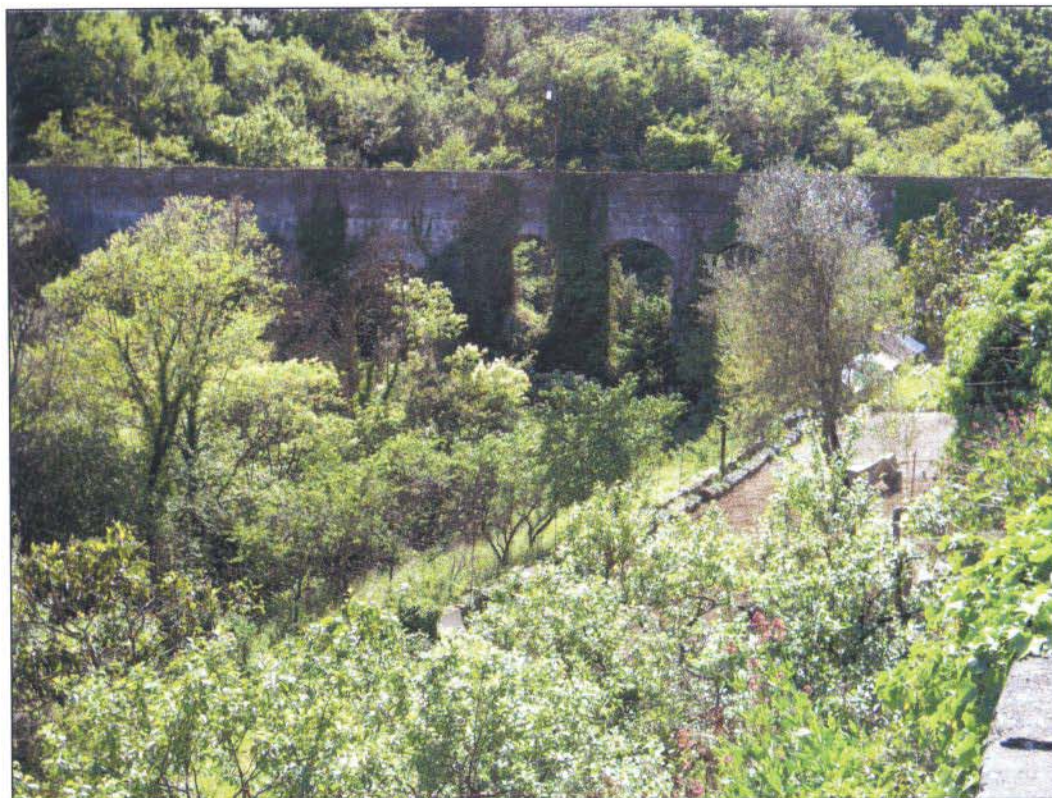
Foto 7: Acquedotto civico medioevale (ponte canale del sec. XIII)

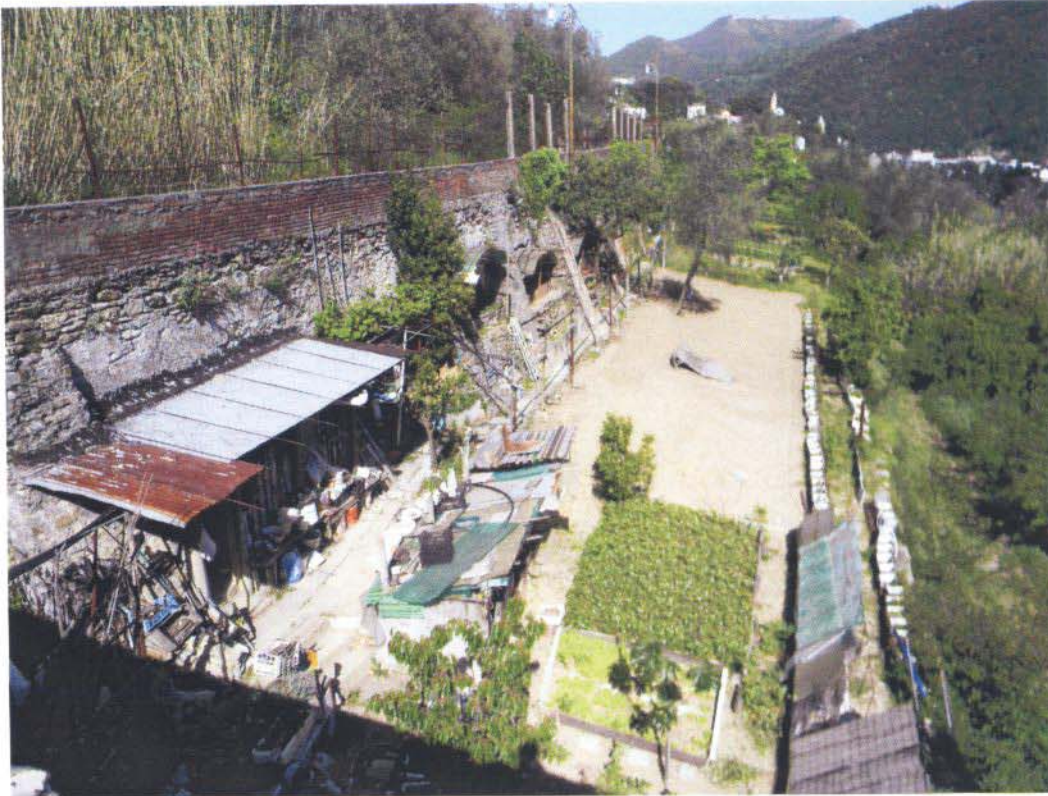
Foto 8: Acquedotto civico medioevale

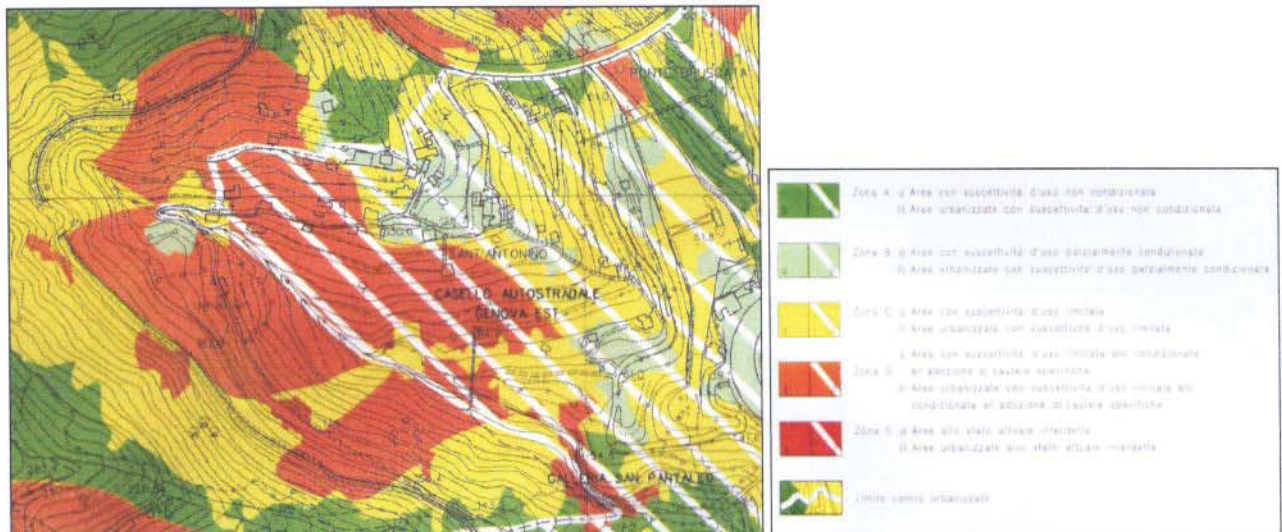
Sempre a parere dello scrivente la precedente zonizzazione geologica dell'area di interesse come riportata in fig. 10, costituisce una più realistica fotografia del territorio.

Fig. 10: Stralcio Carta della Suscettività al Dissesto del PUC vigente
