RELAZIONE ESPLICATIVA

# STUDIO GEOPEDOLOGICO

Oggetto: Istanza relativa alla realizzazione di una casa unifamiliare in Via della Riviera, Località San Biagio, Comune di Genova.

RELAZIONE AGRONOMICA

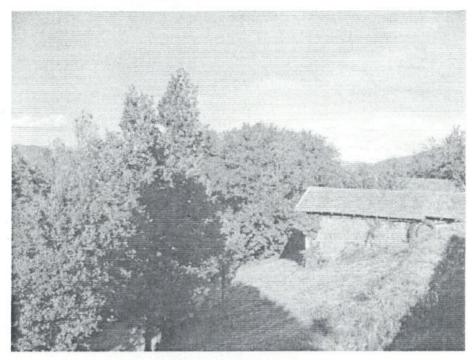
Zona alla sommità del mappale 1395

I mappali 471 e 1395 sono situati in una zona molto acclive esposta a nord - est, il profilo del suolo è poco profondo, senza orizzonti diagnostici ben sviluppati e poggia direttamente sul substrato pedogenetico costituito da argilliti scistose sub-affioranti, la copertura vegetale è di tipo boschivo molto fitto, si trovano rappresentate le seguenti specie arboree: orniello, robinie, rovere, alloro ed alcuni noccioli, le piante sono prevalentemente giovani, e soprattutto le robinie tendono a svilupparsi molto in altezza.

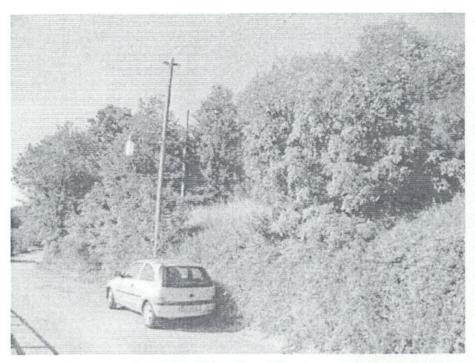
Panoramica vista dal basso

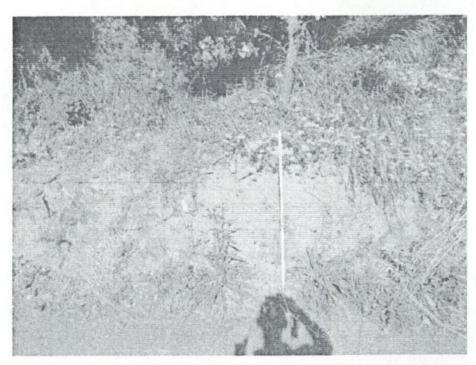
Profilo del suolo rilevato lungo Via alla Riviera

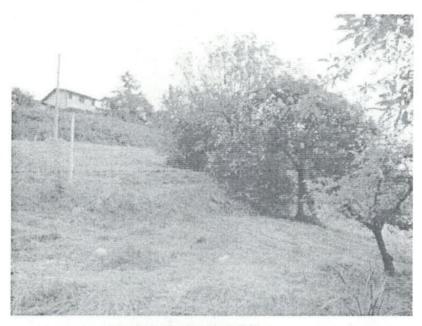
Panoramica vista dal basso

I mappali 644 e 1292 (dove sarà costruito il nuovo edificio), sono costituiti da una fascia di terreno piuttosto acclive, attraversata longitudinalmente dal metanodotto, la copertura vegetale è prevalentemente di tipo prativo, con rari arbusti e alberi da frutto, e nella parte

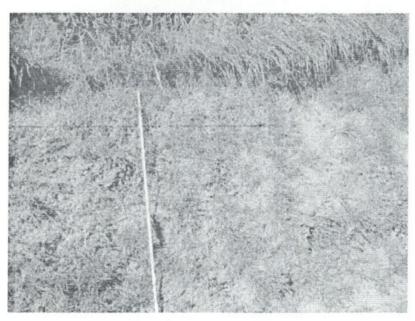
Profilo del suolo rilevato lungo la strada di accesso

più alta, in fregio alla strada, è costituita da una fitta macchia di rovi, il profilo del suolo, rilevato sulla scarpata di controripa della strada di accesso, è poco profondo, senza orizzonti diagnostici ben sviluppati e poggia direttamente sul substrato pedogenetico costituito in prevalenza da argilliti scistose sub-affioranti.

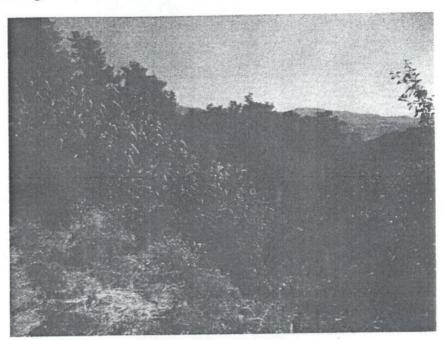
Panoramica vista dall'alto

terreno molto acclive, fittamente boscato, dove sono rappresentate le seguenti specie arboree: orniello, robinie, rovere, alloro e nocciolo, le piante sono prevalentemente giovani, e soprattutto le robinie tendono a svilupparsi molto in altezza, è presente anche una fitta vegetazione infestante ed invasiva, formata soprattutto da rovi, vitalba e canne.

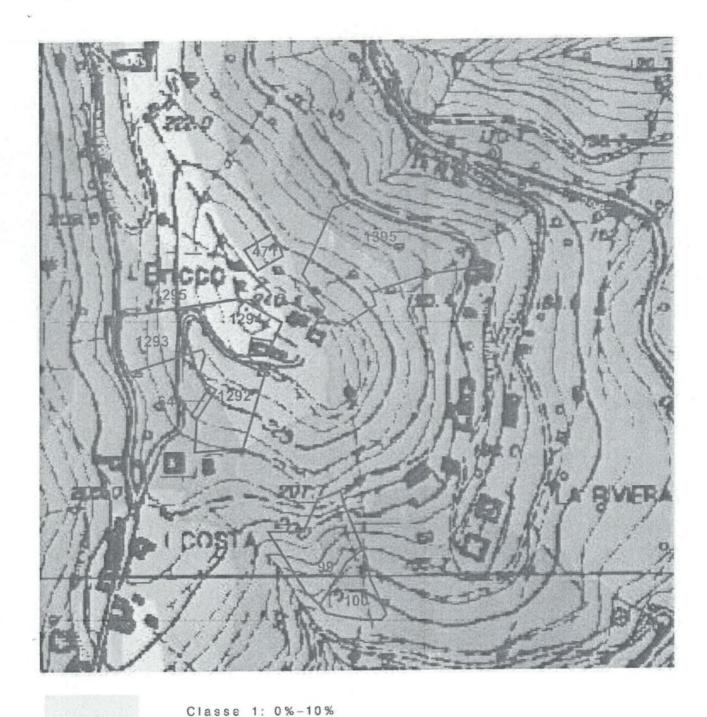
Tavola n. 1 - Carta dell'acclività

Classe 1. 0%-10%

Classe 2: 10%-20%

Classe 3: 20%-35%

Classe 4: 35%-50%

- Tav. n. 1 Carta dell'acclività, i terreni ricadono in prevalenza nelle classi 3 (20 30%) e 4 (35 50), e subordinatamente nelle classi 1 (0 10%) e 2 (10 20%) nella parte alla sommità della collina;
- Tav. n. 8 Carta della vegetazione, quasi tutti i mappali ricadono in aree agricole utilizzate, tranne il 471 ed il 1395, che ricadono quasi interamente in zona di rimboschimento con specie esotiche;
- Tav. n. 9 Carta dell'uso del suolo, i mappali 471 e 1395 ricadono quasi interamente in zona boscata, mentre tutti gli altri ricadono in seminativi in aree non irrigue ed in tessuto urbano continuo;
- Tav. n. 10 Carta delle unità suolo paesaggio, tutti i mappali ricadono in zona mista zone urbanizzate, superfici coltivate, ex coltivi, cave, aree prive di vegetazione, prevalenza di roccia affiorante.

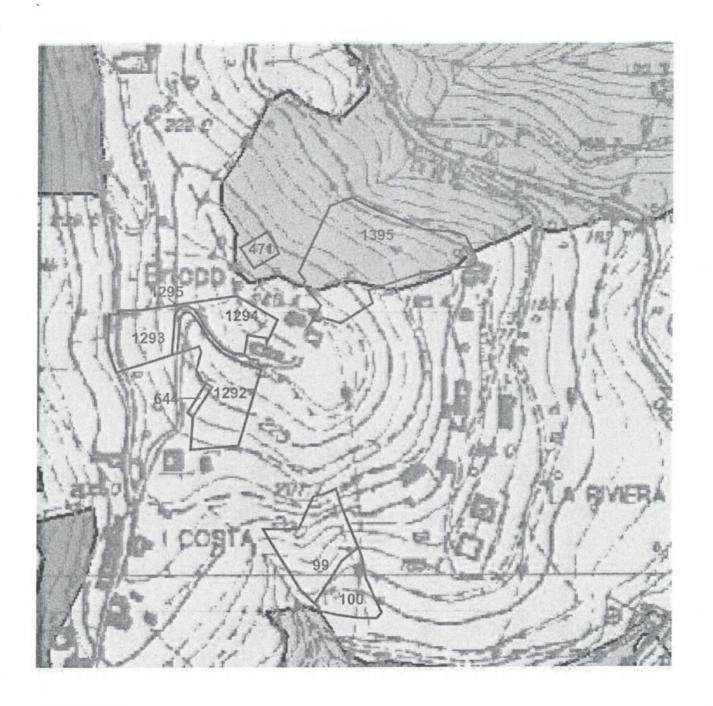
Tavola n. 8 - Carta della vegetazione

14.1 Aree agricole utilizzate (T = terrazzate)

10 Rimboschimenti con specie esotiche

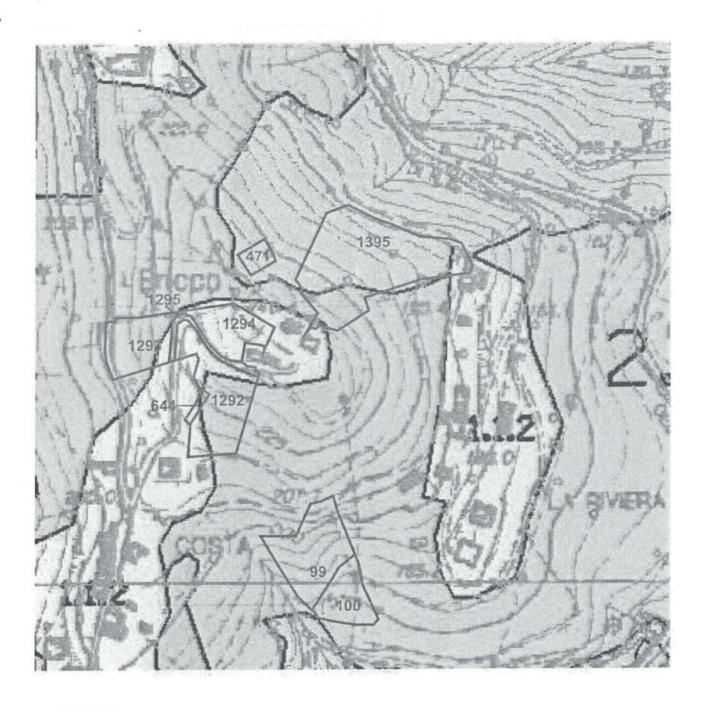
2.1.1. Seminativi in aree non irrigue
1.1.1. Tessuto urbano continuo
3.2. Zone boscate

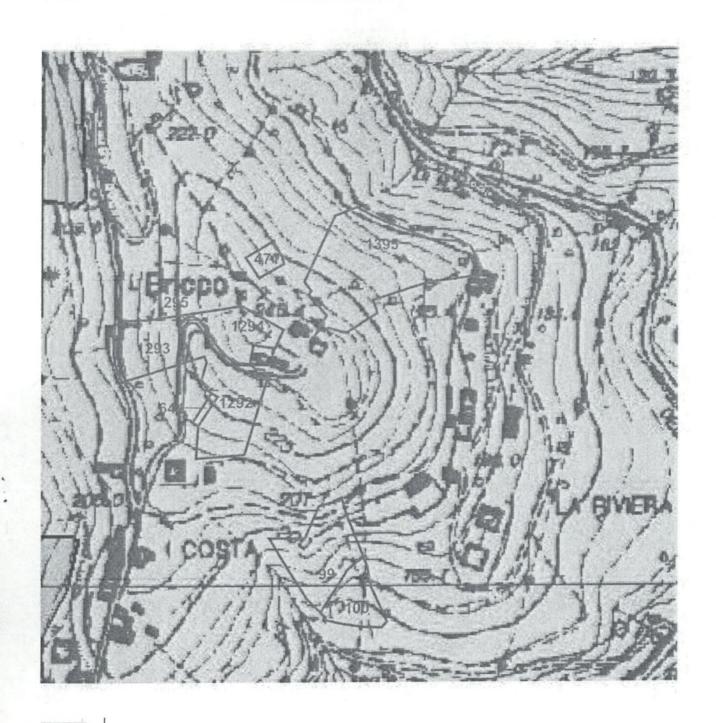
Tavola n. 10 - Carta delle unità suolo paesaggio

Zone urbanizzate, superfici coltivate, ex coltivi, cave, aree prive di vegetazione, prevalenza di roccia affiorante

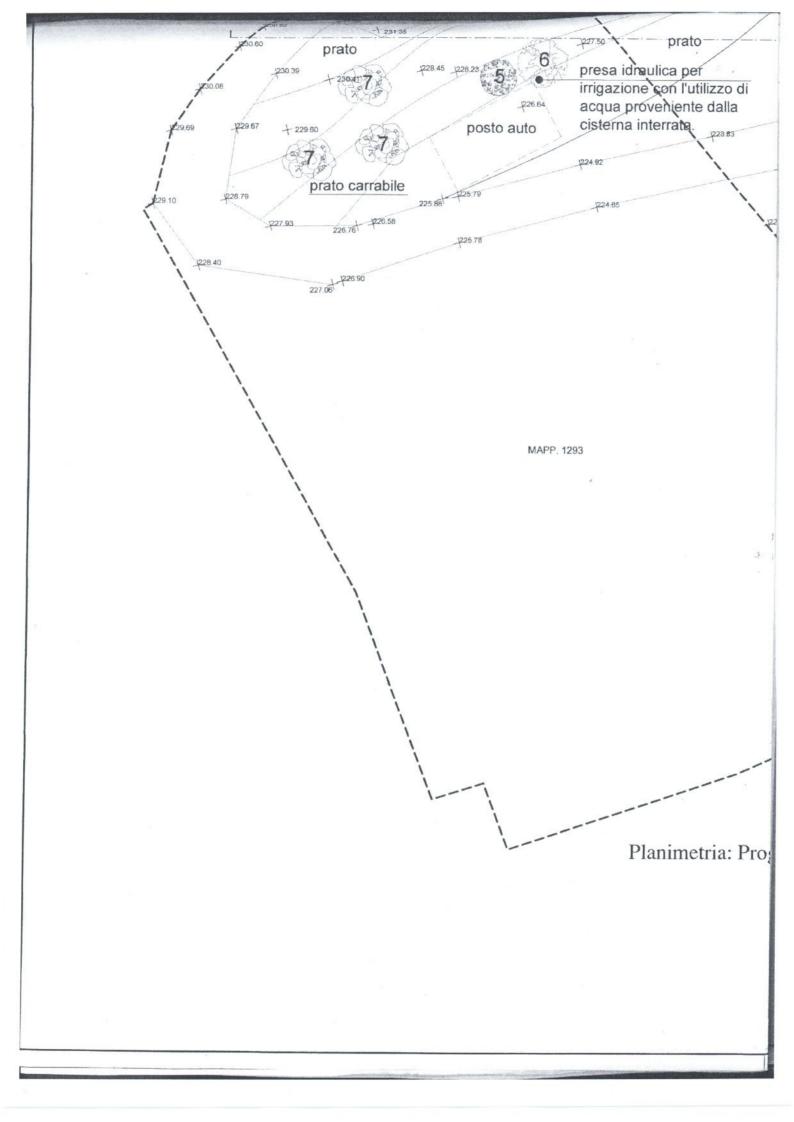
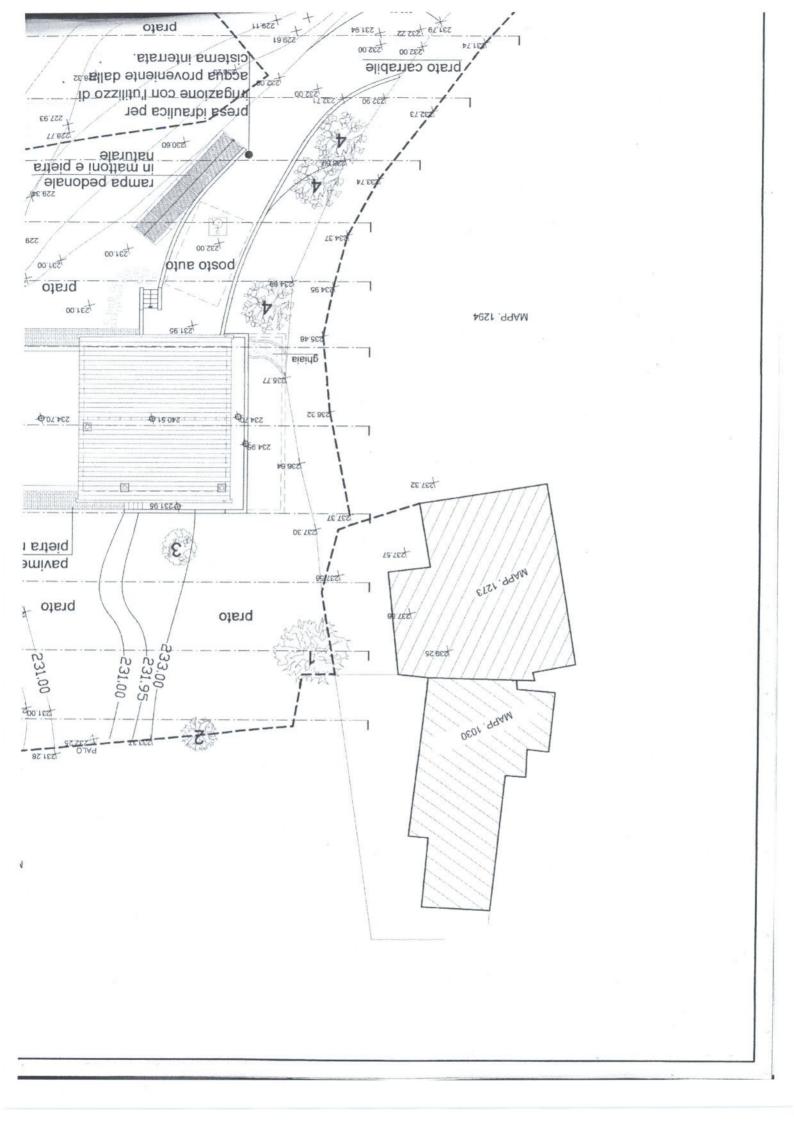
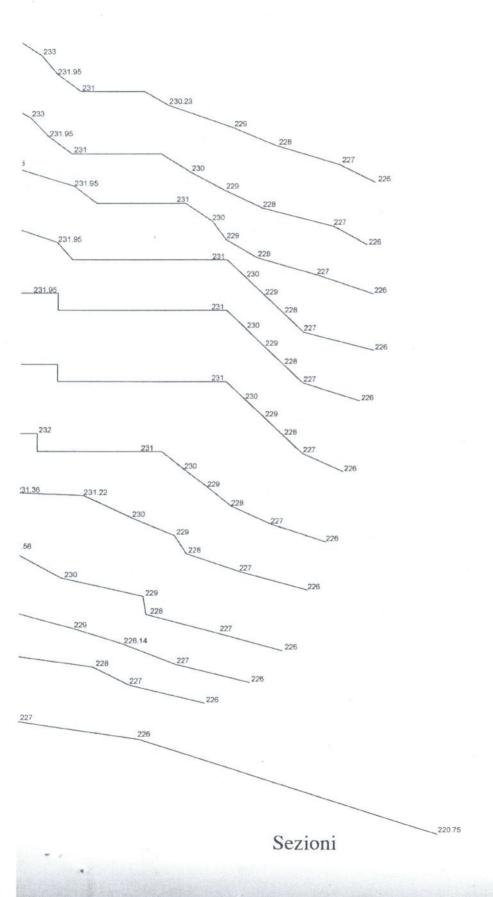
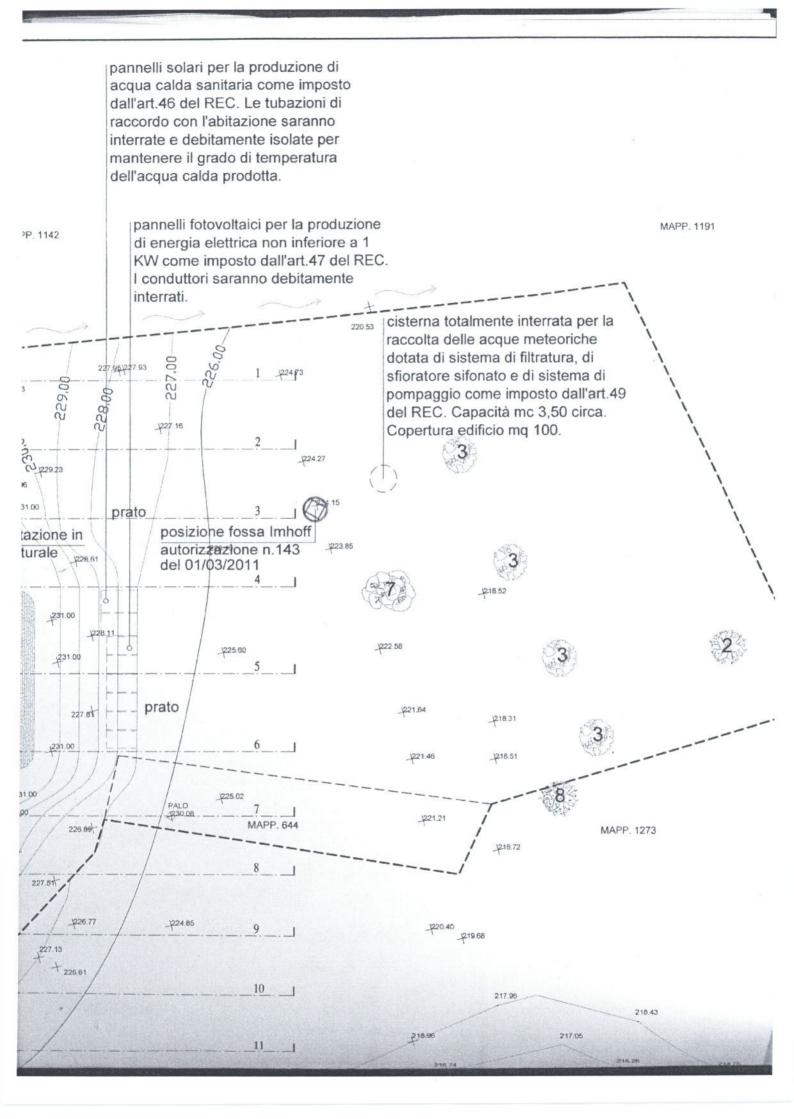
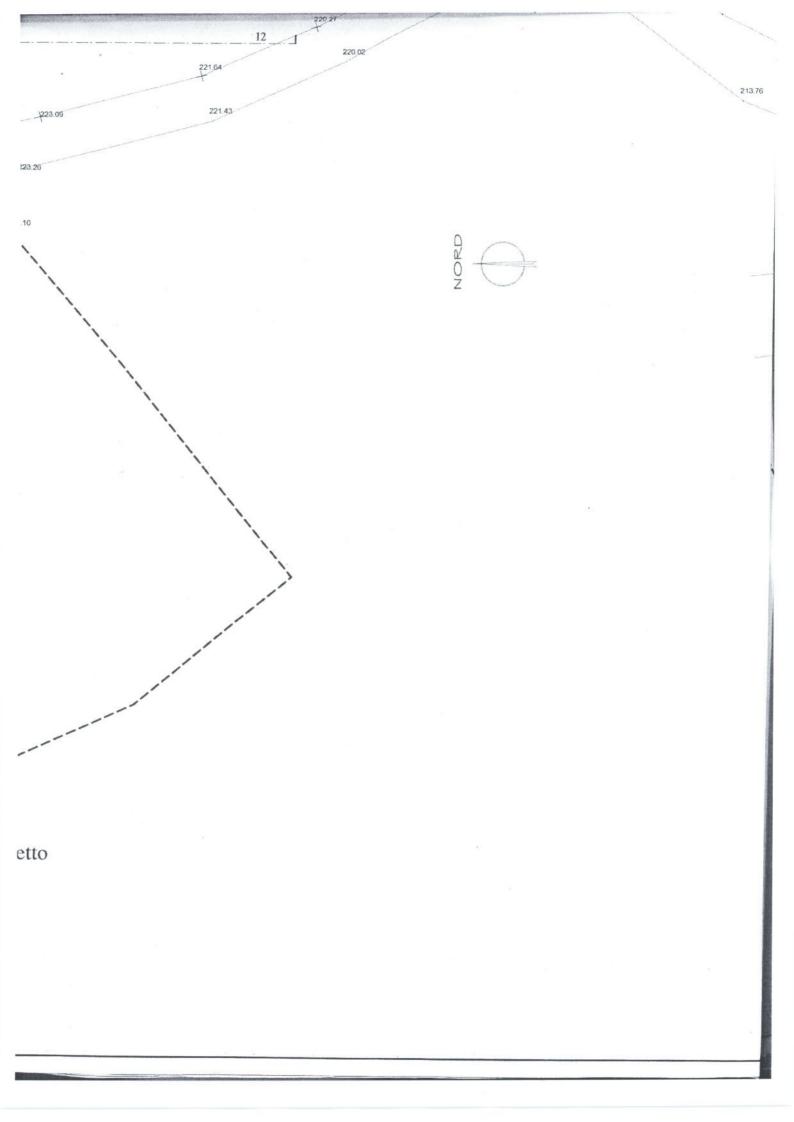
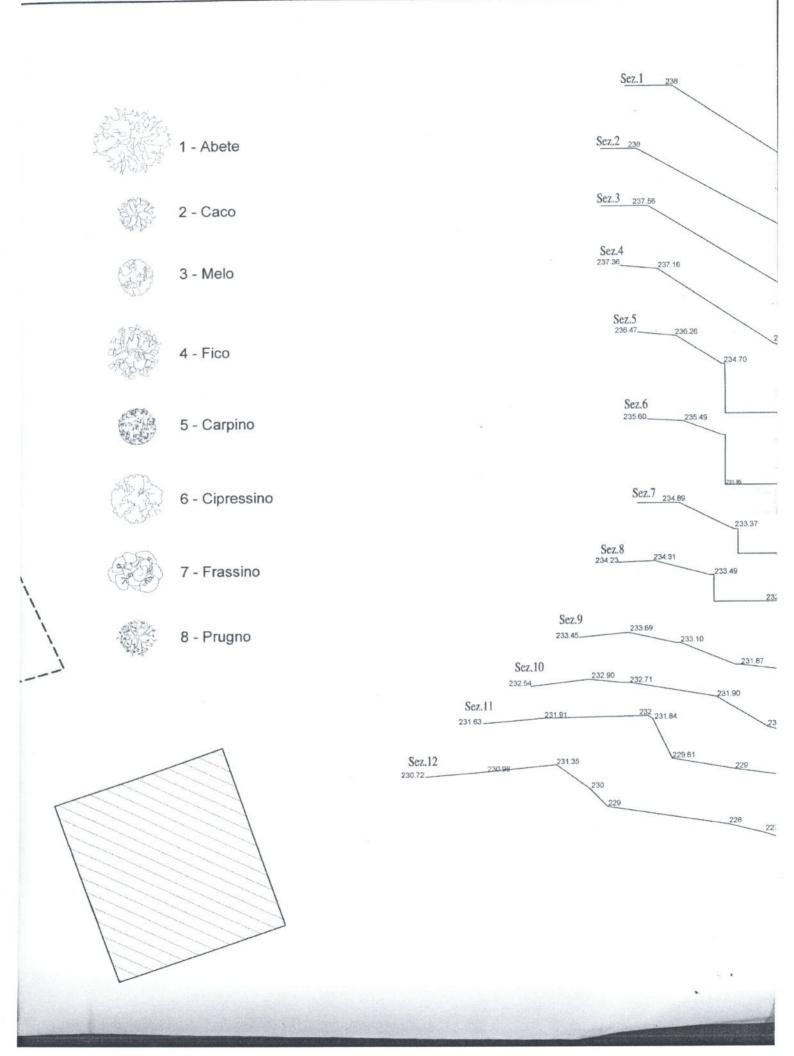
RICHIEDENTE:	Bertho Morghuts
C.F.:CRTMGH43B59D969D	
OGGETTO DELL'INTERVENTO: Richiesta di realizzazione di edificio monofamigliare in Via a	
LOCALIZZAZIONE: Via della Riviera OGGETTO: Progetto: Sistemazione esterna	TAV. n.
(planimetria, sezioni e asse	etto vegetazionale)
PROGETTISTA:  ETTORE TAGLAVITI  ARCHITETTO	SCALA: 1:200 DATA: Luglio 2013  Dott. Mol.  Priore Tagliant  n° 396
