# **Raccolta di idee per i PARCHI DI NERVI**

## **Allegato 2**

**Schede delle aree oggetto della raccolta di idee**

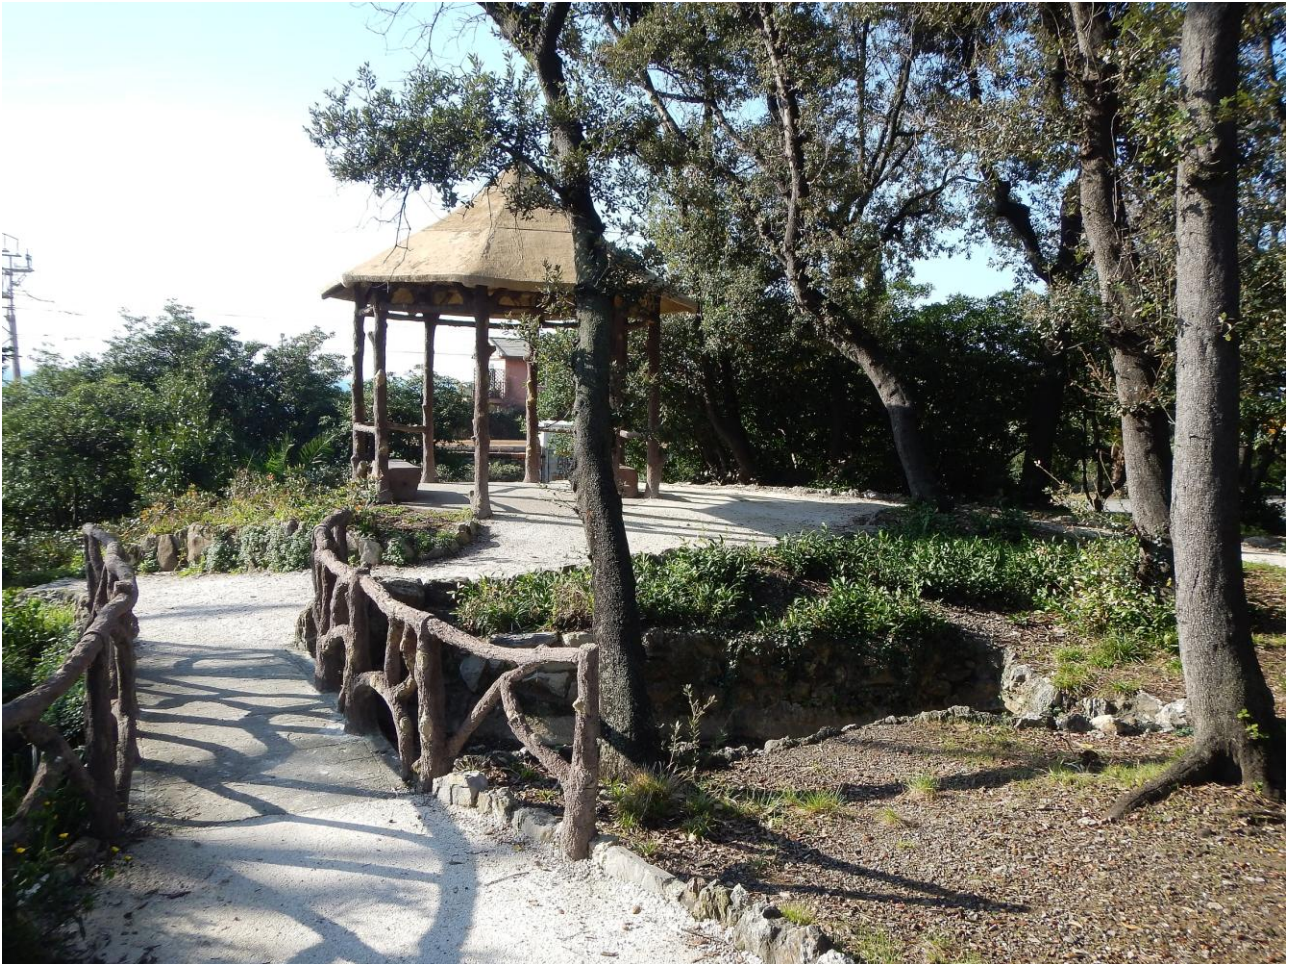
### **1 - Belvedere rustico**

Si tratta di un'area esterna marginale di Parco Gropallo ma di notevole valore paesaggistico. E' stata recentemente riqualificata, ampliando gli spazi per la sosta e riorganizzando i vialetti; trova il proprio punto di interesse in una zona a carattere "rustico" secondo i gusti ottocenteschi, individuata da manufatti cementizi in finto legno, con piccoli invasi, un ponticello ed una piccola capanna aperta (gazebo) posta in posizione dominante verso mare. L'area non è dotata di punti di recapito per l'energia elettrica.

La copertura del manufatto è stata danneggiata dall'evento meteorico di ottobre 2016.

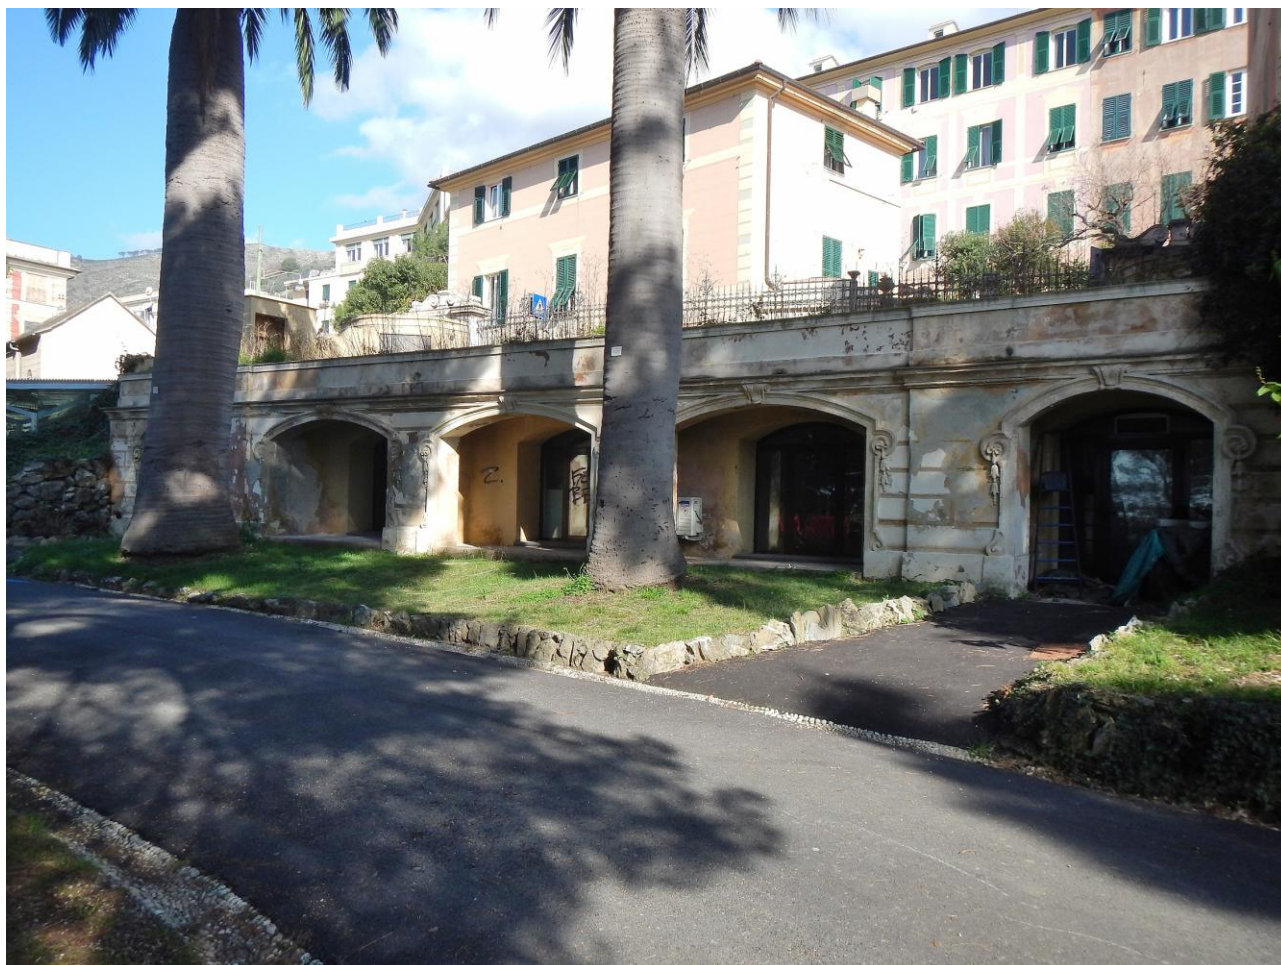
## **2 – Ex Scuderie di Villa Serra – locali “aula didattica”**

Limitrofo al locale bar, è presente un corpo di fabbrica dotato di quattro fornici, che individuano gli accessi, che era originariamente destinato a scuderie.

I locali destinati ad aula didattica non sono attualmente in uso e si segnalano problematiche connesse alla presenza di un piccolo rivo tombinato che scorre sottostante il pavimento e che nel tempo ha generato danni a pavimentazioni, rivestimenti e pareti a causa di notevole presenza di umidità di risalita.

A livello dei controsoffitti si segnalano puntuali infiltrazioni dalla copertura piana dell’immobile, soprattutto in corrispondenza della fioriera perimetrale, che, al fine di realizzare le necessarie opere di controllo e ripristino dell’impermeabilizzazione, dovrebbe essere rimossa ed eventualmente ricostruita.

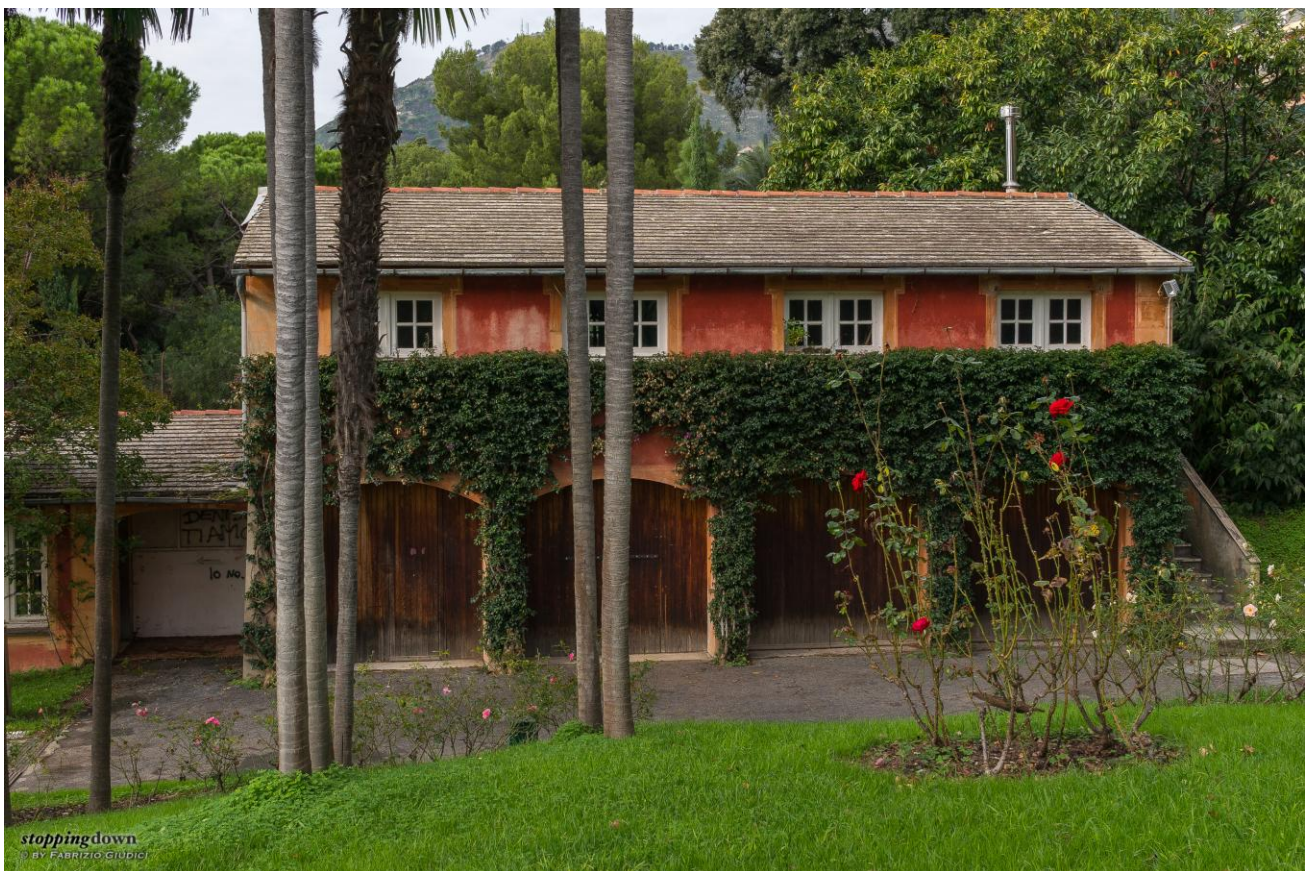
### **3 – Locali piano terra ex Scuderia di Villa Grimaldi**

L'edificio che ospitava le Scuderie di Villa Grimaldi è attualmente occupato dall'azienda civica di manutenzioni ASTER, che ha al piano terra un magazzino ed al primo piano uffici; verso mare, all'edificio principale è addossato un corpo di fabbrica ad un piano fuori terra, impiegato quale locale di sgombero con un servizio igienico ed attualmente inutilizzato.

I locali necessitano di lavori di rifacimento parziale di controsoffitti e manutenzione ordinaria: tinteggiature, ripristino serramenti, ecc. ed adeguamenti impiantistici correlati ad un suo possibile futuro utilizzo.

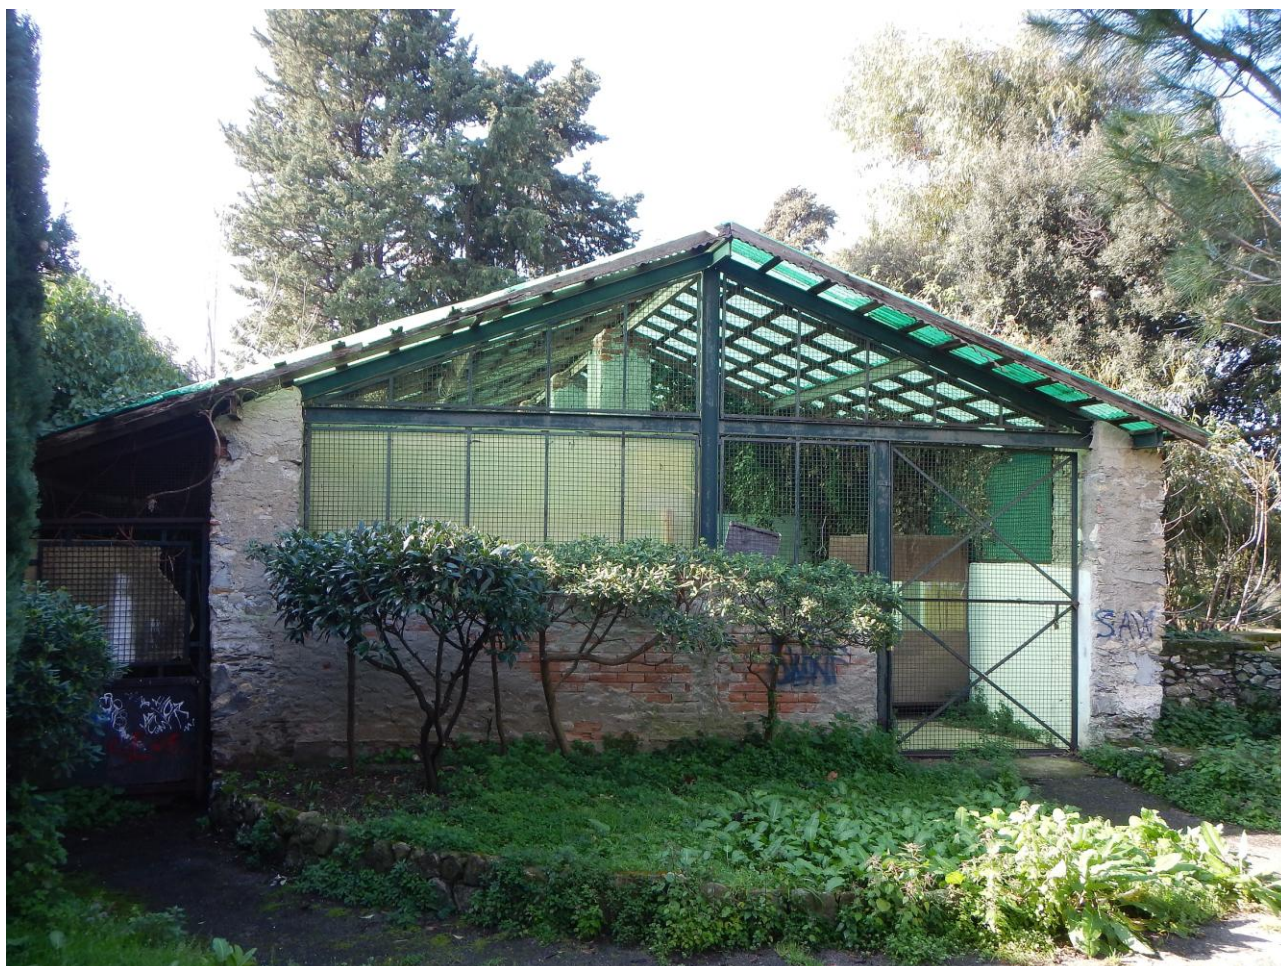
#### **4 - Tettoia ex servizi igienici**

E' un manufatto realizzato adattando una preesistente tettoia addossata al muro di confine con il Parco di Villa Grimaldi; l'utilizzo della struttura come nucleo di servizi igienici non è più possibile.

Il manto di copertura è costituito da fogli in vetroresina ondulata su struttura di sostegno mista ferro (orditura principale) e legno (orditura secondaria); il perimetro è chiuso da grigliati metallici.

Per il futuro utilizzo della struttura è prevista la demolizione dei servizi igienici e regolarizzazione della quota di calpestio, che si presenta attualmente su due livelli. La testimonianza delle strutture murarie più antiche, individuate da pilastri e tratti di muratura, deve essere salvaguardata.

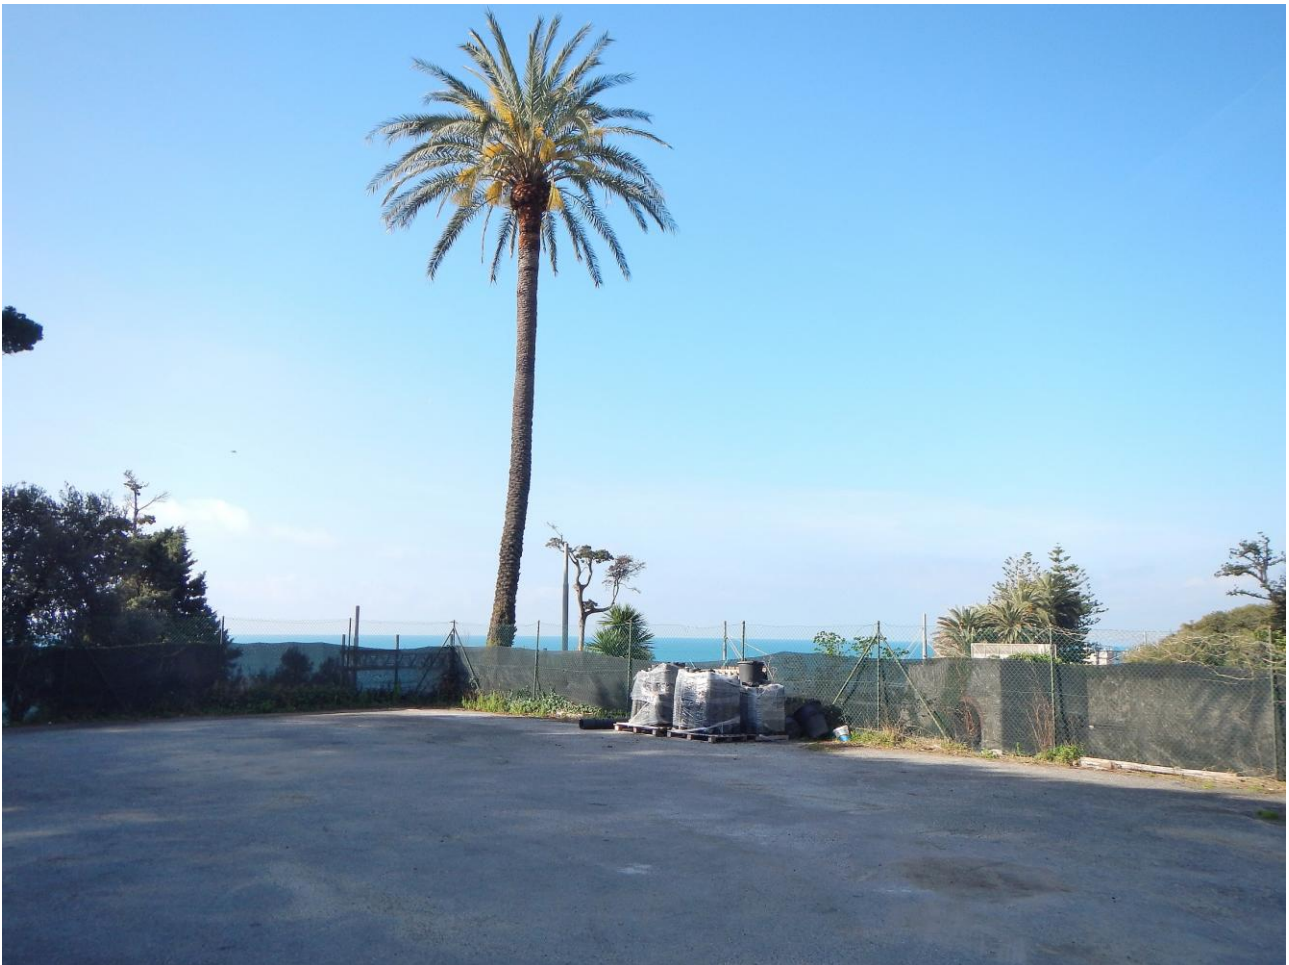
## **6 – Ex Campo da tennis**

E' uno spazio aperto, avente dimensioni di un campo da tennis, pavimentato in asfalto e delimitato su tutti i lati da recinzione in rete metallica.

L'area non è dotata di punti di recapito per l'energia elettrica; la recinzione potrebbe necessitare di interventi di manutenzione/riqualificazione in base alla tipologia delle attività previste, così come la pavimentazione.

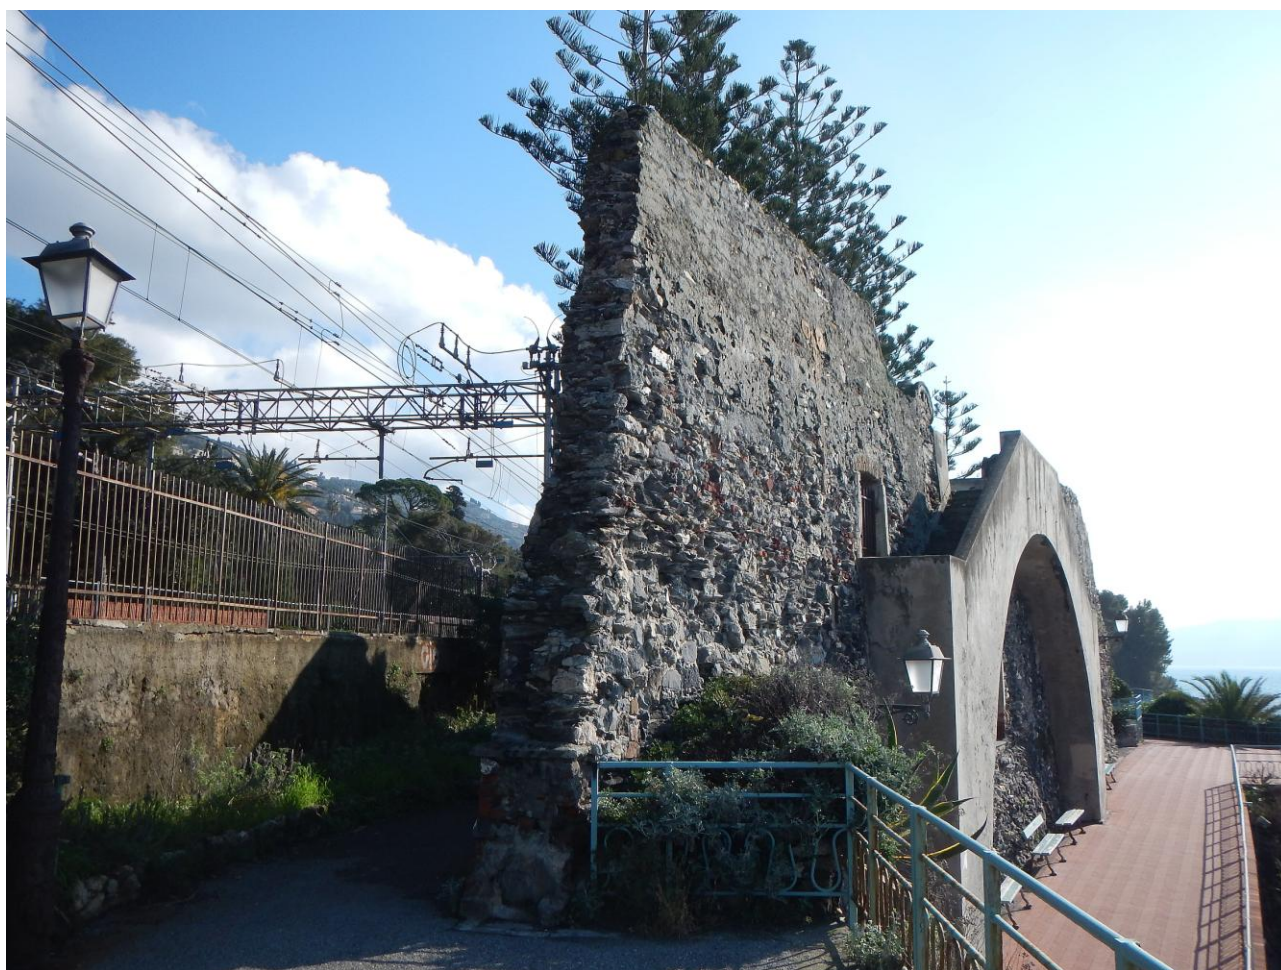
## **7 - Belvedere a mare di Villa Serra**

L'aera è funzionalmente divisa in due dal percorso di accesso al Parco dalla Passeggiata a mare che porta al voltino del sottopasso ferroviario; nella porzione a Ponente si trova un portichetto con decorazioni in grottesco, avente funzione di altana belvedere, accessibile da scalinate attualmente chiuse da inferriate.

L'accesso al terrazzo belvedere è subordinato alla verifica dei requisiti di sicurezza del perimetro ed interventi di manutenzione delle inferriate.

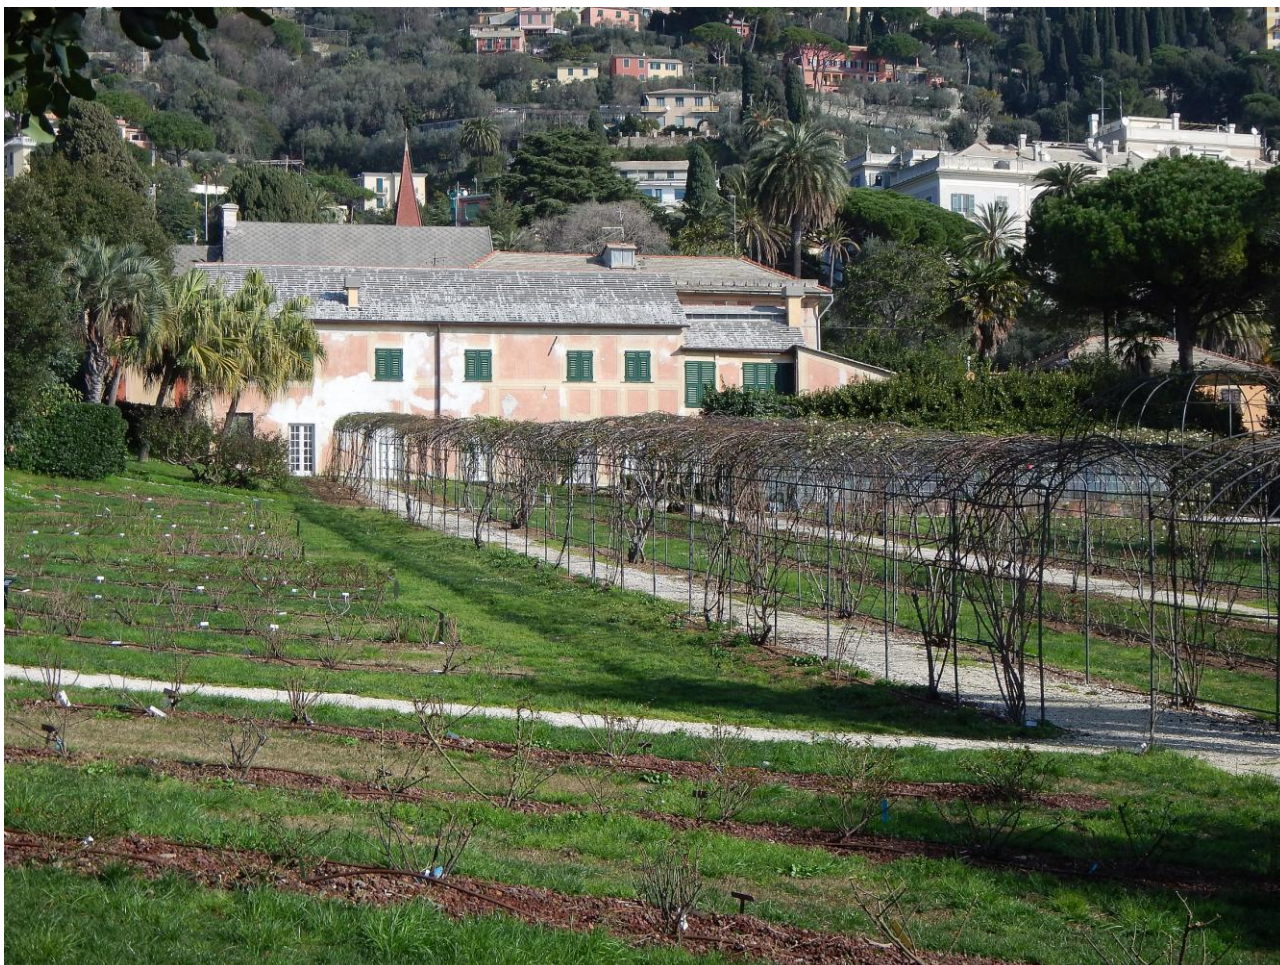
## **8 - Casa del Console**

L'ultimo utilizzo dell'immobile è stato abitativo; recentemente è stato realizzato il rifacimento delle coperture. Le condizioni attuali dell'edificio richiedono interventi di manutenzione interna, in particolare: tinteggiature, ripristino/rifacimento finitura pavimenti in legno, ripristino e tinteggiatura serramenti. Oltre agli interventi di manutenzione ordinaria, si rendono necessarie alcune opere di natura straordinaria necessarie al fine di garantire la fruibilità dell'immobile: ripristino/rifacimento di una porzione di solaio del primo piano di circa mq 9 e realizzazione di controsoffittatura dei locali al piano secondo. Gli impianti meccanici sono da revisionare, prevedendo l'installazione di nuova caldaia per riscaldamento/produzione acqua calda sanitaria, ed eventuale sostituzione di apparecchi igienici e termosifoni, serbatoi di accumulo; gli impianti elettrici devono essere adeguati/realizzati secondo la normativa vigente.

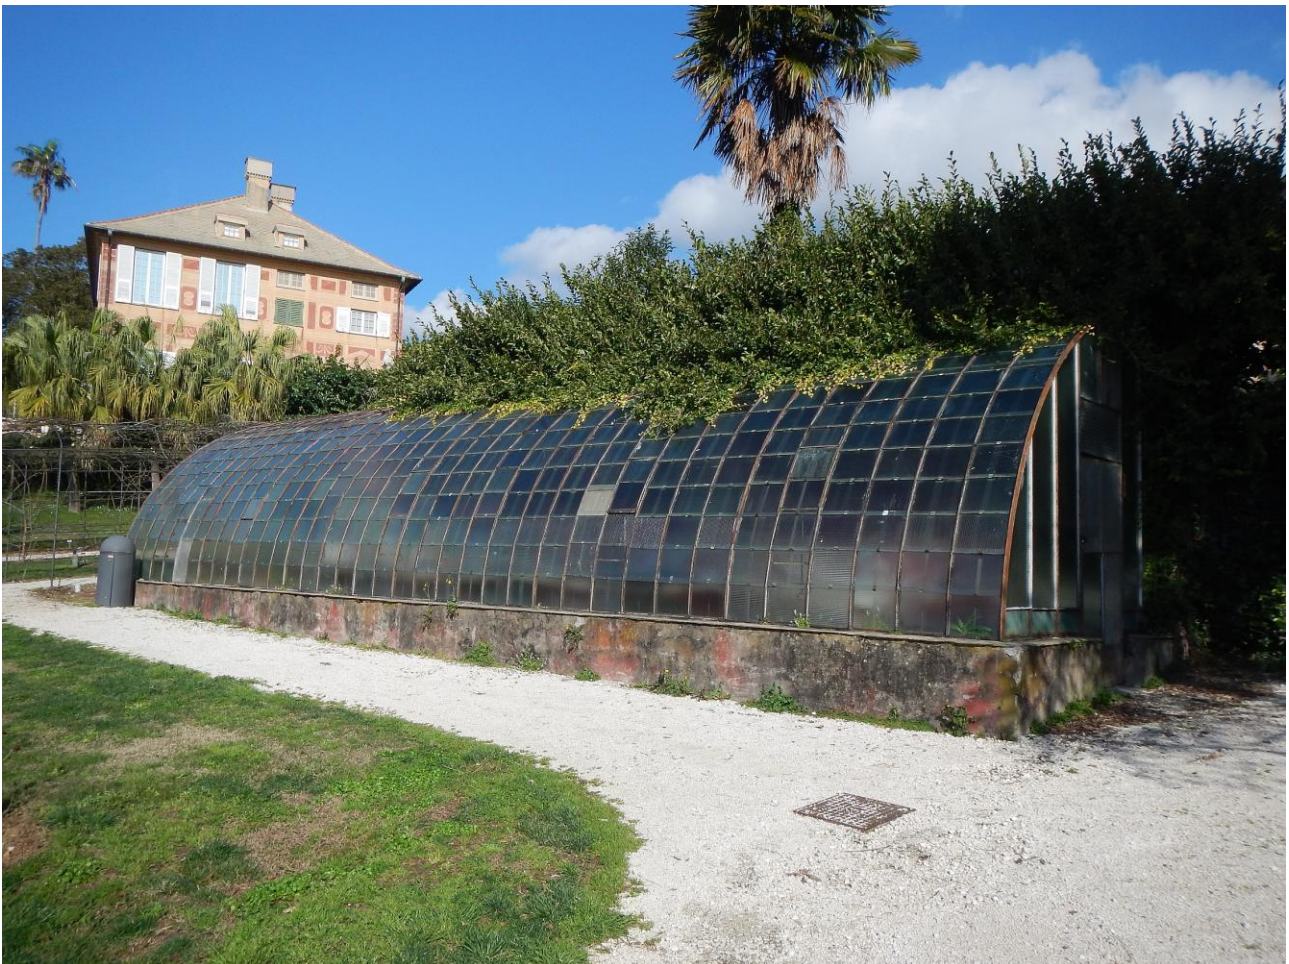
## **9 – Serre del Roseto**

Sono due piccole serre adiacenti tra loro attualmente inutilizzate; al loro interno sono presenti bancali, sia in muratura, sia in struttura metallica.

I manufatti necessitano di interventi di pulizia, tinteggiatura delle opere in muratura ed in ferro, ripristini puntuali della struttura metallica e dei serramenti, sostituzione/integrazione di vetri mancanti.

In base al loro utilizzo, può essere necessario prevedere la realizzazione di nuova pavimentazione.

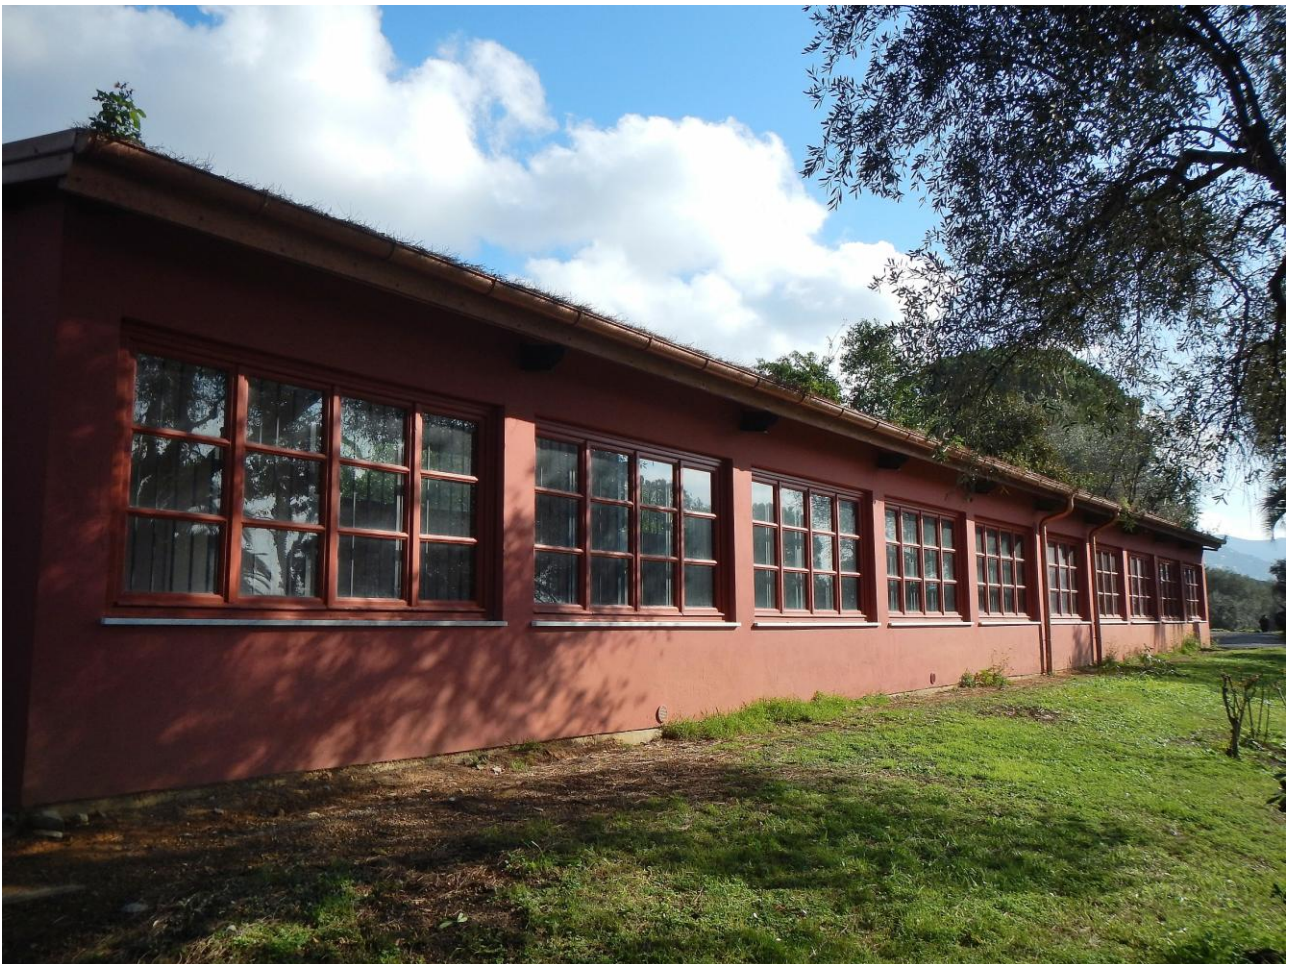
### **10 – Palestrina di Ponente**

E' un immobile ad un piano fuori terra dotato di ampia vetrata sul fronte verso mare e con un piccolo pergolato in legno in corrispondenza dell'accesso principale. L'immobile è stato recentemente ristrutturato e si presenta come una grande sala, con pavimentazione in parquet ed annessi servizi igienici.

Il tetto ed alcuni serramenti dell'immobile sono stati danneggiati dall'evento meteorico di ottobre 2016

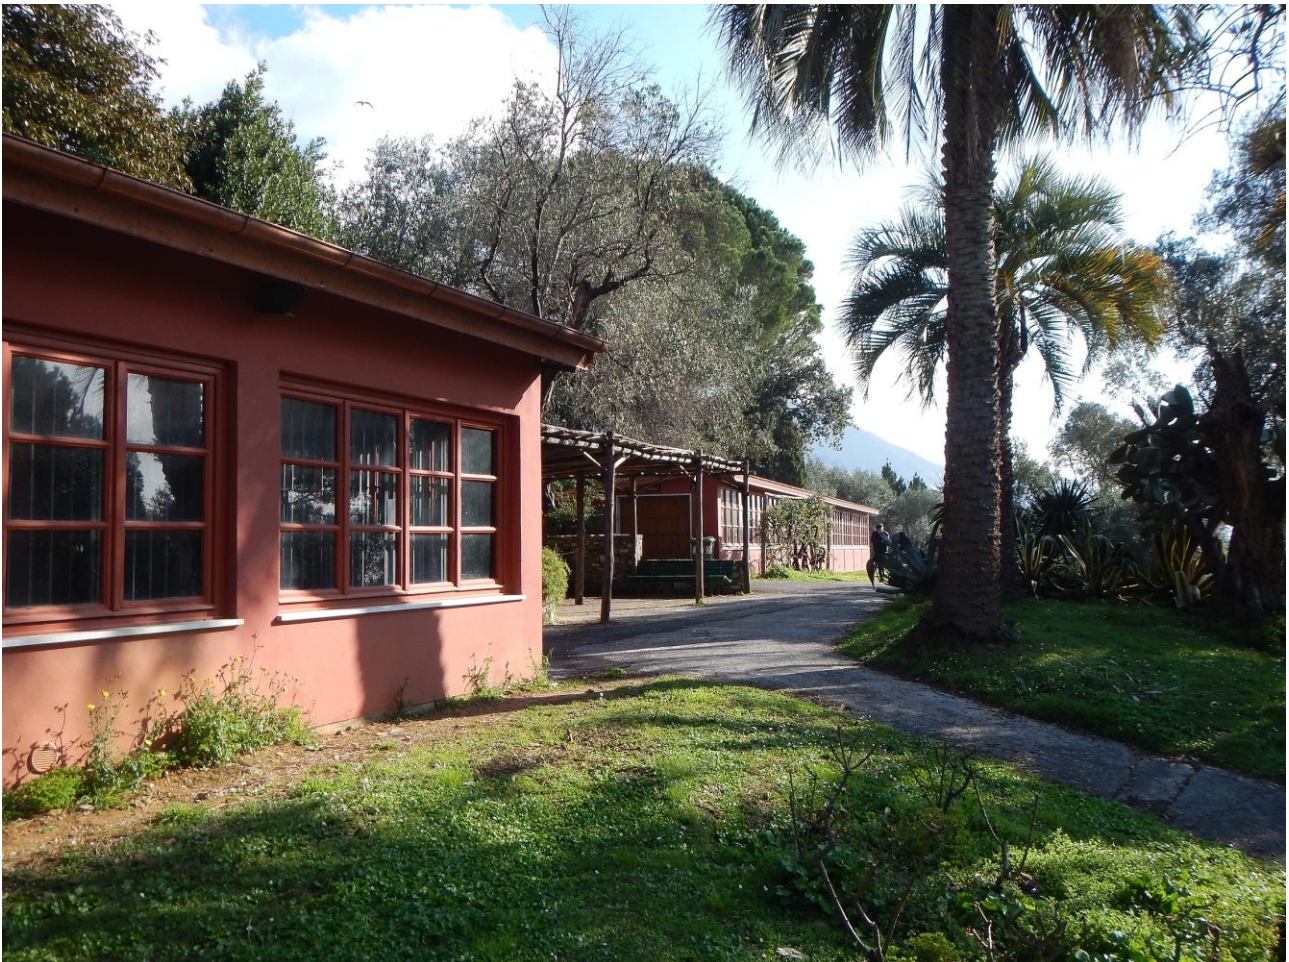
### **11 – Palestrina di Levante**

E' un immobile ad un piano fuori terra dotato di ampia vetrata sul fronte verso mare. L'immobile è stato recentemente ristrutturato e si presenta come una grande sala con una pilastrata centrale, pavimentazione in cls elicoterato finito con tinta a resina ed annessi servizi igienici.
