Oggetto: Osservazione al progetto definitivo di PUC

Il territorio ha mantenuto una sua struttura unitaria ed è percorso da mille tracce, sentieri e muri a secco, che portano dalla riva del mare fino ai pascoli alti, ed è ancora portatore di una storia, nonostante la presenza del viadotto autostradale che divide l'area in due parti.

VESIMA, città di Genova
La città agricola del «terzo millennio»
Per un paesaggio da recuperare

Progetto urbanistico e paesaggistico
per il recupero e la valorizzazione
della struttura agraria

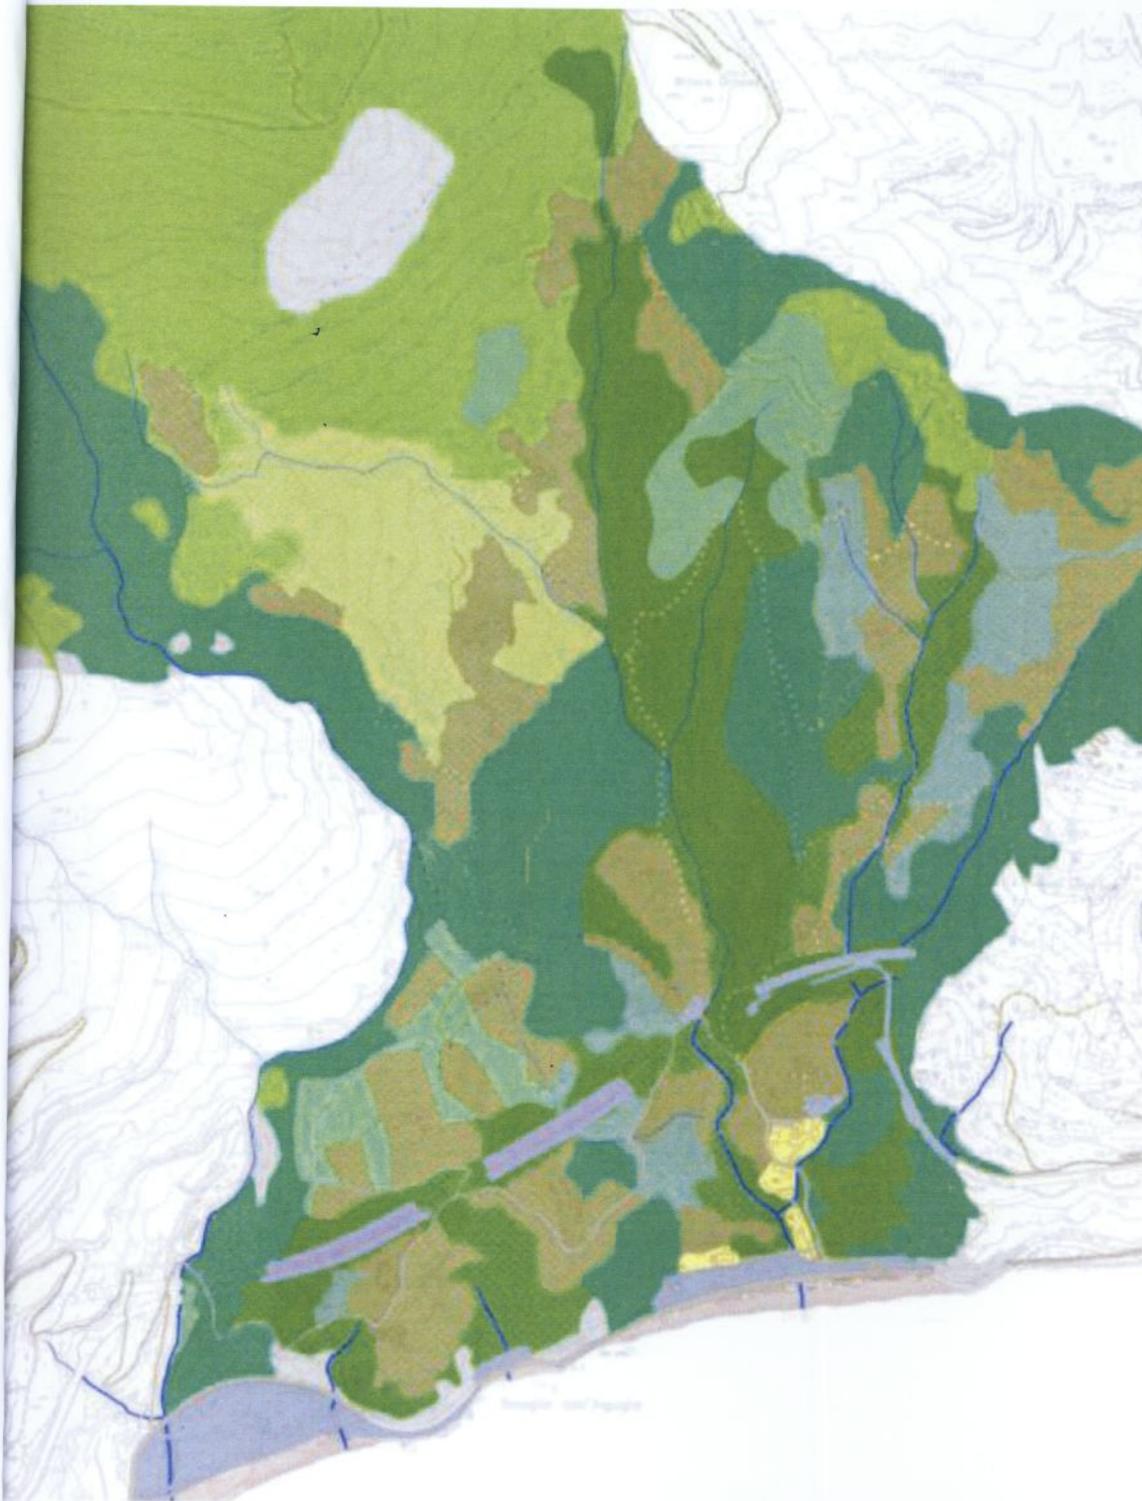
Lo stato di fatto

Lo Studio Organico d'Insieme (SOI)

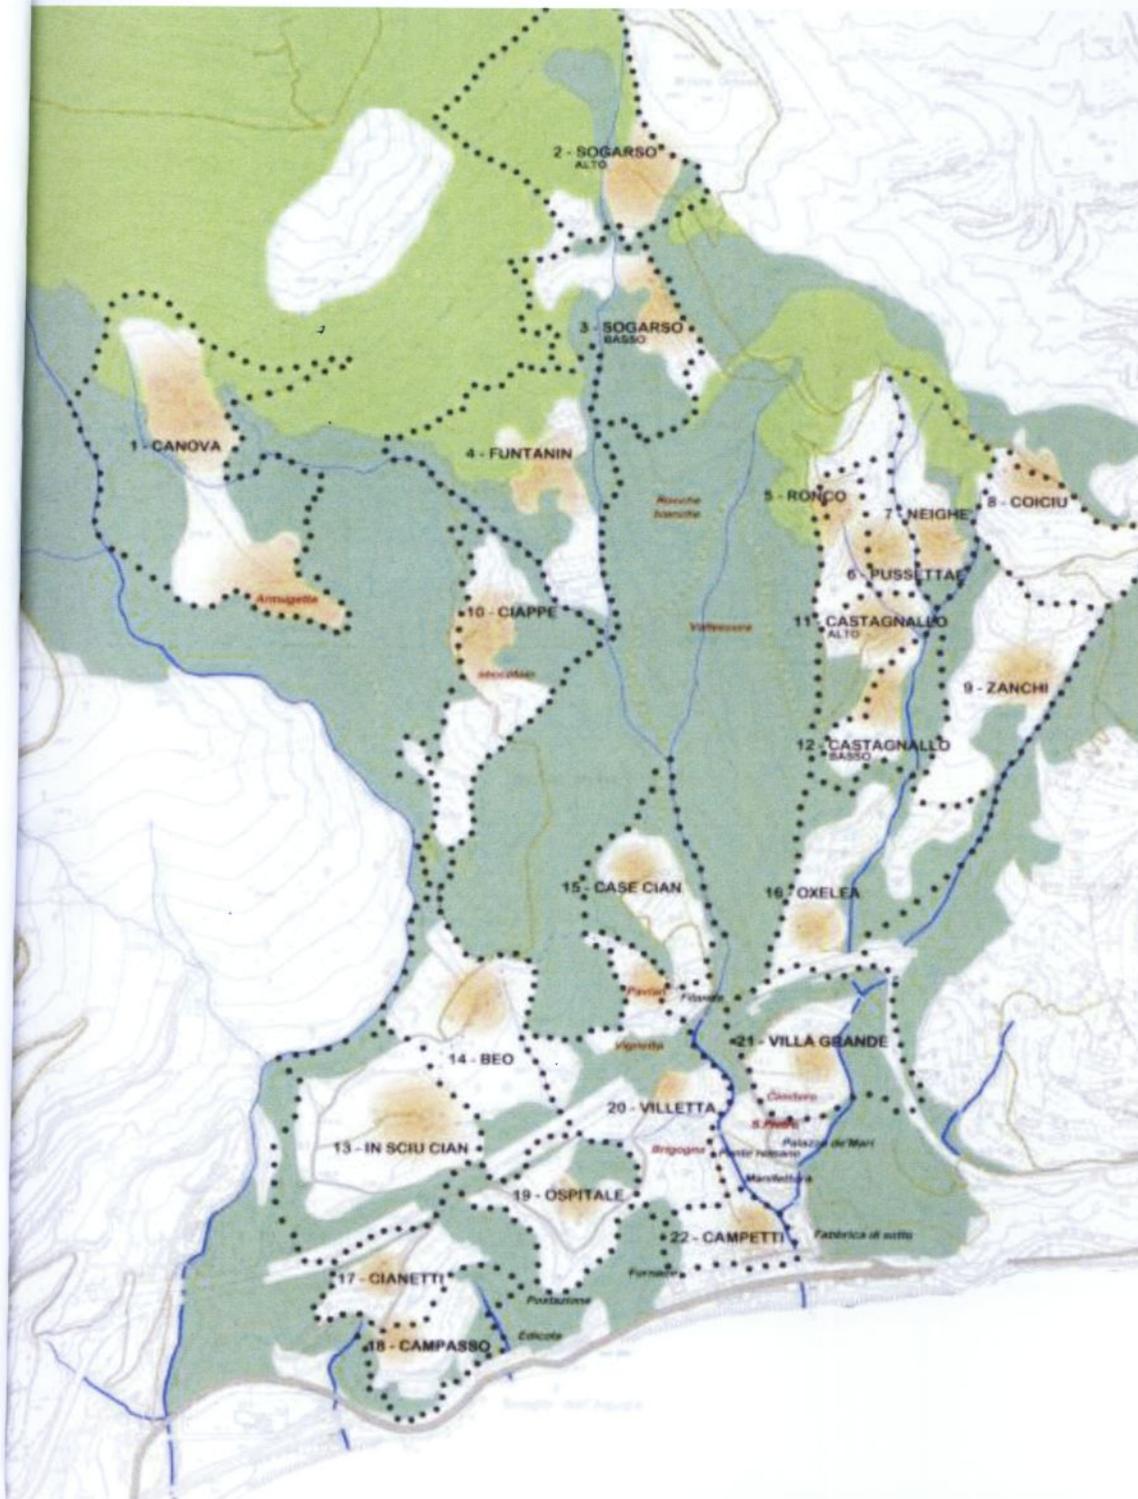
Il progetto

Lo Studio Organico d'Insieme (SOI)

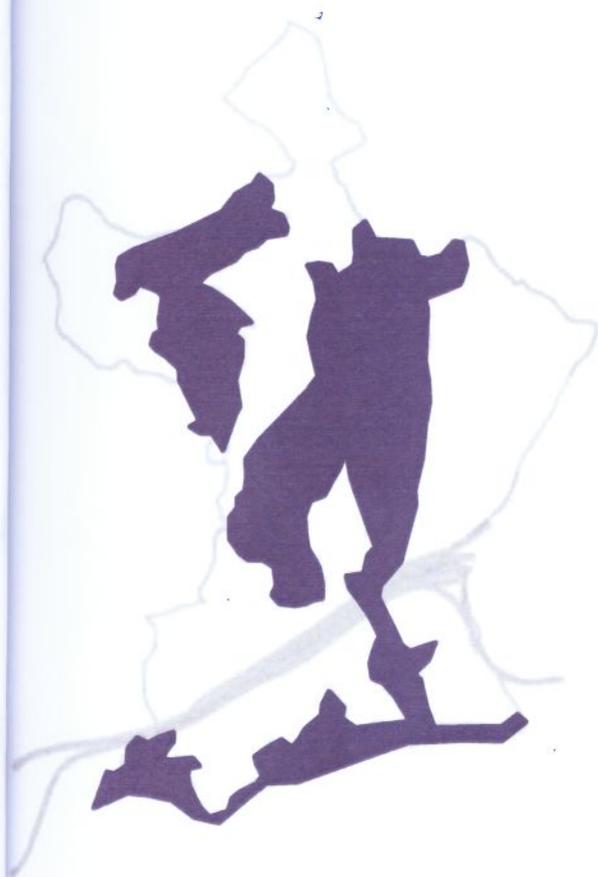
La messa in sicurezza

Sono comprese tutte quelle aree che rimangono escluse dalle *unità agricole potenziali* e che fanno da struttura all'intera area: boschi, sistema idrografico, sistema dei percorsi

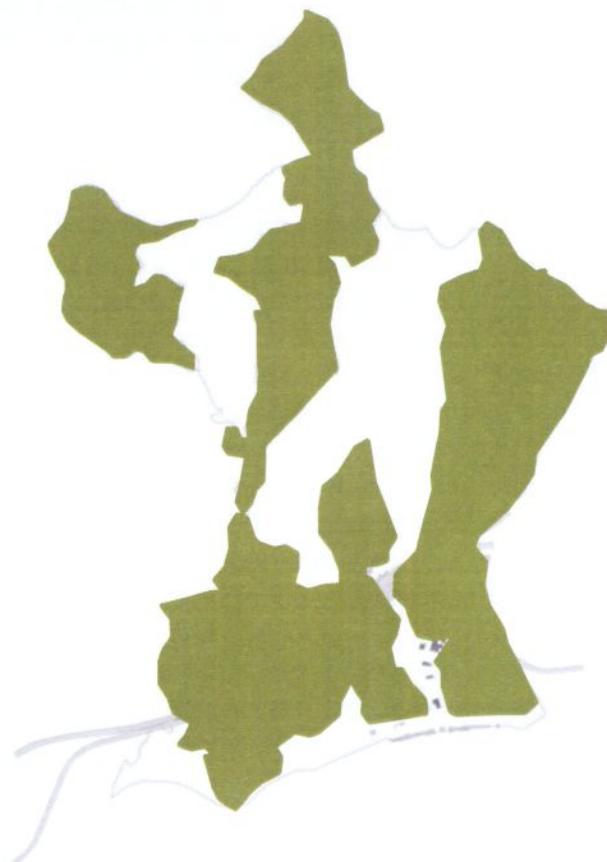
Il recupero dell'agricoltura

Per *unità agricole potenziali* si intendono le porzioni di territorio che si riferiscono ad ogni edificio rurale e di cui è previsto il recupero a fini agricoli

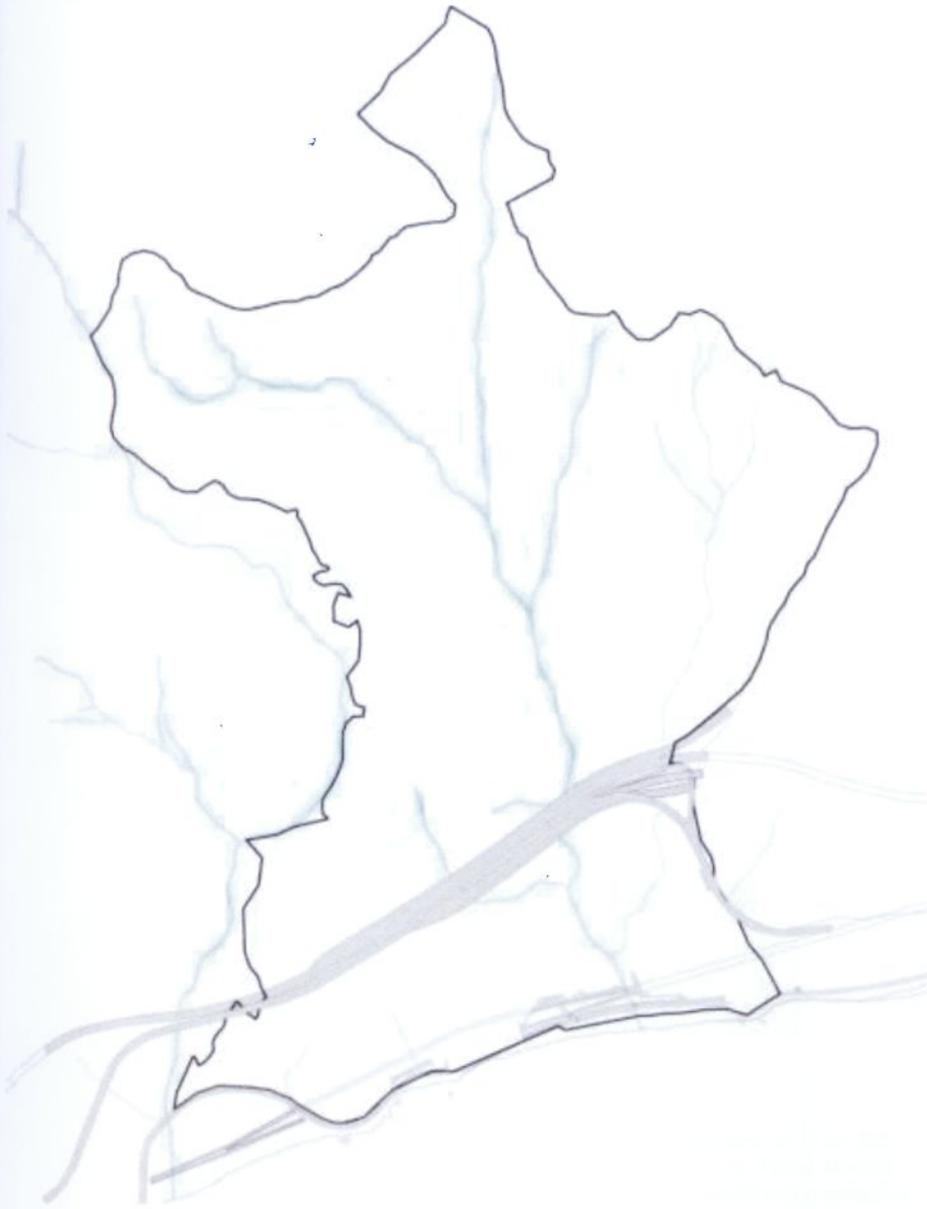
SINTESI DI RISCHIO IDROGEOLOGICO

Il **rio Vesima** drena una superficie complessiva pari a 1.8 kmq alla foce. Esso ha origine sulle pendici del Bricco Grosso, a quota 435 m s.l.m. circa e, dopo un percorso di circa 2.5 km in direzione N-S., defluisce in mare, perpendicolarmente alla linea di costa, in località Vesima. La pendenza media dell'asta è pari a circa il 17%. La pendenza media dei versanti è pari al 45% circa. La parte centro-settentrionale del bacino presenta estese aree caratterizzate da valori di pendenza superiori al 50%, localmente superiori al 75%. Minori pendenze si incontrano nella parte meridionale del bacino e in quella più orientale. Il corso d'acqua scorre quasi interamente in alveo naturale. In corrispondenza del tracciato ferroviario, nel tratto sottostante la stazione di Vesima, il rio viene intubato fino alla foce.

MAPPA DI SINTESI DEL RISCHIO

- Classi di rischio
- Rischio molto elevato
 - Rischio elevato
 - Rischio medio
 - Rischio moderato

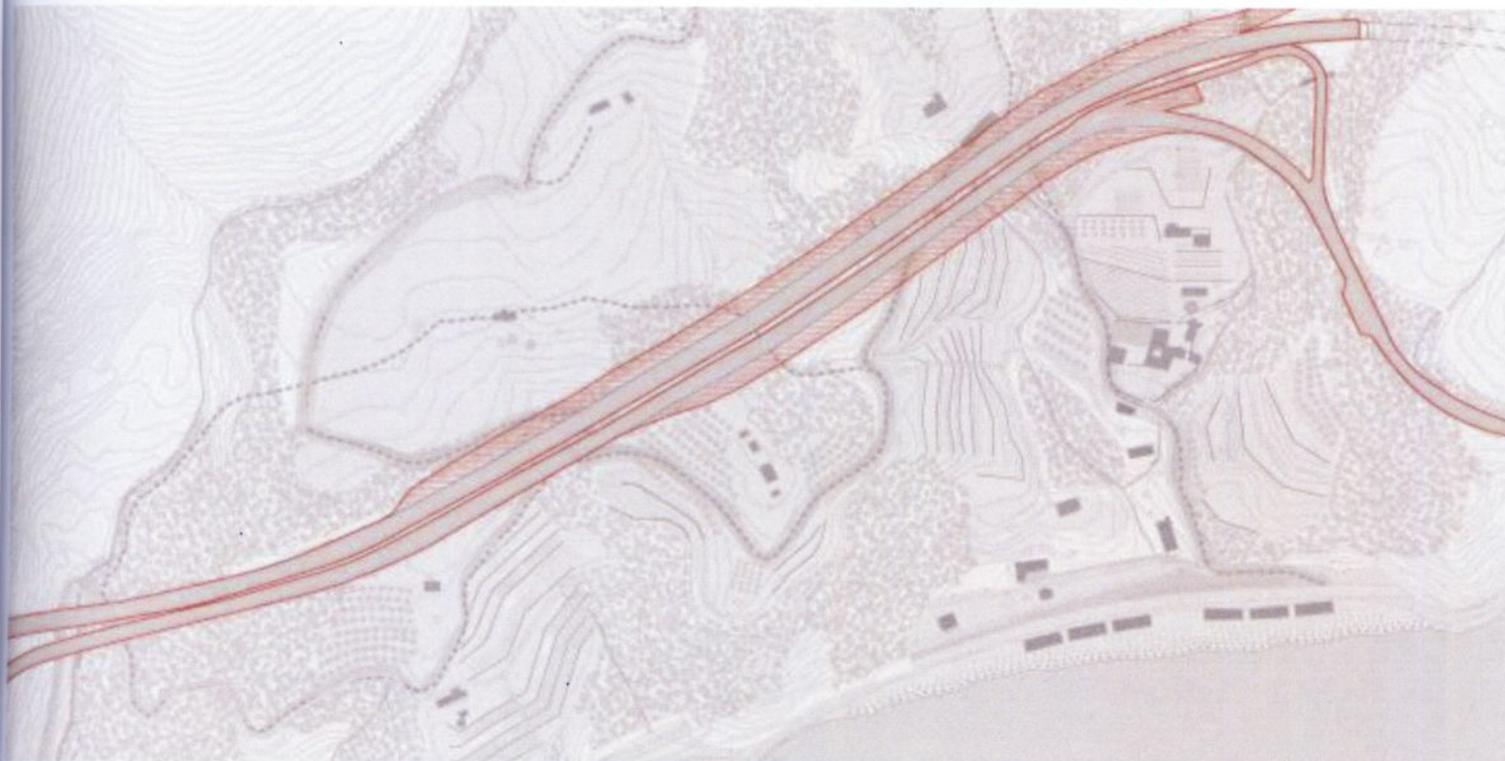
L'ipotesi di tracciato prevede il raddoppio di due viadotti all'altezza del borgo storico.

Tracciato della nuova gronda

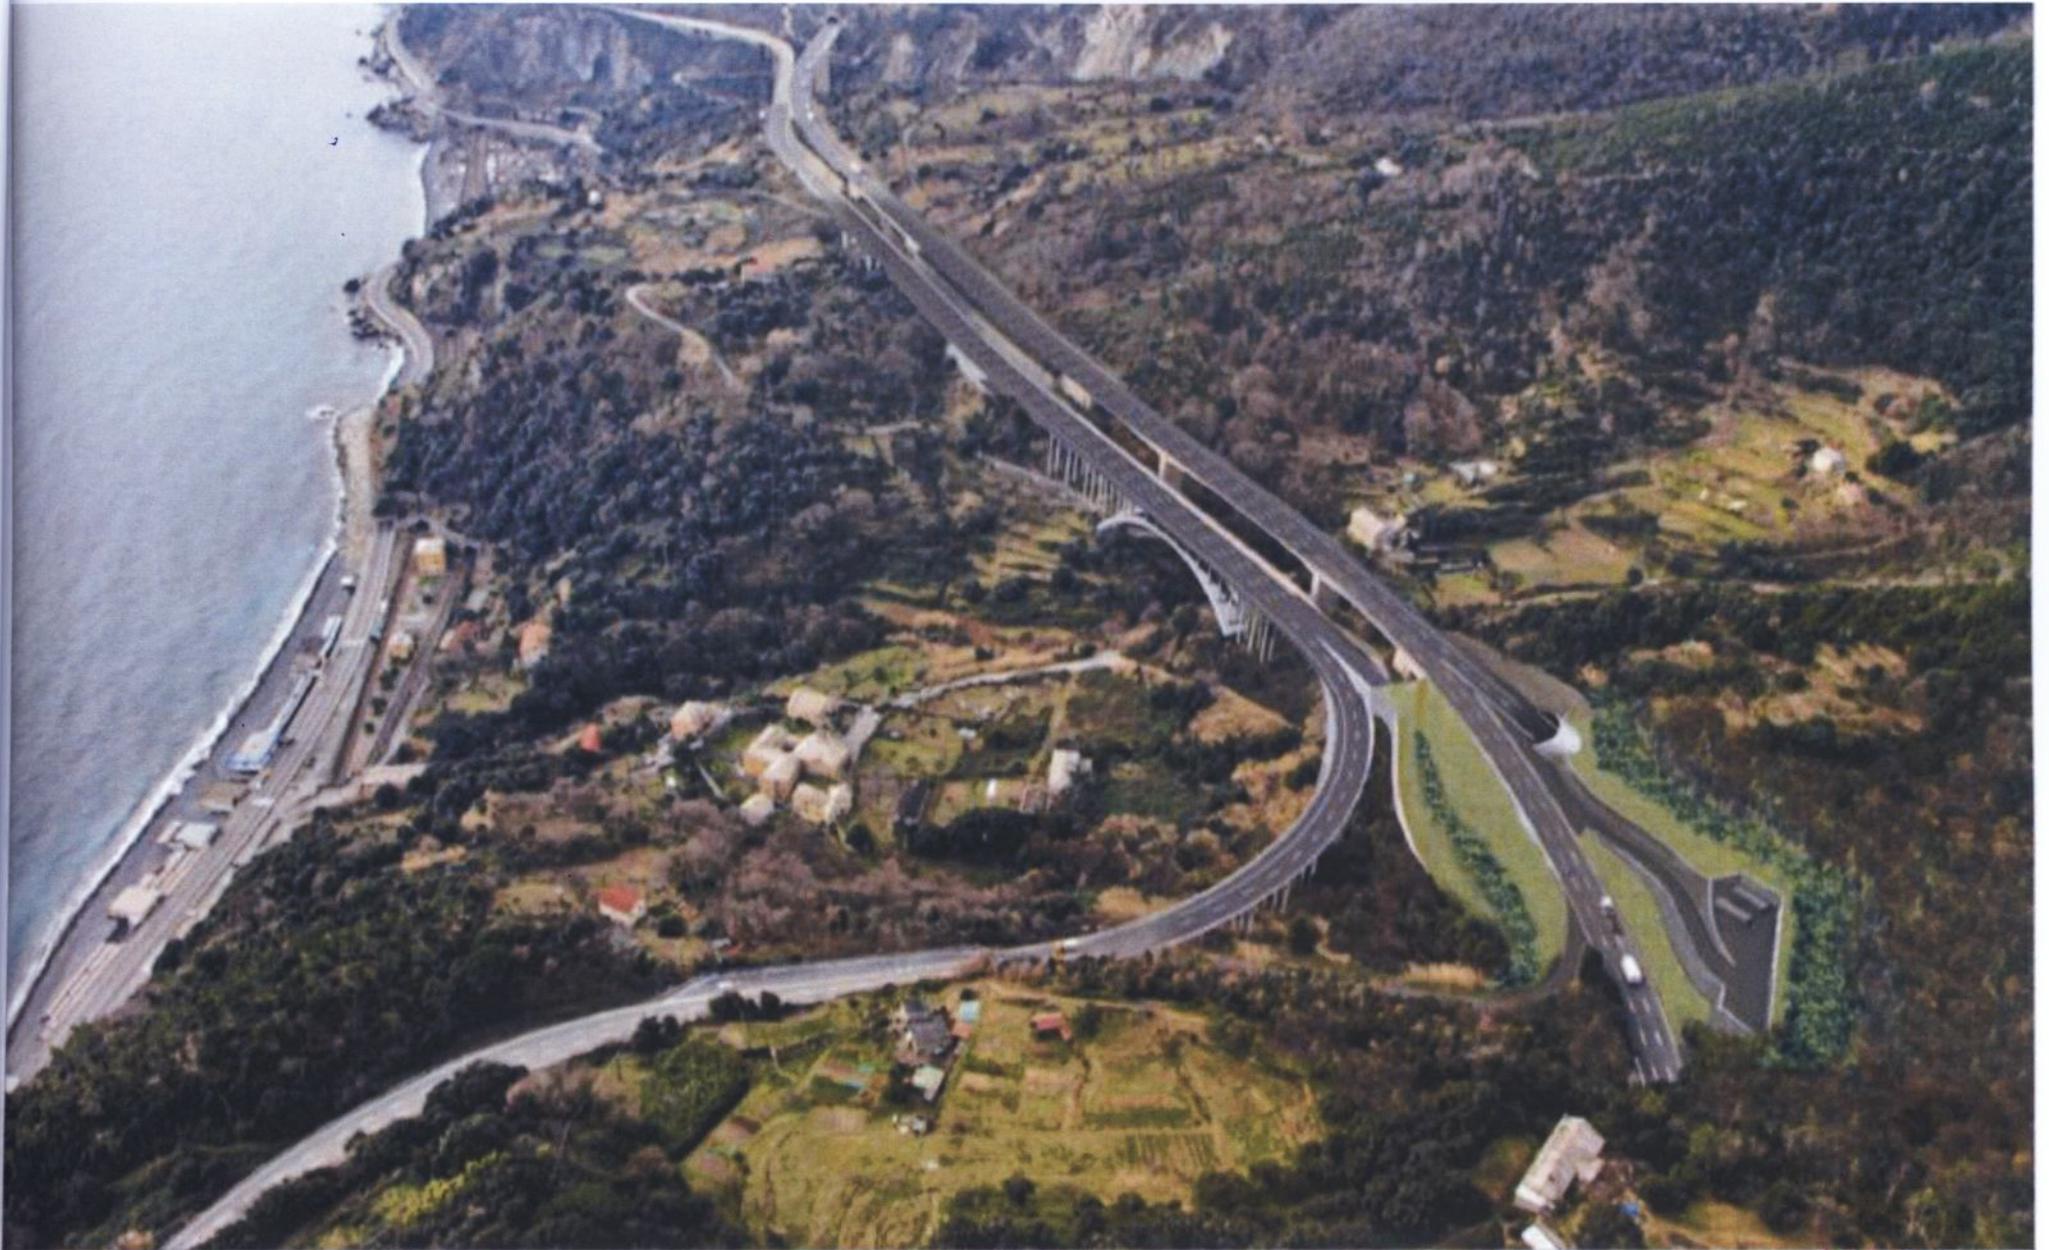
Viadotti Vesima Est-Ovest ampliamento
Crescita della vegetazione di progetto - simulazione progettuale

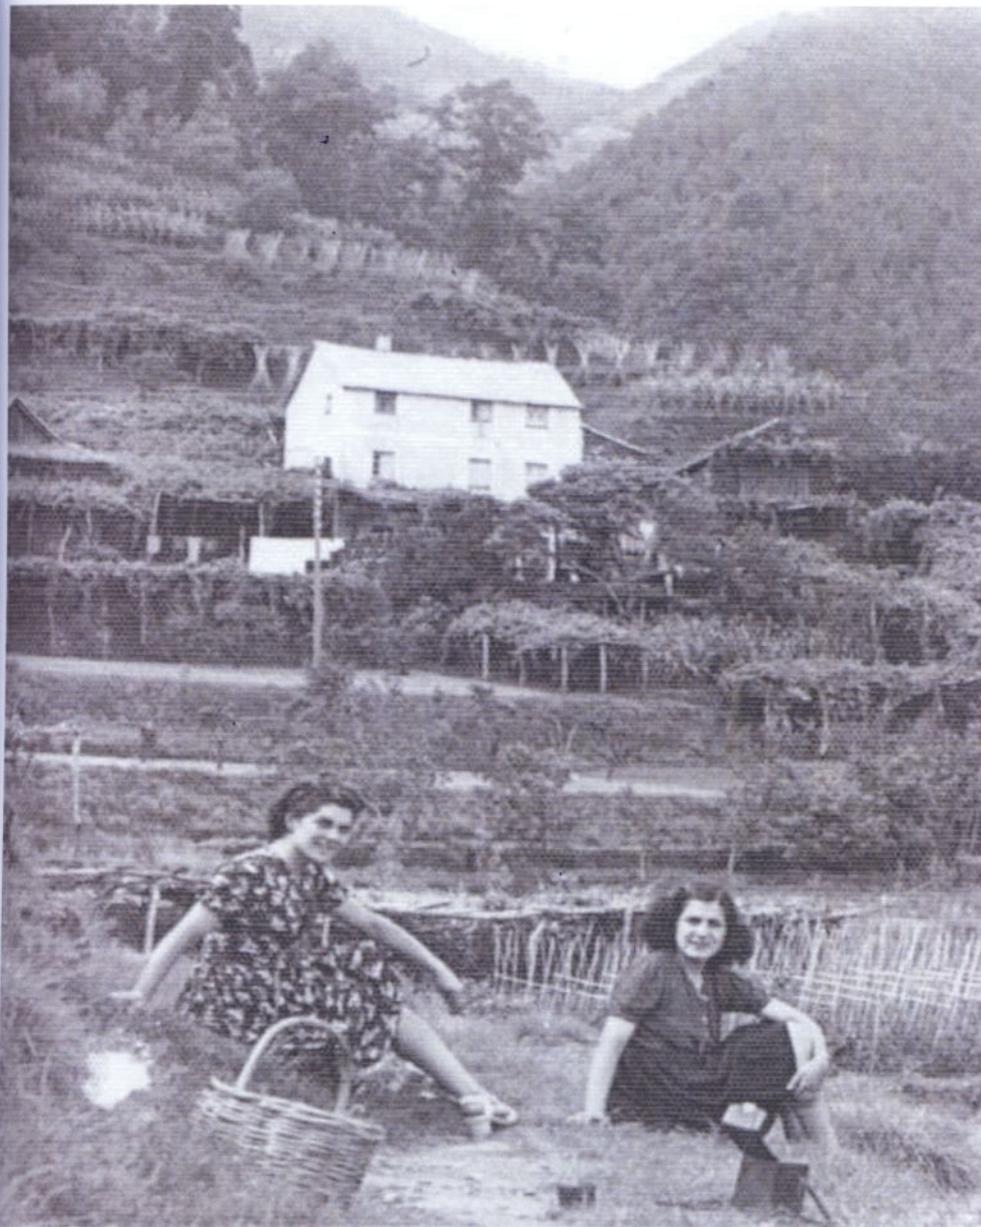
UNITA' AGRICOLE POTENZIALI Il recupero dell'agricoltura

Per *unità agricole potenziali* si intendono le porzioni di territorio che si riferiscono ad ogni edificio rurale e di cui è previsto il recupero a fini agricoli

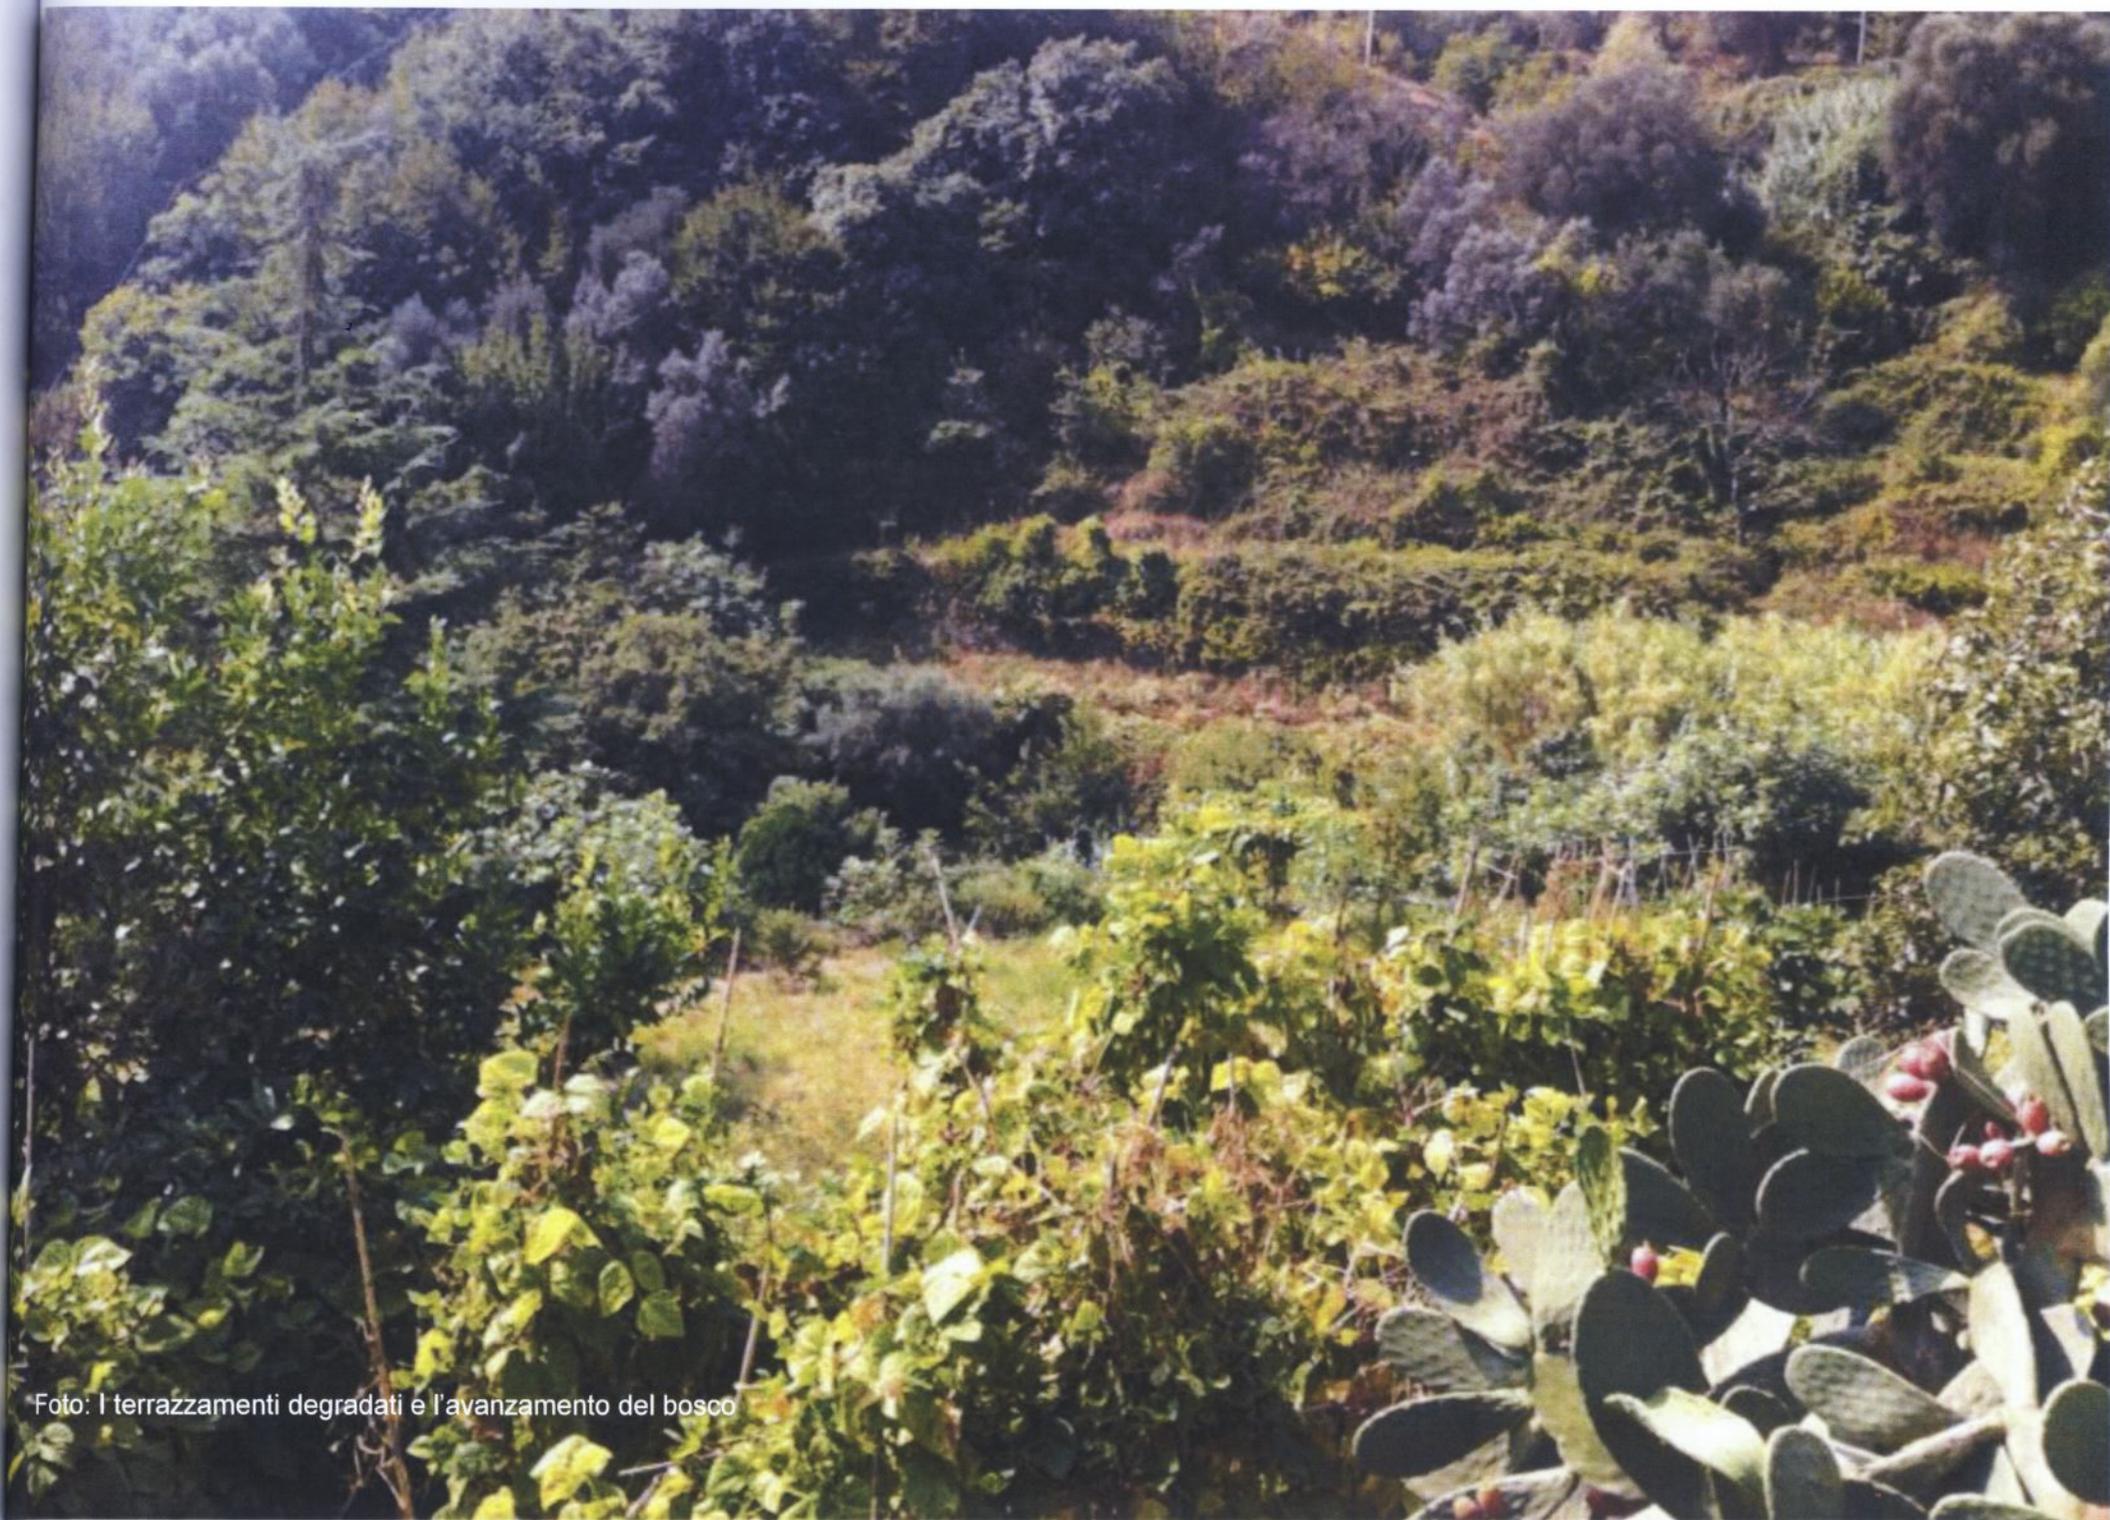
Foto: I terrazzamenti degradati e l'avanzamento del bosco

- **Recupero dei suoli:** le superfici di terreno da tutelare qualora si insediassero soltanto un presidio, sono quelli maggiormente a rischio di degrado per la mancata manutenzione delle sistemazioni, come i terrazzamenti. Il recupero di tutti i terreni a vocazione agricola si raggiunge con un progetto pluriennale, basato sulla pulizia dei boschi, l'eliminazione di vegetazione infestante e sul ripristino e la messa in sicurezza di muri a secco e ciglioni.

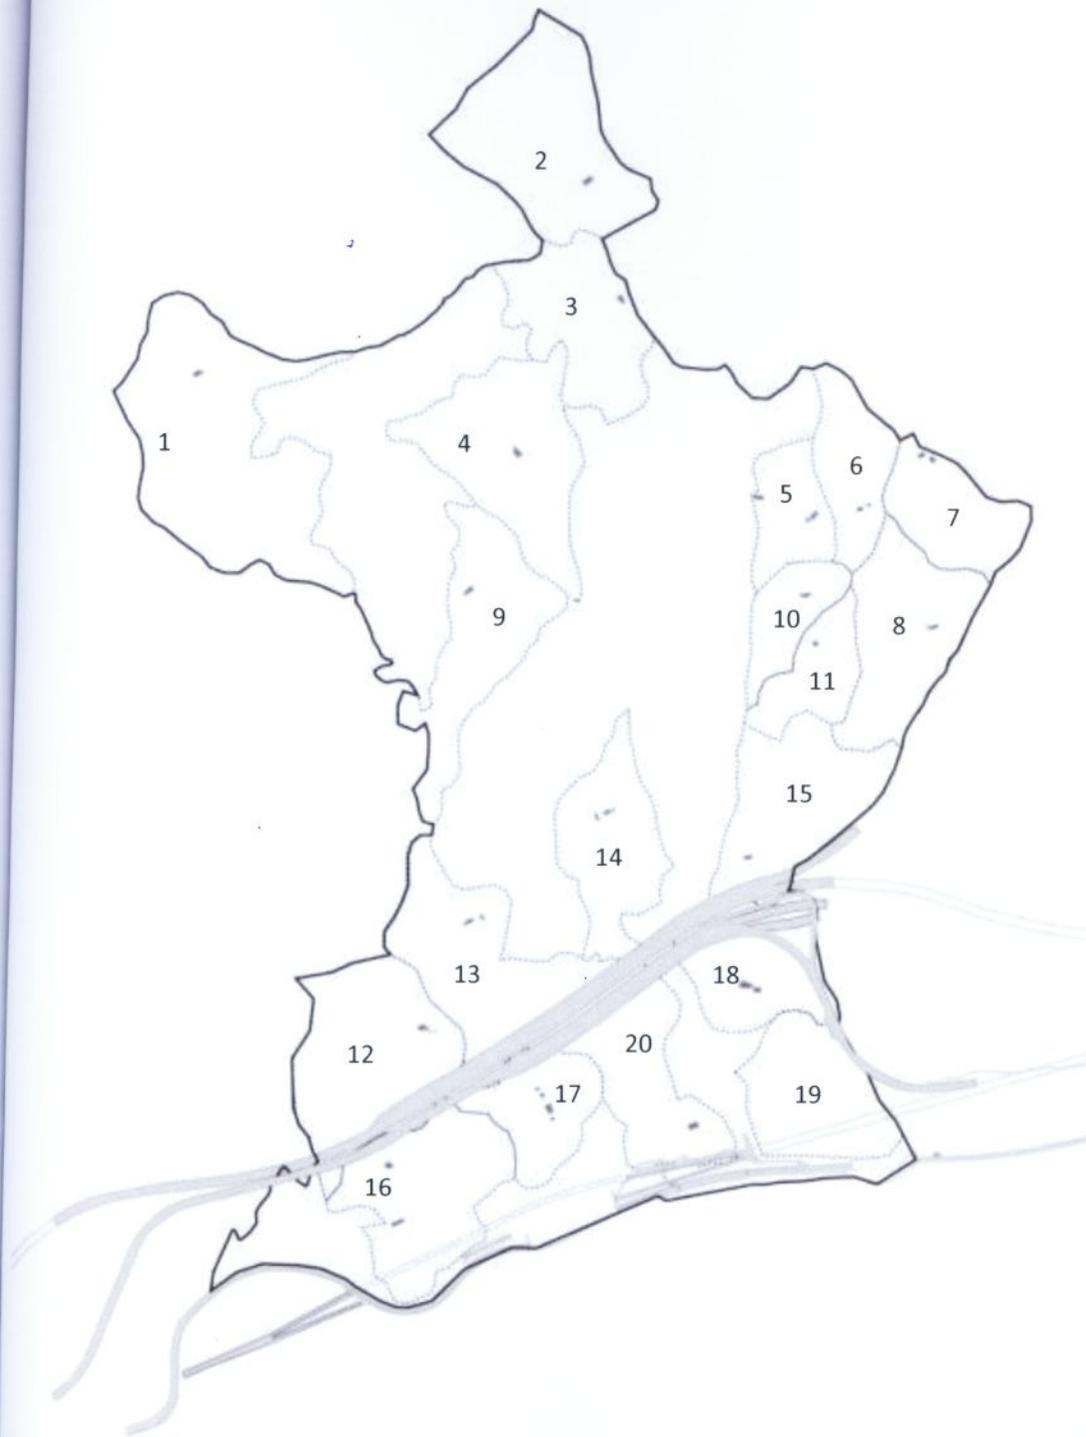
EDIFICI RURALI ESISTENTI

LOCALITA'	VOLUME
1. Canova	725 mc
2. Sogarso Alto	869 mc
3. Sogarso Basso	595 mc
4. Fontanin	1.323 mc
5. Ronco	2.039 mc
6. Neighè	410 mc
7. Coiciu	969 mc
8. Zanchi	608 mc
9. Ciappe	733 mc
10. Castagnallo alto	569 mc
11. Castagnallo basso	368 mc
12. In Sciu Cian	1.197 mc
13. Beo	422 mc
14. Case Cian	1.282 mc
15. Oxelea	494 mc
16. Campasso	795 mc
17. Ospitale	2.395 mc
18. Villa Grande	2.772 mc
19. Boschetti	0 mc
20. Campetti	1700 mc

circa 20.260 mc

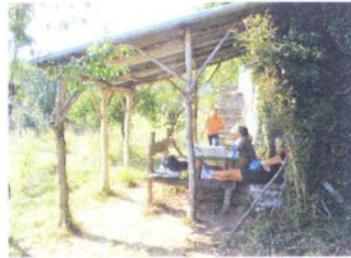
Fabbricato principale - tettoia esterna

Il fabbricato principale (mappale 446), affiancato da un porticato in legno, si presenta come un rudere inabitabile con tetto e muri gravemente compromessi. Nonostante lo stato avanzato di degrado il manufatto è riconoscibile architettonicamente in tutte le sue parti. La struttura si colloca a circa m 400 slm ed è la più alta di tutte le località di Vesima. Non sono presenti allacciamenti elettrici nè idrici; disponibilità di acqua surgiva.

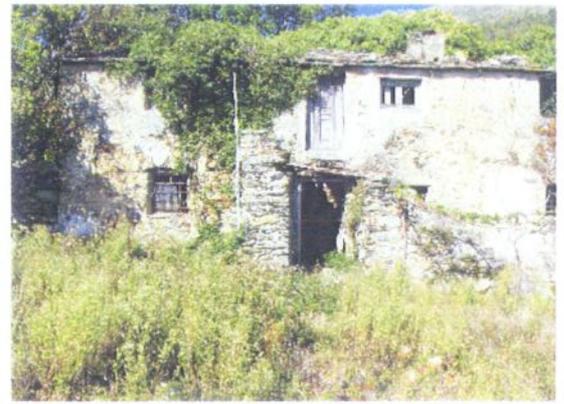
Fabbricato principale - fronte sud

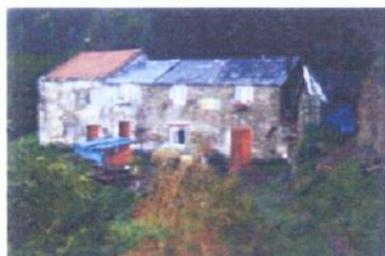
Fabbricato principale

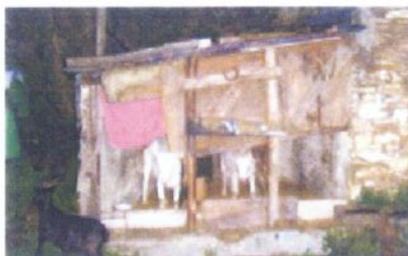
Fabbricato principale - tettoia esterna

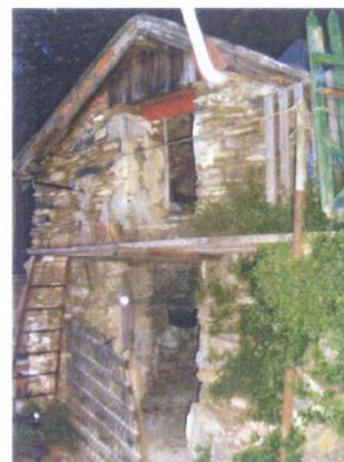
Fabbricato principale - fienile

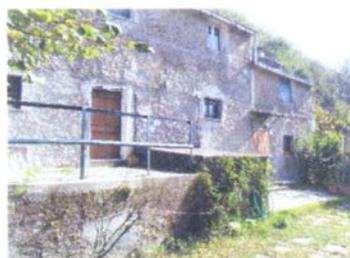
Fabbricato principale - fronte principale

- **Accessibilità:** La casa è collegata da una strada sterrata carrabile a Via della Brigna, con un sentiero alla località Ronco e con un altro a Fontanin.
- **L'edificio:** Si presenta in buon stato di conservazione ed è abitata saltuariamente da due famiglie (quattro persone).
È collocata a circa m 320 slm.
Rete elettrica. Acqua sorgiva e cisterna.
- **La struttura:** Sono presenti due fienili, magazzino e una tettoia.
- **Il terreno:** Costituito da piccole terrazze accessibili solo con piccoli mezzi agricoli. In parte è coltivato a orto e frutteto. La maggior parte è coperto da vegetazione spontanea e bosco.

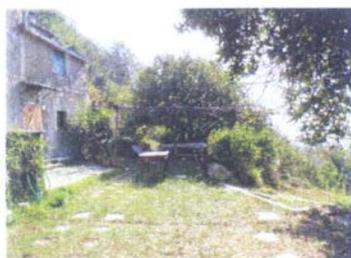
Fabbricato principale - esterno

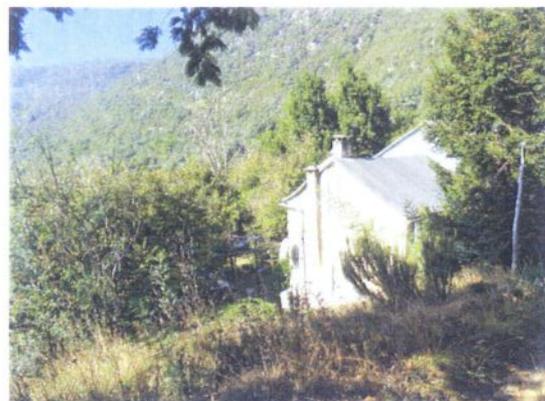
Fabbricato principale - vista dall'alto

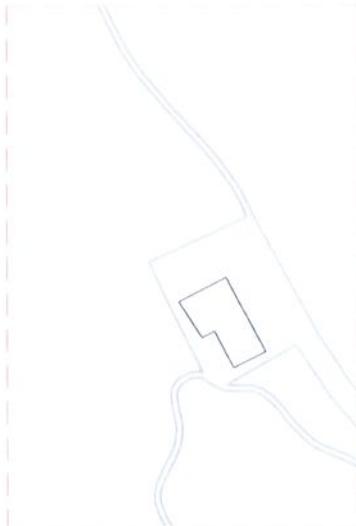
IPOTESI 01 > recupero del fabbricato esistente

Volume fabbricato esistente	595 mc
Volume fabbricato diruto	-
Totale volume stato di fatto	595 mc
Totale volume di progetto	595 mc
Incremento volumetrico	-
Destinazione funzionale	-
Caratteristiche architettoniche	-
Schema planimetrico	-

L'intervento riguarda il recupero del fabbricato esistente mantenendone le dimensioni, la tipologia architettonica e le caratteristiche costruttive. Si prevede inoltre la sistemazione delle aree esterne contigue al manufatto.

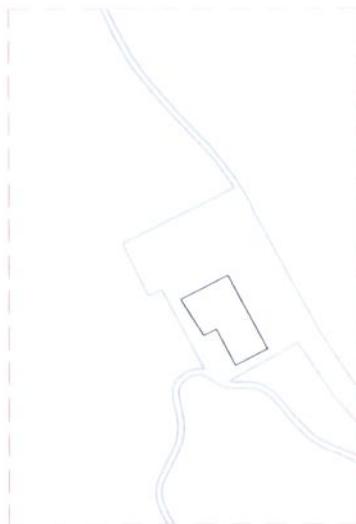
IPOTESI 02 > recupero del fabbricato esistente e trasferimento dei volumi fabbricati diruti

Volume fabbricato esistente	595 mc
Volume fabbricato diruto	372 mc
Totale volume stato di fatto	967 mc
Totale volume di progetto	967 mc
Incremento volumetrico	-
Destinazione funzionale	foresteria/alloggio
Caratteristiche architettoniche	legno
Schema planimetrico	aperto

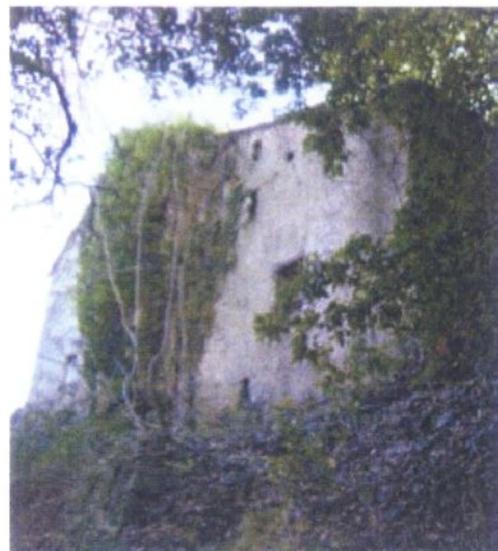
Fabbricato principale - vista laterale

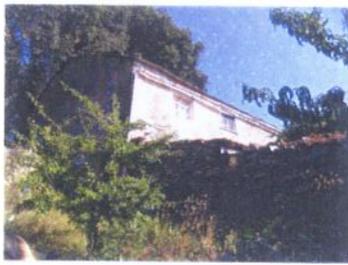
Fabbricato - loc. ronco

L'ulteriore fabbricato (mappale 128, località Ronco), abitato da una famiglia di quattro persone, si presenta in buone condizioni strutturali anche a seguito degli interventi effettuati dagli attuali abitanti. Parte della casa si presta a essere destinata a laboratorio di trasformazione. La casa è collocata a circa m 290 slm e dispone di rete elettrica. La zona è servita da una sorgente di buona portata e a flusso regolare. E' presente una cisterna. Nell'intorno si trovano ulteriori due fabbricati, una stalla e un fienile, che versano in condizioni medie di degrado.

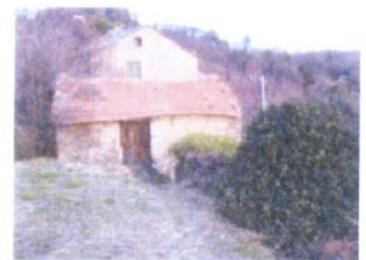
Fabbricato - loc. pussettae

Il fabbricato esistente (mappale 116, località Pussettae), attualmente disabitato, si presenta con la parte bassa diruta, mentre quella alta, per porzioni recuperabile, si sta degradando velocemente. L'edificio è identificato da tre numeri civici, come tre sono i proprietari. È collocato a circa m 270 slm, rete elettrica in abbandono ed è presente una sorgente di portata sufficiente condivisa con Neighè. E' inoltre disponibile una cisterna. Nei pressi dell'abitazione si trova presente un fienile in condizioni di degrado avanzato.

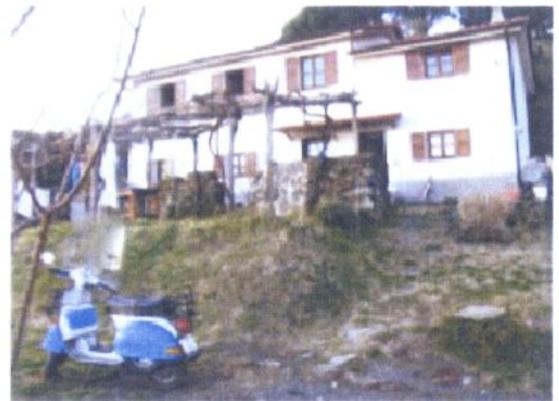
Fabbricato principale - fronte d'ingresso

- **Accessibilità:** Carrabile con una strada sterrata con accesso da Via della Brigna.
- **L'edificio:** La casa è abitata da una famiglia di due persone: Restaurata da pochi anni. In progettazione un nuovo piccolo edificio. È collocata a circa m 270 slm.
- **Rete elettrica.** Presente una sorgente di portata sufficiente condivisa con Pussettae. Cisterna.
- **La struttura:** Un fienile/magazzino.
- **Il terreno:** Piccole fasce bene esposte

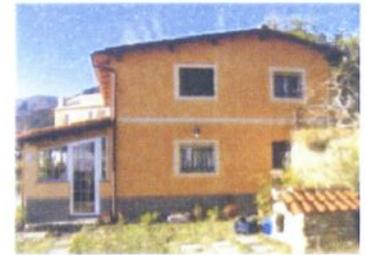
Fabbricato esistente 02 - fronte laterale

L'intervento riguarda la sistemazione delle aree esterne contigue al manufatto. Gli edifici si presentano in buone condizioni e non necessitano di interventi.

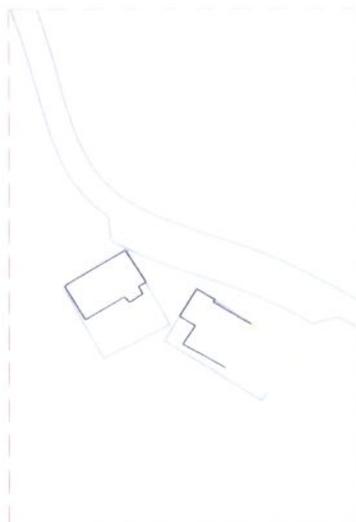
IPOTESI 02 > recupero del fabbricato esistente e trasferimento dei volumi fabbricati diruti

Volume fabbricato esistente	969 mc
Volume fabbricato diruto	217 mc
Totale volume stato di fatto	1.186 mc
Totale volume di progetto	1.186 mc
Incremento volumetrico	-
Destinazione funzionale	foresteria
Caratteristiche architettoniche	legno
Schema planimetrico	aperto

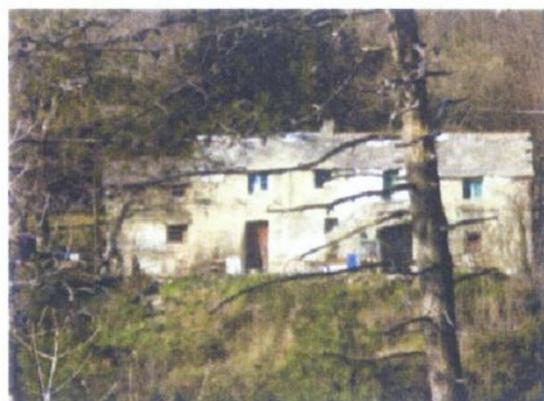
Fabbricato principale - fronte d'ingresso

L'accessibilità al momento è esclusivamente pedonale. Esiste in ogni caso la possibilità di realizzare una strada da Via Brigna con un piccolo intervento.

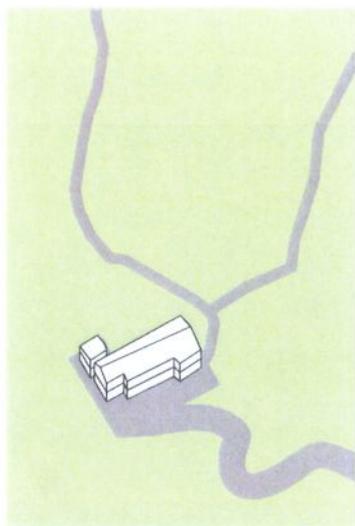
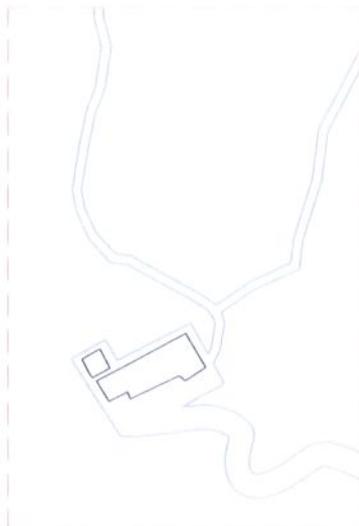
IPOTESI 01 > recupero del fabbricato esistente

Volume fabbricato esistente	608 mc
Volume fabbricato diruto	-
Totale volume stato di fatto	608 mc
Totale volume di progetto	608 mc
Incremento volumetrico	-
Destinazione funzionale	-
Caratteristiche architettoniche	-
Schema planimetrico	-

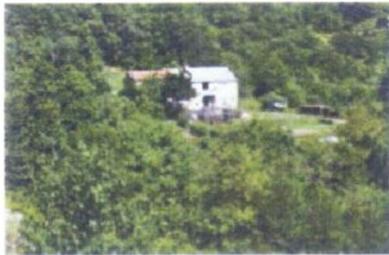
Vista dei fabbricati

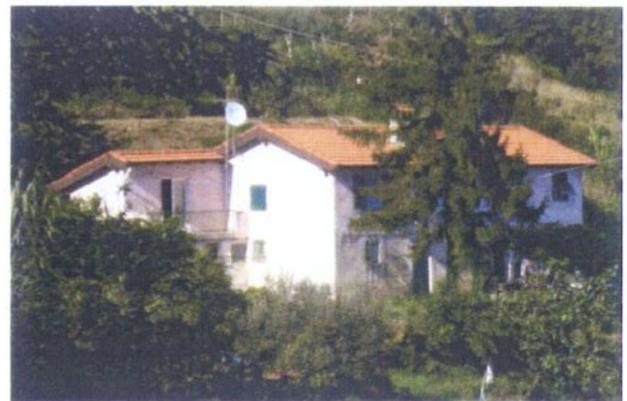
Fabbricato principale - fronte d'ingresso

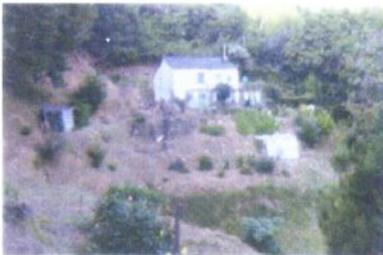
Fabbricato principale - vista d'insieme

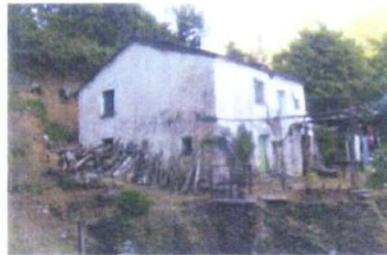
Fabbricato principale - vista laterale

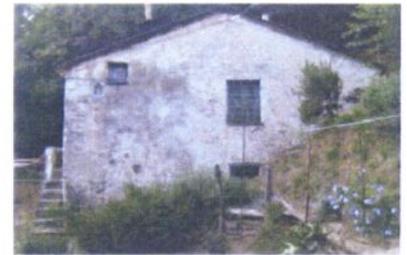
Fabbricato principale - vista laterale

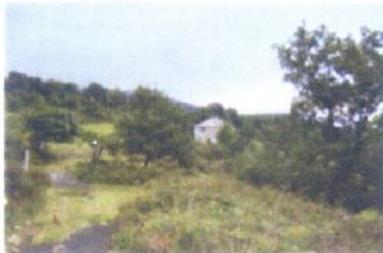
Fabbricato principale - vista d'insieme

Il fabbricato esistente (mappale 80), disabitato, si presenta in condizioni di elevato degrado. La copertura è fortemente compromessa, le murature sono invece in buone condizioni. La casa è collocata a circa m 140 slm, la rete elettrica è in abbandono. Dispone di acqua dal Rio Lupara. In prossimità sono presenti: due tettoie, due fienili (solo muri; uno in piedi, dell'altro sta crollando il tetto), due stalle (ancora in condizioni discrete), un magazzino di cui si vedono ancora i muri e un ulteriore magazzino in rovina.

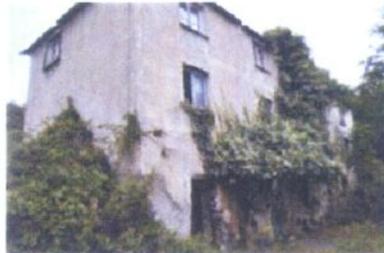
Fabbricato principale - vista lato d'ingresso

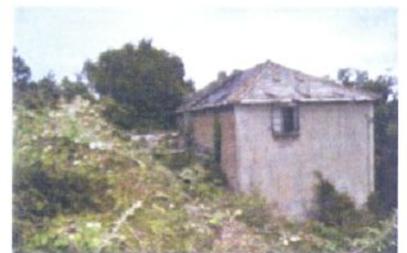
Fabbricato principale - vista laterale

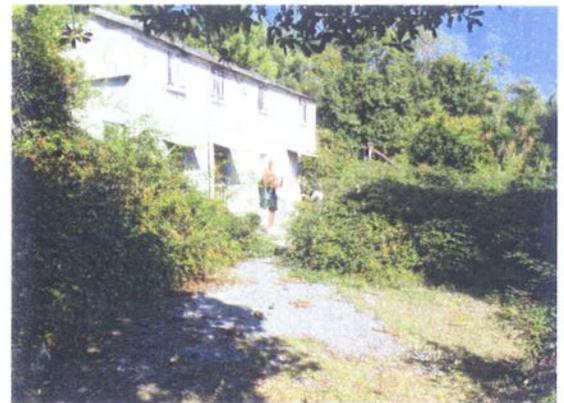
Vista del fabbricato principale

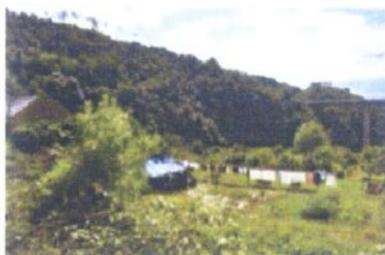
Fabbricato principale - vista laterale

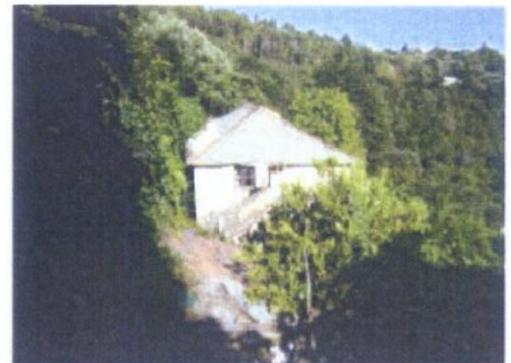
Fabbricato esistente - fronte laterale

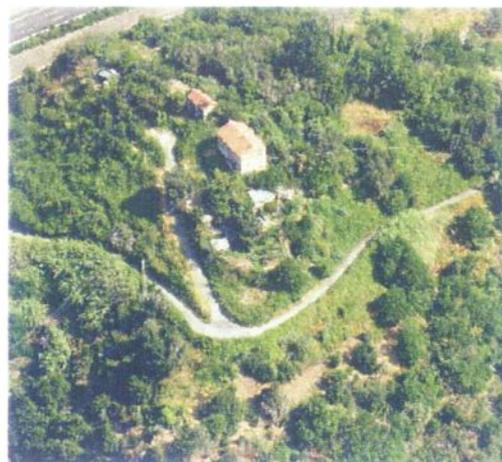
OSPITALE
VISTA DI CAMPASSO

- **Accessibilità:** Carrabile una strada asfaltata di diramazione da Via Vesima.
- **L'edificio:** Disabitata. entra acqua dal tetto, muri in parte compromessi, affittata. È collocata a circa m 120 slm. È ubicata sotto l'autostrada.
- **Rete elettrica:** Acqua da Rio Lupara.
- **La struttura:** 2 fienili, 1 baracca, alcuni pollai
- **Il terreno:** Terrazzato, ora incolto e coperto in parte da canneto

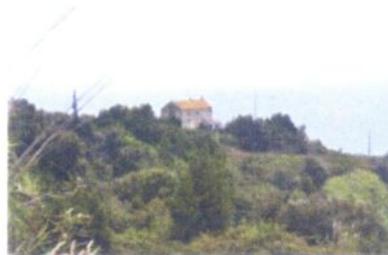
Fabbricato esistente - vista d'insieme

Il fabbricato principale, disabitato, si presenta in condizioni di degrado. Si sono riscontrate infiltrazioni dal tetto e i muri sono in parte compromessi. Il manufatto risulta come affittato. È collocata a circa m 120 slm poco più a valle dell'autostrada. Dispone di rete elettrica e di acqua prelevata dal Rio Lupara. Sull'area sono presenti due fienili, una baracca e alcuni pollai.
