Oggetto: Osservazione al progetto definitivo di PUC

Il territorio ha mantenuto una sua struttura unitaria ed è percorso da mille tracce, sentieri e muri a secco, che portano dalla riva del mare fino ai pascoli alti, ed è ancora portatore di una storia, nonostante la presenza del viadotto autostradale che divide l'area in due parti.

VESIMA, città di Genova
La città agricola del «terzo millennio»
Per un paesaggio da recuperare

Progetto urbanistico e paesaggistico
per il recupero e la valorizzazione
della struttura agraria

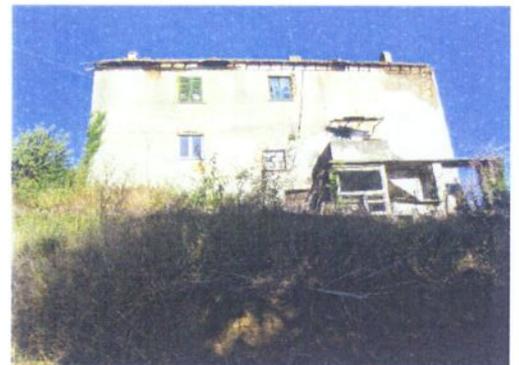
Fabbricato esistente - fronte laterale

Il fabbricato principale, disabitato, si presenta in condizioni di degrado. Si sono riscontrate infiltrazioni dal tetto e i muri sono in parte compromessi. Il manufatto risulta come affittato. È collocata a circa m 120 slm poco più a valle dell'autostrada. Dispone di rete elettrica e di acqua prelevata dal Rio Lupara. Sull'area sono presenti due fienili, una baracca e alcuni pollai.

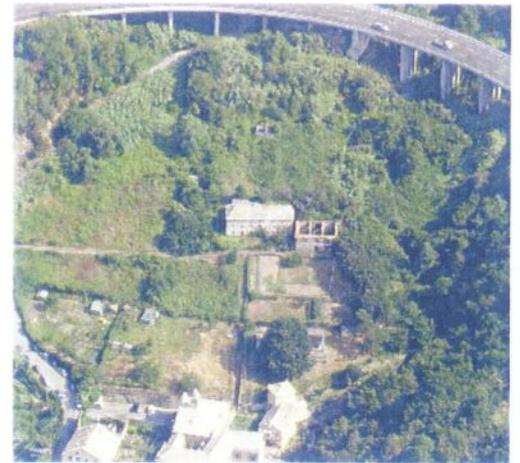
VISTA DI VILLA GRANDE

- **Accessibilità:** Carrabile con una strada sterrata di diramazione da Via Vesima.
- **L'edificio:** Disabitata. 4 appartamenti, due numeri civici (Via Vesima 18-19).
È collocata a circa m 60 slm. È ubicata sotto l'autostrada. Rete elettrica. Acqua sorgiva. Cisterna.
- **La struttura:** Stalle (ancora discrete), 1 fienile in mattoni con ripostiglio/legnaia (tetto bruciato) 2 tettoie (1 piccola).
- **Il terreno:** Terrazze molto ampie e facilmente accessibili, attualmente in parte coltivate (orti in affitto ad amatori).
