COMUNE DI GENOVA

DETERMINAZIONE DIRIGENZIALE

OGGETTO: LAVORI DI SOMMA URGENZA RIGUARDANTI IL RIPRISTINO DELLE CONDIZIONI DI SICUREZZA DI UN TRATTO DI VIABILITÀ COMUNALE COINVOLTO DAL CROLLO IN ROCCIA DA SCARPATA ADIACENTE, PRESSO LA VIA ACQUASANTA, ALL'ALTEZZA DEL CIV. 32, GENOVA VOLTRI per

Impegno della spesa per l'affidamento dei lavori di Somma Urgenza all'Impresa I.CO.STRA SRL.

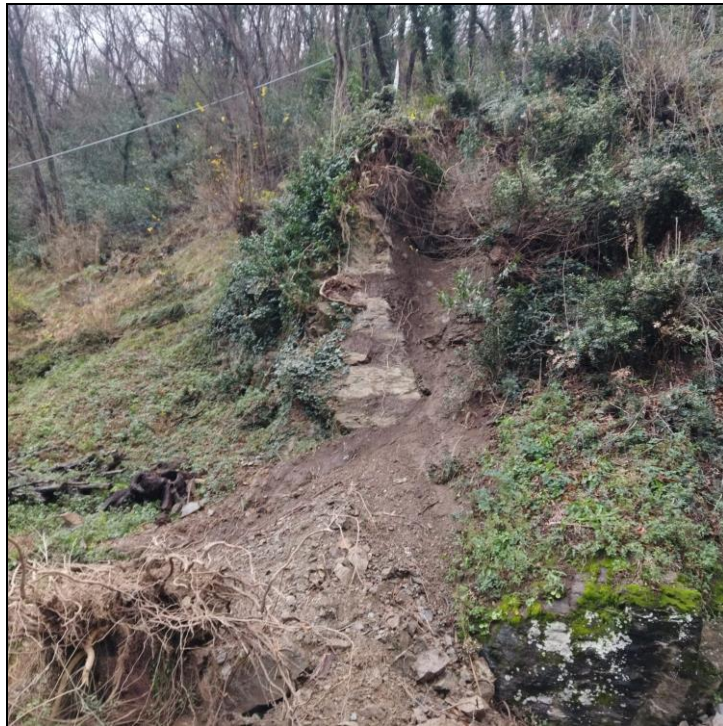
Lungo il versante sono altresì rilevate diffuse situazioni di instabilità di cunei di roccia che potenzialmente potrebbero dar seguito ad ulteriori crolli ed una generale situazione di mancata regimazione delle acque di ruscellamento superficiale.

Figura 5: domenica 7 gennaio. Nicchia di distacco della frana in roccia alterata

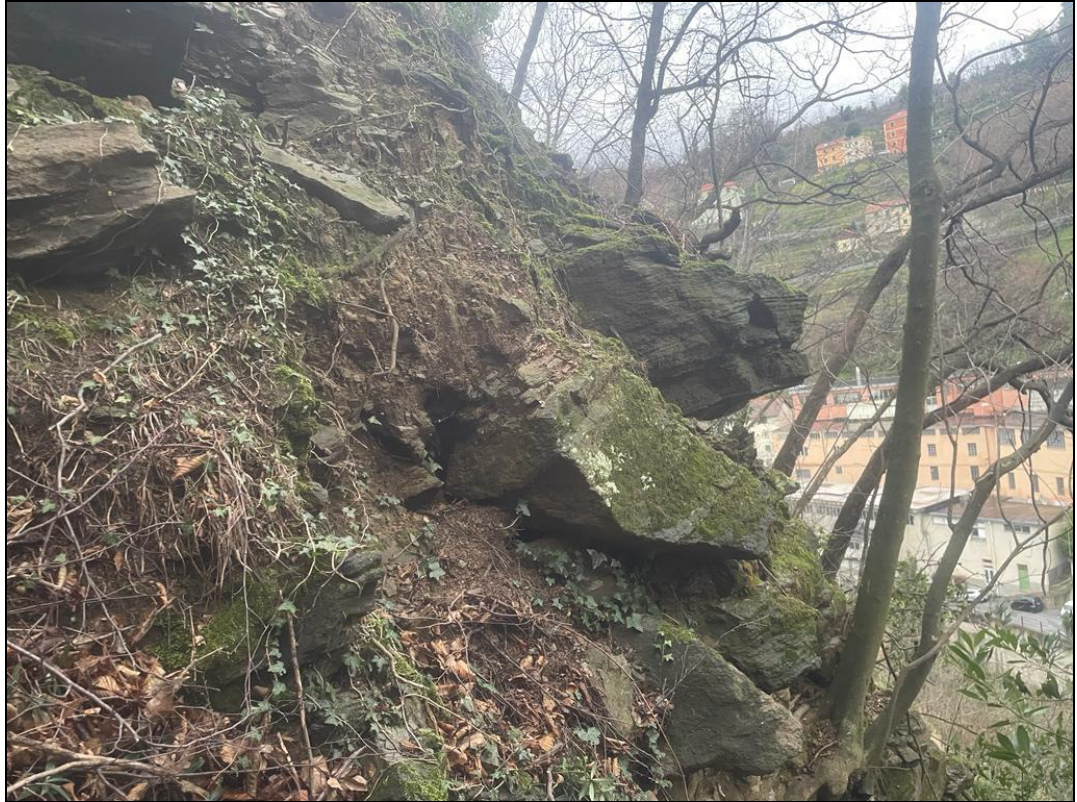
Figura 7: lunedì 8 gennaio. Ispezione in parete per riscontro diretto elementi in equilibrio precario

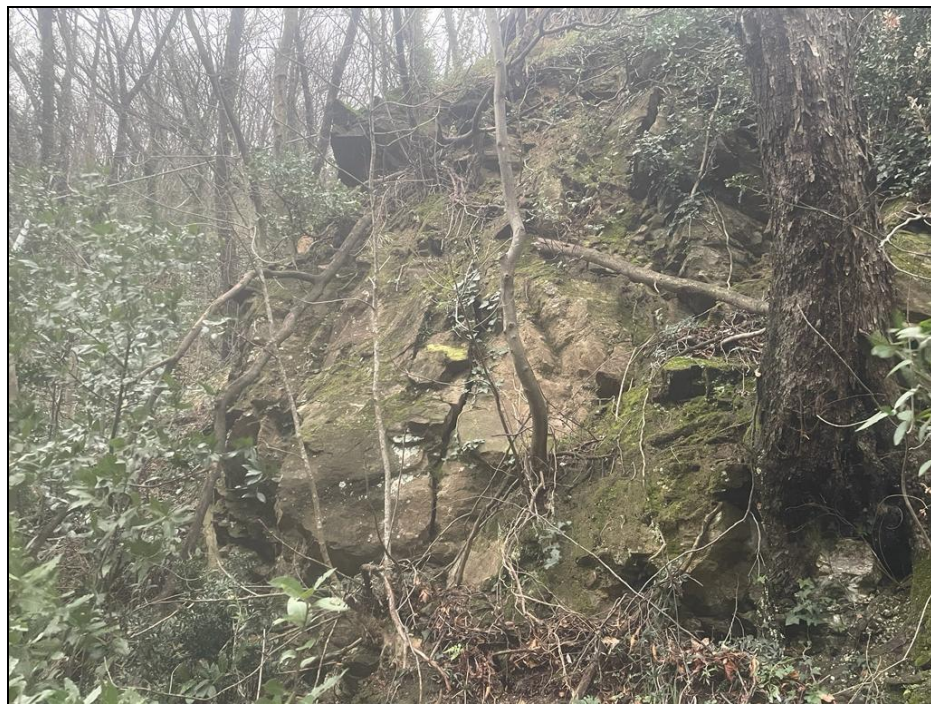
Figura 8: lunedì 8 gennaio. Ispezione in parete nel settore immediatamente a monte del distacco

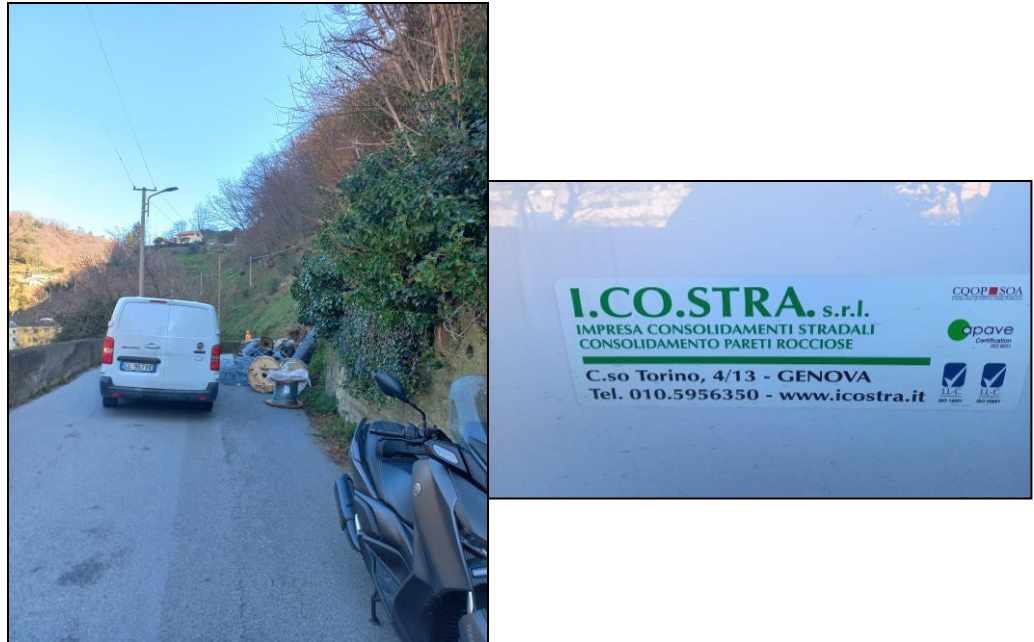
Figura 9: martedì 9 gennaio. Inizio attività

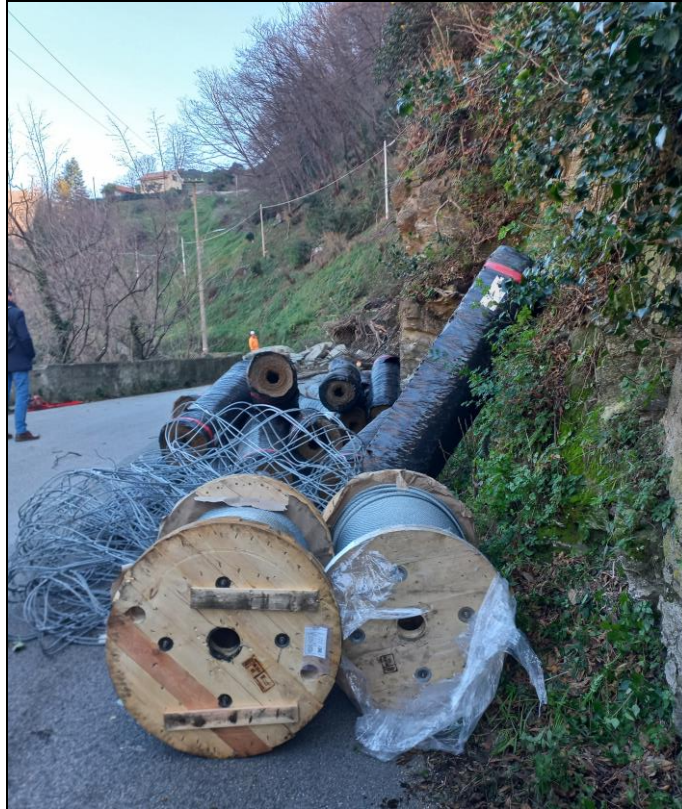
Figura 10: martedì 9 gennaio. Approntamento materiali per consolidamento parete

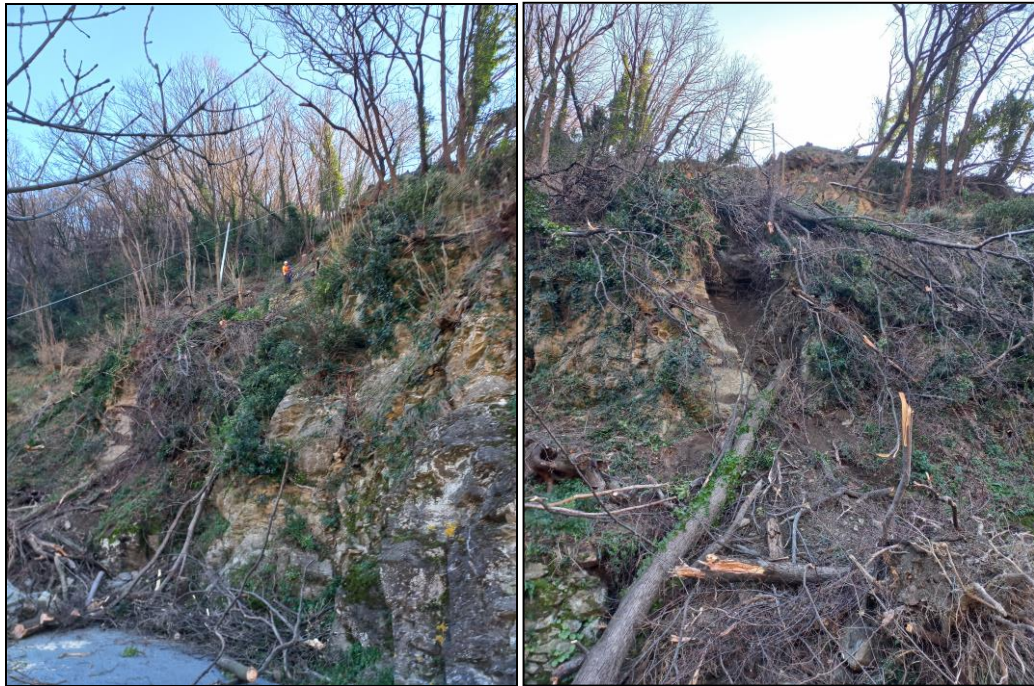
Figura 11: martedì 9 gennaio. Attività di disaggio e taglio piante in parete

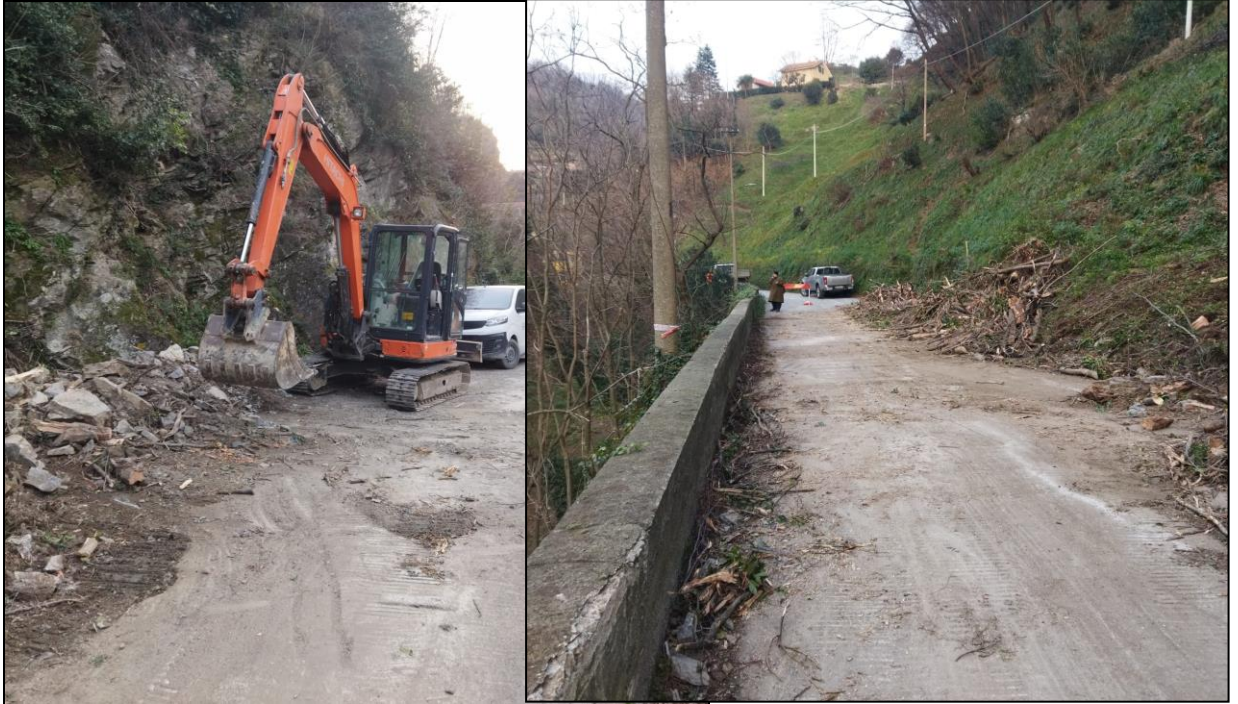
Figura 12: mercoledì 10 gennaio. Pezzatura piante e sgombero materiale in carreggiata

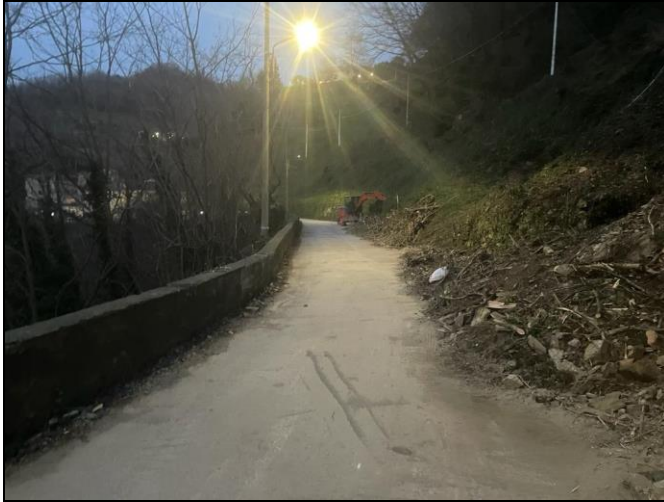
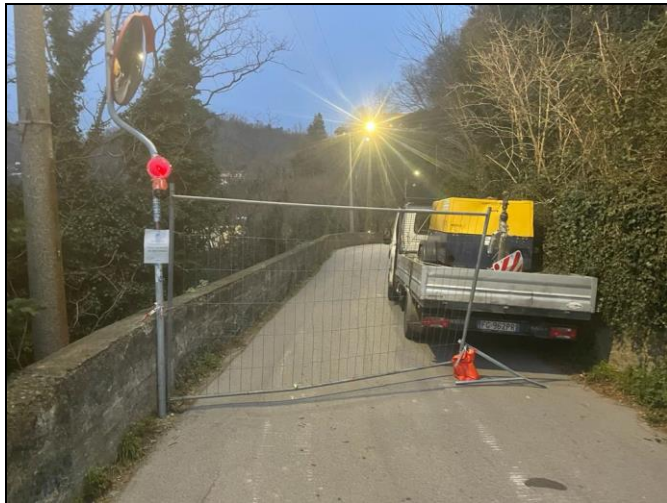
Figura 13: mercoledì 10 gennaio. Alla sera Strada sgombera (1 corsia), transito consentito ai soli mezzi d'emergenza. A sinistra settore frana, a dx estremo di valle interdetto.

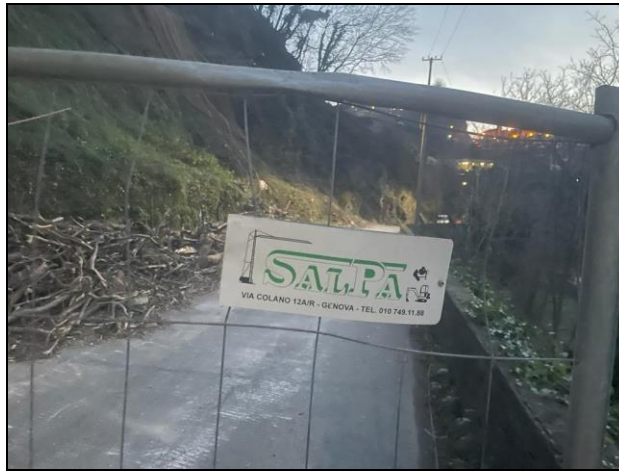
Figura 14: mercoledì 10 gennaio. Alla sera chiusura anche presso l'estremo di via Colano del sottopasso

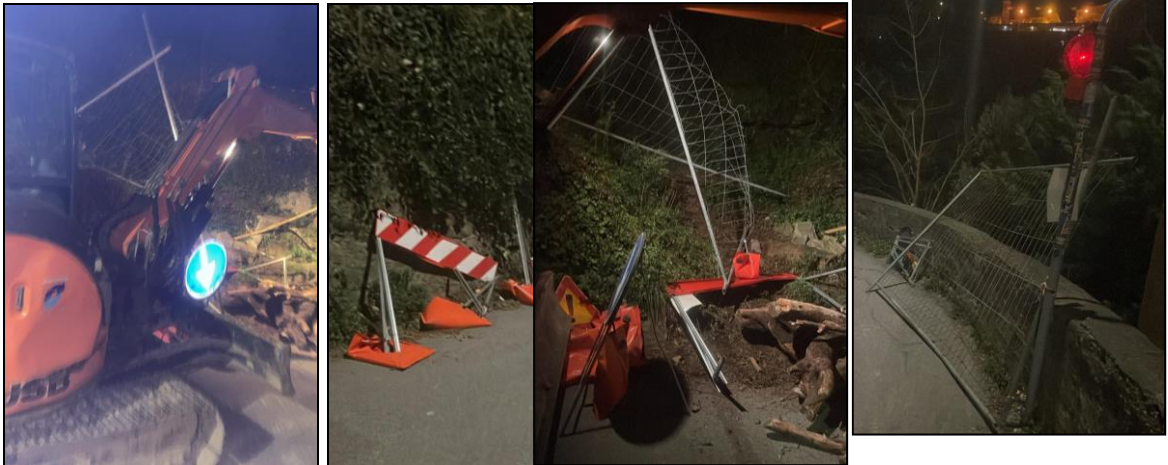
Figura 15: transenne divelte durante la notte tra il 10 e 11 gennaio da sconosciuti

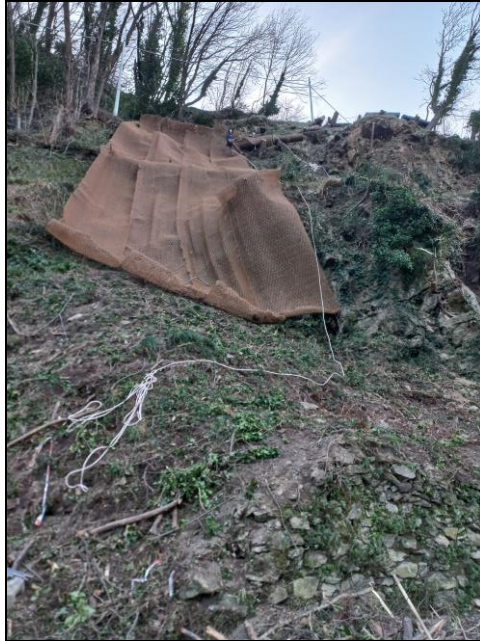
Figura 16: giovedì 11 gennaio. In corso la stesa delle reti metalliche in parete. Al piede continuano le operazioni di sgombero e pulizia. Alle ore 13.00 è stata ripristinata la circolazione a senso unico alternato con impianto semaforico.

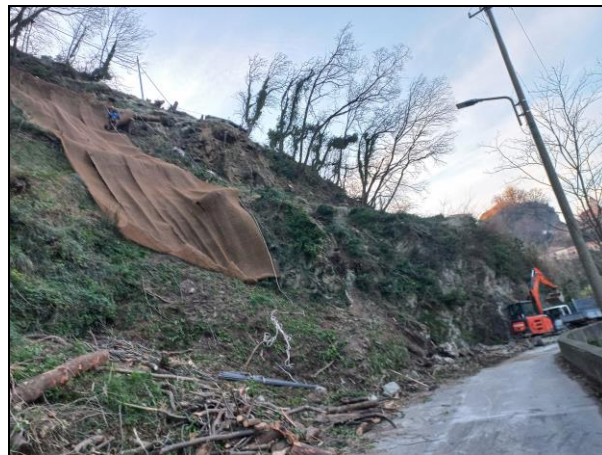
Figura 17: giovedì 11 gennaio. Al piede continuano le operazioni di sgombero e pulizia. Alle ore 13.00 è stata ripristinata la circolazione a senso unico alternato con impianto semaforico.

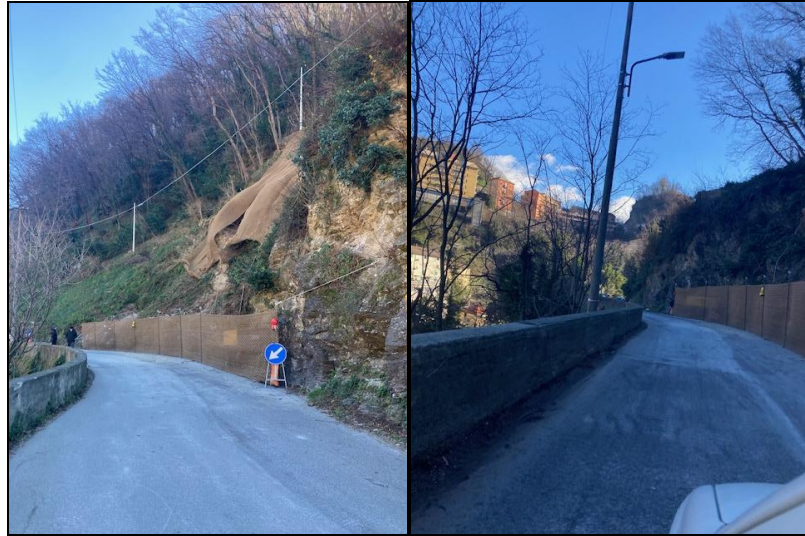
Figura 18: venerdì 12. La strada è stata riaperta al traffico senza necessità di impianto semaforico, come concordato durante sopralluogo in prima mattinata tra DL, Impresa, tecnici della Mobilità e Polizia Locale. Proseguono le attività in parete.
