Comune di Genova
Palazzo Rosso
Camino del XVIII secolo

Progetto di restauro

Genova, 13.09.2018

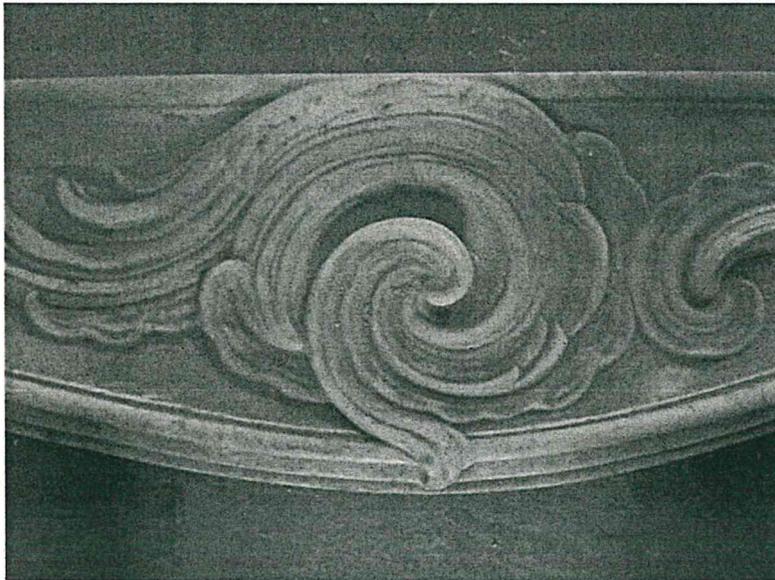
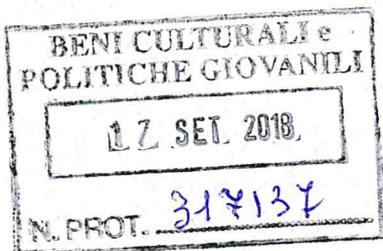
Si tratta di un camino in marmo Bianco Carrara composto da quattro lesene intarsiate con marmo Verde Polcevera (probabilmente) e un architrave lavorato a bassorilievo che si trova smontato e in deposito presso il Museo di S. Agostino.

L'opera presenta un forte stato di deterioramento: è molto sporco di polvere e resti di malta cementizia. A causa della forte umidità alla quale è stata sottoposta l'opera negli anni, la resina che fissa le tarsie in posizione è decoesa e i marmi staccati. Le decorazioni in bronzo nella parte alta (cerchi lavorati) sono completamente solfatati e macchiati di ossido di ferro.

Manca il piano superiore

- Documentazione fotografica del opera, disegno della stessa.
- Trasporto in laboratorio.
- Pulitura dei diversi elementi mediante impacchi a base di prodotti ammoniacali a ph basici insieme ad acqua deionizzata e spazzolini.
- Rimozione delle incrostazioni con bisturi e microfresine rotanti.
- Distacco delle tarsie e incollaggio delle stesse adoperando colla epossidica bicomponente.
- Pulitura delle parti in bronzo mediante E.D.T.A in diluizione acquosa e dato a pennello. Trattamento protettivo con Incralac (resina acrilica con Benzotriazolo)
- Protezione generale dei marmi con cera microcristallina.

Presentazione e montaggio dei diversi elementi e controllo delle dimensioni per poter far tagliare la lastra superiore della misura precisa e con la sagoma dovuta.

Il rimontaggio sarà fatto collocando le basi e le quattro lesene su una base in marmo Bardiglio poggiata sulla pavimentazione attuale.

L'unione tra le lesene e la parete sarà fatta mediante malta successivamente stuccata.

Il fissaggio al muro retrostante con piattine in inox ancorate al muro con tasselli ad espansione e al marmo con resina epossidica bicomponente, usando i punti già presenti. L'architrave centrale sarà fissato con colla epossidica e sarà collocata in cima una lastra di marmo verde Polcevera adeguatamente sagomata di dimensioni: mt 1,60 x 0,20 ca.
