CIVICO CIMITERO DI STAGLIENO IN GENOVA. PROPOSTA DI RESTAURO PER IL RECUPERO DI MANUFATTI STORICI E TOMBE

Indicazione del manufatto: Profeti Giobbe e Geremia

Agosto 2019. Aggiornamento scheda del 2013. Stefano Vassallo.

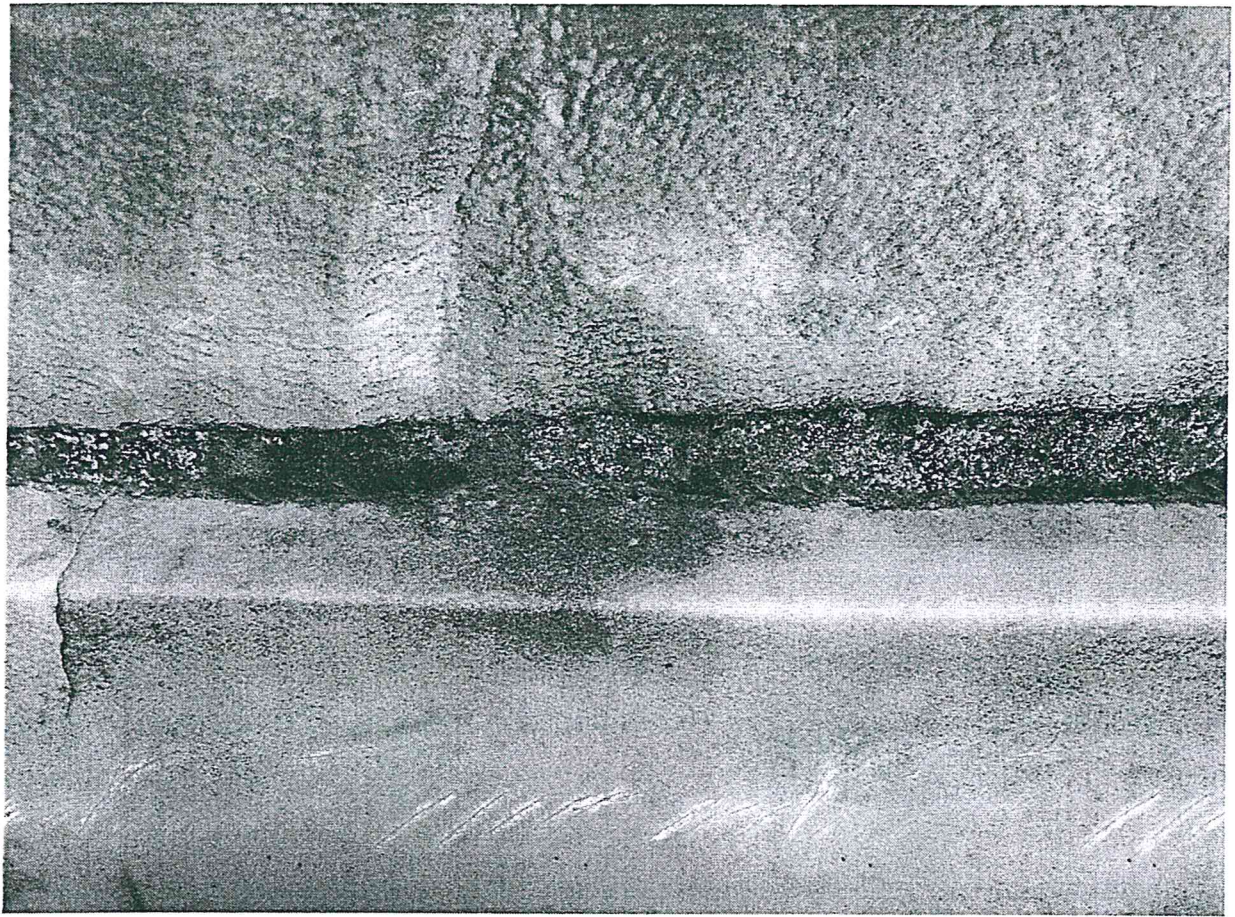
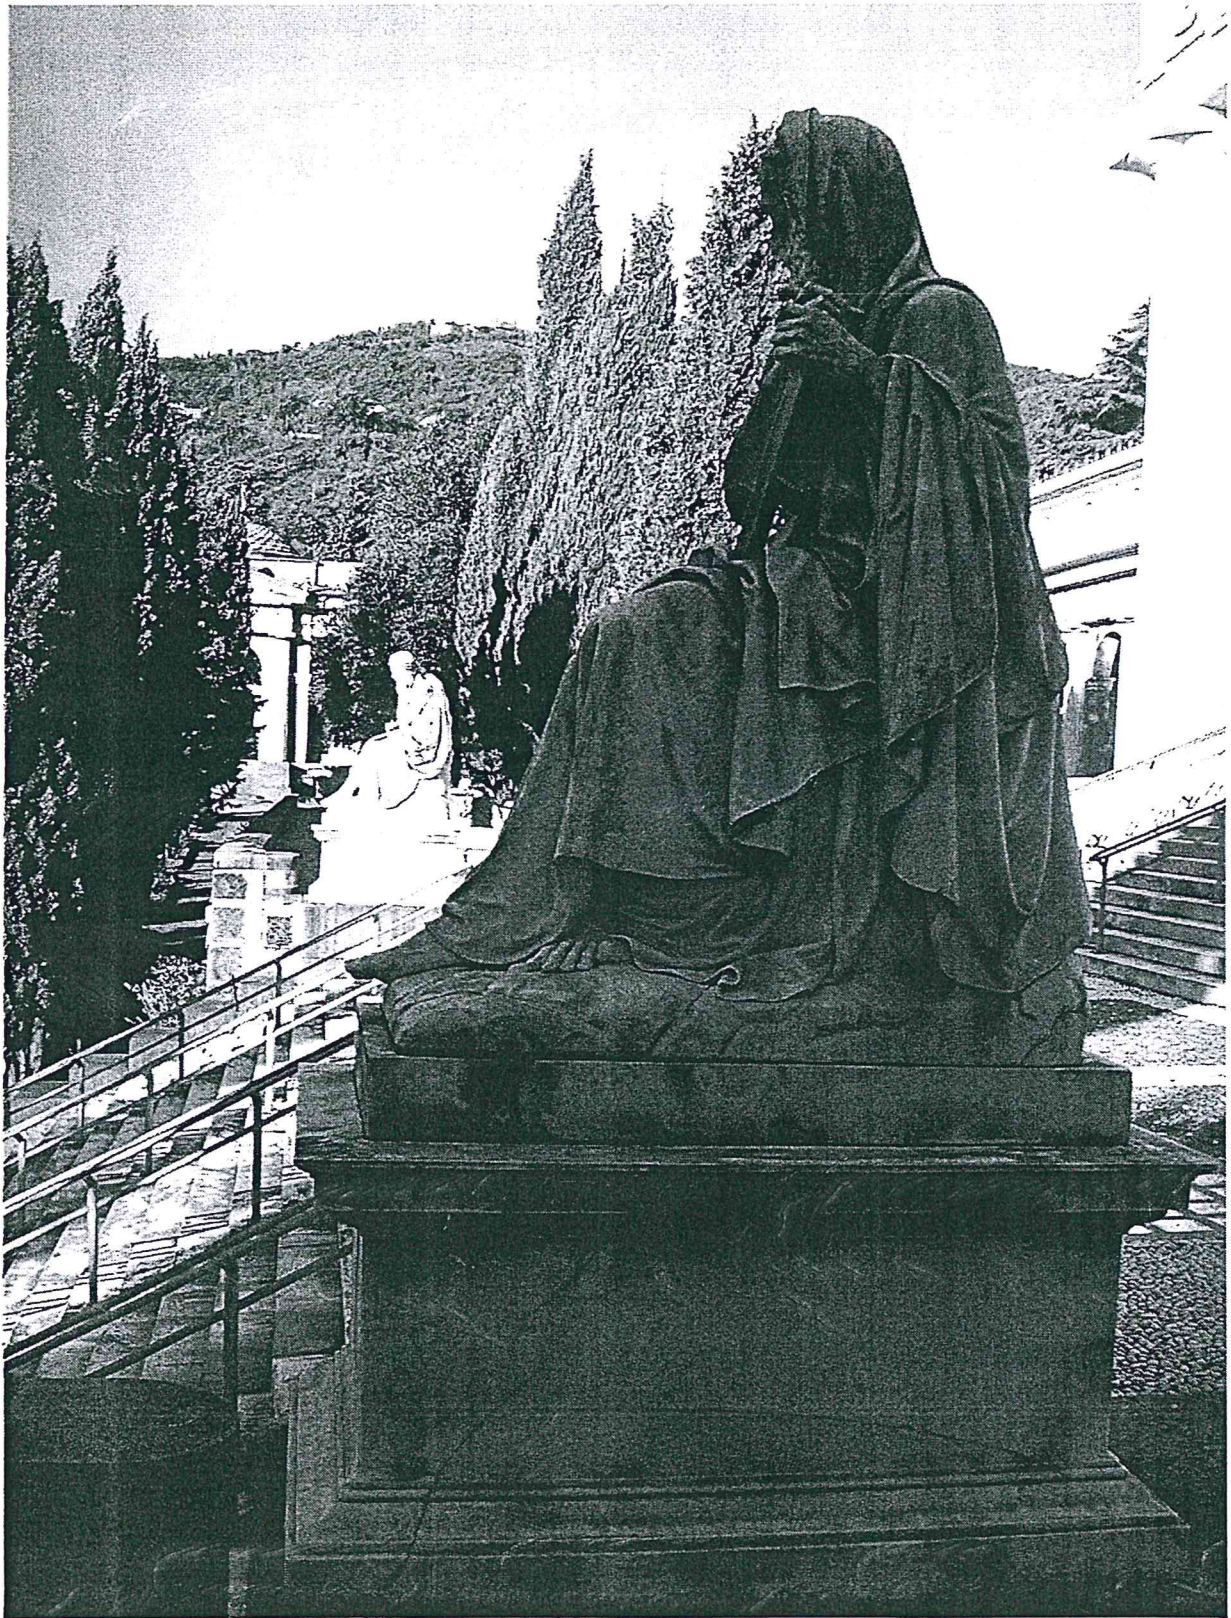
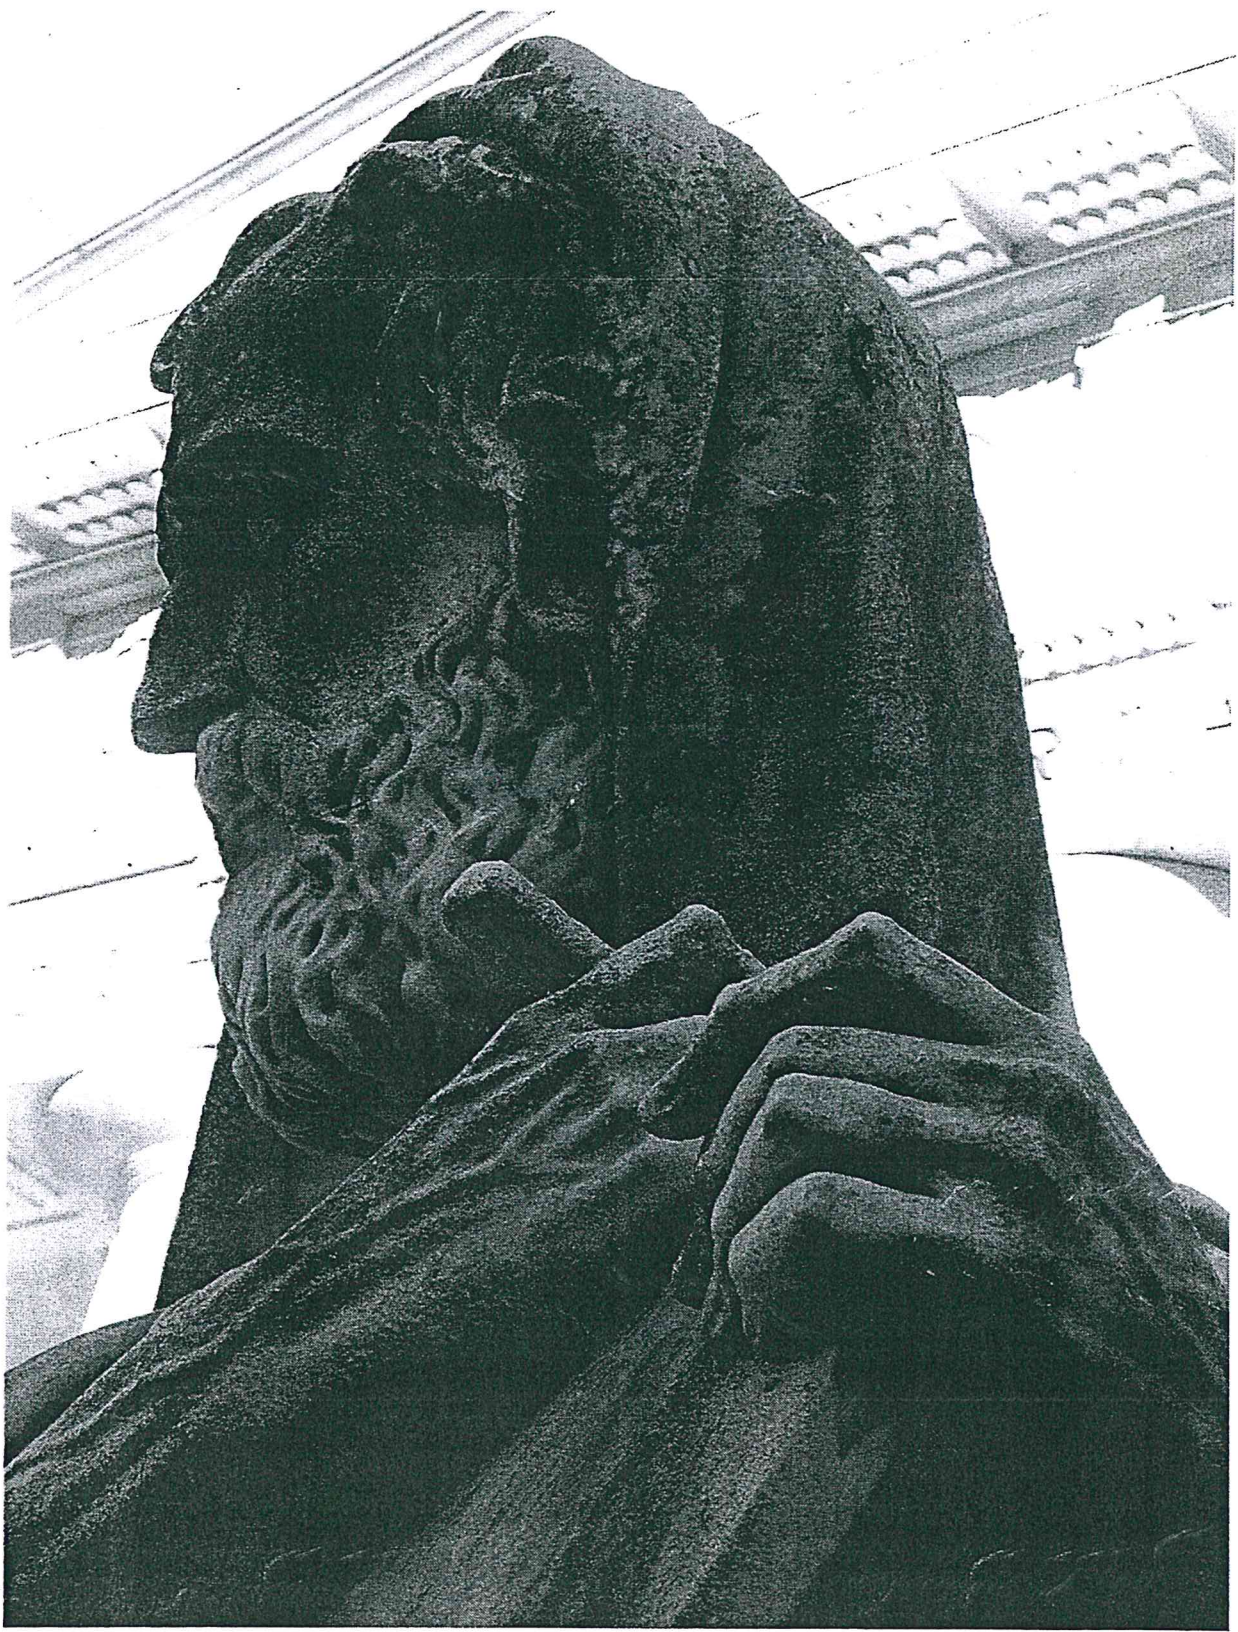
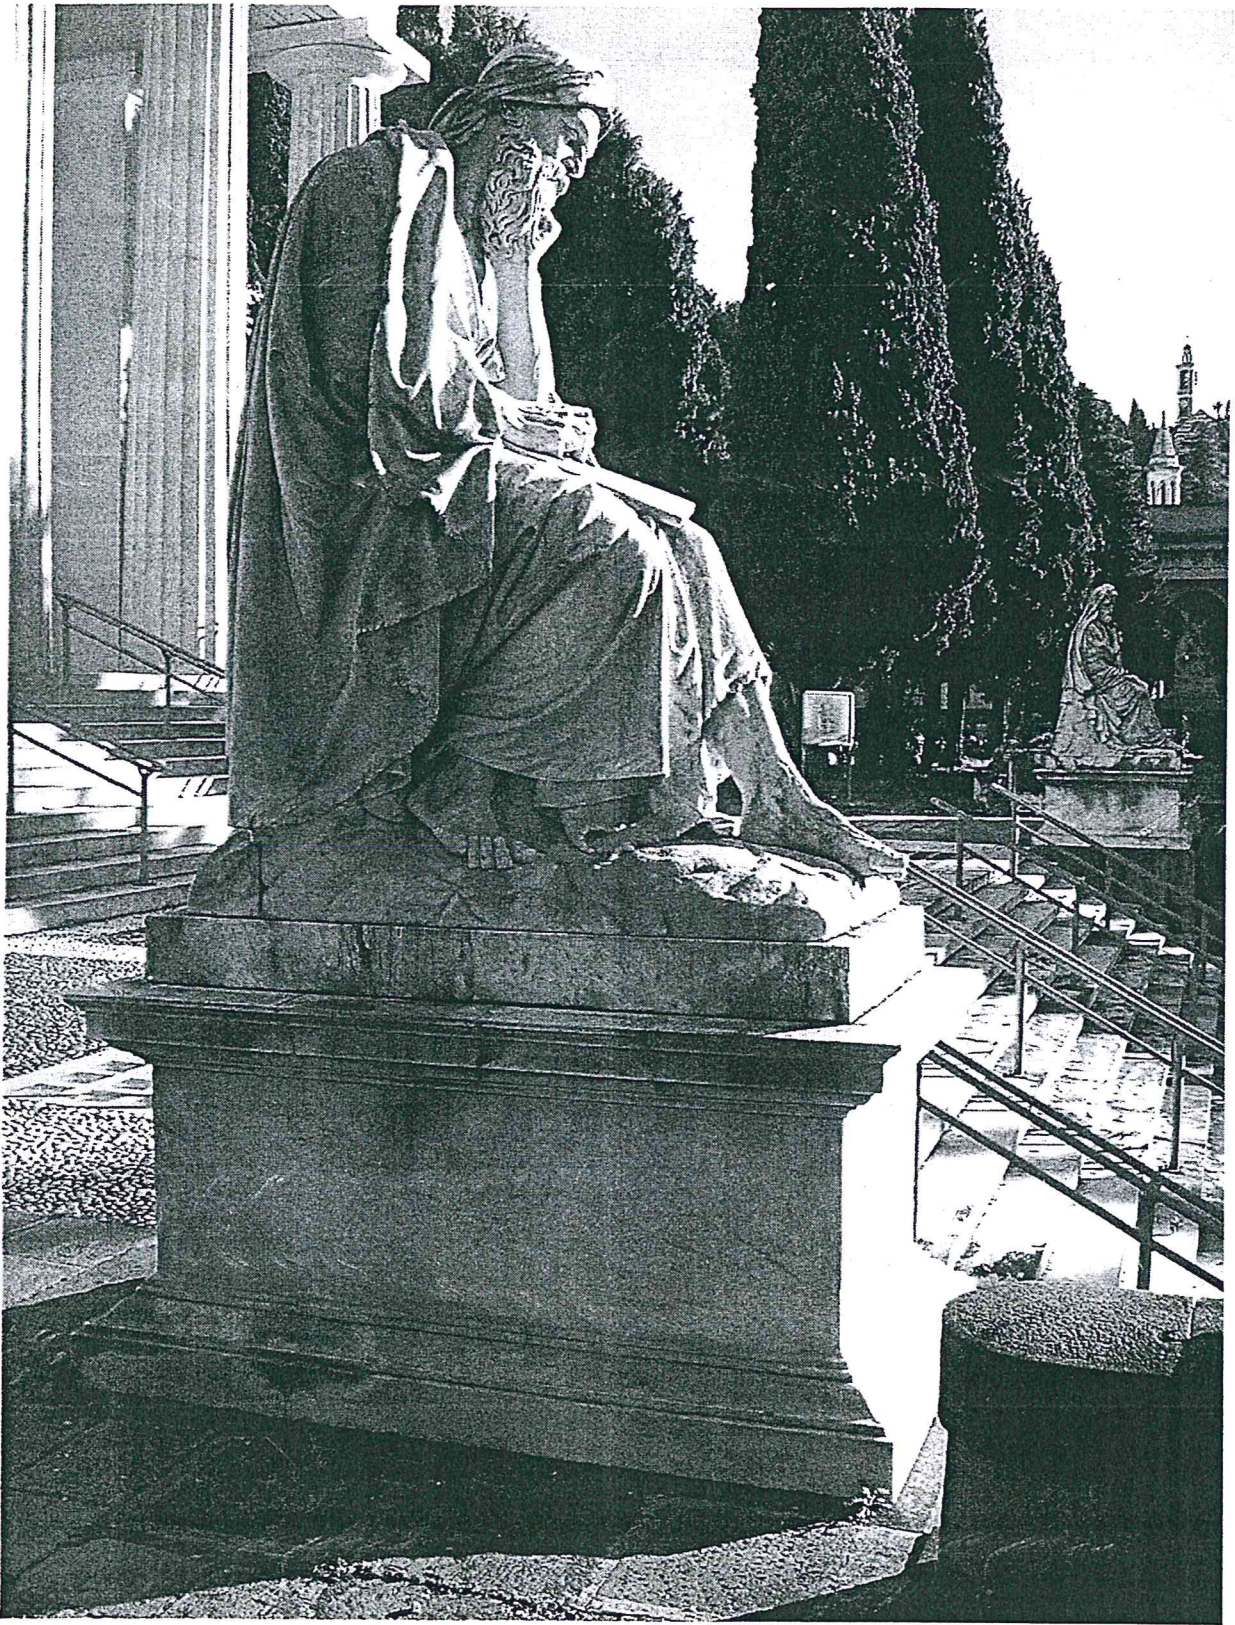
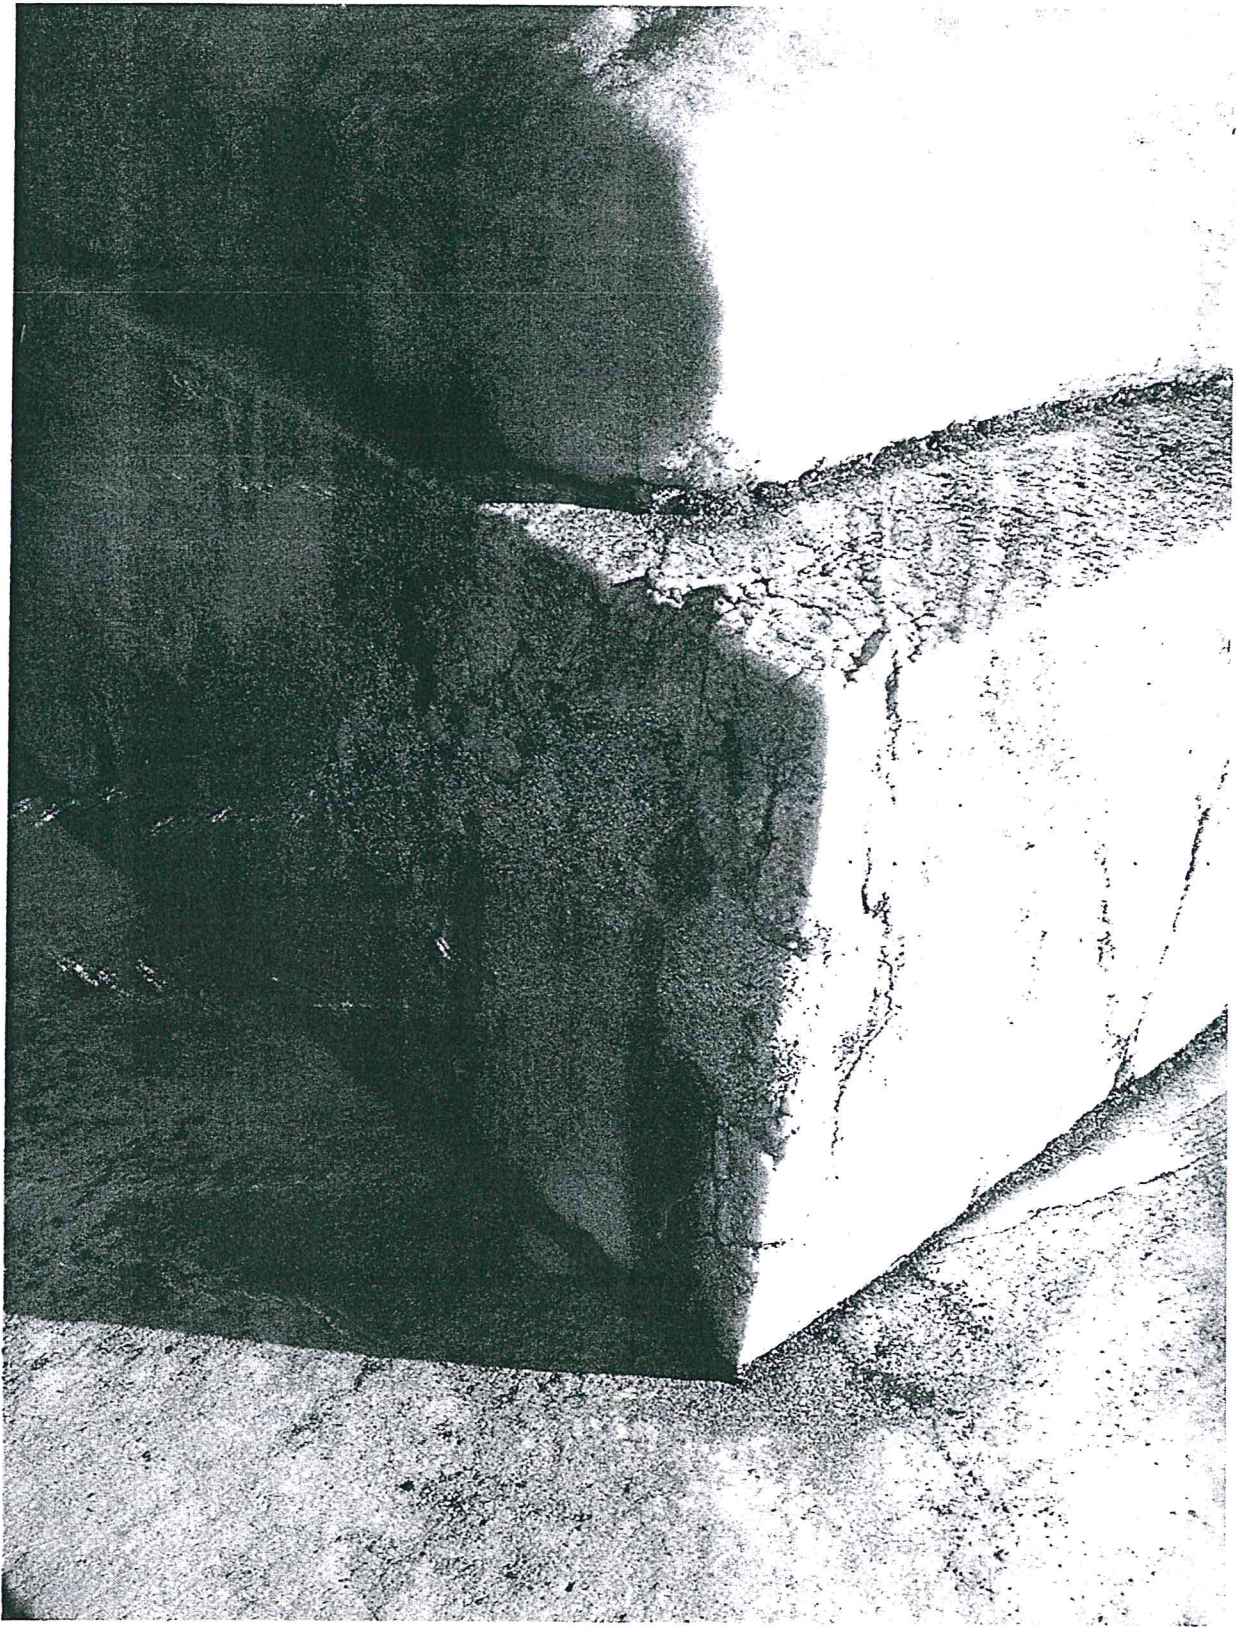
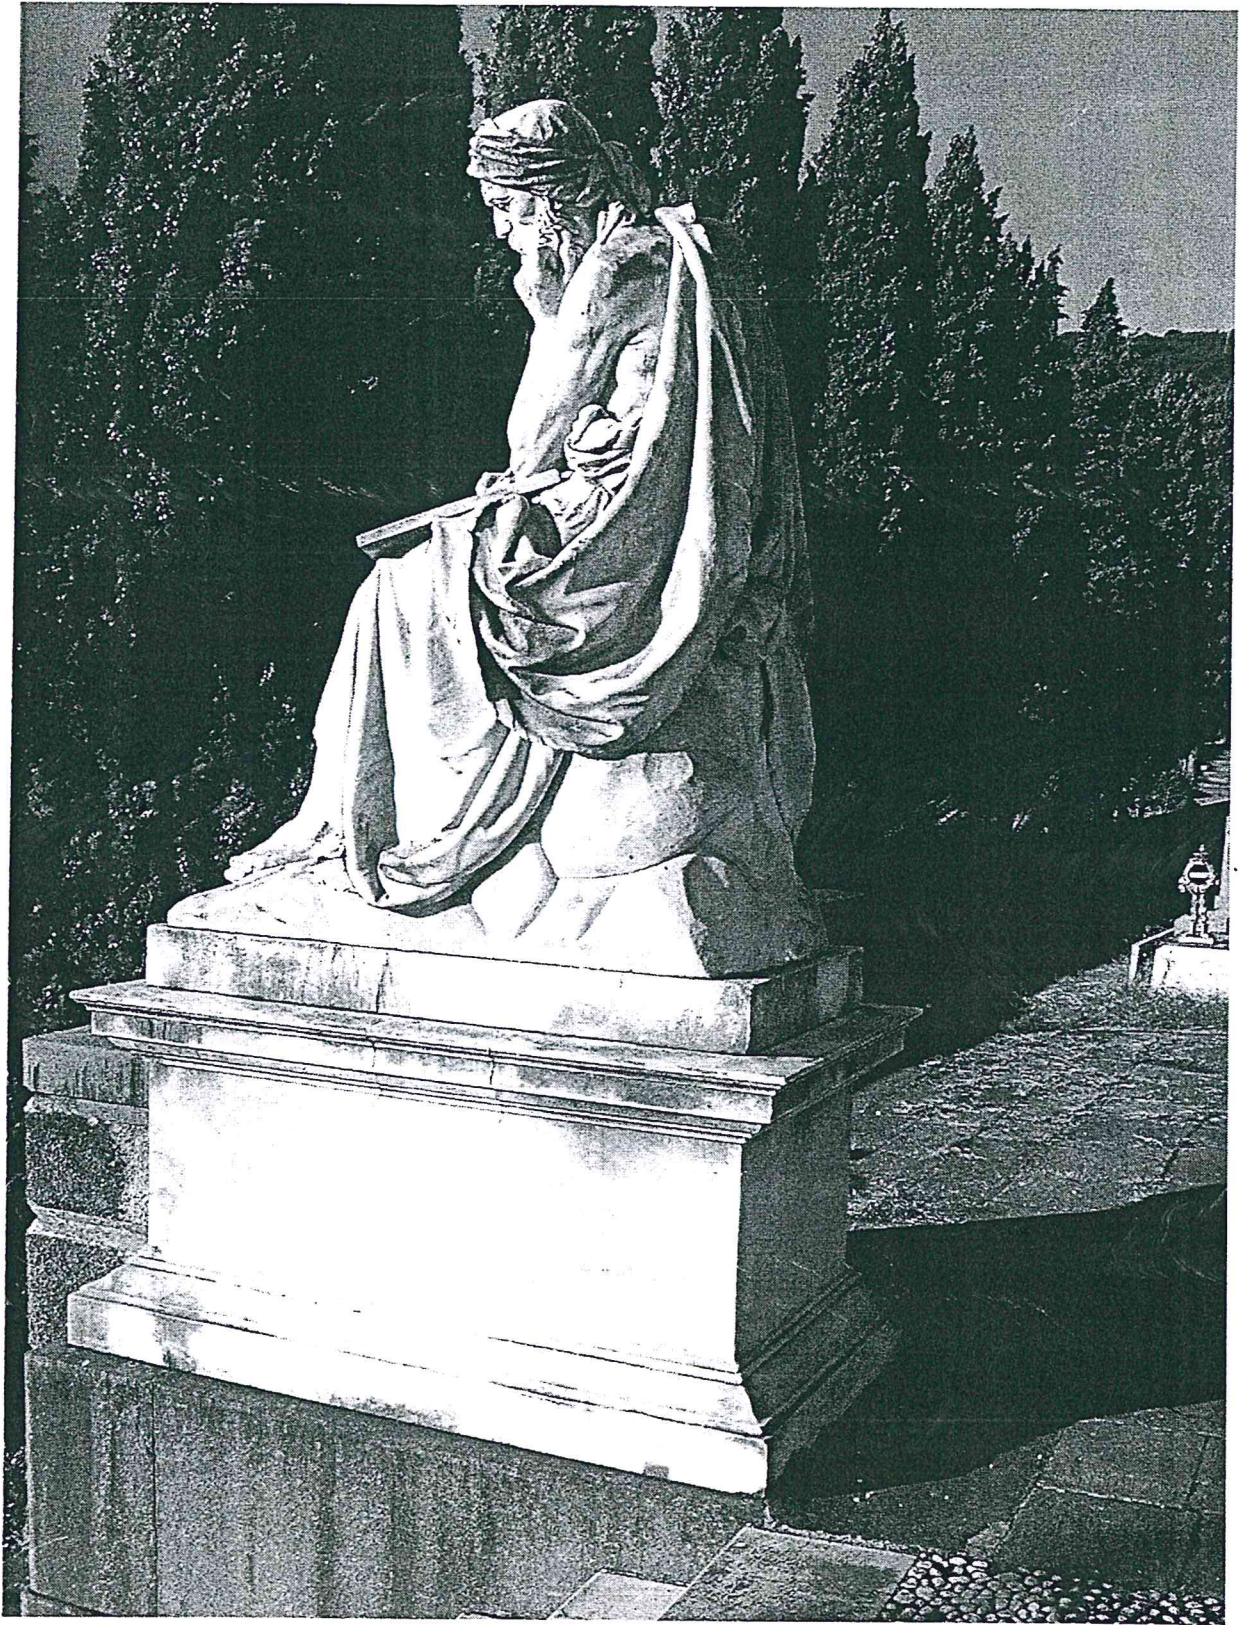
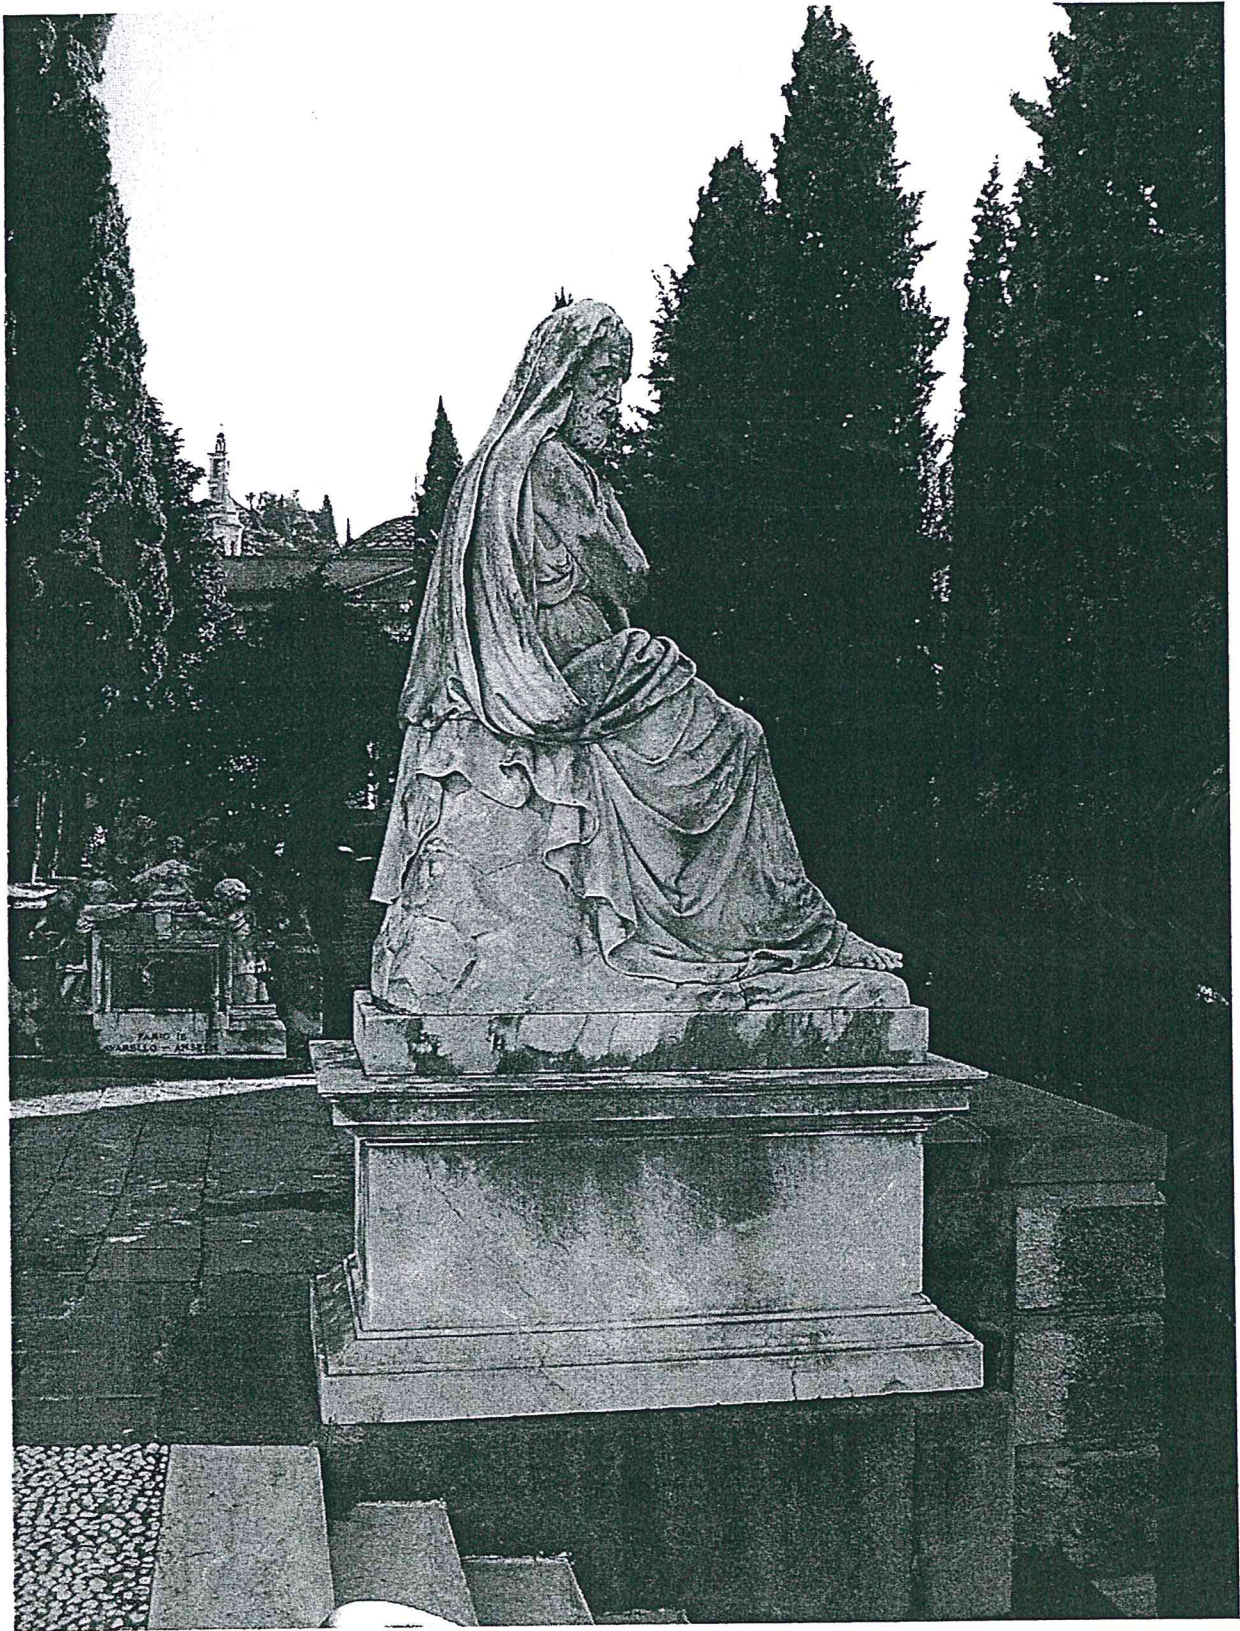
Documentazione fotografica.

Le due statue sono state restaurate negli anni 90 del novecento, tale intervento era consistito principalmente in una pulitura. Purtroppo in questi ultimi anni, le formazioni biologiche scure hanno nuovamente ricoperto parte del marmo delle due sculture, in modo diseguale e deturpante. Lo stato d'erosione della struttura cristallina del marmo, ha creato una materia porosa e solubile adatta al nuovo attecchimento delle alghe. Si nota anche un avanzato deterioramento del marmo in molti punti, esso comincia a perdere consistenza e a formare crepe e cavillature che facilitano ulteriormente l'entrata dell'acqua piovana all'interno della struttura. Le stuccature delle cesure tra i blocchi si sono scurite e sono state anch'esse attaccate dai biodeteriogeni, il marmo è polverulento e alcuni dettagli cominciano a perdersi di evidenza a causa della erosione. Non si notano invece problemi statici anche se i basamenti mostrano delle profonde lesioni, dovute forse ad un'azione combinata del peso delle statue e a limitati cedimenti delle fondazioni.

Recinzione e protezione dell'area di cantiere che andrà suddivisa in due settori, realizzazione dell'impianto di cantiere e delle ponteggiature necessarie a servire le due statue. Documentazione preliminare scritta grafica e fotografica Spolveratura preventiva dei manufatti e mappatura del degrado, quindi pulitura con impacchi solventi delle croste nere e degli attacchi biologici, ripetendo le applicazioni ove necessario e facendo ricorso a calibrati e cauti mezzi abrasivi, come il bisturi, per completare il lavoro. Incollaggi degli elementi distaccati e consolidamento di tutte le parti decoese, rifacimento delle stuccature con impasto di calce sabbia. Velature di colore ove necessario per rimediare agli scompensi cromatici. Applicazione di un consolidante e di un idrorepellente su tutta la superficie, effettuando dei test preliminari per verificare l'efficacia dei prodotti e la resa cromatica sul marmo. Smontaggio del cantiere e documentazione finale. Il costo dell'intervento non comprende gli eventuali oneri del responsabile della sicurezza di cantiere.
