amiu bonifiche s.p.a.

REALIZZAZIONE N. 10 SCASSI NEL LETTO DEL TORRENTE CHIARAVAGNA, CAMPIONAMENTO DEL TERRENO E ANALISI CHIMICO FISICHE

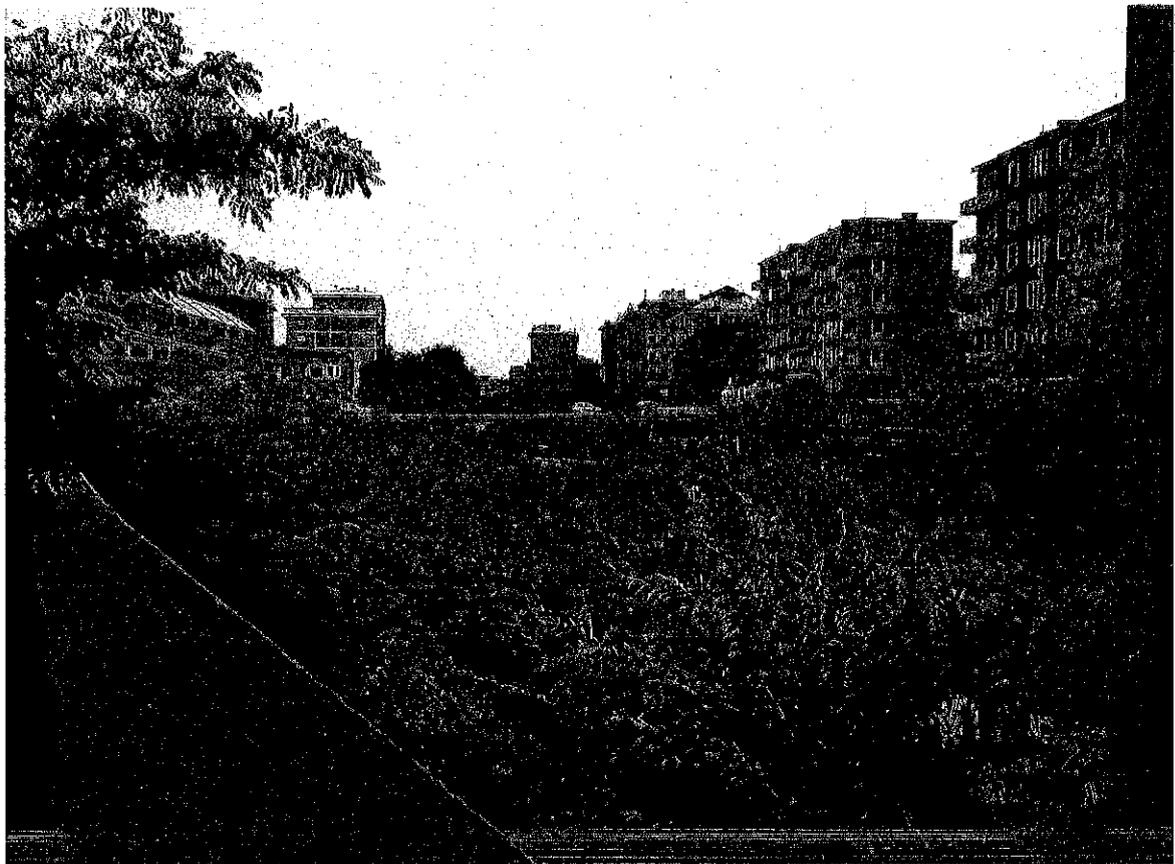
Lo stato attuale del letto del torrente, in corrispondenza della zona di intervento si presenta come da fotografie di seguito allegate.
