**DEMOLIZIONE E RICOSTRUZIONE DI PASSERELLA PEDONALE**  
**SUL TORRENTE STURLA, SITA IN VIA DEL BORGO**  
**16132 GENOVA**  
**(CUP: B31B21000060004 - CIG: ZCB3306F50 - MOGE: 20670)**

**RELAZIONE GEOLOGICA**

**RELAZIONE GEOLOGICA IN ZONA SOTTOPOSTA A  
VINCOLO IDROGEOLOGICO INERENTE  
ALL'INTERVENTO DI DEMOLIZIONE E  
RICOSTRUZIONE DI UNA PASSERELLA PEDONALE  
SUL TORRENTE STURLA IN CORRISPONDENZA DI VIA  
DEL BORGO, NEL COMUNE DI GENOVA (GE)**

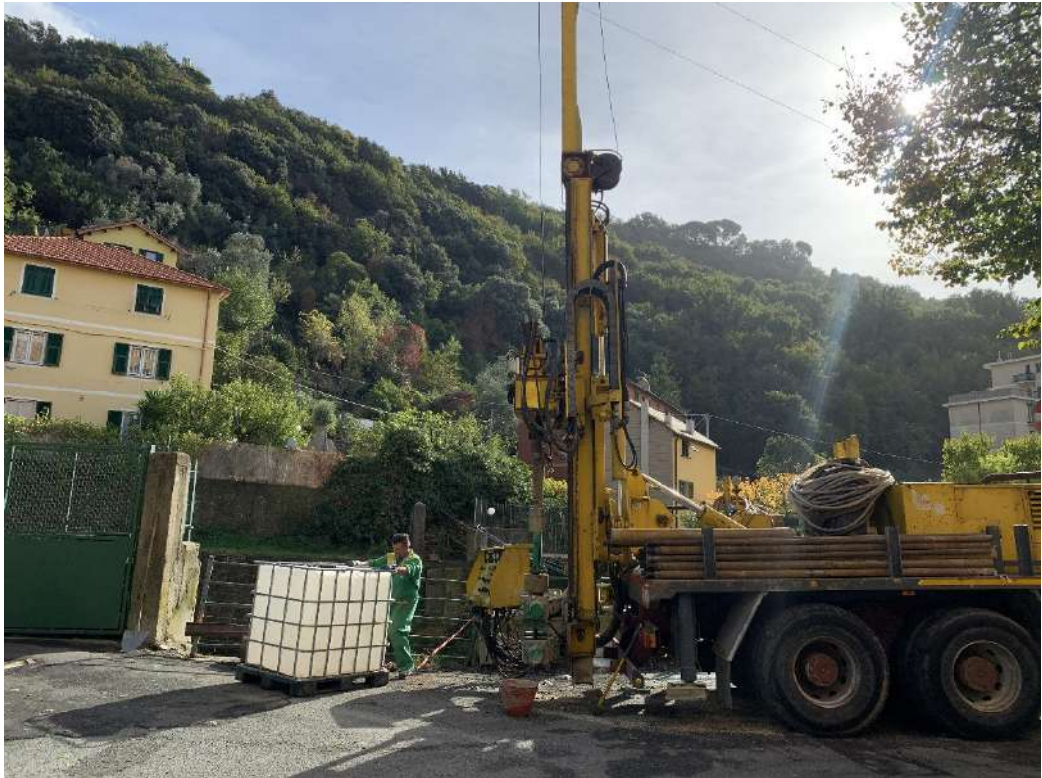
**Fotografia n. 2 - Ubicazione del sondaggio geognostico "S1".**

Il materiale estruso, posizionato all'interno delle apposite cassette catalogatrici, è stato analizzato al fine di ricostruire la successione stratigrafica di dettaglio dell'area (cfr. Stratigrafia sondaggio geognostico S1 – Fase 1 - *allegato 2*), schematizzata come segue:

- materiali di riporto (costituiti da asfalto, sottofondo stradale e limo sabbioso ghiaioso): da piano campagna fino a circa 1.90 metri di profondità;
- depositi alluvionali (costituiti da ghiaia e ciottoli in matrice limosa): da una profondità pari a circa 1.90 metri sino a circa 4.00 metri da p.c.;
- substrato roccioso disarticolato: da una profondità pari a circa 4.00 metri sino a circa 4.80 metri da p.c.;
- substrato roccioso fratturato: al di sotto di una profondità pari a circa 4.80 metri di p.c..

Per caratterizzare adeguatamente il sedime d'intervento è stato realizzato, in corrispondenza della sponda destra del Torrente Sturla in prossimità del sedime d'imposta della spalla della passerella pedonale nella prima ipotesi progettuale, n. 1 sondaggio geognostico a carotaggio continuo denominato S1 e posizionato come indicato sulla Planimetria in scala 1:250 (*allegato 1*). In particolare, il sondaggio è stato eseguito mediante la tecnica di perforazione a carotaggio continuo, utilizzando un carotiere con Ø pari a 131 mm e tubazioni di rivestimento delle pareti con Ø pari a 152 mm, sino a 6.50 metri di profondità e raggiungendo poi la profondità di 10.50 metri da piano campagna (p.c.) con perforazione a distruzione.

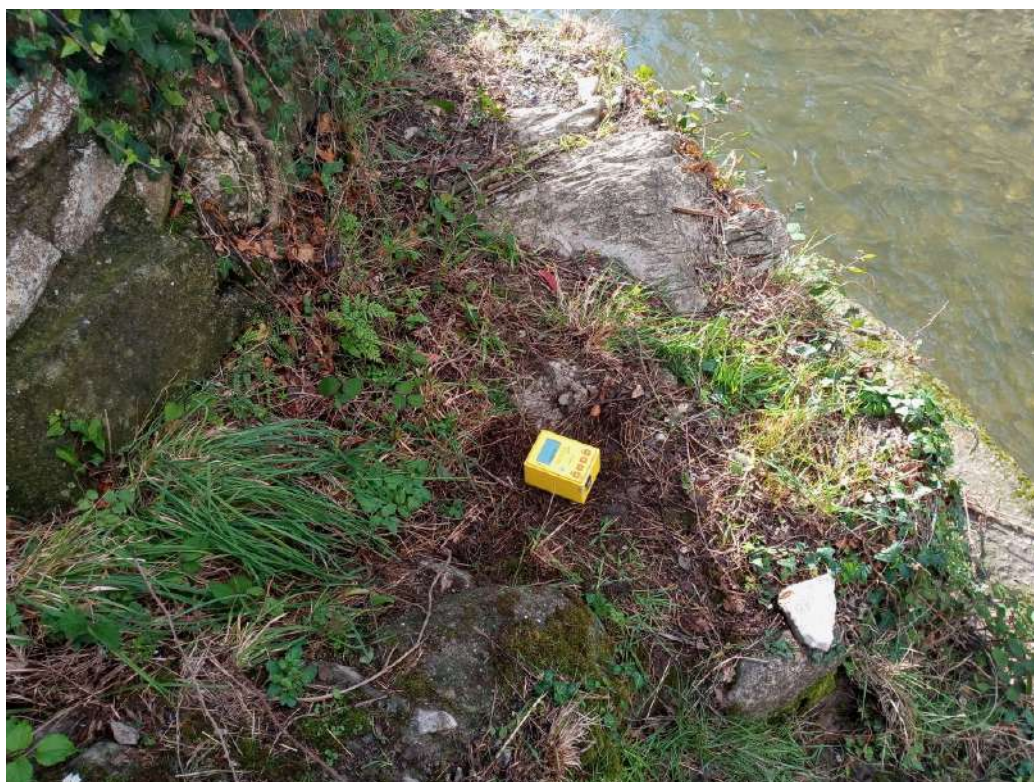
**Fotografia n. 3 - Prova sismica HVSR (tromino) T1.**

Il tromino T1, eseguito in sponda sinistra in corrispondenza di un affioramento roccioso (cfr. Planimetria in scala 1:250 - *allegato 1*), presenta ovviamente un andamento del rapporto spettrale H/V piuttosto piatto, ma è tuttavia individuabile un settore di passaggio in corrispondenza del picco identificato a circa 50 hz. La stratigrafia tipo è stata pertanto correlata a un modello a due orizzonti (cfr. Elaborati prove sismiche HVSR – Fase 1 - *allegato 3*): il primo corrisponde a uno strato con spessore di circa 3.00 metri di roccia più fratturata con Vs = 605 m/s, mentre il secondo presenta una velocità tipica di una roccia più compatta caratterizzata da Vs = 1147 m/s.

Terreno	Profondità alla base dello strato [m]	Spessore [m]	Vs [m/s]
Roccia fratturata	3.00	3.00	605
Roccia compatta	inf.	inf.	1147

**La Vs,eq è > 800 m/s, quindi si tratta di un terreno di categoria A.**

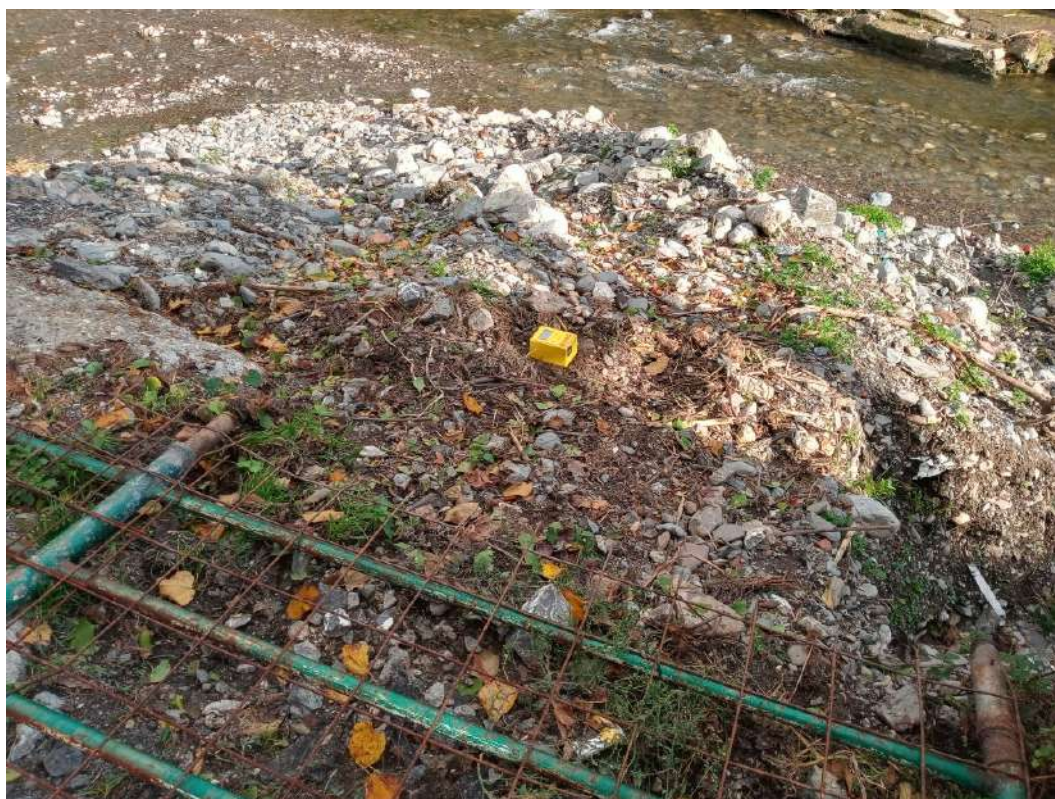
**Fotografia n. 4 - Prova sismica HVSR (tromino) T2.**

Per quanto concerne invece il tromino T2, eseguito in sponda destra (cfr. Planimetria in scala 1:250 - *allegato 1*), la prova evidenzia un netto settore di

passaggio in corrispondenza del picco identificato a circa 21 Hz. Anche in questo caso la stratigrafia tipo è pertanto correlata a un modello a due orizzonti (cfr. Elaborati prove sismiche HVSR – Fase 1 - *allegato 3*): il primo corrisponde a uno strato con spessore di circa 4.10 metri di materiali sciolti di copertura (riporti e depositi alluvionali) con  $V_s = 342$  m/s, mentre il secondo orizzonte presenta una velocità tipica di una roccia fratturata caratterizzata da  $V_s = 772$  m/s.

Terreno	Profondità alla base dello strato [m]	Spessore [m]	$V_s$ [m/s]
Materiali sciolti di copertura e depositi alluvionali	4.10	4.10	342
Roccia fratturata	inf.	inf.	772

**La  $V_{s,eq}$  è pari a 659 m/s, quindi si tratta di un terreno di categoria B.**

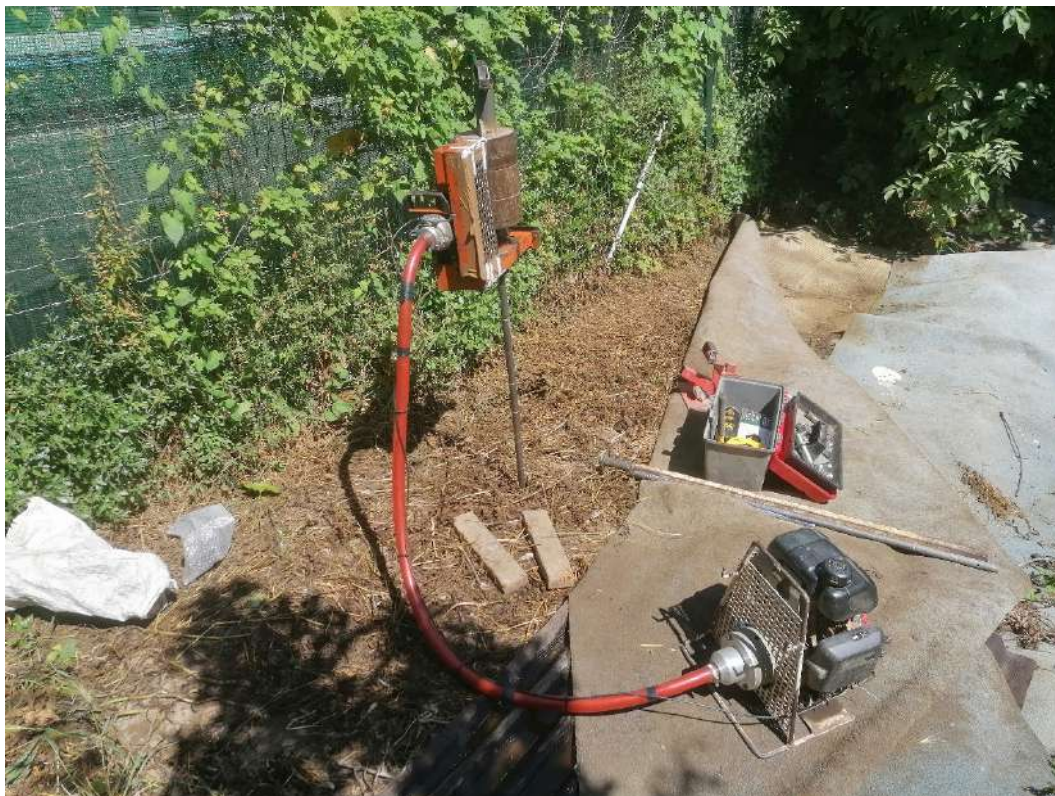
**Fotografia n. 5 - Prova penetrometrica dinamica media PPD1.**

Per caratterizzare il sedime d'intervento è stata eseguita n. 1 prova penetrometrica dinamica media identificata PPD1 e ubicata come riportato nella Planimetria in scala 1:250 che costituisce l'*allegato 1* al presente documento. I dettagli della prova e l'elaborazione dei risultati sono riportati in *allegato 4* (cfr. tabella valori di resistenza, grafico Ndp/profondità, grafico Rpd/profondità, grafico  $Q_{amm}$ /profondità, ecc.). In sintesi, la prova PPD1 ha dato rifiuto all'infissione a una profondità di 2.50 metri dal p.c., incontrando, verosimilmente, un livello troppo potente e/o competente per essere attraversato all'interno del substrato roccioso fratturato.

Le aste, durante le fasi di estrazione, sono risultate completamente asciutte, non evidenziando la presenza di circolazione idrica nel sottosuolo alle profondità raggiunte.

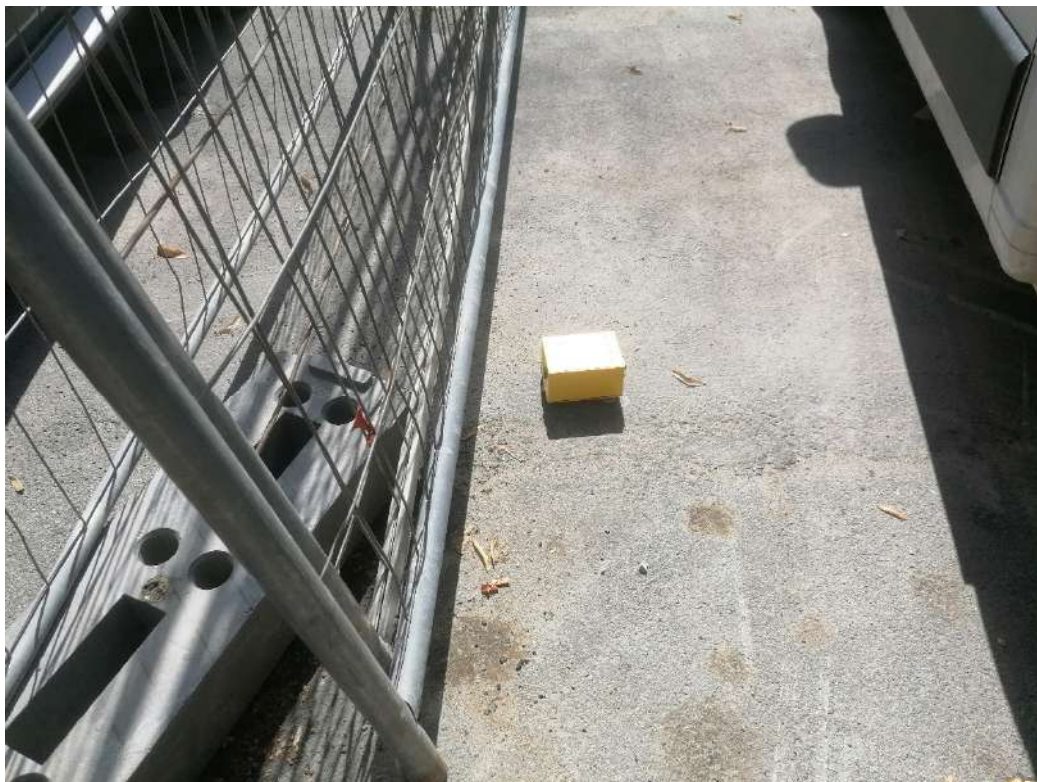
**Fotografia n. 6 - Prova sismica HVSR (tromino) T3.**

Il tromino T3, eseguito in sponda destra del Torrente Sturla a circa 40 metri in direzione N dal piazzale della Scuola Secondaria di primo grado Rinaldo Enrico (cfr. Planimetria in scala 1:250 - *allegato 1*), evidenzia un settore di passaggio in corrispondenza del picco identificato a circa 18 hz. La

Terreno	Profondità alla base dello strato [m]	Spessore [m]	$V_s$ [m/s]
Materiali sciolti di copertura	3.90	3.90	285
Roccia fratturata	inf.	inf.	552

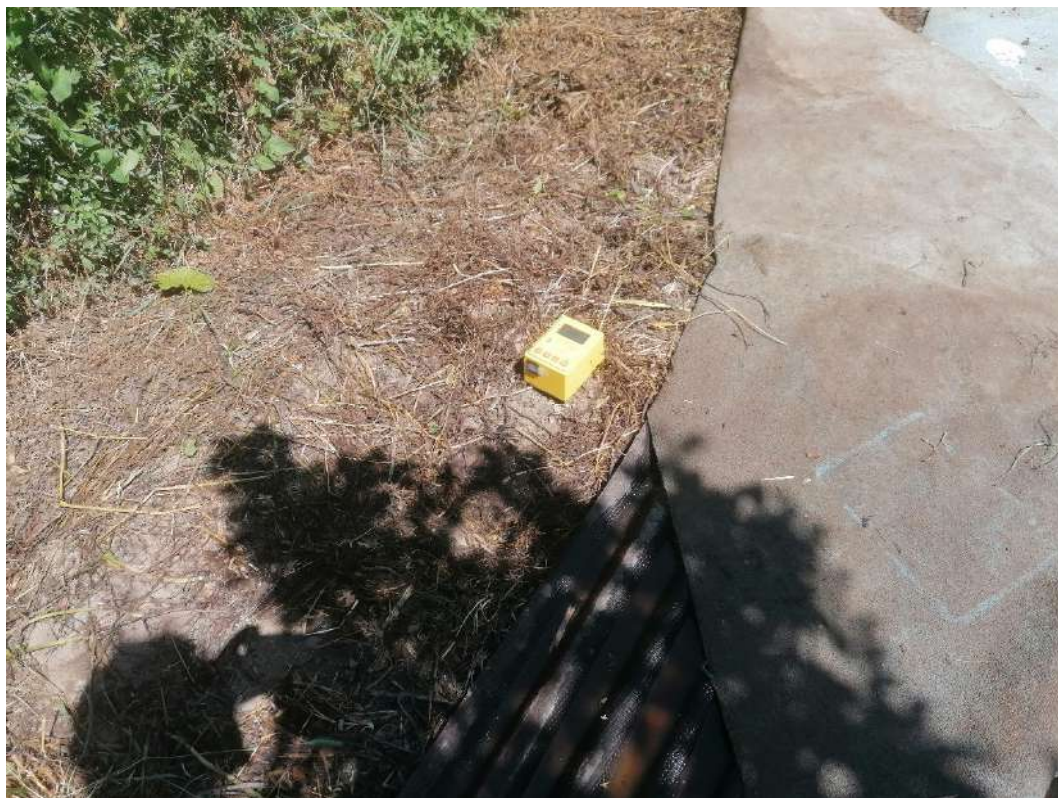
**Fotografia n. 7 - Prova sismica HVSR (tromino) T4.**

Terreno	Profondità alla base dello strato [m]	Spessore [m]	$V_s$ [m/s]
Materiali sciolti di copertura	2.50	2.50	207
Roccia fratturata	inf.	inf.	525

**La  $V_{s,eq}$  è pari a 465 m/s, quindi si tratta di un terreno di categoria B.**

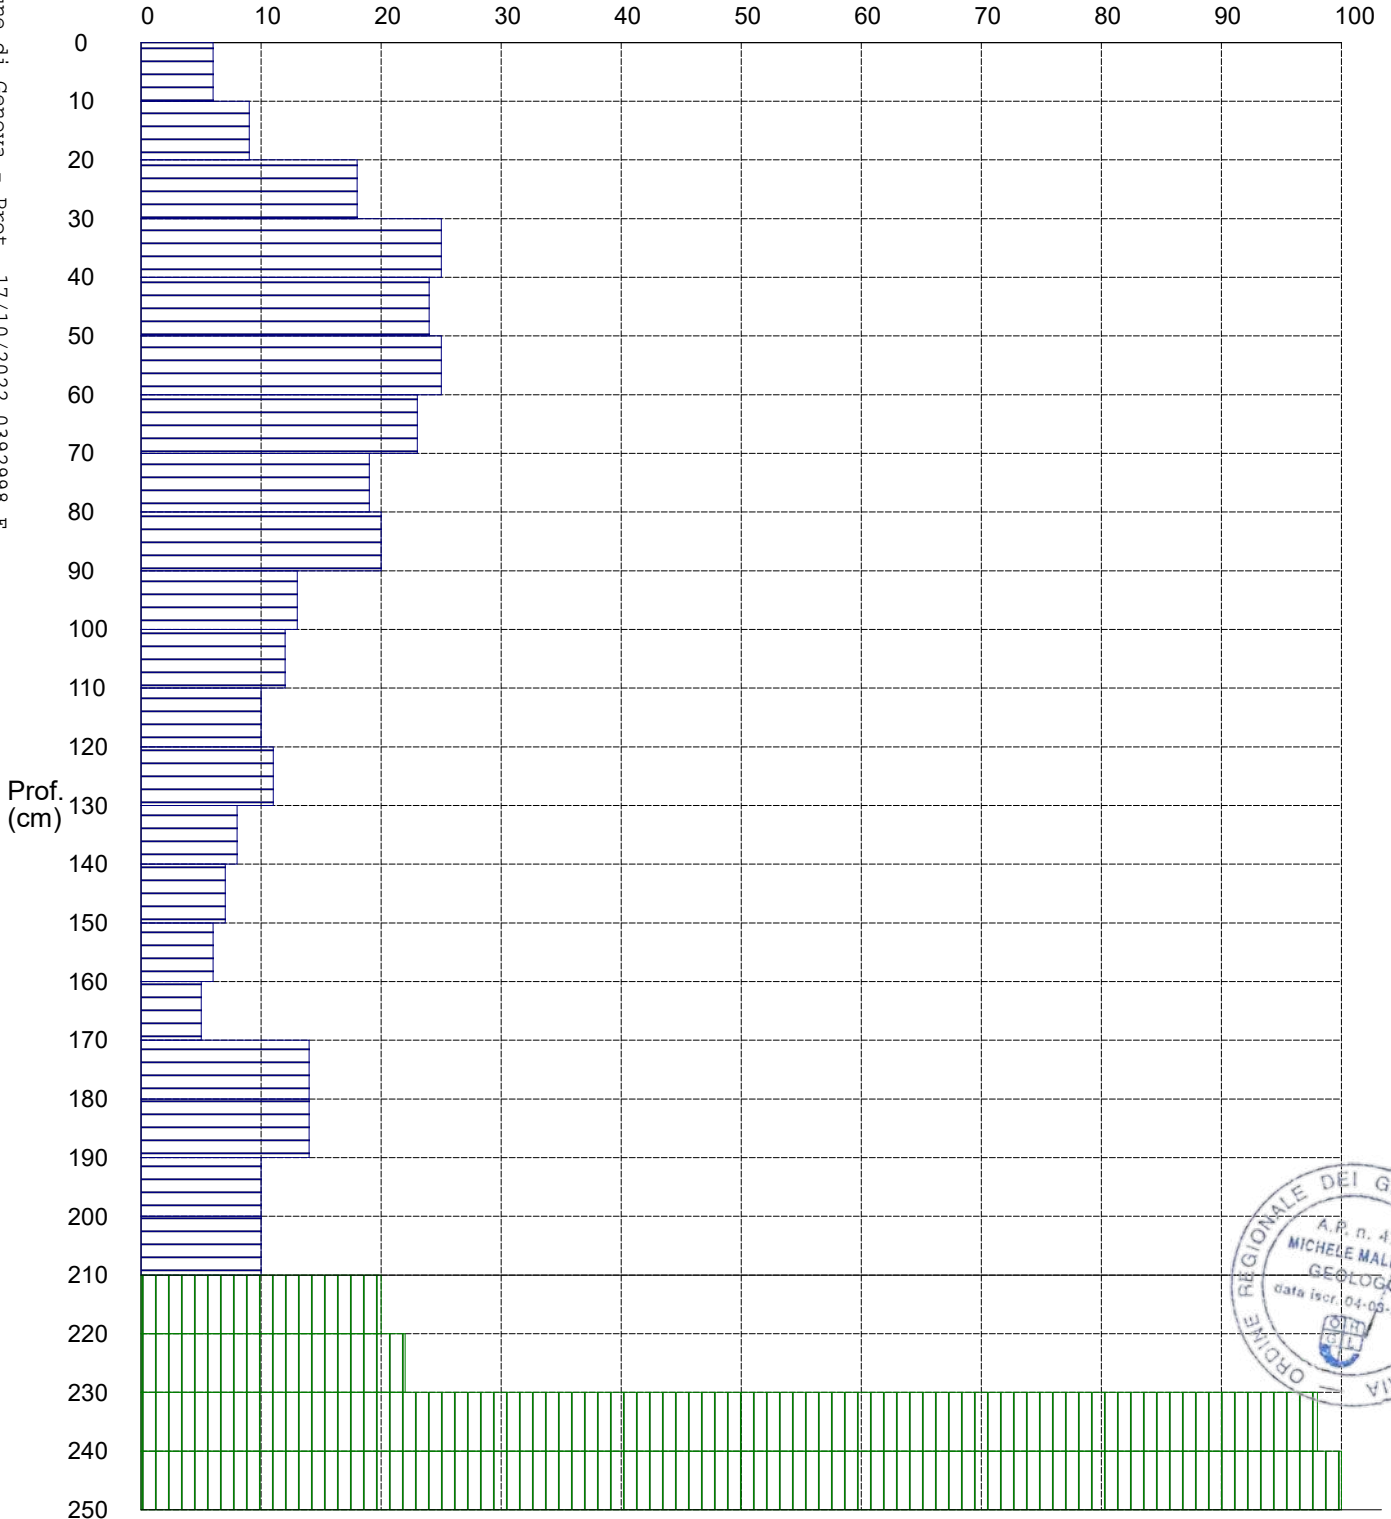
Colpi per tratto di infissione - valori normalizzati (Ndp norm.)

Prof.tà falda: Falda non rilevata

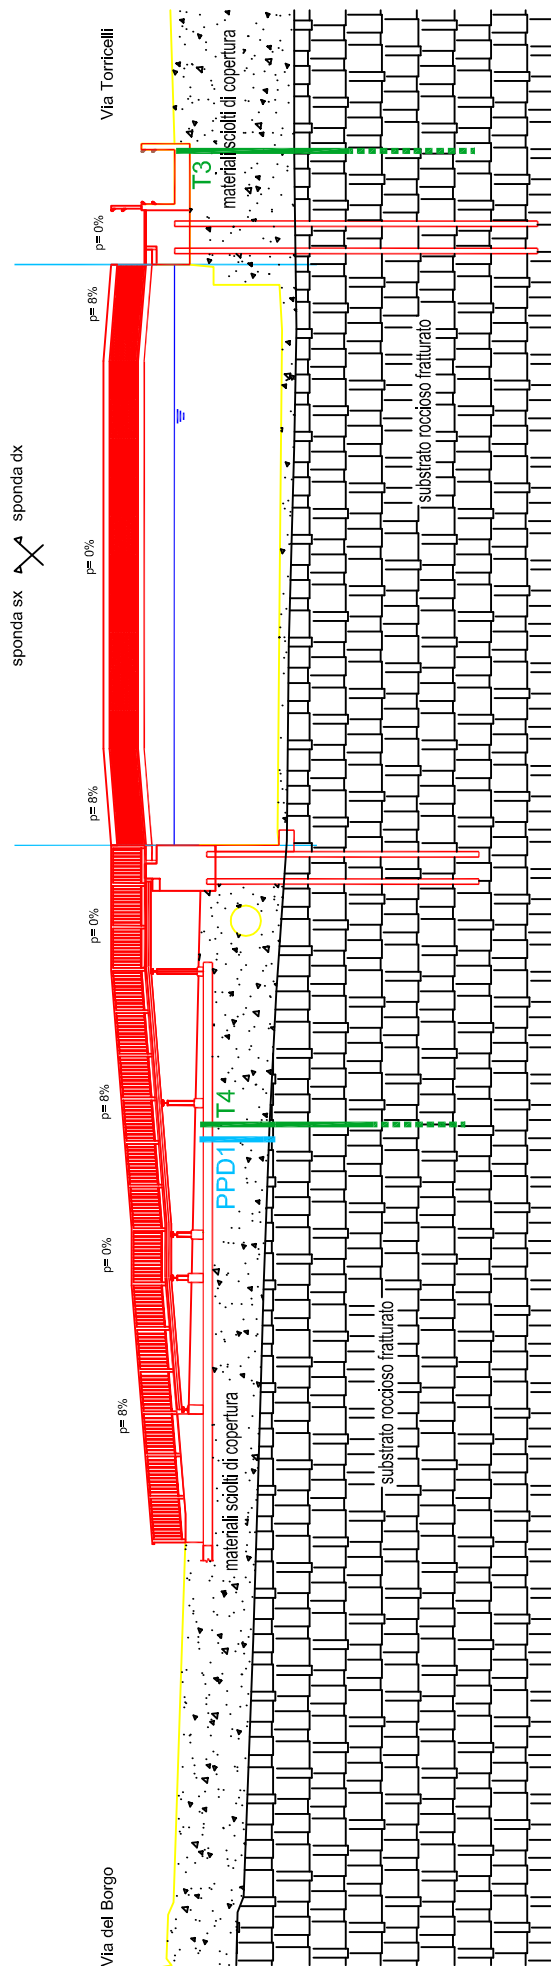
# SEZIONE GEOLOGICA INTERPRETATIVA 16.5-16.5

scala 1:250
