**OGGETTO: indagini finalizzate alla proposta di ripermimetrazione di una porzione di versante classificata in frana quiescente nel Piano di Bacino Stralcio del T. Bisagno in località San Pantaleo nel Comune di Genova**

### **Relazione geologica**

Data: **marzo 2019**

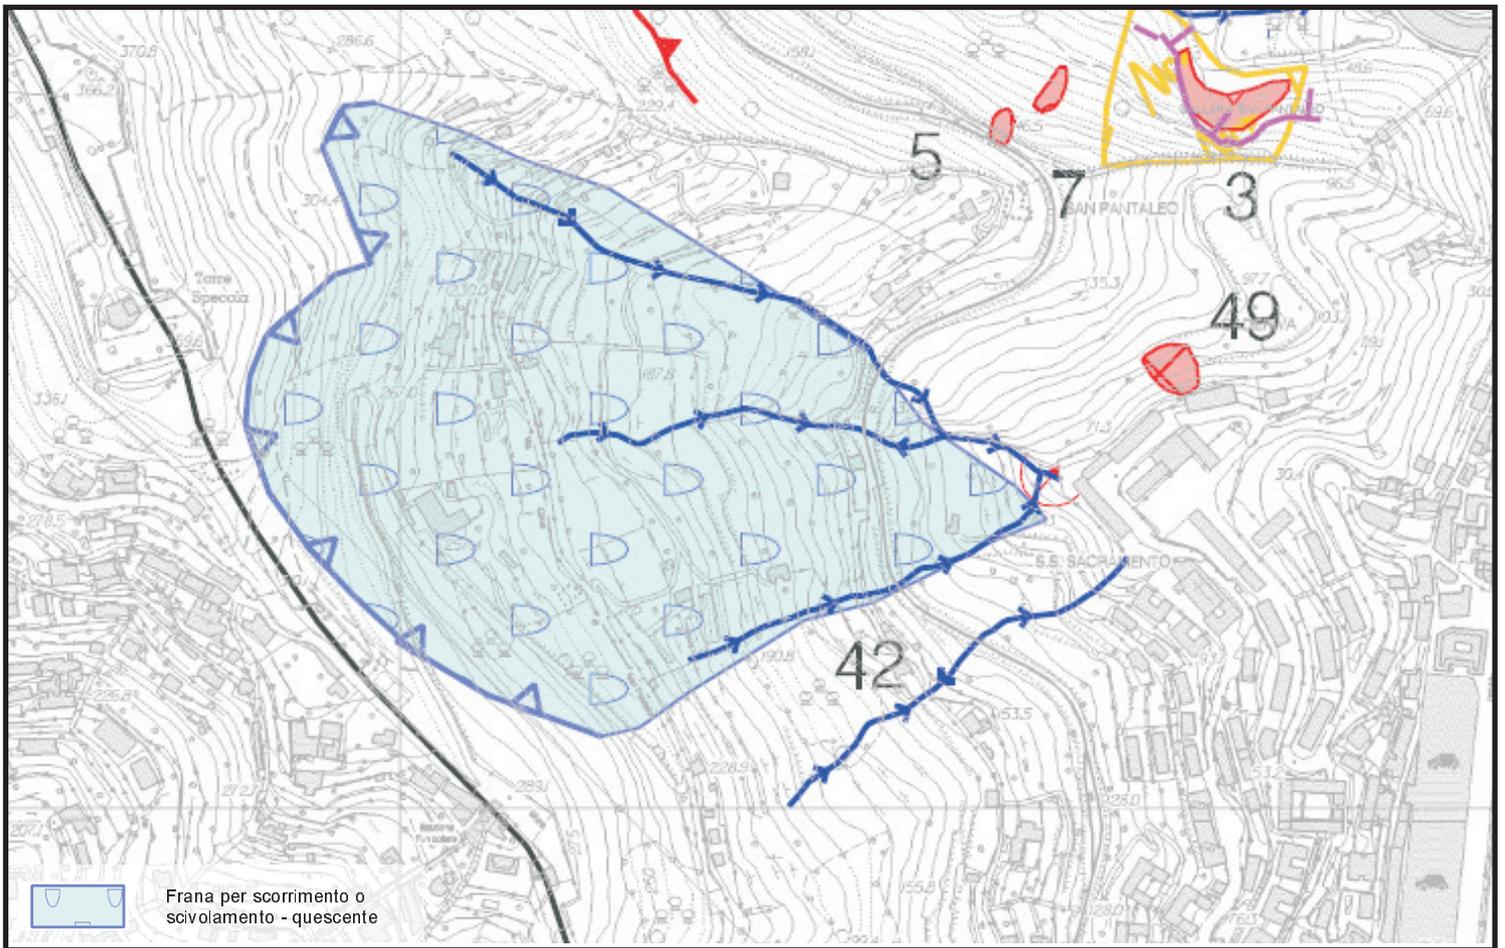
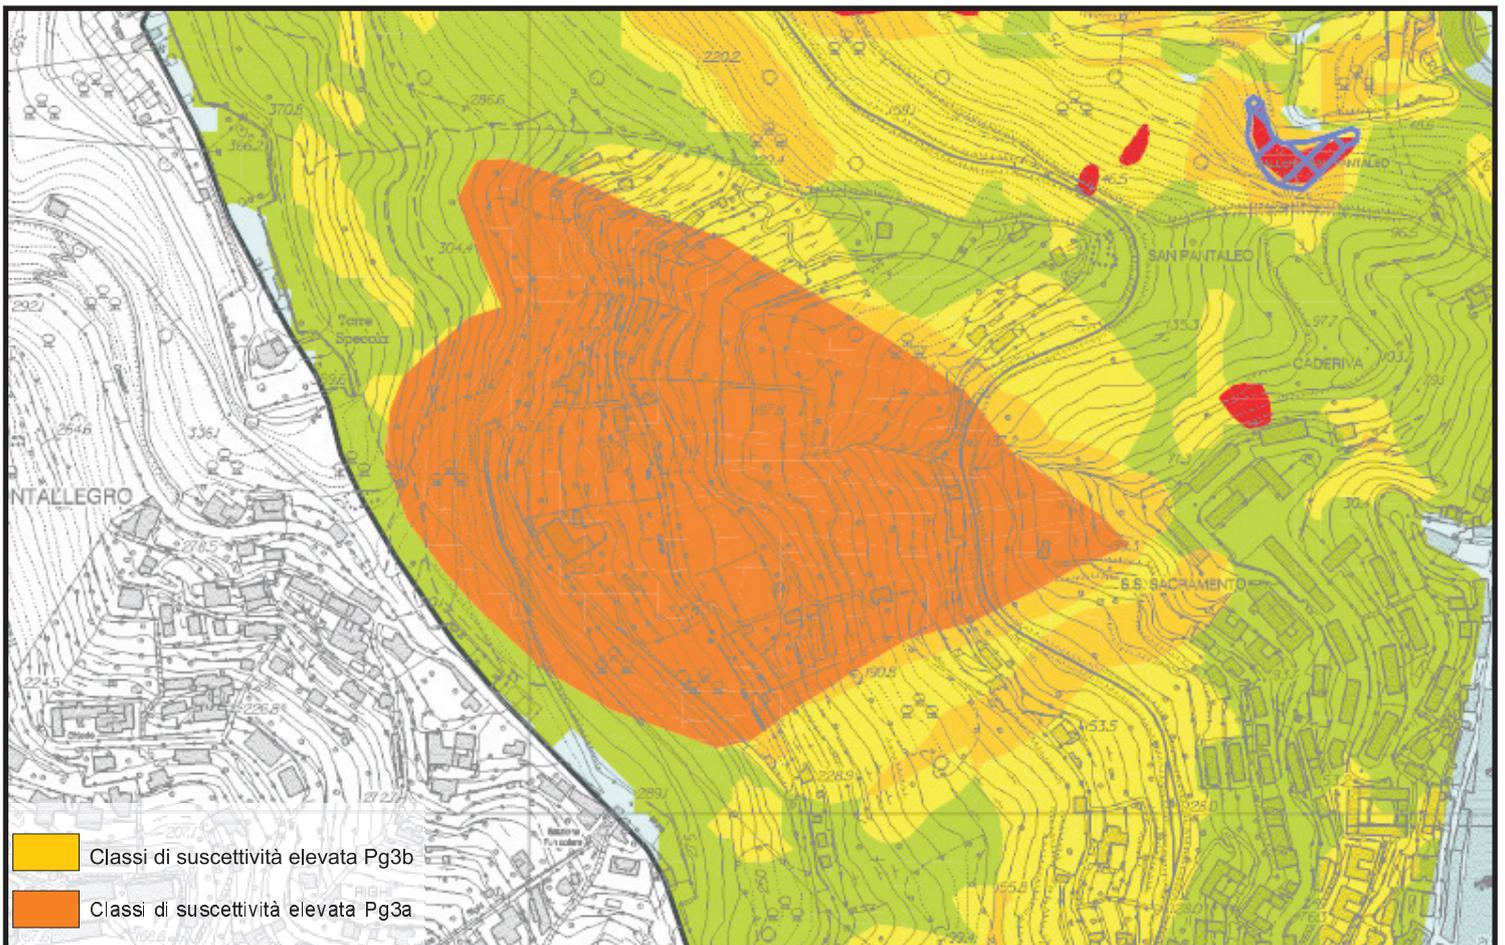
**FIGURA1.2**  
**ESTRATTI PdB**  
**Ambito 14 - T. Bisagno**

Estratto PdB - Carta della Franosità reale

Estratto PdB - Carta della Suscettività al dissesto

Per quanto concerne il Piano di Bacino Stralcio per la Tutela del Rischio Idrogeologico (Torrente Bisagno) approvato con Delibera del Consiglio Provinciale n. 62 del 04.12.2001 e s.m.i., considerando il settore di versante investigato ed un suo ampio intorno, si evidenzia che (**Fig.1.2 e 1.3**):

- nella carta della franosità reale il corpo geomorfologico in oggetto è classificato come una frana per scorrimento o scivolamento rotazionale in stato di quiescenza (cod. 42); sono, inoltre, riportate alcune frane di dimensioni minori talora non cartografabili che sul terreno sono riconducibili principalmente a modesti crolli di bancate calcareo-marnose affioranti o dissesti nei terrazzamenti. Sui corsi d'acqua che incidono l'area di studio sono segnalate diffuse forme di erosione concentrata di fondo;

- la carta della suscettività al dissesto inserisce l'area oggetto di proposta di ripermetrazione nella classe relativa alle frane quiescenti (Pg3a), mentre le aree all'intorno sono caratterizzate da una suscettività geomorfologica più contenuta, per lo più ricadente in classe Pg2 (suscettività media) con limitati settori

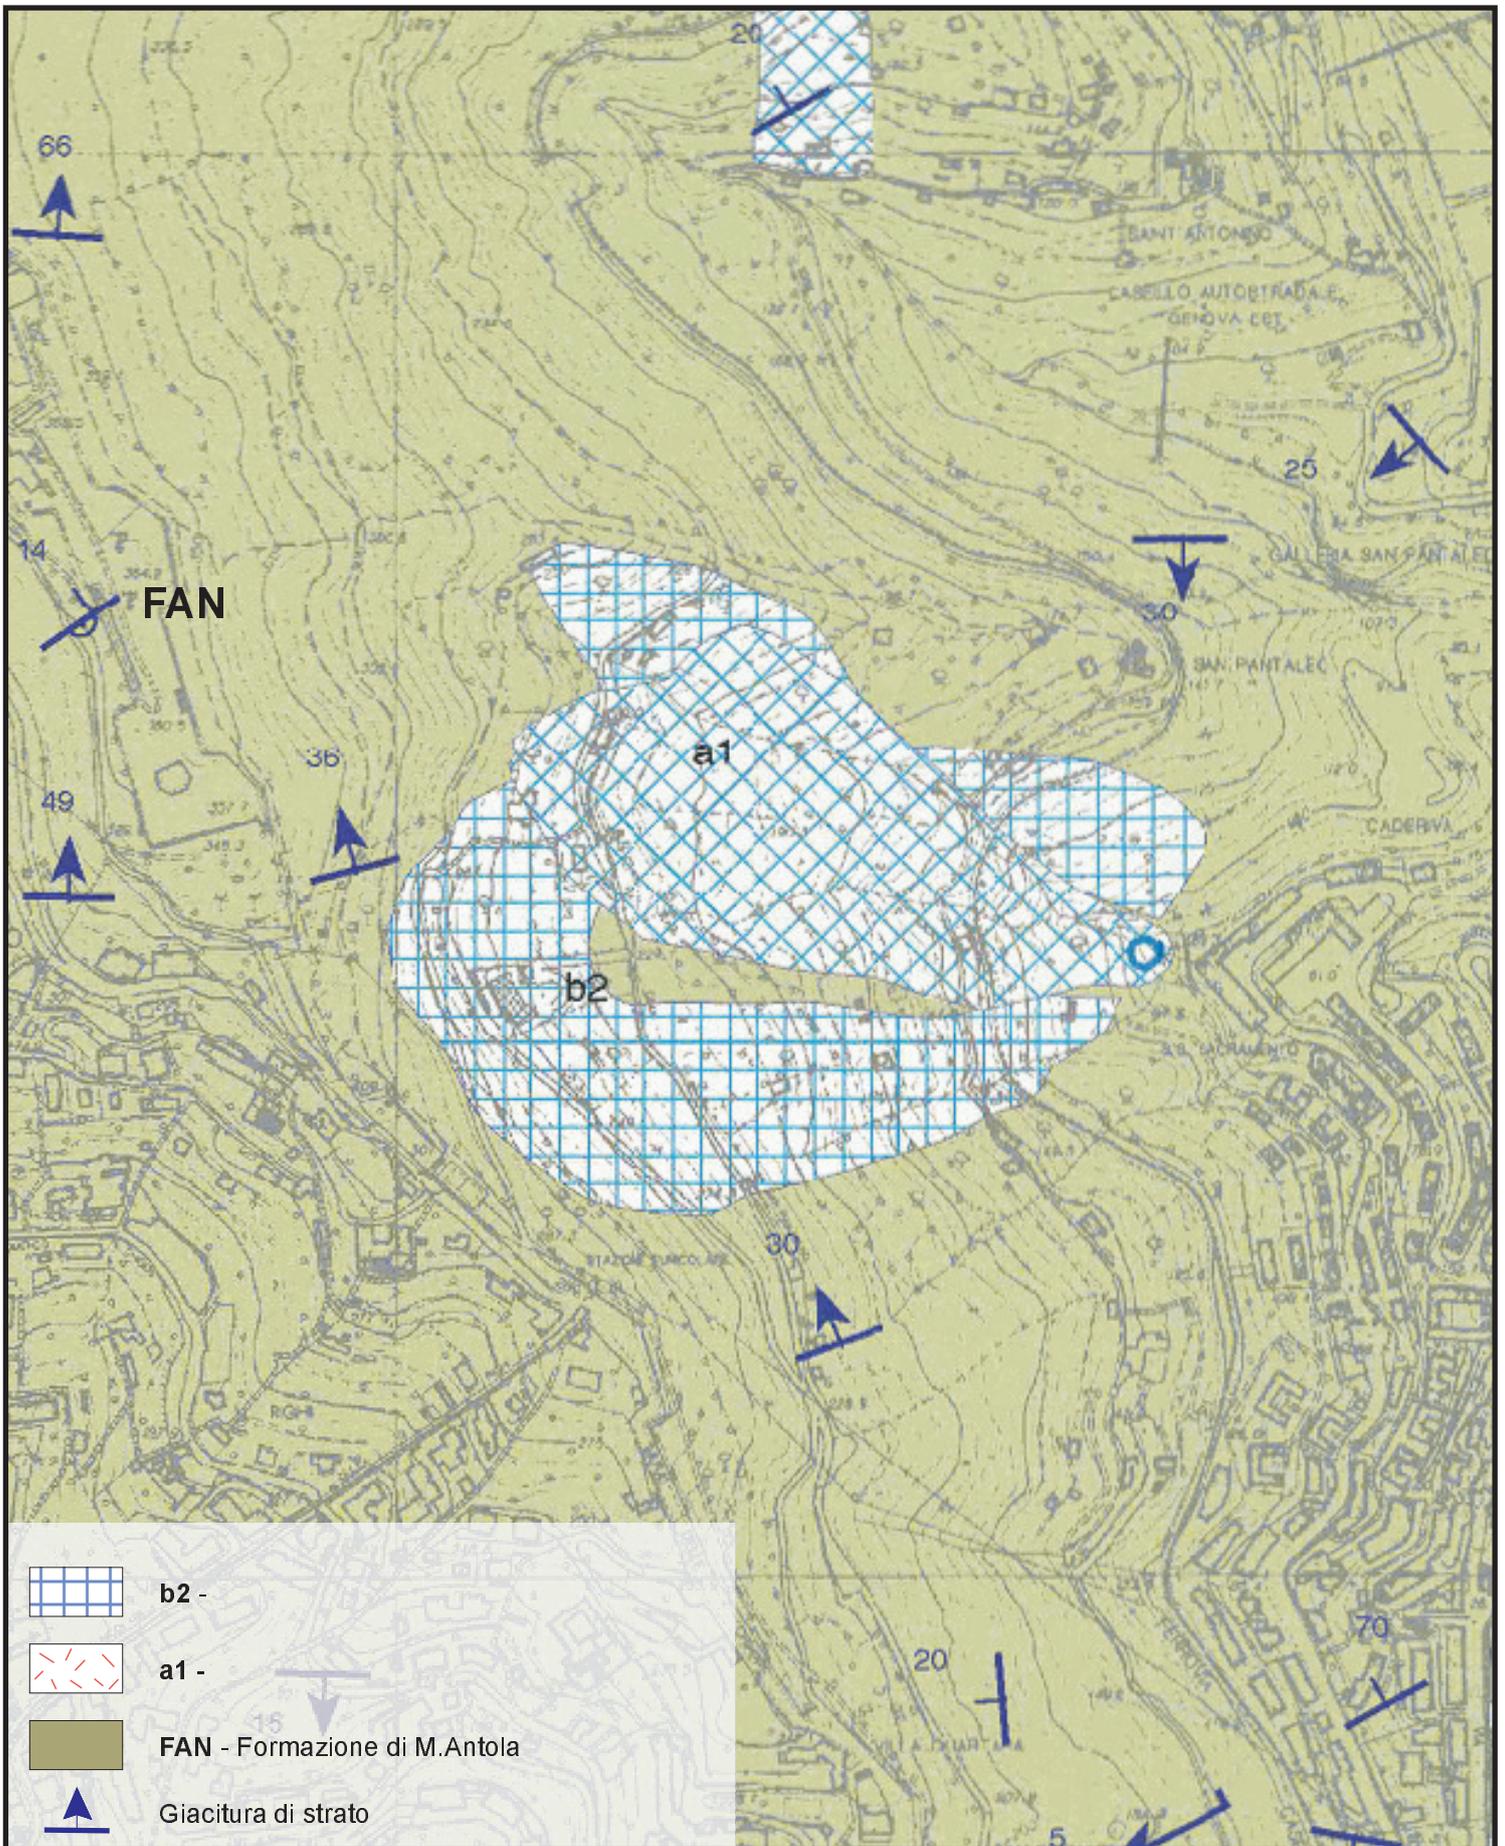
**FIGURA 1.3**  
**CARTA GEOLOGICA**  
 estratto Foglio CARG - in scala 1:25000

Alla scala del versante la stratificazione è caratterizzata da giaciture assai variabili, con strutture plicative pluridecametriche aventi asse con direzione media NW-SE e vergenza sia verso SW sia verso NE; mentre alla mesoscala sulla base degli affioramenti presenti all'esterno dell'accumulo detritico (via Carso e Via San Pantaleo), l'assetto stratigrafico prevalente è contraddistinto da un'immersione verso NNW e inclinazione variabile tra 30° e 40° sul piano orizzontale (**Figg.1.3-1.4**).

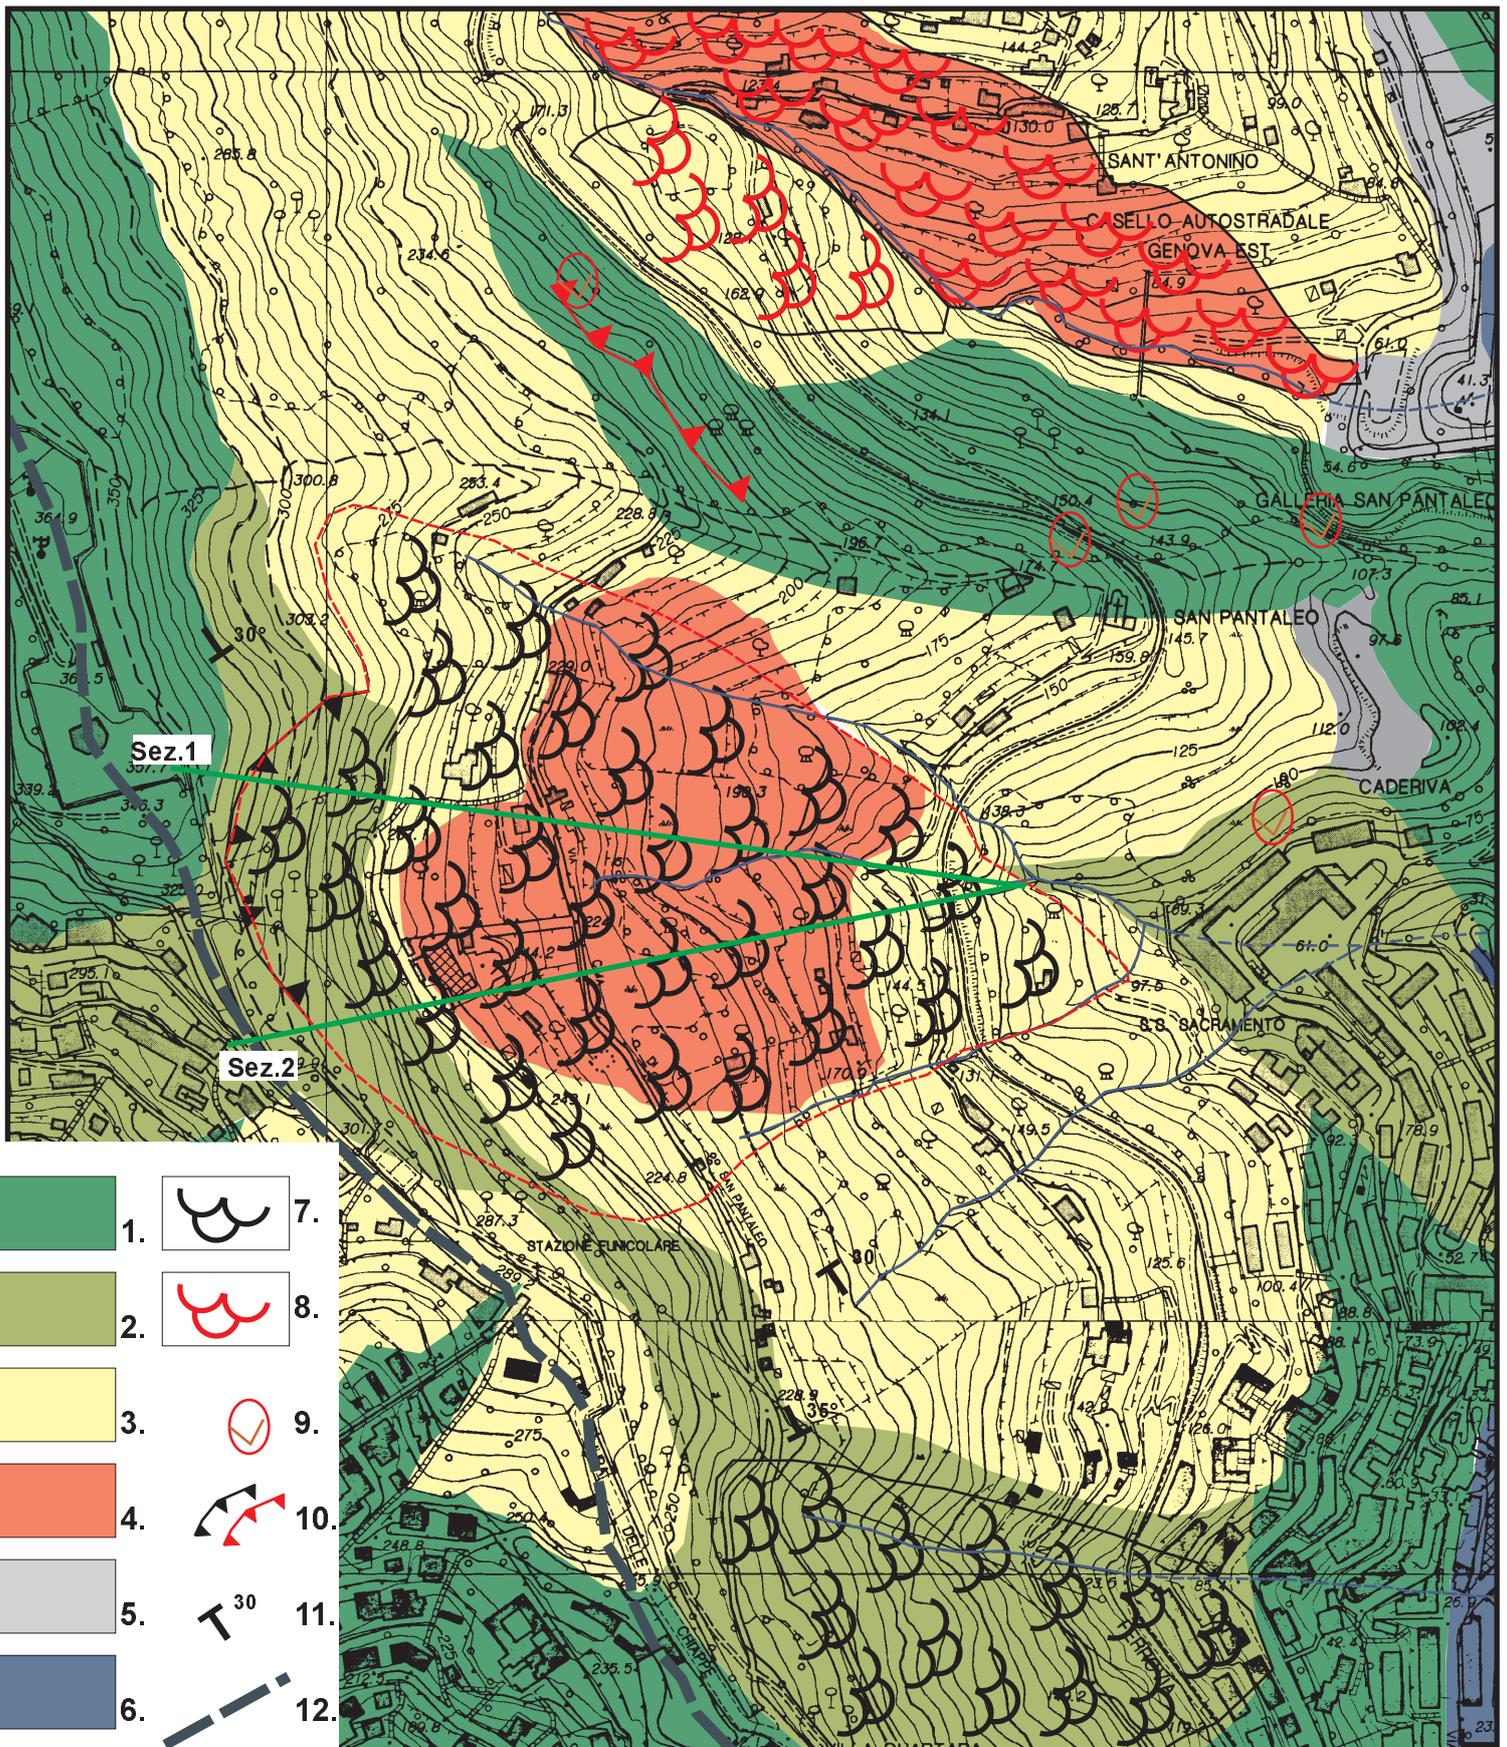
**FIGURA 1.4**  
**CARTA GEOMORFOLOGICA**  
 in scala 1:5000

1. Roccia affiorante o subaffiorante (Flysch M. Antola) in buone condizioni di conservazione - 2. Roccia affiorante o subaffiorante (Flysch M. Antola) molto fratturata ed in condizioni di conservazione scadenti - 3. Coperture eluvio colluviali di spessore tra 2.0 e 5.0 m, talora rimaneggiate - 4. Coperture di natura detritica potenti di spessore significativo, superiore a 5.0 m - 5. Riporti, terreni rimaneggiati - 6. Depositi alluvionali terrazzati - 7. Corpi geomorfologici inattivi/quiescenti - 8. Corpi geomorfologici in stato di attivita' - 9. Dissesti puntuali - 10. Cigli di distacco: a) inattivo/quiescenti; b) attivi - 11. Giaciture di strato - 12. Crinali principali e secondari.

In corrispondenza degli affioramenti individuati lungo il crinale spartiacque e le mura seicentesche il substrato roccioso è contraddistinto da condizioni di conservazione da discrete a buone, mentre lungo via Carso il basamento lapideo appare contraddistinto da un maggiore grado di fratturazione e alterazione che ne condizionano sensibilmente il comportamento geomeccanico; la distribuzione degli affioramenti cartografati consente di confermare una riduzione dello spessore delle coperture sciolte nelle porzioni di versante che delimitano lateralmente il corpo di frana (**Fig.1.4**).

L'area cartografata come frana inattiva quiescente interessa il versante che dal crinale spartiacque degrada verso il sottostante quartiere di Caderiva, comprendendo il nucleo insediativo di San Pantaleo. L'analisi delle foto aeree e delle osservazioni di superficie permette d'individuare, lungo la porzione apicale del pendio fino al tracciato di via Carso, un settore morfologicamente conformato a impluvio, a medio-elevata acclività e interessato dal basamento lapideo affiorante e/o subaffiorante in scadenti condizioni di conservazione, interpretabile come l'antica "corona di distacco" avente orientazione circa NW – SE (**Fig.1.4**) e delimitata lateralmente da due dorsali secondarie.

Il settore di pendio sottostante è, invece, contraddistinto da una sensibile riduzione della pendenza (generalmente compresa tra il 20% ed il 35%) con ampi ripiani sub pianeggianti. Tale ambito, sulla base dei sondaggi geognostici consultati e delle indagini geofisiche eseguite, è caratterizzato da una copertura detritica che presenta spessori tra 5-15 m fino a 20 m nella porzione mediana, comprendente anche un orizzonte più o meno potente di basamento alterato e degradato, ridotto a breccia e coinvolto nel meccanismo d'imposta del corpo di frana (**Fig.1.4**).

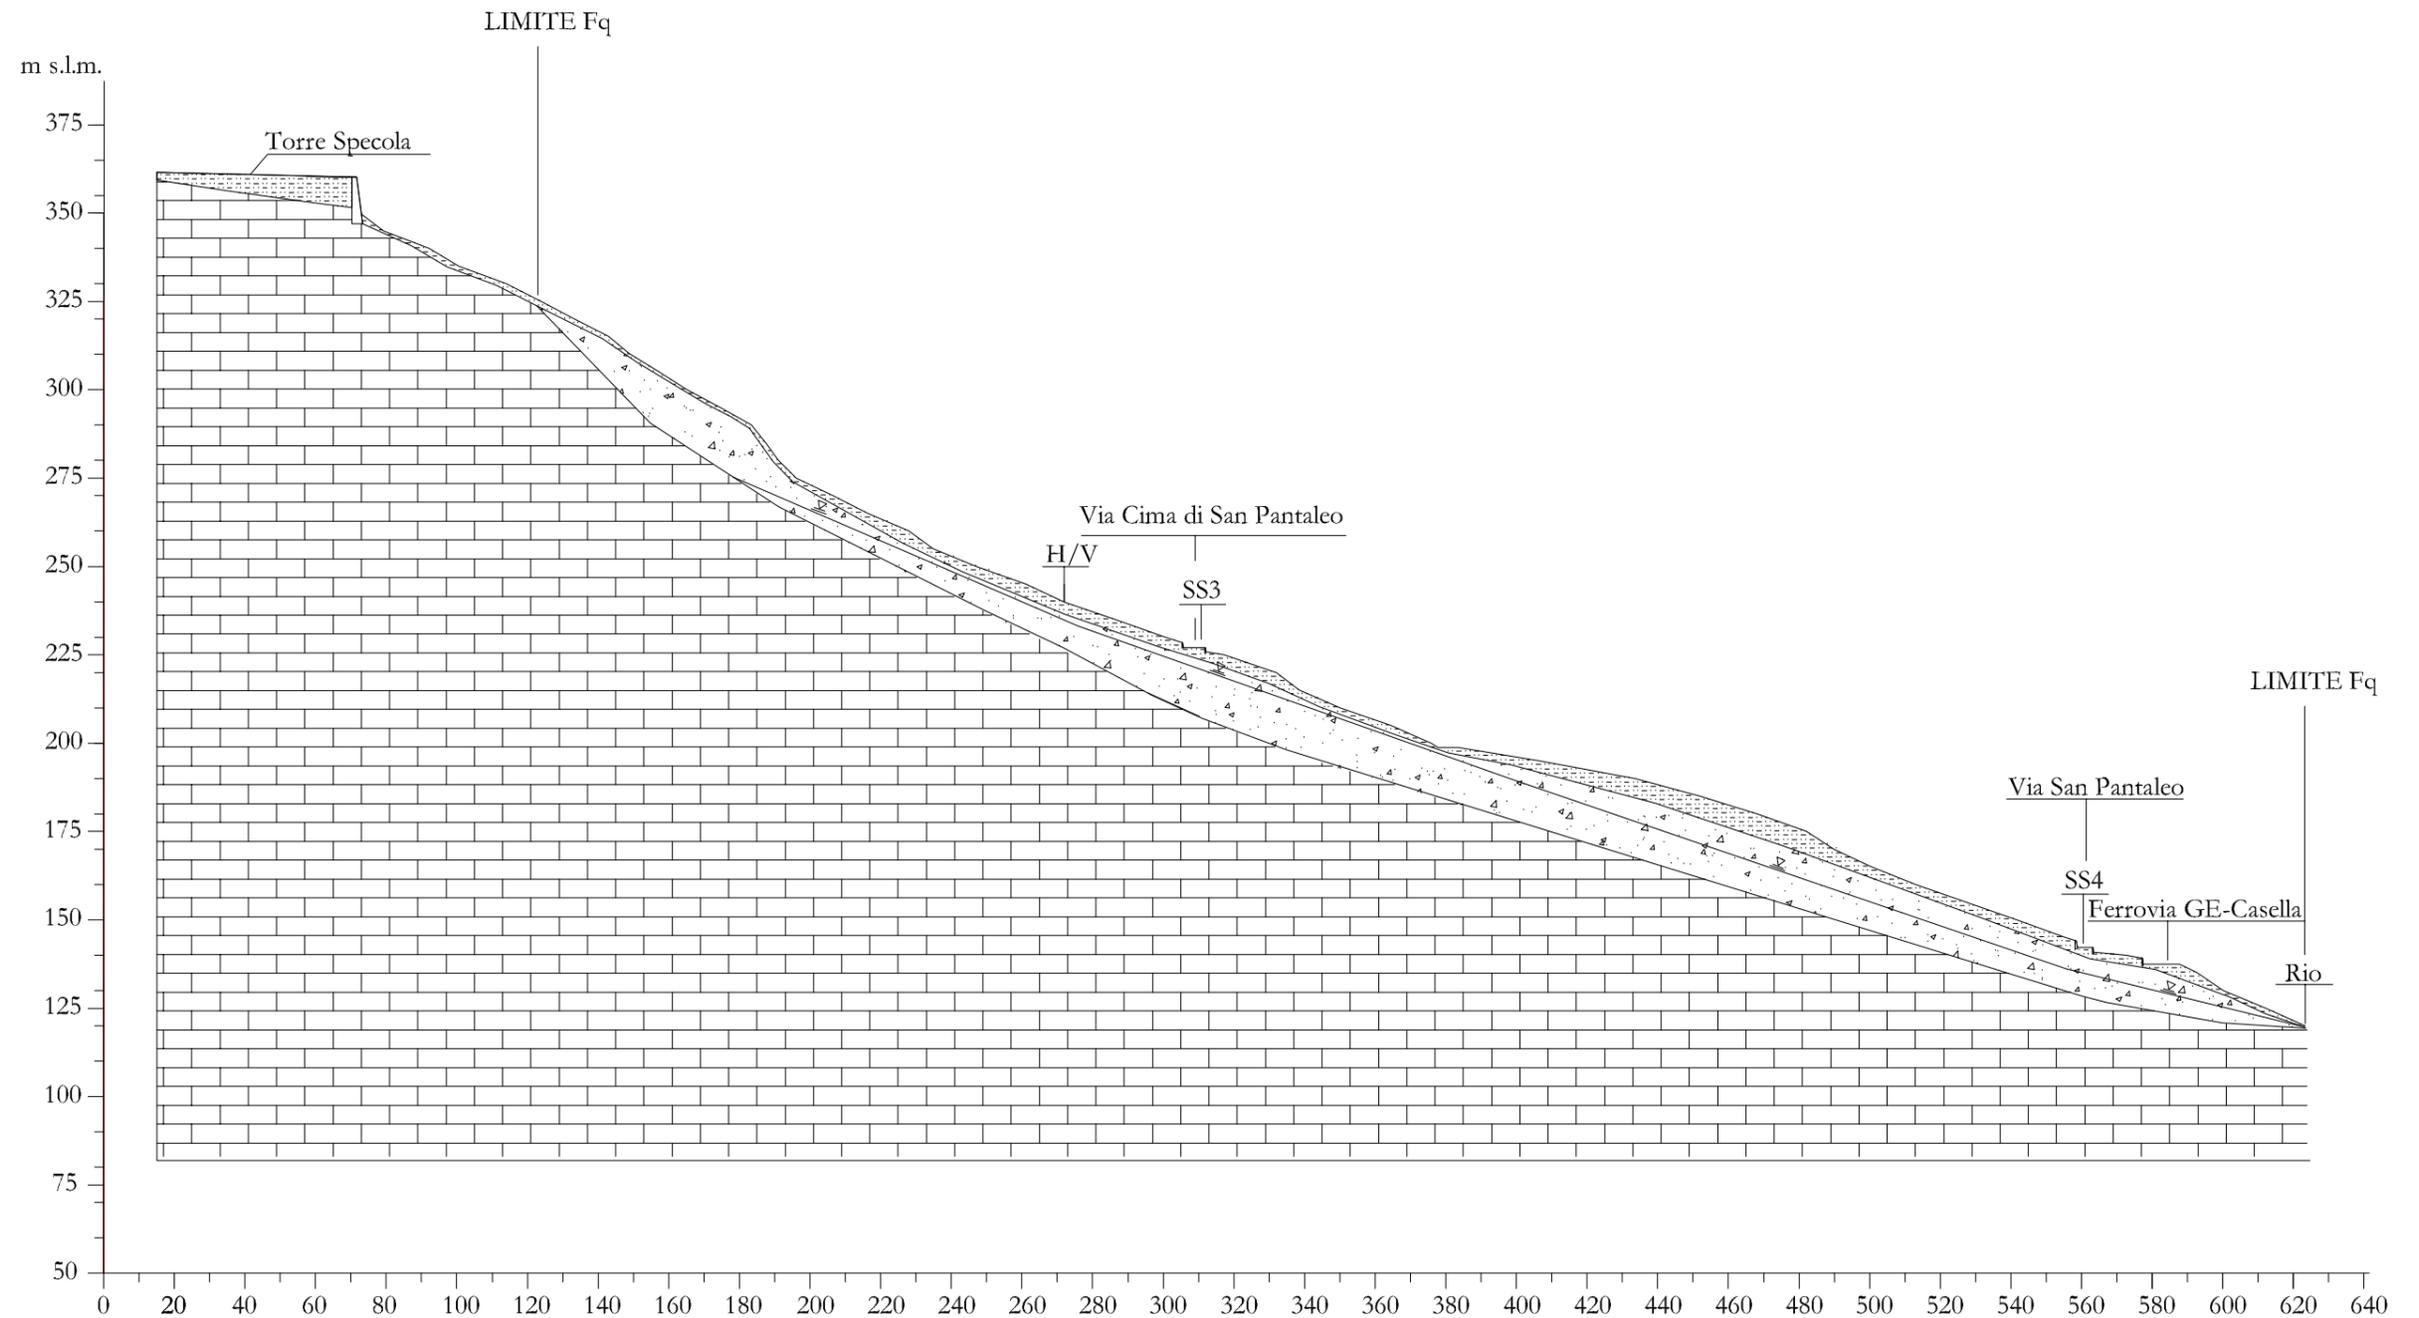
FIGURA 1.5  
SEZIONE GEOLOGICA 1-1  
in scala 1:2000

Superficie di falda indicativa

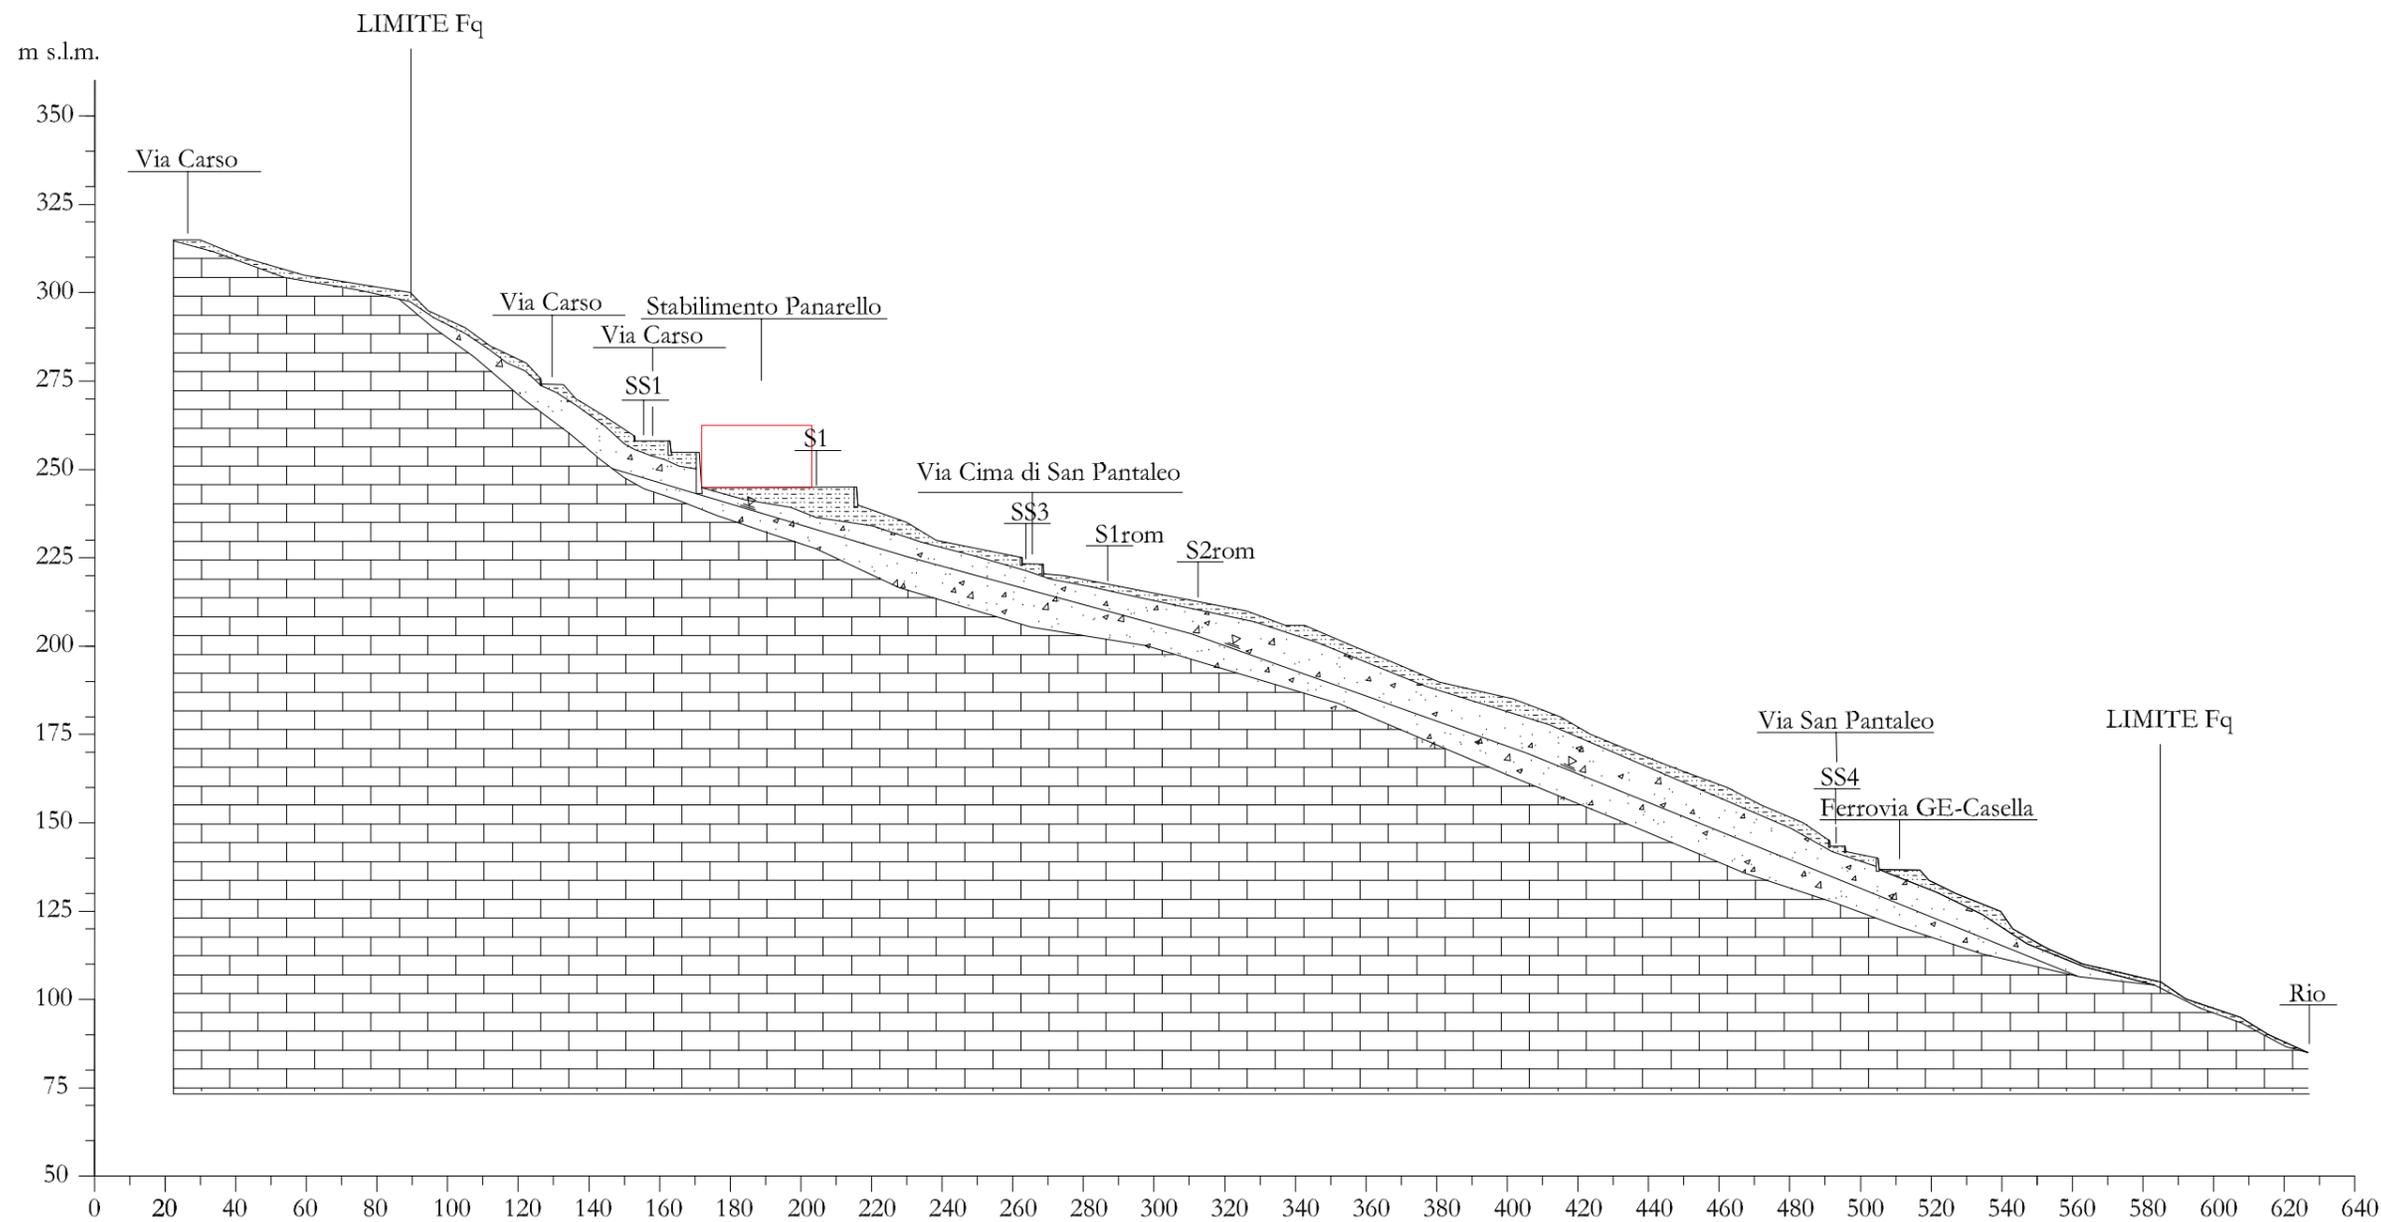
FIGURA 1.6  
SEZIONE GEOLOGICA 2-2  
in scala 1:2000

Superficie di falda indicativa

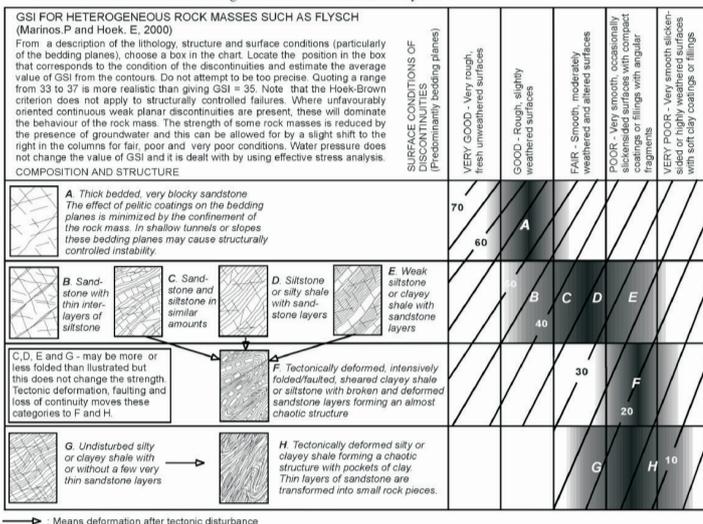
FIGURA 1.8  
CLASSIFICAZIONE RMR GSI

Sistema di classificazione degli ammassi rocciosi di Bieniawski, versione 1989

Table 12. GSI estimates for heterogeneous rock masses such as flysch.

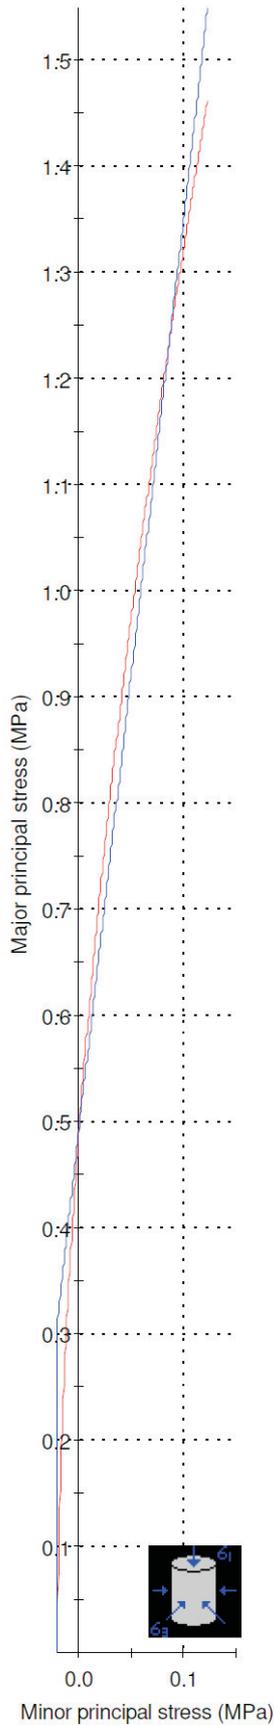
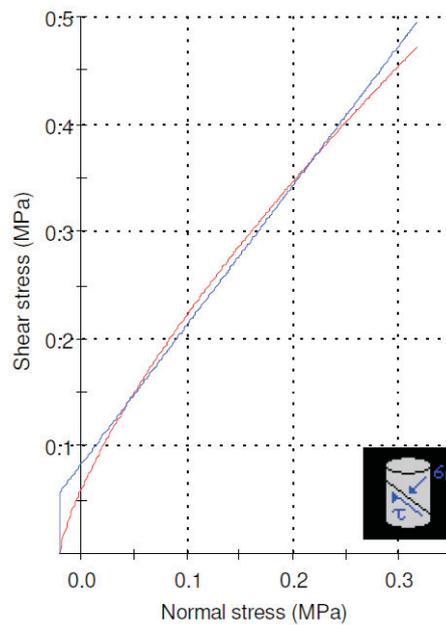
FIGURA 1.9  
INVILUPI A ROTTURA A.R.

tensile strength = -0.020 MPa  
uniaxial compressive strength = 0.481 MPa  
global strength = 2.665 MPa  
deformation modulus = 858.93 MPa

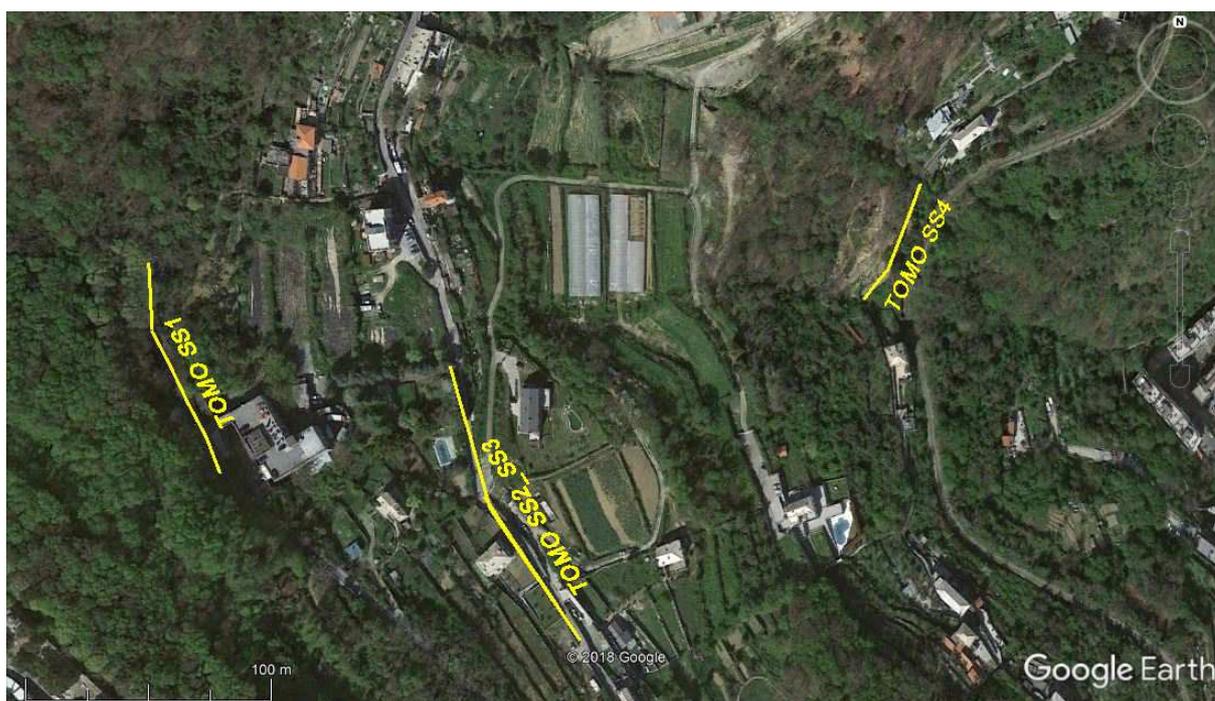
Lo sviluppo e l’ubicazione degli stendimenti sismici tomografici sono riportati nello stralcio di immagine satellitare seguente.

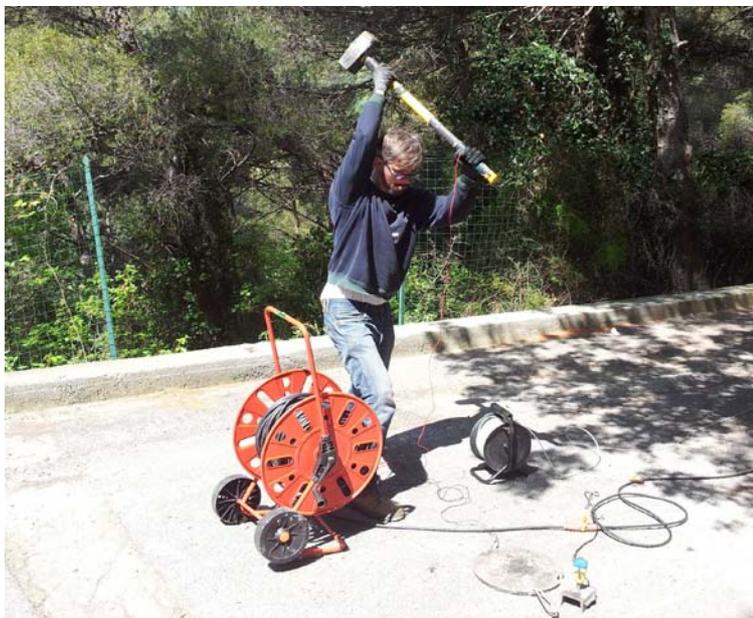
Per la generazione delle onde di pressione (onde "p") è stata utilizzata una massa battente (mazza con testa da 8.0 kg) accelerata a mano. Lo strumento di contrasto è costituito da una piastra circolare in ghisa poggiata al suolo. Il tempo zero è comunicato via cortocircuito tra testa della mazza e piastra al suolo.

*Esempio di procedura di energizzazione per generazione onde "p"*

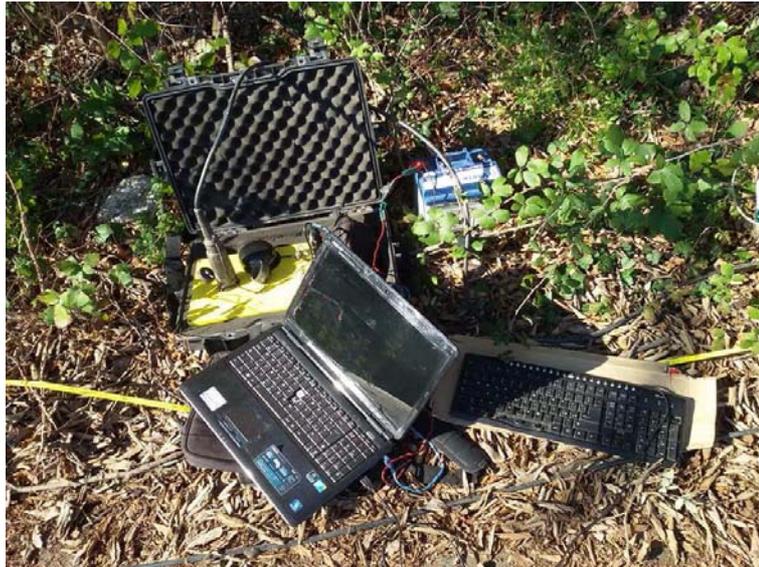
La registrazione dei dati è stata effettuata mediante un'unità Seismic Source "DaqLink III" dotata di convertitore A/D a 24 bit e corredata di pc portatile, cavo multipolare a 24 take-out e geofoni verticali SunFul 40 Hz.

*Sistema di acquisizione Seismic Source Daq Link III*

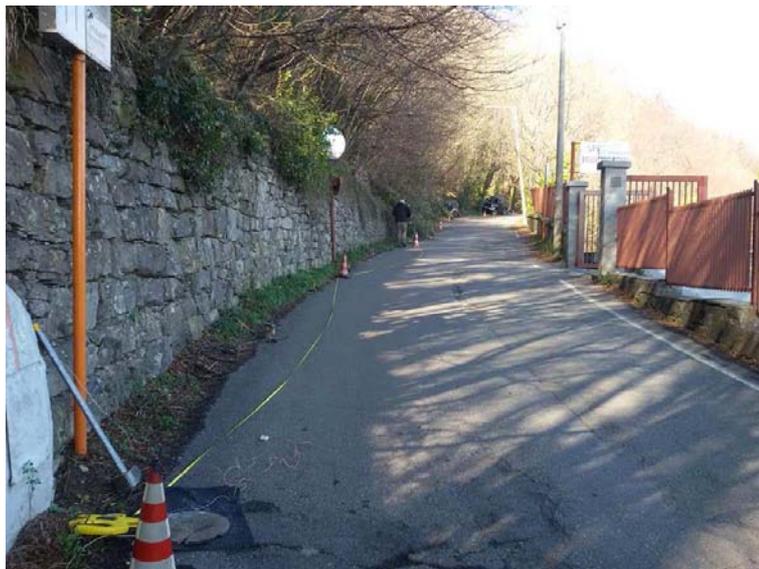
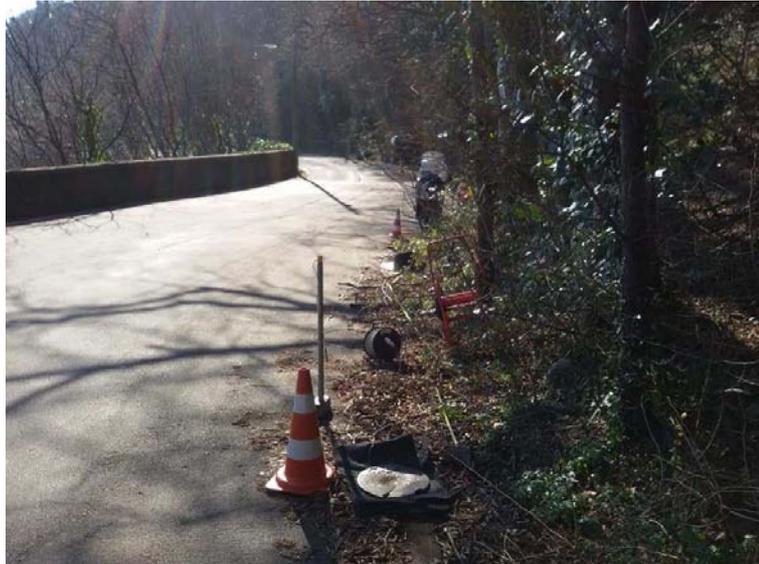
*Stendimento sismico tomografico SS1, estremo iniziale  
(mazza e piastra in offset lato geofono G1)*

*Stendimento sismico tomografico SS1, estremo finale  
(piastra in offset lato geofono G24)*

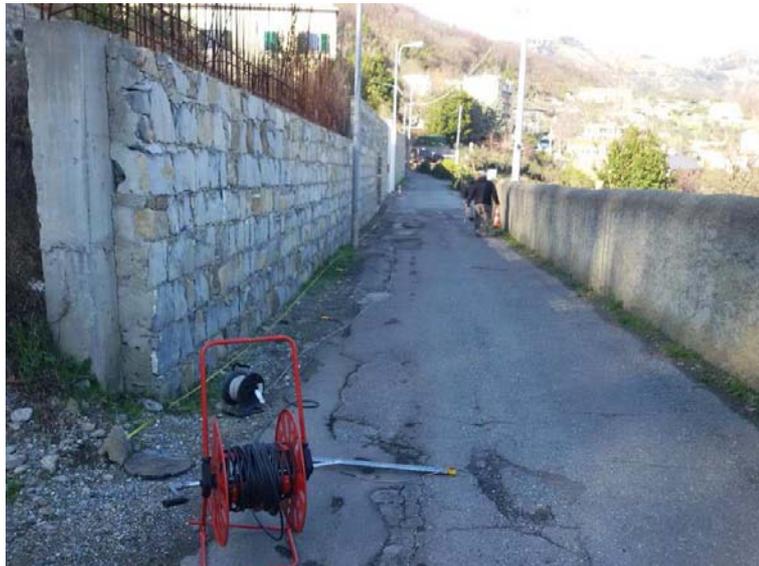
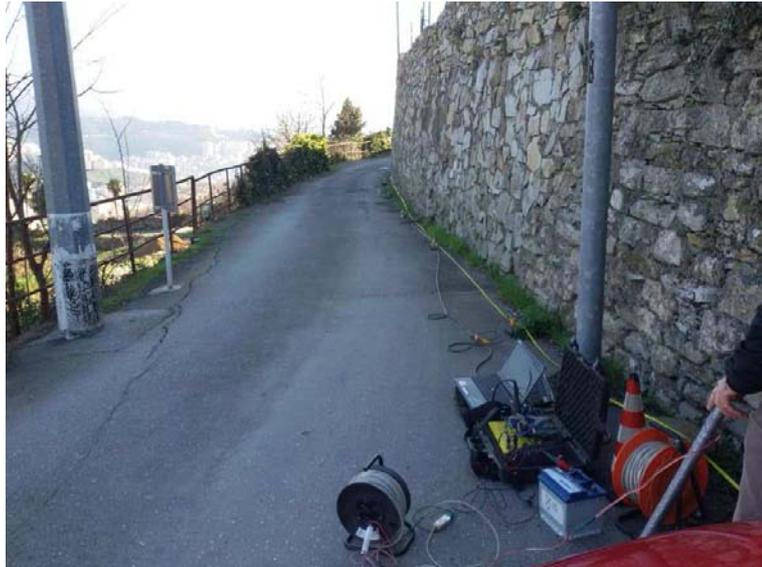
*Stendimento sismico tomografico SS2, estremo iniziale  
(mazza e piastra in offset lato geofono G1)*

*Stendimento sismico tomografico SS2, estremo finale  
(piastra in offset lato geofono G20)*

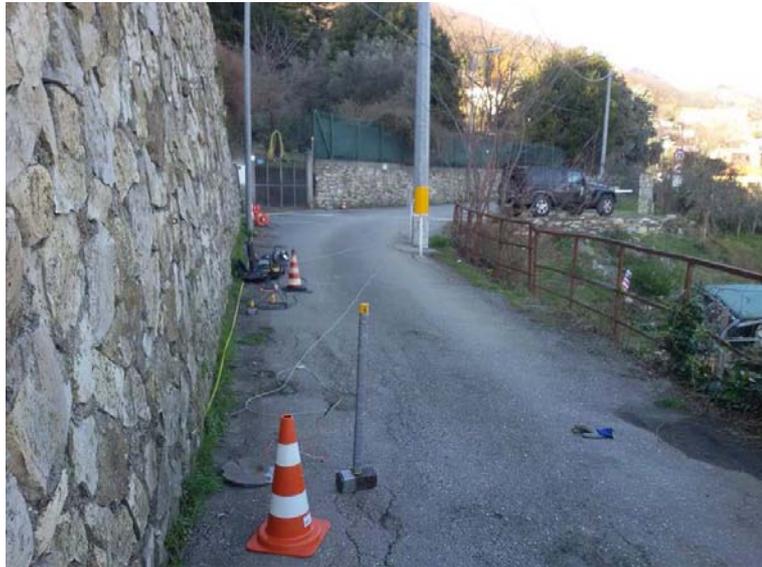
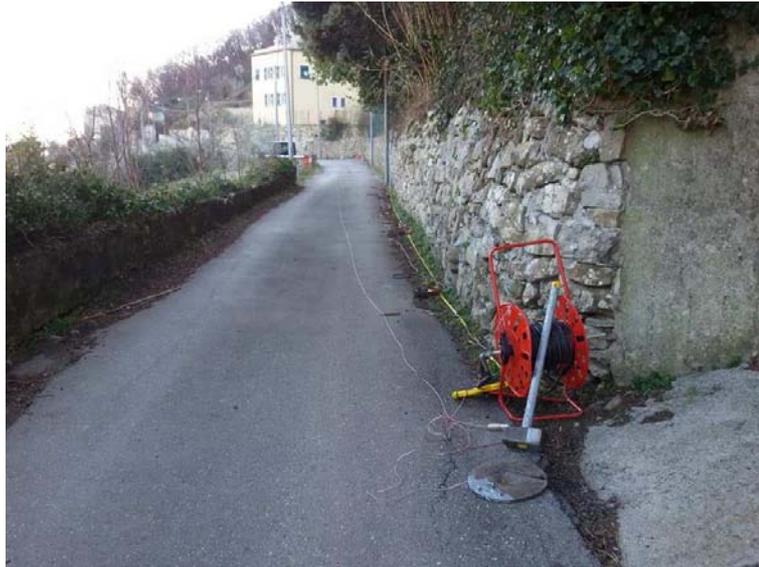
*Stendimento sismico tomografico SS3, estremo iniziale  
(mazza e piastra in offset lato geofono G1)*

*Stendimento sismico tomografico SS3, estremo finale  
(piastra in offset lato geofono G20)*

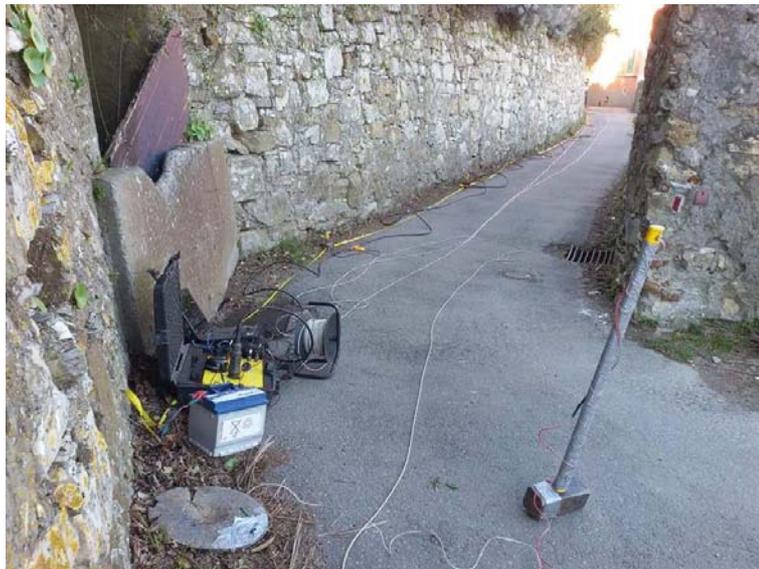
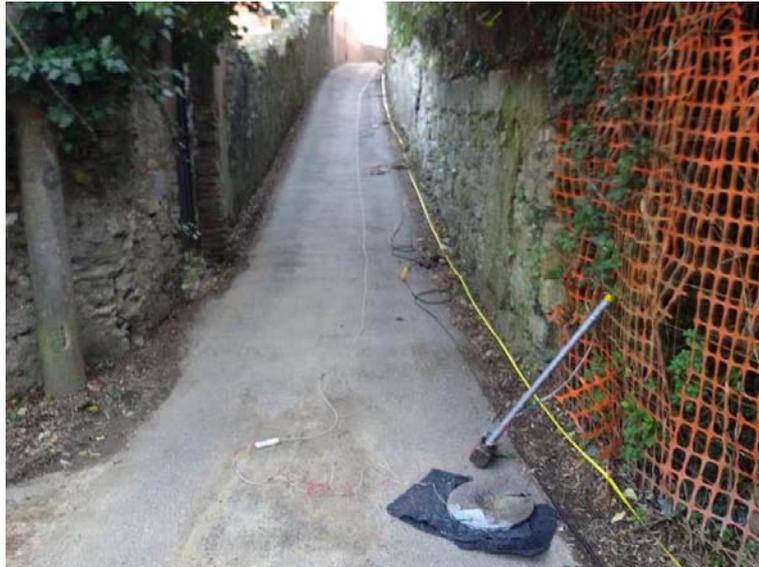
*Stendimento sismico tomografico SS4, estremo iniziale  
(mazza e piastra in offset lato geofono G1)*

*Stendimento sismico tomografico SS4, estremo finale  
(piastra in offset lato geofono G17)*
