**OGGETTO: indagini finalizzate alla proposta di ripermimetrazione di una porzione di versante classificata in frana quiescente nel Piano di Bacino Stralcio del T. Bisagno in località San Pantaleo nel Comune di Genova**

### **Relazione geologica**

Data: **marzo 2019**

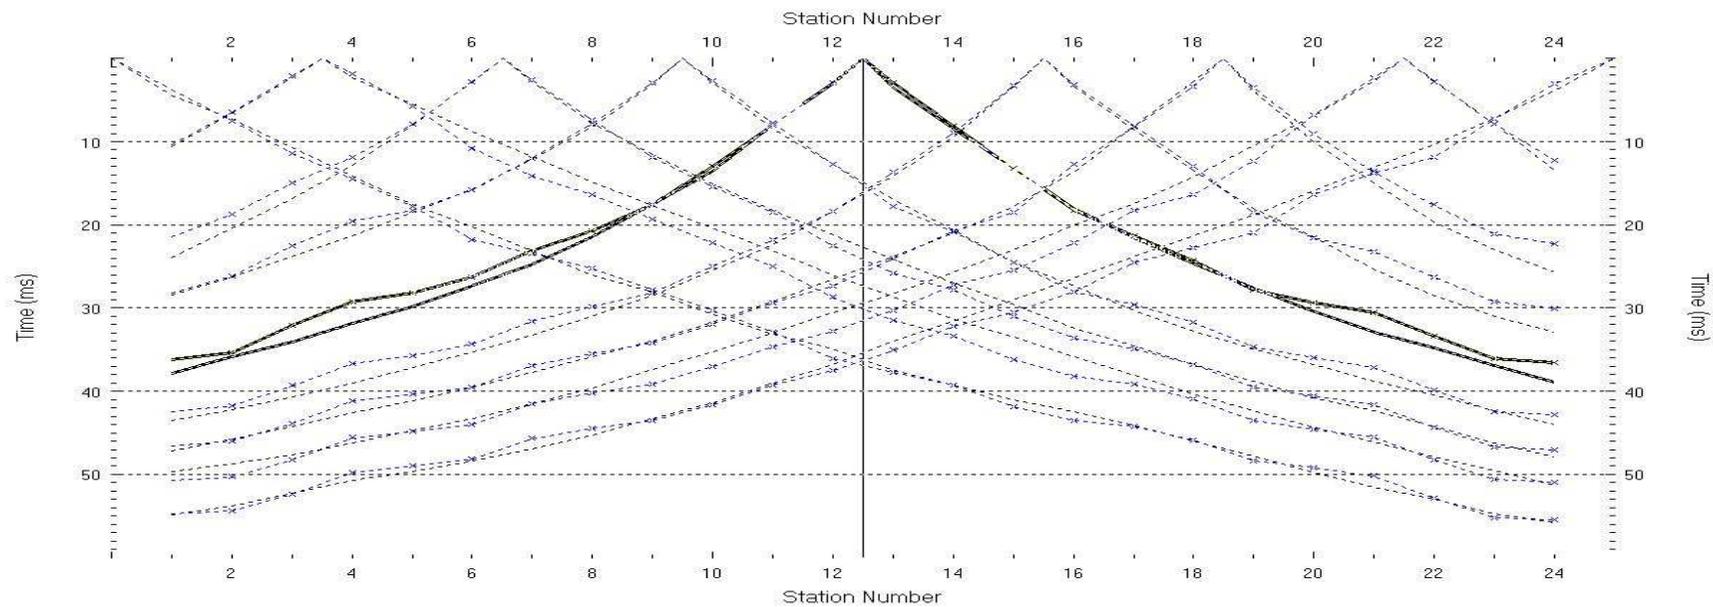
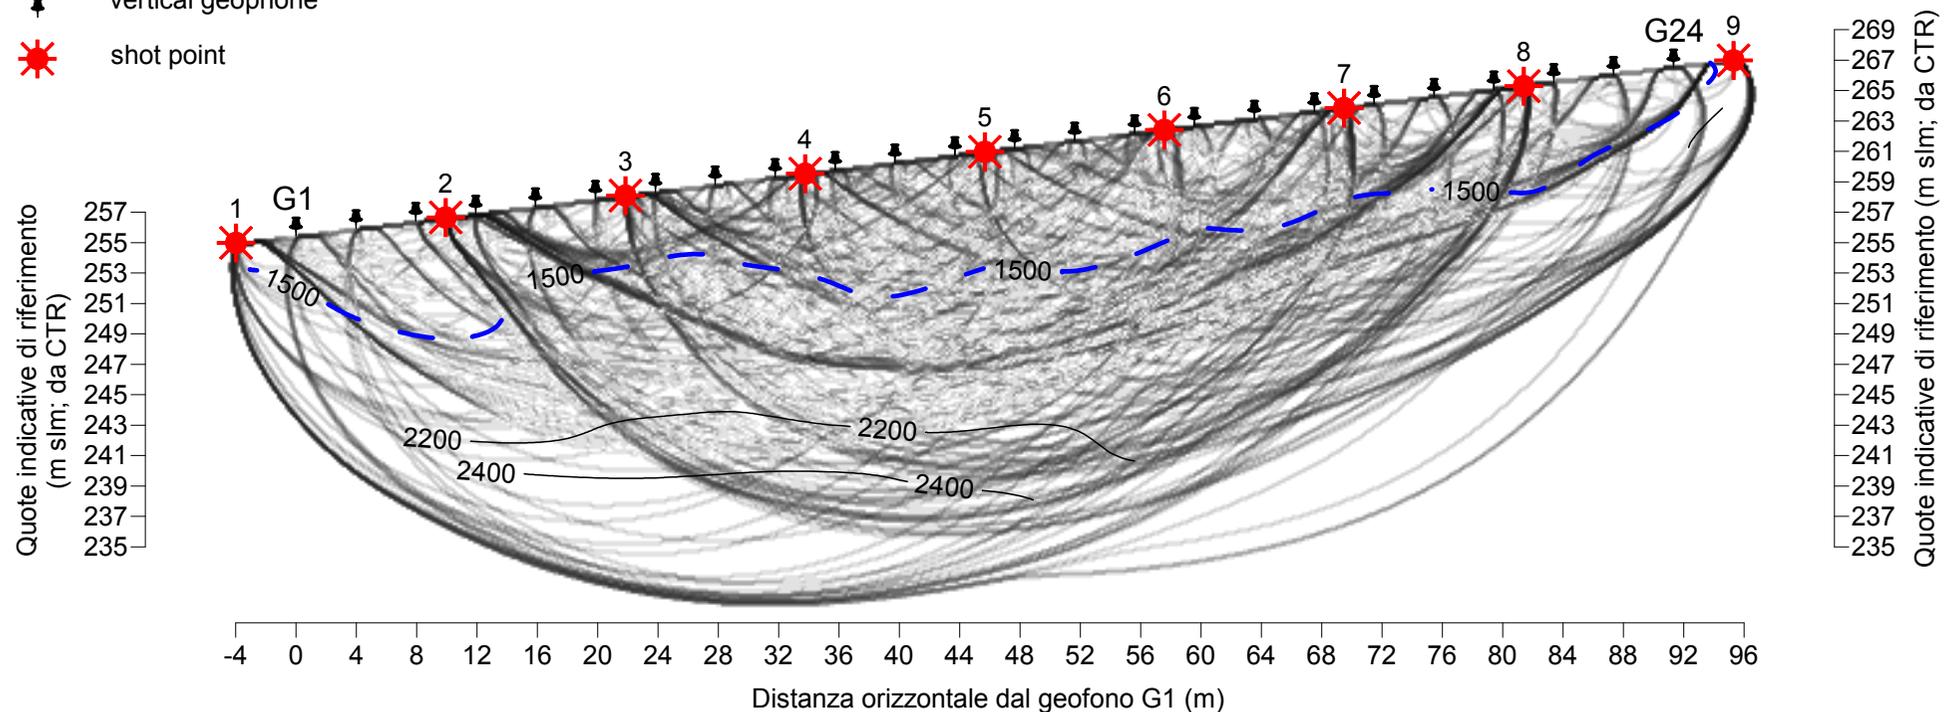
# STENDIMENTO SISMICO SS1: DROMOCRONE E RAY COVERAGE, SCALA 1:500

- ⬇ vertical geophone
- ☀ shot point

SS1, 30 WET iterations, RMS error 2.0 %, 1D-Gradient smooth initial model, Version 3.20

La copertura del semipiano investigato attraverso la propagazione dei raggi sismici presso lo stendimento tomografico è visibile in allegato ("Ray coverage", Tavv. 1, 3, 5). Negli stessi allegati sono stati riportati i diagrammi dromocronici.

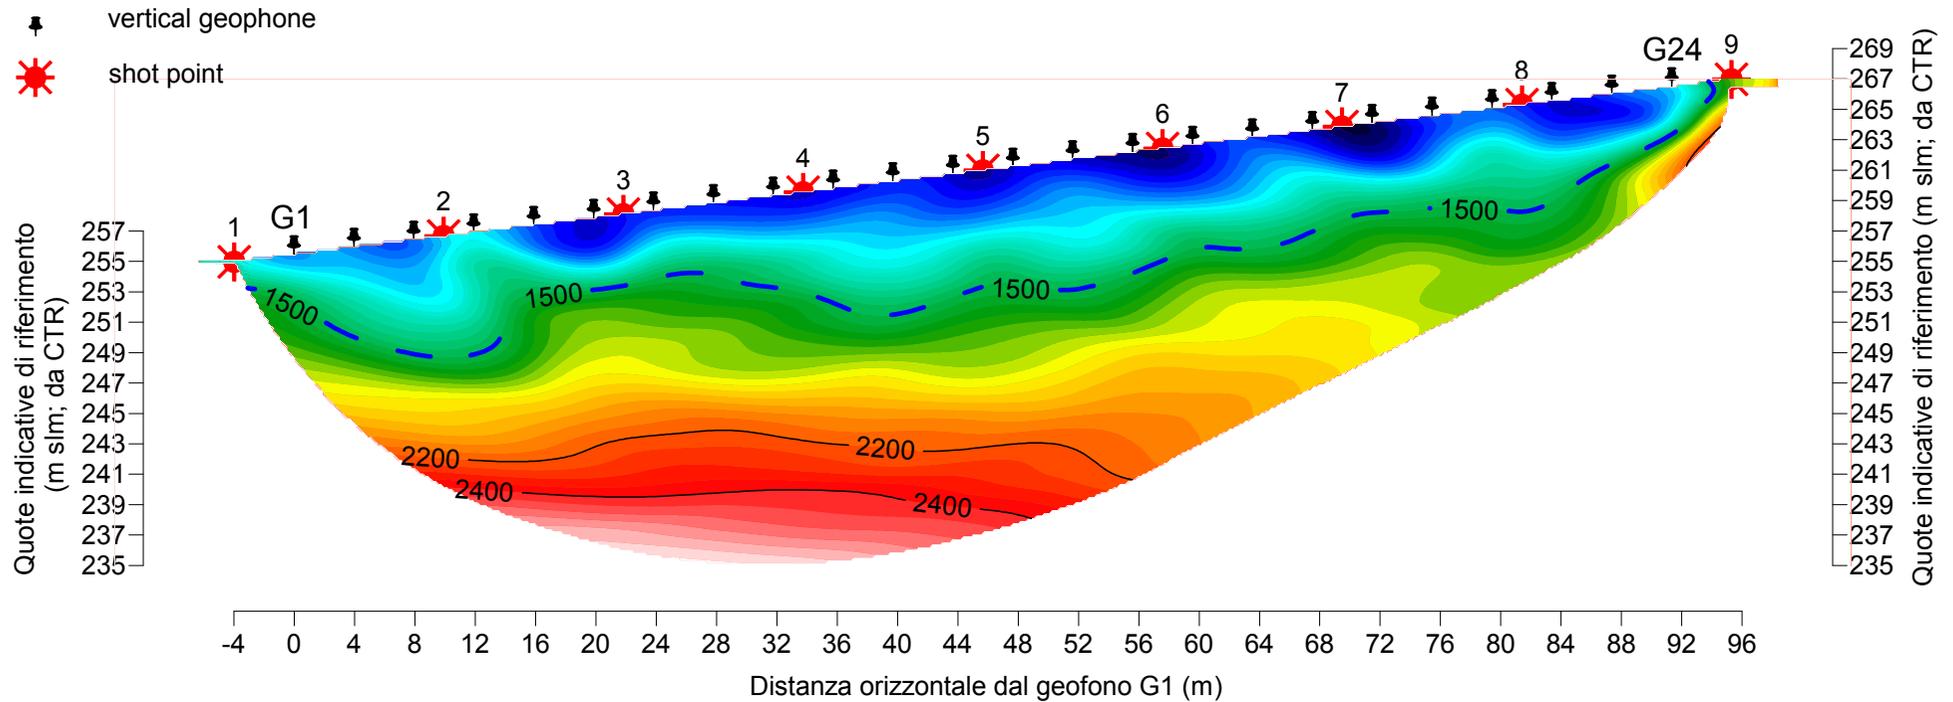
# STENDIMENTO SISMICO SS1: ELABORAZIONE TOMOGRAFICA, SCALA 1:500

Vp = 580 (min vel riscontrata) - 1500 m/s: materiali estremamente eterogenei per composizione e densità, gradienti di velocità estremamente variabili. Tali caratteristiche possono essere associate a terreni costituenti un corpo colluviale. Umidità progressivamente passante da molto bassa ad elevata

Vp > 2400 m/s: probabile bedrock rigido in condizioni geomeccaniche medie buone - ottime (II-I classe Bieniawski).

I risultati dell'elaborazione tomografica sono visibili nel dettaglio nelle sezioni allegare in Tavv. 2, 4, 6, alle quali si rimanda per una disanima dettagliata.

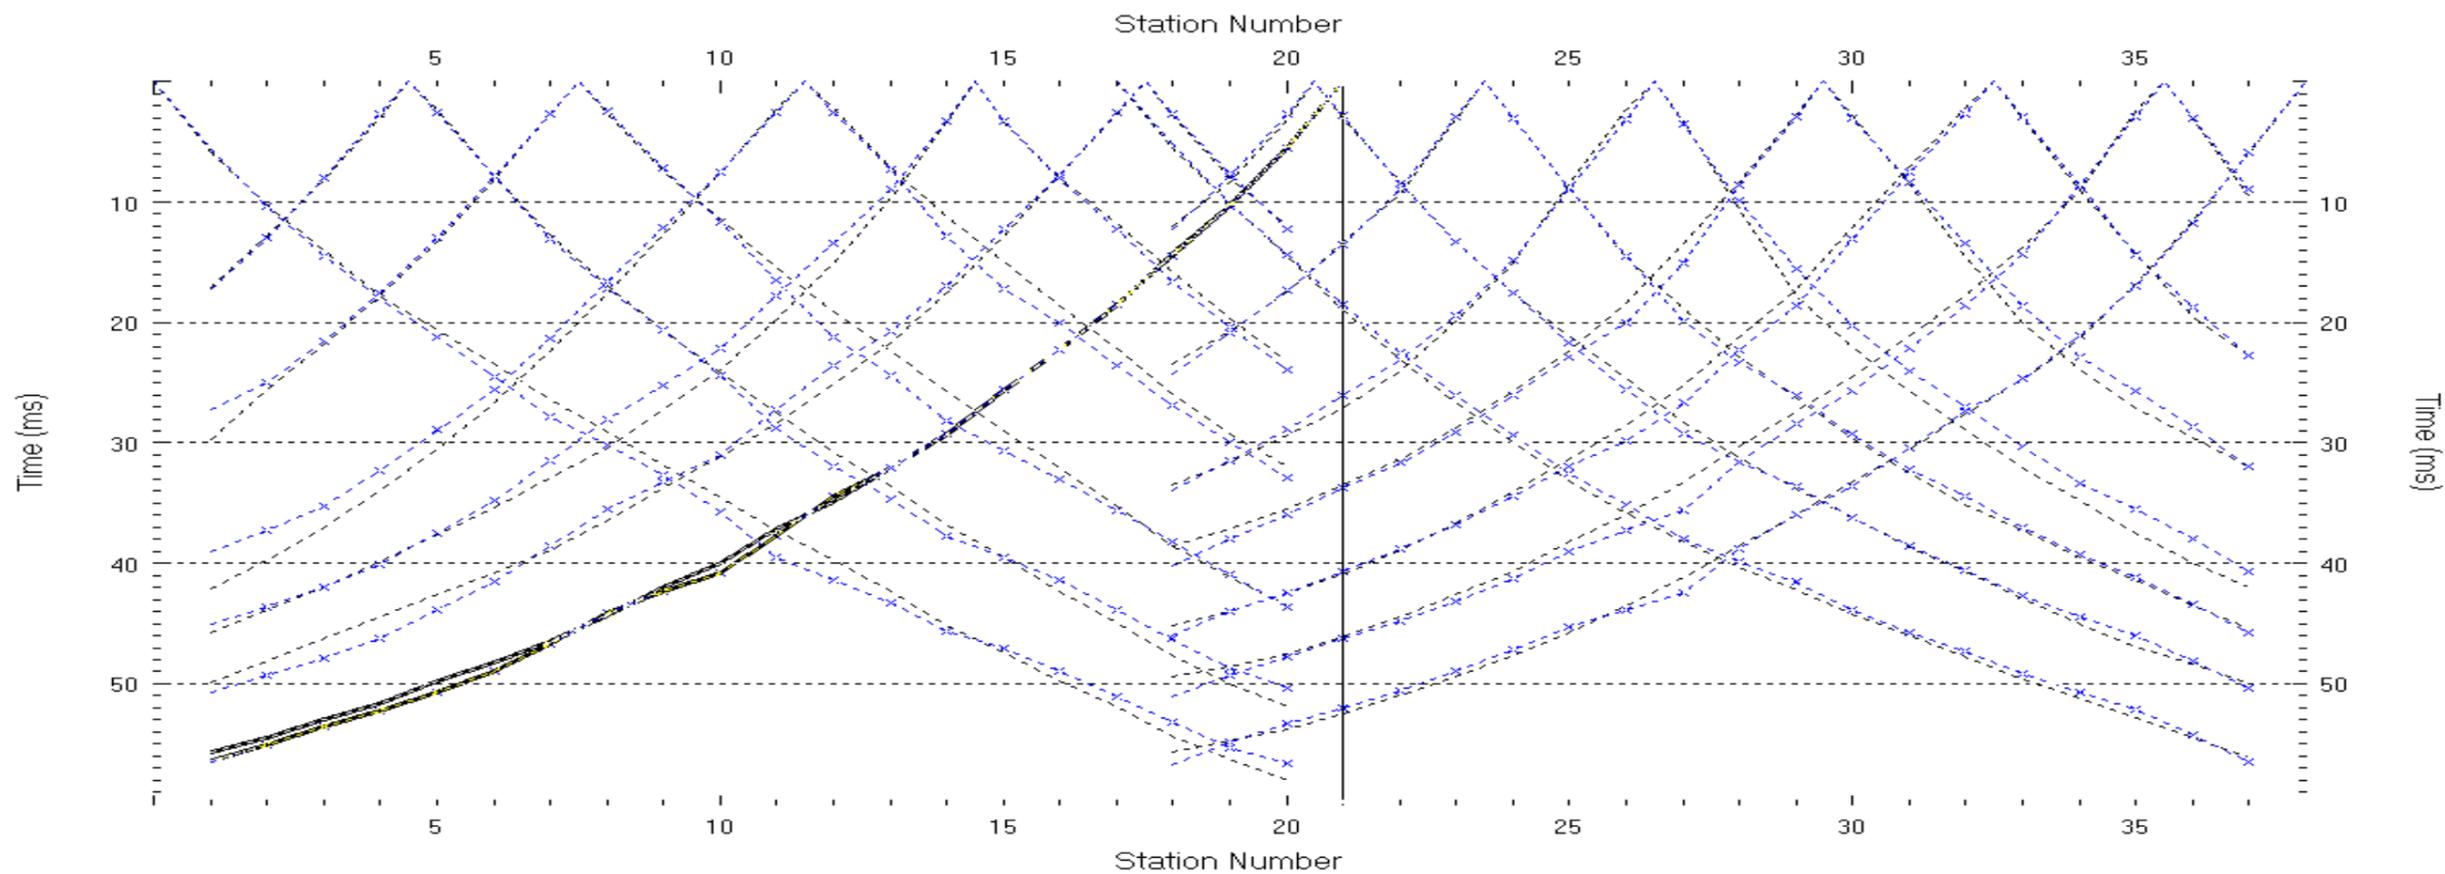
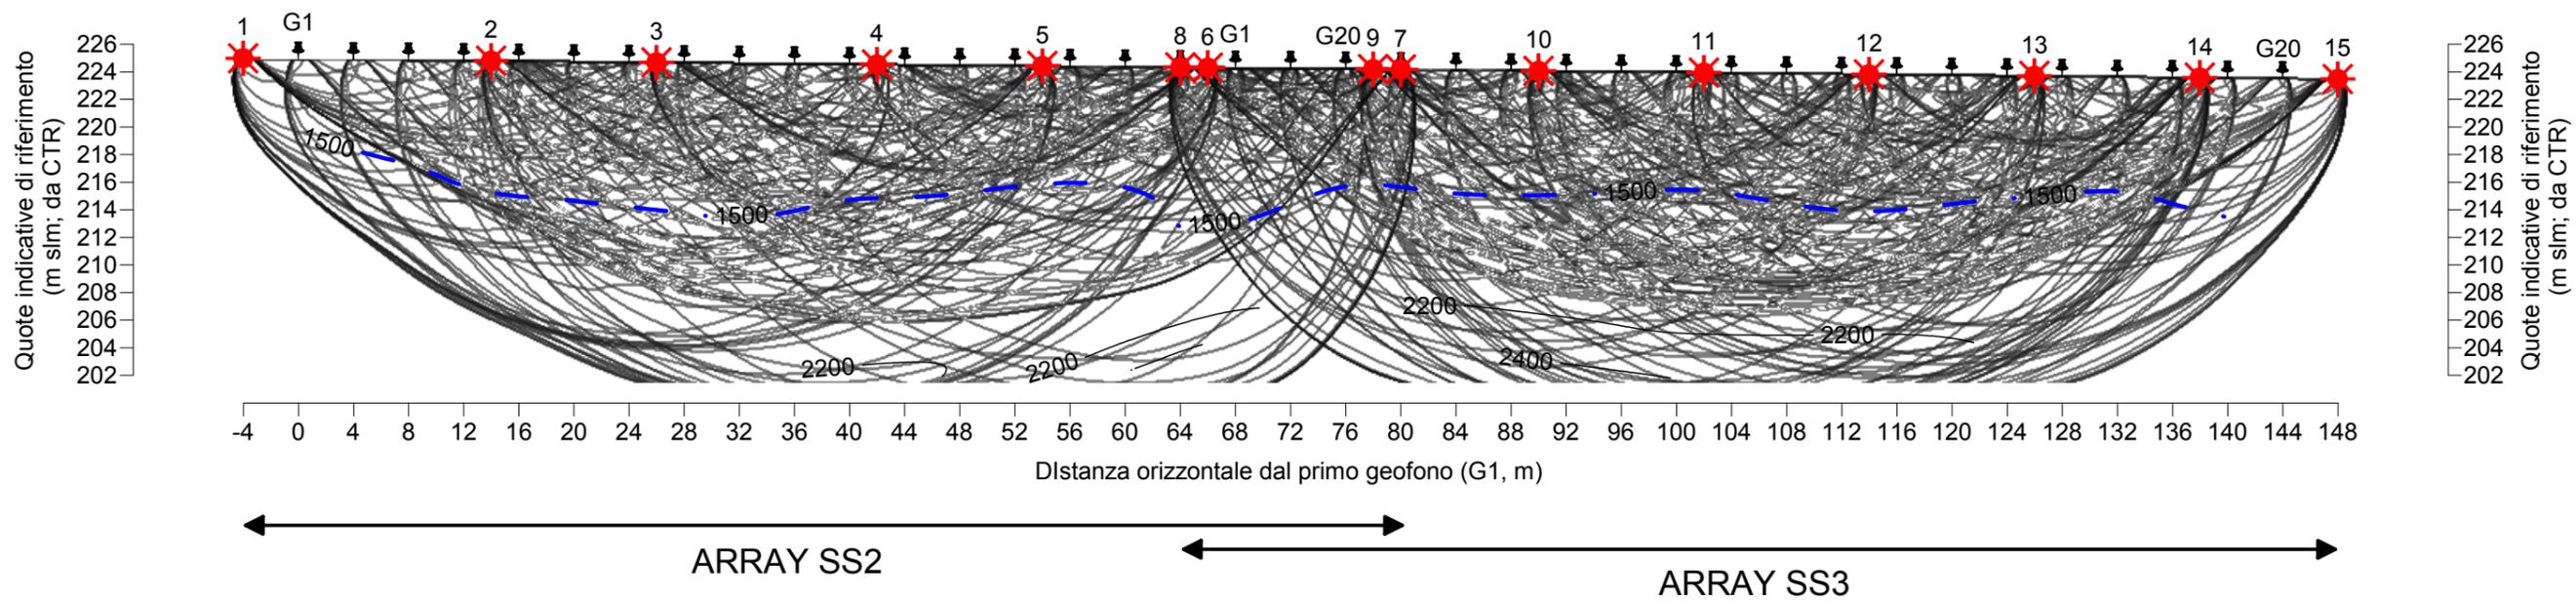
# STENDIMENTI SISMICI SS2 E SS3: DROMOCRONE E RAY COVERAGE, SCALA 1:500

- ♣ vertical geophone
- ★ shot point

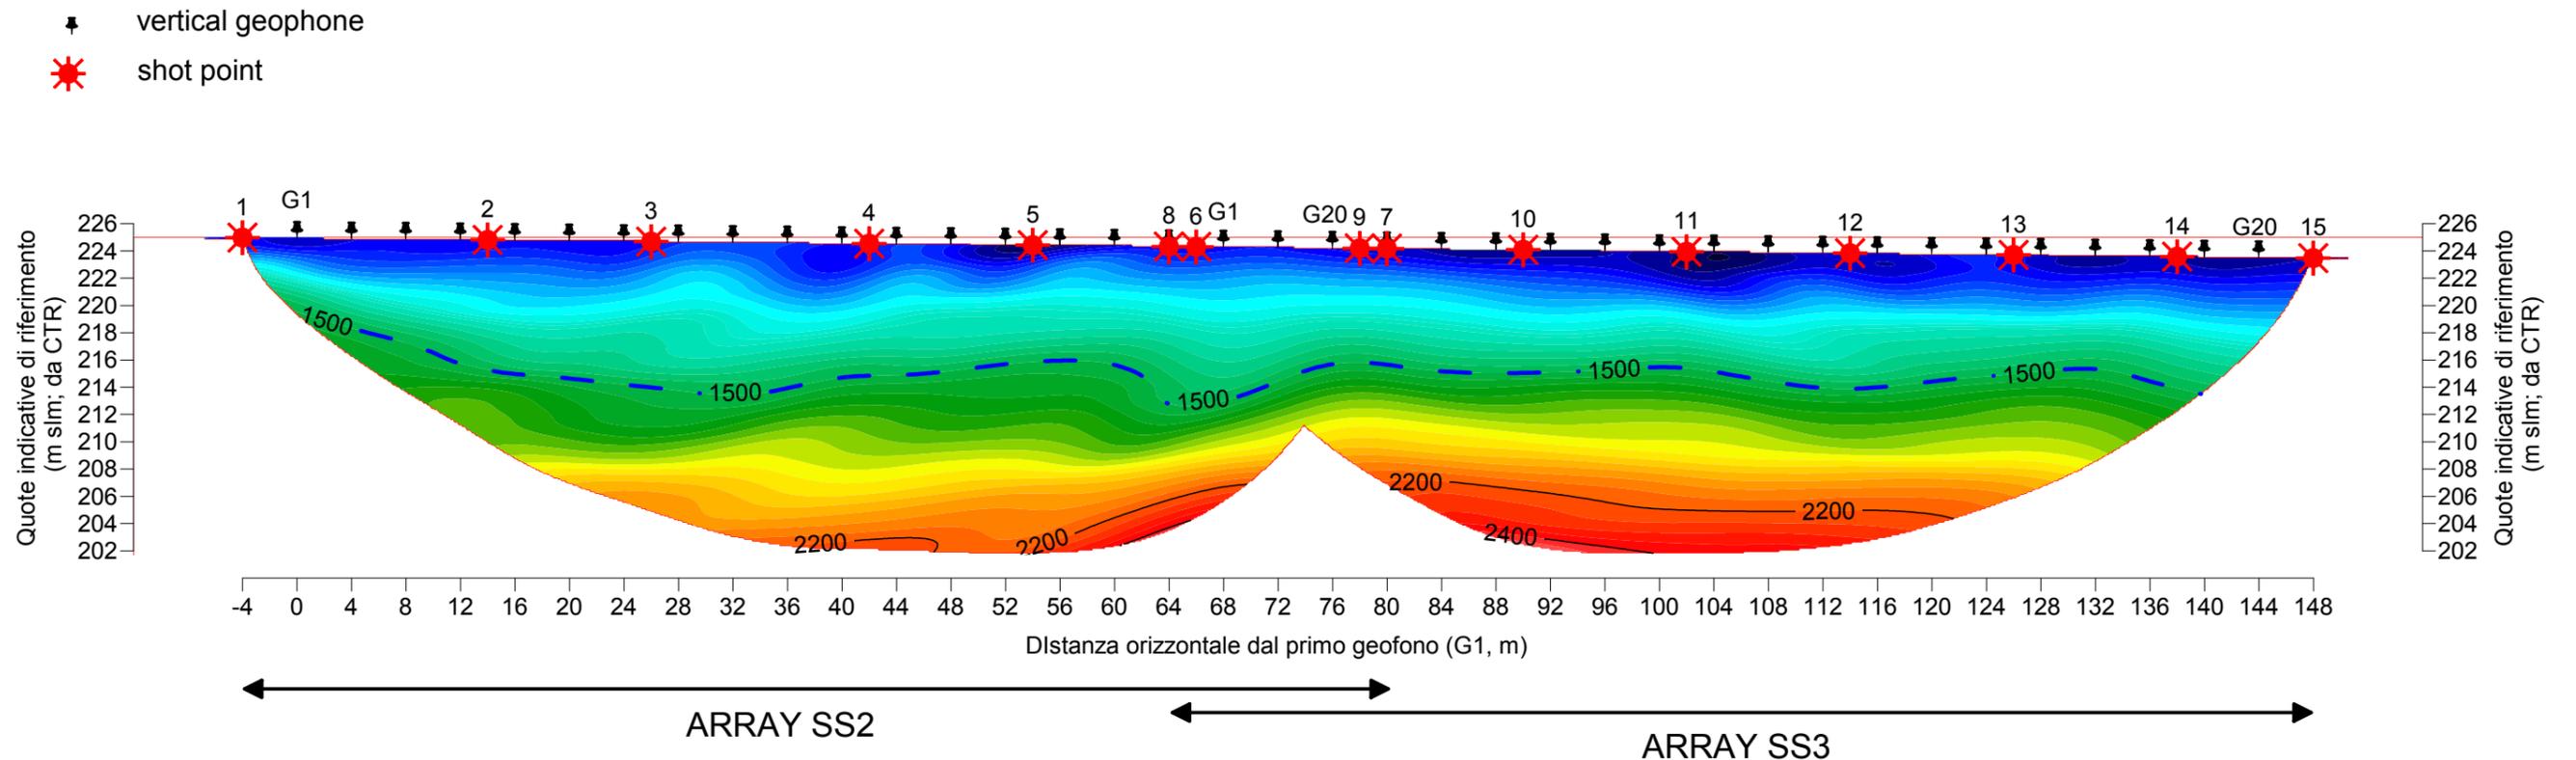
# STENDIMENTI SISMICI SS2 E SS3: ELABORAZIONE TOMOGRAFICA, SCALA 1:500

SS2\_SS3, 30 WET iterations, RMS error 1.6 %, 1D-Gradient smooth initial model, Version 3.20

$V_p > 2400$  m/s: probabile bedrock rigido in condizioni geomeccaniche medie buone - ottime (II-I classe Bieniawski).

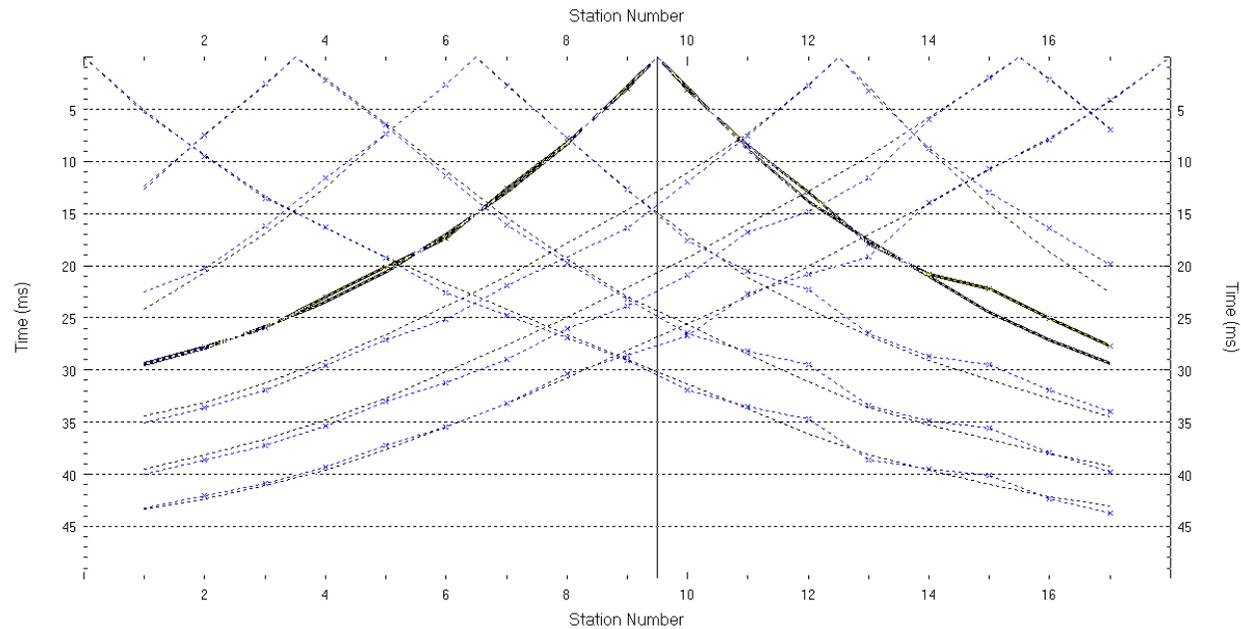
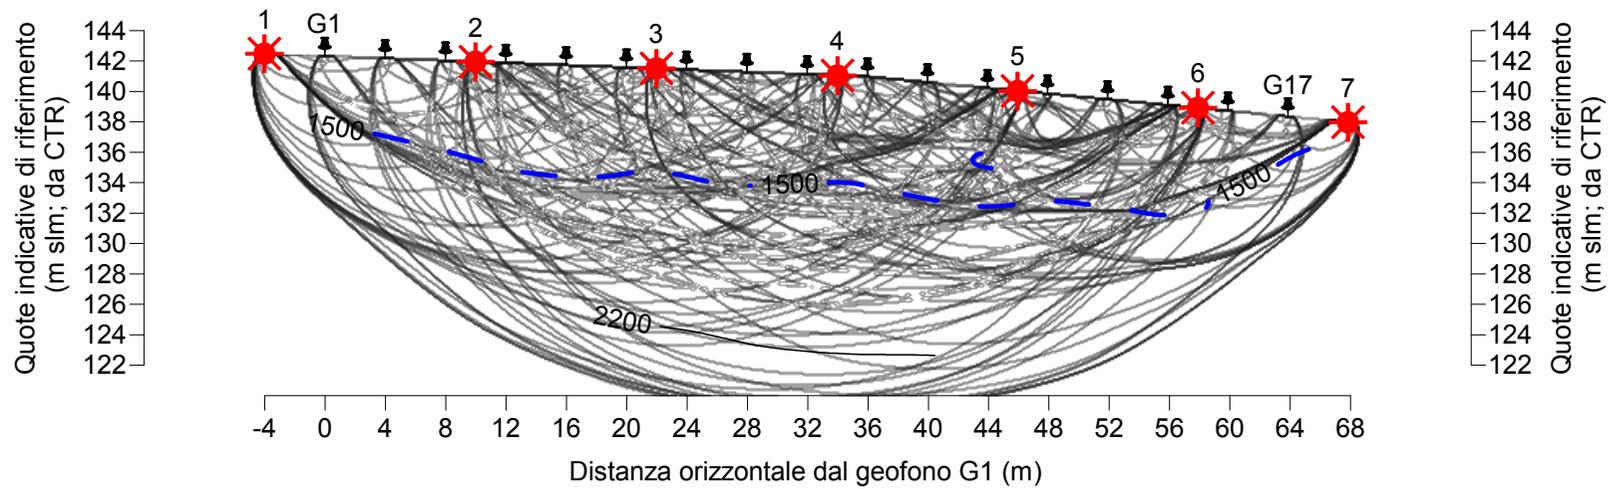
# STENDIMENTO SISMICO SS4: DROMOCRONE E RAY COVERAGE, SCALA 1:500

- ▼ vertical geophone
- ★ shot point

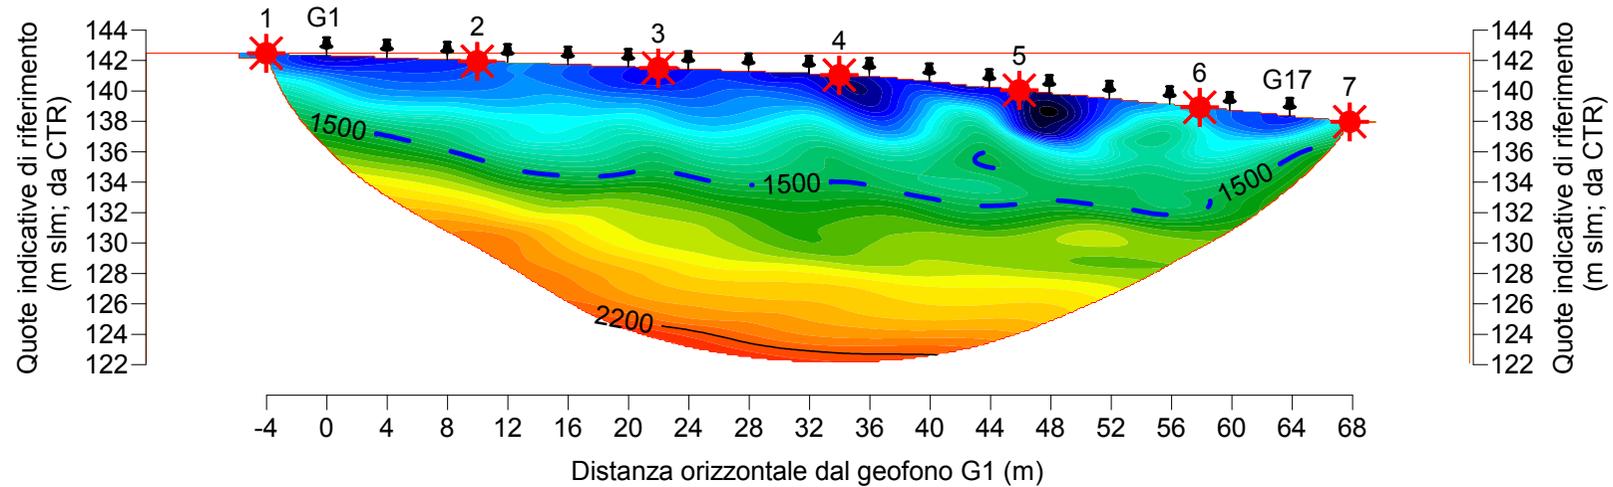
# STENDIMENTO SISMICO SS4: ELABORAZIONE TOMOGRAFICA, SCALA 1:500

SS4, 30 WET iterations, RMS error 2.0 %, 1D-Gradient smooth initial model, Version 3.20

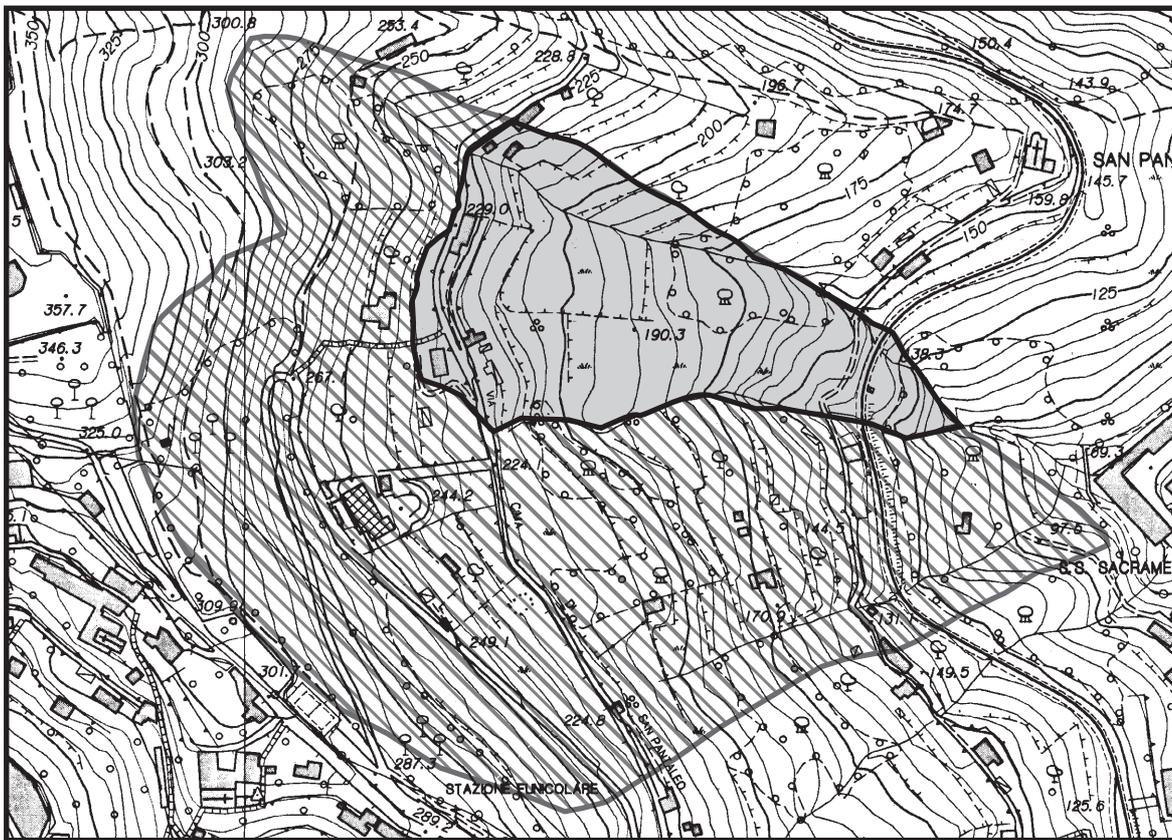
**Indicatore geomorfologico I3:** Sconvolgimento del sistema di drenaggio, ristagni d'acqua

La vicinanza della linea di crinale principale limita i deflussi superficiali nel settore in esame e il sistema di drenaggio naturale è poco definito, mal gerarchizzato, evidenziando una forte componente di assorbimento della zona, con un contributo profondo legato all'infiltrazione efficace proveniente dalla porzione medio-apicale del pendio, controllata dall'orientazione e dalle caratteristiche delle diverse famiglie di discontinuità all'interno dell'ammasso roccioso e un'aliquota dovuta all'infiltrazione diretta all'interno dell'accumulo detritico, favorita dai ridotti valori di acclività e dall'uso del suolo.

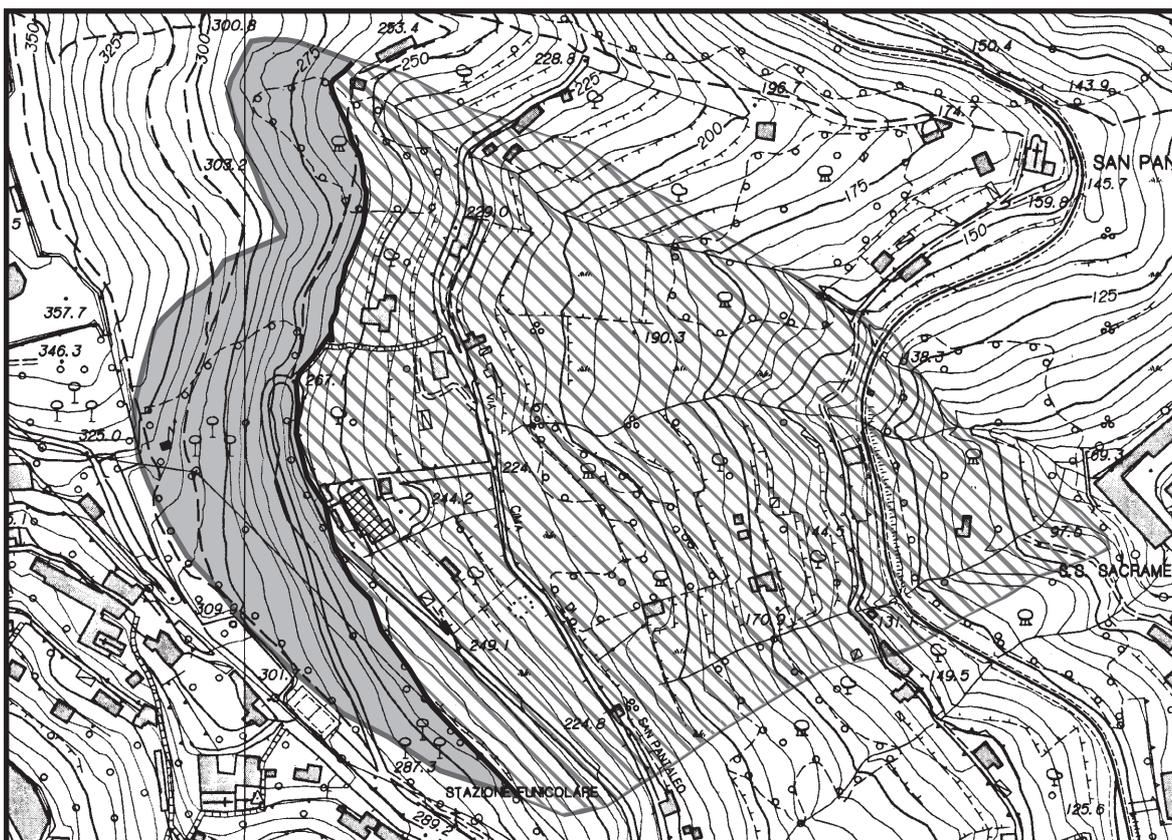
**Indicatore geomorfologico I4:** Assenza di sviluppo di suolo e/o di affioramento di substrato

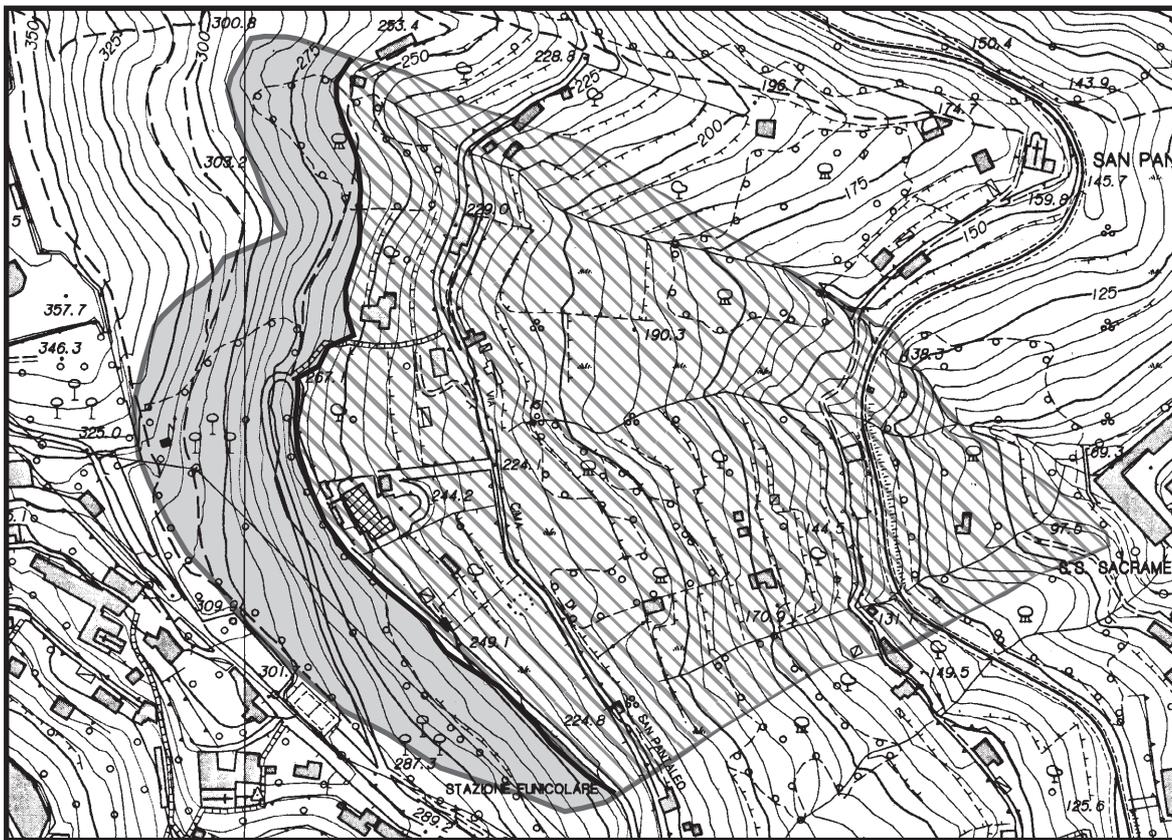
**Indicatore geomorfologico I5:** Differenze nette di vegetazione all'interno del perimetro di frana

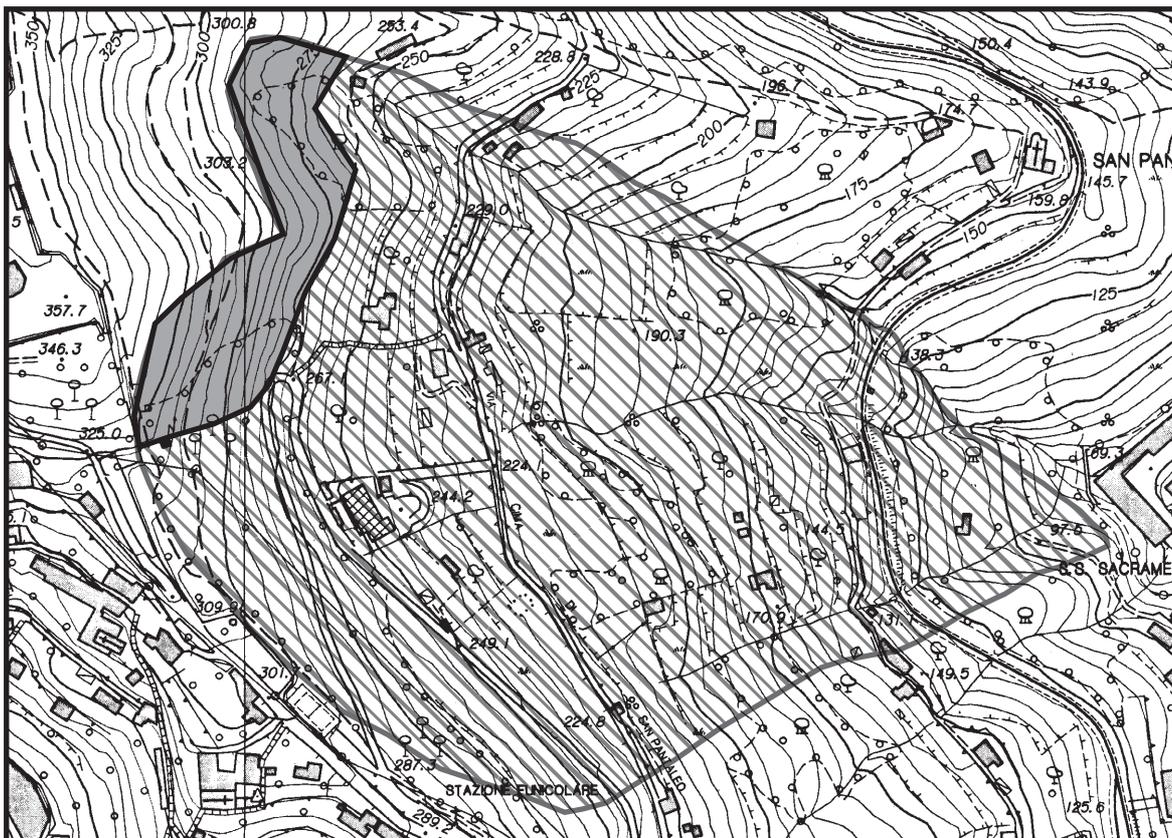
**Indicatore geomorfologico I6:** Alberi inclinati

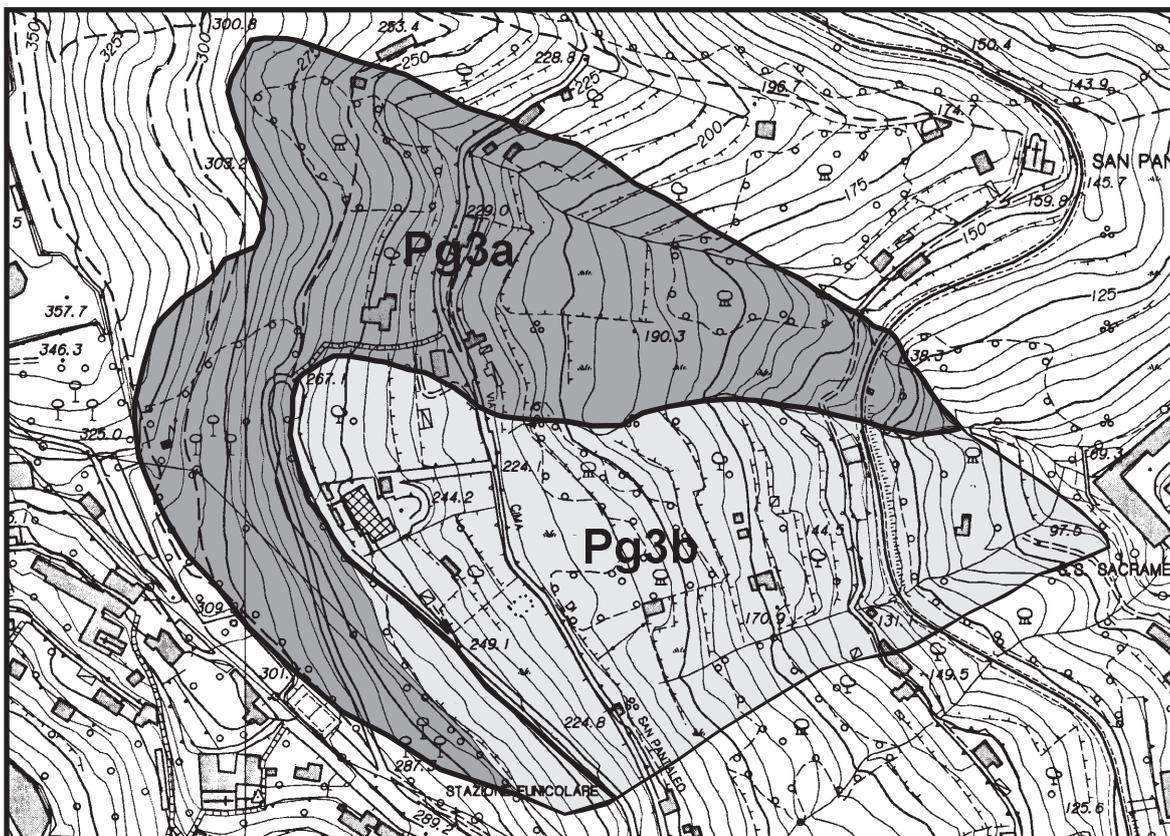
**FIGURA 4.5**  
**PROPOSTA DI RIPERIMETRAZIONE**  
in scala 1:5000/2500

Proposta di ripermimetrazione:  
generale 1:5000

- valutazione, sulla base di tutti gli elementi raccolti, di una diversa perimetrazione del deposito gravitativo, con una nuova classificazione del grado di suscettività al dissesto per una porzione dello stesso.
