**Ampliamento edificio industriale in  
via Carso 111, Genova**

**Relazione geologica**  
D.M. Infrastrutture 17.01.2018.  
R.D. n. 3267/1923 e L.R. n. 4/1999

Revisione: REV.0  
Descrizione: Prima Emissione  
Data: **febbraio 2020**  
File: 1912LS\_188RST

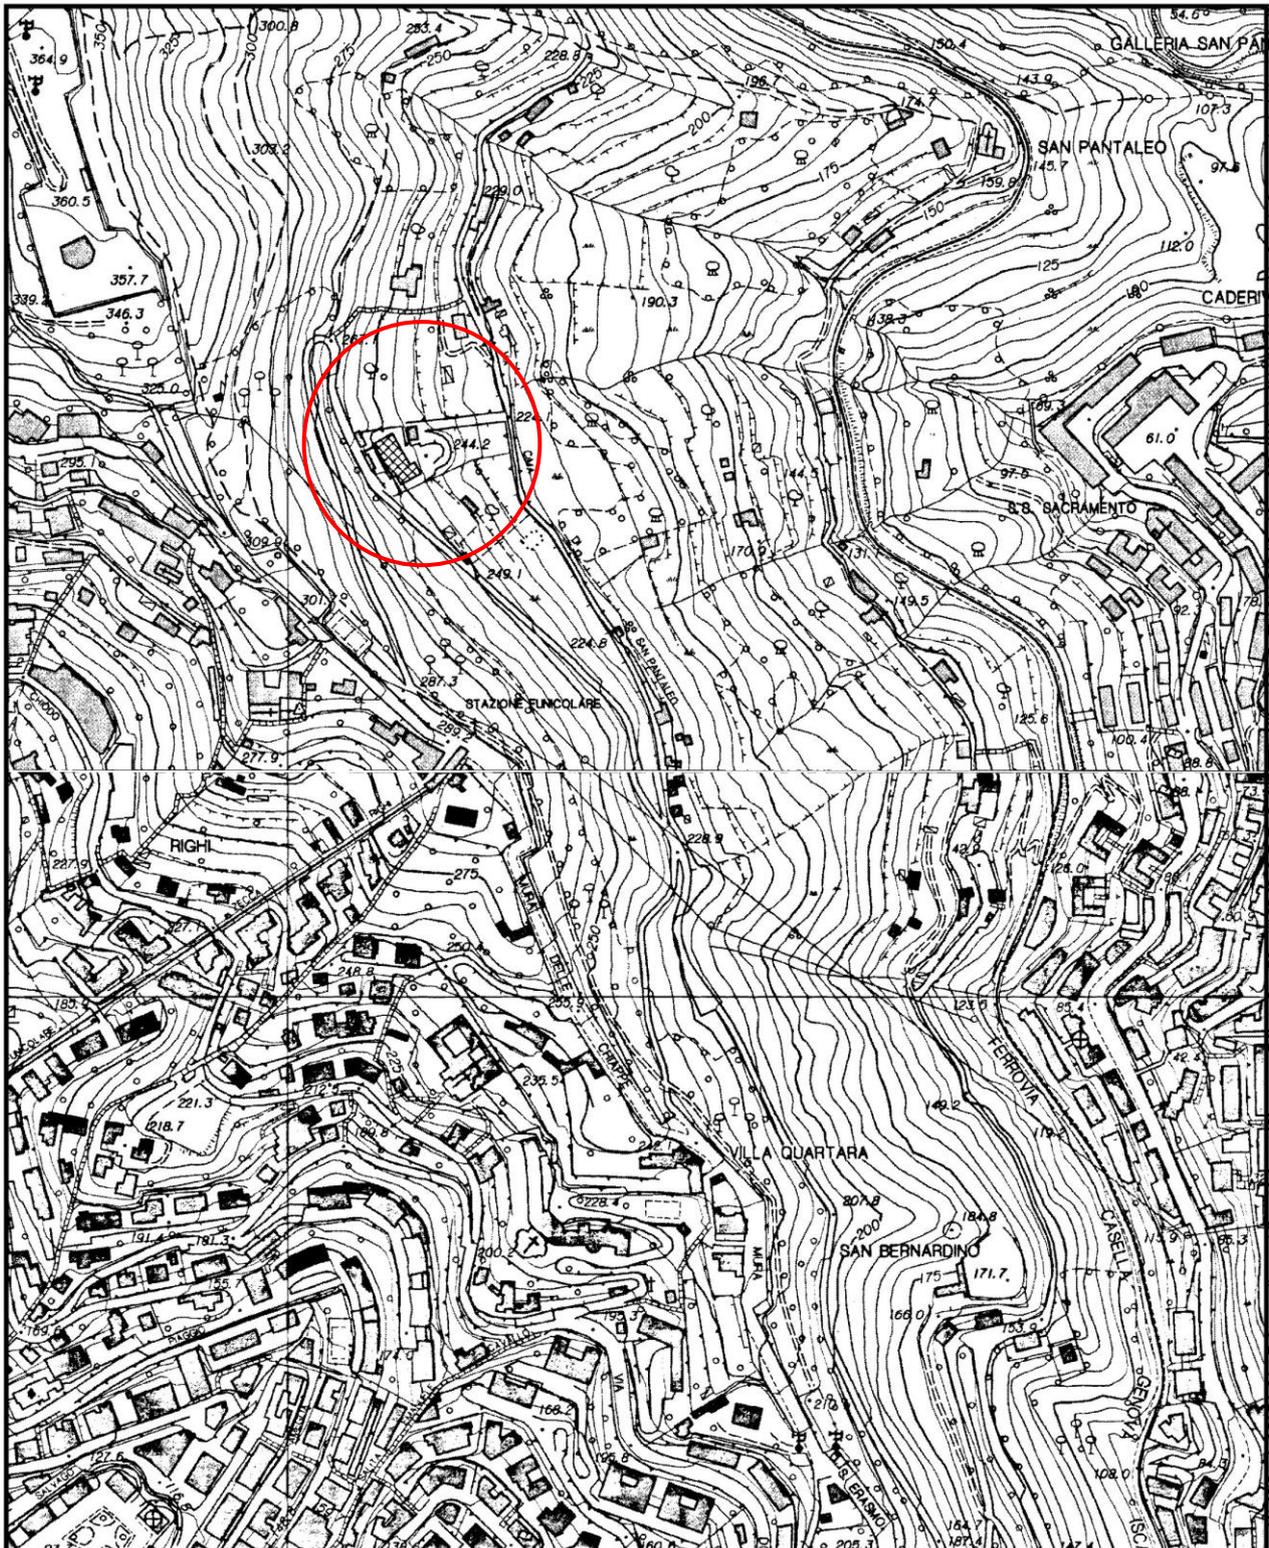
1	Corografia dell'area
n.	figura
5000	Spett.le PANARELLO SpA
scala	committente

Estratto CTR elementi n.213163 Genova e n.213164 Staglieno

L'area in esame è individuabile nella Carta Tecnica Regionale scala 1:5000 elemento n. 213164 *Staglieno* il cui stralcio è riportato in allegato (**Fig.1**).

L'area oggetto d'intervento è situata in località San Pantaleo, a valle della fermata di Capolinea della caratteristica funicolare Zecca - Righi, ad una quota di circa 244.0 m s.l.m. (**Fig.1**).

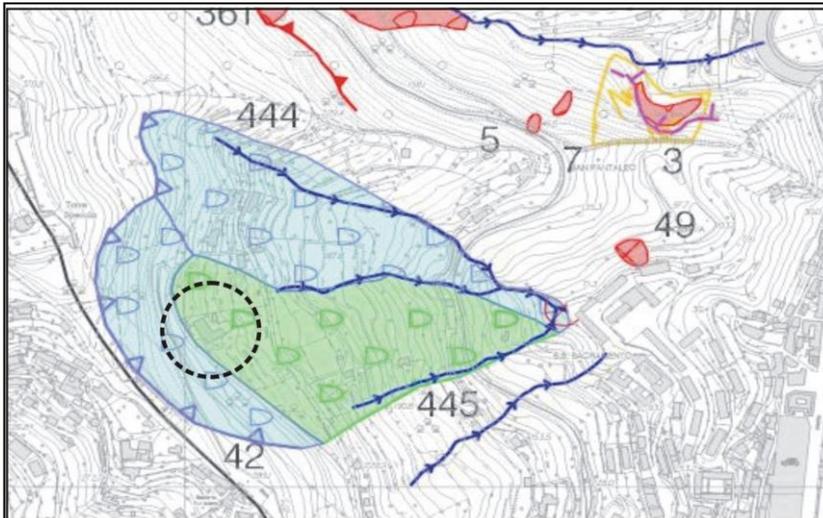
PdB – T. Bisagno  
Carta della franosità

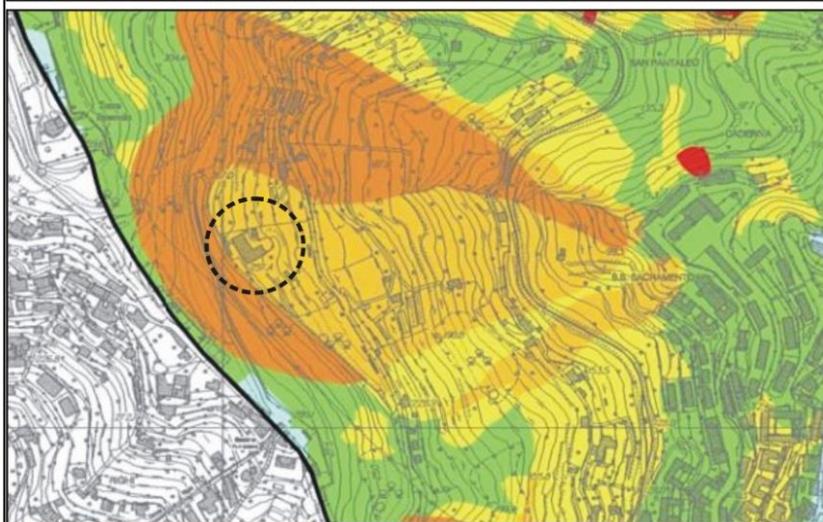
PdB – T. Bisagno  
Carta della suscettività al dissesto  
Suscettività elevata Pg3b e rischio moderato R1

Con riferimento alla pianificazione di Bacino (P.d.B. Ambito 14 - T. Bisagno) si rileva che l'area di stretto intervento è classificata con suscettività al dissesto elevata Pg3b (rif.: art. 16 c3, art. 16 ter) e rischio geologico moderato R1.

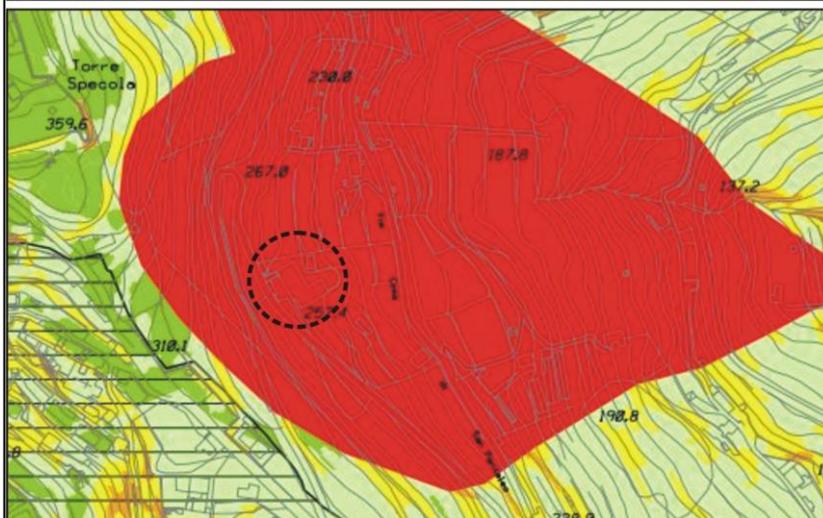
PUC Genova  
Zonizzazione geologica  
zona E - Aree con suscettività d'uso fortemente condizionata  
*Decreto del Direttore Generale n. 6056 dell'11/10/2019.*  
Approvazione della variante relativa alla ripermetrazione di area sita in loc. San Pantaleo in Comune di Genova, classificata Pg3a (frana quiescente) nella carta della suscettività al dissesto.

Con riferimento alla carta di zonizzazione l'area ricade nella zona E - *Aree con suscettività d'uso fortemente condizionata;* come riportato sulle Norme Geologiche del PUC del Comune di Genova secondo l'art.12 c5 .....*"Nel caso di dissesti cartografati nel Piano di bacino, gli esisti di eventuali istanze di ripermetrazione e/o riclassificazione con conseguente modifica del Piano di bacino, ai sensi dell'art.10 comma 5 della L.R. 58/09, hanno immediata prevalenza rispetto agli elaborati di*

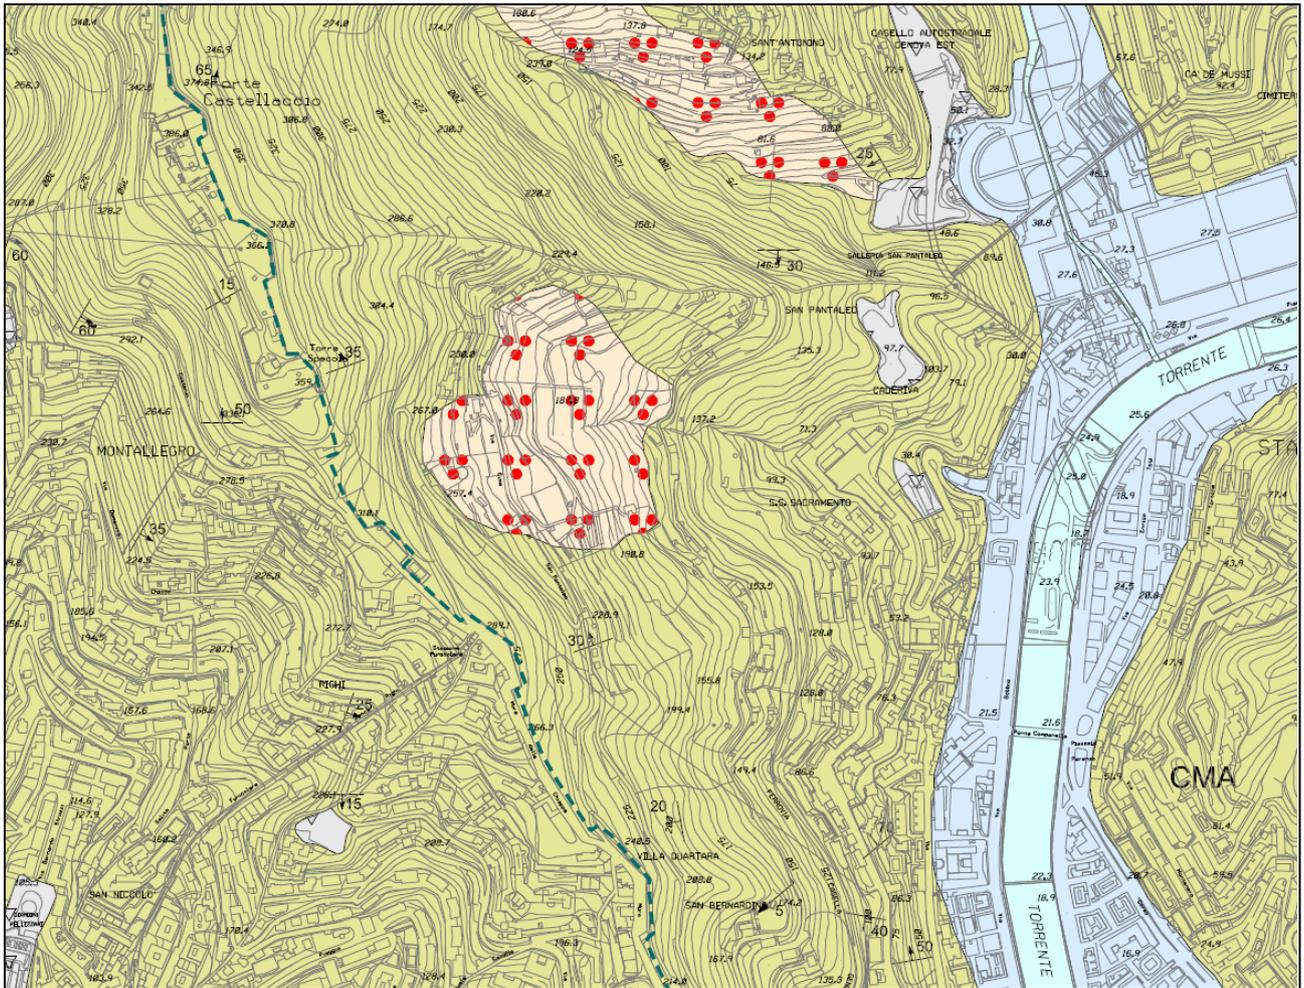
3	Carta geologica
n.	figura
//	Spett.le PANARELLO SpA
scala	committente

Estratto Carta Geologica PUC Genova

PALEOCENE - CRETACEO	}		CMA	Formazione del M. Antola Torbiditi calcareo-marnose talvolta siltose, calcareniti, marne e marne calcaree, alternate ad argilliti emipelagiche
			AMO	Argilliti di Montoggio Argilliti emipelagiche di colore nero e verdastro

Con riferimento al Foglio n°82 della Carta Geologica d'Italia in scala 1:100.000, “Genova”, alla più recente cartografia regionale - Foglio CARG, tav. 213 – 230 e la carta geologica a corredo del PUC del Comune di Genova (**Fig.3**), l'area in oggetto è inserita all'interno dell'Unità del Monte Antola, e in particolare al Flysch del M.te Antola, costituito da calcari marnosi, marne calcaree, calcareniti ed argilliti, disposti in strati di potenza variabile anche nell'ordine del metro, di colore grigio scuro se freschi e grigio chiaro nelle normali condizioni di alterazione.

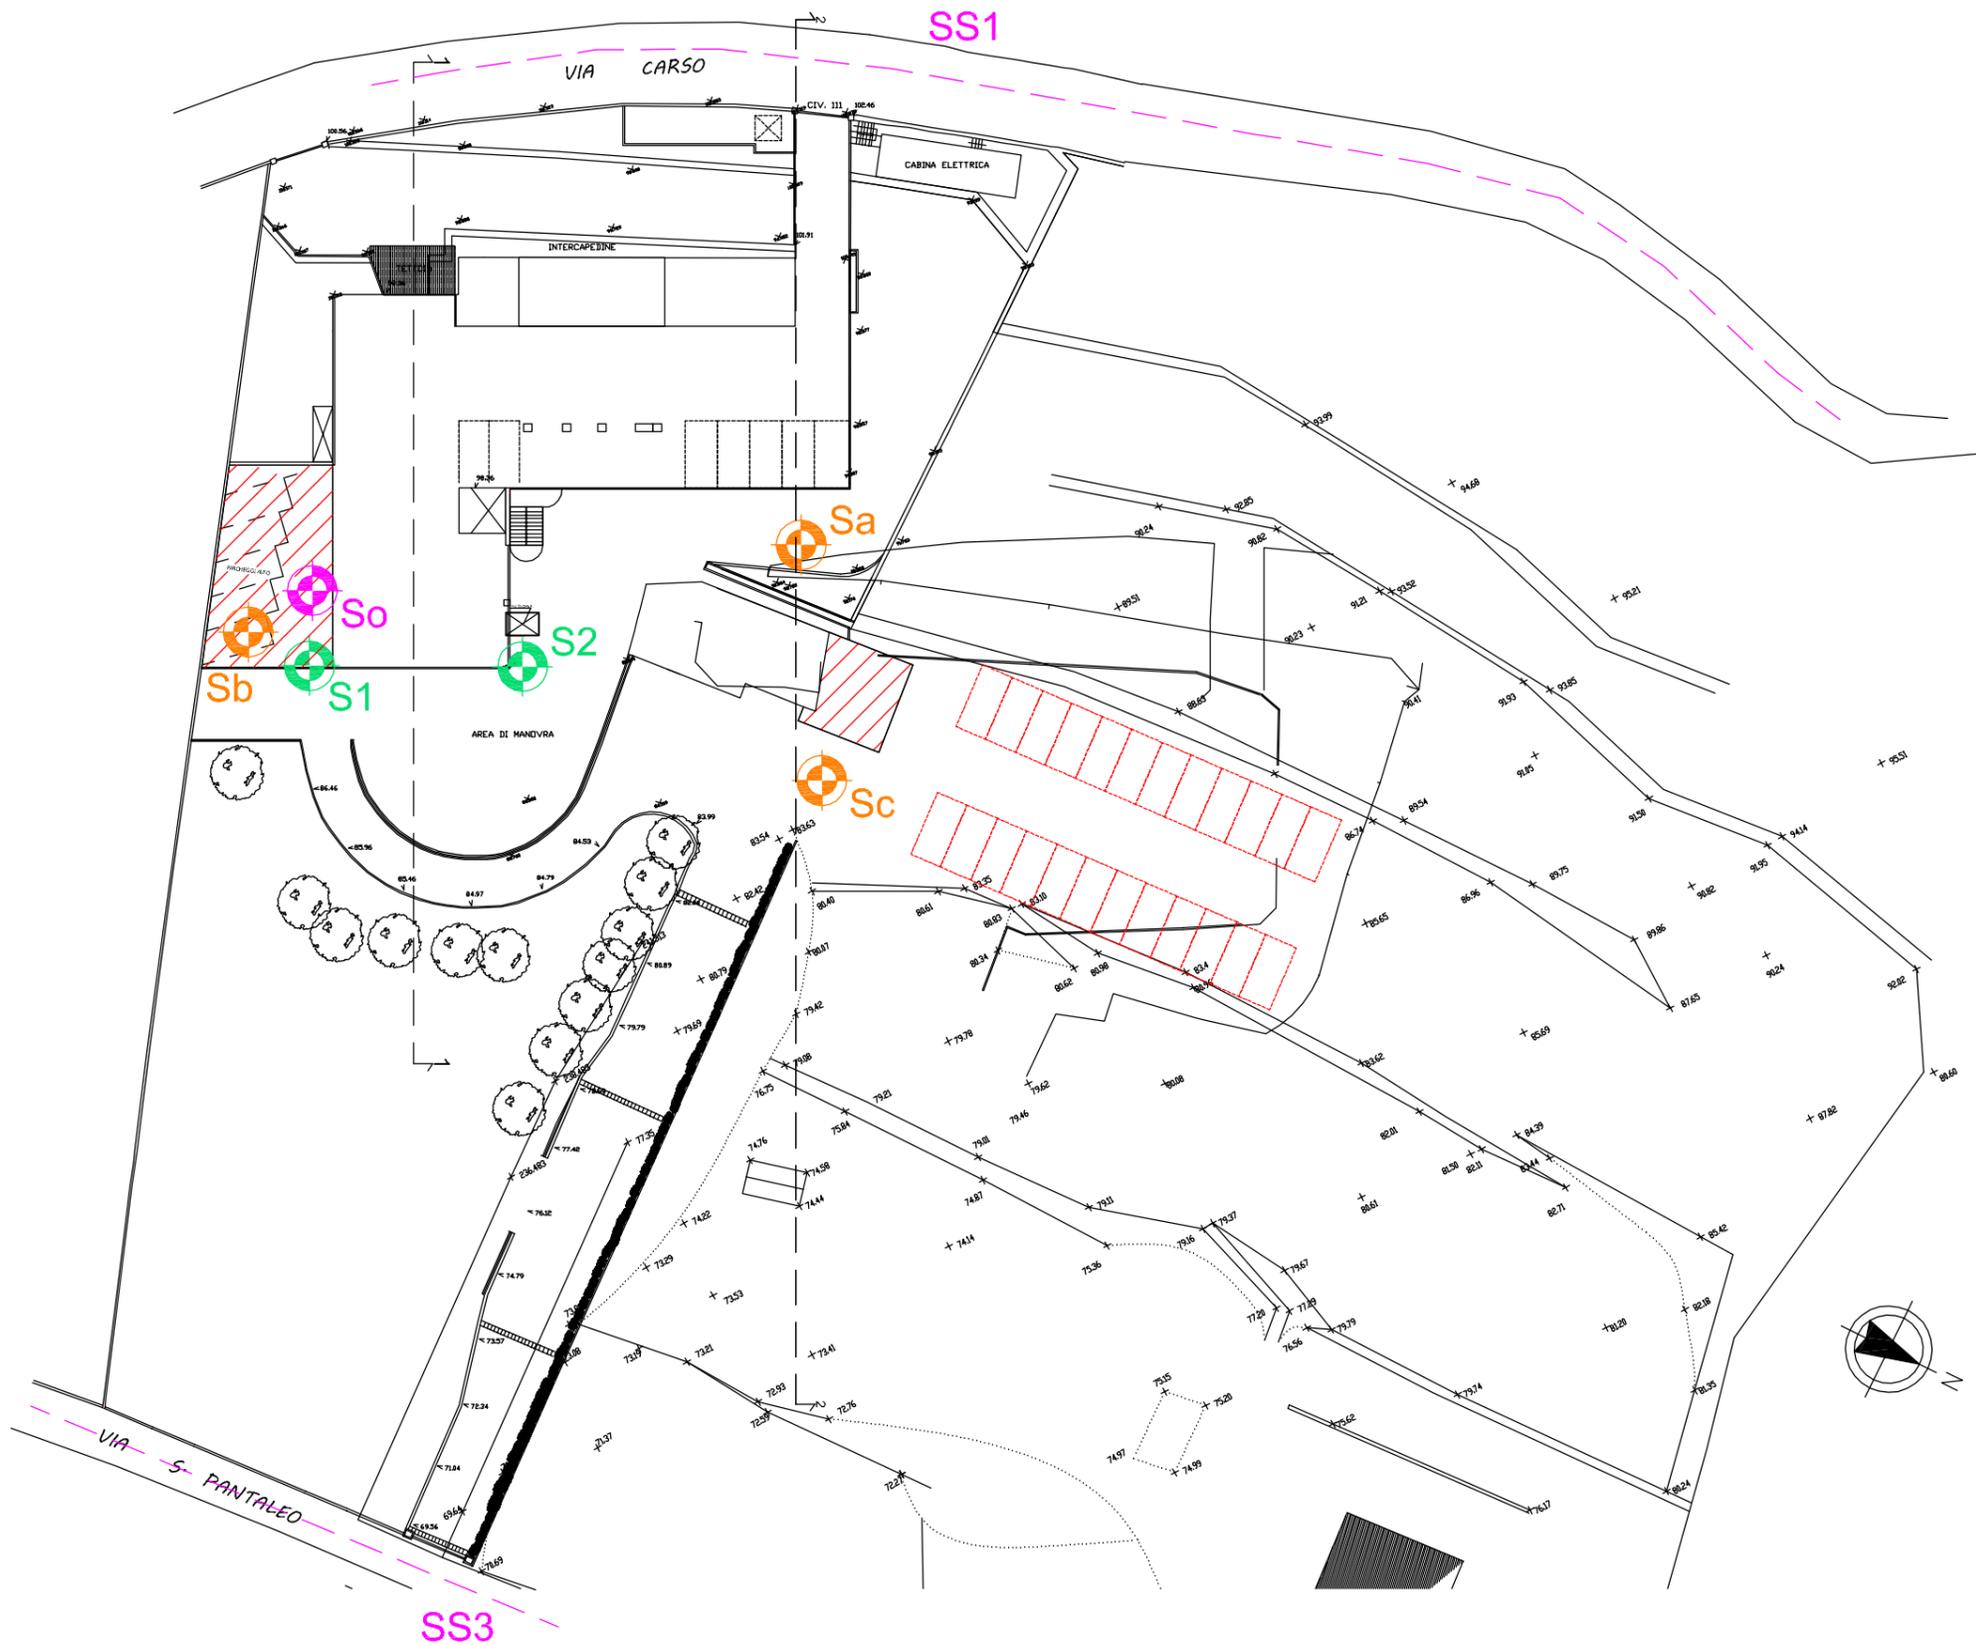
4	Planimetria dell'area
n.	figura
500	Spett.le PANARELLO SpA
scala	committente

LEGENDA	
Ampliamenti a progetto	
Parcheggi a progetto	
Sondaggi eseguiti nel 1991	
Sondaggi attuali	
Sondaggio inclinato	
Stesa sismica eseguita nel 2019	
Sezione stratigrafica

Sono stati eseguiti n. 3 sondaggi a rotazione ad asse verticale con recupero continuo di materiale, identificate come Sa, Sb e Sc ed ubicate come riportato in **Fig.4**; le perforazioni sono state spinte alle profondità di 10.0 m (Sa), 17.0 m (Sb) 13 m (Sc) rispetto a p.c., per complessivi 40.0 m.l. di perforazione. Inoltre è stato eseguito un sondaggio a rotazione con asse inclinato, denominato So (**Fig.4**) per la verifica dello stato delle fondazioni. Il foro di sondaggio Sb è stato attrezzato con tubo piezometrico per il monitoraggio del livello di falda.

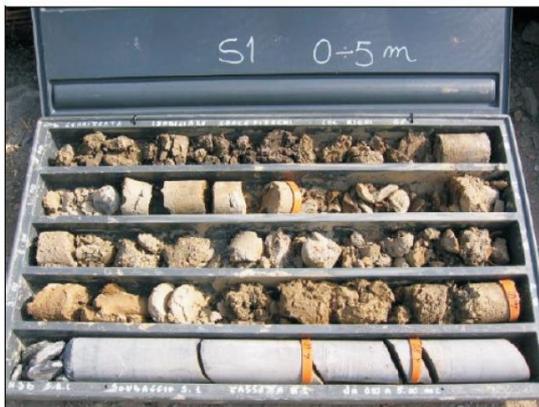
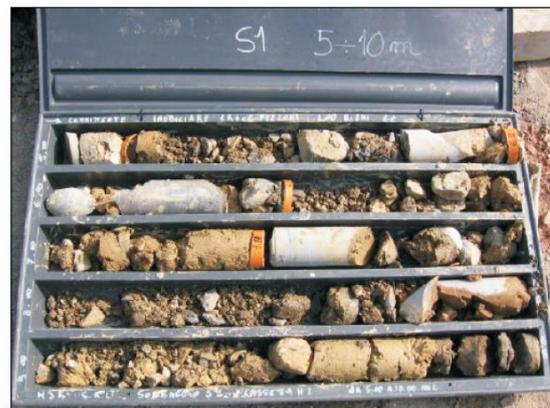
*Sondaggio geognostico S1 eseguiti nel 2010*

- 0,00 ÷ 1,80 metri: materiale di riporto
- 1,80 ÷ 3,00 metri: coltre detritica grigio-marrone eterogenea e fortemente eterometrica, con trovanti poligenici di varia pezzatura e forma; apparentemente poco coesiva
- 3,00 ÷ 4,00 metri: aumento della frazione fine, colore marrone, maggiormente coesiva
- 4,00 ÷ 5,10 metri: strato roccioso (argilliti di colore grigio) molto competente e poco fratturato con RQD  $\approx$  75% ÷ 80%
- 5,10 ÷ 5,50 metri: coltre
- 5,50 ÷ 6,50 metri: trovanti argillitici molto fratturati
- 6,50 ÷ 7,50 metri: coltre
- 7,50 ÷ 8,00 metri: trovanti fratturati
- 8,00 ÷ 8,80 metri: coltre
- 8,80 ÷ 9,00 metri: trovante fratturato
- 9,00 ÷ 9,50 metri: coltre
- 9,50 ÷ 10,00 metri: coltre più coesiva con aumento della frazione fine

- da 0.0 m a 1.8 m: riporto;
- da 1.8 m a 10 m: copertura detritica a prevalente frazione grossolana in matrice limoso-argillosa più o meno abbondante, con blocchi e trovanti lapidei;

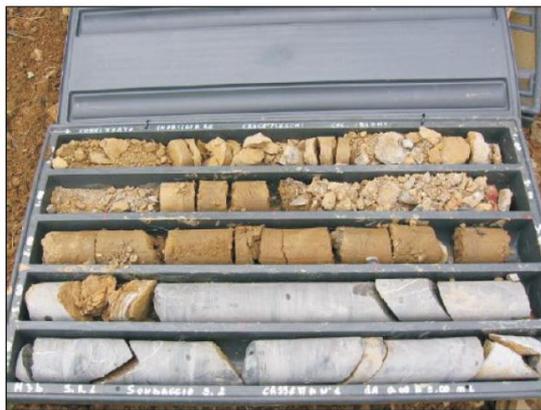
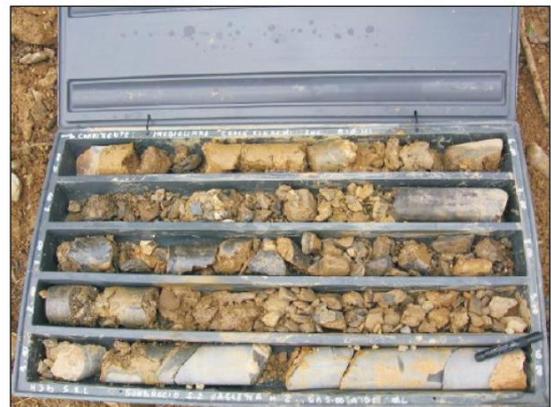
*Sondaggio geognostico S2 eseguiti nel 2010*

- 0,00 ÷ 0,30 metri: terreno vegetale
- 0,30 ÷ 2,00 metri: coltre ghiaiosa-sabbiosa apparentemente non coesiva, colore marroncino e fortemente eterometrica
- 2,00 ÷ 3,00 metri: coltre limo-argillosa marrone bruno, molto plastica e apparentemente coesiva
- 3,00 ÷ 5,00 metri: strato roccioso (argilliti di colore grigio) molto competente e poco fratturato con RQD  $\approx$  75% ÷ 80%
- 5,00 ÷ 5,50 metri: coltre detritica limo-argillosa
- 5,50 ÷ 9,00 metri: cappellaccio d'alterazione del substrato roccioso, fortemente brecciato e di natura argillitica
- 9,00 ÷ 10,00 metri: substrato roccioso (argilliti di colore grigio) molto competente e relativamente poco fratturato con RQD  $\approx$  60%

- da 0.0 m a 3.0 m: copertura sciolta a prevalente frazione sabbioso-ghiaiosa in matrice limoso-argillosa;
- da 3.0 m a 5.0 m: trovante lapideo di natura calcareo-marnosa;
- da 5.0 m a 9.0 m: breccia in scarsa matrice fine e livelli lapidei completamente destrutturati;
- da 9.0 m a 10 m: livello lapideo variamente alterato e fratturato.

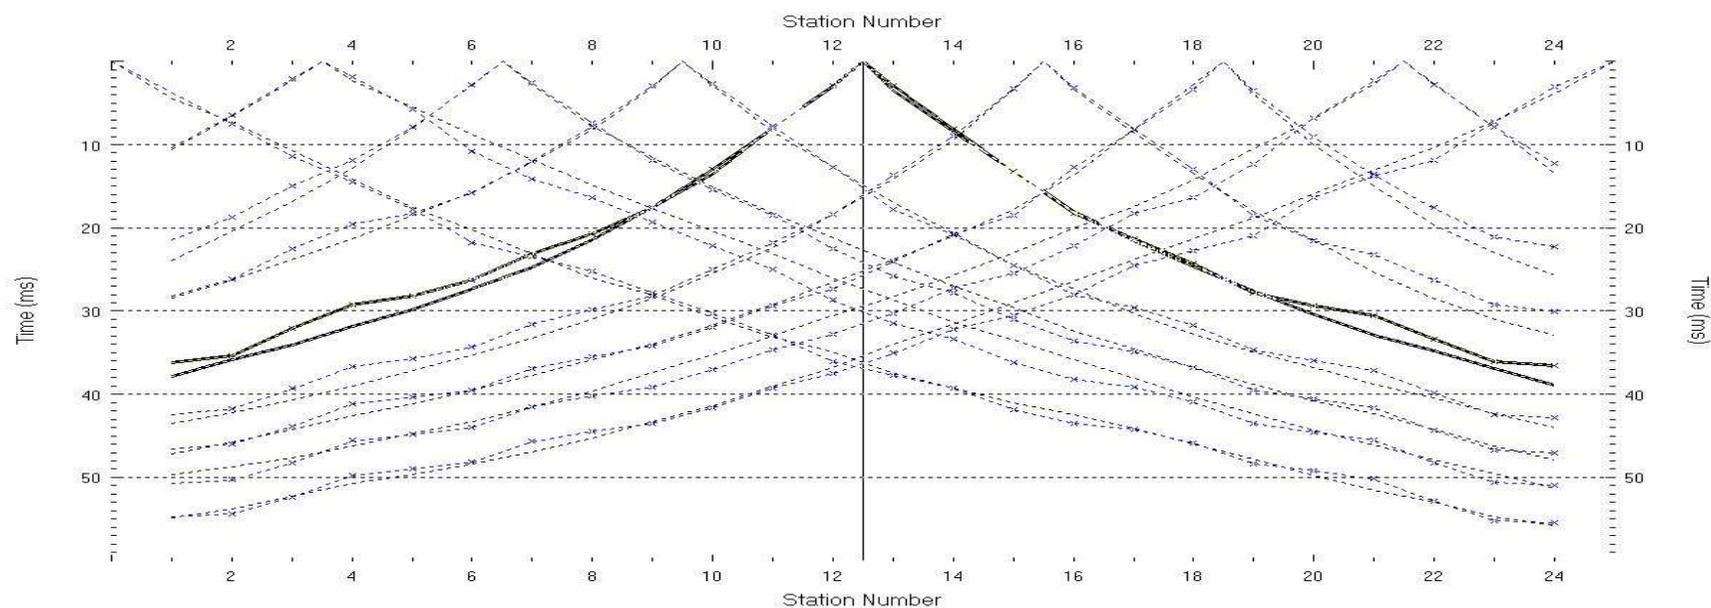
# STENDIMENTO SISMICO SS1: DROMOCRONE E RAY COVERAGE, SCALA 1:500

- ⬇ vertical geophone
- ☀ shot point

SS1, 30 WET iterations, RMS error 2.0 %, 1D-Gradient smooth initial model, Version 3.20

I dettagli delle prospezioni sismiche, unitamente al commento dei risultati e ai grafici relativi ai tempi di arrivo letti, quote topografia e rifrattori, velocità e sezioni interpretate sono riportati nella **Fig.5**.

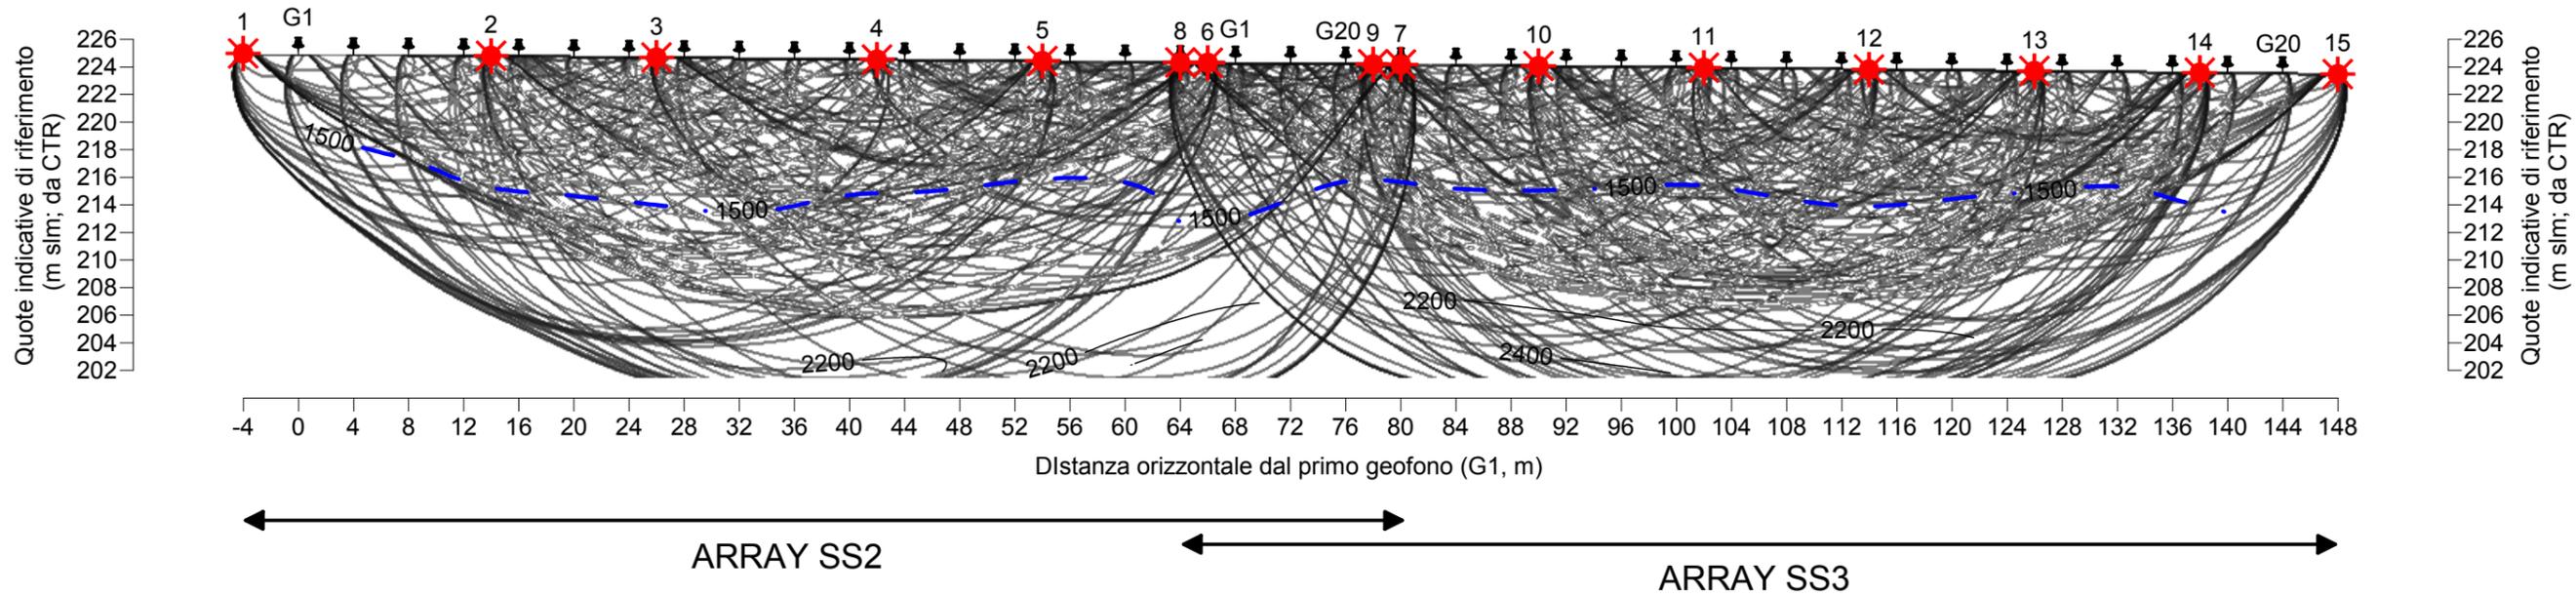
# STENDIMENTI SISMICI SS2 E SS3: DROMOCRONE E RAY COVERAGE, SCALA 1:500

- ♣ vertical geophone
- ☀ shot point

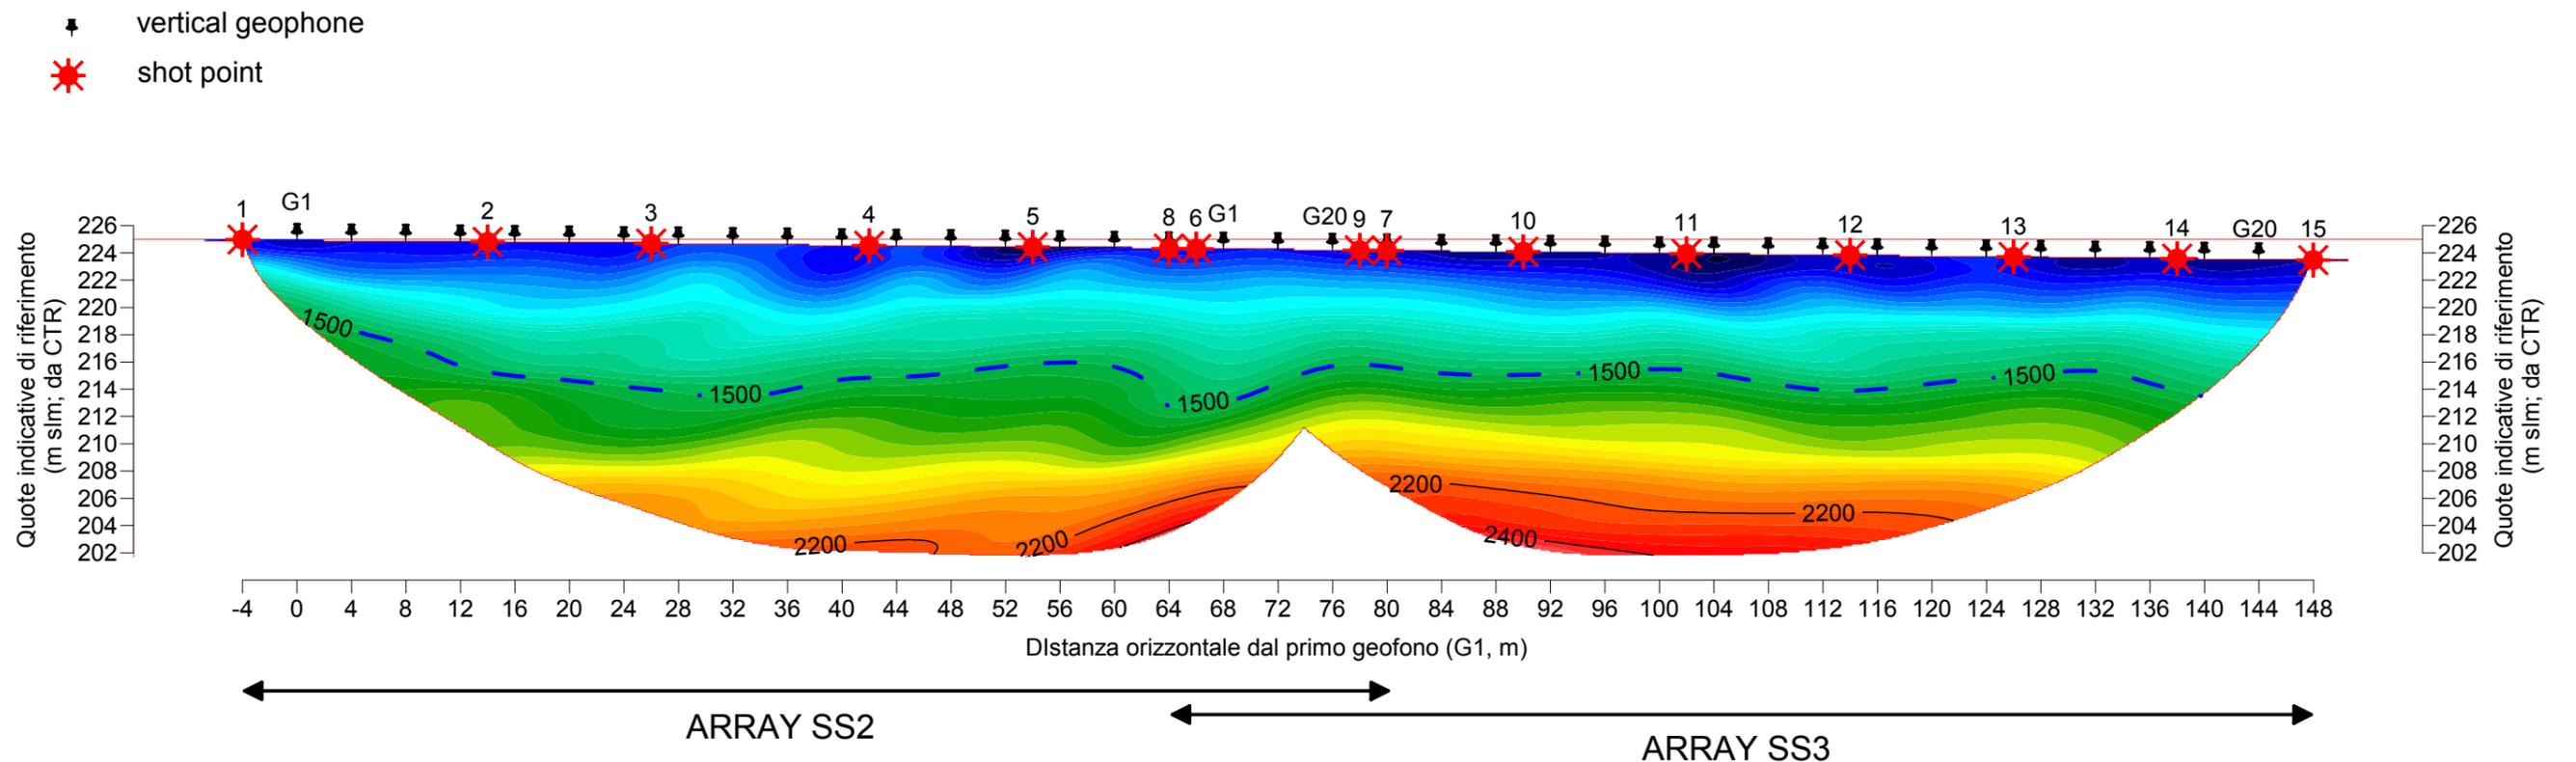
## STENDIMENTI SISMICI SS2 E SS3: ELABORAZIONE TOMOGRAFICA, SCALA 1:500

SS2\_SS3, 30 WET iterations, RMS error 1.6 %, 1D-Gradient smooth initial model, Version 3.20

Materiale*	SS1		SS2-SS3	
	Vp (in m/s)	Potenza (in m)	Vp (in m/s)	Potenza (in m)
A1	580-1500	da 2 a 7	600-1500	da 8 a 12
A2	1500- 2200	da 7 a 10	1500-2200	da 12 a 19
R	2200- 2600	da 10-17	2200-2400	da 19-22

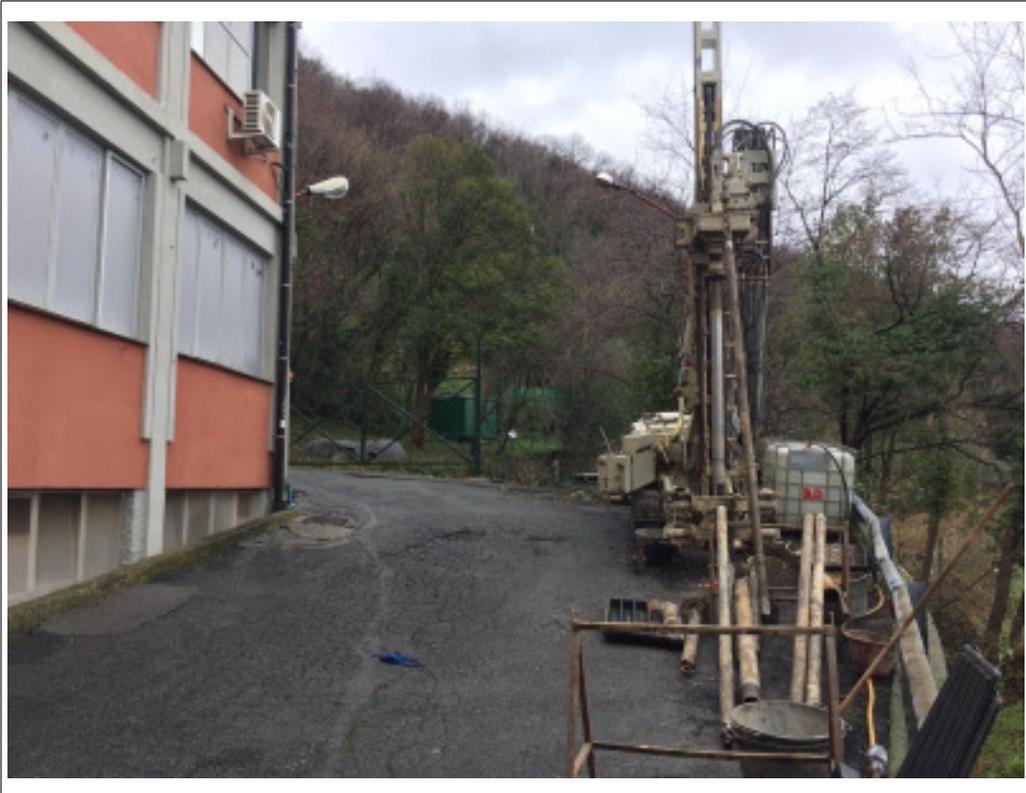
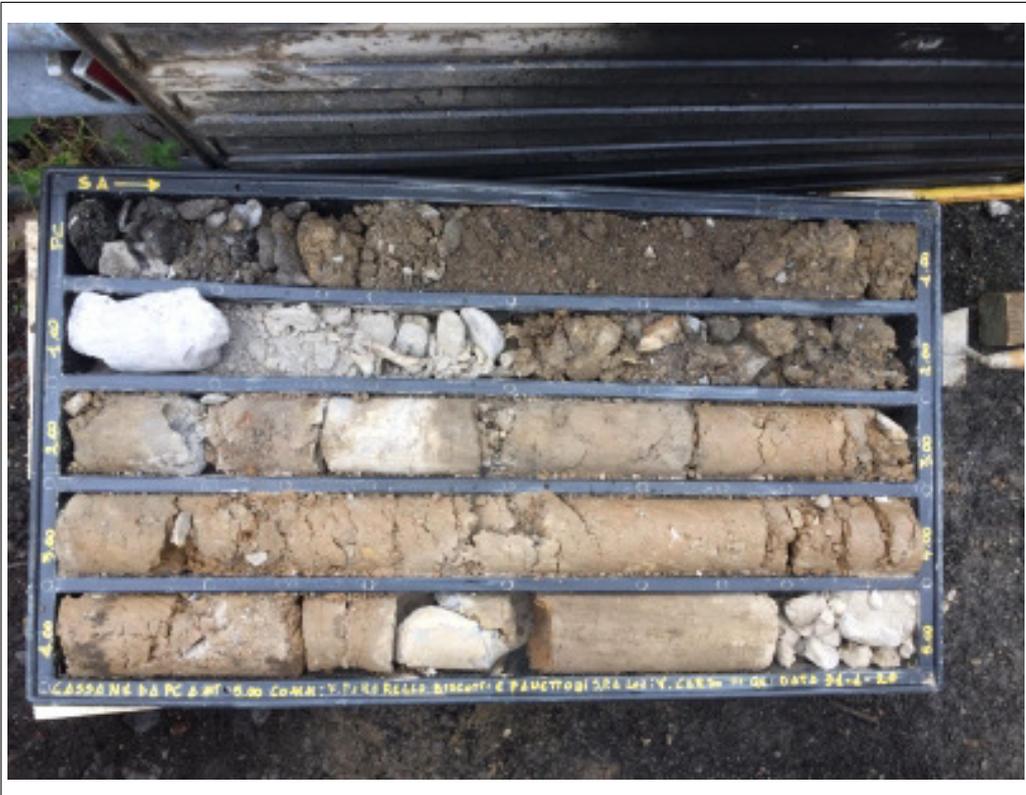
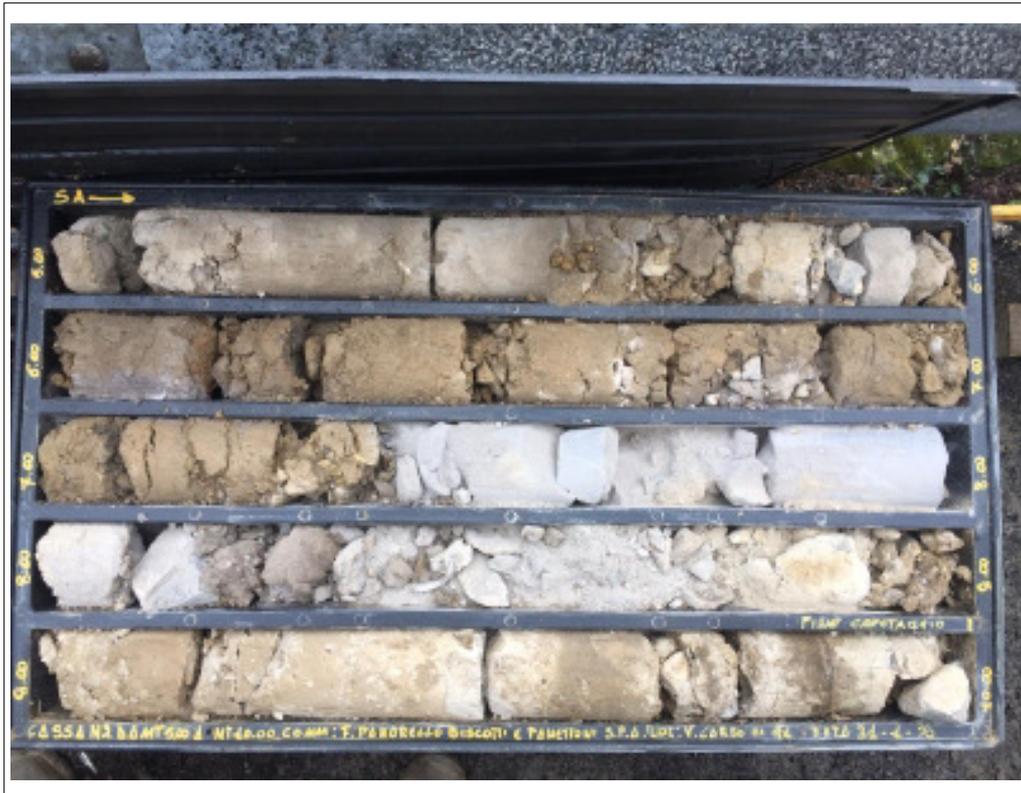
SB

br livelli ridotti in breccia W corona widia  
 S carotiere semplice D corona diamante  
 T2 carotiere doppio (101) diametro perforazione

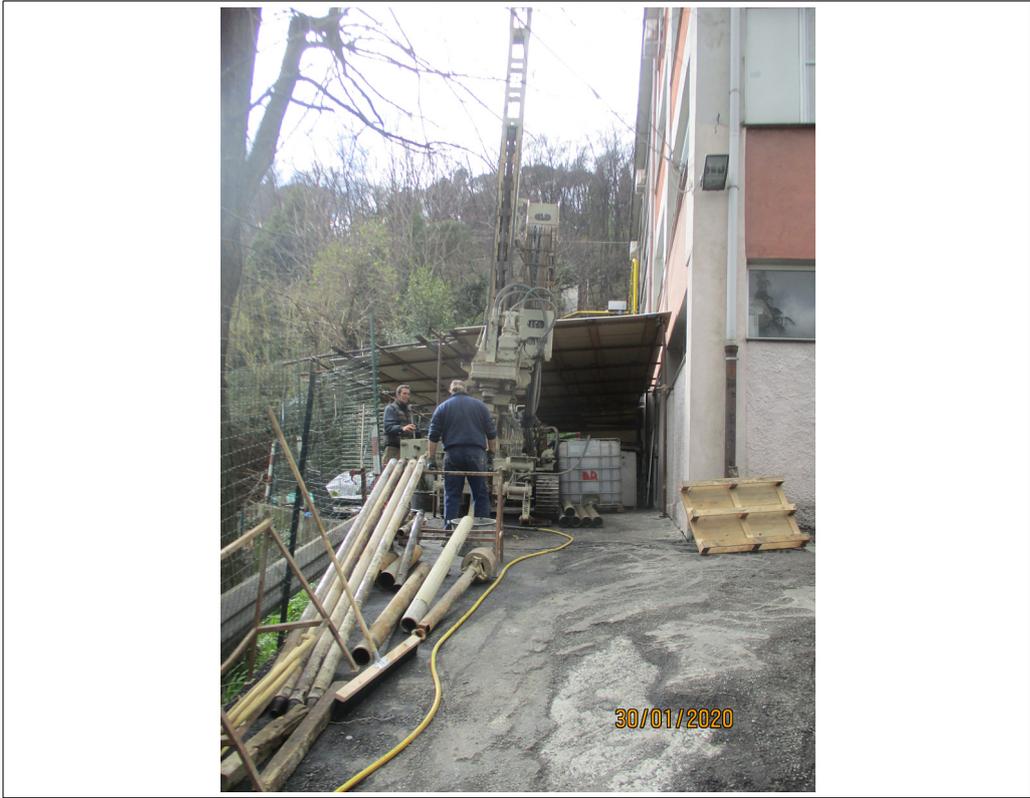
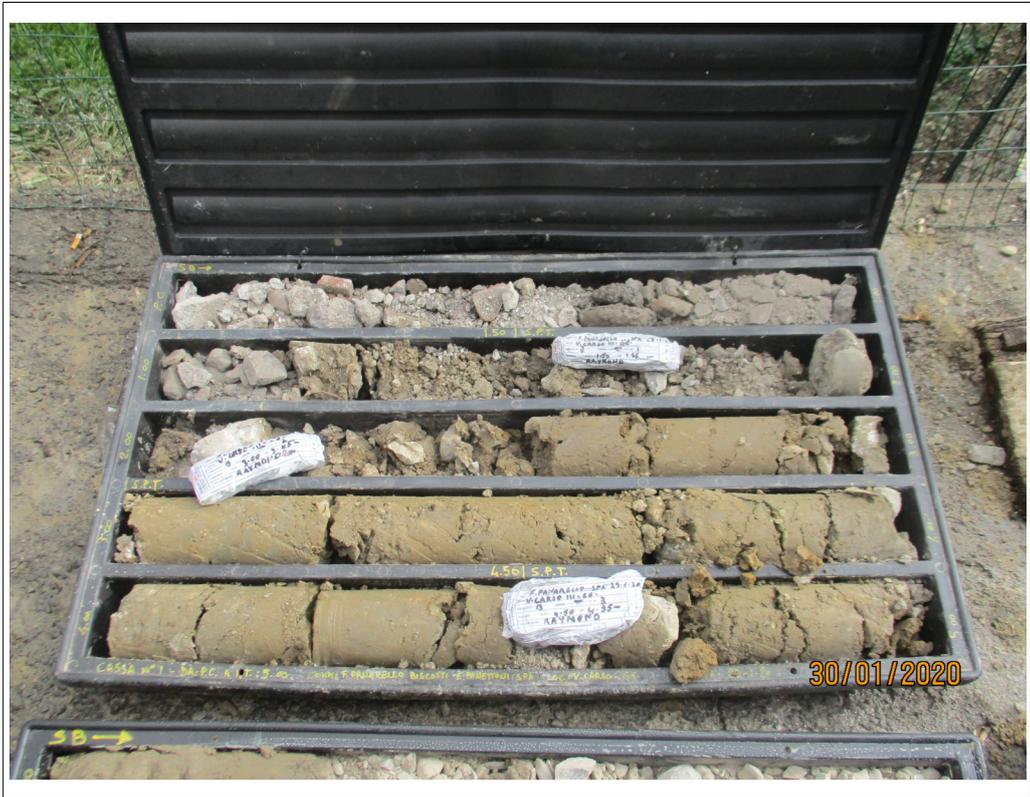
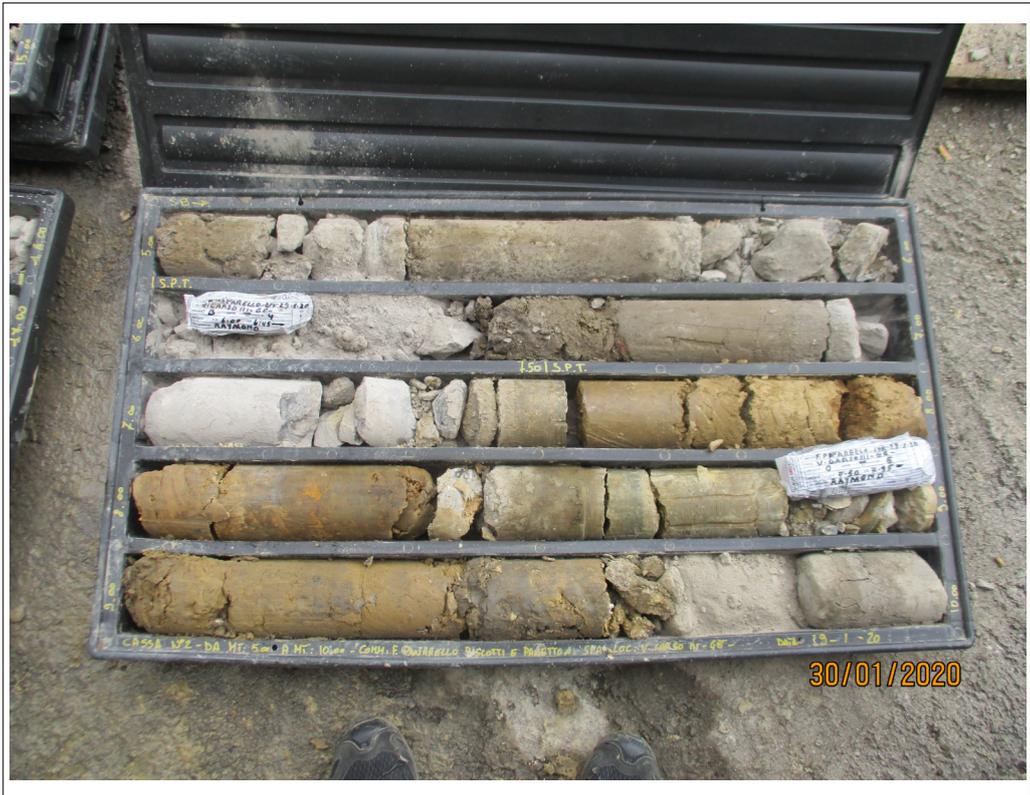
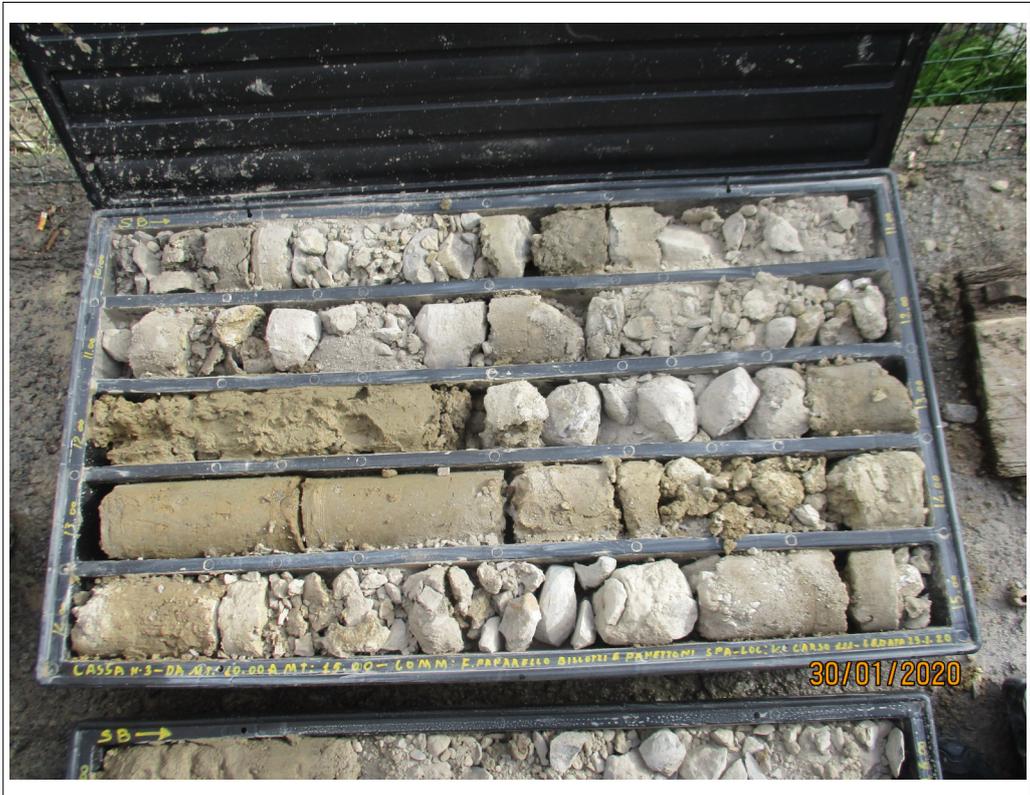
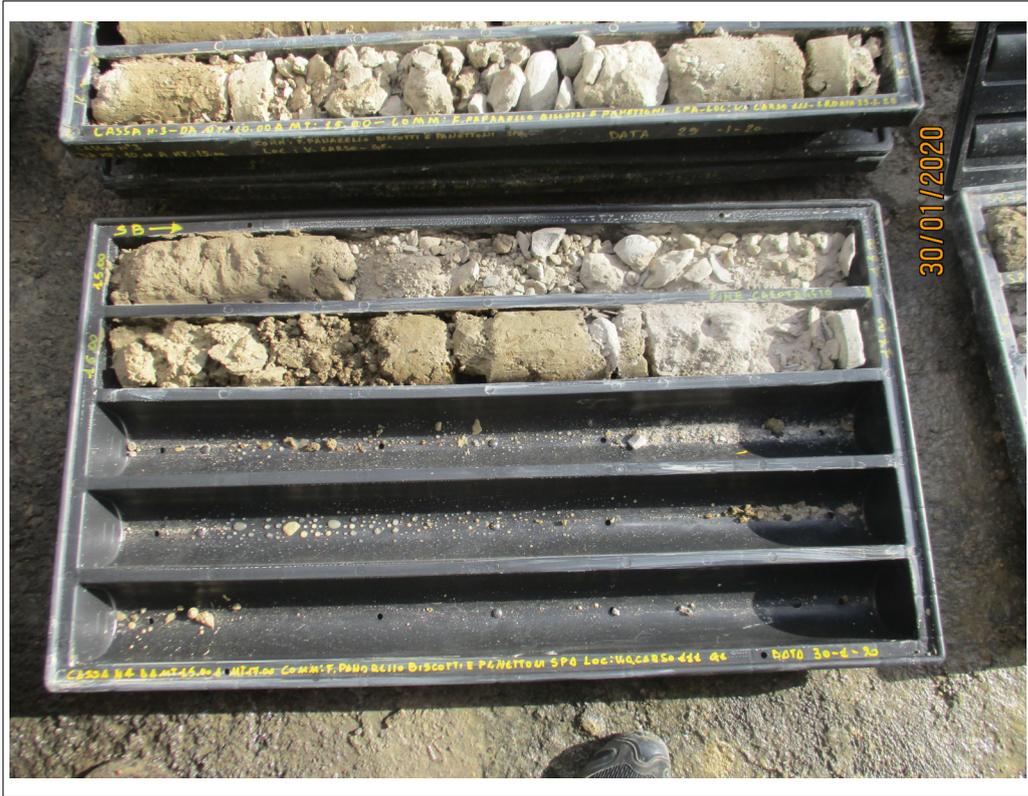
SW  
(101 mm)

br livelli ridotti in breccia W corona widia  
 S carotiere semplice D corona diamante  
 T2 carotiere doppio (101)diametro perforazione

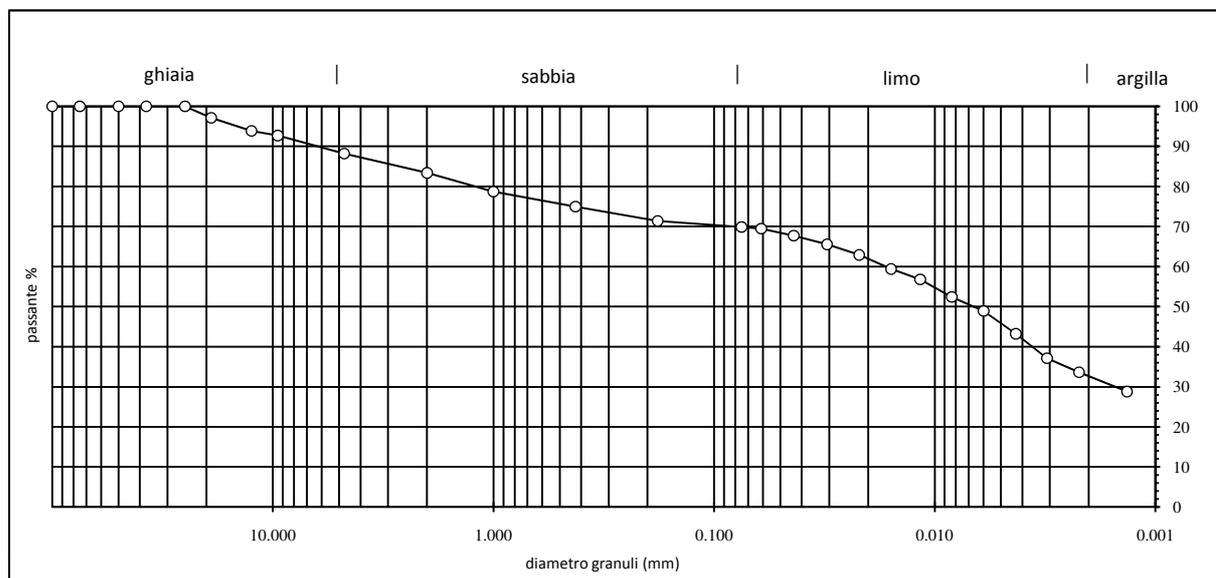
<b>Committente:</b> Panarello S.p.A.	<b>Sondaggio:</b> SB
<b>Cantiere:</b> Via Carso, 111	<b>Campione:</b> C7
<b>Località:</b> Genova	<b>Profondità:</b> 7.50 - 7.80 m
<b>Note:</b>	<b>Data esecuzione prova:</b> 4-6/02/2020
	<b>Specifica di prova:</b> ASTM D421-07/D422-07
	<b>Rep:</b> 20/018

Classificazione	USCS ML	CNR-UNI	% ghiaia	% sabbia	% limo	% argilla
			11.79	18.31	37.44	32.46

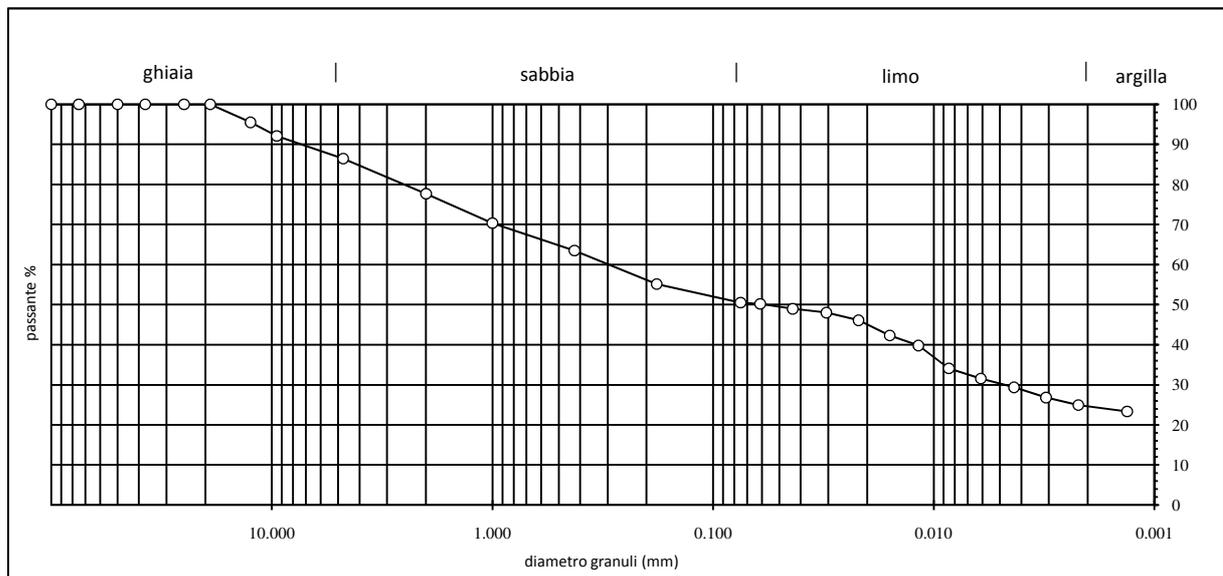
Classificazione	USCS ML	CNR-UNI	% ghiaia	% sabbia	% limo	% argilla
			13.56	35.91	25.95	24.58
