**Ampliamento edificio industriale in  
via Carso 111, Genova**

**Relazione geologica**  
D.M. Infrastrutture 17.01.2018.  
R.D. n. 3267/1923 e L.R. n. 4/1999

Revisione: REV.0  
Descrizione: Prima Emissione  
Data: **febbraio 2020**  
File: 1912LS\_188RST

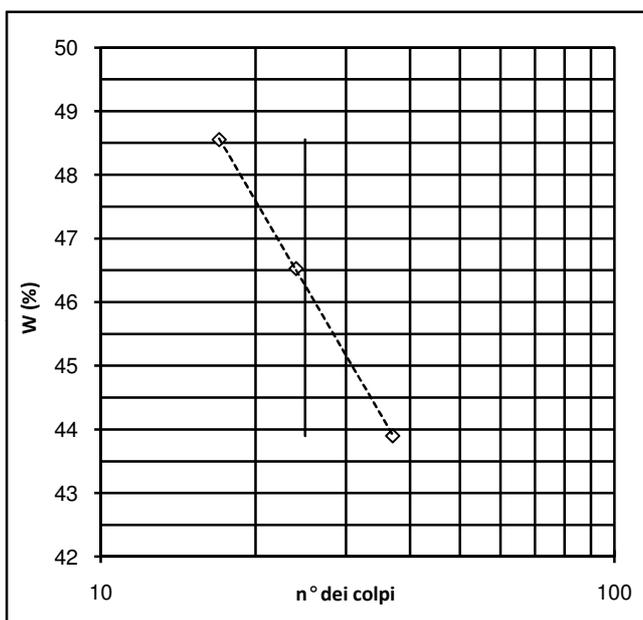
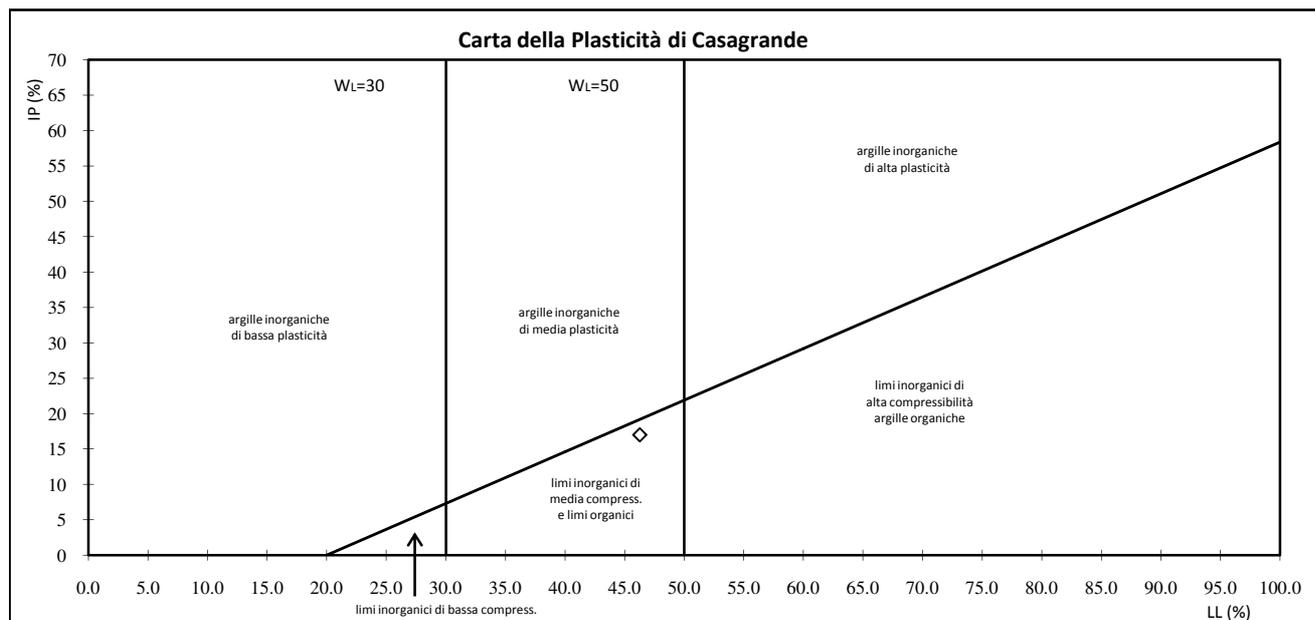
<b>Limite liquido</b>	<b>LL (%) = 46.3</b>		
Contenitore	1	2	3
Massa umida + t (g)	62.21	58.18	59.09
Massa secca + t (g)	57.17	53.69	54.34
Massa acqua contenuta (g)	5.04	4.49	4.75
Tara t (g)	46.79	44.04	43.52
Massa secca netta (g)	10.38	9.65	10.82
Contenuto d'acqua W (%)	48.55	46.53	43.90
Numero colpi	17	24	37
<b>Limite plastico</b>	<b>LP (%) = 29.3</b>		
Contenitore	A	B	
Massa umida + t (g)	15.51	15.60	
Massa secca + t (g)	13.92	13.99	
Massa acqua contenuta (g)	1.59	1.61	
Tara t (g)	8.48	8.49	
Massa secca (g)	5.44	5.50	
Contenuto d'acqua W (%)	29.23	29.27	
<b>Indice di Plasticità</b>	<b>(LL-LP) = IP 17.0</b>

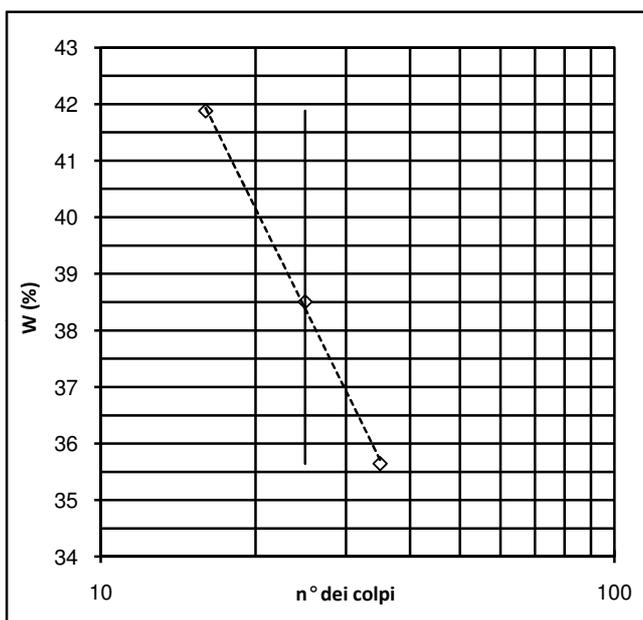
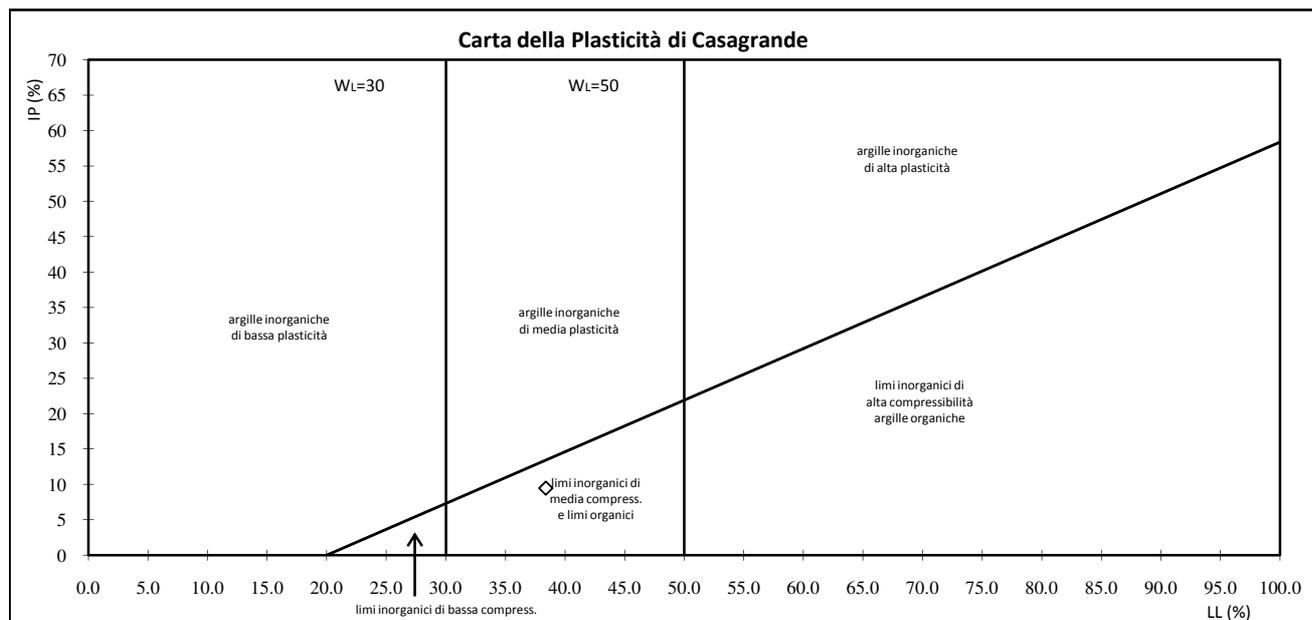
<b>Limite liquido</b>	<b>LL (%) = 38.4</b>		
Contenitore	1	2	3
Massa umida + t (g)	59.15	58.32	56.28
Massa secca + t (g)	54.56	54.35	53.09
Massa acqua contenuta (g)	4.59	3.97	3.19
Tara t (g)	43.60	44.04	44.14
Massa secca netta (g)	10.96	10.31	8.95
Contenuto d'acqua W (%)	41.88	38.51	35.64
Numero colpi	16	25	35
<b>Limite plastico</b>	<b>LP (%) = 28.9</b>		
Contenitore	A	B	
Massa umida + t (g)	15.25	15.34	
Massa secca + t (g)	13.92	13.95	
Massa acqua contenuta (g)	1.33	1.39	
Tara t (g)	9.32	9.14	
Massa secca (g)	4.60	4.81	
Contenuto d'acqua W (%)	28.91	28.90	
<b>Indice di Plasticità</b>	<b>(LL-LP) = IP 9.5</b>

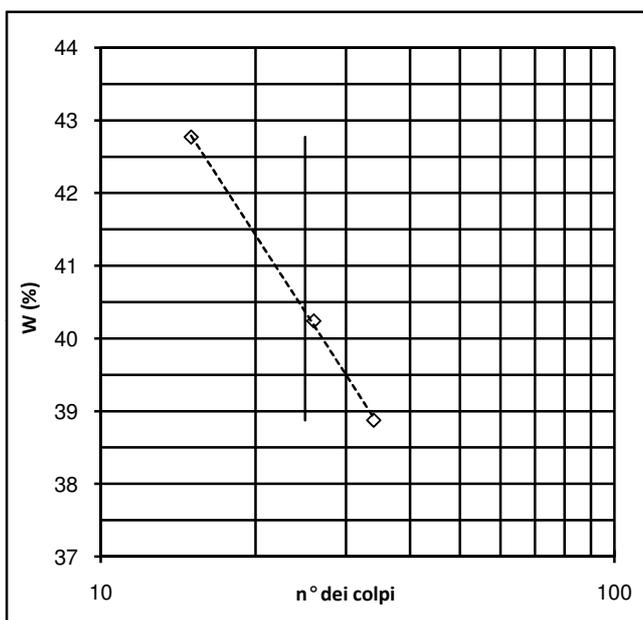
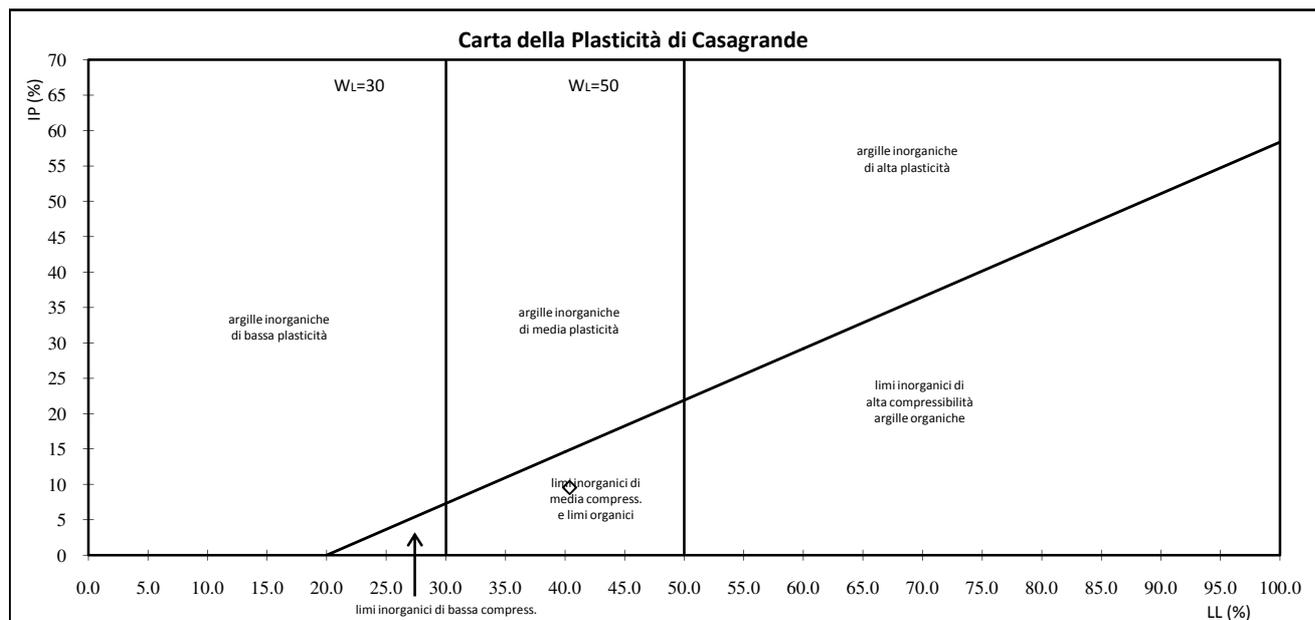
<b>Limite liquido</b>	<b>LL (%) = 40.4</b>		
Contenitore	1	2	3
Massa umida + t (g)	60.27	59.83	60.15
Massa secca + t (g)	56.84	56.47	57.04
Massa acqua contenuta (g)	3.43	3.36	3.11
Tara t (g)	48.82	48.12	49.04
Massa secca netta (g)	8.02	8.35	8.00
Contenuto d'acqua W (%)	42.77	40.24	38.88
Numero colpi	15	26	34
<b>Limite plastico</b>	<b>LP (%) = 30.8</b>		
Contenitore	A	B	
Massa umida + t (g)	17.04	17.09	
Massa secca + t (g)	15.17	15.21	
Massa acqua contenuta (g)	1.87	1.88	
Tara t (g)	9.10	9.11	
Massa secca (g)	6.07	6.10	
Contenuto d'acqua W (%)	30.81	30.82	
<b>Indice di Plasticità</b>	<b>(LL-LP) = IP</b>		<b>9.6</b>

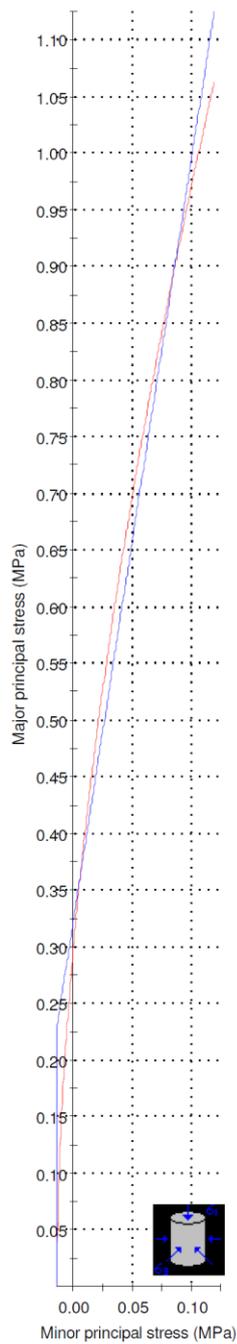
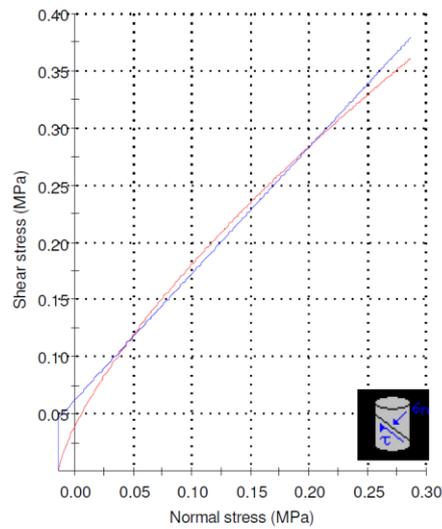
**Rock Mass Parameters**

tensile strength = -0.014 MPa  
 uniaxial compressive strength = 0.299 MPa  
 global strength = 1.923 MPa  
 deformation modulus = 1409.11 MPa

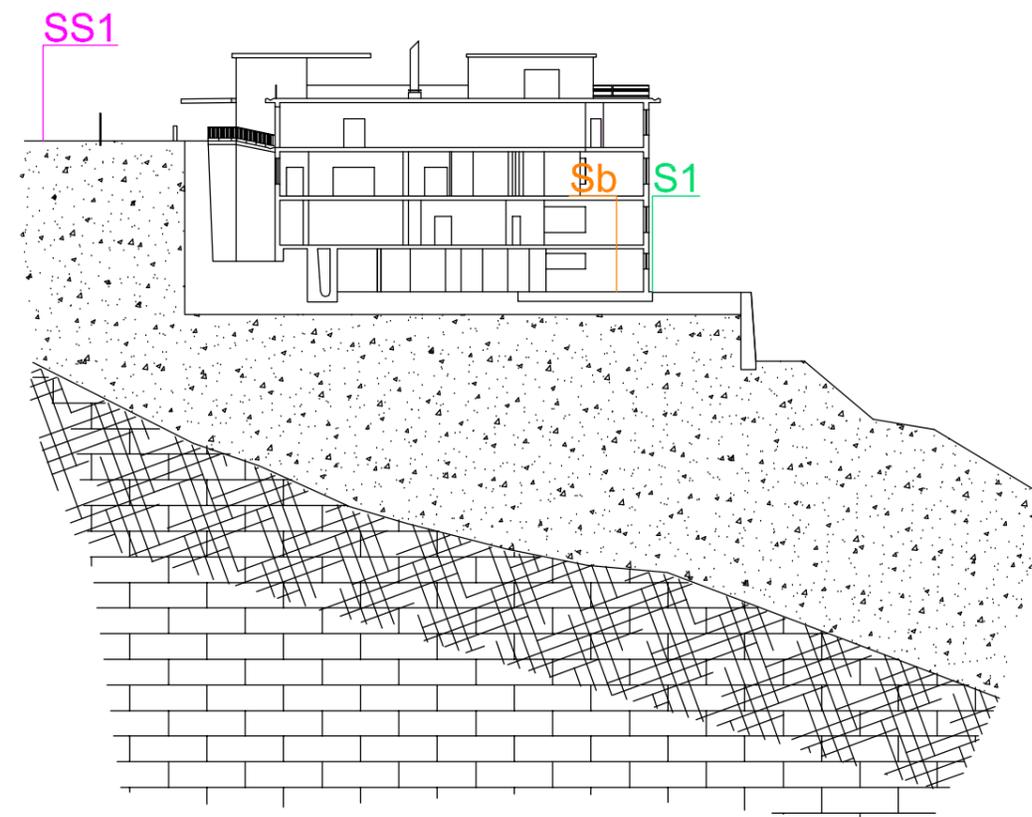
### SEZIONE 1-1

- S1 Sondaggi eseguiti nel 1991
- Sc Sondaggi attuali
- SS1 Stesa sismica eseguita nel 2019

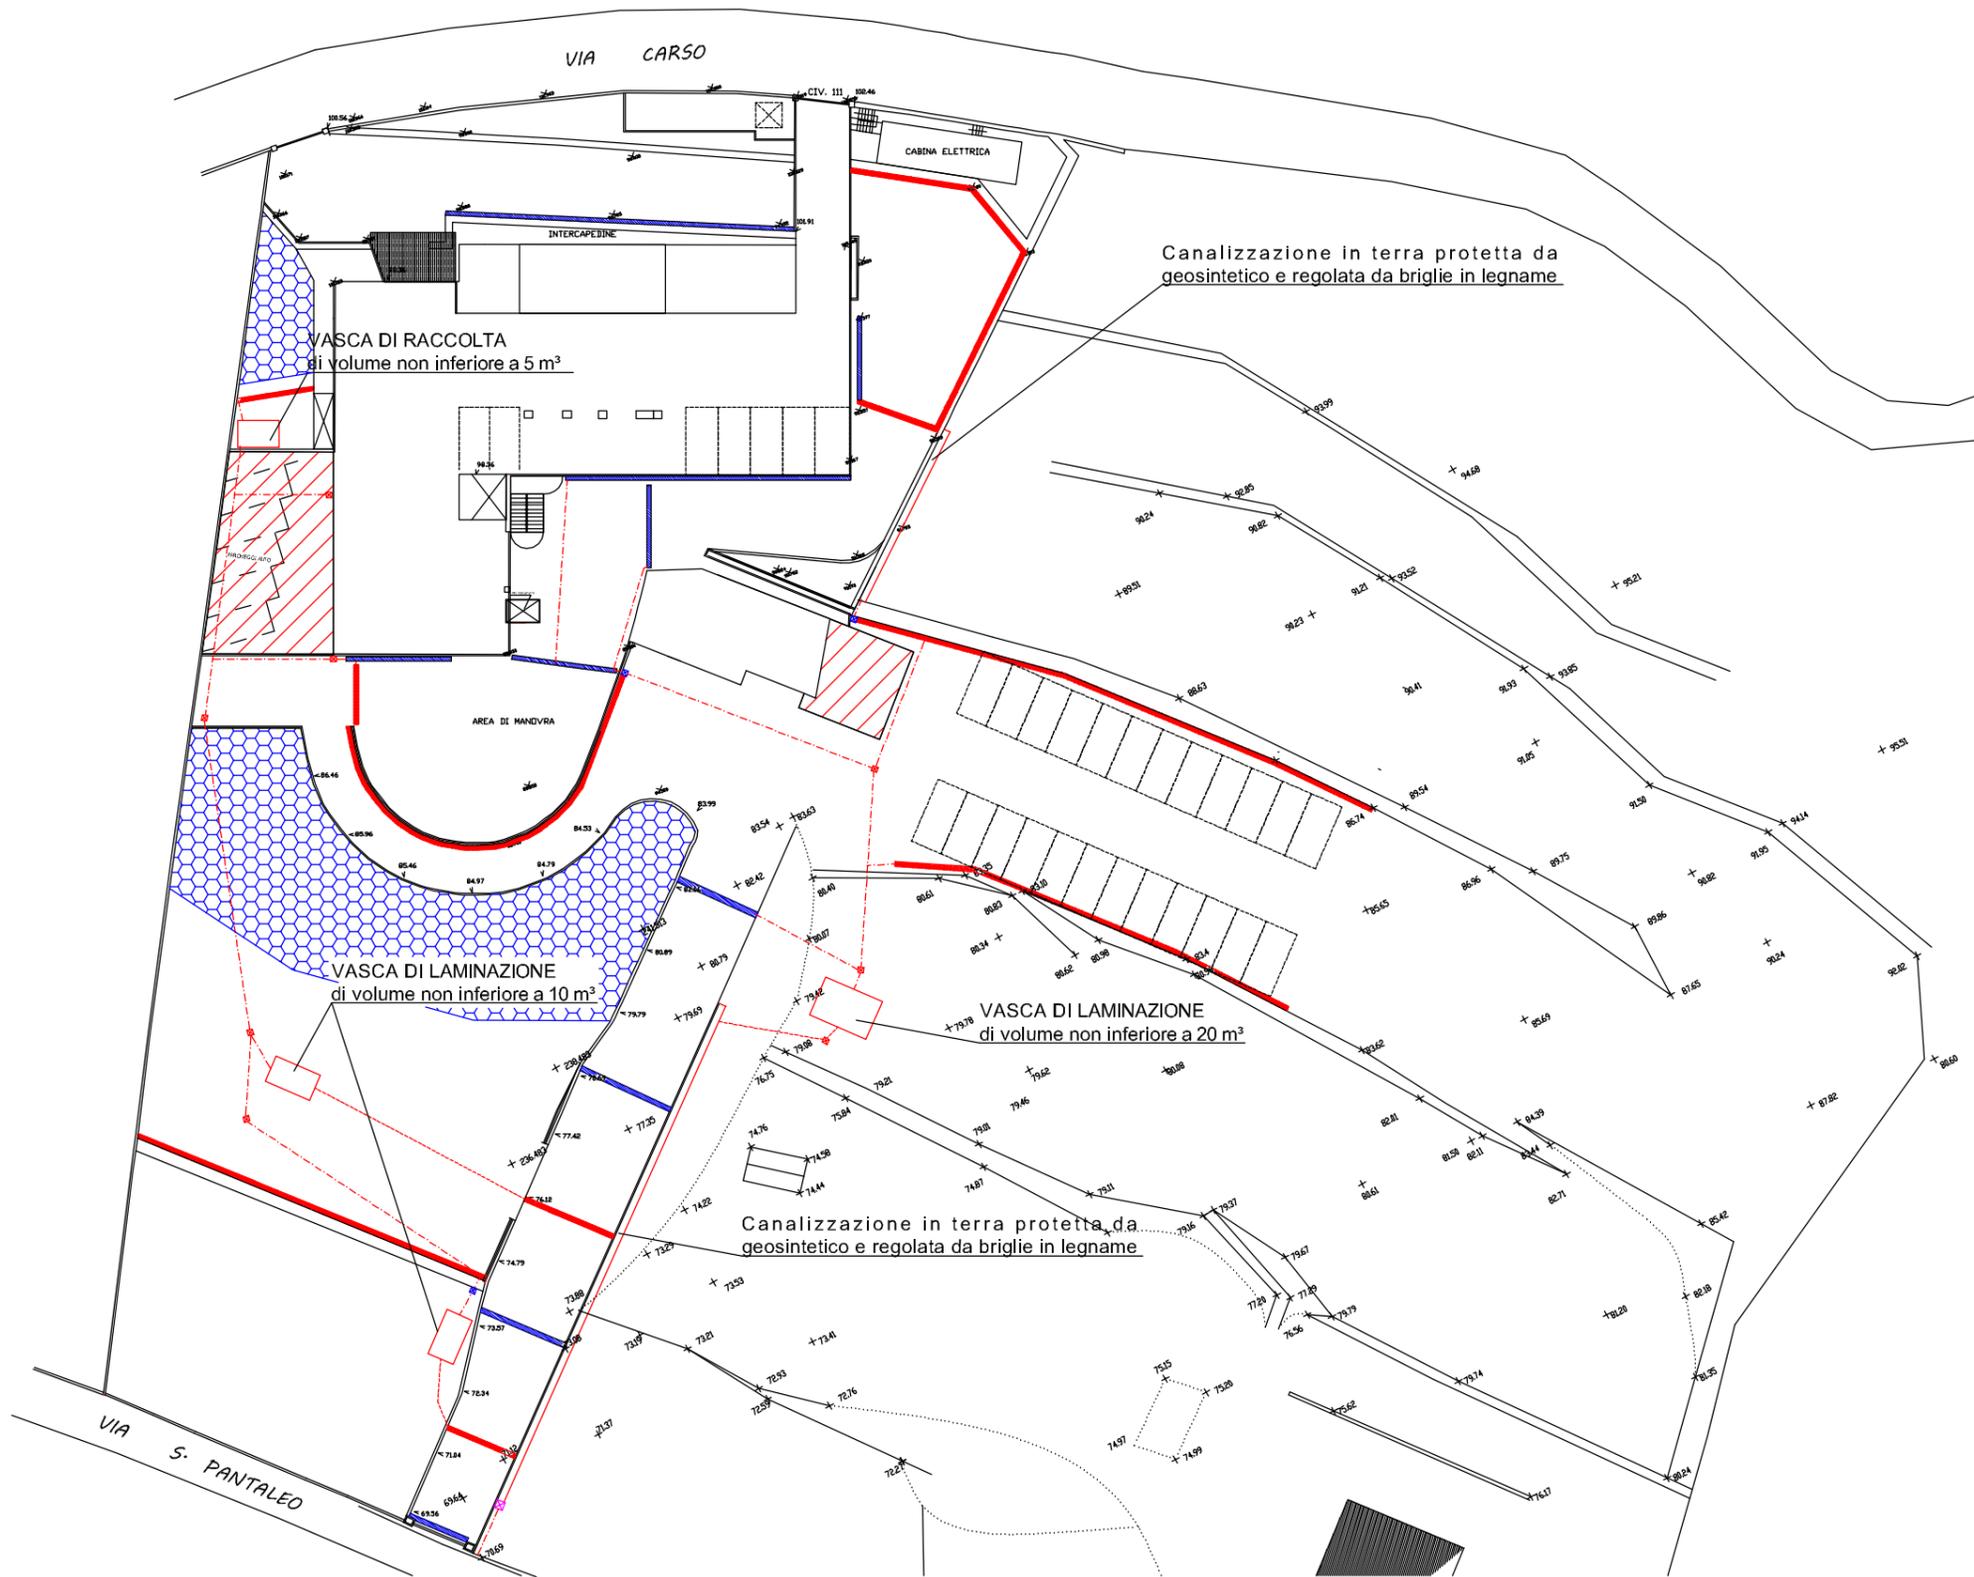
13 n.	Tavola di regimazione delle acque figura
500 scala	Spett.le PANARELLO SpA committente

LEGENDA	
Canaline/caditoie da ripristinare	
Canaline/caditoie da realizzare	
Pozzetti	
Pozzetti di salto	
Pozzetti di rallentamento	
Tubo in PVC Ø 300	
Tubo in PE Ø 32	
Opere di ingegneria naturalistica

Sono stati sviluppati i calcoli sulla base delle superfici in gioco per il corretto dimensionamento della vasca di laminazione in funzione della suddetta stima (**Fig.11**) e i dettagli vengono illustrati nel Cap.7 e nella Tavola di regimazione delle acque (**Fig.12**).

L'area in oggetto di studio presenta allo stato attuale carenze per quanto riguarda la raccolta e la gestione delle acque provenienti dai fabbricati e da altre superfici impermeabili: le caditoie presenti sono occluse, le canaline superficiali sono insufficienti e i pluviali spesso non sono collegati alle tubazioni interrato. Tale situazione ha causato criticità geo-idrologiche, riportate in **Fig.11**, come crolli dei muri fascia, lesioni a muri di sostegno e nelle murature e l'instaurarsi del fenomeno di soliflusso nella scarpata a valle dell'edificio principale. Inoltre, senza un adeguato sistema di regimentazione delle acque, le opere in progetto costituirebbero un aggravio della situazione iniziale.
