## PUO "EX MIRALANZA"

### PIANO URBANISTICO OPERATIVO

### RELAZIONE STORICA MANUFATTO INTERRATO VIA LEPANTO

*Oggetto:* caratteristiche del manufatto ubicato sotto via Lepanto

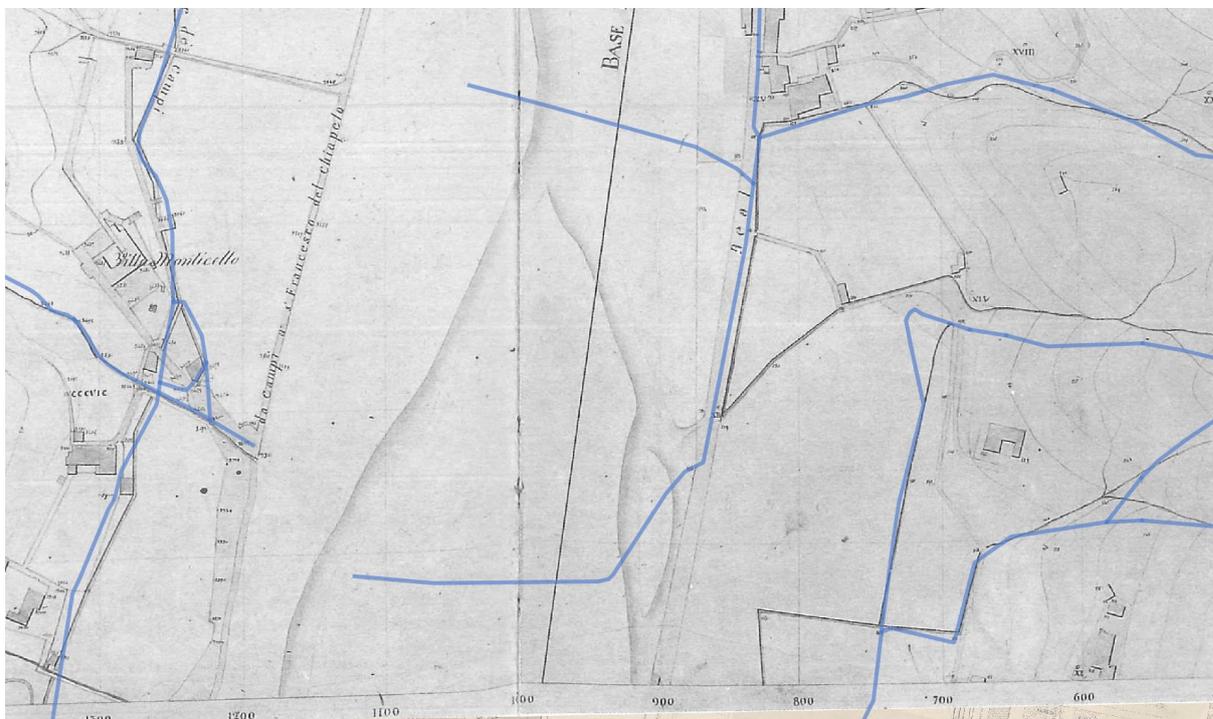
Fig. 1 – Particolare dalla tav. 36 della Carta generale di difesa di Genova cui sono sovrapposti i tracciati dei corsi d'acqua prevalentemente sotterranei rilevati dalla Protezione civile del Comune di Genova.

Il quadro idraulico che emerge dalla carta riguarda (e data come termine ante quem) i tracciati dei canali rilevati dai rilievi della Protezione civile del Comune di Genova che si discostano di poco da quelli già presenti nel 1840. Quello che cambia, e di molto è il letto del torrente e l'area golenale che nella carta di Porro è ancora libera.

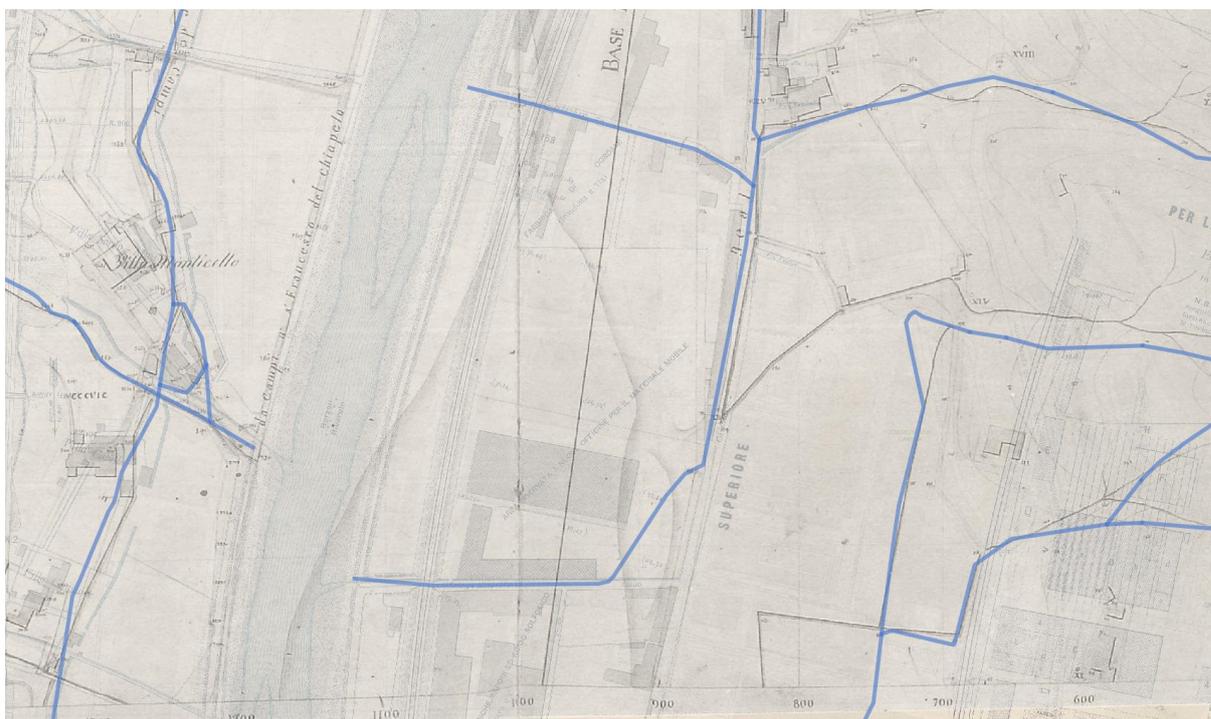
Fig. 2 – particolare dalla tav. 36 della Carta generale di difesa di Genova sovrapposta al progetto delle Officine ferroviare. Al centro, in basso la strada vicinale (via Lepanto) percorsa dal canale individuato dalla Protezione civile.

Le fattezze del grande edificio collocato a metà dell'attuale via Lepanto (la strada vicinale già citata) sono tradizionali, apparentemente appartenenti al XVIII secolo, ma la carta lo data come successivo al 1836, data dell'impianto della realizzato a partire dalla *base di Polcevera* che ne costituisce il riferimento geodetico (quasi materializzato) e precisamente antistante il manufatto. Probabilmente si tratta di molini destinati ad altre attività (filatura?) che sarebbe possibile individuare ricorrendo agli archivi del comuni di età napoleonica conservati nell'attuale Archivio storico del Comune di Genova, o a precedenti documenti fiscali.

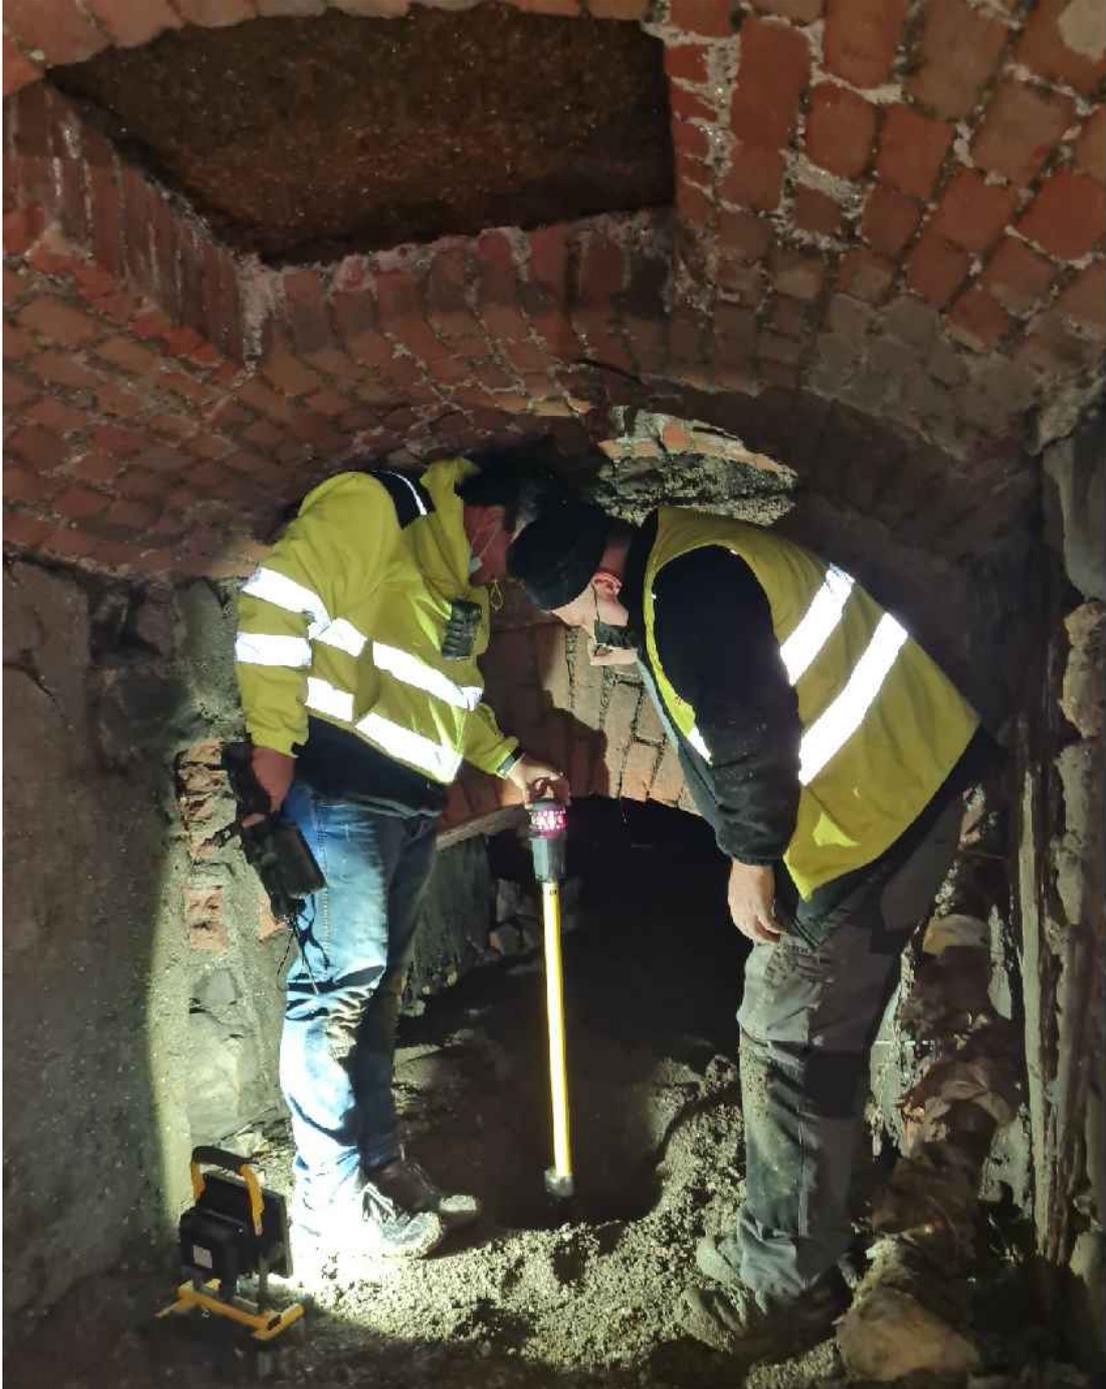
*Fig. 3 – la volta principale (muratura della fine del XIX secolo o dei primi anni del Novecento).*

La documentazione del sopralluogo effettuato sul manufatto mostra diversi elementi utili a comprenderne cronologia e caratteristiche. In particolare da un'analisi delle murature. Le fotografie rimandano infatti a una volta con tecniche e mattoni della seconda metà dell'Ottocento (fig. 3), ma nell'immagine seguente (fig. 4) si evidenziano un muro con grandi conci tondeggianti (pietre di fiume) che appartenevano probabilmente a una delimitazione anteriore (di età moderna?), mentre sono presenti una soletta e un supporto in

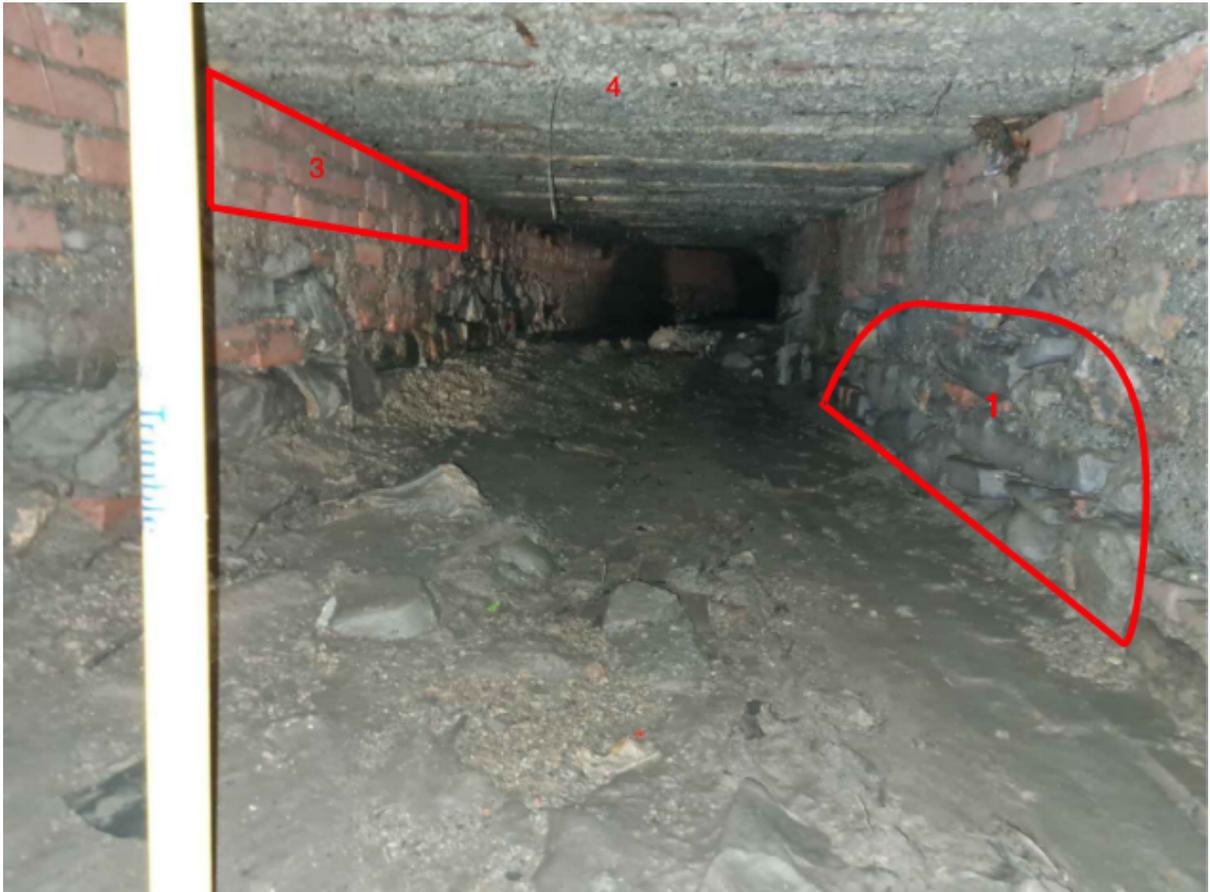
Fig. 4 – Altre murature: muratura di età moderna (1); muratura recente (3); soletta in c. a. recente (4).

mattoni piuttosto recenti. Una stratificazione di interventi che testimonia di una serie quasi continua di interventi dalla seconda metà dell'Ottocento (e probabilmente nell'ultimo decennio del secolo) fino all'epoca più recente.

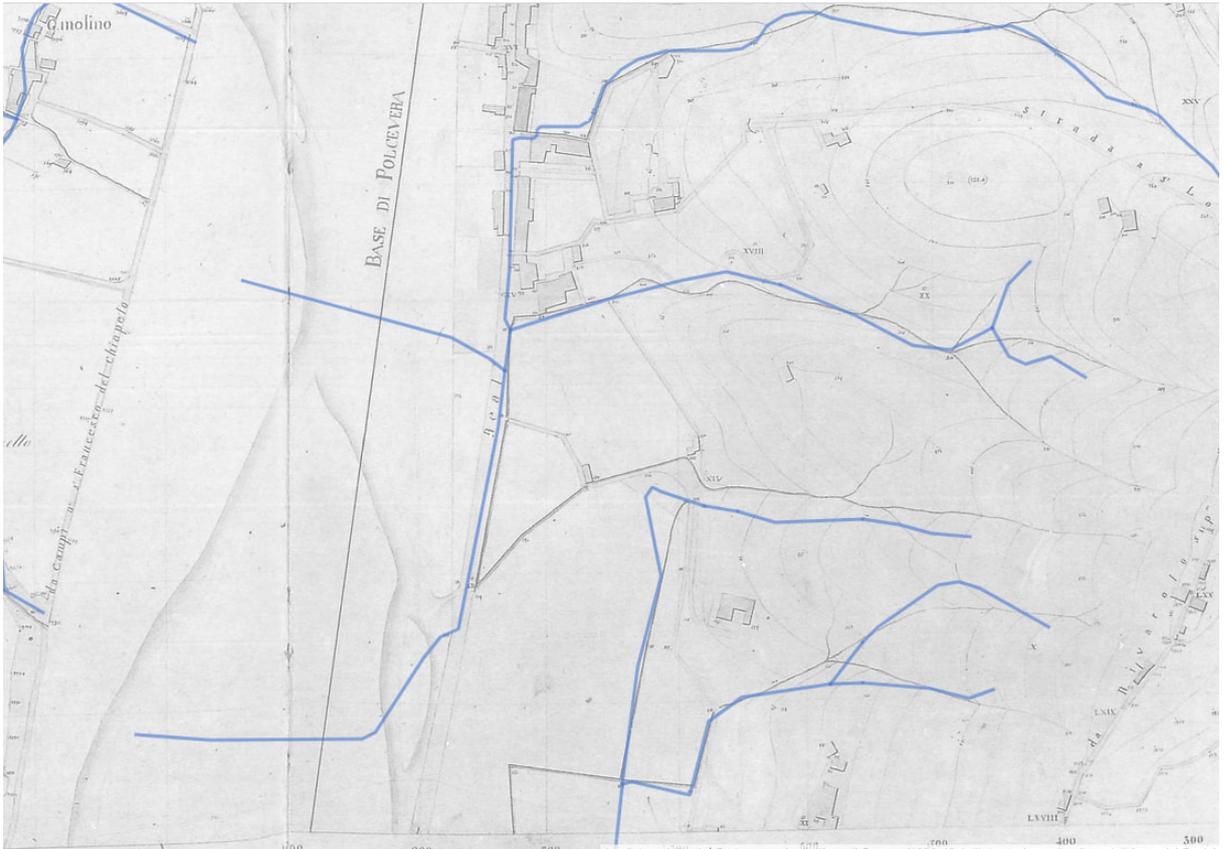
Fig. 5 – corsi d'acqua presenti nella carta di Ignazio Porro (1834-36) e corsi d'acqua rilevati dalla Protezione civile. I cambi di orientamento da perpendicolare a parallelo al Polcevera sono evidente frutto di una sistemazione artificiale. Il manufatto attuale è tracciato sull'area golenale (in basso a sinistra).

Il confronto tra lo stato attuale, le due carte georiferite e il tracciato dei rivi rilevato dalla Protezione civile del Comune di Genova ([storage.c4a.it/rivarolo/rivi/](http://storage.c4a.it/rivarolo/rivi/)) evidenzia la sistemazione artificiale dei corsi d'acqua inseriti nel contesto agricolo e protoindustriale dell'area. Ciò è particolarmente evidente nel Canale dei campi sull'altra sponda del Polcevera, e nell'integrazione con i tanti mulini (di fronte a Teglia) oggi ancora presenti nella toponomastica. Anche sulla riva sinistra, più trasformata in età contemporanea, questa distinzione tra rivi "naturali" e canali irrigui o a servizio dei molini risulta chiara dalle geometrie asunte. In particolare con i frequenti cambi di direzione e i flessi ad angolo retto che caratterizzano i canali derivati dal rio Rondinella.

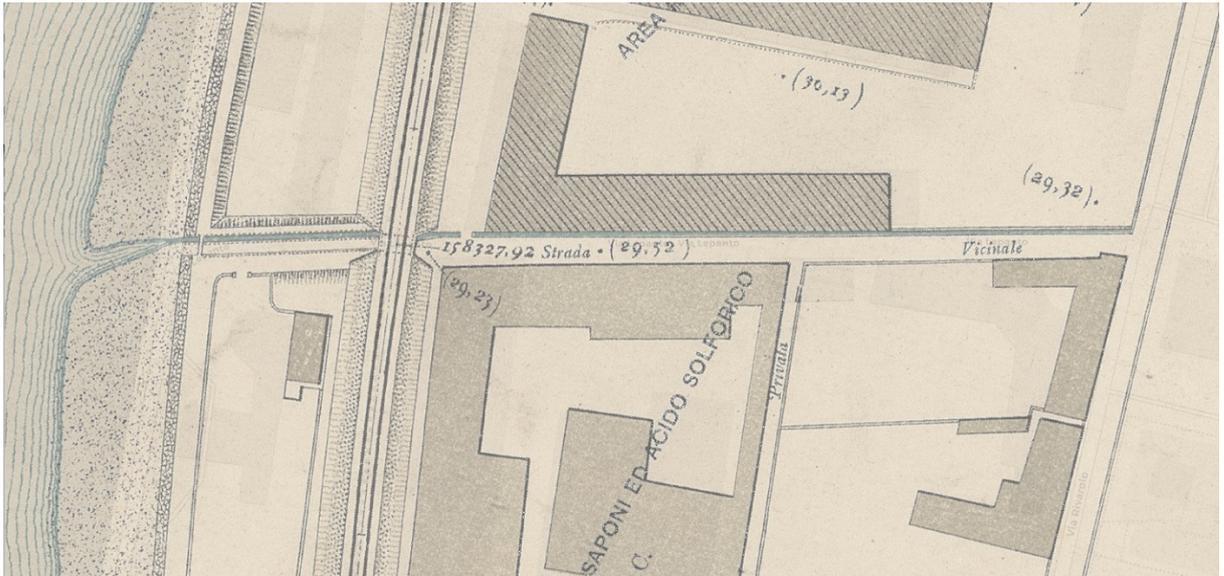
Fig. 6 – La strada vicinale (via Lepanto) nel progetto di Officine ferroviarie. Si noti il canale a cielo aperto di lato alla strada vicinale

Ancora nel 1890 il progetto di Officine ferroviarie riporta parte del tracciato ancora aperto, in particolare il tratto lungo la strada vicinale (via Lepanto) e il tratto in cui il rio Rondinella, già probabilmente regimato a monte, cambia direzione, immettendosi nel canale in direzione parallela al Polcevera.

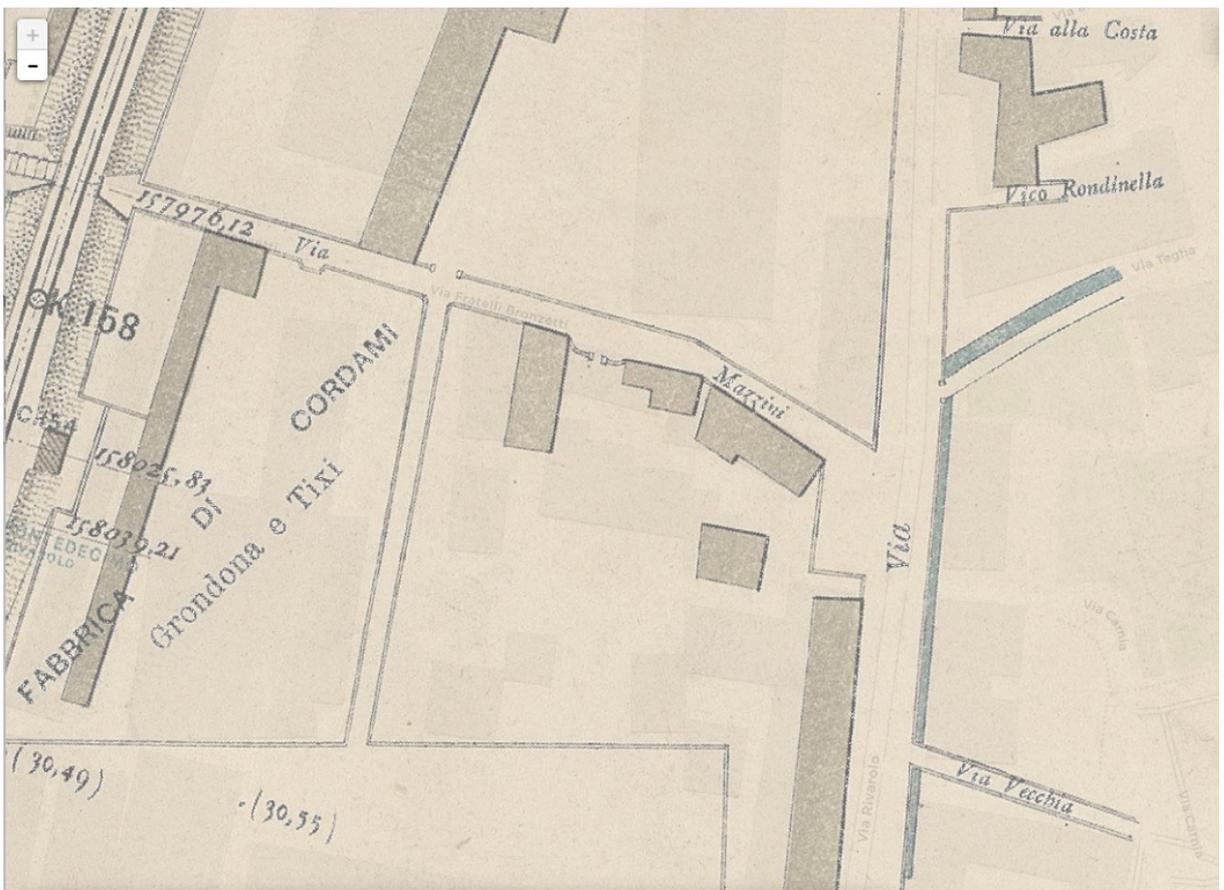
Fig. 7 – il canale vicino alla derivazione dal rio Rondinella in parte a cielo aperto.
