# COMUNE DI GENOVA

## Servizio di Progettazione di Fattibilità Tecnica ed Economica e definitiva (per appalto integrato) nonché del coordinamento della sicurezza in fase di progettazione delle “Opere di adeguamento idraulico del tratto tombinato di valle del rio Maltempo, affluente del torrente Polcevera” PROGETTO DEFINITIVO

TITOLO: <b>GEOLOGIA E IDROGEOLOGIA RELAZIONE GEOLOGICA</b>	
--	---	--

CODICE ESTESO ELABORATO: II151F-PD-GEO-R001_1	SCALA: -	DATA: 07/2022
	NOME FILE: II151F-PD-GEO-R001_1.docx.docx

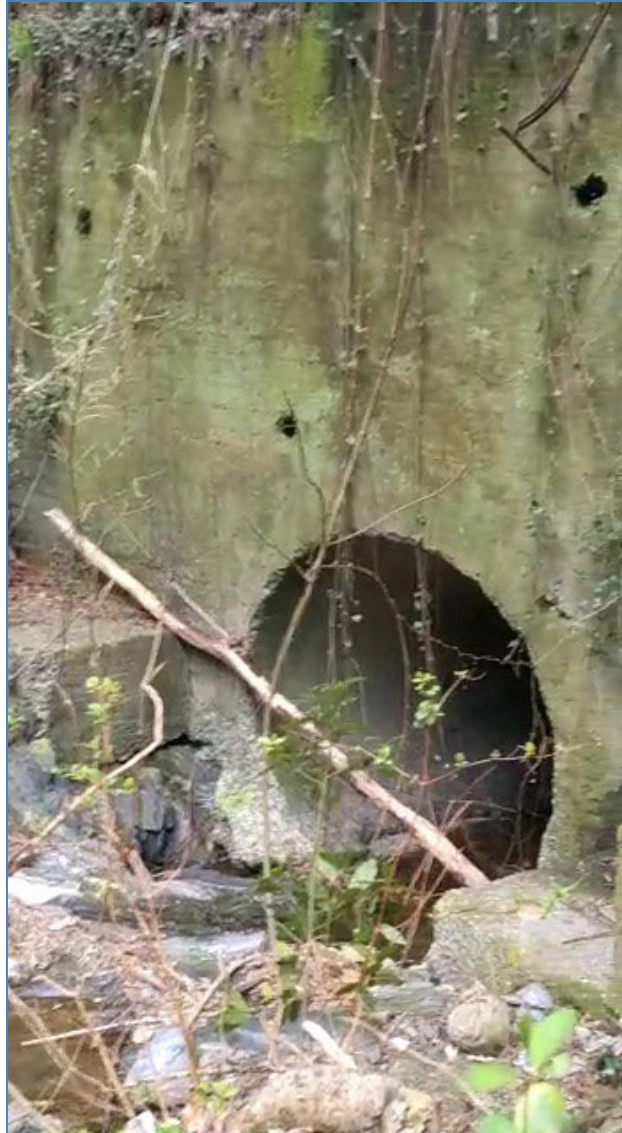
*Figura 1.4 Scatolare con cui il Rio Maltempo supera lo sbarramento*

realizzato sul fondo alveo, parzialmente occultato dalla fitta vegetazione e dalle ripide pendenze delle scarpate, permette all'acqua di superare tale sbarramento.

Dato che la presenza della colmata costituisce un ostacolo al naturale deflusso delle acque si è posizionata l'opera di presa della galleria scolmatrice a monte di essa.

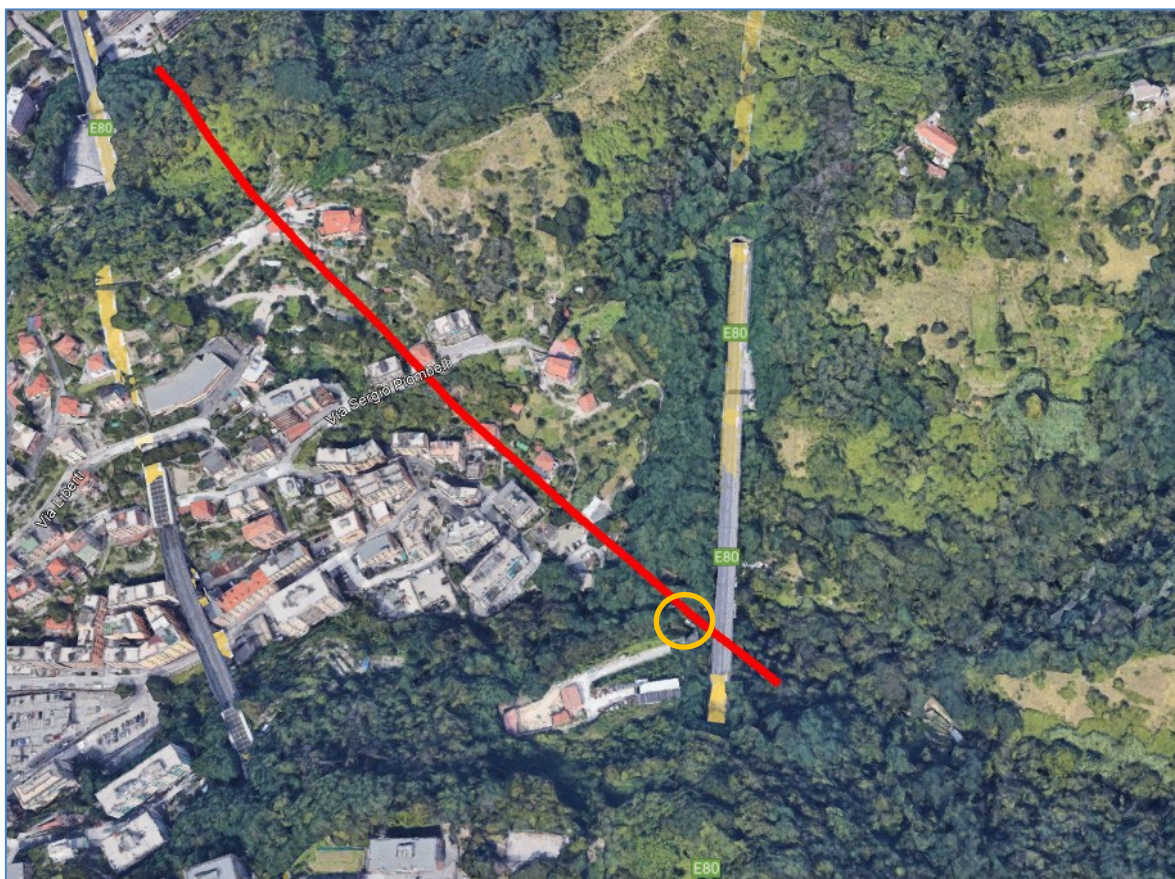
Figura 6.2 Posizione approssimativa della discarica non autorizzata lungo Via Piombelli a valle del viadotto autostradale. In rosso il tracciato della galleria idraulica

Immediatamente a valle del viadotto autostradale, e quindi dell'opera di presa, in sponda destra del Rio Maltempo le cronache locali riportano la presenza di una discarica non autorizzata contenente fusti in materiale plastico per la quale sono stati svolti dettagliati accertamenti per la messa in sicurezza del sito. Una più precisa delimitazione e caratterizzazione dell'area è stata ottenuta a seguito di un sopralluogo congiunto effettuato con i tecnici comunali della Direzione Ambiente del Comune di Genova, i quali hanno gentilmente messo a disposizione la documentazione disponibile. In figura seguente l'ubicazione approssimativa della discarica in questione rispetto agli interventi in progetto.

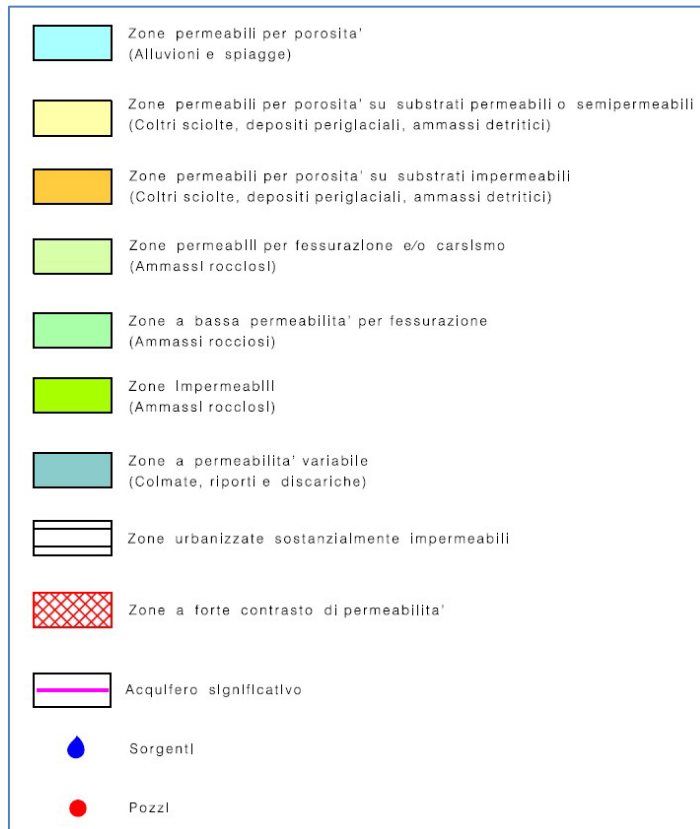
Figura 8.12 PUC. Carta idrogeologica. La galleria idraulica è rappresentata con una linea tratteggiata

della Formazione di Ronco). Non sono censite sorgenti in un intorno significativo delle opere. Lungo le zone subpianeggianti della gola del Torrente Torbella le alluvioni sono permeabili per porosità ma tale permeabilità, ad eccezione della fascia occupata dall'alveo, è spesso limitata dalle pavimentazioni e coperture connesse con l'elevata urbanizzazione. L'ampia gola del Polcevera fino alla confluenza con il Torbella è inclusa nel limite di un acquifero significativo la cui qualità, dalla carta dello "stato chimico delle acque" allegata al Piano di Tutela delle Acque (PTA) è nel complesso scadente; lo stato qualitativo è "non buono" nella relazione sullo stato dell'ambiente in Liguria. In prossimità della confluenza del Torrente Torbella nel Polcevera sono censiti n° 3 pozzi per acqua, dichiarati ad uso umano, gestiti da IREN Acque S.p.A. ed aventi una portata di 40-45 l/s ciascuno.

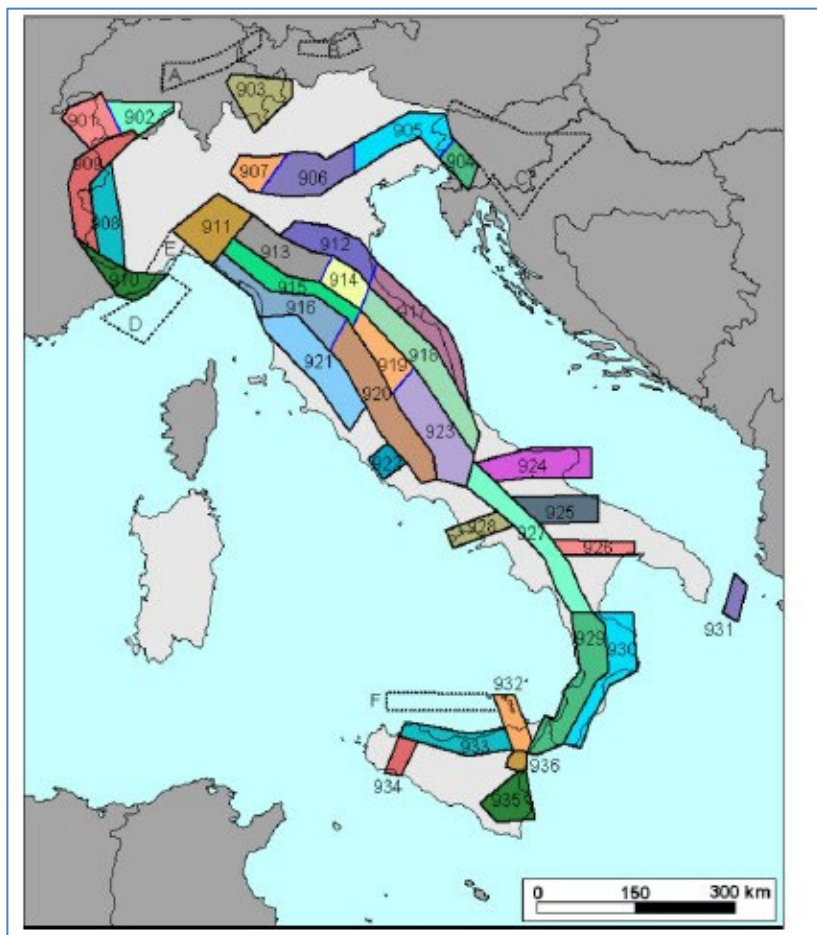
Figura 9.8 Zone sismiche ZS9

In base alla zonazione sismogenetica ZS9 del territorio nazionale la sismicità in Italia viene distinta in 36 zone (vedi figura), a ciascuna delle quali è associata una legge di ricorrenza della magnitudo espressa in termini di magnitudo momento Mw. In quest'ambito l'area di intervento ricade nelle vicinanze (5-6 Km) della zona sismogenetica 911 "Tortona – Bobbio" alla quale è associato un valore di magnitudo massima attesa di Mw = 6,14.

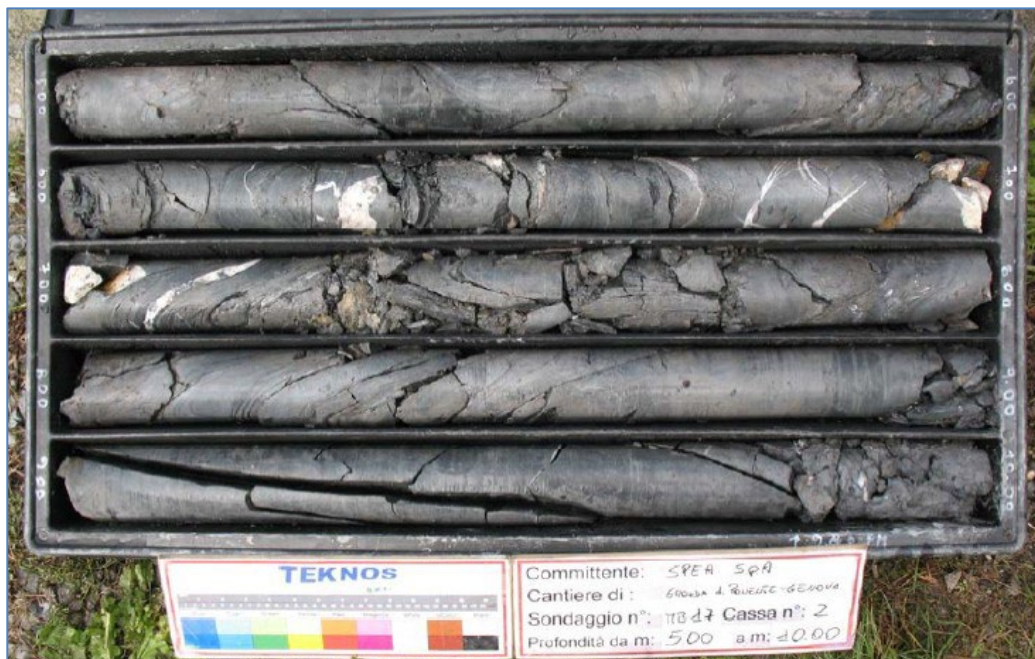
Figura 10.1 Canale di gronda. Sondaggio M17 nella Argilliti di Montanesi

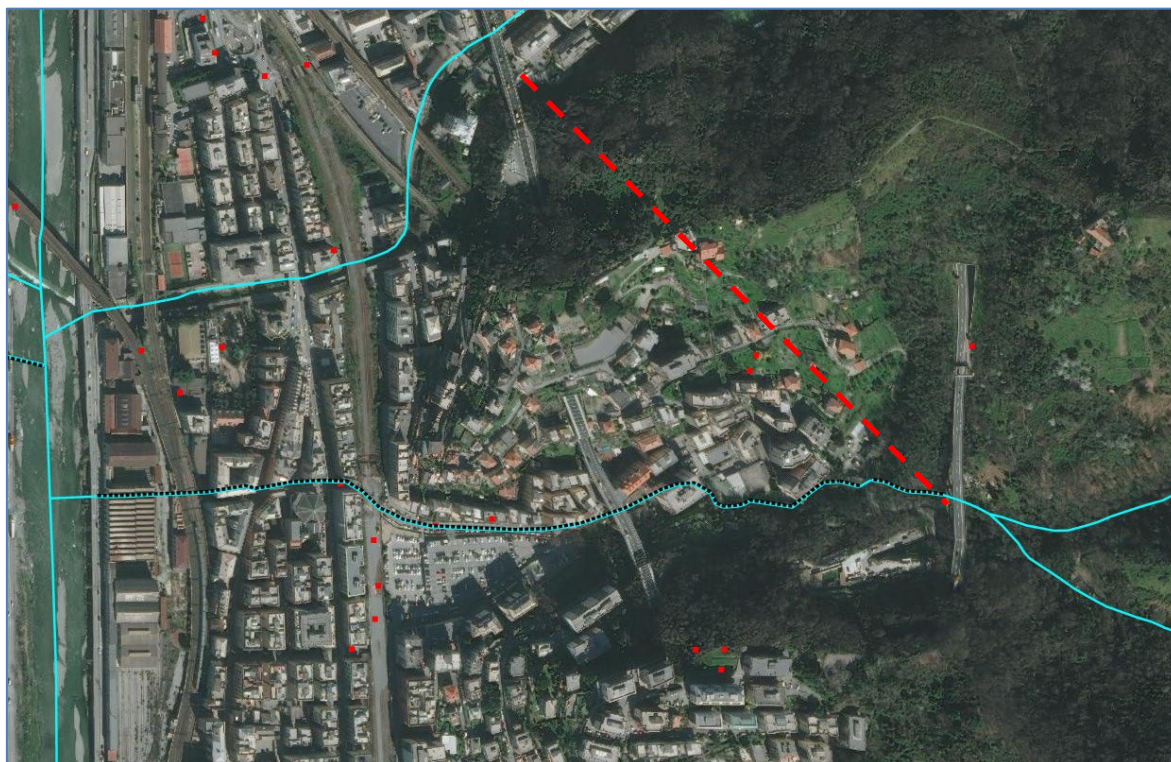
Figura 10.2 Stralcio Carta indagini geognostiche della Liguria (fonte: geoportale regionale) con ubicazione dei sondaggi disponibili. La linea tratteggiata rossa rappresenta il tracciato della galleria idraulica

Le ubicazioni dei sondaggi reperiti nel geoportale sono rappresentate anche in figura 10.2.

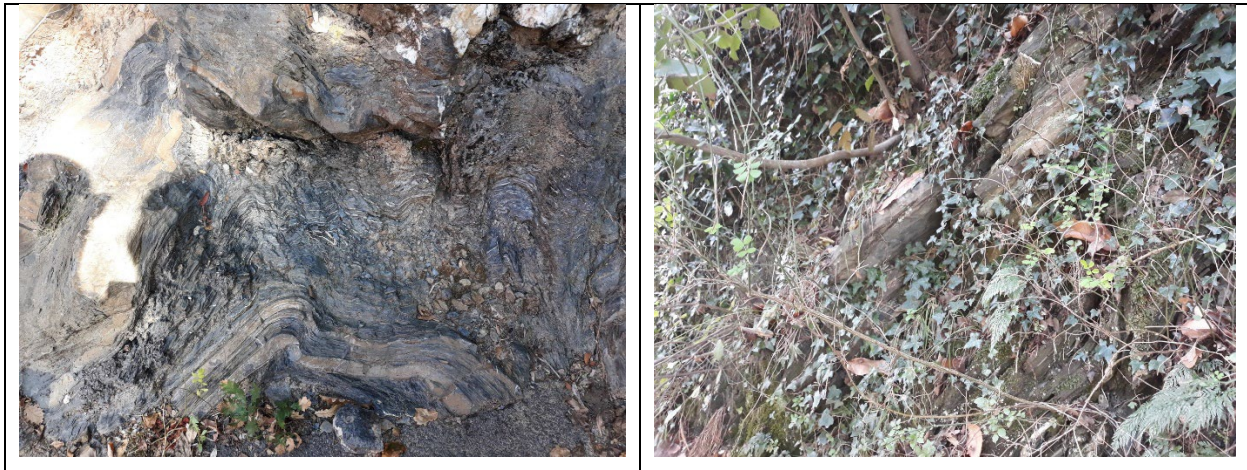
Figura 10.5 A sinistra argilliti con struttura fissile e noduli di quarzo affioranti in asse galleria. A destra argilliti lungo la sponda destra del Rio Maltempo in zona opera di presa

L'ammasso è caratterizzato da una foliazione di aspetto scaglioso con marcata fissilità che di fatto separa la roccia in lastre lucenti e tenaci. Il volume roccioso unitario atteso è quindi sempre modesto. Sul terreno le superfici di laminazione evidenziano una ossidazione con sviluppo di patine limoso argillose. La pedogenesi determina una coltre di alterazione che si spinge sino a 4-6 m di profondità; in tale ambito l'ammasso si presenta fortemente degradato, a tratti argillificato inglobante nuclei lapidei, con consistenza progressivamente crescente verso il basso. Il passaggio fra la porzione alterata e quella sana è solitamente abbastanza netto.

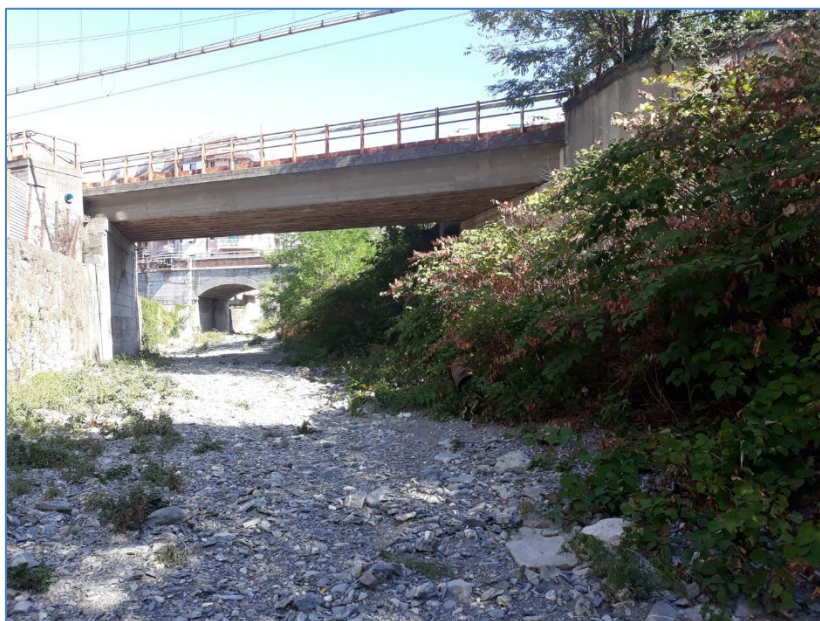
Figura 10.6 Alveo del Torrente Torbella a valle dello sbocco della galleria idraulica

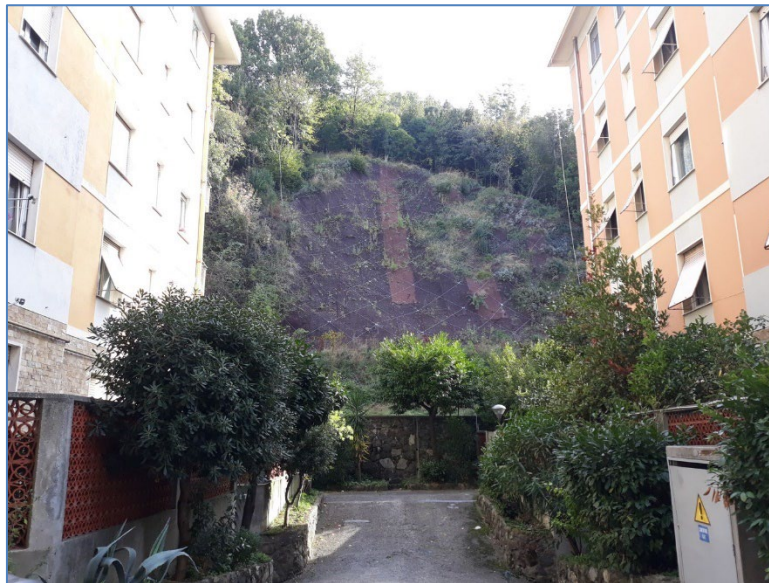
Una frana tipo soil slip è rilevabile a margine di Via Fasciotti, circa 70-80 m a nord rispetto allo sbocco della galleria. Trattasi di uno smottamento di materiale detritico colluviale poggiante sul substrato roccioso, che ha probabilmente coinvolto anche la porzione alterata dello stesso substrato. È stato messo in sicurezza attraverso una copertura in geosintetico per proteggerlo dalle acque meteoriche, integrata da un sistema di chiodi e reticolo di funi (vedi foto). Pur non interferendo e non condizionando i lavori la sua presenza sta a sottolineare la cautela necessaria nell'apertura e gestione di scavi a lungo termine non adeguatamente e preventivamente sostenuti. Tale cautela vale chiaramente per le coltri di copertura ma, per effetto del ridotto volume unitario e dell'alterabilità nel tempo, va estesa anche alla formazione argillitica.

Figura 10.7 Dissesto con intervento di messa in sicurezza in Via Fasciotti a nord dello sbocco della galleria idraulica

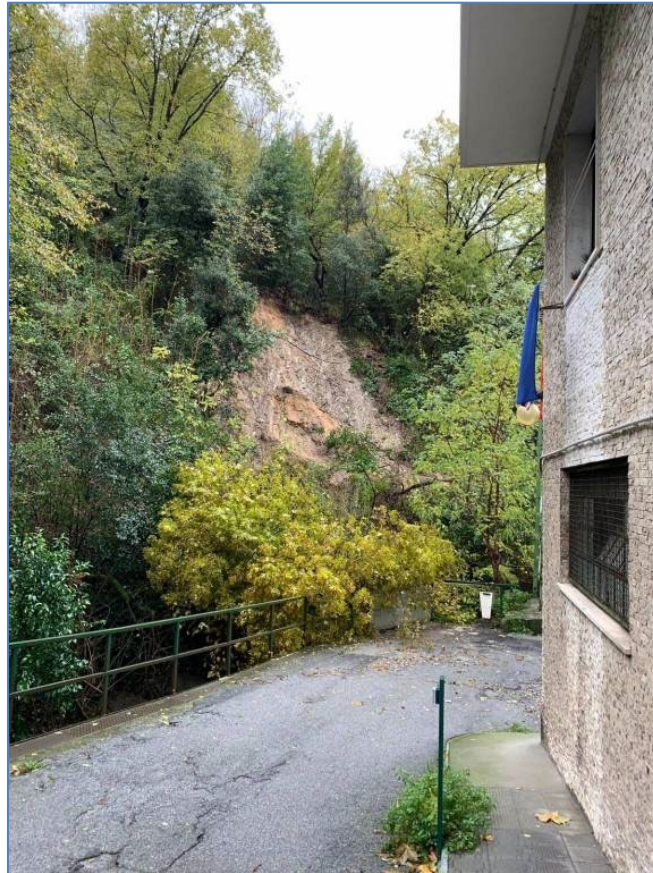
Una seconda frana tipo soil slip, che interessa materiale colluviale in appoggio sul substrato argillitico esposto lungo un versante molto ripido, è visibile a valle dell'opera di presa in sinistra idraulica del Rio Maltempo (vedi foto). Il suo innesco si ritiene sia dovuto ad un evento meteorico intenso e ad una non corretta gestione delle acque ruscellanti lungo la viabilità a monte. L'asportazione della vegetazione espone l'area ad una possibile evoluzione areale del dissesto, il quale può essere messo in sicurezza allontanando le acque di scorrimento, provvedendo ad una rivegetazione meglio se con l'impiego di specie a radicazione profonda, un rivestimento antierosione tipo tenax Multimat o similare, ed una rete con chiodi e reticolo di

funi. Questa perimetrazione in ogni caso non interferisce in alcun modo con le opere in progetto (che rimangono a monte) ma potrebbe scaricare materiale sul sottostante alveo del Rio Maltempo.

Figura 10.8 Dissesto in sinistra Rio Maltempo a valle dell'opera di presa

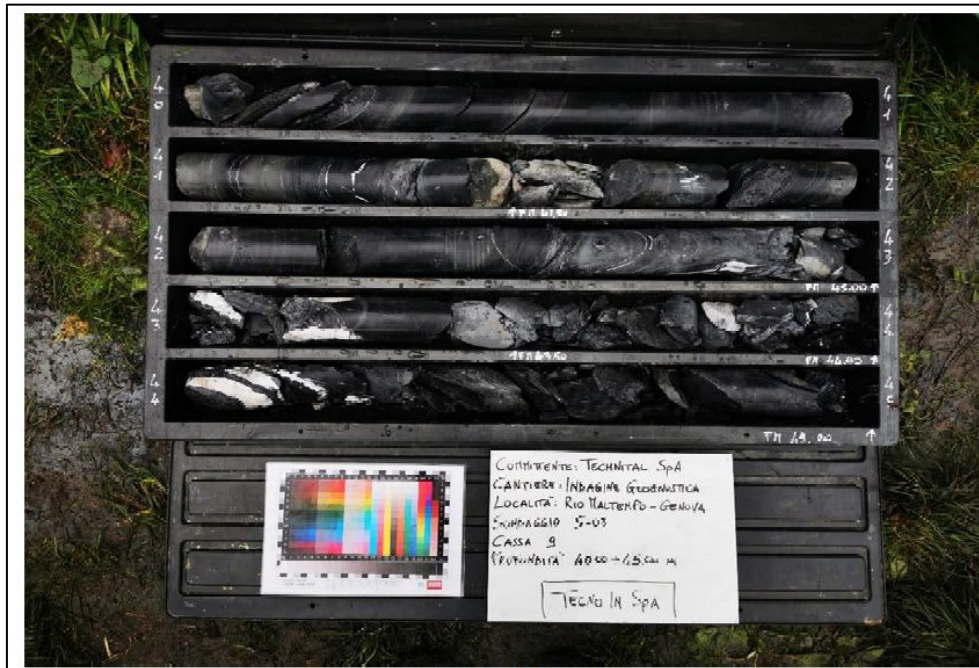
Figura 10.9 Sondaggio S03. Argilliti a quota galleria

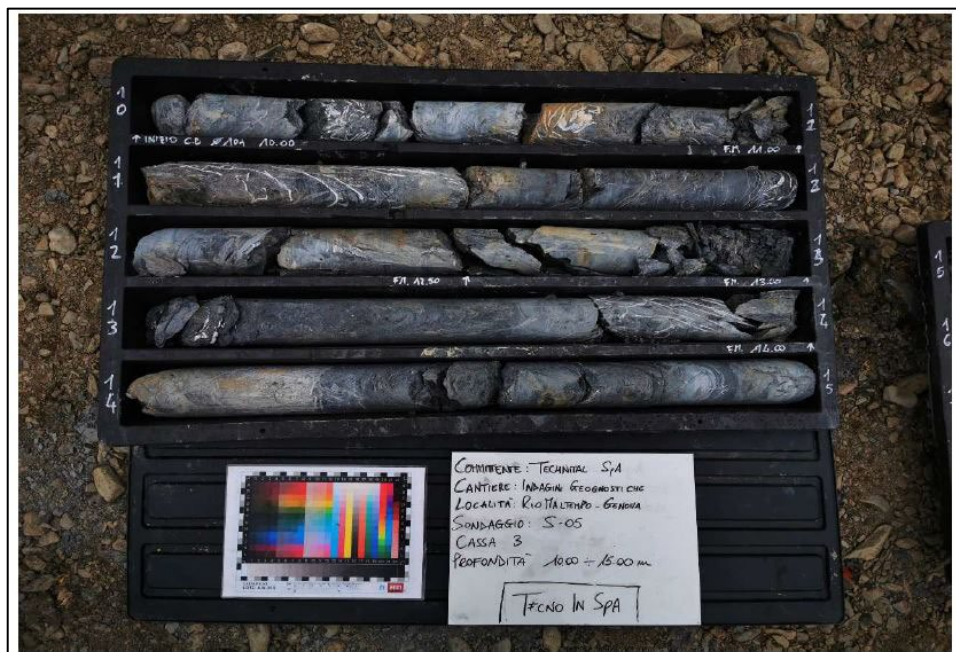
Figura 10.10 Sondaggio S05. Substrato argillitico fra 10-15 m da p.c.

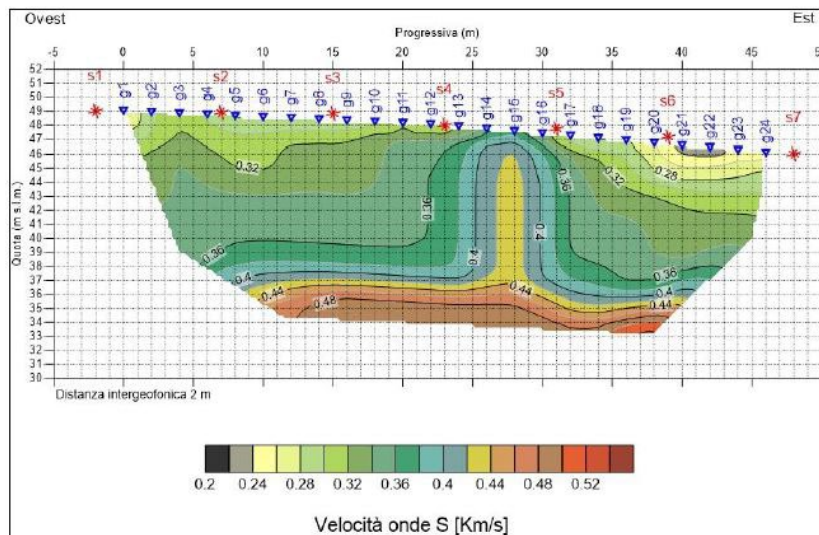
Figura 10.11 Traversa sismica R1

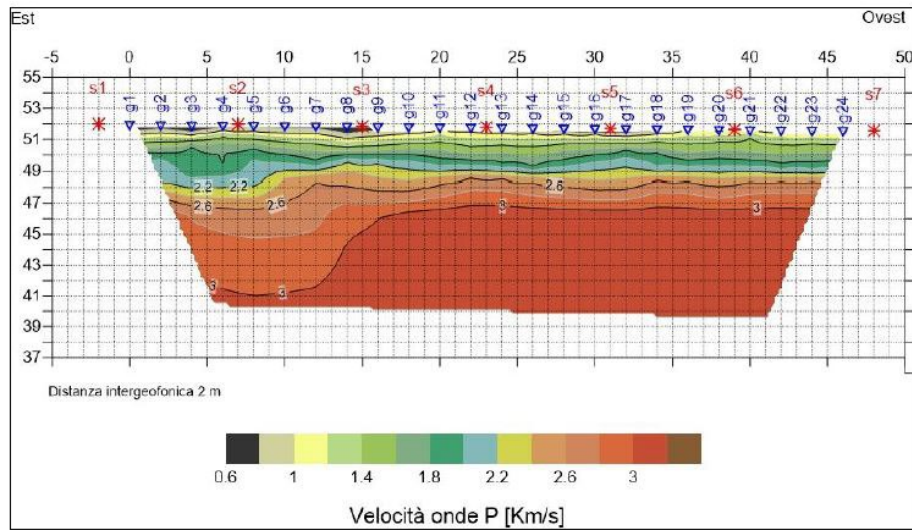
Figura 10.12 Traversa sismica R2

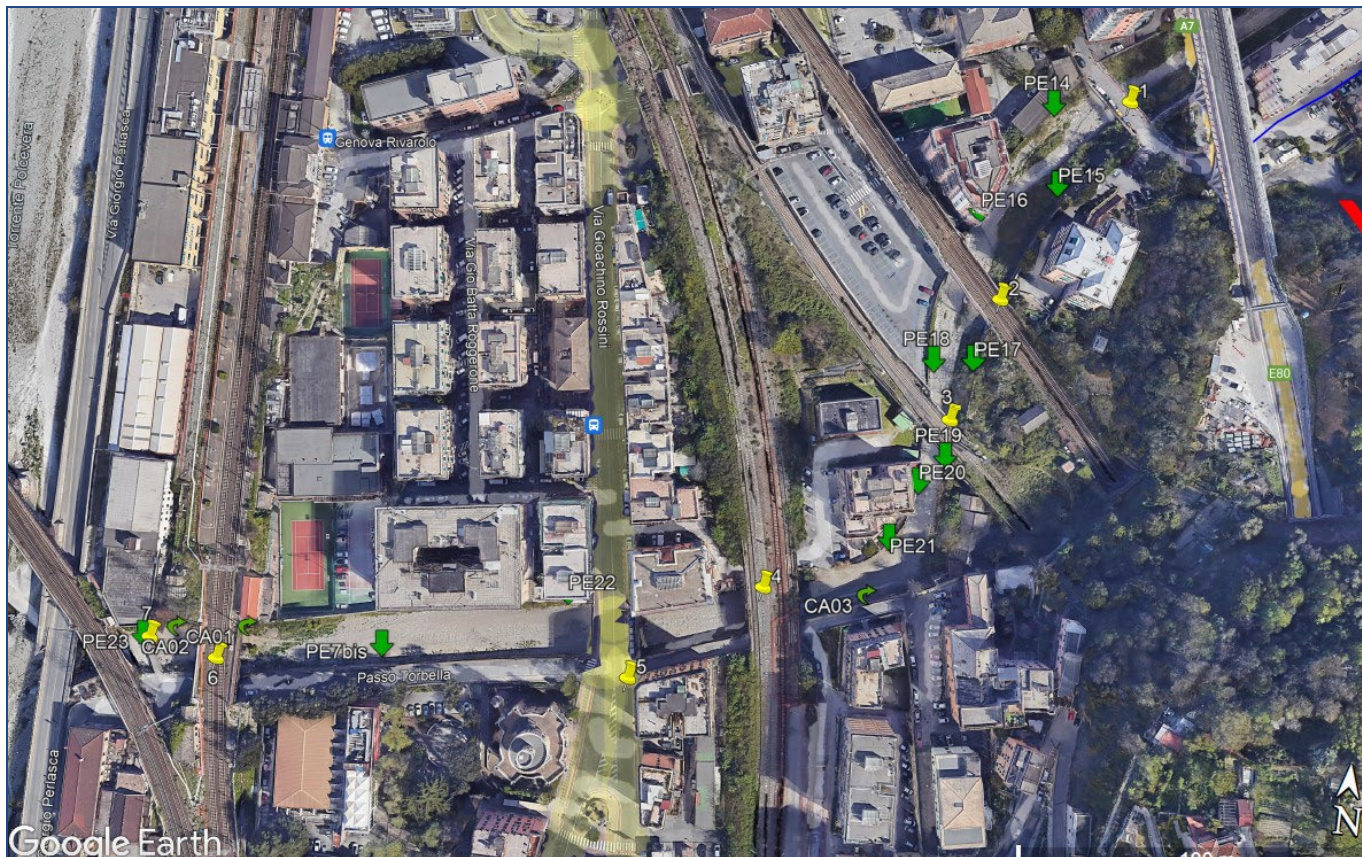
Figura 10.16 Ubicazione pozzetti e carotaggi del 2023 con numerazione dei ponti indicata in questo documento

In tabella 10.9 sono riepilogati i risultati dei saggi sui pozzetti mentre in figura 10.15 e figura 10.16 la relativa ubicazione con anche la numerazione dei ponti richiamata in questo documento.

Nel tratto compreso fra l'immissione della galleria di derivazione e il torrente Polcevera la sezione idraulica del Torrente Torbella, dovendo ricevere un incremento di portata, dovrà essere riprofilata conferendo una sezione trapezia. L'entità dello scavo è variabile da un massimo di 2 m a valle a 0,5 m nel tratto di monte. In tale contesto per evitare possibili ripercussioni sulle opere esistenti nei tratti dove lo scavo è maggiore la riprofilatura viene limitata alla porzione centrale dell'alveo, lasciando immutato il profilo esistente in prossimità delle sponde per una larghezza di almeno 3-4 m. I terreni coinvolti saranno depositi alluvionali granulari prevalentemente grossolani ed eteropici con una prevalenza di componenti argillitiche e manose, solo subordinatamente calcaree e quarzose. Per evitare possibili fenomeni erosivi è stato previsto un diffuso rivestimento dell'alveo in pietrame. Opportuni interventi di protezione sono stati previsti laddove gli scavi potrebbero interferire negativamente con le fondazioni delle opere ricadenti nelle tratte soggette a riprofilatura dell'alveo. La realizzazione di questi interventi impone la messa in sicurezza della passerella pedonale esistente in prossimità della confluenza con il Polcevera (opera 7 in questo documento come da tabella 10.9 e figura 10.15).

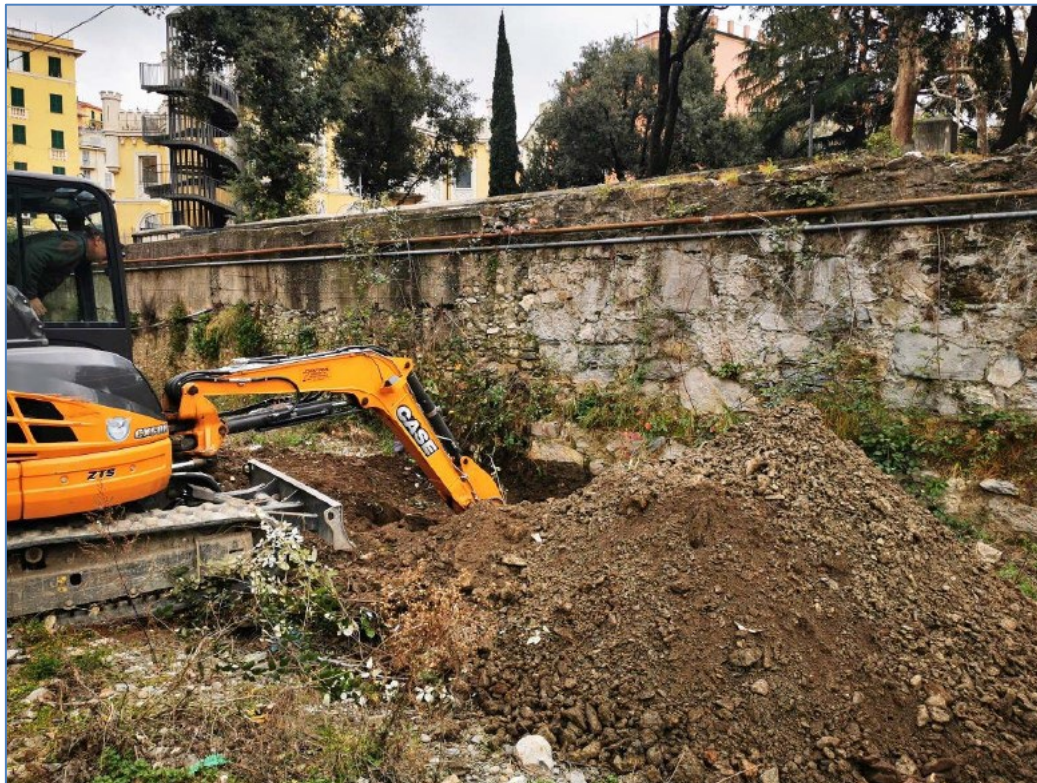
tubazioni riconducibili a sottoservizi idrici o fognari. Come già esposto una condotta ora interrata ora più superficiale, protetta da un tombotto in cls, si sviluppa lungo l'alveo del Torrente Torbella ponendosi spesso in sinistra, ma verso valle passa anche in destra idrografica.

Foto 10.1 Scavo di un pozzetto esplorativo lungo il Rio Torbella

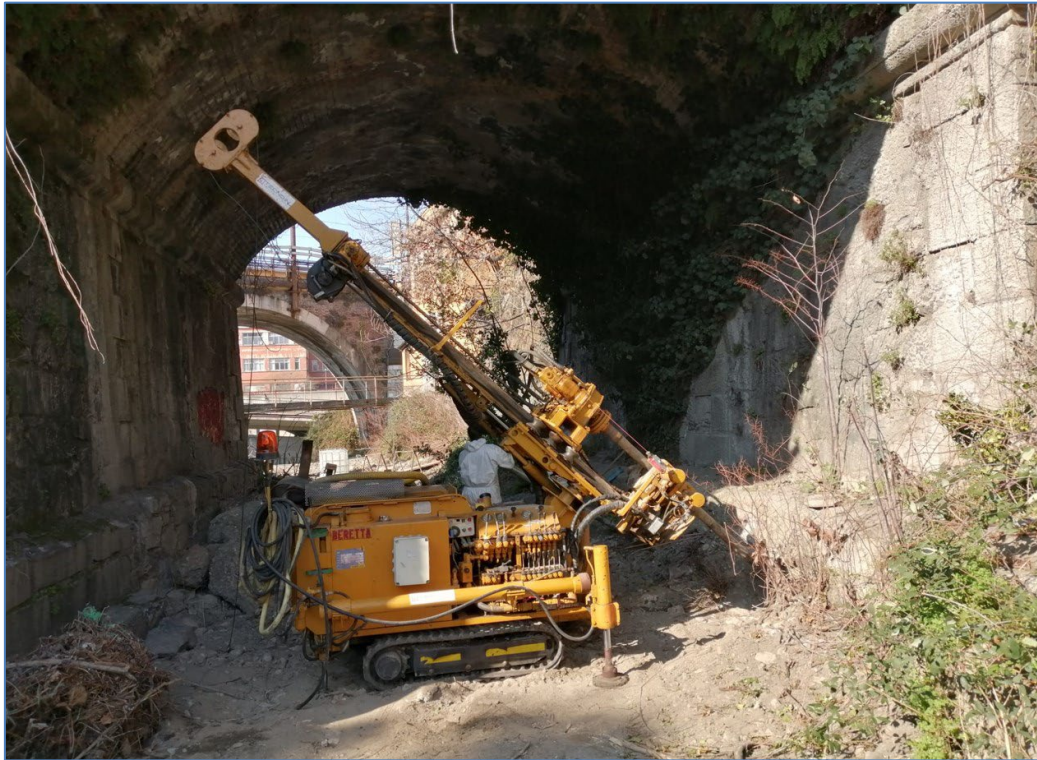
Foto 10.2 Esecuzione del carotaggio CA01 sul ponte FFSS

Carotaggio	Quota	Inclinazione	Profondità (m)	Litologia	Opera	Profondità fondazione (m)	Note
CA01	16,38	45°	4	Ghiaia con sabbia.	Spalla dx ponte FFSS (n. 6)	2,5	Blocchi cementati
CA02	15,63	45°	2,5	Ghiaia con sabbia.	Muro in dx a valle ponte n 6	1,7	Blocchi cementati
CA03	17,78	30°	2,5	Ghiaia con sabbia.	Muro in sx Via Torbella	2	Blocchi cementati
