# SKYMETRO

## PROLUNGAMENTO DELLA METROPOLITANA IN VALBISAGNO

### PROGETTO DI FATTIBILITÀ TECNICA ED ECONOMICA (D.lgs. n. 36 / 2023)

#### SISTEMAZIONI ESTERNE RELAZIONE AGRONOMICA

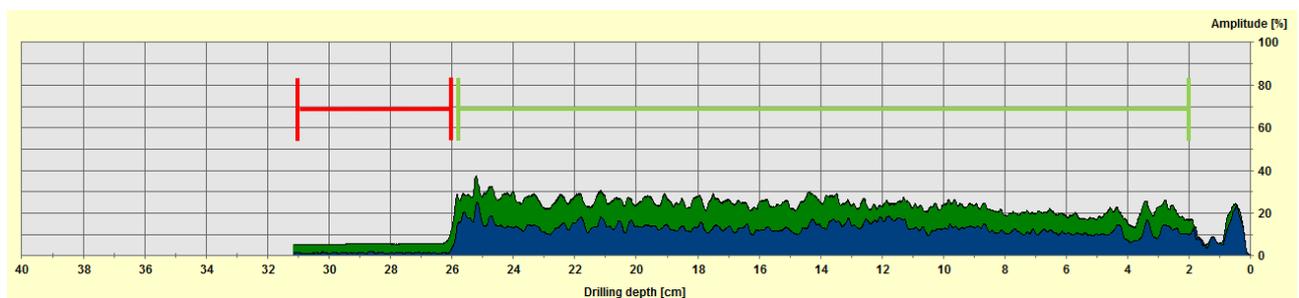
Tale strumento inserisce un ago sottile nel legno e ne misura la resistenza alla perforazione quando esso ruota in modo continuativo con impostata una determinata velocità di avanzamento e di rotazione specifica per la specie. Il legno decomposto o in via di decomposizione, a causa di carie o marciumi radicali, viene evidenziato dai profili di densità, dal momento che il decadimento causa una riduzione della resistenza meccanica alla perforazione, come esemplificato nel tracciato di esempio riportato di seguito.

| VERDE | LEGNO SANO |
| ROSSO | LEGNO DEGRADATO |
