**DETERMINAZIONE DIRIGENZIALE N. 2019-176.1.0.-94**

Lavori di consolidamento e restauro conservativo della volta del 'Salone Barabino' – Istituto Comprensivo Sampierdarena, Piazza del Monastero 6. Approvazione del progetto esecutivo fase 1, dei lavori ed individuazione delle modalità di gara.  
CUP B39D15000740004 – MOGE 15469- CIG 813991672D.

**STUDI E RICERCHE PER IL RESTAURO CONSERVATIVO DELLA VOLTA DIPINTA DEL SALONE NOBILE**

## **ALLEGATO 04 ANALISI DEGRADO E DISSESTI**

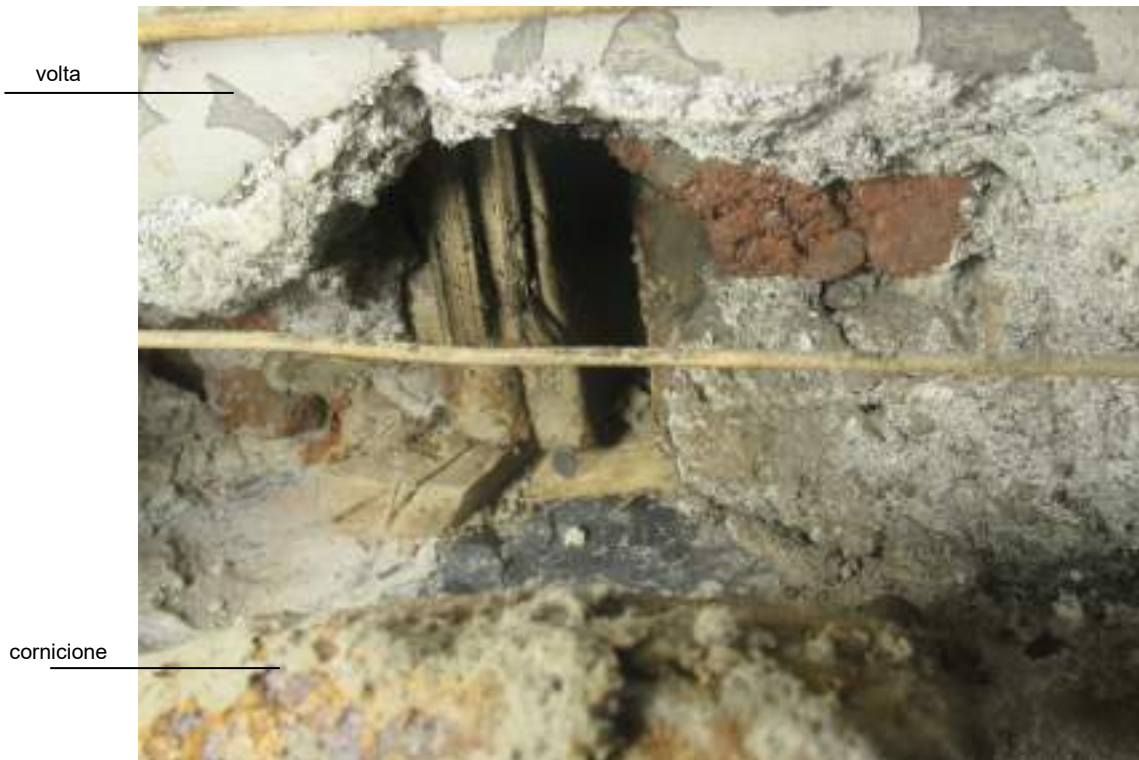
**Img. 3** – IMG\_0026: lato est, appoggio di una centina lignea, che costituisce parte della struttura portante della volta affrescata. Si nota la presenza di un inzeppamento in legno e di mattoni di riempimento.

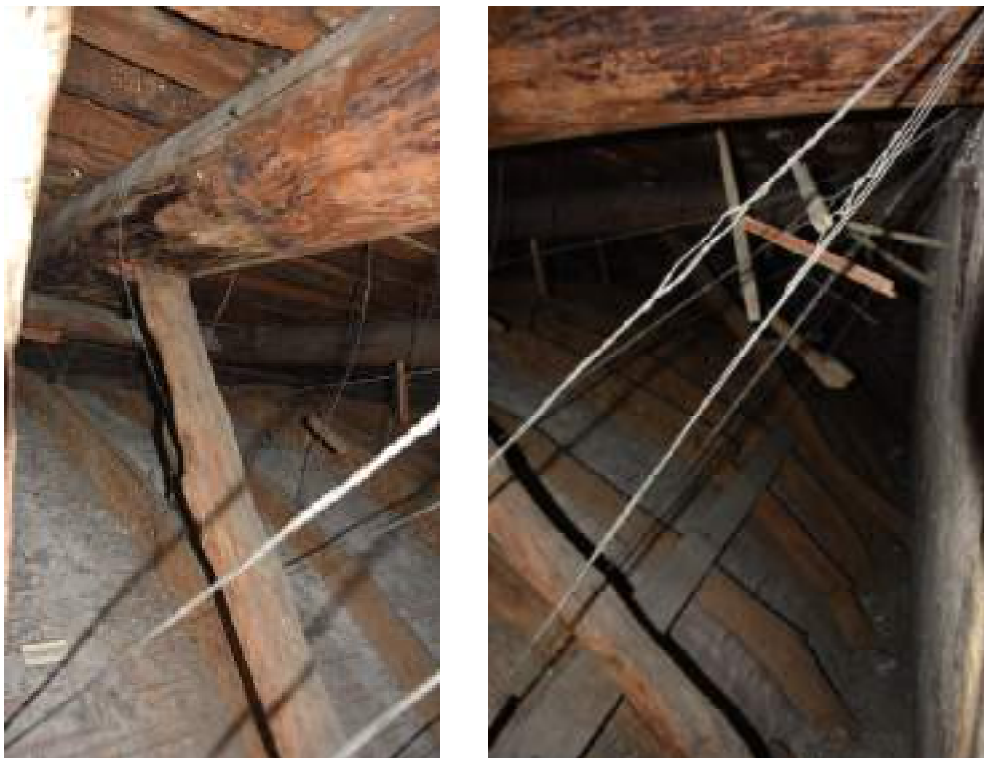
**Imgg. 4-5** – DSC\_0063 e DSC\_0062: estradosso della volta. È visibile la stuoia di canne intrecciate fissata alle centine. Non sono presenti pendini lignei ma solo in filo metallico, forse opera di un intervento successivo.

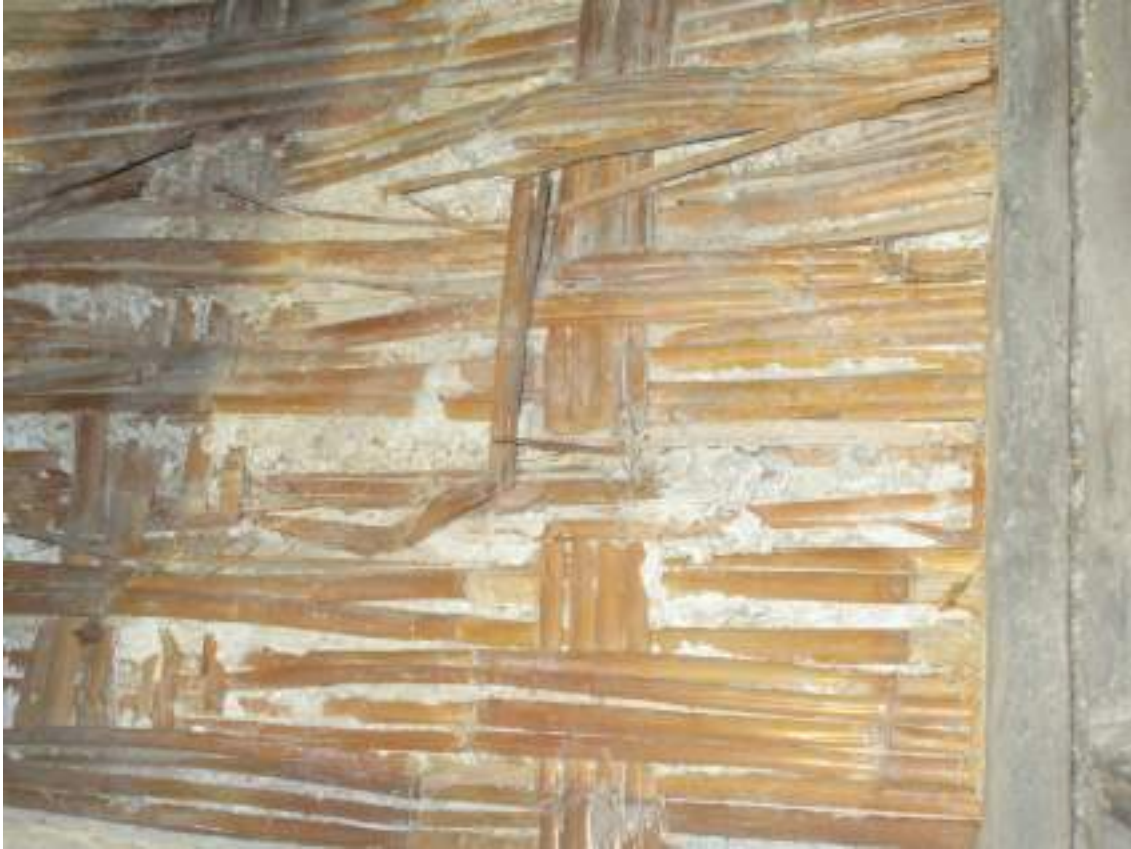
**Img. 6** – IMG\_0056: estradosso, stuoia di canniccio a seguito di parziale pulitura del deposito incoerente.

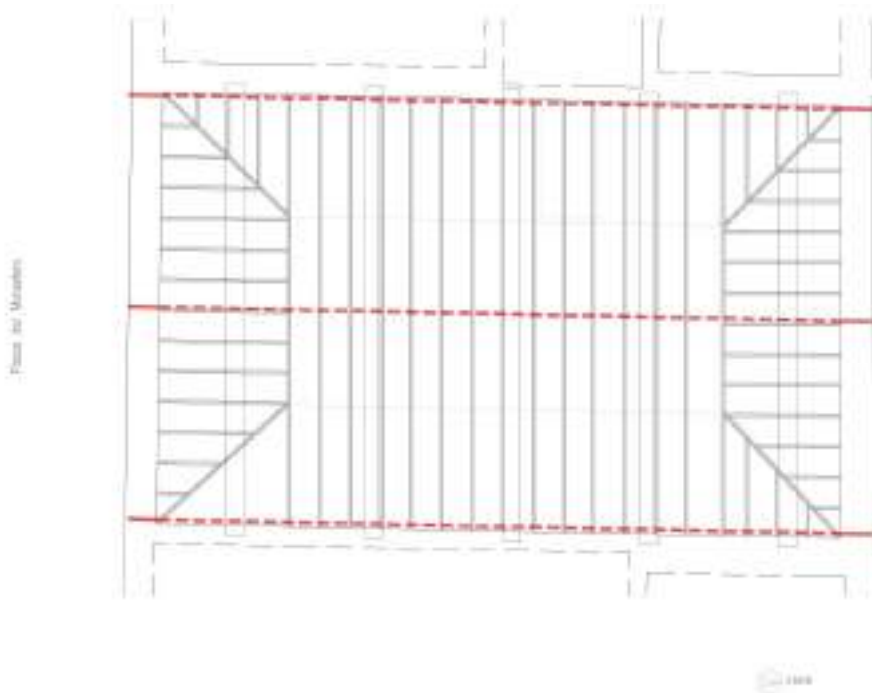
**Img. 7:** individuazione delle catene. A est e ovest le catene si trovano ad altezza cornicione. La catena centrale è all'estradosso della volta.

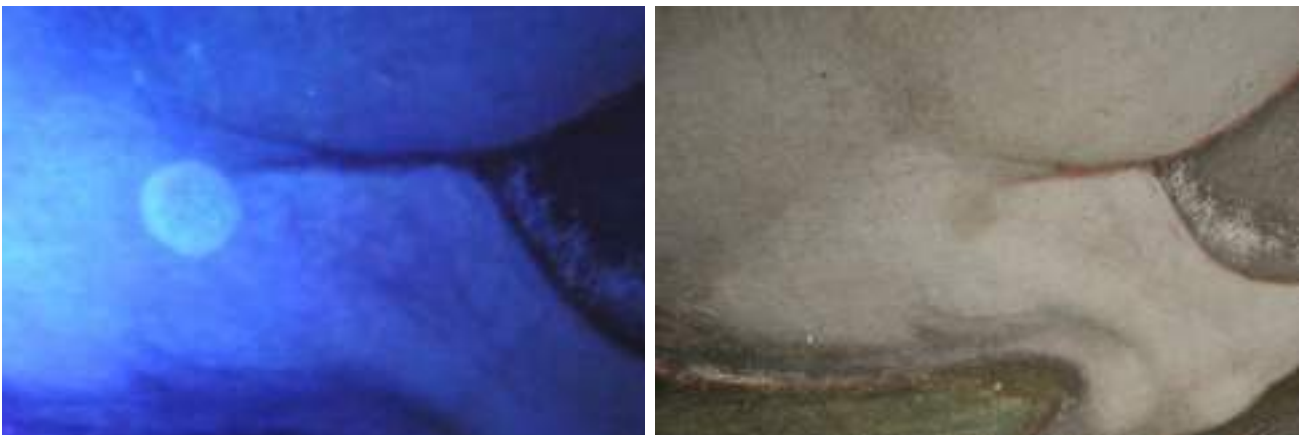
**Img. 16 e 17**– DSC\_0703 e DSC\_0704: dettaglio del riquadro centrale. A sinistra la lampada di Wood evidenzia una porzione di forma circolare.

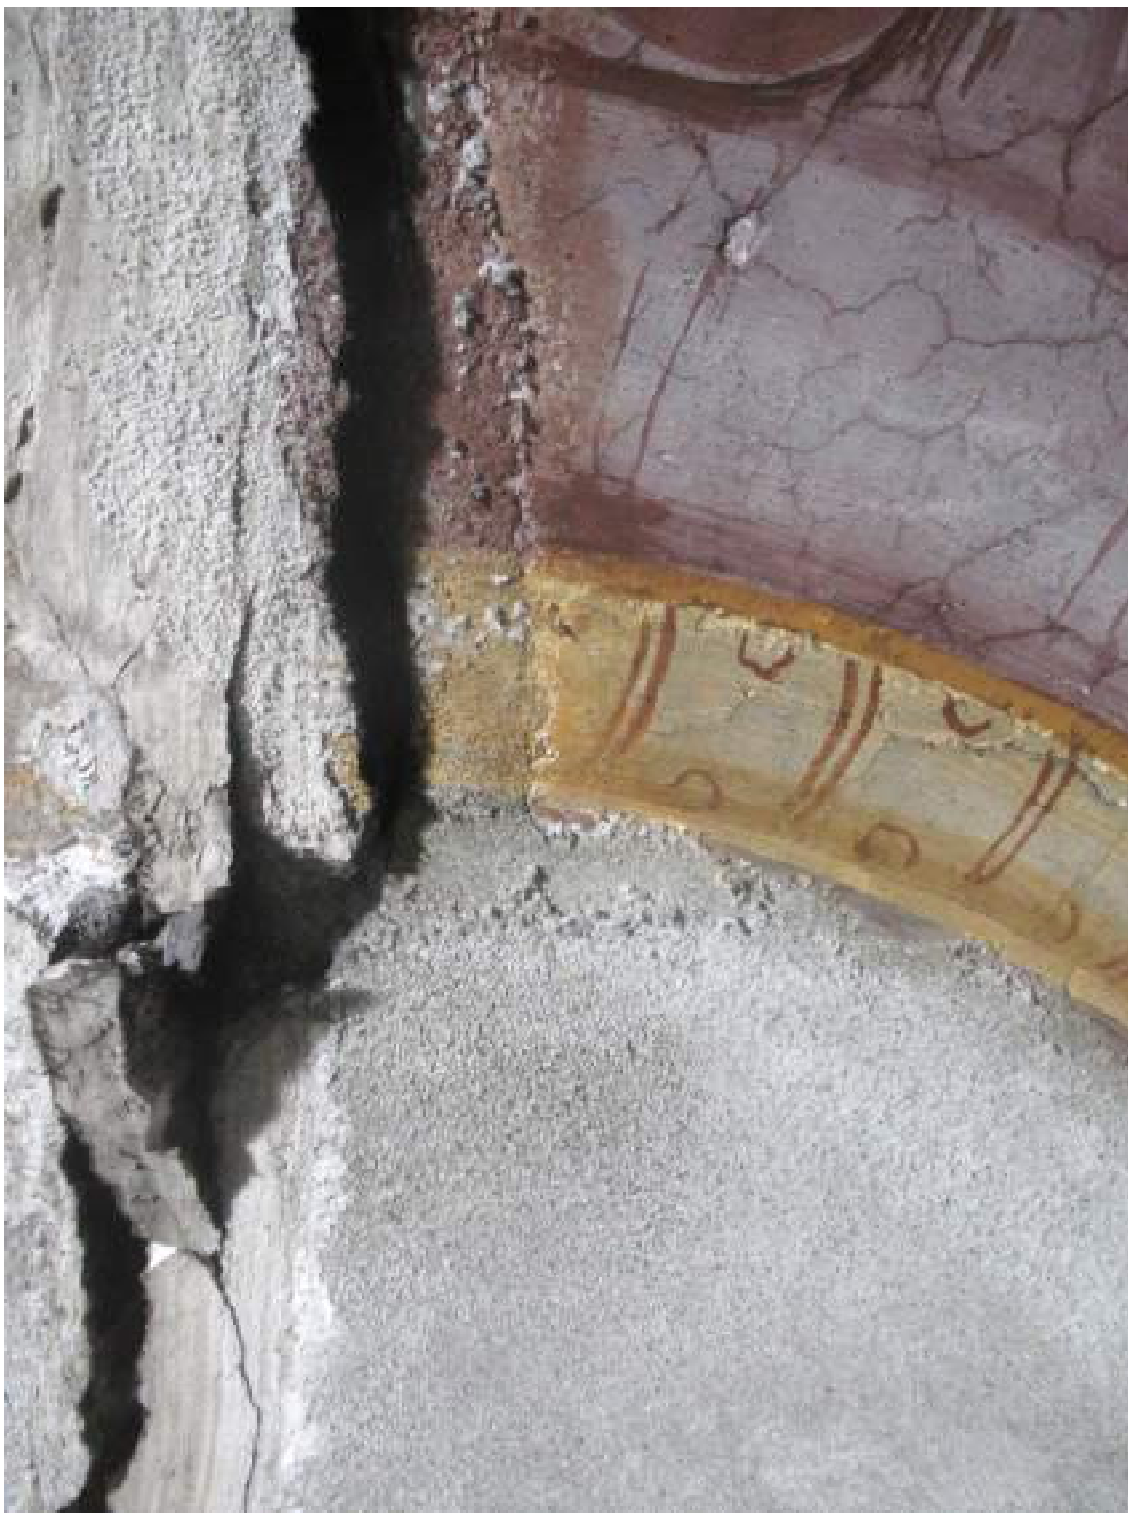
**Img. 18**– IMG\_0002: angolo nord-ovest, rifacimento dell'ovale con malta simile a quella utilizzata per la stuccatura n.3. Inoltre, è visibile la stuccatura n.2 sopra al rifacimento e sopra alla stuccatura n.3.

La malta di calce aerea, utilizzata per la stuccatura n.3, è stata stesa anche sulla superficie più interna degli ovali, che sono stati oggetto, quindi, di una reintonacatura e dell'integrale ridipintura dei medaglioni (rif. *Img.18*). Nell'ovale sud-est, attraverso l'ampia e profonda fessurazione verticale, è possibile vedere dei mattoni di riempimento, anch'essi forse posti in opera durante il rifacimento degli ovali a riempimento di ampi vuoti nella struttura (rif. *Img.19*). Mattoni sono presenti anche in prossimità del cornicione vicino ai piedi delle centine, con funzione di riempimento.

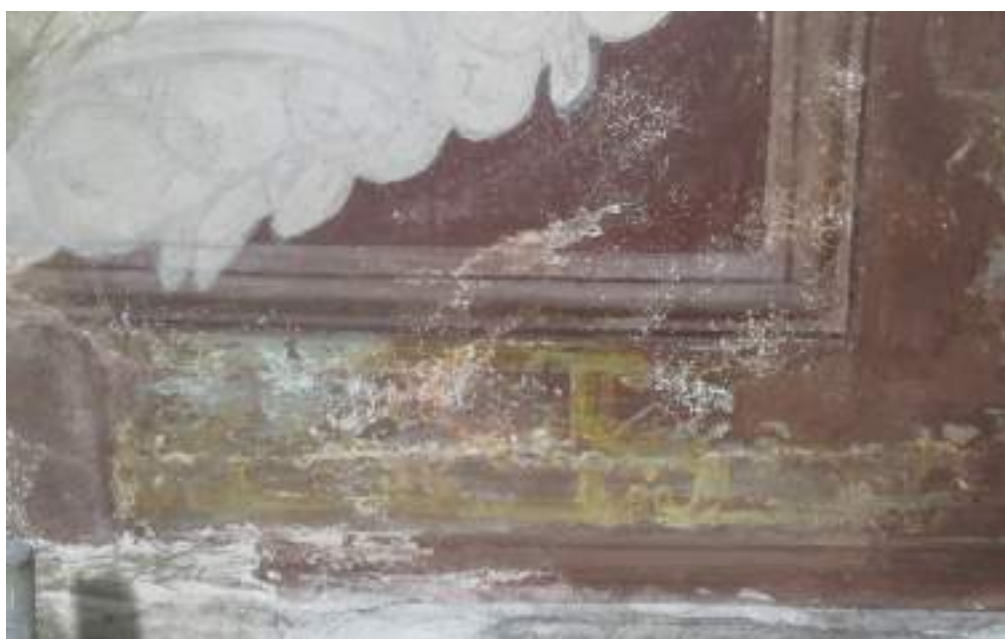
**Img. 20**– IMG\_0010: angolo nord-ovest, tracce di decorazione gialla e verde

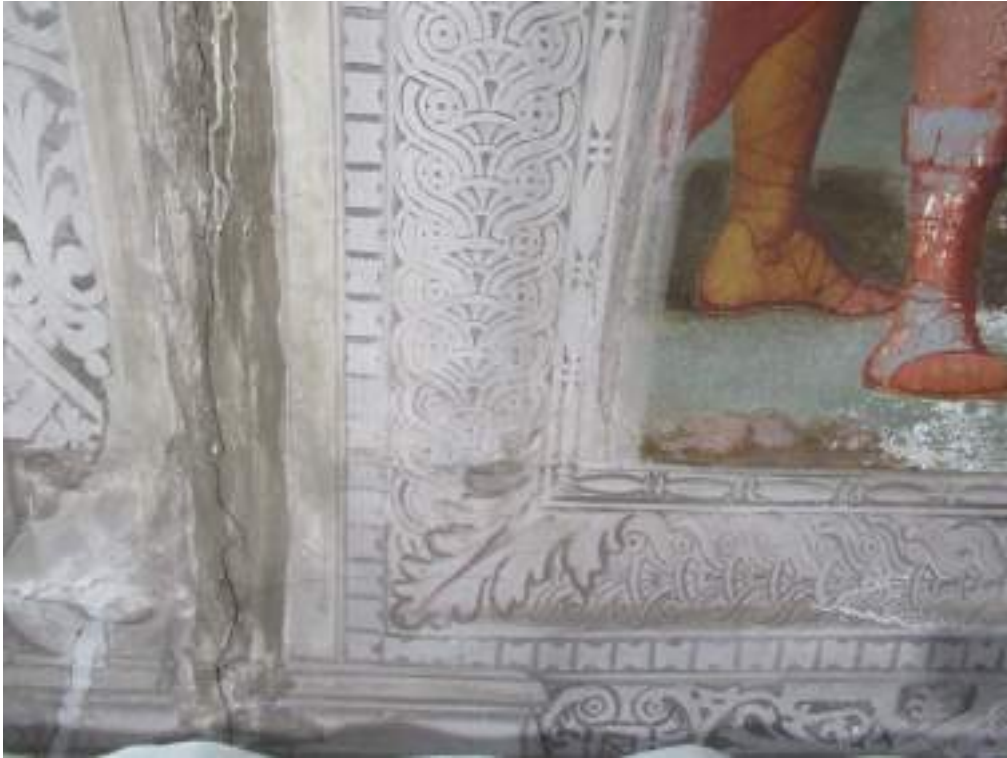
**Img. 21**– IMG\_0011: lato sud, ridipintura della cornice orizzontale

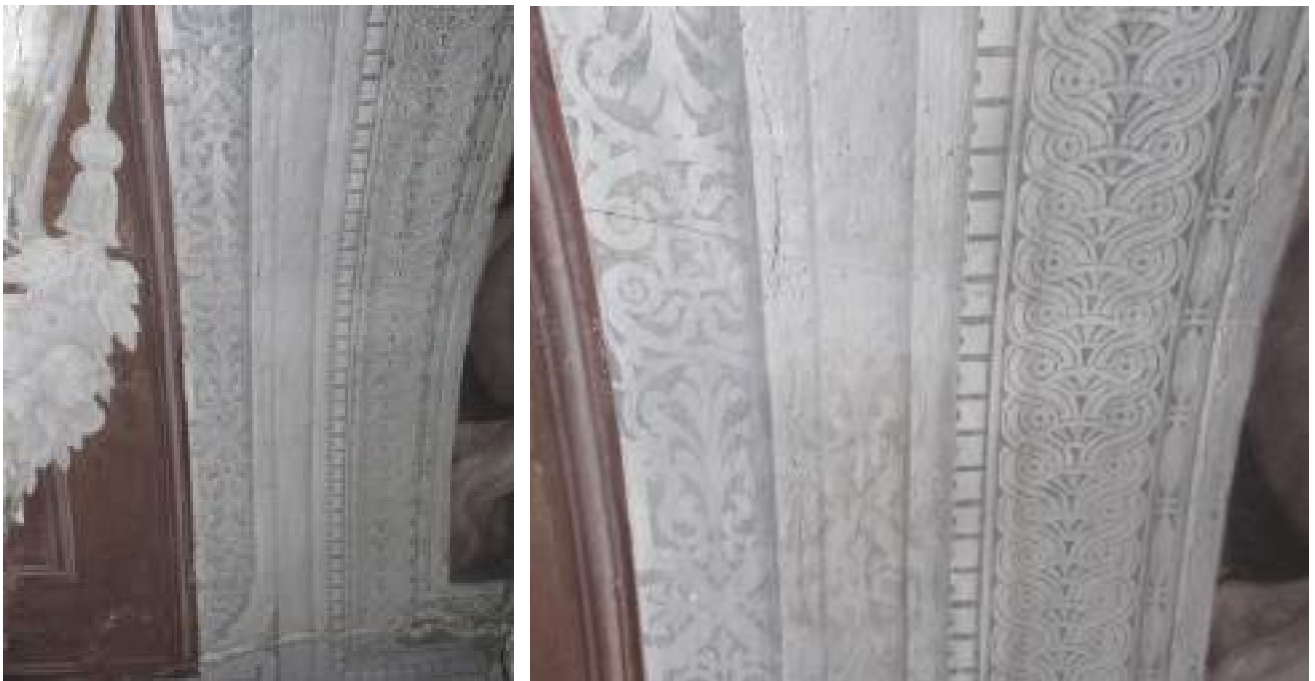
**Imgg. 22 - 23**– IMG\_006 e IMG\_007: lato nord, ridipintura della cornice verticale. Nella fotografia a destra, dopo aver tamponato con spugna umida, sono maggiormente visibili le tracce della decorazione fatta con mascherina, poi coperta dalla ridipintura. La stesura dello strato pittorico a calce in tinta unita è, forse, opera dello stesso autore che, in fase di realizzazione, potrebbe aver semplificato l'ornamento.

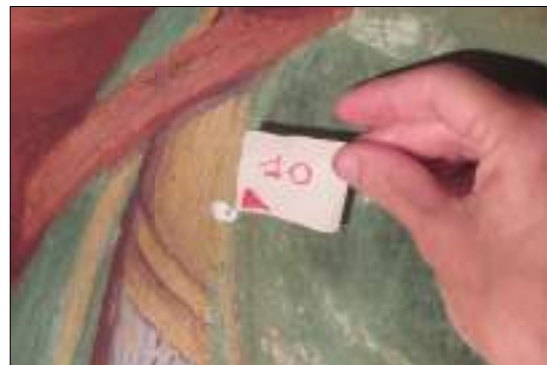
campione n. 10 - FOTO IMG\_0006 verde e giallo (vesti)

ANALISI STRATIGRAFICA IN SEZIONE LUCIDA COMPLETA DI SEM EDS.

**Strato a:** Strato d'intonaco bianco a granulometria medio-fine, compatto, a base di calce magnesiaca, solfato di calcio e silicati (aggregato). L'intonaco contiene quantità di cloro diffuso sulla matrice carbonatica, associabile a sodio e/o a potassio in fasi saline solubili.

**Strato e:** Strato di colore giallo acceso, composto da solfato di calcio, carbonato di calcio e ocra gialla (idrossido di ferro e minerali argillosi).

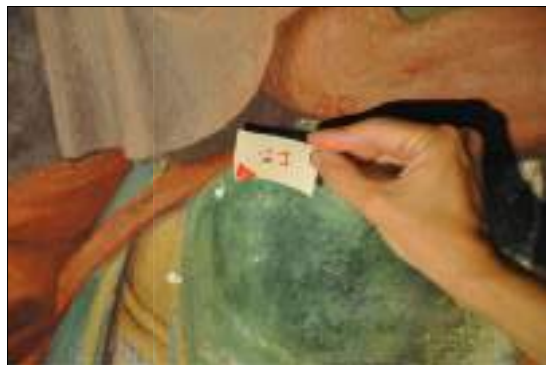
campione n. 11 - FOTO IMG\_0009 verde con tracce di blu (vesti)

ANALISI STRATIGRAFICA IN SEZIONE LUCIDA COMPLETA DI SEM EDS FTIR.

**Strato a:** Strato d'intonaco bianco a granulometria medio/fine, compatto, a base di calce magnesiaca, solfato di calcio e di silicati (aggregato). Cloro diffuso nella matrice carbonatica.

**Strato g:** Strato blu-verde di spessore medio di 20 µm con blu oltremare (silicato di sodio solforato) artificiale (fine e tondeggiate) e di verde di cromo.

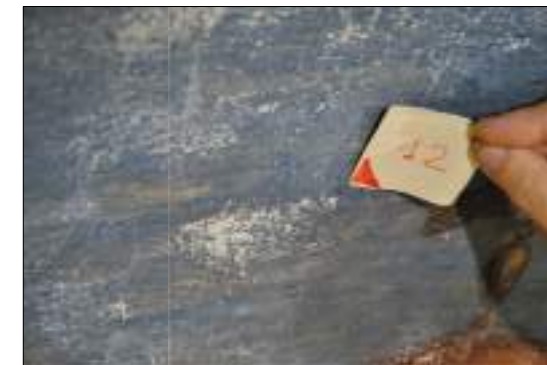
campione n. 12 - FOTO IMG\_0012 azzurro (cielo)

ANALISI STRATIGRAFICA IN SEZIONE LUCIDA COMPLETA DI SEM EDS.

**Strato a:** Strato d'intonaco bianco a granulometria fine, di spessore di circa 20 µm, a base di calce debolmente magnesiaca, solfato di calcio e di allumino-silicati di potassio (riferibili all'aggregato).

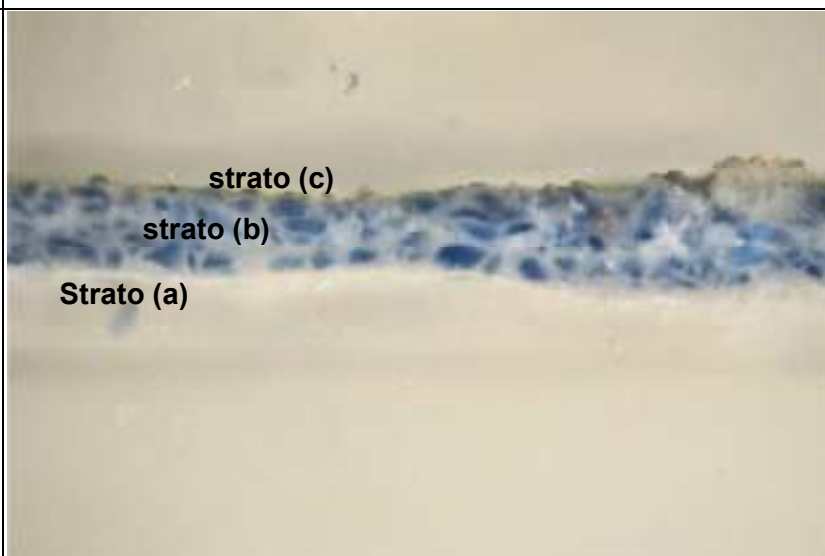
Immagine 4

- (a) Strato bianco
- (b) Strato azzurro-chiaro
- (c) strato bruno

Immagine microscopica stratigrafica in luce polarizzata riflessa  
Ingrandimento: 200x

- (a) 20-50 $\mu$ m
- (b) 100  $\mu$ m
- (c) 10-15 $\mu$ m

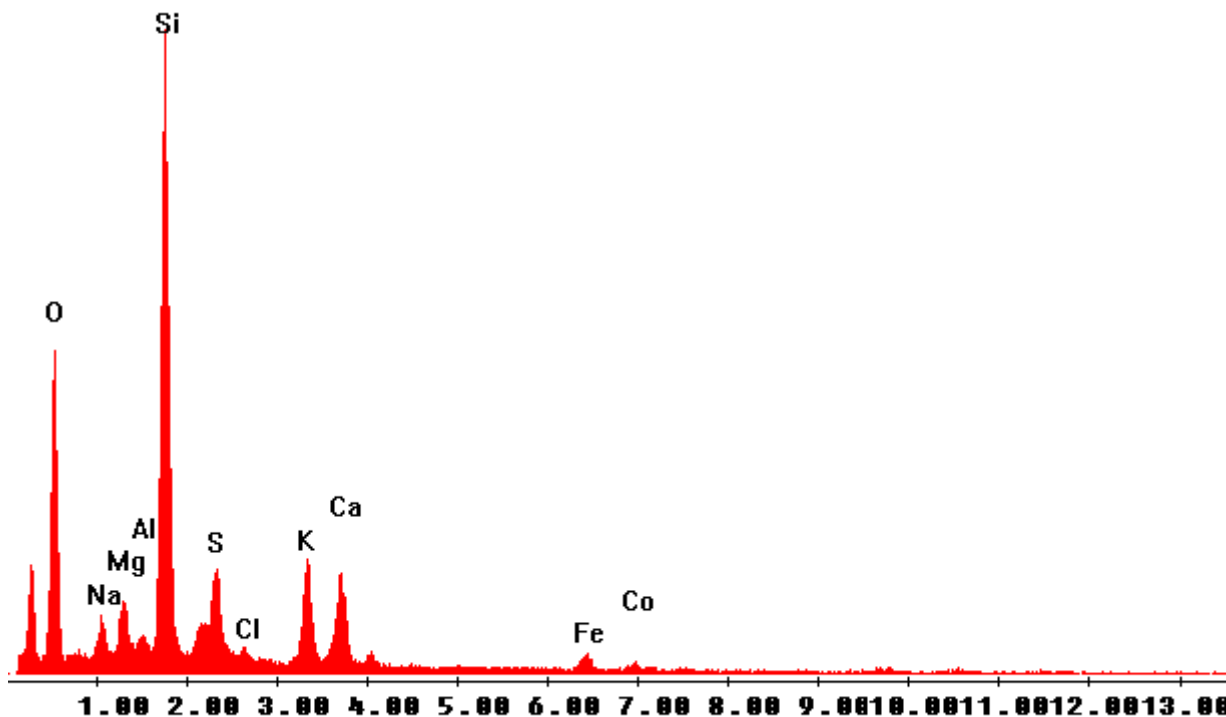
Campione	El. maggiori	El. minori	El. tracce
Strato bianco (a)	S, Ca	C, O	Si, Mg
Strato azzurro-chiaro (b)	S, Ca, Si	O, Na, Mg, K	Al, Cl, Co, Fe
Strato bruno (c)	S	O, C	Mg, Si

Spettro EDS relativo allo strato azzurro-chiaro (b)

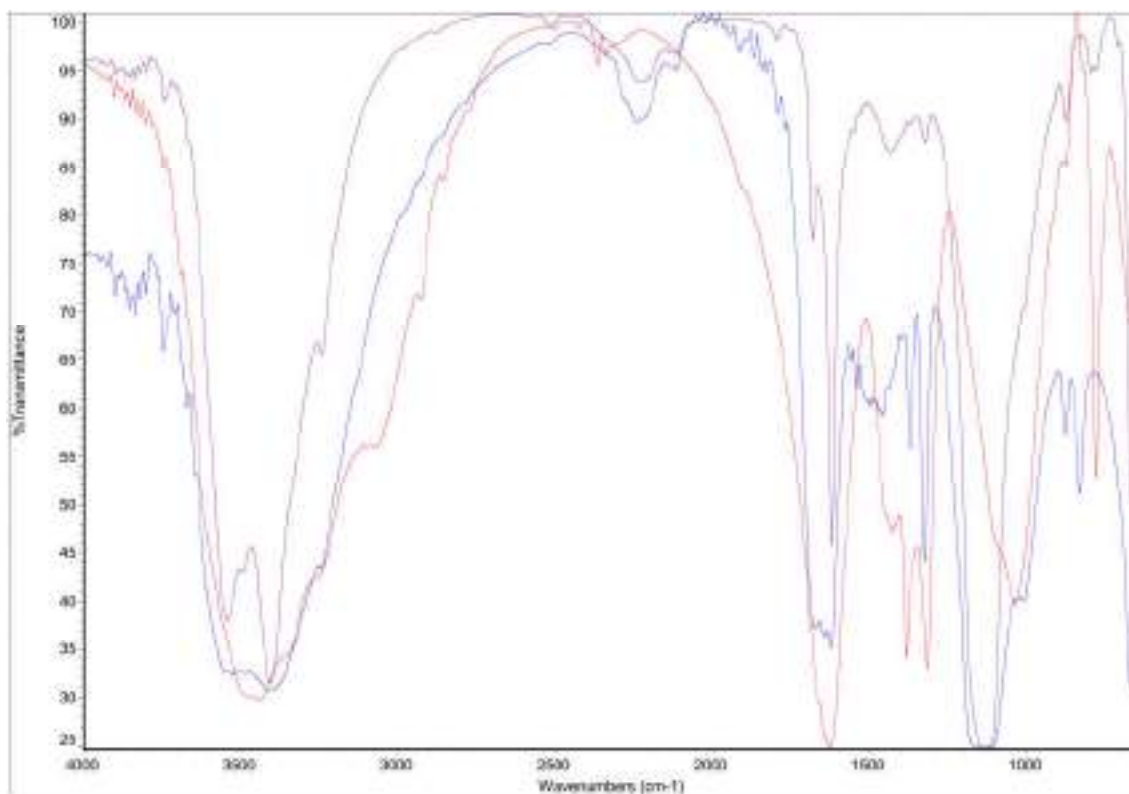
Campione	El. maggiori	El. minori	El. tracce
Strato b (strato azzurro-chiaro)	Ossalati Silicati	Solfati	Carbonati

Spettro di assorbimento FTIR relativo allo strato azzurro-bianco (b)

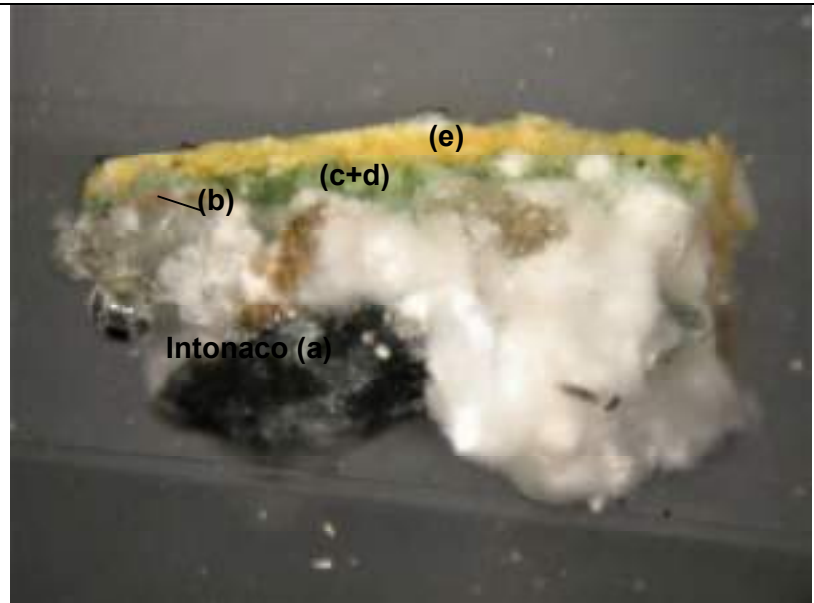
Immagine 5

- (a) intonaco bianco
- (b) strato sottile rosso
- (c) strato verde
- (d) strato verde-blu
- (e) strato giallo

Immagine microscopica stratigrafica in luce polarizzata riflessa  
Ingrandimento: 200x

- (a) 700  $\mu\text{m}$
- (b) 10  $\mu\text{m}$
- (c) 30  $\mu\text{m}$
- (d) 40  $\mu\text{m}$
- (e) 80  $\mu\text{m}$

In evidenza lo "sbiancamento" per solfatazione della porzione esposta dello strato (e)

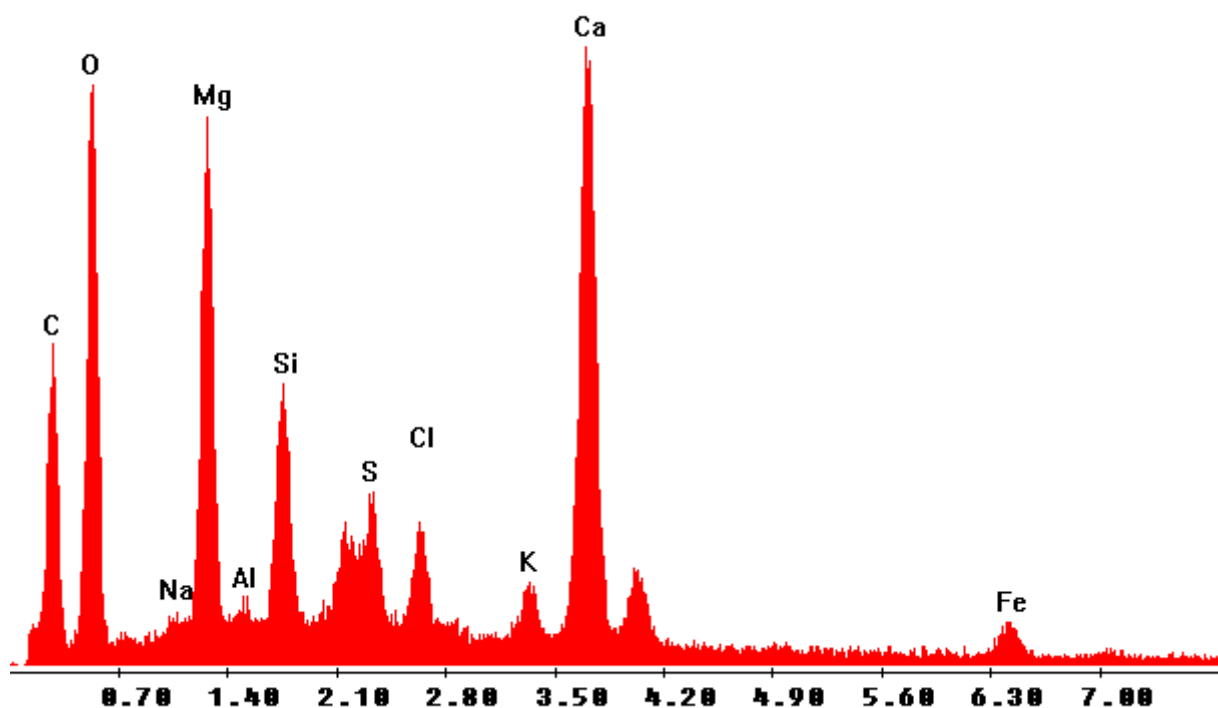
Spettro EDS relativo allo strato verde-blu (d)

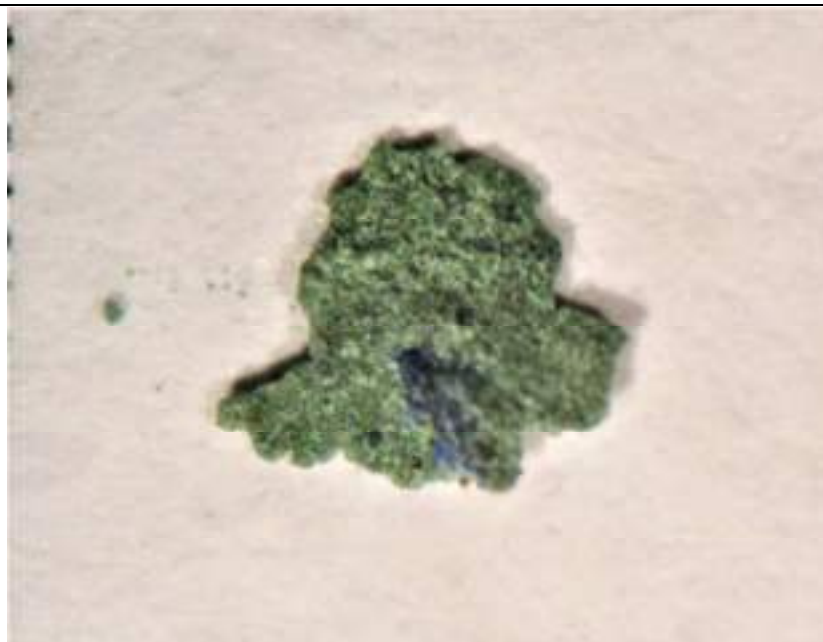
**Immagine 2**

Immagine allo stereomicroscopio  
Ingrandimento: 40x

Fronte del campione

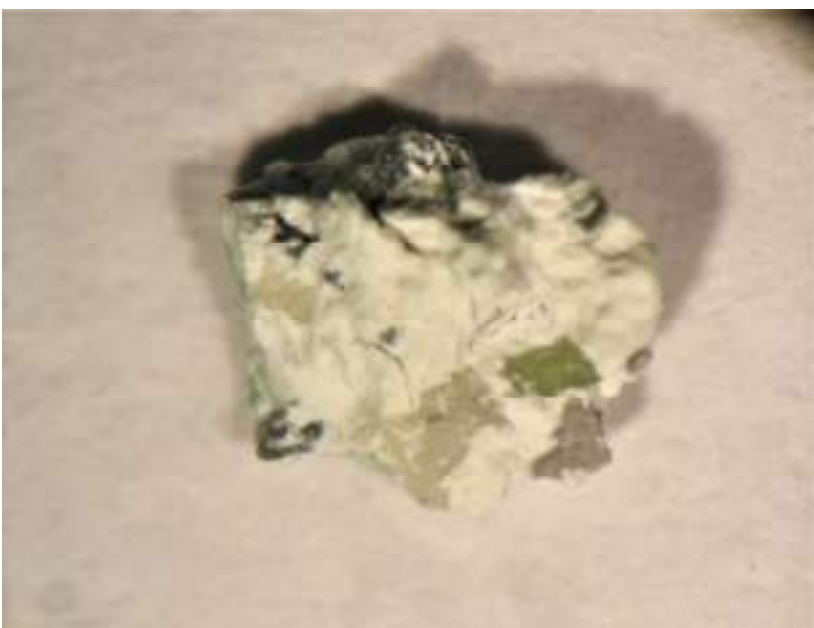
**Immagine 3**

Immagine allo stereomicroscopio  
Ingrandimento 40x

Retro del campione

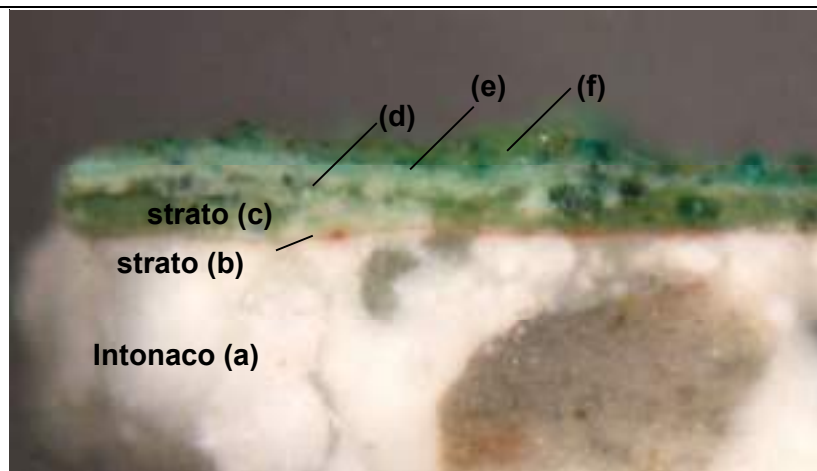
Immagine 4

Immagine microscopica stratigrafica in luce polarizzata riflessa  
Ingrandimento: 200x

- (a) 1000-600 $\mu$ m
- (b) 5-8  $\mu$ m
- (c) 20-40 $\mu$ m
- (d) 10-15  $\mu$ m
- (e) 10-15  $\mu$ m
- (f) 10-20  $\mu$ m
- (g) 10-20 $\mu$ m

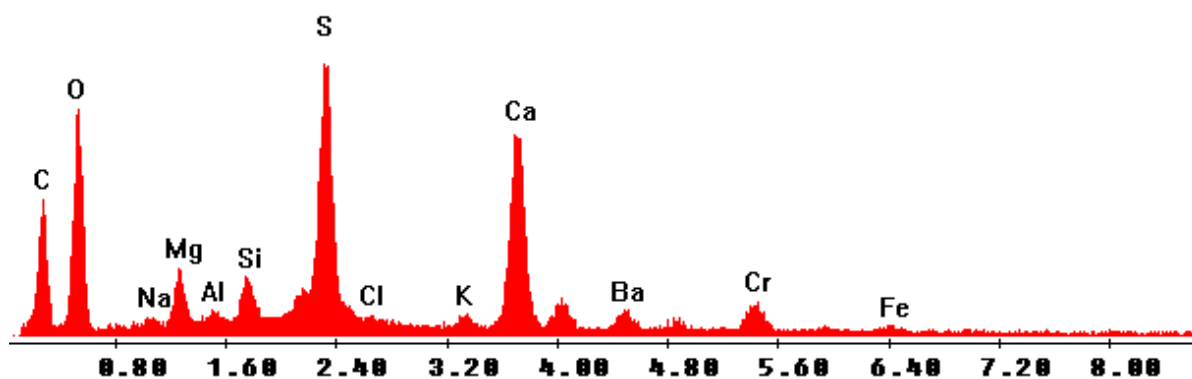
Spettro EDS relativo allo strato blu (g)

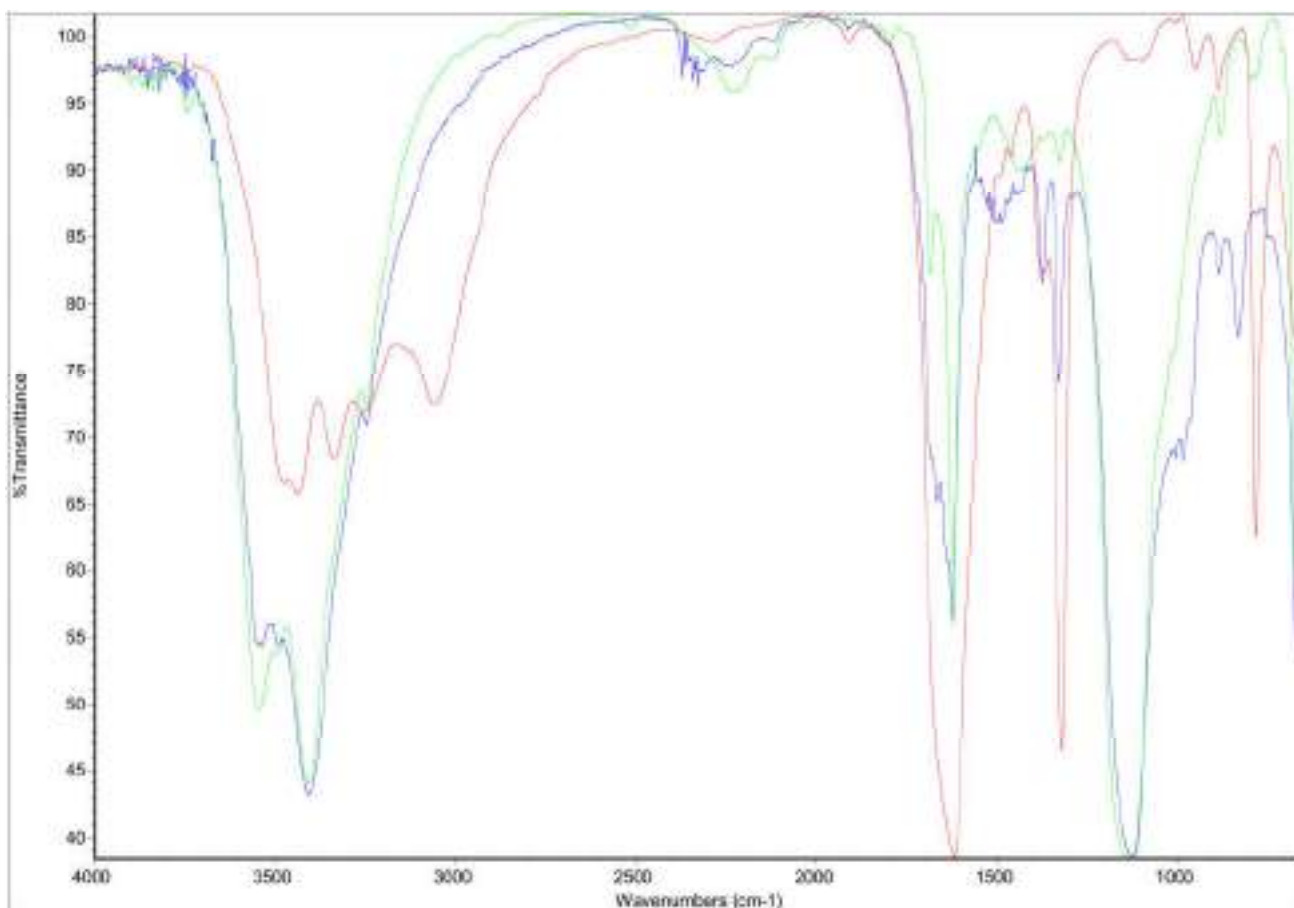
Spettro di assorbimento FTIR relativo allo strato verde - blu

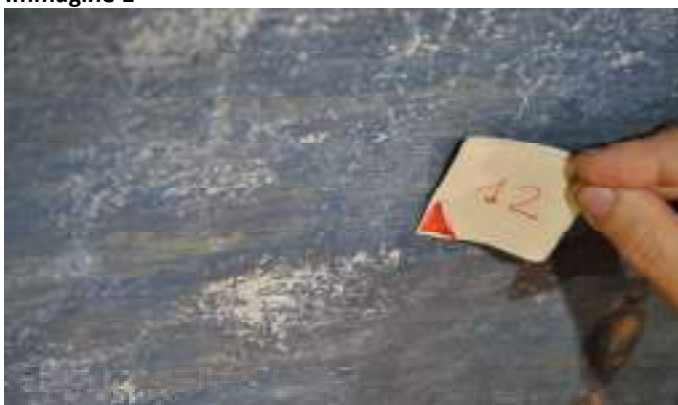
Immagine 2: particolare del punto di prelievo

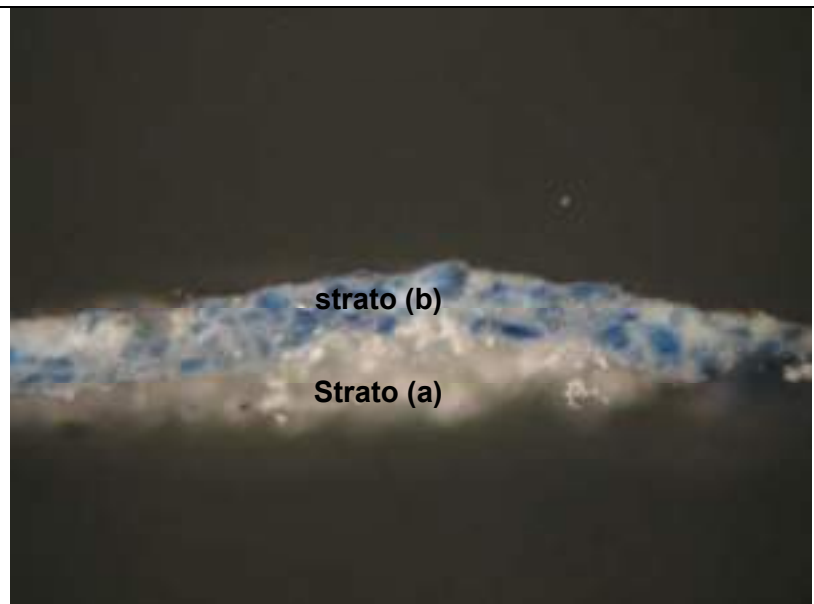
Immagine 5

Immagine microscopica stratigrafica in luce polarizzata riflessa  
Ingrandimento: 200x

- (a) 20-30µm
- (b) 100 µm

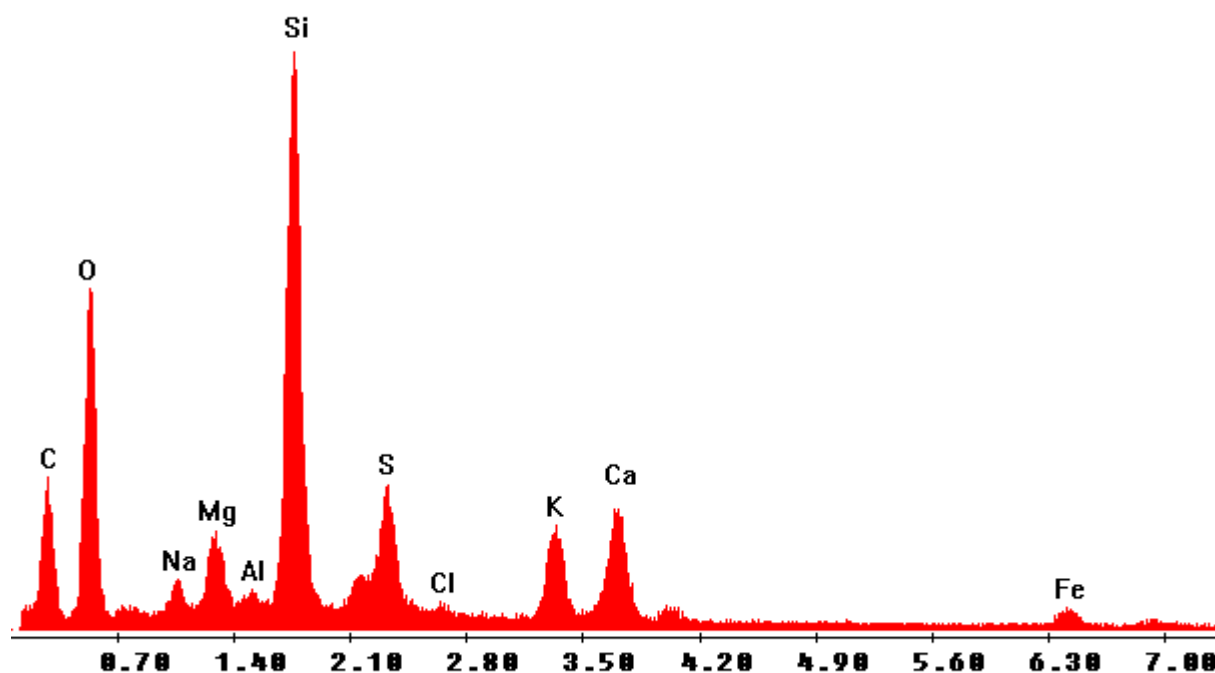
Spettro EDS relativo allo strato azzurro chiaro (b)

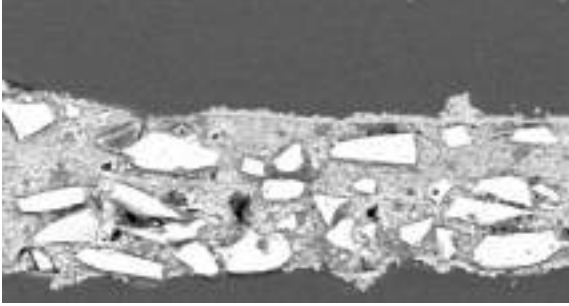
<p data-bbox="1182 577 1528 734"><b>a)</b> residui dello strato d'intonaco di supporto, a base di calce debolmente magnesiaca, solfato di calcio e di silicati (aggregato).</p> <p data-bbox="1182 741 1528 898"><b>b).</b> Strato di colore azzurro-chiaro. Nello strato si identificano carbonato di calcio e magnesio e solfato di calcio.</p> <p data-bbox="1182 904 1528 994">Si osserva pigmentazione di smaltino; presente dell'ocra rossa in tracce.</p> <p data-bbox="1182 1001 1528 1122">Nello strato si riscontra la presenza di quantità significative di ossalato di calcio.</p> <p data-bbox="1182 1128 1528 1285"><b>c)</b> Strato di patina bruna superficiale, sottile, in cui si riscontrano solfato di calcio, particellato silicatico e carbonioso.</p>

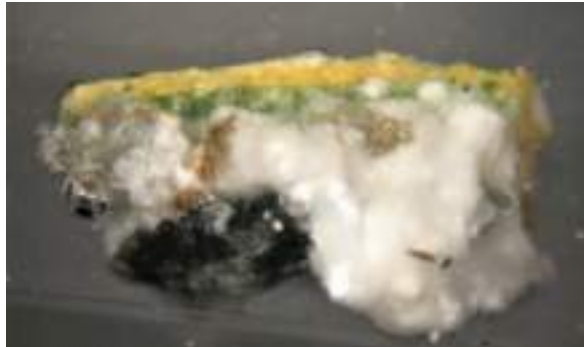
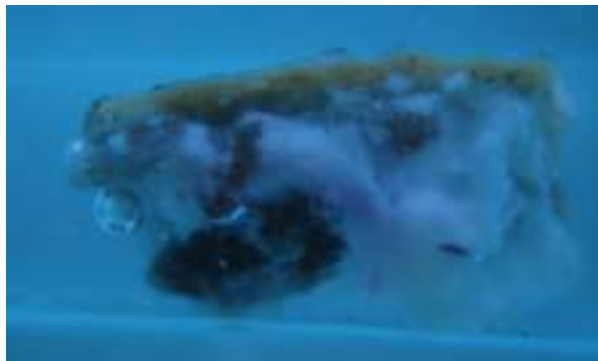
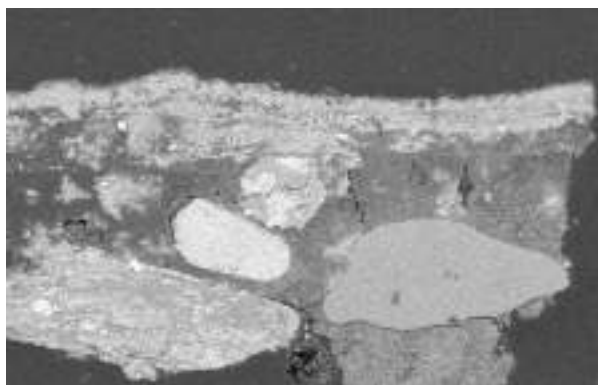
**Campione 10**  
**Identificazione 1478-5-19**

**a)** Strato d'intonaco bianco a granulometria medio-fine, compatto, a base di calce magnesiaca, solfato di calcio e silicati (riferibili all'aggregato).

L'intonaco contiene quantità di cloro diffuso omogeneamente sulla matrice carbonatica. Questo è plausibile sia associato a sodio e/o a potassio derivanti da probabili sali solubili.

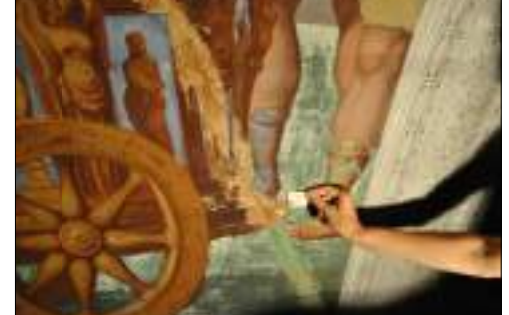
1 DSC\_0645: stuccatura n.3

- stuccatura n.3 con integrazione pittorica semi-mimetica complanare alla reintonacatura dell'ovale
- stuccatura n.2 con velatura grigio-verde sopra alla stuccatura n.3 e alla reintonacatura dell'ovale
- reintonacatura e integrazione pittorica ovale

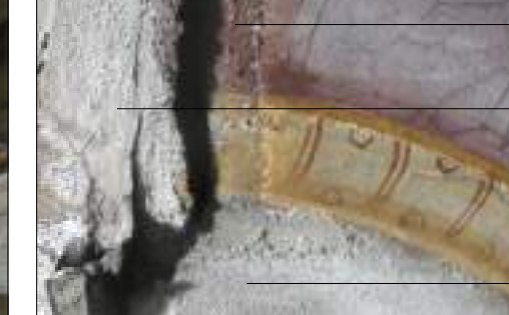
4 IMG\_0002: ovale del medaglione d'angolo

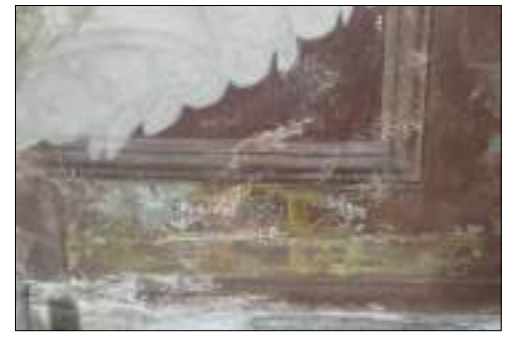
5 IMG\_0010: ridipintura cornice dell'ovale d'angolo

**OSSERVAZIONI**  
Il cornicione è stato interamente oggetto di ridipintura.

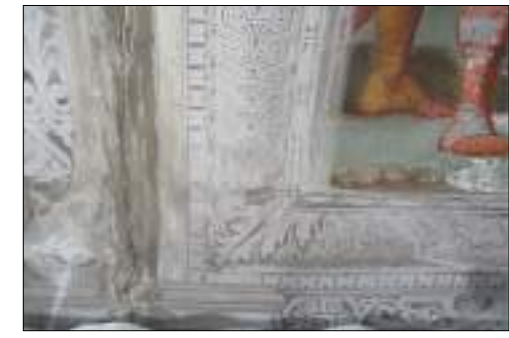
6 IMG\_0011: ridipintura cornice inferiore, lato sud.

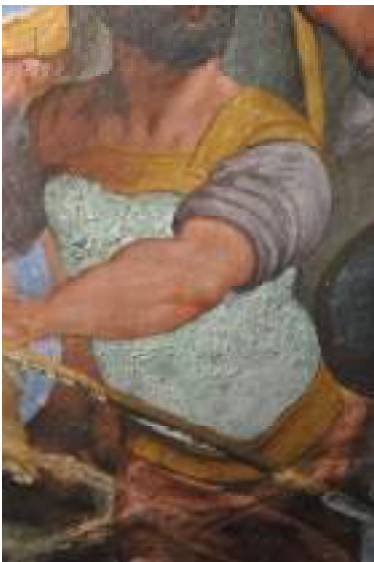
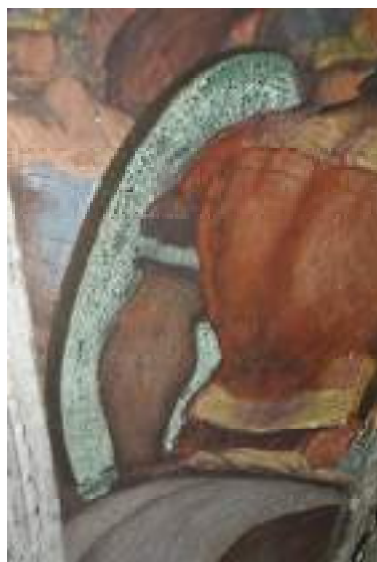
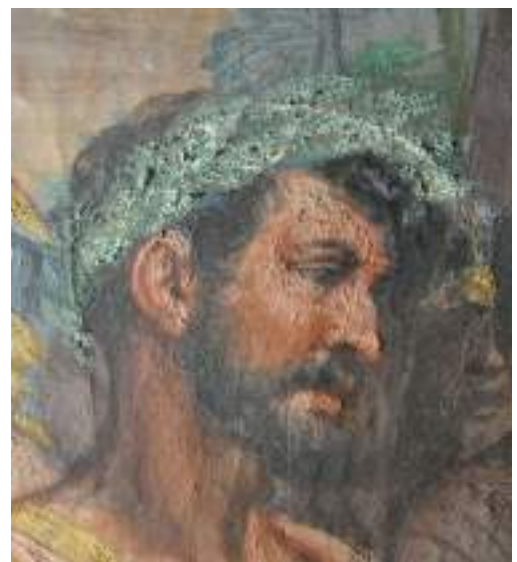
**Imgg. 9,10,11** – DSC\_0639 e DSC\_0606 e DSC\_0611: efflorescenze saline su campiture verdi

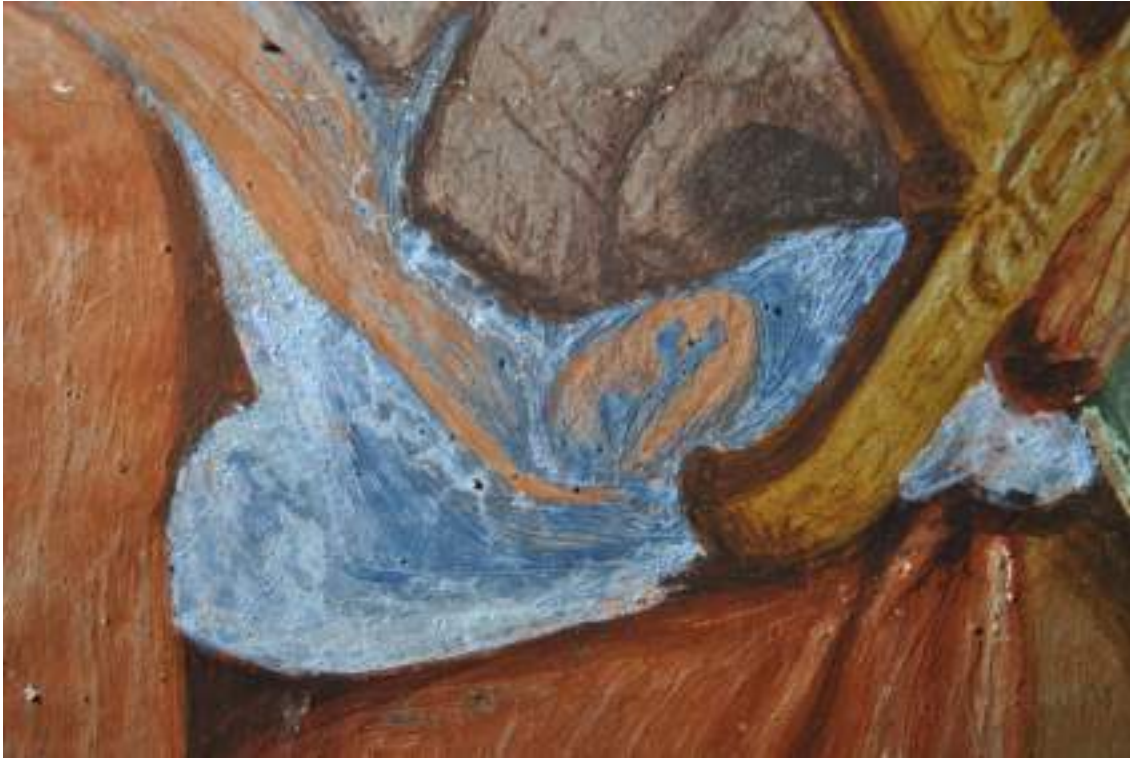
*Img. 12 – DSC\_0614: efflorescenze saline sulla veste azzurra.*

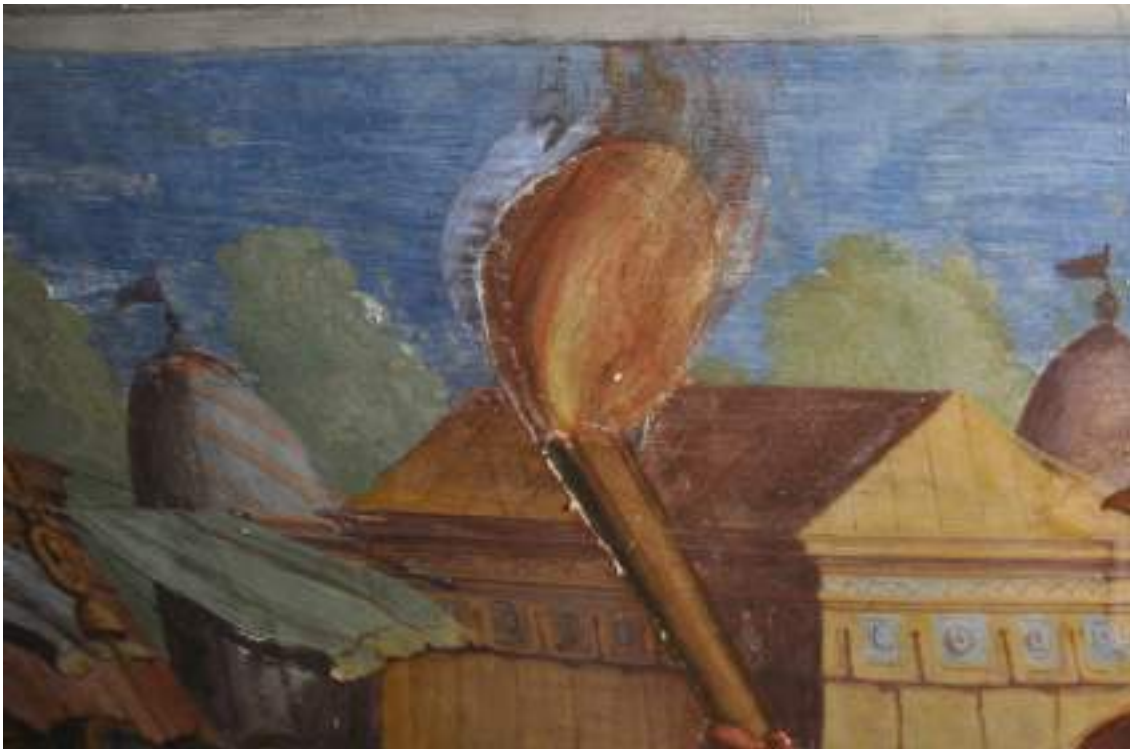
*Img. 13 – DSC\_0664: efflorescenze saline lungo i margini della giornata.*

Sono inoltre ben visibili in alcuni margini delle giornate (rif. *Img.13*) e in prossimità della crettatura (rif. *Img.14*) e delle fessurazioni.
