**DETERMINAZIONE DIRIGENZIALE N. 2019-176.1.0.-94**

Lavori di consolidamento e restauro conservativo della volta del 'Salone Barabino' – Istituto Comprensivo Sampierdarena, Piazza del Monastero 6. Approvazione del progetto esecutivo fase 1, dei lavori ed individuazione delle modalità di gara.  
CUP B39D15000740004 – MOGE 15469- CIG 813991672D.

**STUDI E RICERCHE PER IL RESTAURO CONSERVATIVO DELLA VOLTA DIPINTA DEL SALONE NOBILE**

## **ALLEGATO 04 ANALISI DEGRADO E DISSESTI**

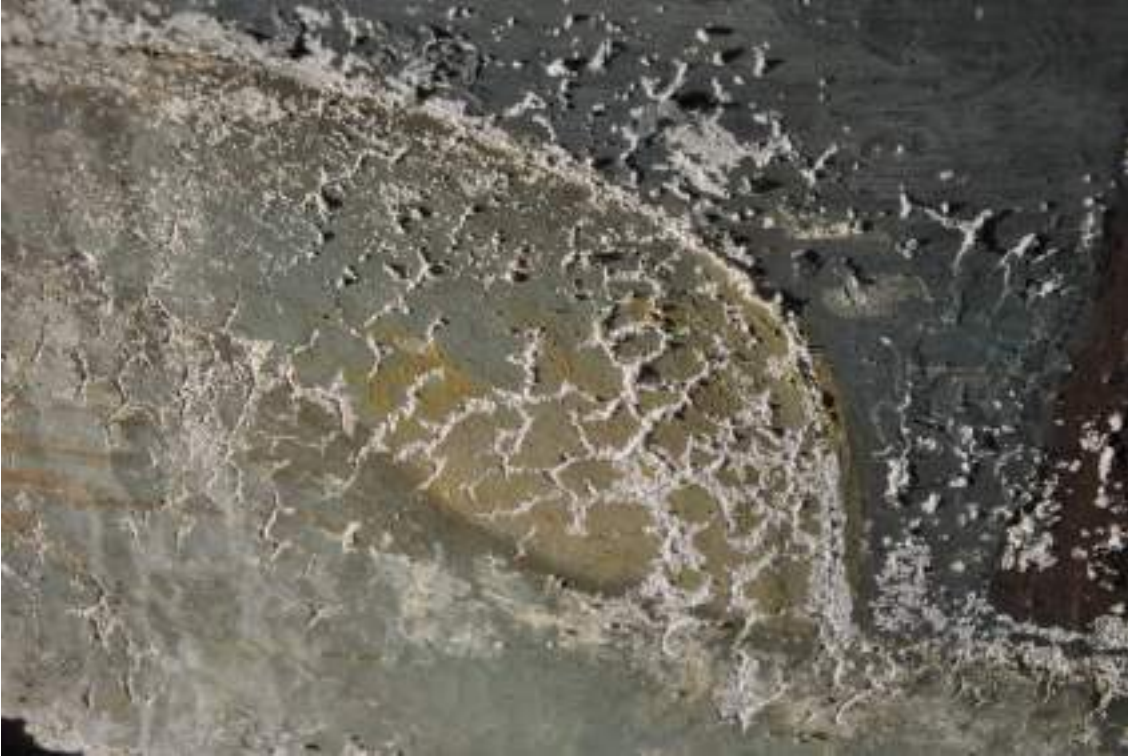
**Img. 14** – DSC\_0605: efflorescenze in corrispondenza della crettatura.

Sono inoltre ben visibili in alcuni margini delle giornate (rif. *Img.13*) e in prossimità della crettatura (rif. *Img.14*) e delle fessurazioni.

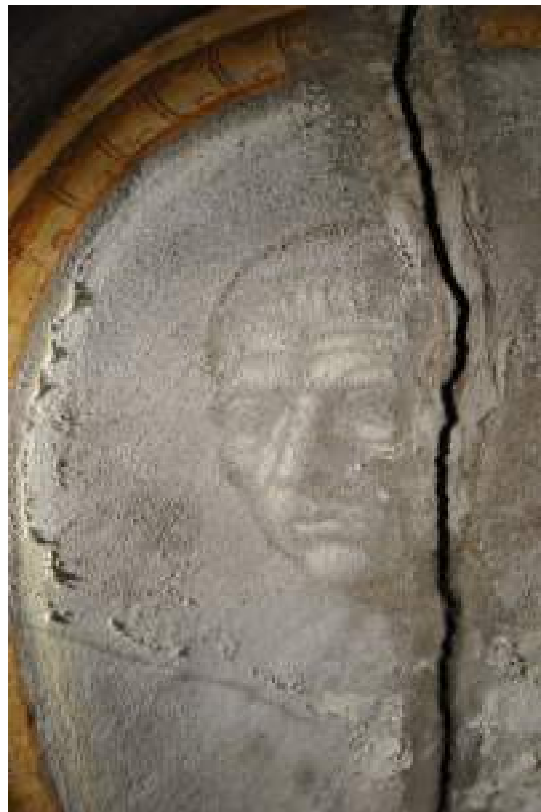
**Img. 15**– DSC\_0624: efflorescenze molto estese sugli ovali dei medaglioni d'angolo che sono stati oggetto di ridipintura.

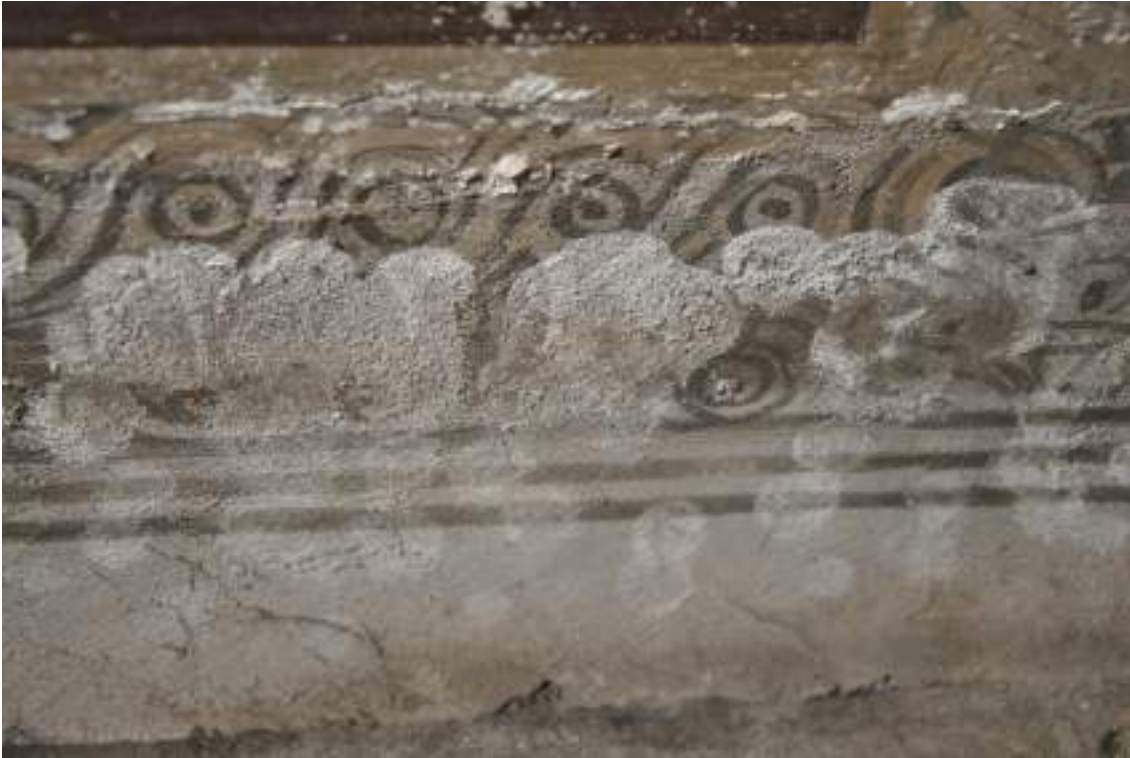
**Img. 16** – DSC\_0625: efflorescenze saline secondo forme circolari nell'angolo sud-ovest.

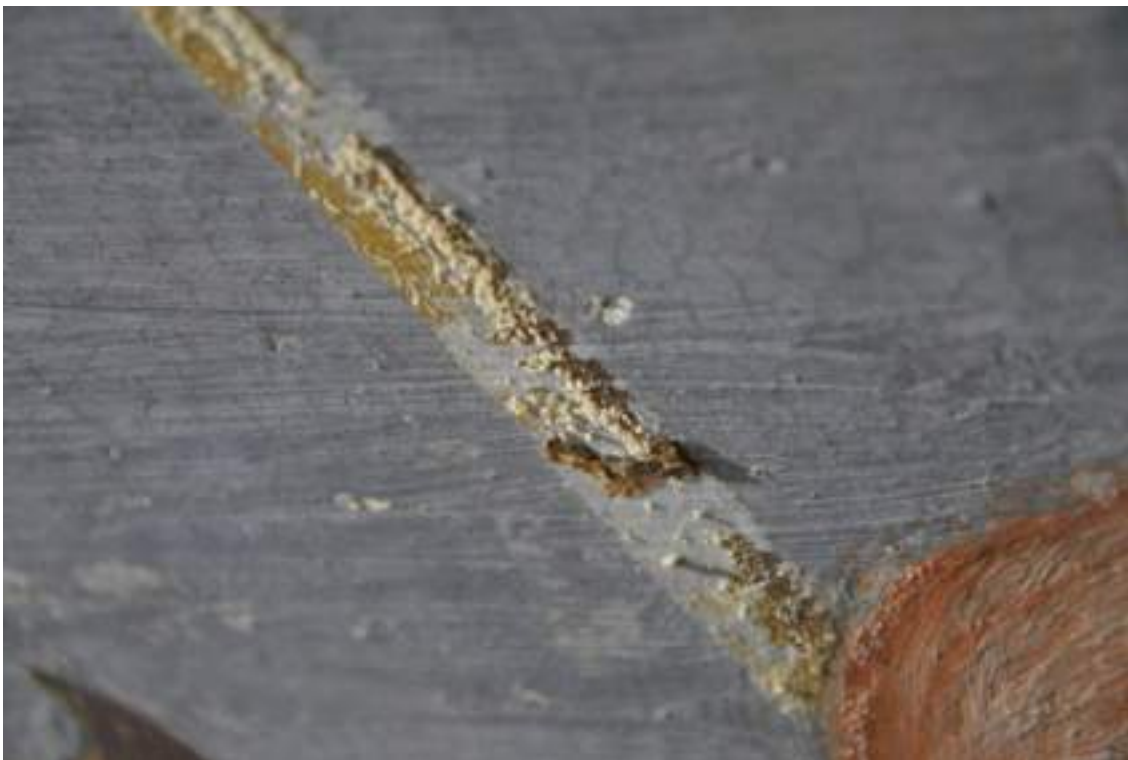
**Img. 19** – DSC\_0731: specchiatura ovest, efflorescenze saline, distacco della coloritura e lacuna.

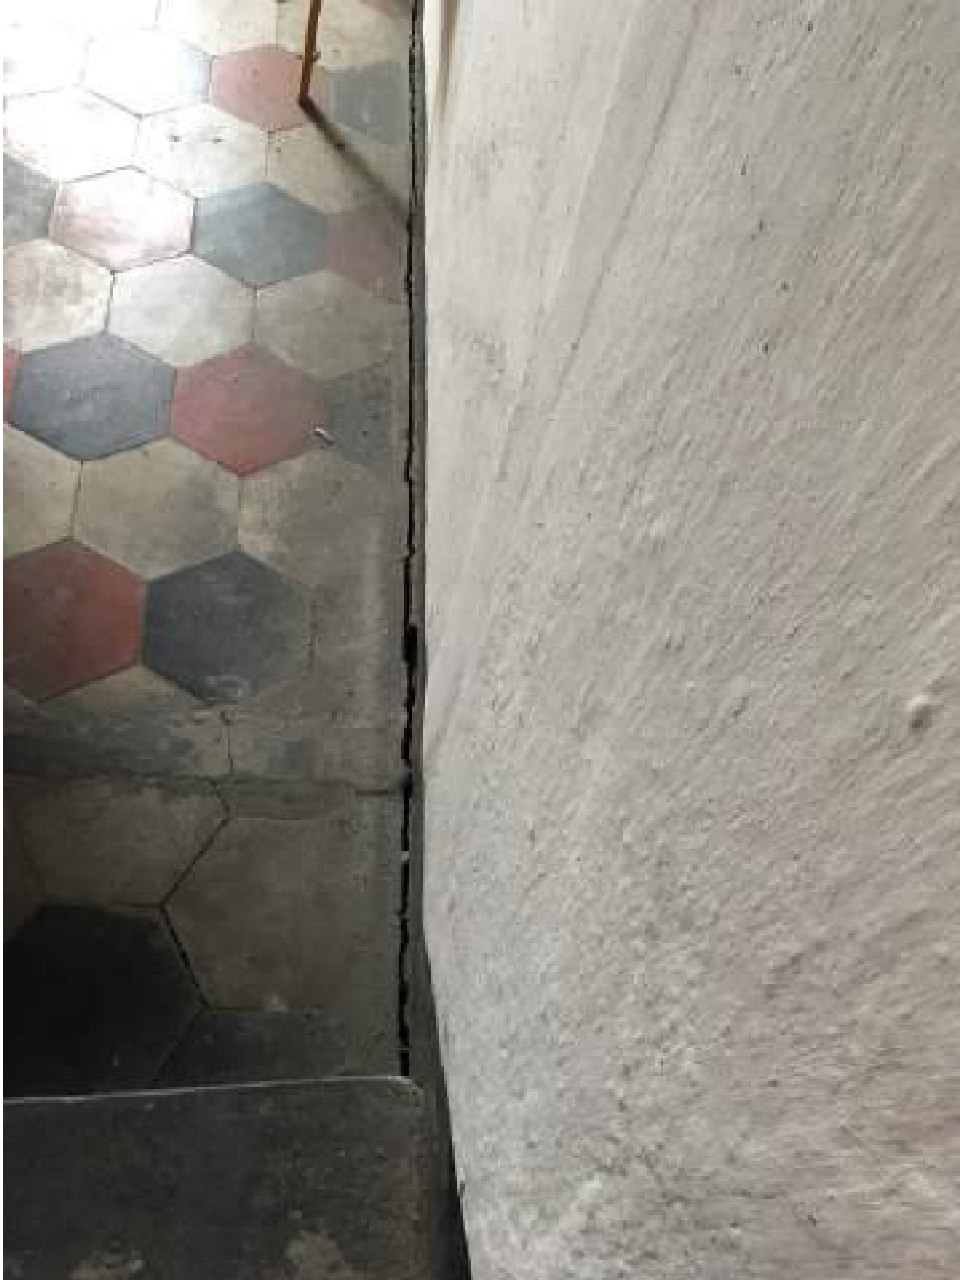
**Img. 22** – IMG\_6185: piano sottotetto, locale sovrastante il salone nobile, sconnessione del pavimento

La crettatura dovuta al naturale ritiro della calce nel momento della presa durante l'esecuzione è diffusa su tutta la superficie della volta (rif. *Img.22*), esistono, tuttavia, limitate porzioni (specchiatura ovest) in cui le sottili fessurazioni della crettatura si sono allargate (sotto la spinta di cristallizzazione dei sali) mettendo in pericolo localmente il dipinto (rif. *Img.18*)

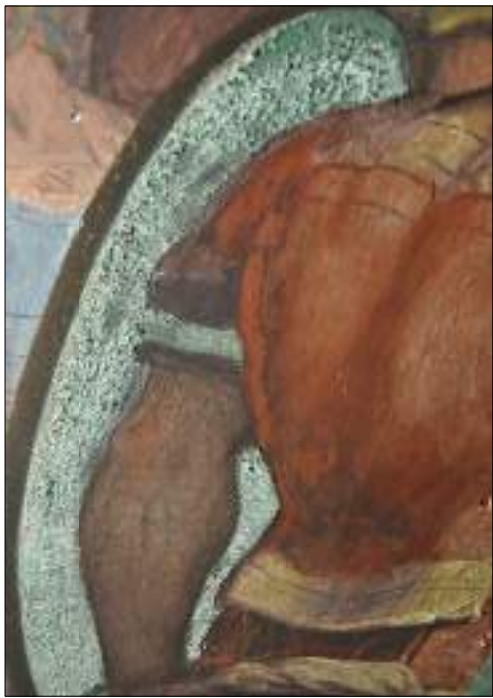
3 DSC\_0664: efflorescenza salina lungo i margini della giornata

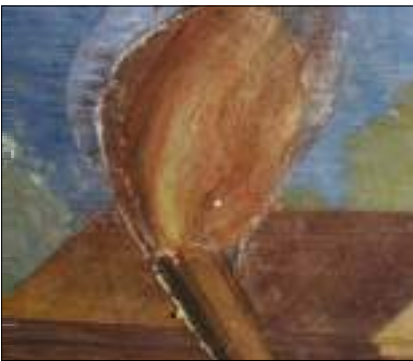
Sono presenti macchie da colatura di colore marrone, probabilmente legate al tannino contenuto nelle strutture lignee sovrastanti e veicolato sul dipinto dalle infiltrazioni di acqua. Sono localizzate nella cornice superiore alla specchiatura nord (rif. *Img.20*).

6 DSC\_0717: macchie (tannino)

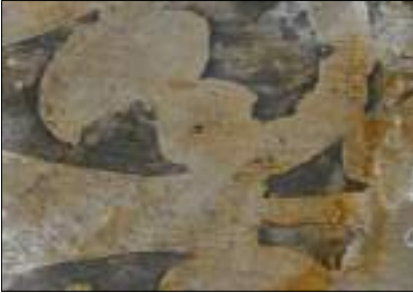
4 DSC\_0731: specchiatura ovest efflorescenza salina, esfoliazione e lacuna

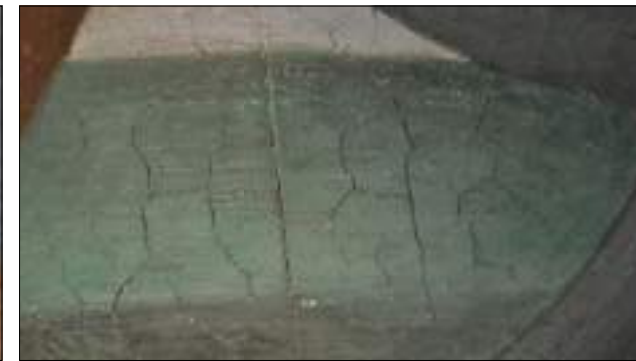
8 DSC\_0031: nido di vespe

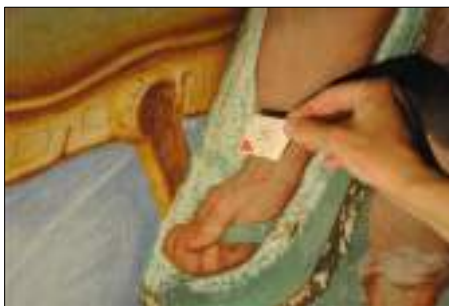
campione n. 5 - DSC\_0653

strumento di prelievo: bisturi  
osservazioni: i sali sono presenti in notevole quantità sulle campiture di colore verde

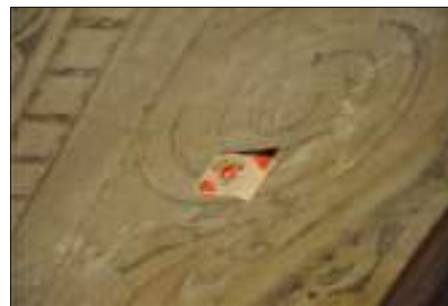
campione n. 6 - DSC\_0655

strumento di prelievo: pennello  
osservazioni: i sali sono puntiformi e sono visibili sollevamenti della finitura (sub-efflorescenza)

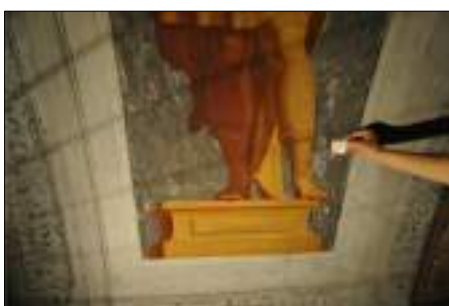
campione n. 7 - DSC\_0657

strumento di prelievo: bisturi e pennello  
osservazioni: è presente uno strato compatto, a indicare una ricarbonatazione in superficie

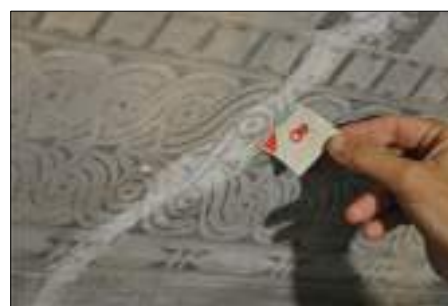
campione n. 8 - DSC\_0659

strumento di prelievo: bisturi e pennello  
osservazioni: i sali sono presenti sulla stuccatura con ridipintura (la più remota tra le 3 individuate)

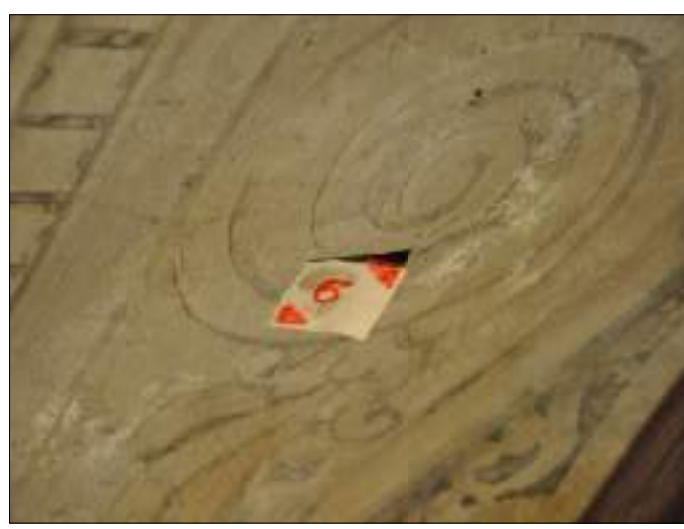
**3** DSC\_0657: riquadro con statua sud-est, strato compatto ad indicare una ricarbonatazione in superficie (campione n.7)

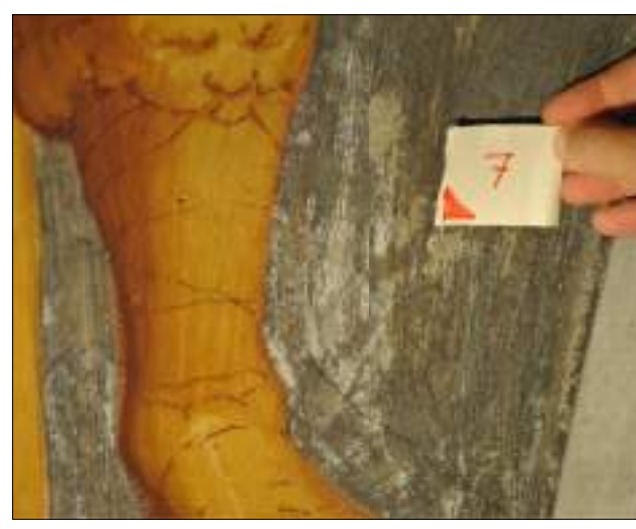
**4** DSC\_0659: cornice est, i sali sono presenti sulla stuccatura con integrazione pittorica semi-mimetica (campione n.8)

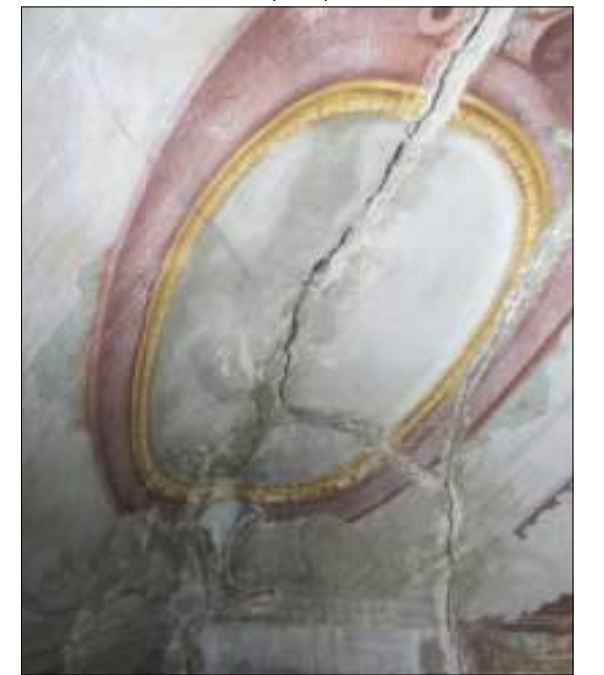
**2** IMG\_0028: angolo sud-est. Il distacco dell'intonaco dal canniccio è esteso a quasi tutto il medaglione, in cui ci sono numerose fessurazioni ampie e profonde

**OSSERVAZIONI:**  
Le porzioni distaccate sono in prossimità dei lembi delle fessurazioni e hanno ampiezza variabile dai 10 ai 40 cm per lato.  
Le estensioni maggiori sono riscontrabili nella zona nord e nella specchiatura centrale, soprattutto verso nord.

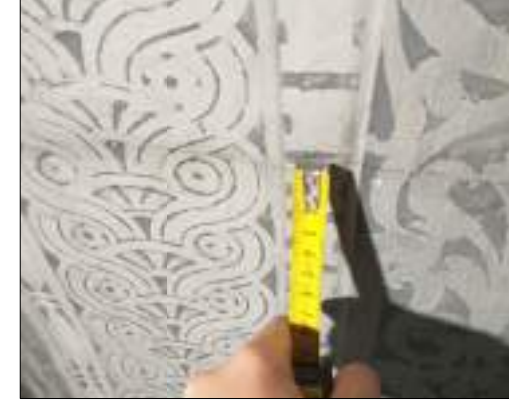
3 foto\_03: fessurazione sottile <1mm
