Alice Ferroni - laboratorio di conservazione e restauro di opere su carta
via Eugenia Ravasco 4/1 16128 Genova tel.3495309899 P.IVA01305390104
e-mail: aliceferroni@tiscali.it PEC :mariaalice.ferroni@pec.it

OGGETTO: progetto e preventivo di restauro per un disegno di L.Cambiaso, *Scena di battaglia* , disegno ad inchiostro bruno su carta vergata, mm.560 x mm. 2060.

Condizioni di conservazione

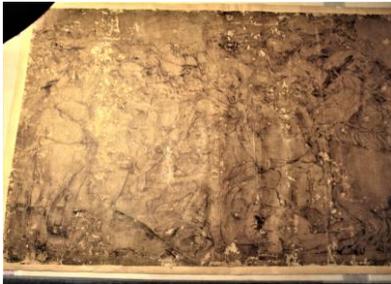
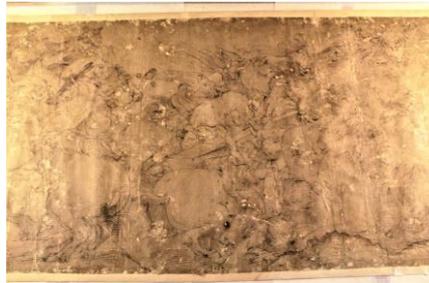
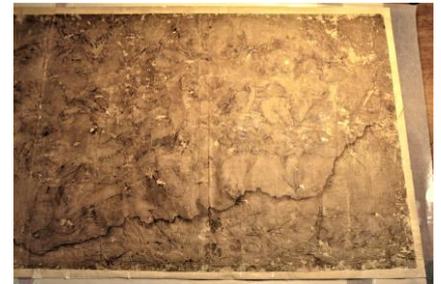
L'opera è composta da 5 fogli di carta incollati fra di loro (misure max. mm.560 x mm.450)

Le numerose erosioni superficiali, presumibilmente dovute all'azione da lepisma, mostrano che il foglio ha in origine un colore beige chiaro : il colore più scuro è dovuto ad uno strato di sporcizia superficiale incorporato in una patina di natura non identificata.
