OGGETTO: Proposta di restauro del Globo Meridiana e colonna di supporto posto all'esterno di Castello D'Albertis – Genova.

STATO DI CONSERVAZIONE.

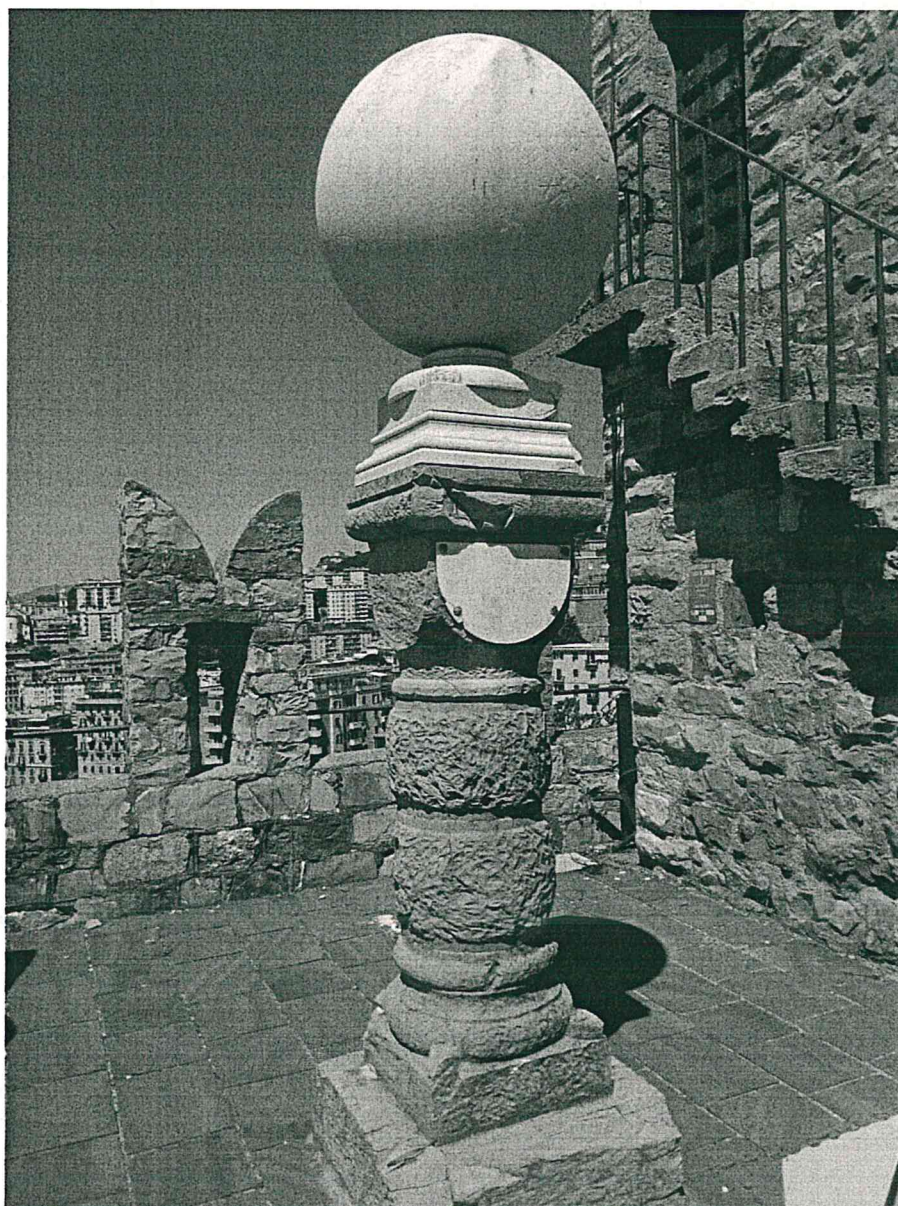
La Meridiana sopra riportata allo stato attuale presenta principalmente problematiche di stabilità e sicurezza dell'opera stessa: infatti sono evidenti lesioni e sfaldature importanti nella pietra della colonna di supporto.

- Analisi puntuale delle superficie** e ricognizione visiva a luce radente dello stato di conservazione generale.
- Spolveratura** generale a secco effettuata con pennelli morbidi ed aspiratori a velocità controllata o spugne speciali di tipo wishab.

- Pre-consolidamento** della superficie per evitare la perdita delle porzioni di materia più pericolanti.
- Prima pulitura** attraverso spugne naturali imbevute in **acqua deionizzata e/o tensioattivo**, per facilitare la rimozione dei depositi di polveri e materiale incoerente, attraverso l'ausilio di piccoli pennelli per entrare nelle piccole cavità della materia.

- Riadesione** di piccole parti di marmo o pietra pericolanti o distaccate con resina epossidica bicomponente ove necessario.
- Seconda pulitura** della superficie attraverso impacchi di pasta cellulosa (tipo Arbocell BC 200) e reagenti chimici basici (carbonato o bicarbonato di ammonio) e/o complessati delle patine ossalatiche (tipo EDTA tetrasodico) ed estrazione dei sali mediante impacco di pasta cellulosa e acqua distillata. **Completamento della rimozione** meccanica delle impurità e incrostazioni presenti.

- Protezione e copertura dei ferri** che sono esposti all'atmosfera adeguatamente pre-trattati con un convertitore di ruggine, previa pulitura meccanica delle parti per eliminare i prodotti di corrosione pulverulenti.

- Micro stuccatura** di lesioni e fessurazioni e stuccatura delle giunture degli elementi assemblati.

Importante: per assicurare la conservazione e trasmissibilità dell'opera, provvedere ad un riparo della stessa, preservandola in questo modo dall'azione diretta degli agenti esterni di degrado. Qualsiasi intervento conservativo risulterebbe vano e non duraturo se non si assicura alla statua una protezione dall'attacco chimico e fisico dell'ambiente esterno. Lo smontaggio, spostamento e rimontaggio della Meridiana darà modo di valutare meglio lo stato conservativo della colonna di supporto al suo interno valutando la solidità e di conseguenza il tipo di perni o strutture necessarie più idonee alla per la sua messa in sicurezza (se tale colonna risultasse non sicura al sostegno del globo considerare la possibilità di non riposizionare sopra il globo).
