P.U.O. AREA DERRICK BORZOLI

Opere di rimodellazione ambientale, messa in sicurezza e collegamento alla nuova viabilità urbana con mantenimento della attività produttiva

RELAZIONE GEOLOGICA

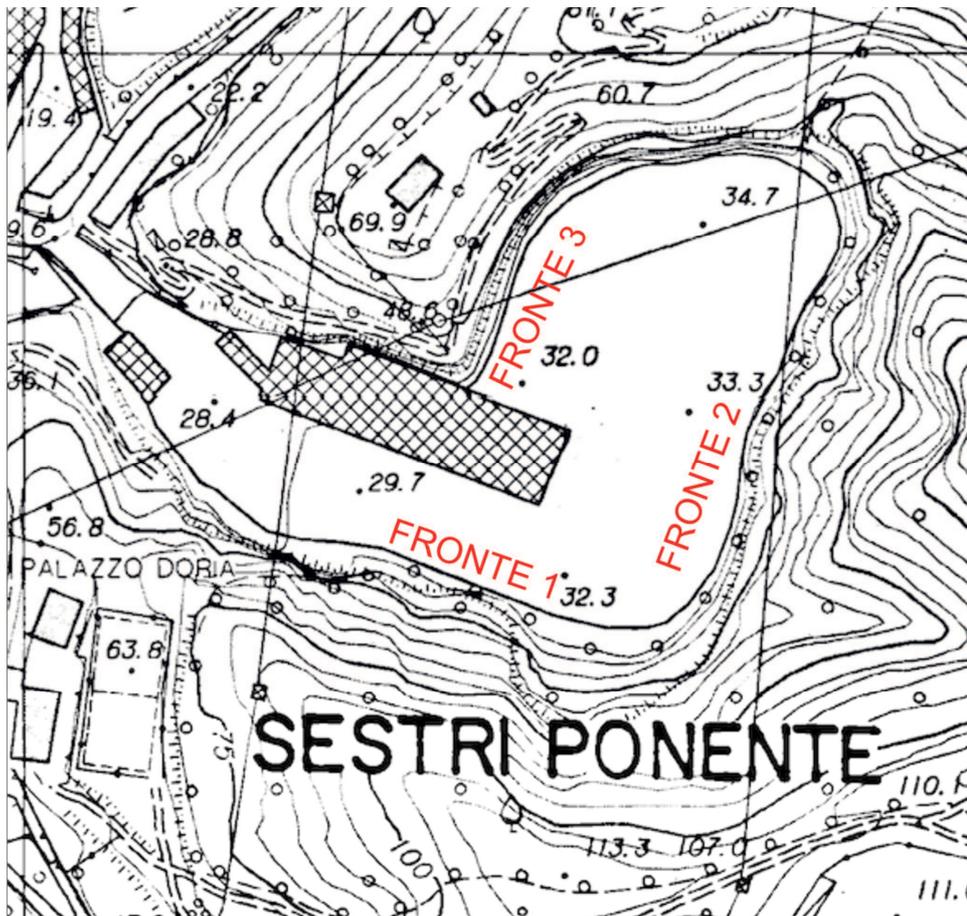
FIG. 9: individuazione dei fronti della ex cava Derrick.

La pendenza è variabile da zona a zona. E' massima sul fronte a Nord/Ovest, sotto la Salita del Fringuello, dove raggiunge i 75-80 gradi, per poi abbassarsi in sommità e portarsi sui 45 gradi, mentre si mantiene tra 45 e 55 gradi a Est e a Sud, con punte localmente fino a 65 gradi nel tratto sud-orientale. Nel dettaglio i fronti si sviluppano tra la quota media 35 del piazzale attuale e la quota massima 115. Con riferimento alla FIG. 9, si caratterizzano come segue:

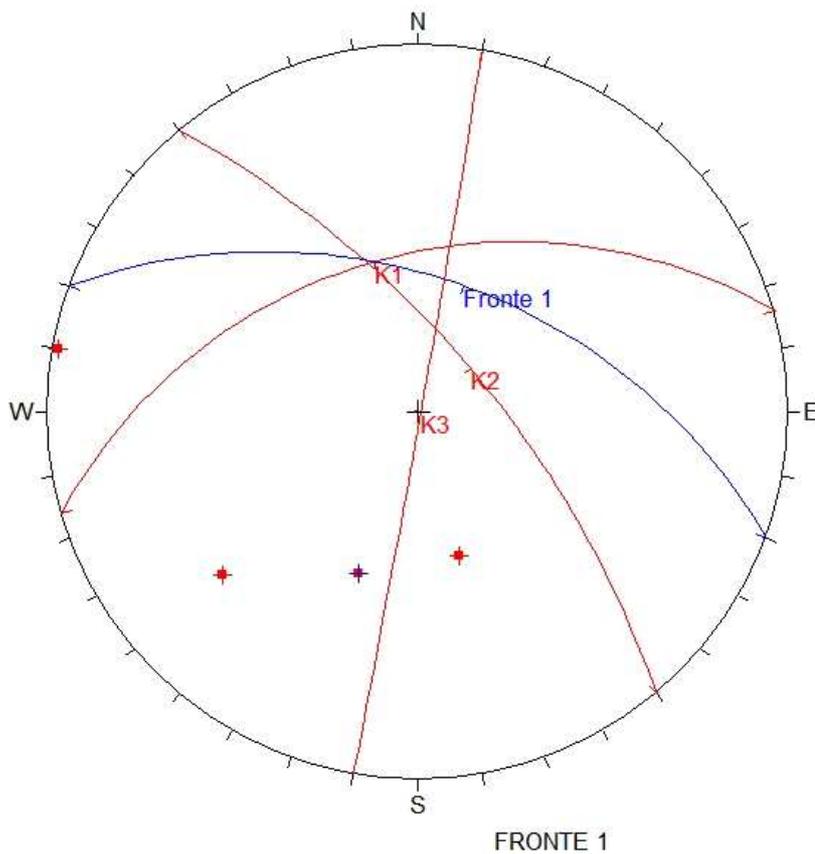
Per quanto riguarda il fronte 1 ($20^{\circ}/50^{\circ}$), alla destra dell'ingresso all'area di proprietà, l'esame dello stereogramma evidenzia la possibilità di distacchi di cunei rocciosi generati dall'intersezione sul fronte dei giunti K1/K2 e K2/K3, con inclinazioni prossime o minori di quella del fronte. L'esame diretto dei luoghi, ha osservato distacchi e scollamenti incipienti di materiali già frantumati, scomposti in frammenti di piccola pezzatura nel tratto più orientale del Fronte 1 (Foto 1 e 2) dove si è formata una estesa conoide detritica in frammenti centimetrici (Foto 3 e 4). Ad Ovest, invece, l'ammasso risulta maggiormente compatto e massivo (Foto 5 e 6). Resta comunque confermata la possibilità di rotazioni nei giunti rilevati, che possono localmente generare condizioni di instabilità locali, non necessariamente riconducibili allo schema tipo sopra riportato, basato sulla elaborazione statistica delle misure rilevate, quindi sui valori di immersione e inclinazione baricentrici della nuvola di punti di tutti gli elementi misurati.

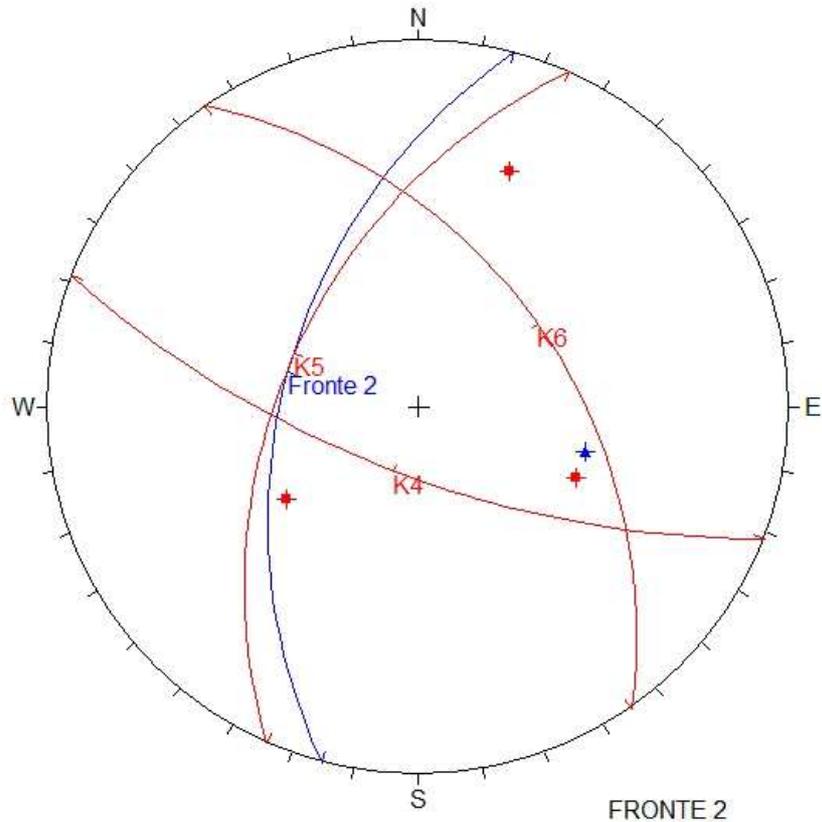
Fronte 2

Comprende il fronte a Est del perimetro di cava, sotto il Monte Guano.

In questa zona, lo stereogramma evidenzia principalmente la possibilità di scivolamenti planari sul giunto K5 di blocchi parallelepipedi sezionati lateralmente dai giunti K4 e K6. L'inclinazione media del fronte, prossima a quella del set K5 a franapoggio, induce teoricamente condizioni di equilibrio limite. Resta peraltro confermata la possibilità di rotazioni o dispersioni nelle giaciture dei giunti indicate, che possono localmente aggravare le condizioni di stabilità. L'esame diretto della parete identifica zone di avvenuto e incipiente distacco di cunei di lato decimetrico, in particolare, nella zona alta del fronte (Foto 7 e 8).

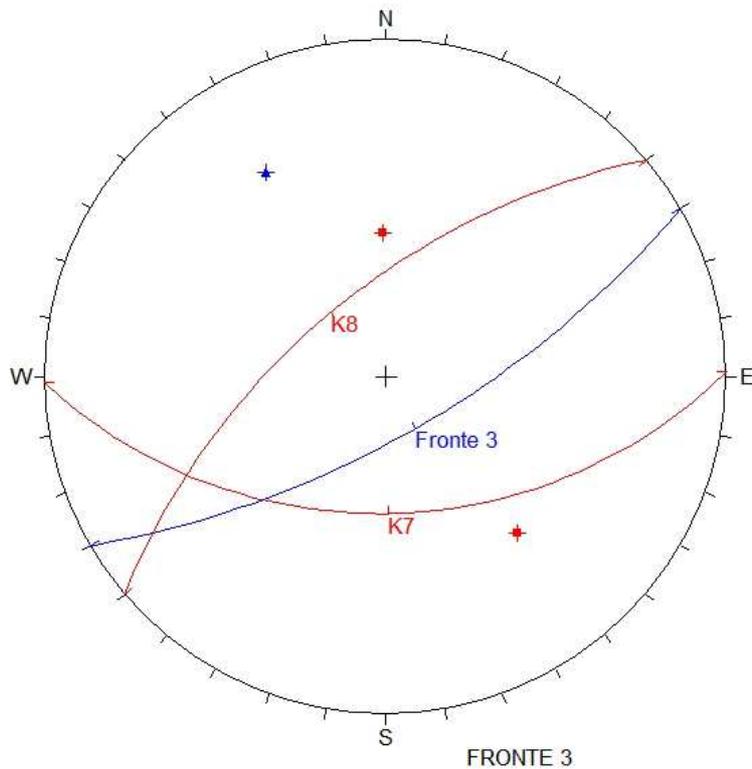
Sul Fronte 3 si identifica la possibilità teorica di scivolamento planare sul giunto K7 e di ribaltamento rispetto al giunto K8. Si tratta comunque di fenomeni locali potenziali, che peraltro trovano scarso riscontro nei prodotti di disfacimento che si rinvergono al piede del fronte, nonché nelle nicchie visibili in parete, in quanto in questa zona l'ammasso è scarsamente allentato e in buono stato di conservazione, mentre il rischio di fenomeni di instabilità riguarda semmai la sacca di materiale alterato rinvenuta nella porzione centrale del fronte (Foto 9 e 10).

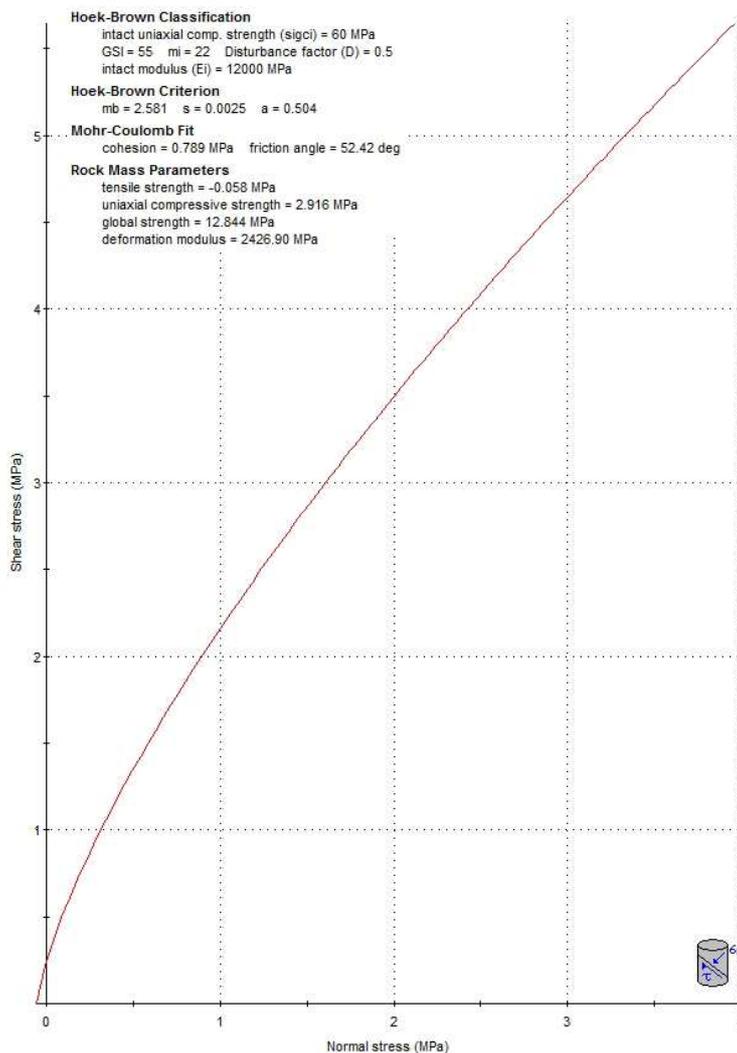
FIG. 10: criterio di rottura dell'ammasso roccioso.

Con l'utilizzo del programma RocLab versione 1.033/2013, compilato dagli stessi Autori del criterio di rottura, si determinano i parametri di resistenza e di deformabilità espressi nei termini dell'interpolazione lineare di Mohr-Coulomb (FIG. 10).

- angolo di attrito ϕ'_m : 50 gradi
- coesione c'_m : 700 KPa

Il modulo di deformabilità di ammasso " E_m " è dell'ordine di 2000 MPa.
