COMUNE DI GENOVA

Verbale di sopralluogo - 12-19/07/2021

Palazzina Custode Villa Croce

Via Jacopo Ruffini n. 3

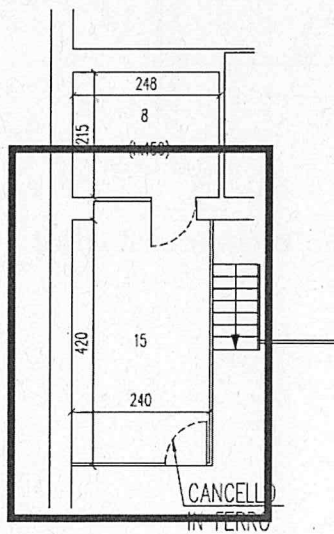
Piano Terra - Pianta magazzino

Lesioni in muratura

Area con copiose infiltrazioni da terrazza

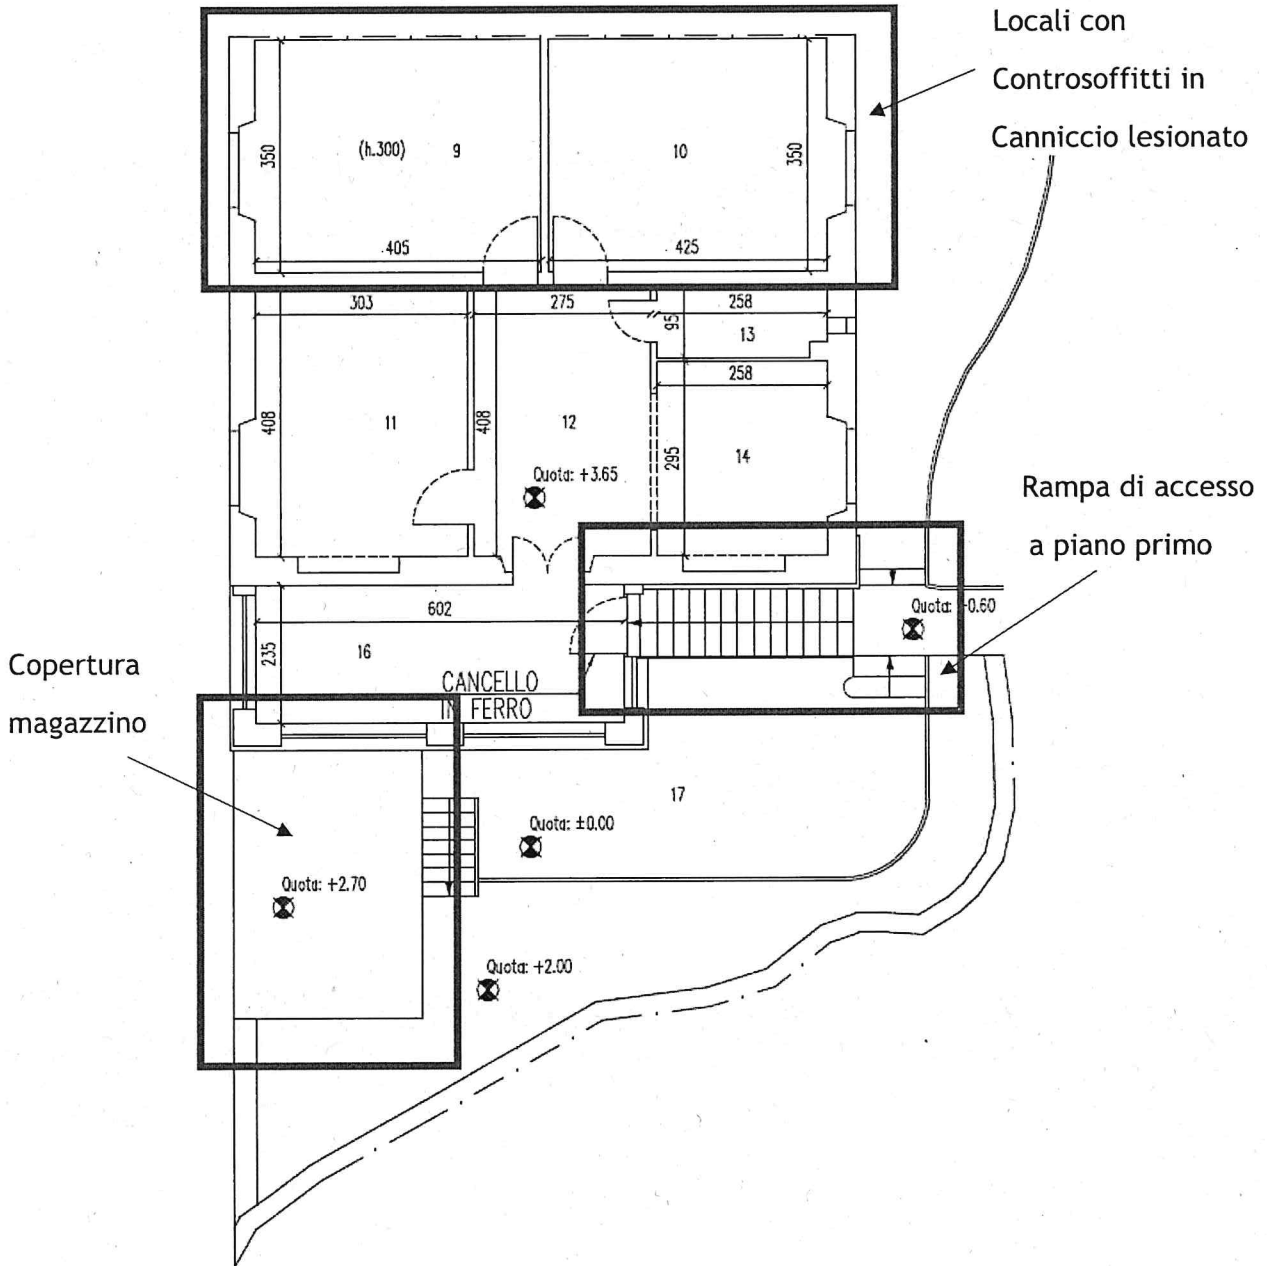
Pianta piano primo - u.i. lato sud

3. Le lesioni e le fessurazioni ai cannicciati, di finitura dei soffitti del piano primo, sono presumibilmente dovute ad una leggera flessione dei travetti del solaio soprastante ed è possibile che alcune pendinature non siano più collegate e abbiano cessato la loro funzione. Si rilevano altresì numerose infiltrazioni provenienti dal manto di copertura, oggi bloccate da un intervento di impermeabilizzazione con guaina liquida, che possono

— Lesioni in muratura

Locali con
controsoffitto in
canniccio lesionato

Relativamente ai cannicciati ad intradosso del solaio di copertura del primo piano, occorre effettuare delle indagini più approfondite, eseguendo sondaggi con videocamera di ispezione, per identificare eventuali rotture negli elementi di ancoraggio del canniccio al solaio sovrastante e per verificare lo stato di degrado dei travetti.

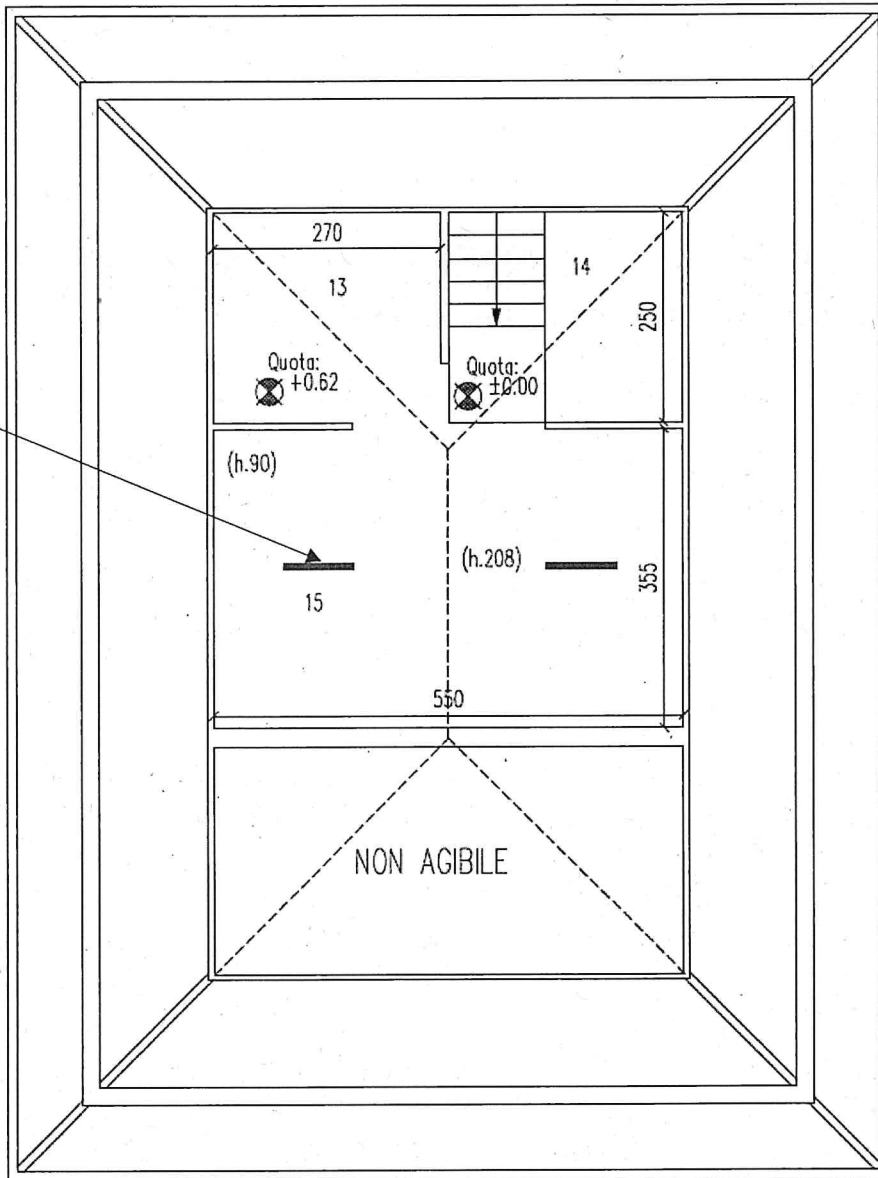
Posizione catene di
ammorsamento

2. La lesione sulla trave di bordo del vano scala, visibile all'intradosso del solaio del piano primo, è presumibilmente dovuta al cedimento del sistema di fissaggio della cinghia in ferro che la collegava alla terza del tetto e al cedimento in fondazione che ne ha inficiato parzialmente l'incastro sulla muratura.

Relativamente alle cinghie in ferro di collegamento tra le terzere del tetto e le travi sottostanti, di bordo al vano scala, occorre eseguire delle indagini per verificarne l'effettivo ancoraggio alle travi sottostanti ed eseguire il ripristino della trave lesionata. Si rileva altresì necessaria una verifica della scala di collegamento tra piano terra e piano primo poiché presenta numerose fessurazioni, probabilmente relative solamente agli strati di finitura ad intradosso.

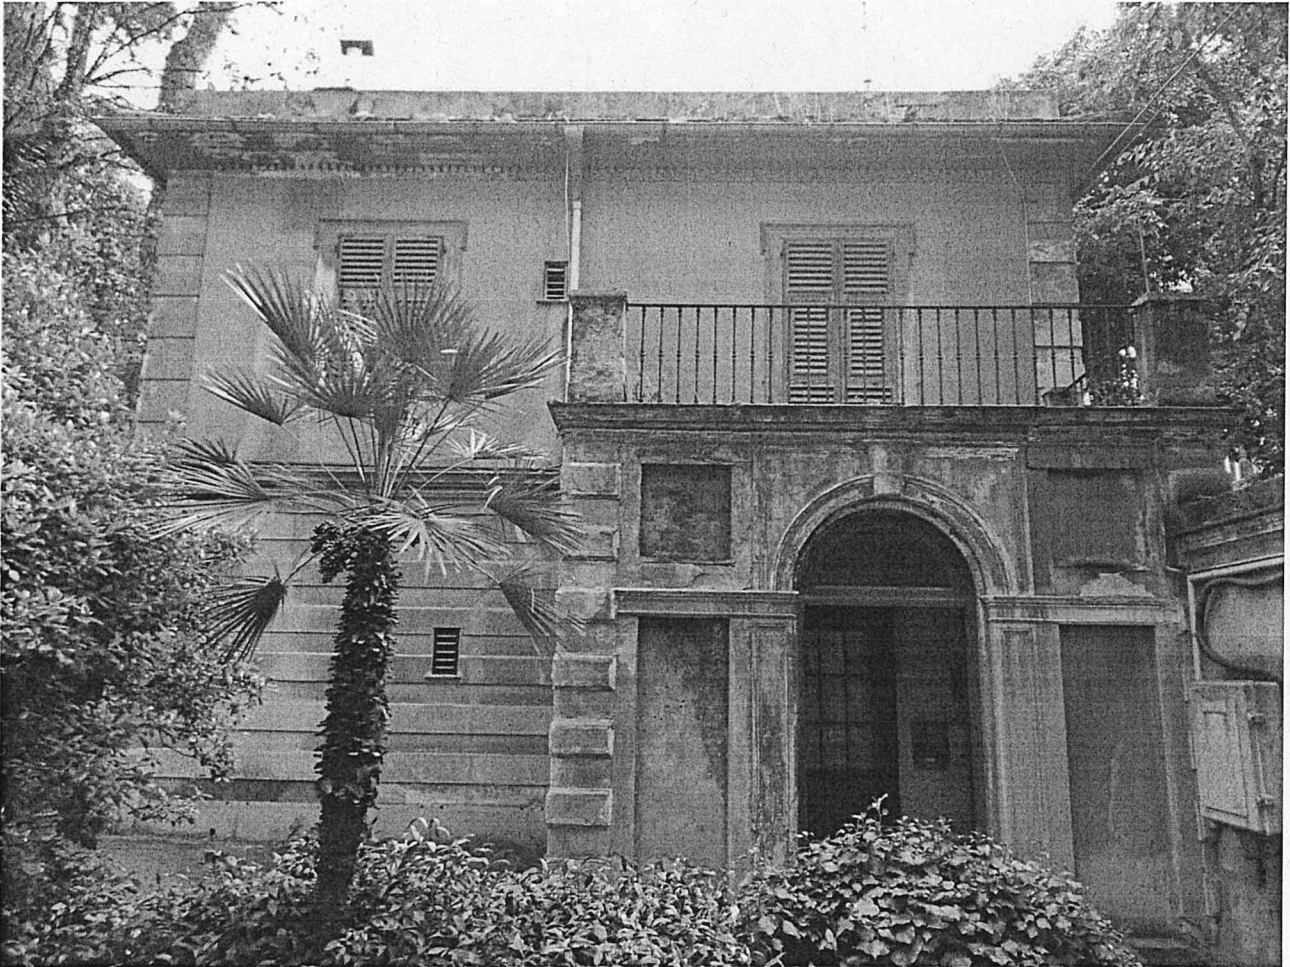
4. Il diffuso stato di degrado delle putrelle e delle voltine in mattoni pieni del solaio della terrazza dell'ala laterale nord è dovuto a infiltrazioni, provenienti dal lastrico, che hanno determinato la corrosione delle travi in acciaio e l'erosione dei mattoni. Causa della perdita del controsoffitto in canniccio sono le infiltrazioni stesse e il progressivo degrado degli elementi di connessione con il solaio;

Prospetto nord con terrazza

Al fine di bloccare il degrado delle travi in ferro e dei mattoni delle voltine del solaio della terrazza nord della palazzina, è necessario il rifacimento dell'impermeabilizzazione e, conseguentemente, eseguire un'opera di consolidamento del solaio poiché il degrado pronunciato ha determinato una riduzione del livello di sicurezza del solaio stesso. Altresì, occorre eseguire un'opera di ricucitura degli elementi in muratura dell'arco sovrastante il portale d'ingresso su Via Ruffini.

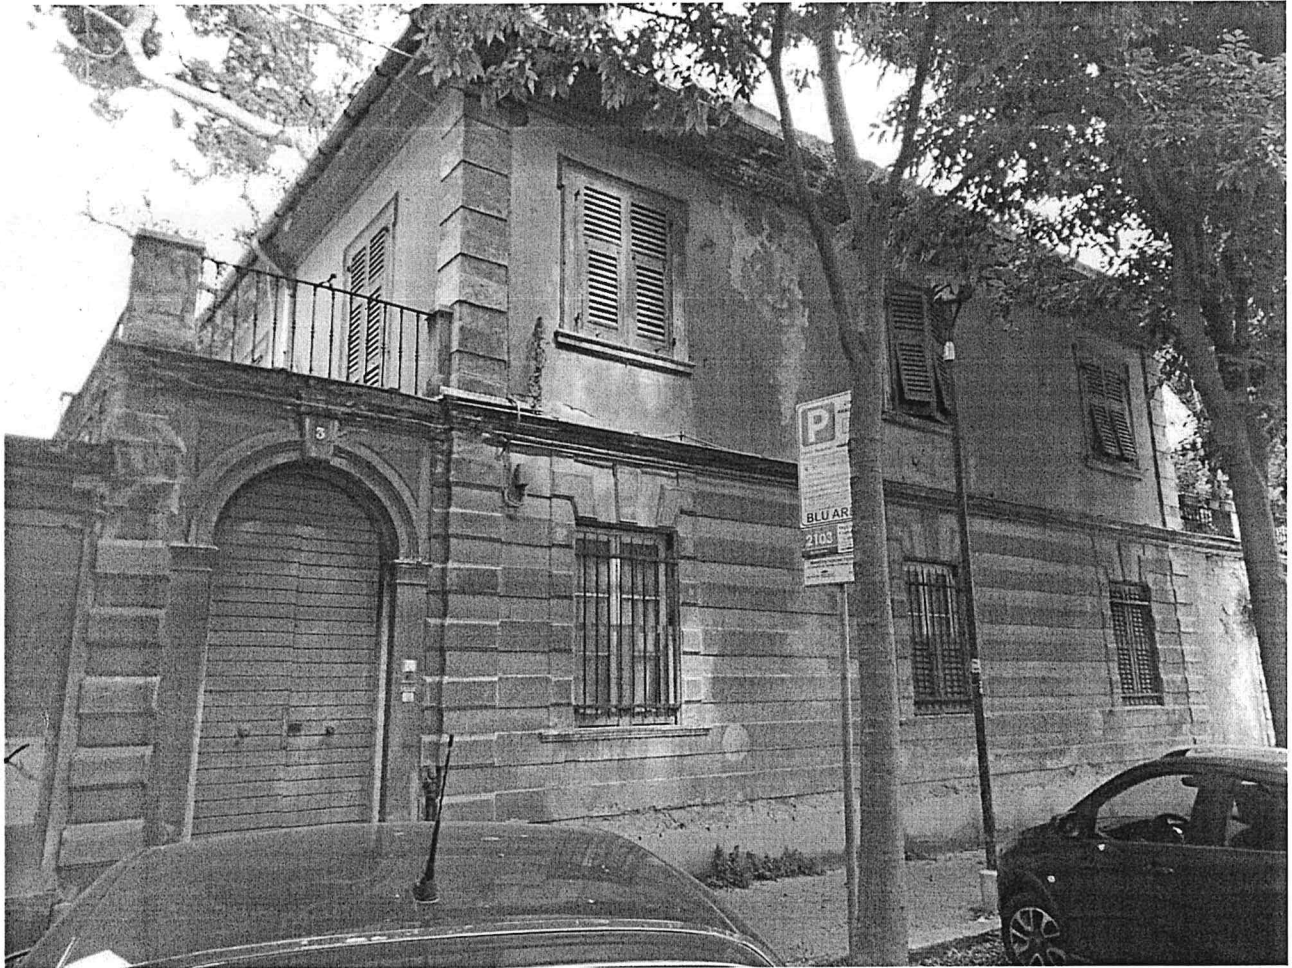
Prospetto ovest su Via Ruffini

È opportuno installare un sistema di monitoraggio delle fessure a 45 gradi presenti su due lati della palazzina, al fine di verificare se il cedimento in fondazione e la rotazione dei muri perimetrali si sia stabilizzato. Successivamente, occorre eseguire un'opera di consolidamento delle fondazioni lungo il perimetro su strada e sul lato nord, attraverso sottomurazioni.
