Studio Tecnico Ing. Gianluca Pelle
Ufficio - Salita Costa Fredda 34 - 16138 Genova
Tel 010-8357275 - E-mail: pelle.gianluca@libero.it

Oggetto: *osservazioni al Piano Urbanistico Comunale adottato con D.C.C. N.8 del 04.03.2015.*

Lo scrivente è stato incaricato dai proprietari Sigg. Pelle Bruno e La Rosa Maria di presentare osservazioni al **Piano Urbanistico Comunale** recentemente adottato con **D.C.C n°. 8 del 4 marzo 2015**, per la fascia sistemata su cui insiste il fabbricato attualmente destinato a magazzino, ubicato in località Molassana Alta, sponda orografica sinistra del Torrente Geirato: detta fascia nella cartografia del Piano adottato risulta attraversata dalla linea di confine di una vasta area cartografata nel Piano di Bacino Tav. 213120 "Carta della Franosità Reale", come "**Frana Quiescente**".

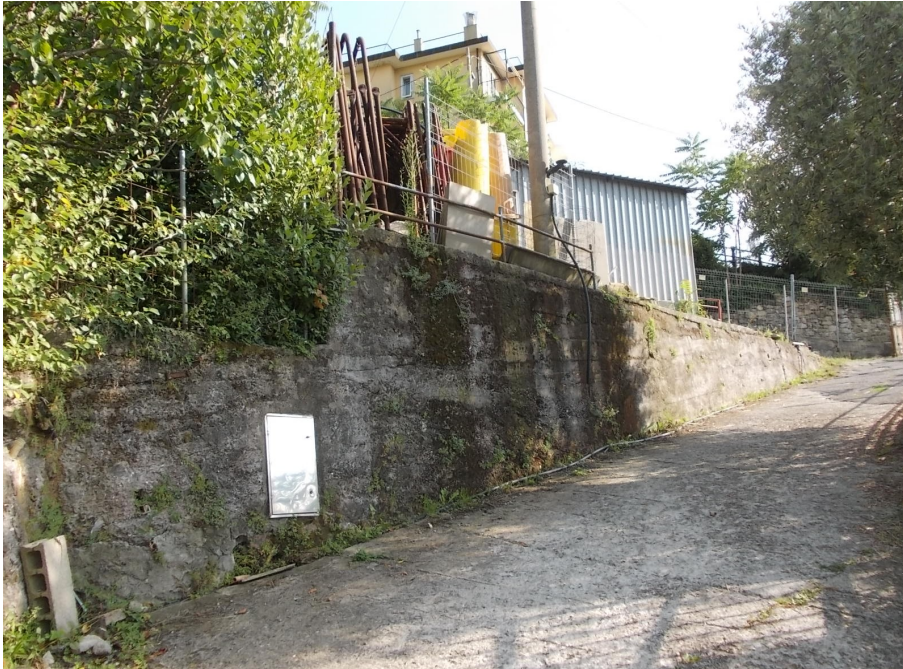
Vista della fascia sistemata da SUD: il muro di sostegno della fascia, realizzato da oltre 30 anni, non presenta alcun fenomeno fessurativo o cinematico

evidenziano movimenti in atto (**assoluta assenza di quadri fessurativi, vedere documentazione fotografica allegata**). Anche le opere di sostegno talora imponenti, costituite da muri anche di **4÷5 m** di altezza, non evidenziano lesioni o quadri fessurativi in genere. Il manufatto stesso, realizzato in pareti e copertura di lamiera metallica fondate su cordolo perimetrale di fondazione in c.a., non presenta dissesti del sistema fondazionale.

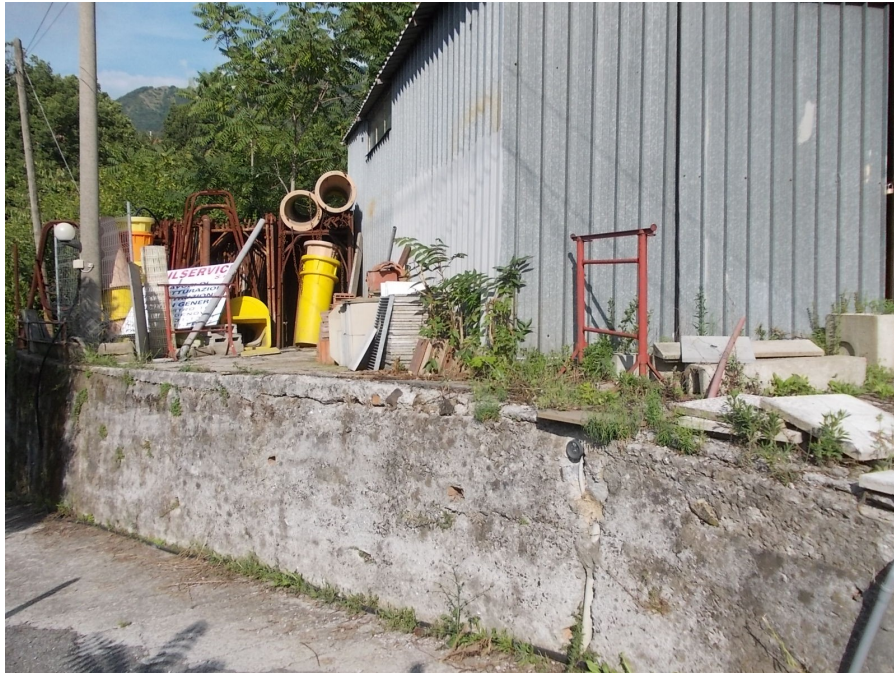
Vista della fascia sistemata da SUD: il muro di sostegno della fascia, realizzato da oltre 30 anni, non presenta alcun fenomeno fessurativo o cinematico

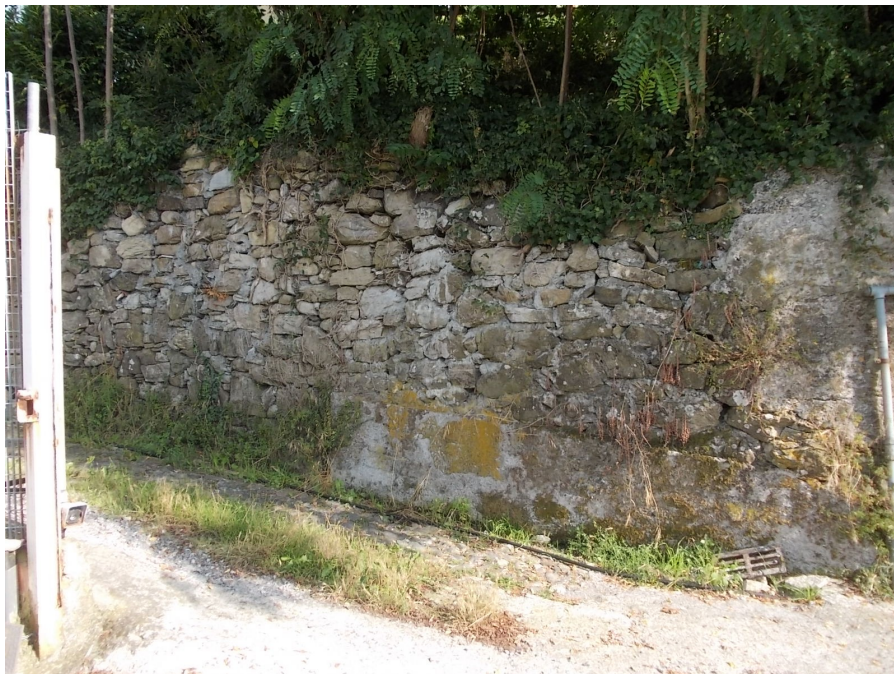
Vista del muro di sostegno della fascia soprastante, sede della strada comunale Salita Costa Fredda: il muro, realizzato nella prima metà del Novecento, non presenta alcun fenomeno fessurativo o cinematico
