### Servizio di Progettazione di Fattibilità Tecnica ed Economica e definitiva (per appalto integrato) nonché del coordinamento della sicurezza in fase di progettazione delle “Opere di adeguamento idraulico del tratto tombinato di valle del rio Maltempo, affluente del torrente Polcevera” **PROGETTO DEFINITIVO**

### TITOLO: GEOTECNICA ATTESTAZIONE SULLA COMPATIBILITA' DELL'INTERVENTO CON I MANUFATTI CIRCOSTANTI

CODICE ESTESO ELABORATO: II151F-PD-GET-R002_1	SCALA: -	DATA: 03/2023
	NOME FILE: II151F-PD-GET-R002_1.docx

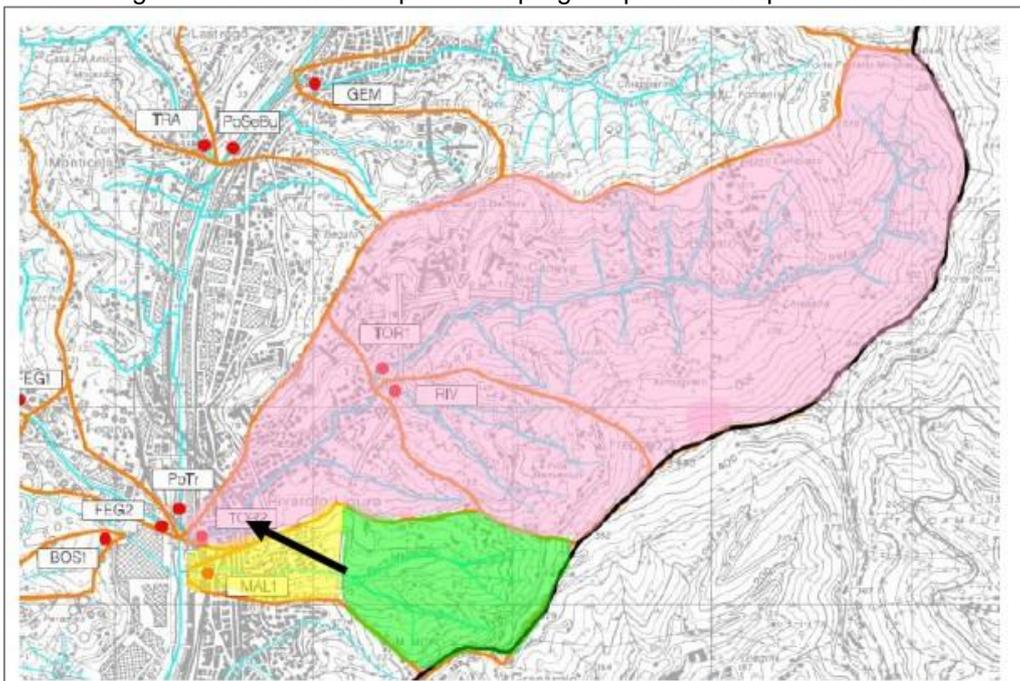
Figura 1-1: Bacino del Torbella (in rosa), del Maltempo naturale (in verde) e urbanizzato (in giallo). La freccia indica qualitativamente la nuova galleria scolmatrice

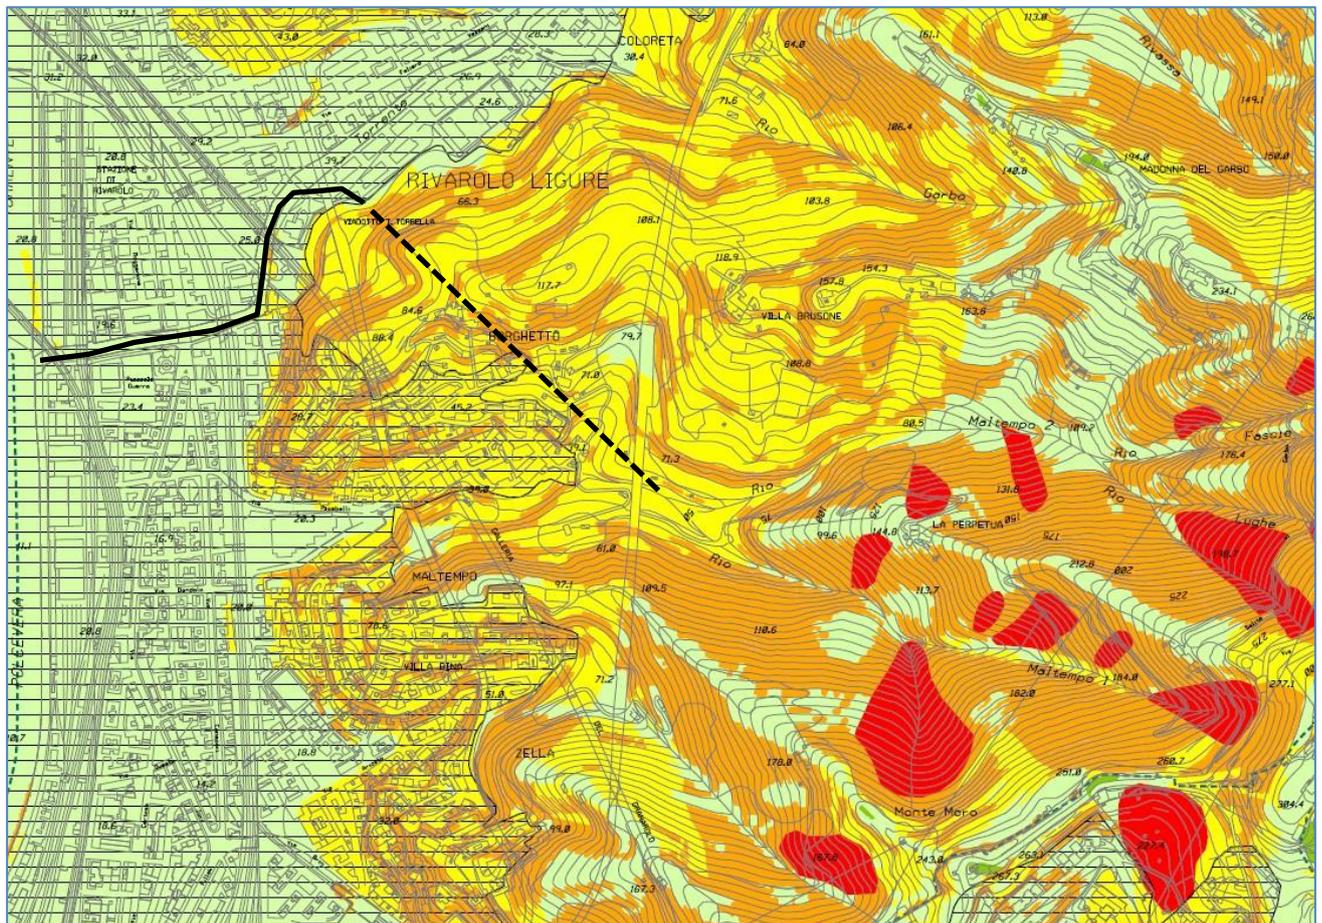
Figura 2.1 PUC Carta di zonizzazione e suscettività d'uso del territorio. La galleria idraulica è rappresentata con una linea tratteggiata, mentre il tratto di intervento all'aperto lungo il T. Torbella con linea continua

La carta di "zonizzazione e suscettività d'uso del territorio" del PUC di Genova, di cui uno stralcio centrato sull'area in studio viene riportato in figura seguente definisce, in accordo alle norme geologiche di attuazione dello strumento urbanistico, il livello di approfondimento delle indagini in funzione della zonizzazione definita per l'area di intervento. La galleria idraulica attraversa zone "C" e "D" a "suscettività limitata", evitando aree urbanizzate e mantenendo una copertura significativa che esclude possibili effetti sulla superficie. Sono censite aree in zona "E", con "suscettività fortemente condizionata", che corrispondono a frane potenzialmente attive la cui posizione rimane esterna e ad ampia distanza rispetto ai lavori. Dallo sbocco della galleria l'intervento si sviluppa e nell'immediato intorno del T. Torbella interessando una zona "B" a "suscettività parzialmente condizionata" e, in particolare, una zona urbanizzata.

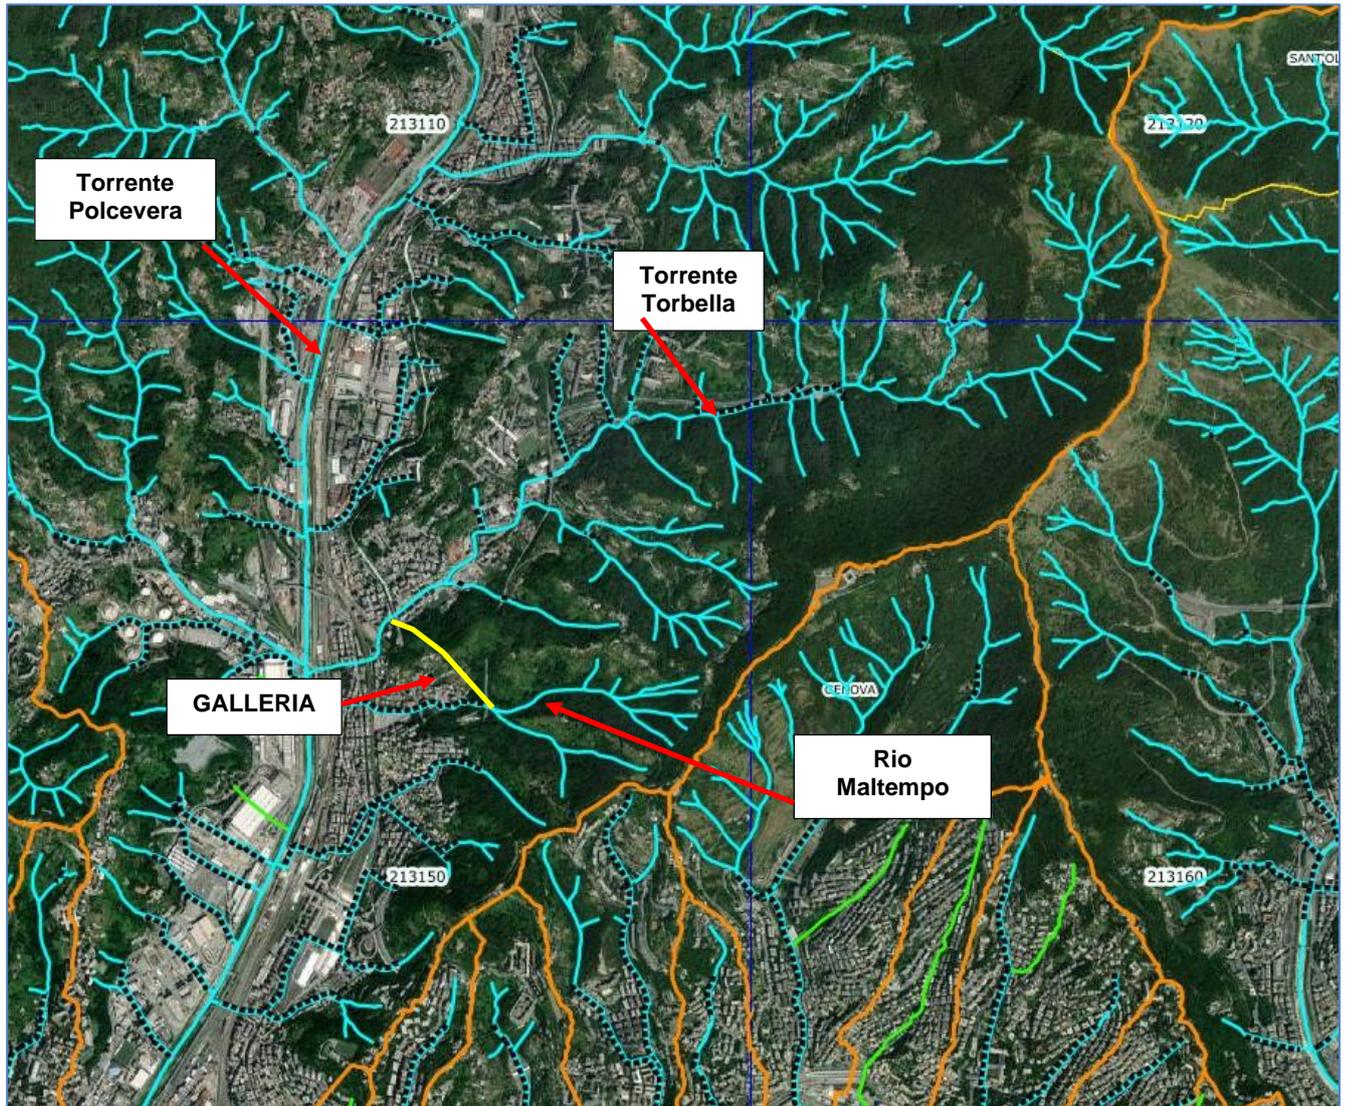
Figura 4.1 Corografia a grande scala con ubicazione della galleria idraulica di derivazione del Rio Maltempo (Geoportale Regionale)

In figura 4.1 si riporta una corografia a grande scala tratta dal Geoportale della Regione Liguria con la posizione della galleria scolmatrice rispetto al reticolo idrografico principale.

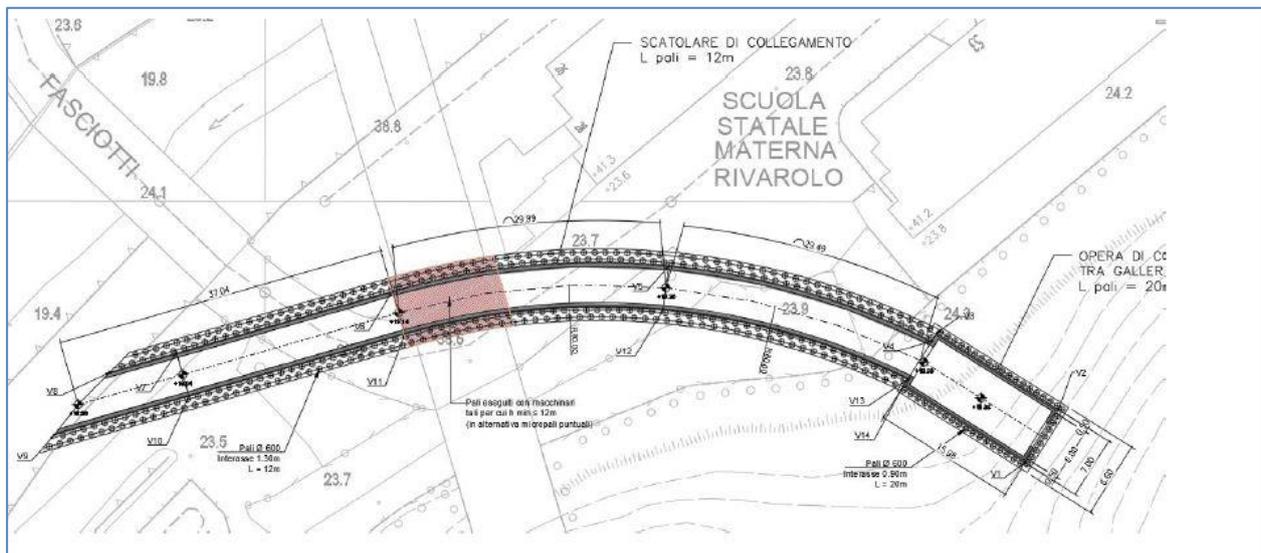
Figura 6.1 Scatolare di collegamento. Pianta con evidenza dell'opera di sostegno degli scavi (Paratia)

L'adozione di un'opera di sostegno lungo l'intero tratto consente di evitare qualsiasi ripercussione fra gli scavi e i fabbricati circostanti, oltre al viadotto autostradale.

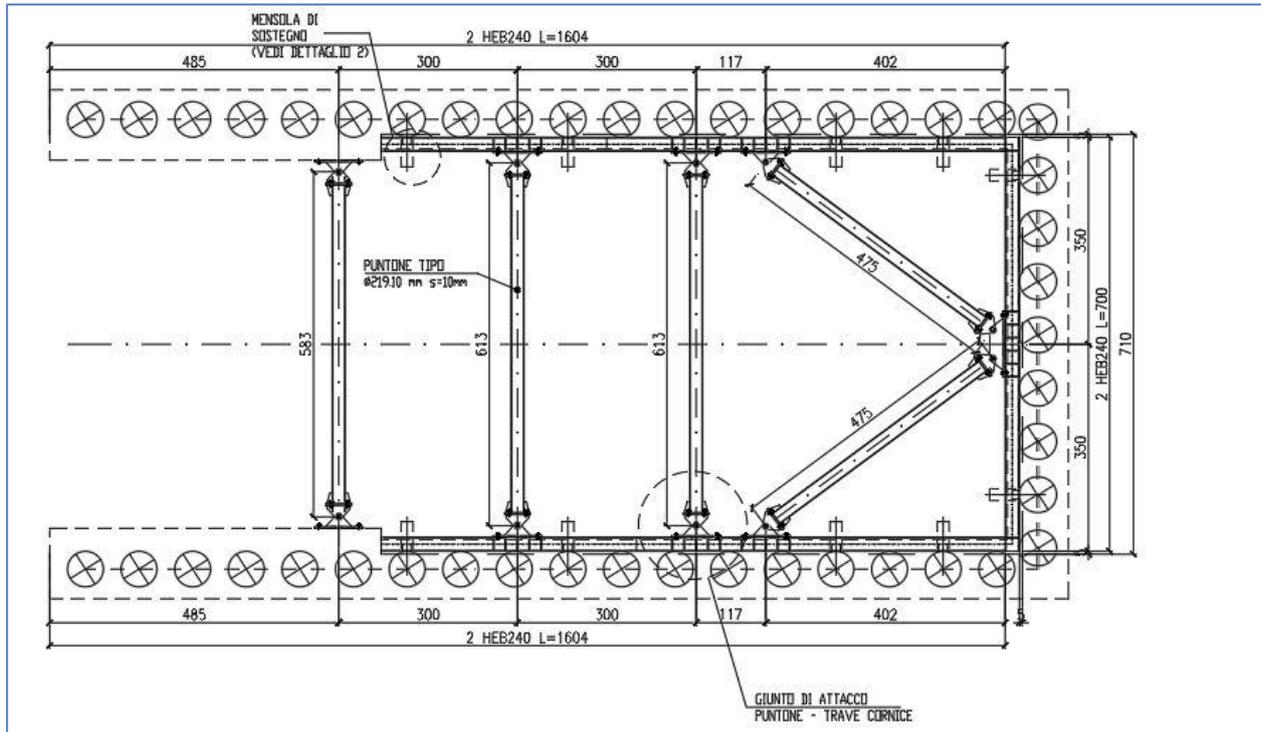
Figura 6.2 Scatolare di collegamento. Pianta con presenza dei contrasti in zona imbocco galleria

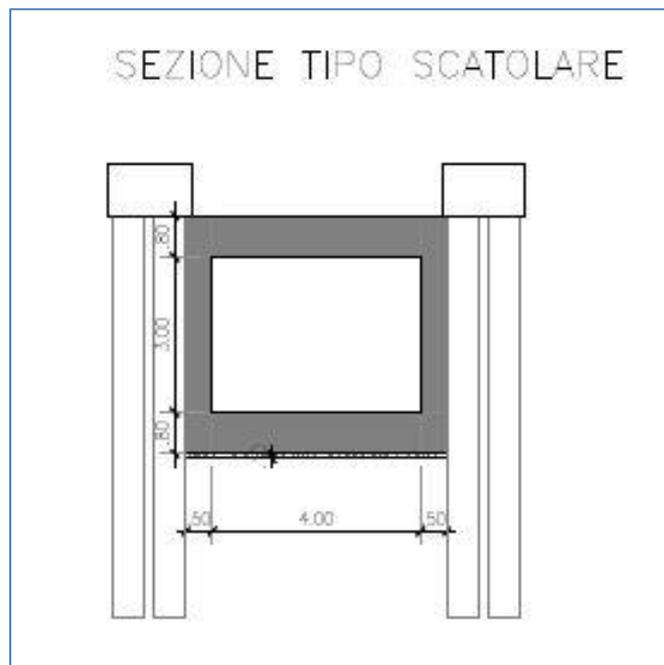
Figura 6.3 Sezione tipo dello scatolare gettato con la protezione di paratie perimetrali

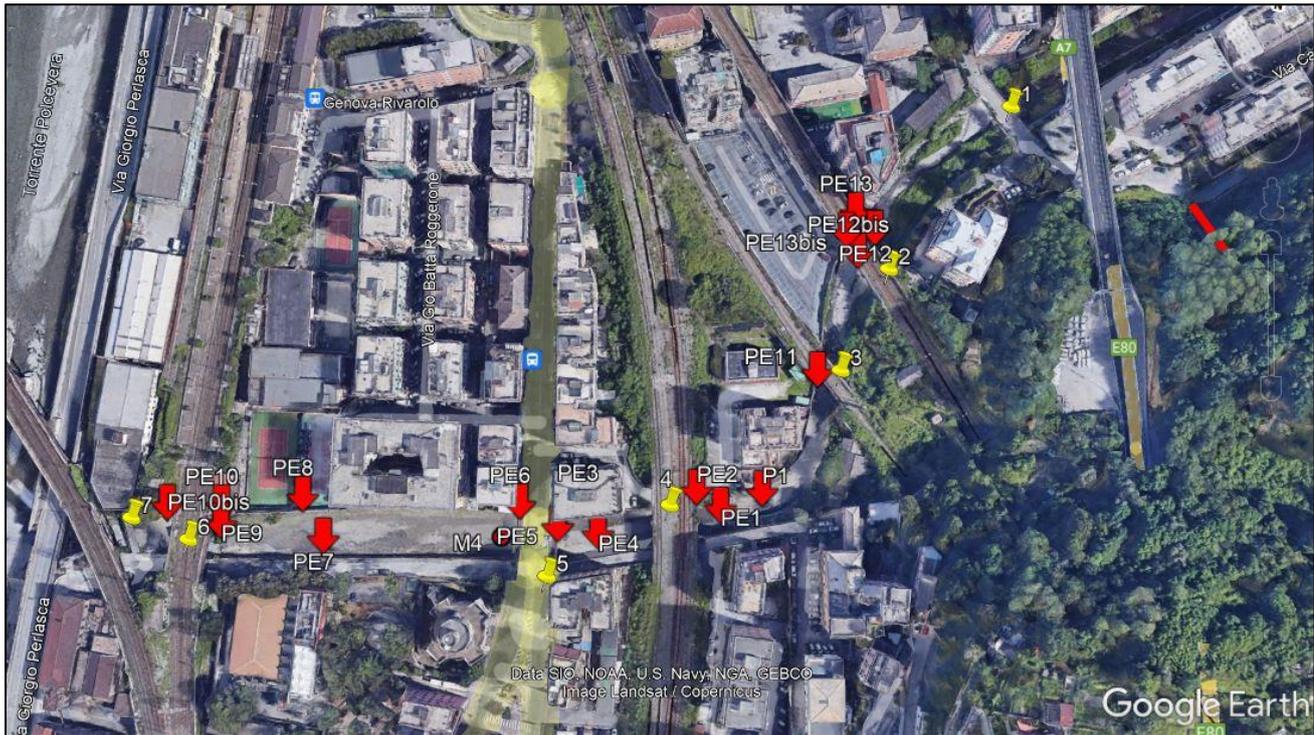
Figura 7.1 Ubicazione pozzetti e numerazione dei ponti elencati in questo documento

Tutti i pozzetti, che si sono spinti sino a profondità variabili fra un minimo di 0.5 m ed un massimo di 3.0 m da p.c., riscontrano un deposito alluvionale grossolano ghiaioso ciottoloso sabbioso in scarsa matrice fine composto da diversi tipi litologici, con una prevalenza di termini argillitici e manosi e subordinati calcari. In nessun caso è stata intercettata la falda idrica che evidentemente, all'atto delle prove (marzo 2022), si attesta a profondità superiori. Rimandando alle schede dei pozzetti esplorativi in allegato al progetto per maggiori dettagli, i saggi hanno evidenziato come le fondazioni delle opere d'arte (sia ponti che muri) siano di tipo diretto in appoggio sui depositi alluvionali con interposizione, in alcuni casi (ponte ferroviario identificato con il numero 6) di grossi blocchi lapidei.

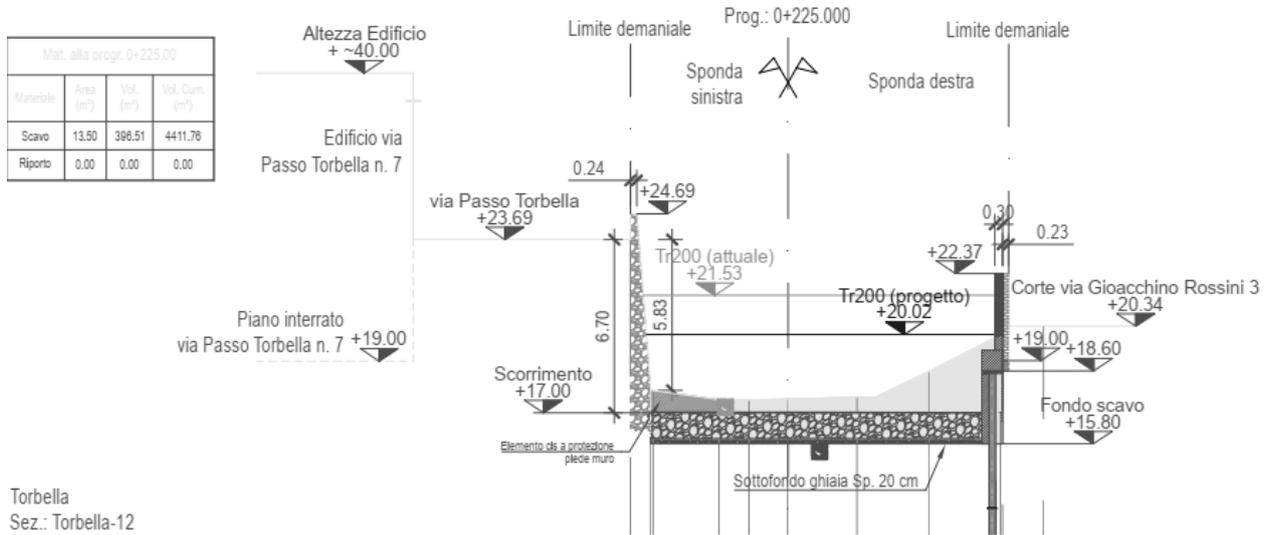
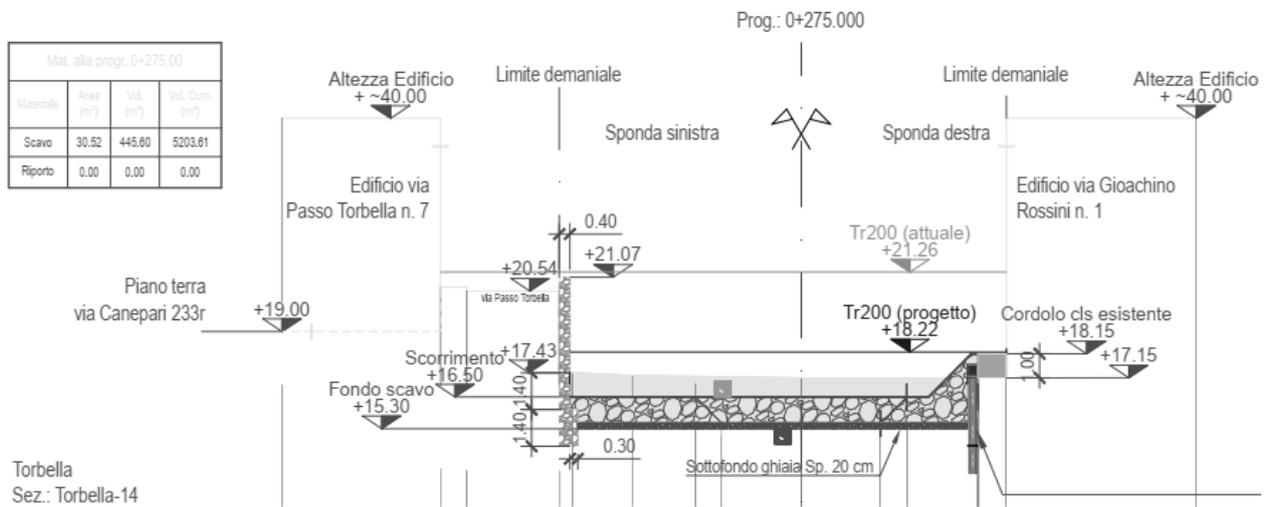
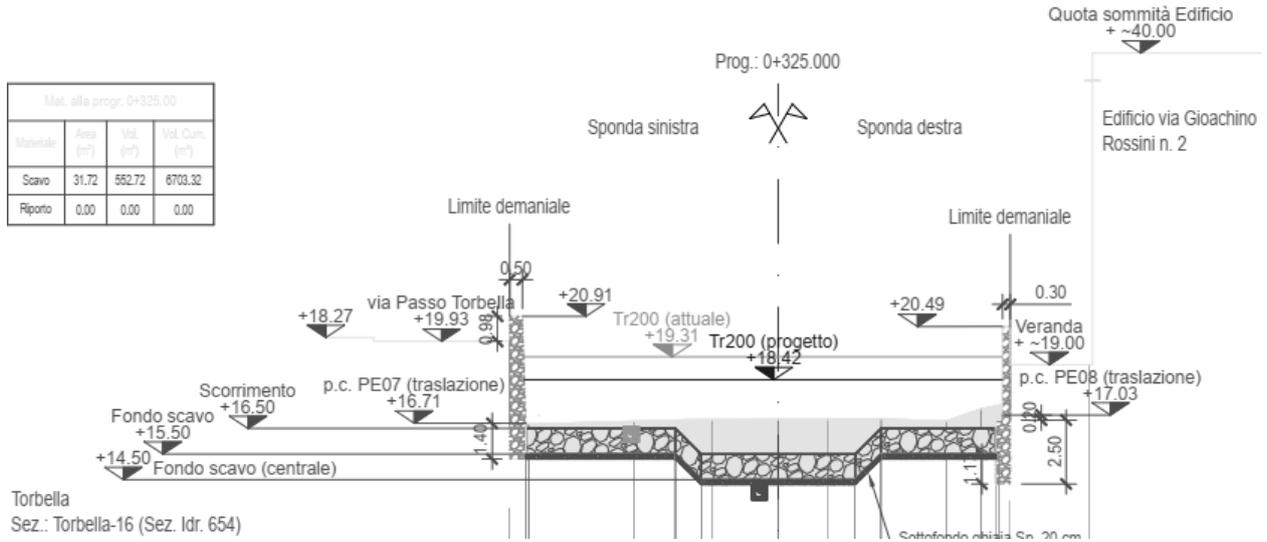
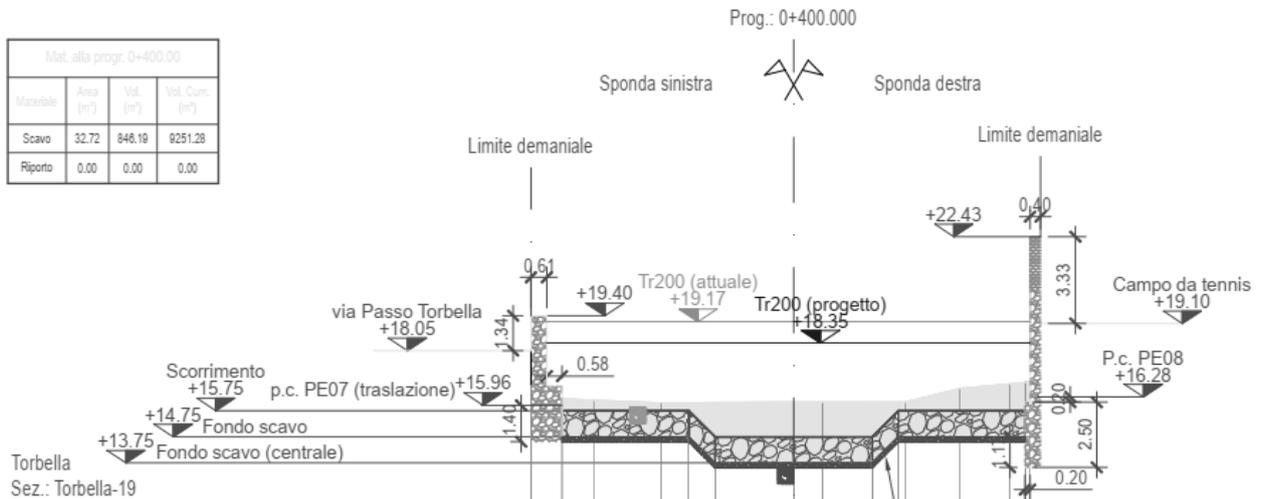
**SEZIONE N.12 – situazione più gravosa sponda sinistra.**

**SEZIONE N.14– situazione più gravosa sponda sinistra.**

**SEZIONE N.16– situazione più gravosa sponda sinistra.**

**SEZIONE N.19– situazione più gravosa sponda destra.**

Figura 7.2 Sezioni n.12, n.14, n.16 e n.19 lungo il corso del torrente Torbella.

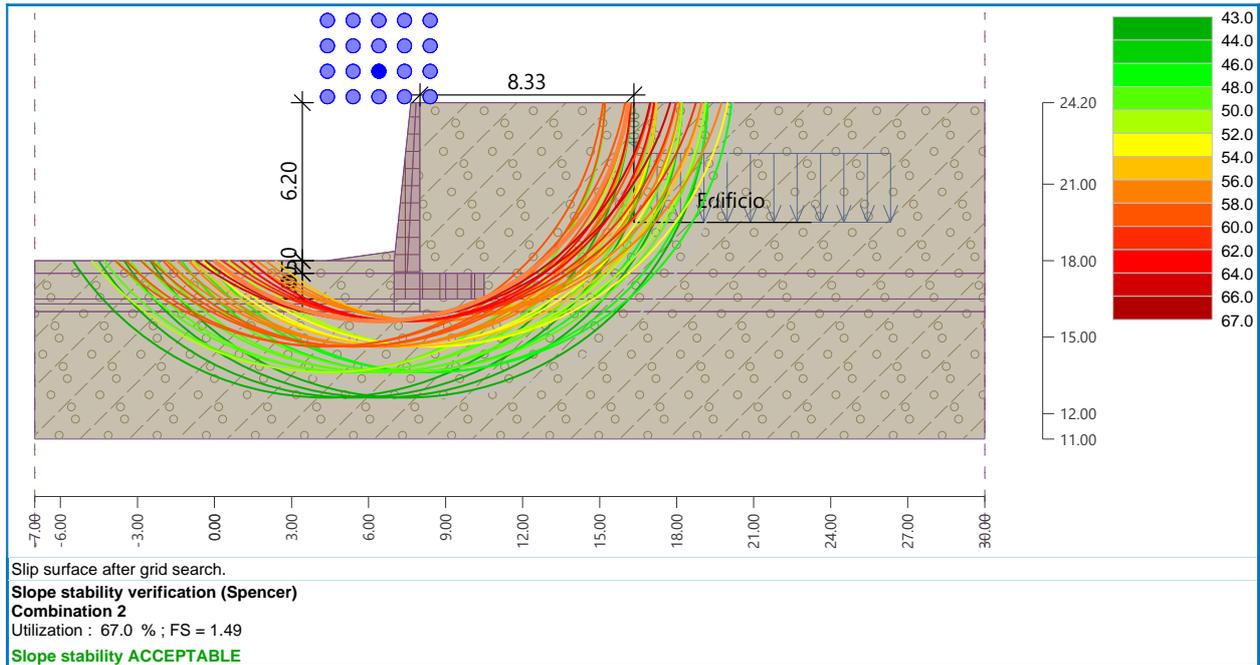
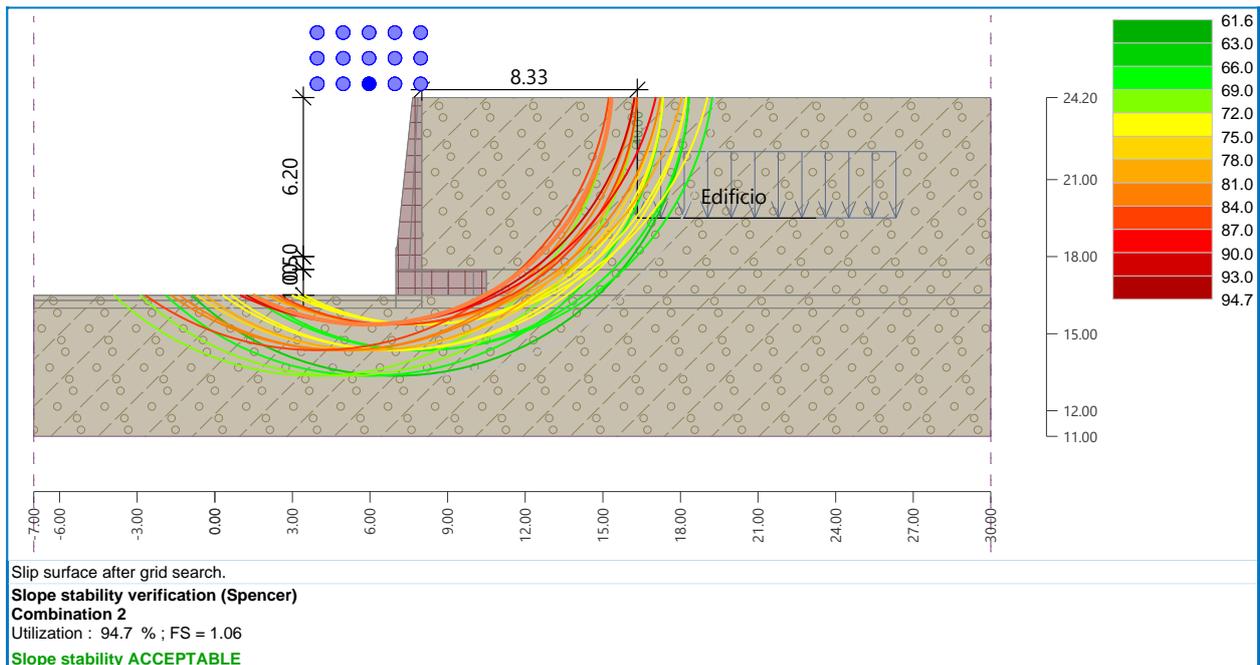
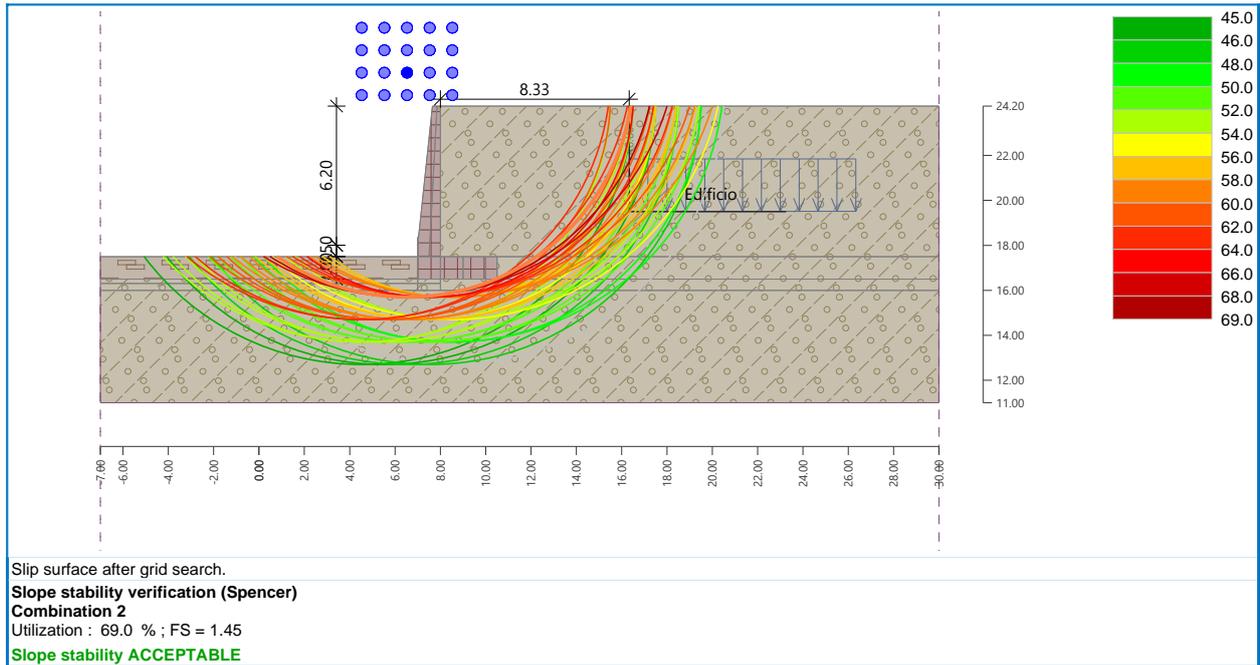
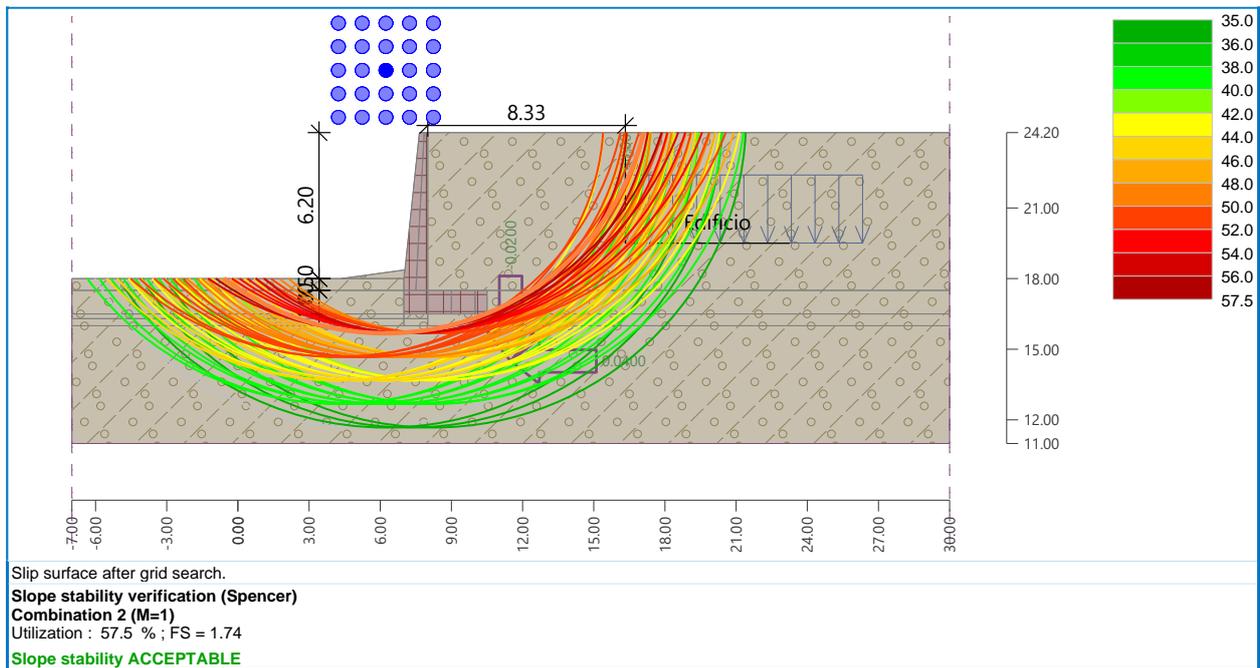
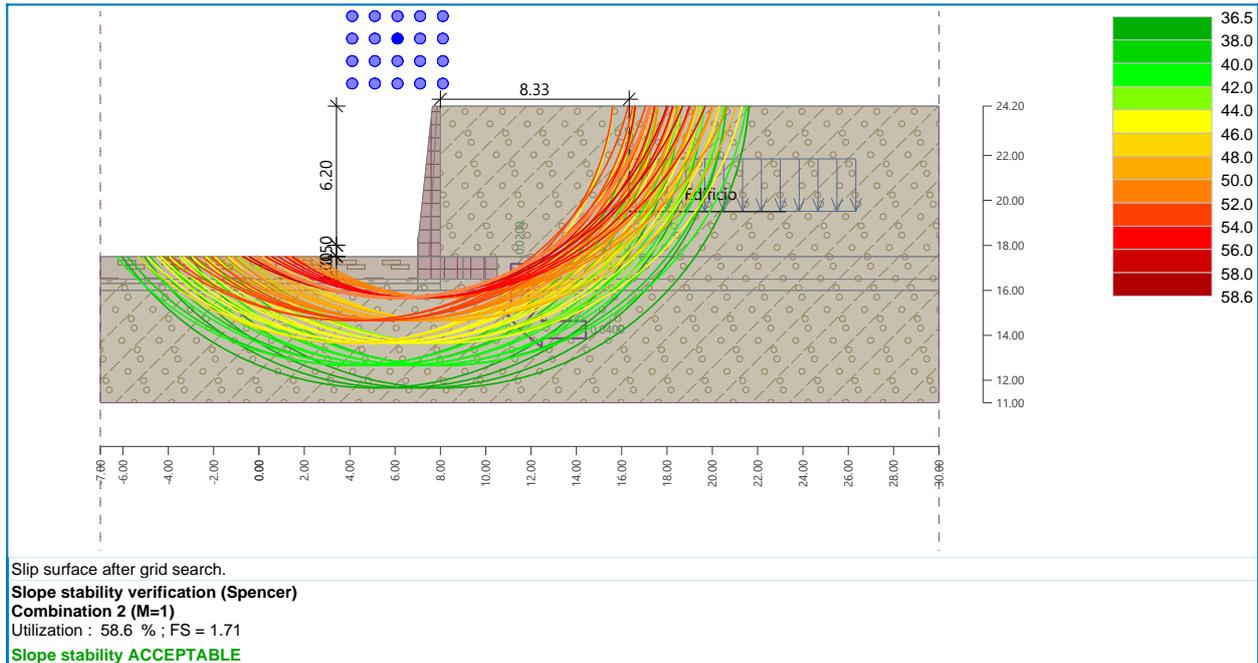
#### 7.2.1 Sezione n.12 – sponda sinistra

Figura 7.3 Sezione n.12 – situazione attuale statica.

Figura 7.4 Sezione n.12 – situazione transitoria statica.

Figura 7.5 Sezione n.12 – situazione definitiva statica.

Figura 7.6 Sezione n.12 – situazione attuale sismica.

Figura 7.7 Sezione n.12 – situazione definitiva sismica.

Relativamente alla sezione n.12 l'analisi evidenzia per la situazione definitiva di progetto un fattore di sicurezza superiore al minimo di normativa, sia in condizioni statiche che sismiche. In fase transitoria il fattore di sicurezza risulta  $FS=1.06$ , superiore a 1 ma inferiore al valore di normativa 1.1. In tale ambito si ritiene che  $FS=1.06$ , sebbene di poco inferiore al valore di normativa, possa ritenersi accettabile in fase transitoria, dal momento che si prevede di procedere con lo scavo e la successiva posa del rivestimento in massi per sottocantieri.

Si evidenzia che la tipologia di muro considerata nell'analisi è stata valutata sulla base delle indagini eseguite (carotaggio); inoltre vista la dimensione del muro in elevazione è stata stimata, con riferimento alla previgente normativa DM 11.03.1988, una larghezza di fondazione dell'ordine di 3.5 m, necessaria alla verifica di capacità portante del muro.

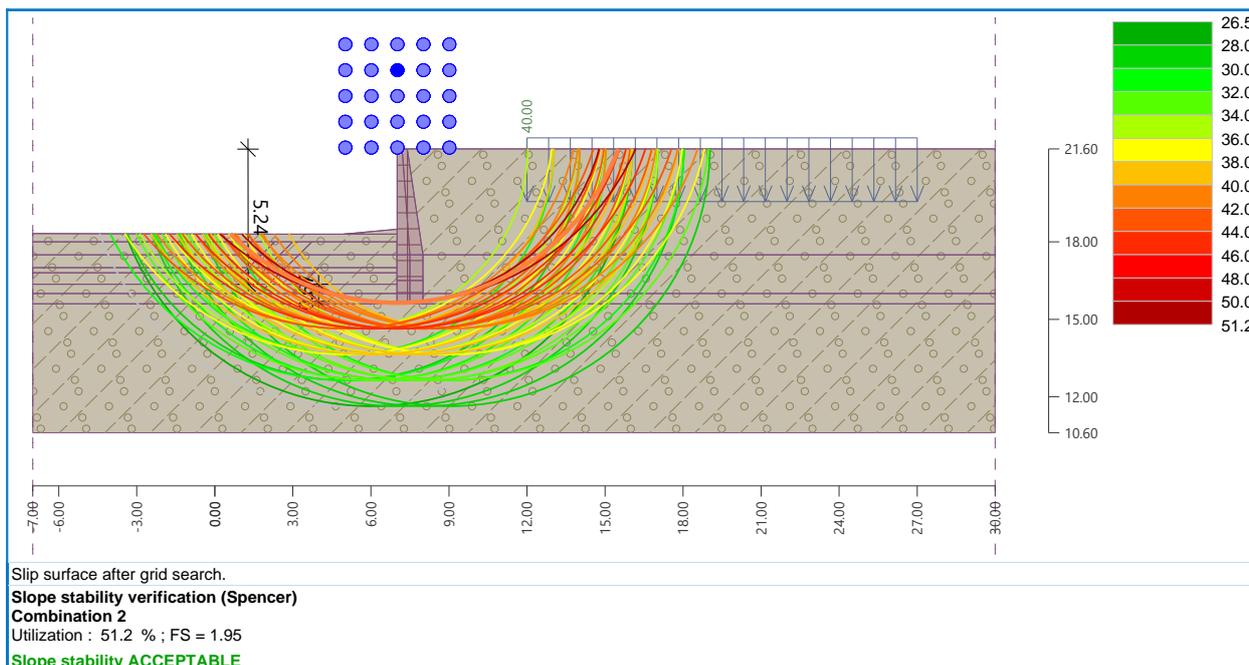
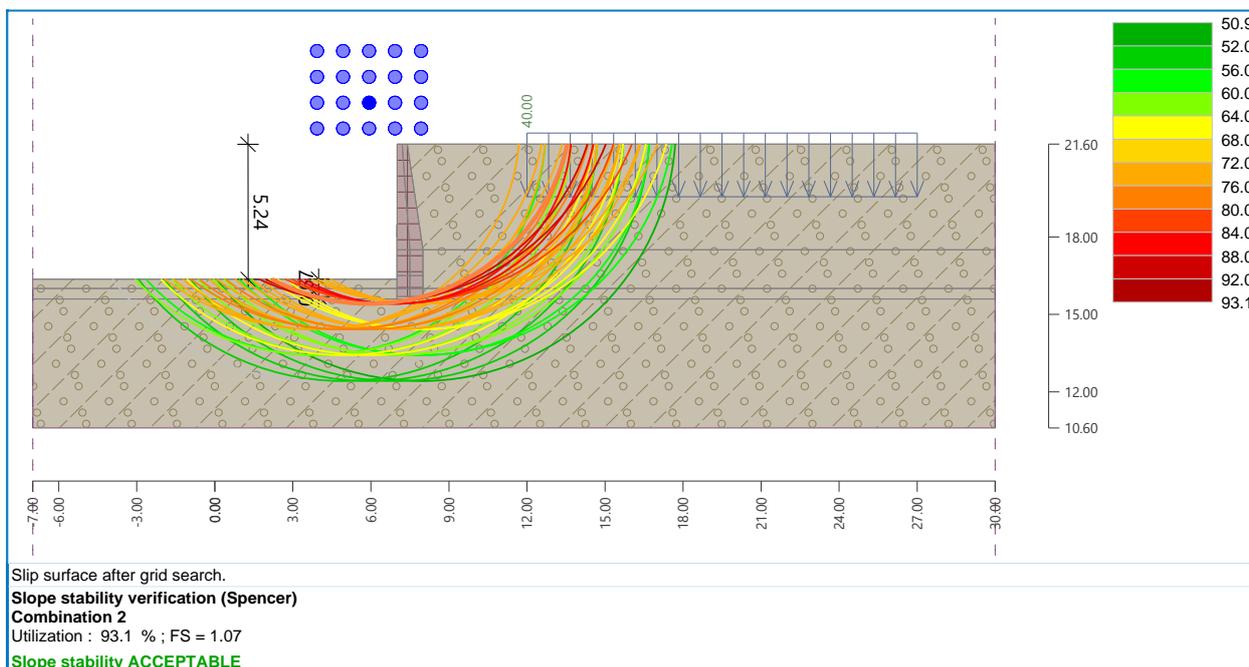
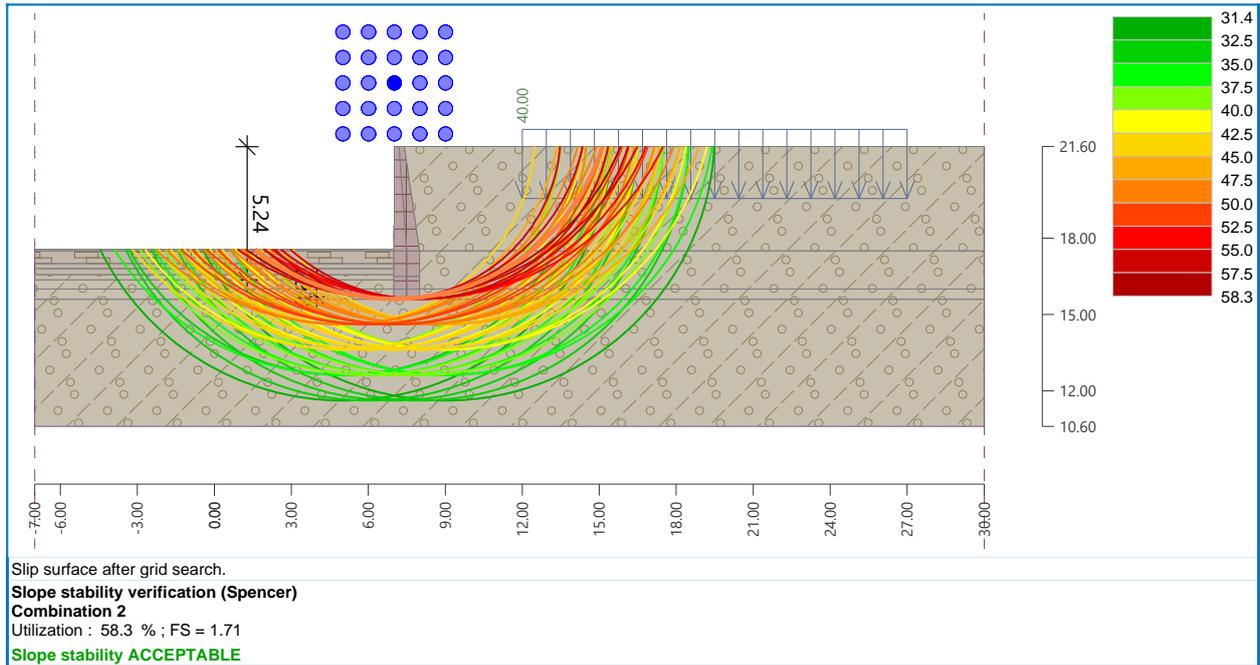
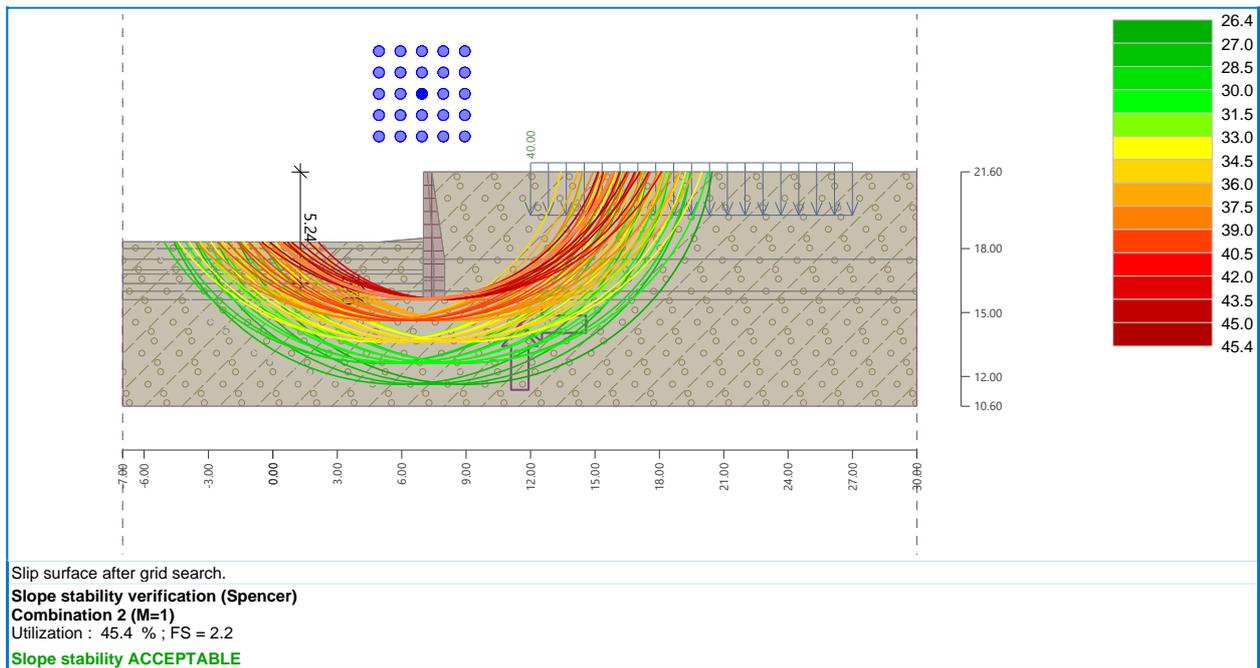
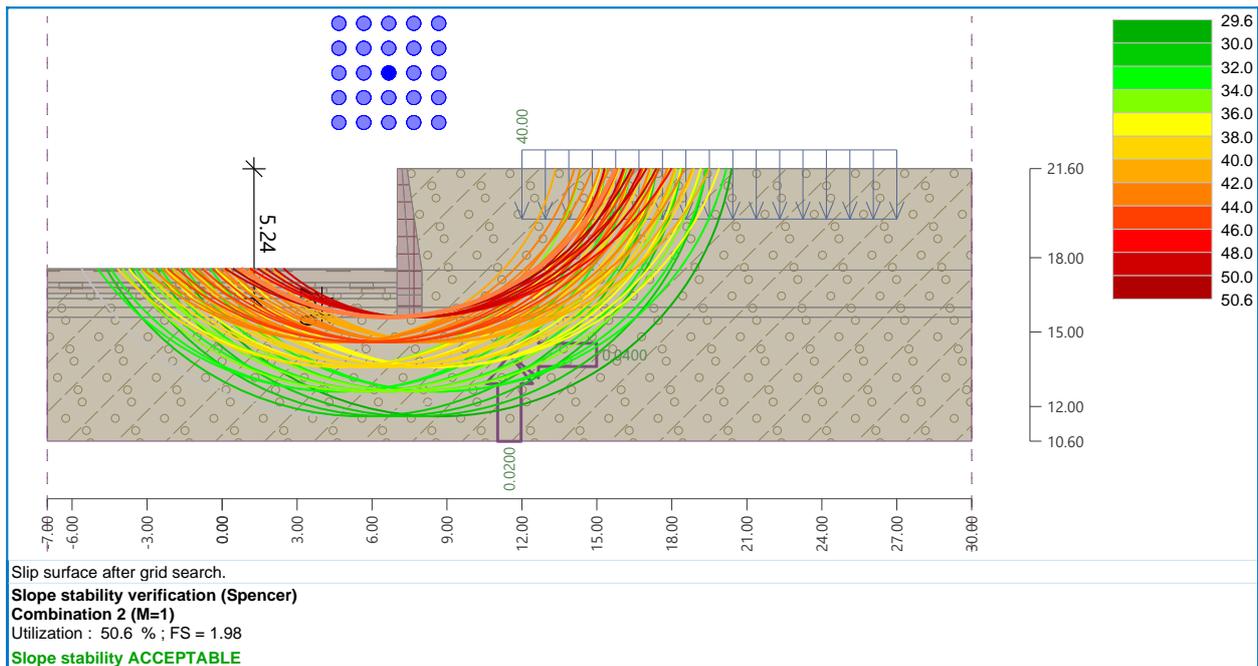
### 7.2.2 Sezione n.14 – sponda sinistra

Figura 7.8 Sezione n. 14 – situazione attuale statica.

Figura 7.9 Sezione n. 14 – situazione transitoria statica.

Figura 7.10 Sezione n.14 – situazione definitiva statica.

Figura 7.11 Sezione n.14 – situazione attuale sismica.

Figura 7.12 Sezione n.14 – situazione definitiva sismica.

Relativamente alla sezione n.14 l'analisi evidenzia per la situazione definitiva di progetto un fattore di sicurezza superiore al minimo di normativa, sia in condizioni statiche che sismiche. In fase transitoria il fattore di sicurezza risulta  $FS=1.07$ , superiore a 1 ma inferiore al valore di normativa 1.1. In tale ambito si ritiene che  $FS=1.07$ , sebbene di poco inferiore al valore di normativa, possa ritenersi accettabile in fase transitoria, dal momento che si prevede di procedere con lo scavo e la successiva posa del rivestimento in massi per sottocantieri.
