### Servizio di Progettazione di Fattibilità Tecnica ed Economica e definitiva (per appalto integrato) nonché del coordinamento della sicurezza in fase di progettazione delle “Opere di adeguamento idraulico del tratto tombinato di valle del rio Maltempo, affluente del torrente Polcevera” **PROGETTO DEFINITIVO**

### TITOLO: GEOTECNICA ATTESTAZIONE SULLA COMPATIBILITA' DELL'INTERVENTO CON I MANUFATTI CIRCOSTANTI

CODICE ESTESO ELABORATO: II151F-PD-GET-R002_1	SCALA: -	DATA: 03/2023
	NOME FILE: II151F-PD-GET-R002_1.docx

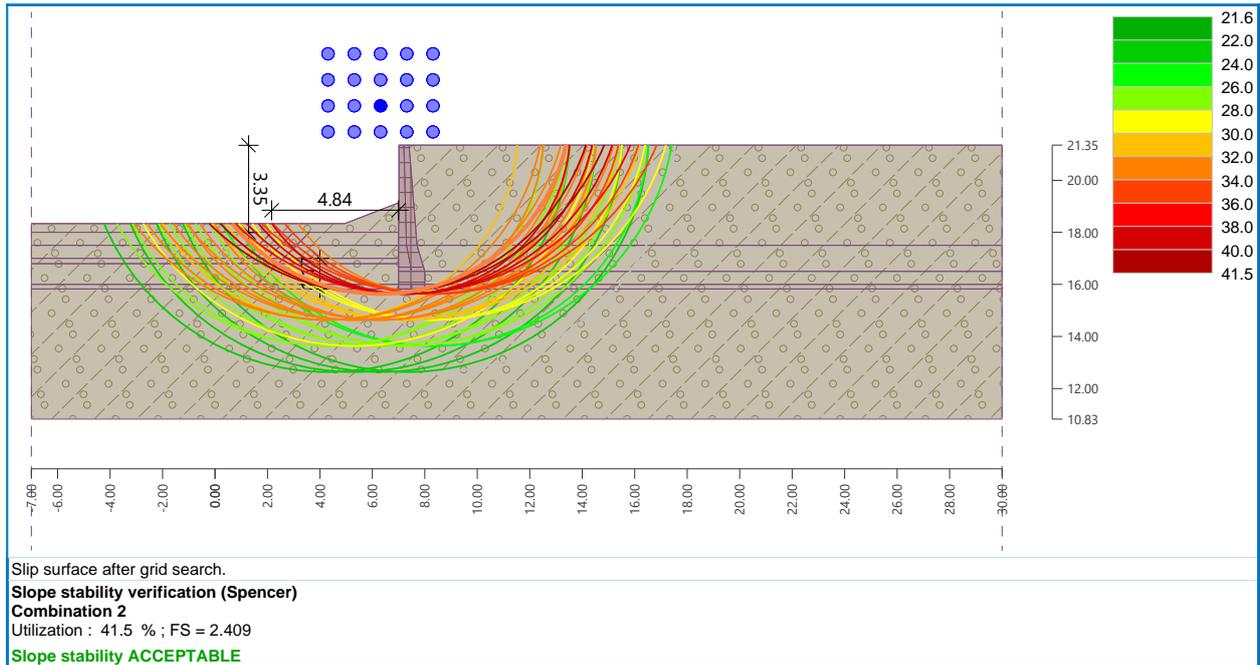
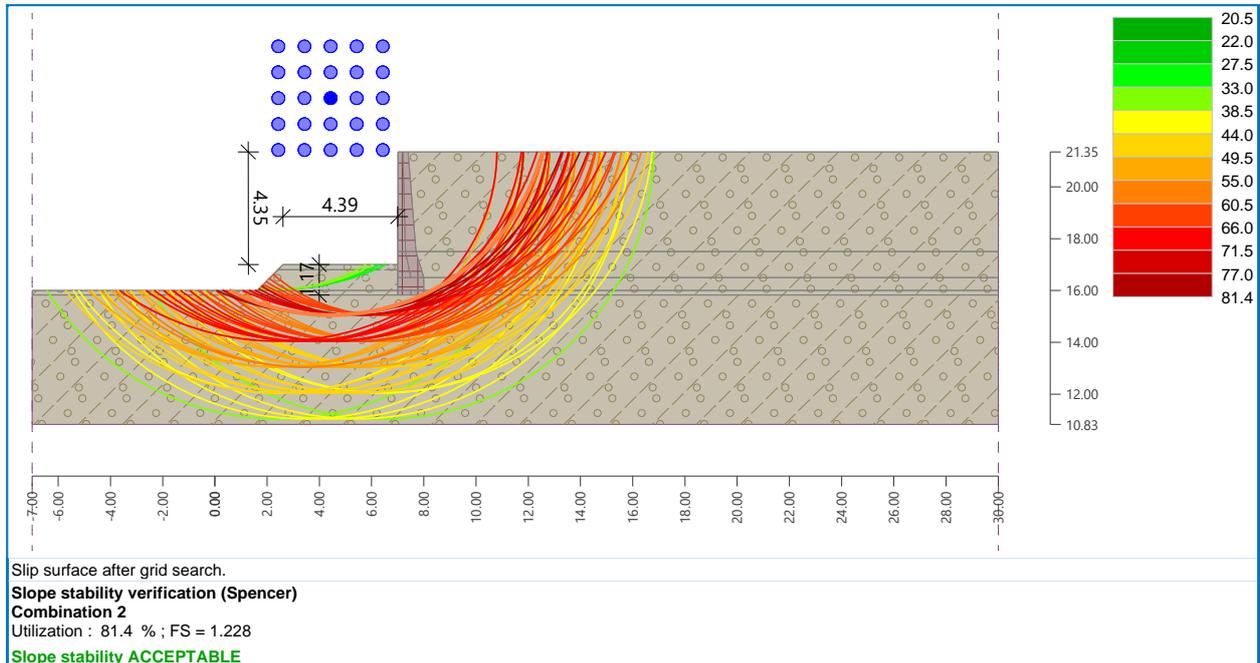
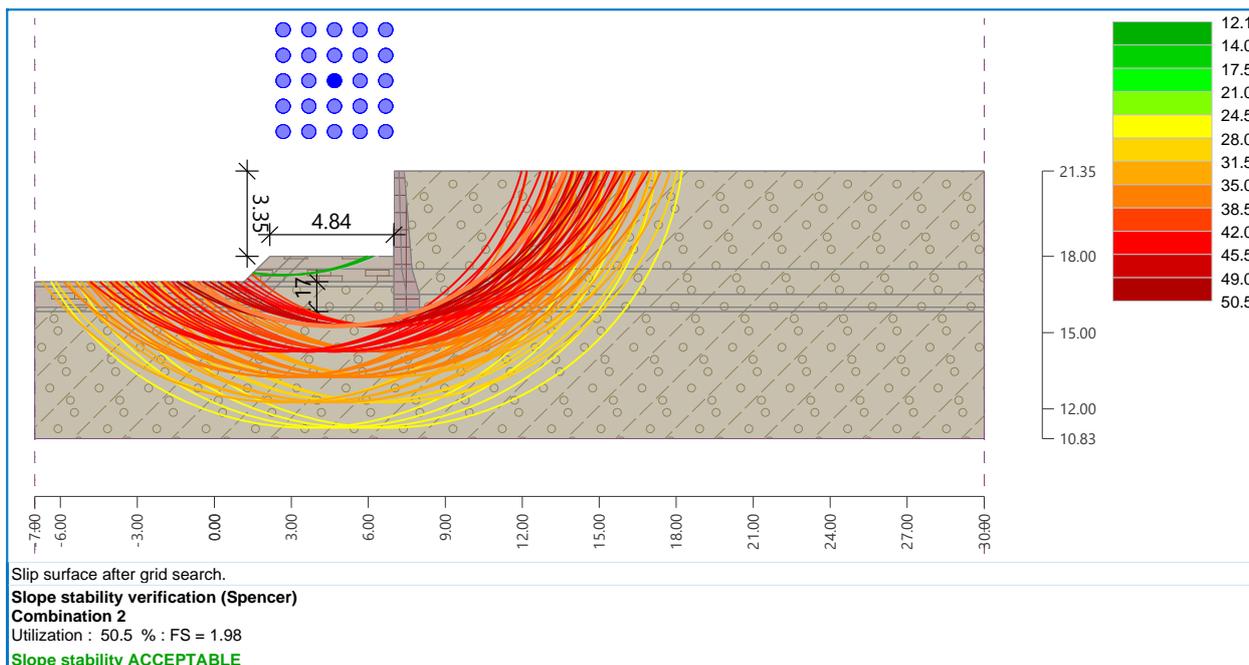
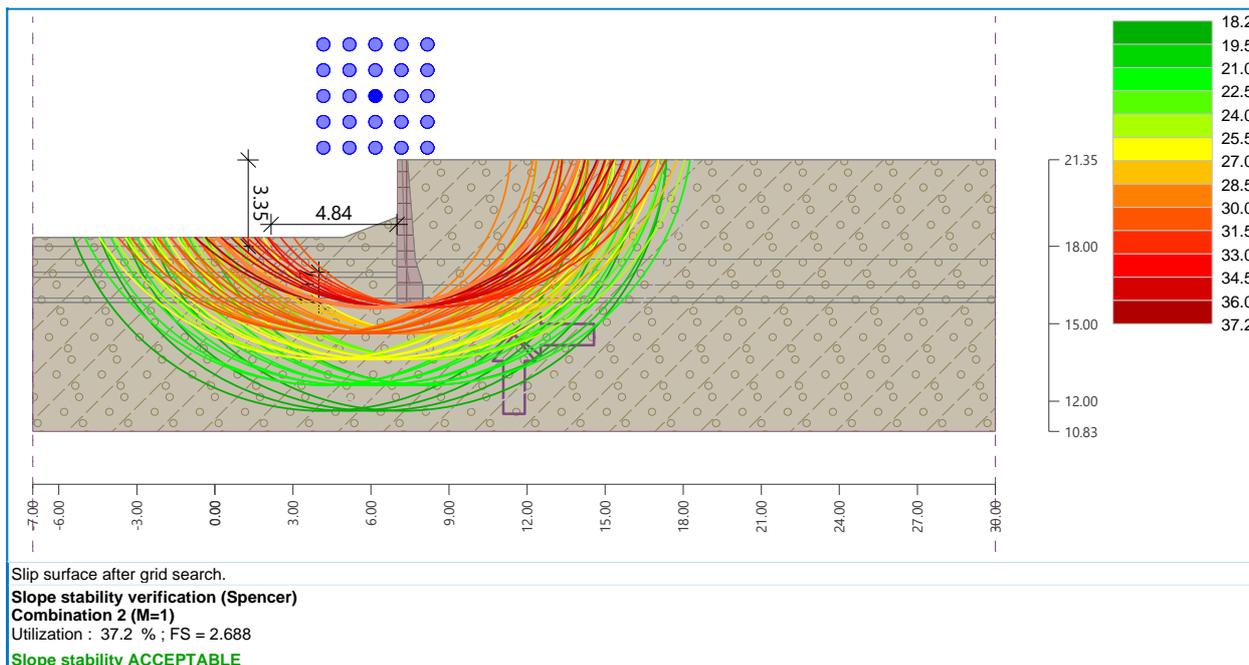
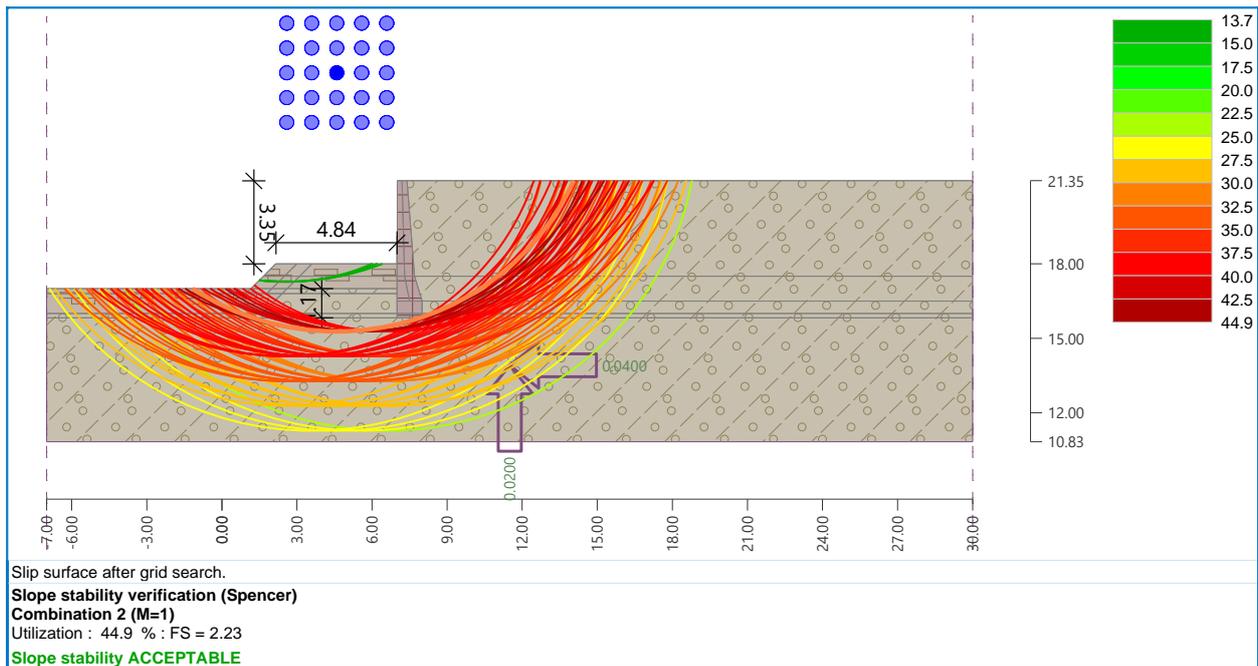
### 7.2.3 Sezione n.19 – sponda destra

Figura 7.13 Sezione n.19 – situazione attuale statica.

Figura 7.14 Sezione n.19 – situazione transitoria statica.

Figura 7.15 Sezione n.19 – situazione definitiva statica.

Figura 7.16 Sezione n.19 – situazione attuale sismica.

Figura 7.17 Sezione n.19 – situazione definitiva sismica.

Relativamente alla sezione n.19 l'analisi evidenzia sia per la fase transitoria che per la situazione definitiva di progetto (condizioni statiche e sismiche) un fattore di sicurezza superiore al minimo di normativa.

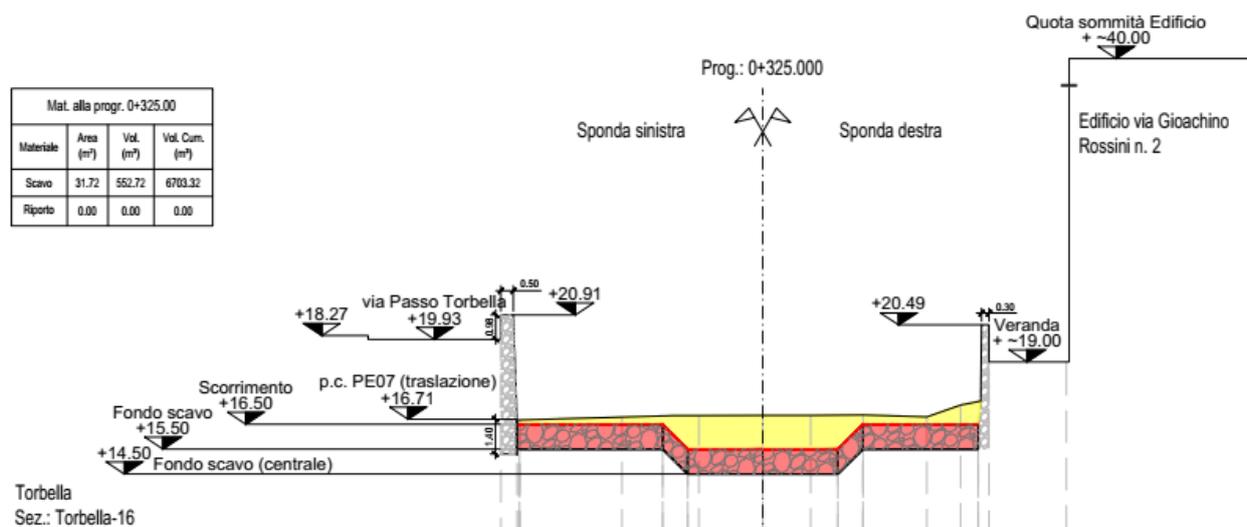
Un ulteriore approfondimento d'analisi è stato condotto sulla stabilità in fase transitoria del muro di sponda sinistra, lungo via Passo Torbella, tra le sezioni 16 e 20.

SEZIONE N.16 – analisi sponda sinistra.

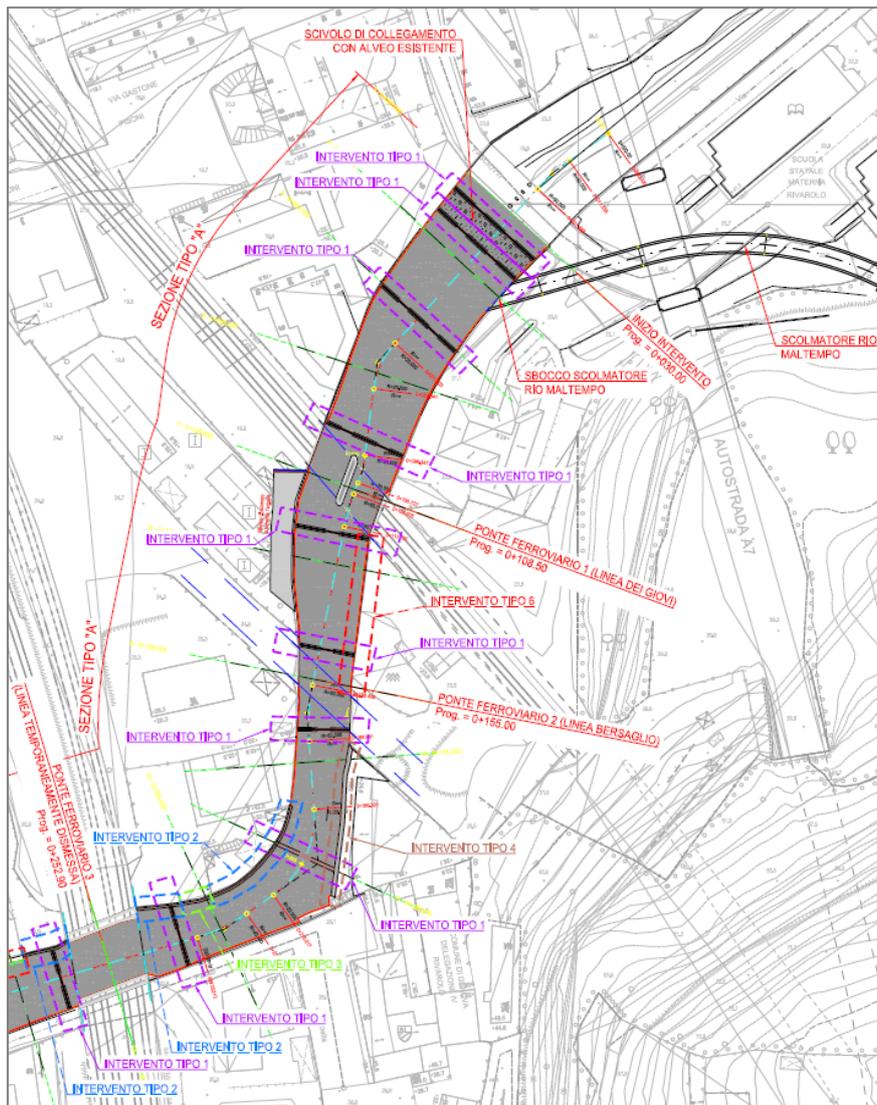
Figura 7-19: Inquadramento degli interventi di protezione delle opere esistenti lungo il corso del torrente Torbella nel tratto di monte (rif. elaborato II151F-PD-STR-D070\_0)

Nelle seguenti Figura 7-19 e Figura 7-20 è riportato un inquadramento degli interventi di protezione delle opere spondali esistenti del torrente Torbella.

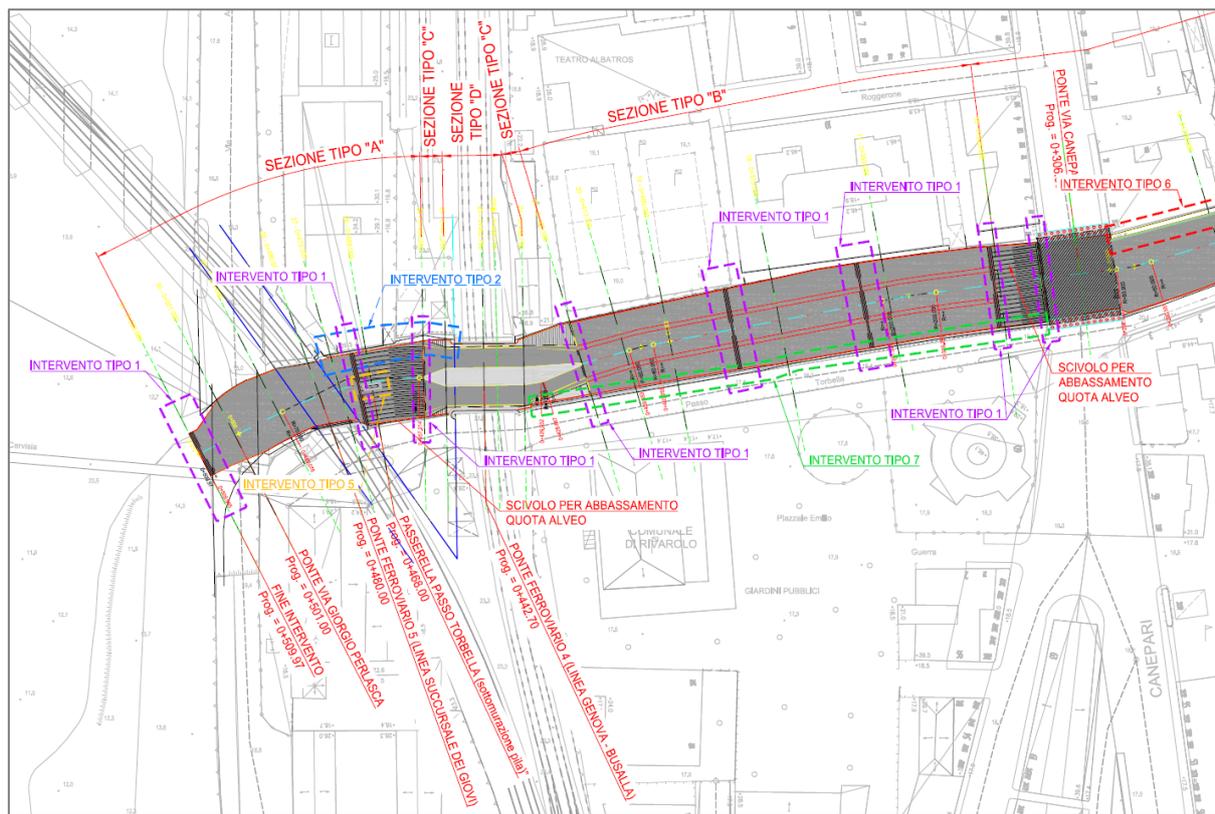
Figura 7-20: Inquadramento degli interventi di protezione delle opere esistenti lungo il corso del torrente Torbella nel tratto di monte (rif. elaborato II151F-PD-STR-D071\_0)

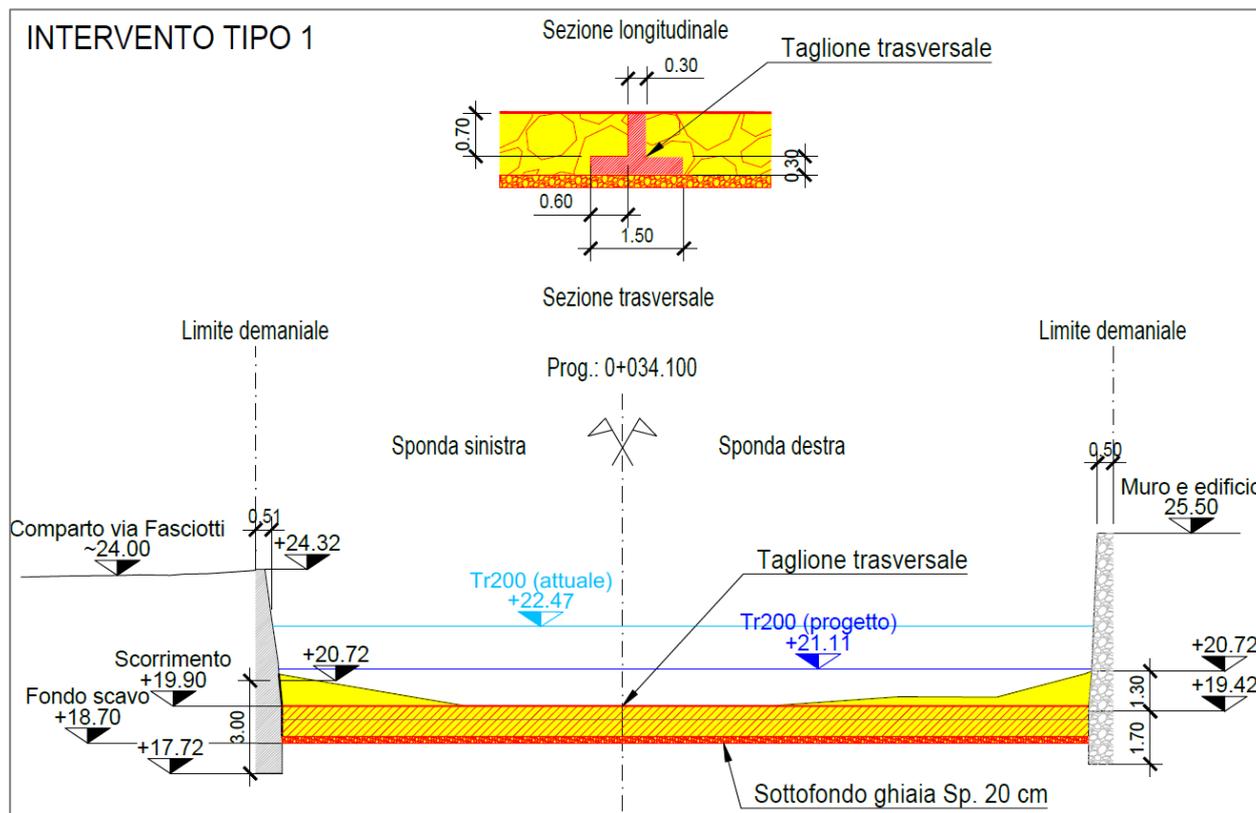
Per tutto lo sviluppo longitudinale dell'intervento di riprofilatura del torrente Torbella è stato previsto l'inserimento di taglioni in c.a. trasversali ogni circa 30 m ed in sezioni specifiche, quali quelle a monte e valle delle opere di attraversamento esistenti e degli scivoli di raccordo del profilo di progetto. I taglioni presentano una forma a "T" rovesciata e hanno lo scopo di aumentare la stabilità del rivestimento in massi non legati previsto per il fondo del torrente Torbella di progetto. Le caratteristiche di questi elementi sono riportati nella sezione longitudinale tipo logica di Figura 7-21.

Figura 7-21: Sezione tipo in cui è previsto l'inserimento di un taglione trasversale (intervento tipo 1)

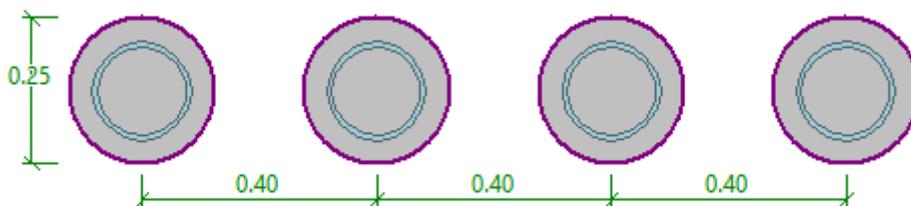
Cross-section name : Pile curtain d = 0.25 m, a = 0.40 m, MSH 168.3 x 8.0

Material of pile : concrete

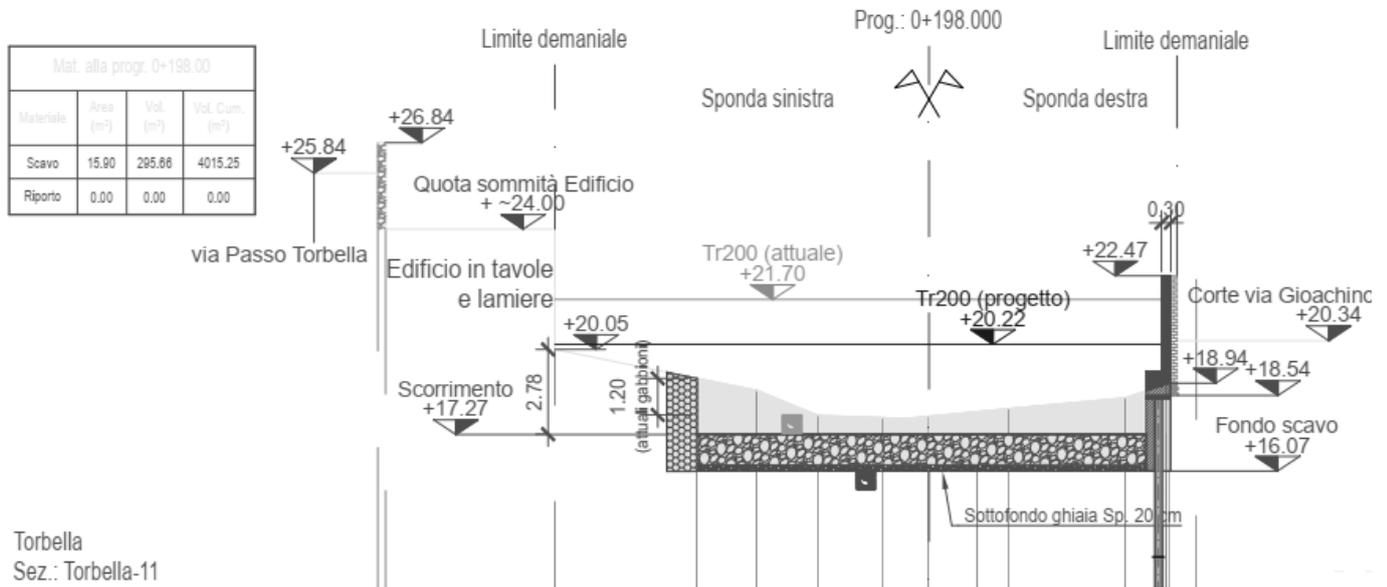
**Sezione n.11.**

**Sezione n.11 destra idrografica**

Torbella  
 Sez.: Torbella-11

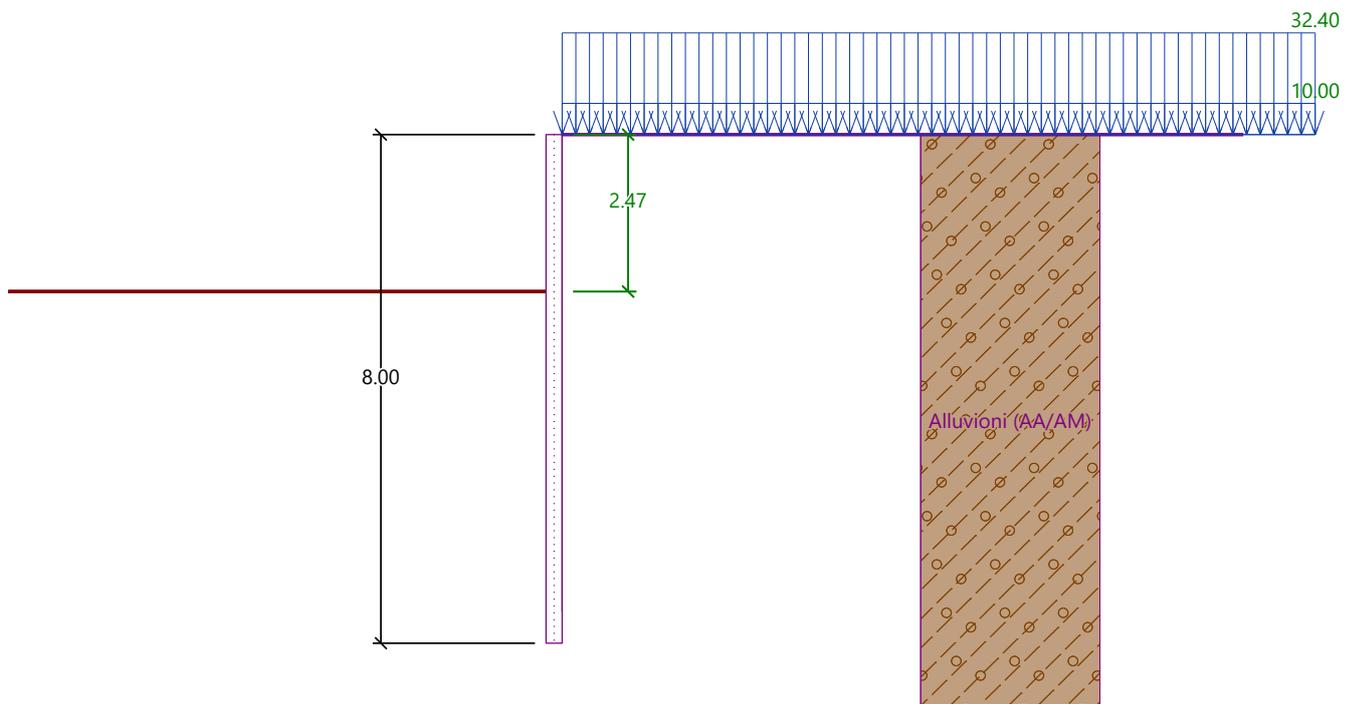
**Schema di calcolo (sovraccarico permanente 32.4 kPa, variabile 10 kPa).**

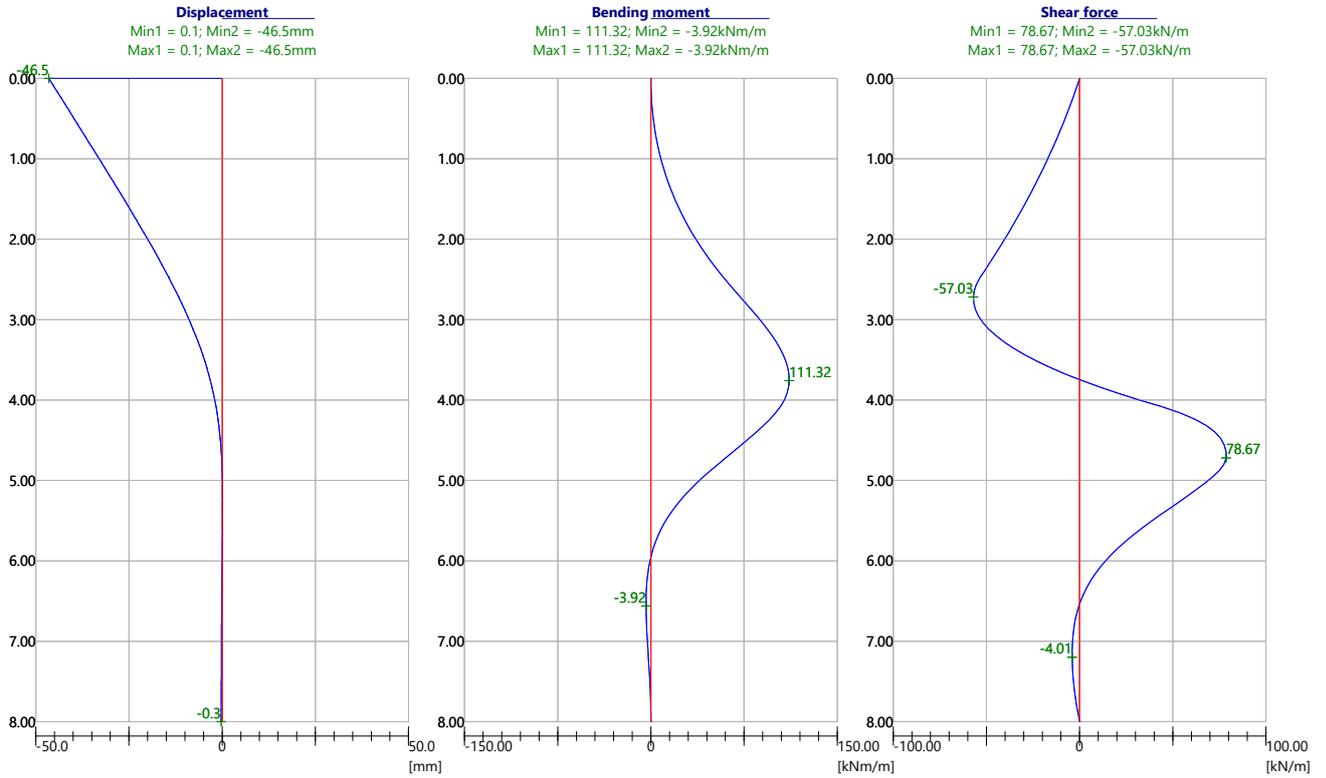
**Verifica SLU-STR**

**Spostamenti e sollecitazioni (SLU-STR).**

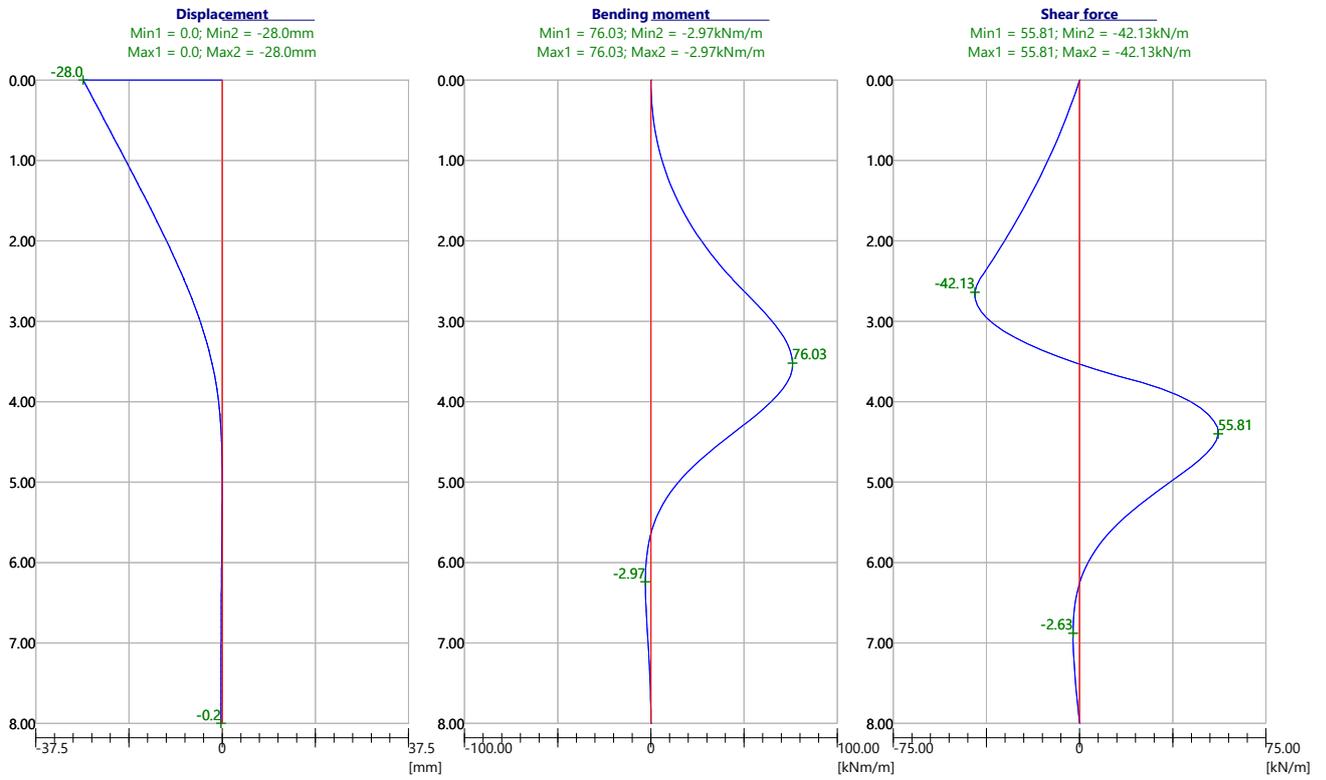
**Risultati SLE**

**Spostamenti e sollecitazioni (SLE).**

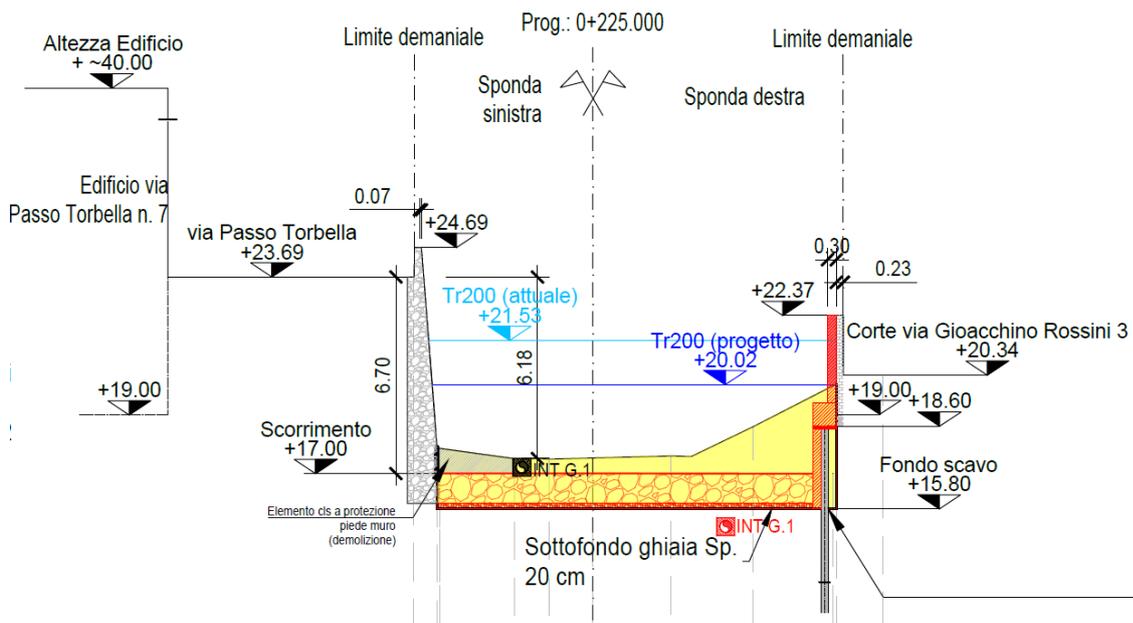
**Sezione n.12.**

**Sezione n.12 destra idrografica**

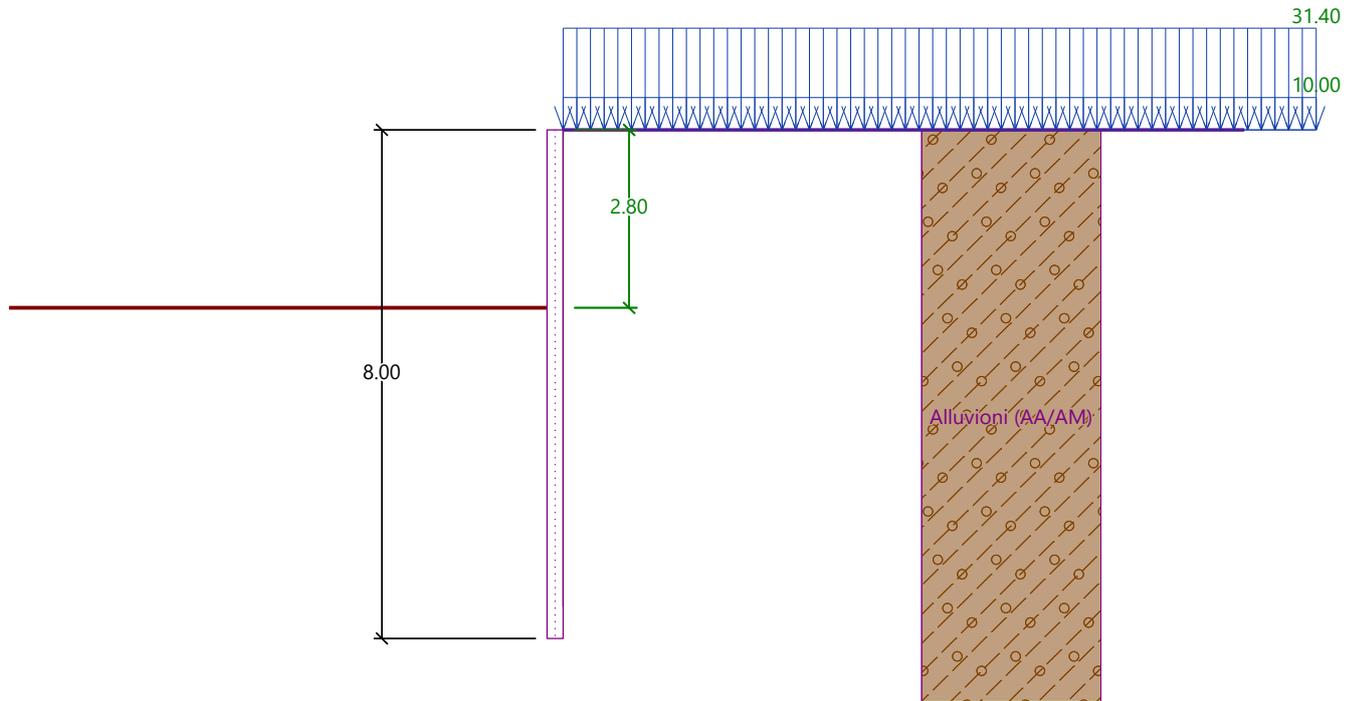
**Schema di calcolo (sovraccarico permanente 31.4 kPa, variabile 10 kPa).**

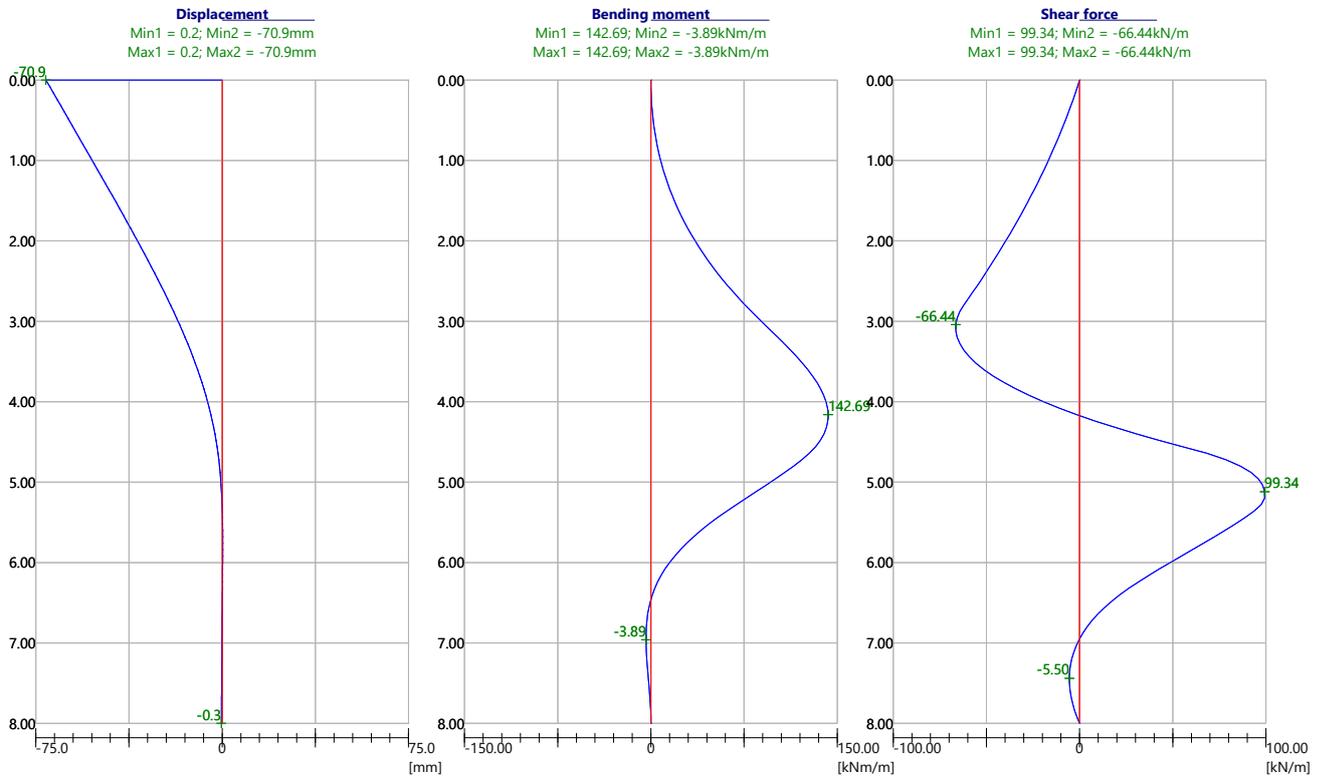
### Verifica SLU-STR

### Spostamenti e sollecitazioni (SLU-STR).

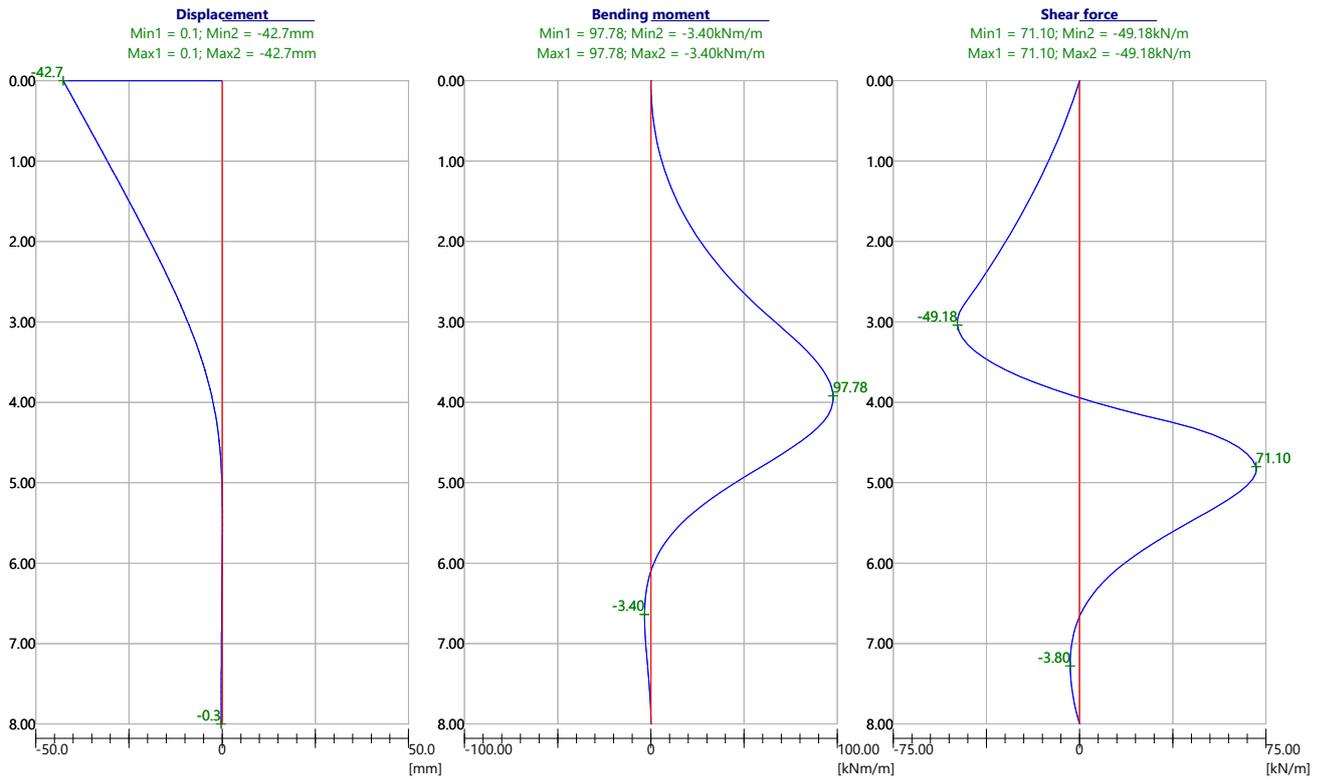
**Spostamenti e sollecitazioni (SLE).**

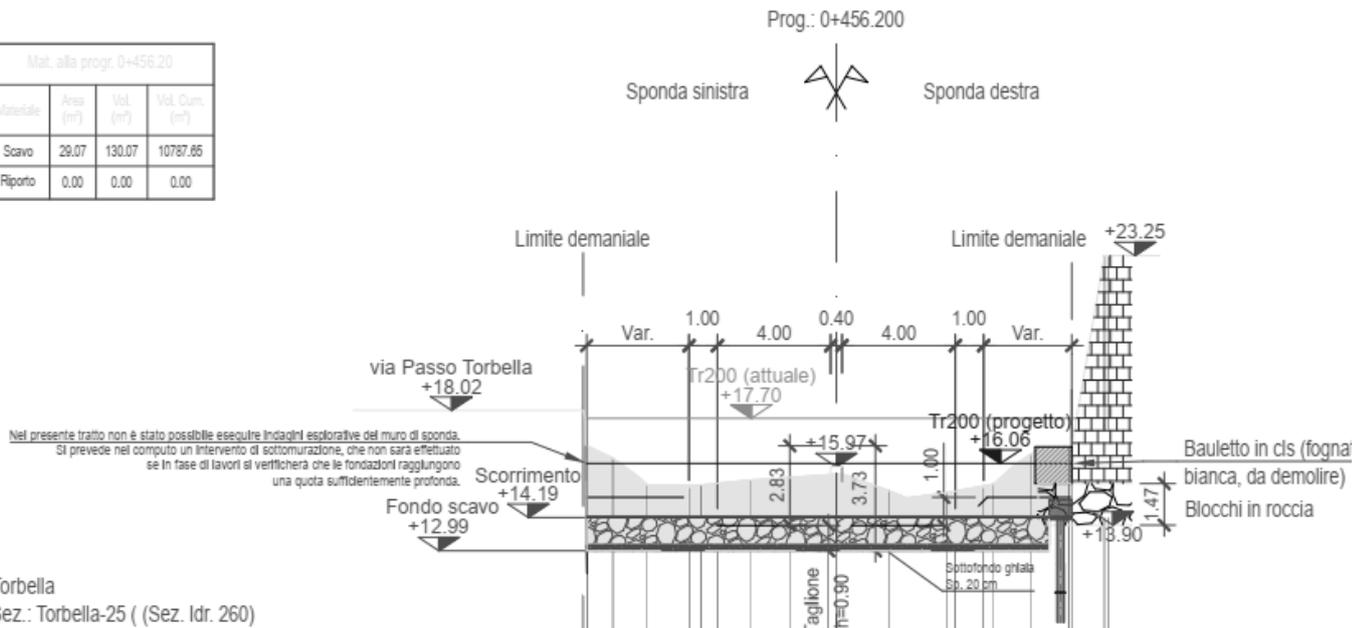
**Sezione n.25 destra idrografica**

Mat. alla progr. 0+456.20

**Sezione n.25.**

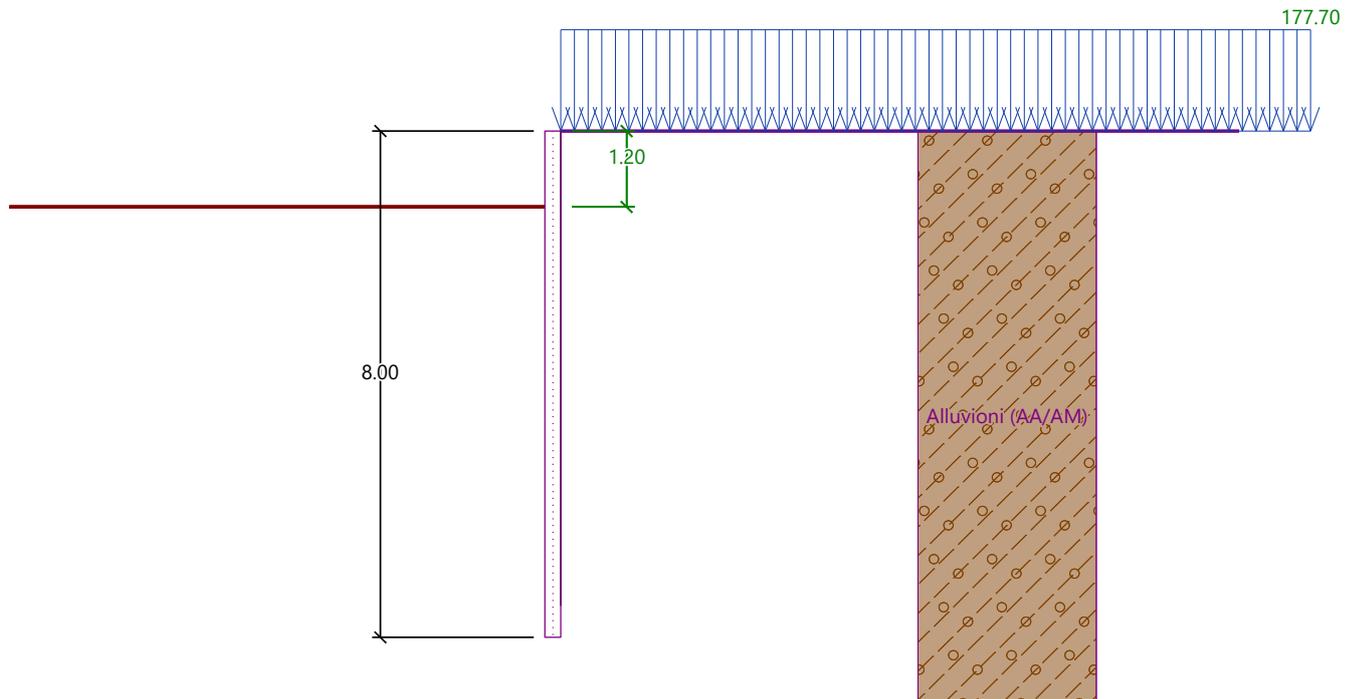
**Schema di calcolo (sovraccarico permanente 177.7 kPa).**

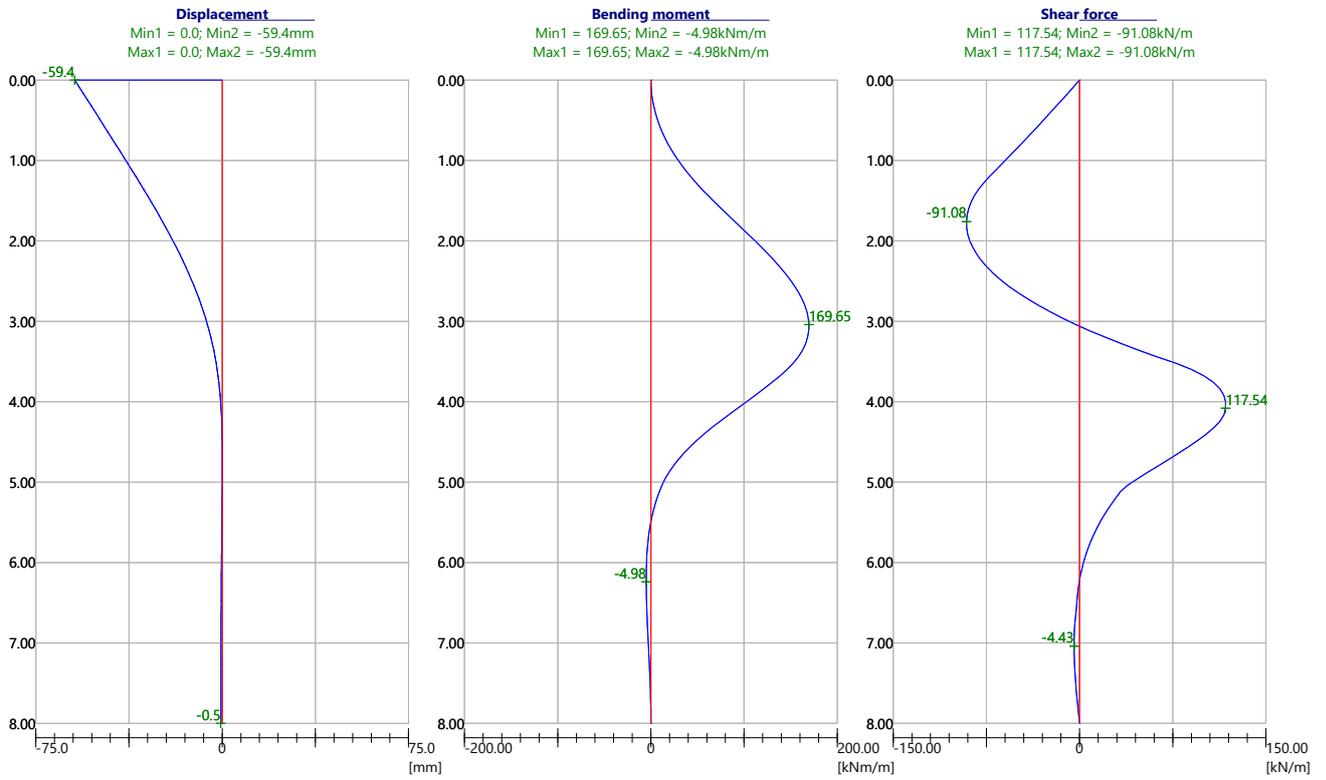
**Spostamenti e sollecitazioni (SLU-STR).**

$M_{max} = 67.86 \text{ kNm}; \quad Q = 1.18 \text{ kN}$   
 $Q_{max} = 47.02 \text{ kN}; \quad M = 37.28 \text{ kNm}$

$M_{max}/M_{pl,N,Rd} = 0.843 \leq 0.9 \quad \text{Is satisfactory}$

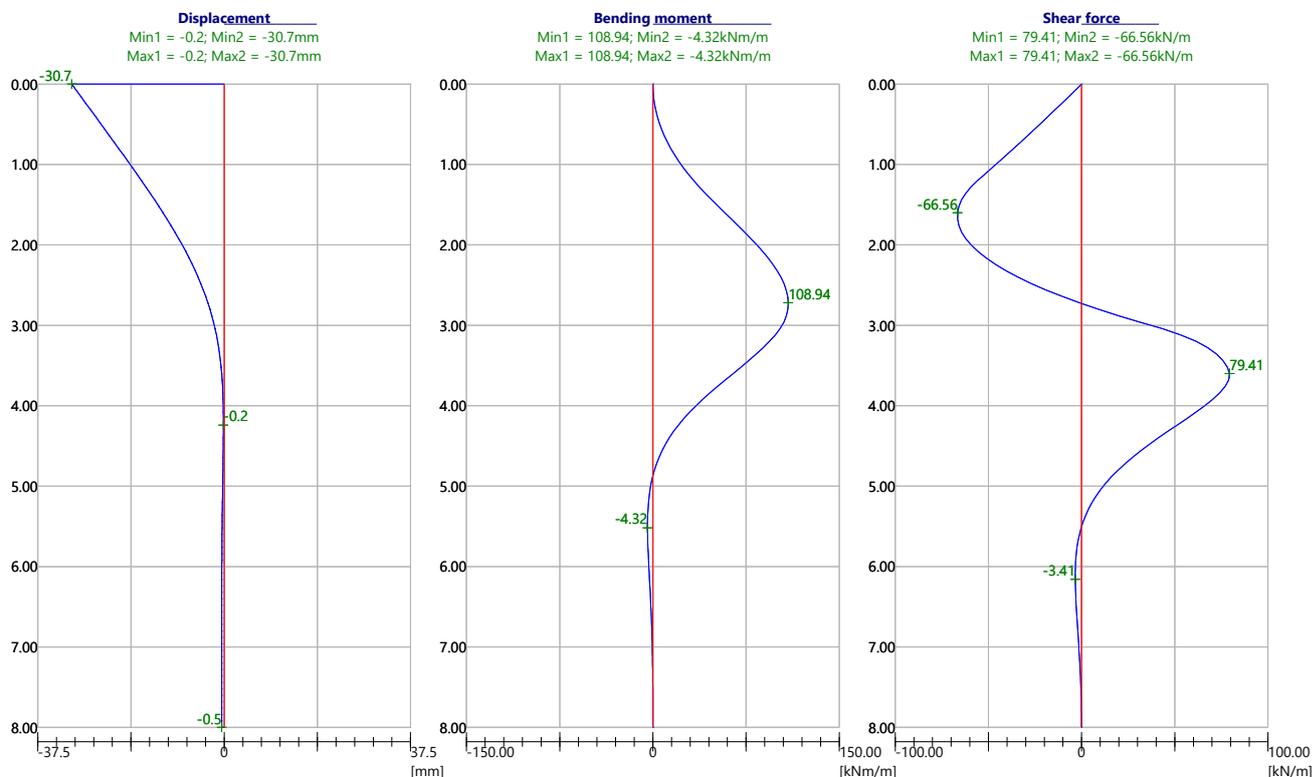
**Spostamenti e sollecitazioni (SLE).**

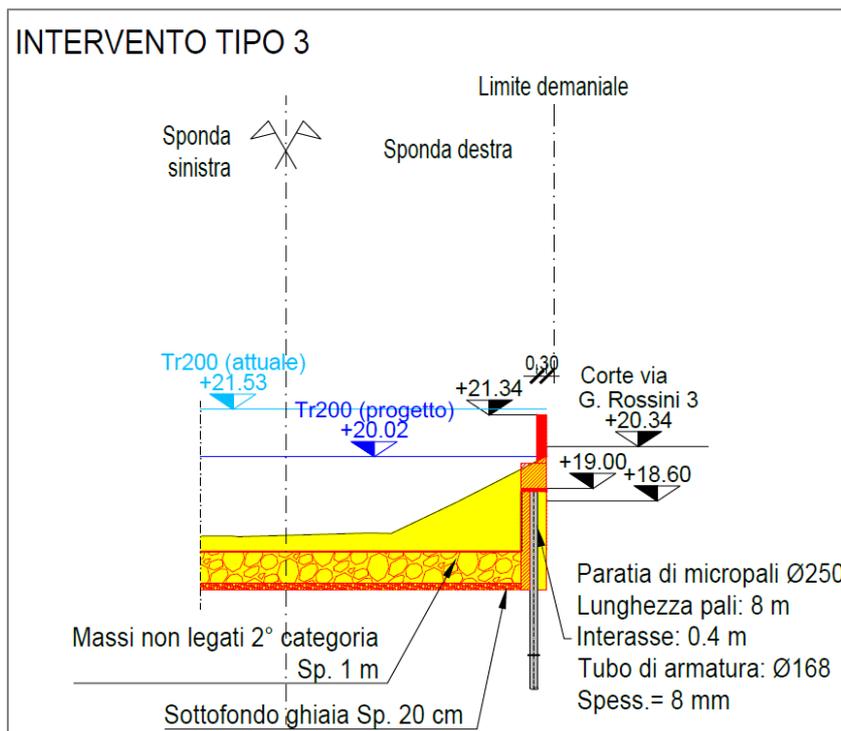
Per questo motivo, viene prevista la realizzazione di una paratia di micropali accostati al piede dell’opera, da inserire preliminarmente allo scavo della sezione, necessario alla posa del rivestimento previsto in progetto. Inoltre, a partire dalla sommità della trave di coronamento della paratia viene realizzato un muro addossato a quello esistente, con lo scopo di proteggere e rinforzare l’opera presente allo stato attuale, che viene innalzato fino alla quota dei muri presenti immediatamente a monte e a valle.

Figura 7-22: Sezione tipo in cui è previsto l'intervento tipo 3

Il calcolo per questo tipo di intervento si riconduce alla sezione n. 12 riportato nel paragrafo 0. In Figura 7-22 si riporta la sezione tipo dell’intervento.

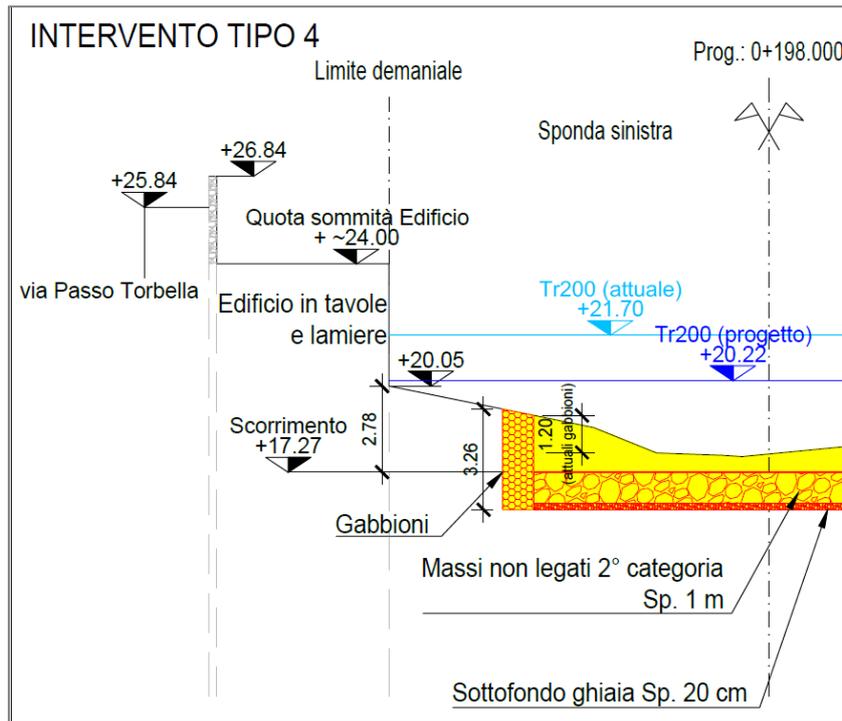
Nel tratto a valle del ponte ferroviario della linea "Bersaglio" è presente allo stato attuale un muro di gabbioni, che sulla base delle risultanze delle indagini esplorative si estendono in profondità fino ad una quota superiore rispetto a quella del fondo scavo e del fondo di progetto previsto dall'intervento di riprofilatura del torrente Torbella. Di conseguenza, viene prevista la realizzazione di una nuova gabbionata a sostituzione di quella attuale, fondata alla quota di fondo scavo prevista dall'intervento in questo tratto.

Figura 7-23: Sezione tipo in cui è previsto l'intervento tipo 4

In Figura 7-23 si riporta la sezione tipo dell'intervento.
