### Servizio di Progettazione di Fattibilità Tecnica ed Economica e definitiva (per appalto integrato) nonché del coordinamento della sicurezza in fase di progettazione delle “Opere di adeguamento idraulico del tratto tombinato di valle del rio Maltempo, affluente del torrente Polcevera” **PROGETTO DEFINITIVO**

### TITOLO: GEOTECNICA ATTESTAZIONE SULLA COMPATIBILITA' DELL'INTERVENTO CON I MANUFATTI CIRCOSTANTI

CODICE ESTESO ELABORATO: II151F-PD-GET-R002_1	SCALA: -	DATA: 03/2023
	NOME FILE: II151F-PD-GET-R002_1.docx

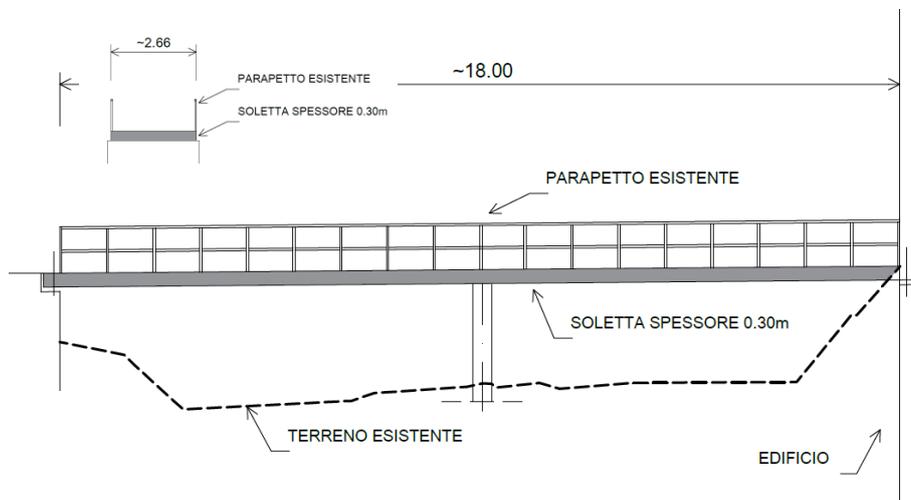
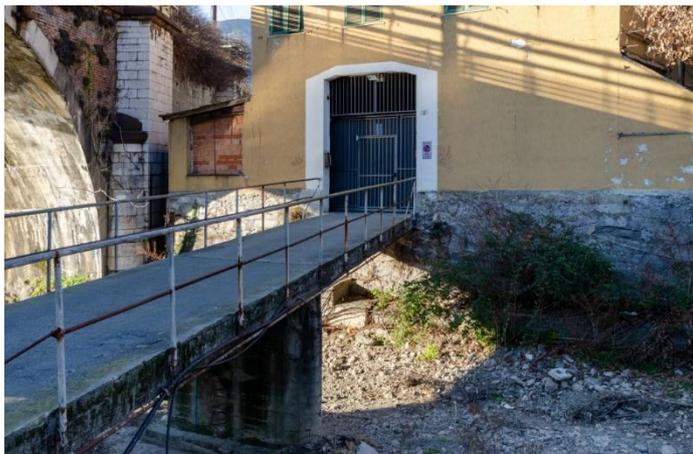
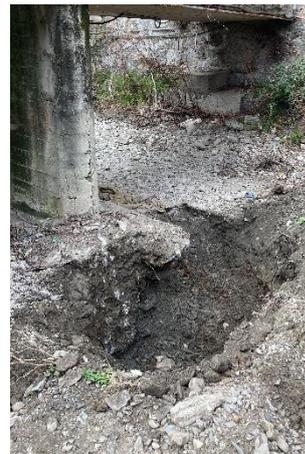
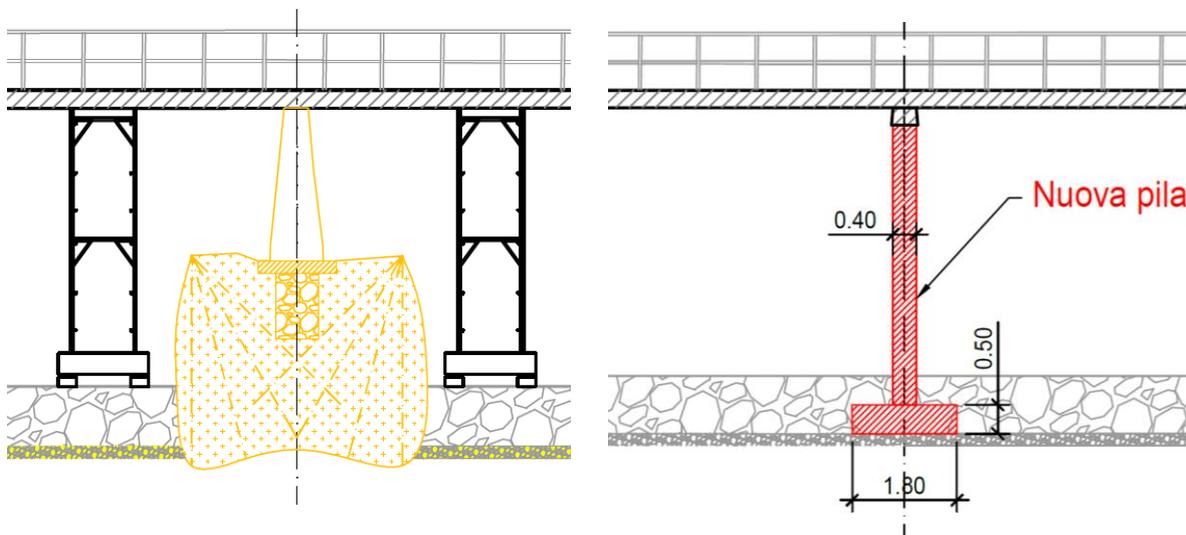
La passerella esistente di via Passo Torbella n. 2 è costituita da una pila in alveo, le cui fondazioni sono state esplorate nell'ambito della campagna di indagini effettuata nell'ambito del presente progetto. Tali fondazioni si estendono fino ad una profondità di 1.30 m rispetto all'attuale talweg, raggiungendo tuttavia una quota superiore rispetto a quella del fondo scavo e del fondo di progetto previsto dall'intervento di riprofilatura del torrente Torbella. Dal momento che dal punto di vista idraulico le verifiche hanno mostrato come tale pila non determini un aumento della pericolosità idraulica, viene previsto di sostituirla con una pila avente pari sezione del fusto, ma con suola di fondazione all'interno dello spessore del nuovo strato di rivestimento dell'alveo.

Per non precludere l'uso della passerella che garantisce l'accesso all'edificio sulla sponda destra, si prevede di procedere ad iniezioni di jet grouting al di sotto della pila attuale, in modo da poter procedere allo scavo fino alla nuova quota di fondo alveo intorno alla pila; una volta terminato lo scavo intorno alla pila, verranno realizzate due pile provvisorie in elementi di ponteggio, che consentiranno la demolizione della sottomurazione in jet della pila esistente, avendo cura di mantenere i ferri esistenti per garantire il collegamento con il fusto della nuova pila, e la successiva realizzazione di quest'ultima.

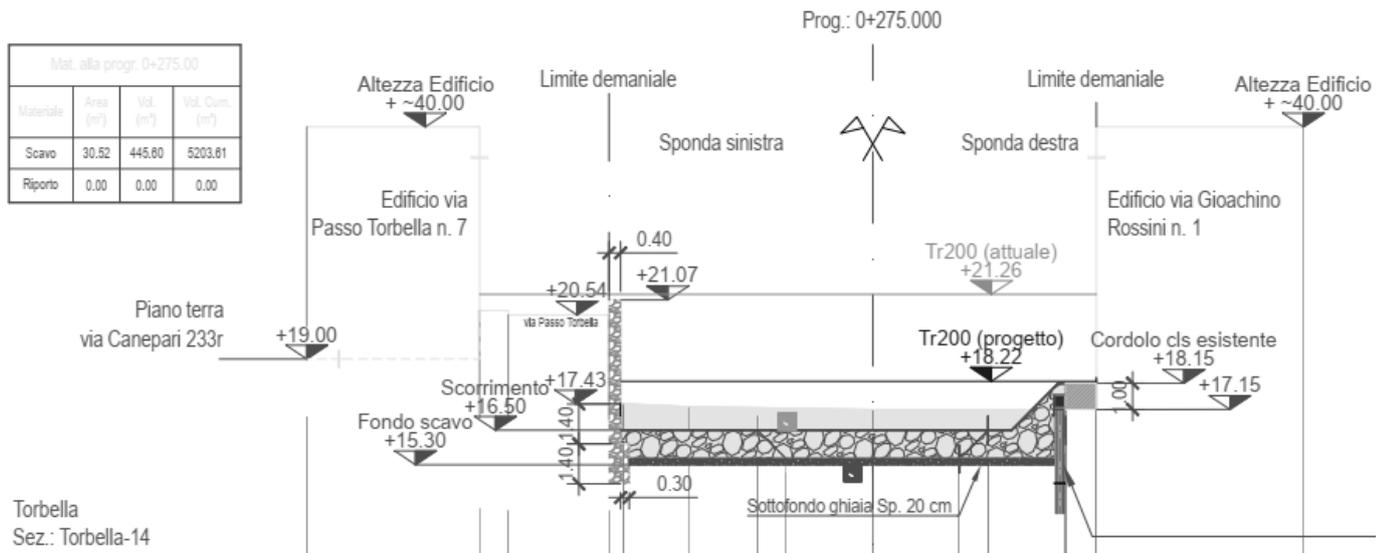
Mat. alla progr. 0+275.00

Sezione n.14.

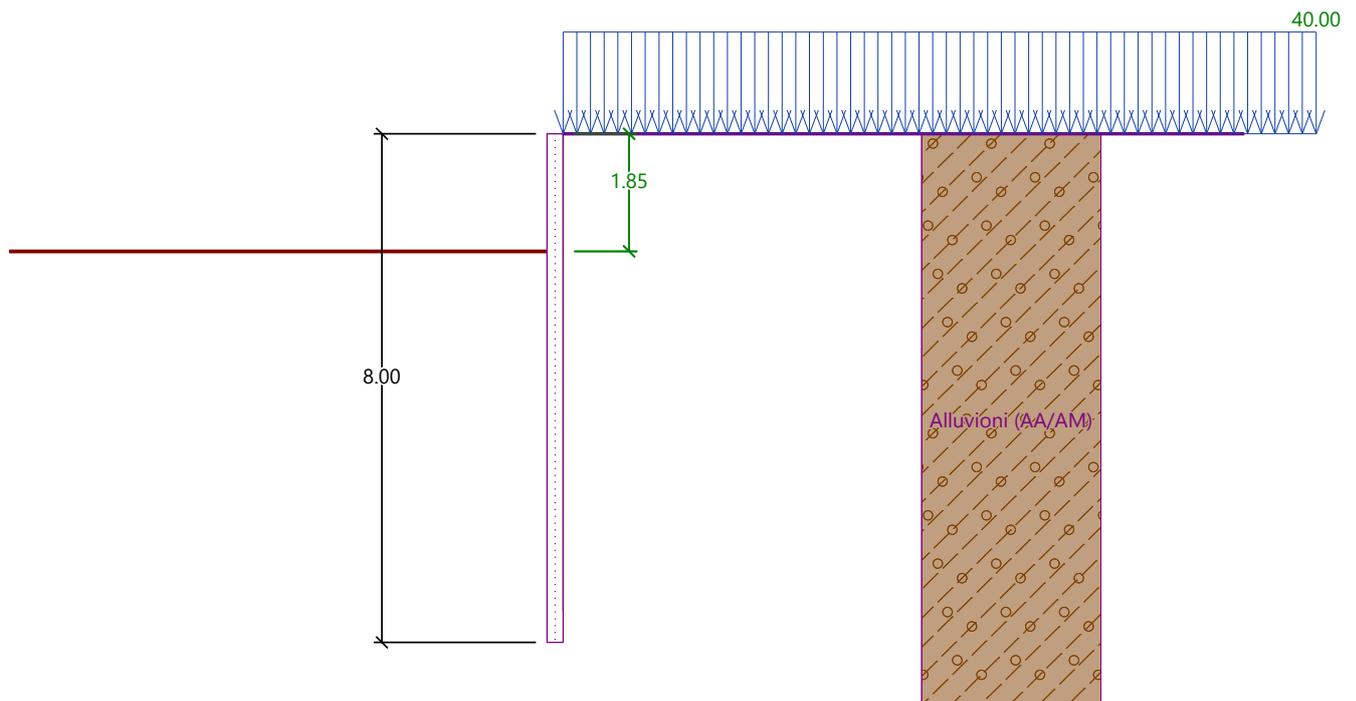
Schema di calcolo (sovraccarico permanente 40 kPa).

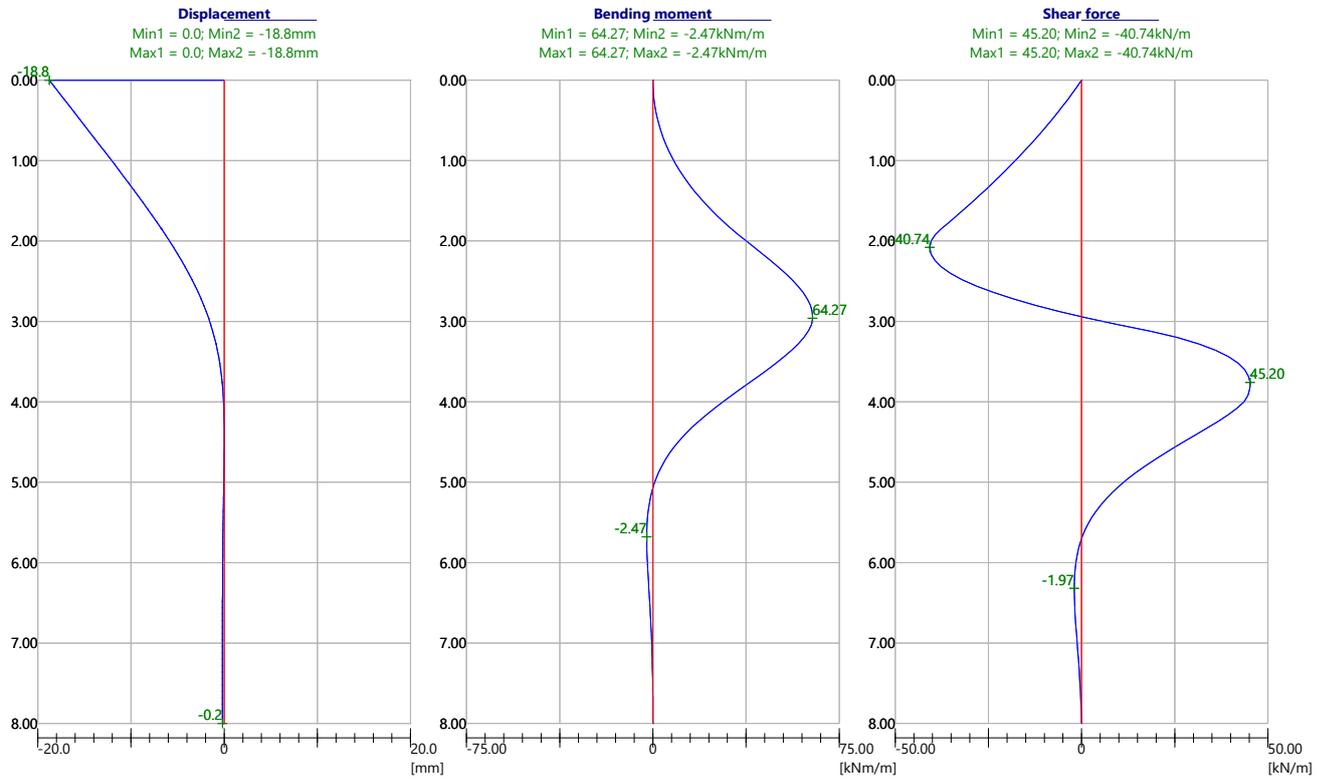
### Spostamenti e sollecitazioni (SLU-STR).

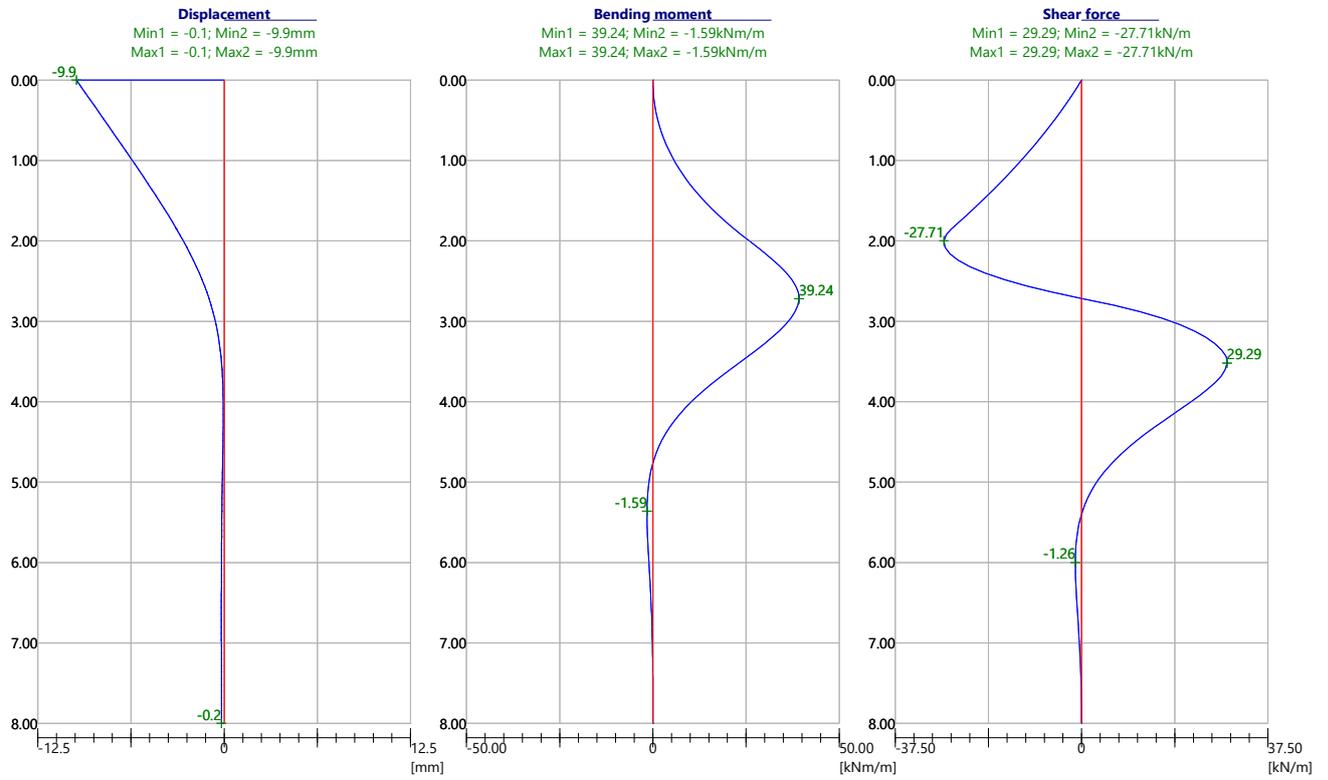
**Spostamenti e sollecitazioni (SLE).**

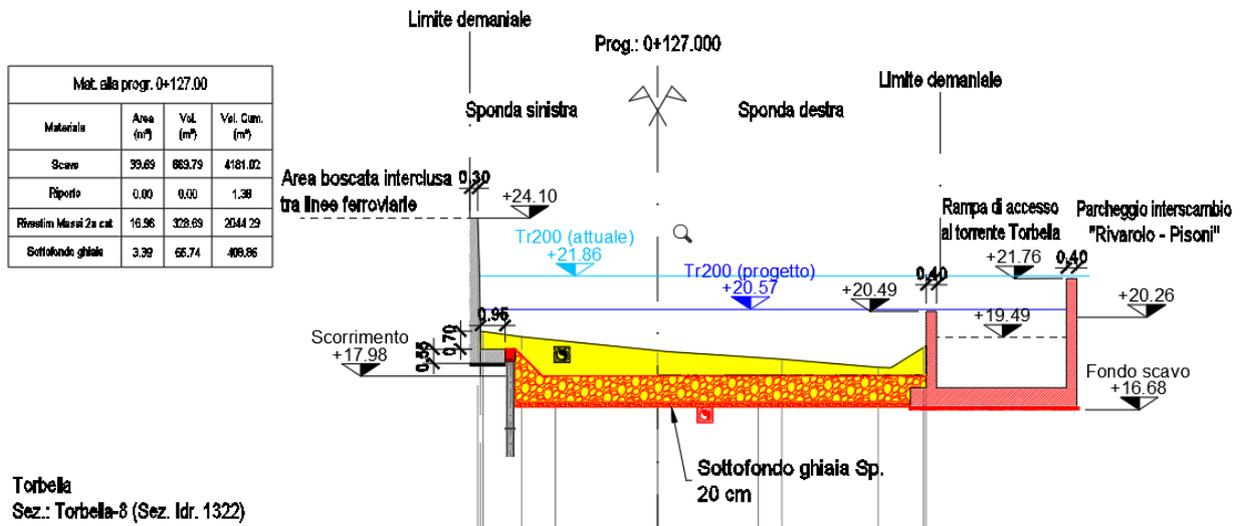
Per questi motivi è verosimile che sia stato costruito con fondazioni ad una quota più superficiale e, di conseguenza, risulta necessario realizzare la paratia di micropali provvisoria che viene di seguito verificata.

Verifica berlinese sinistra idrografica

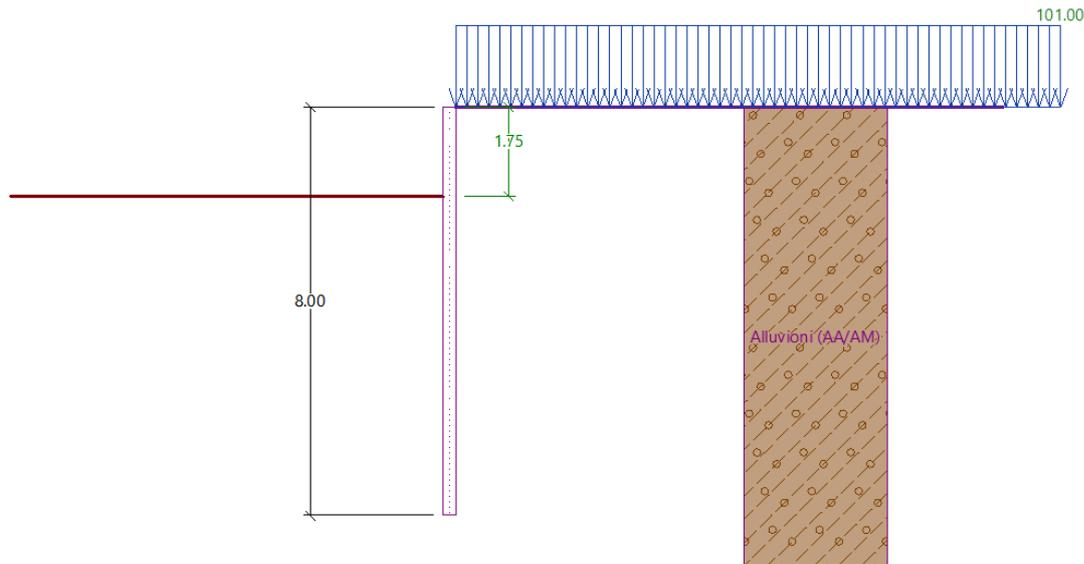
Verifica SLU-GEO

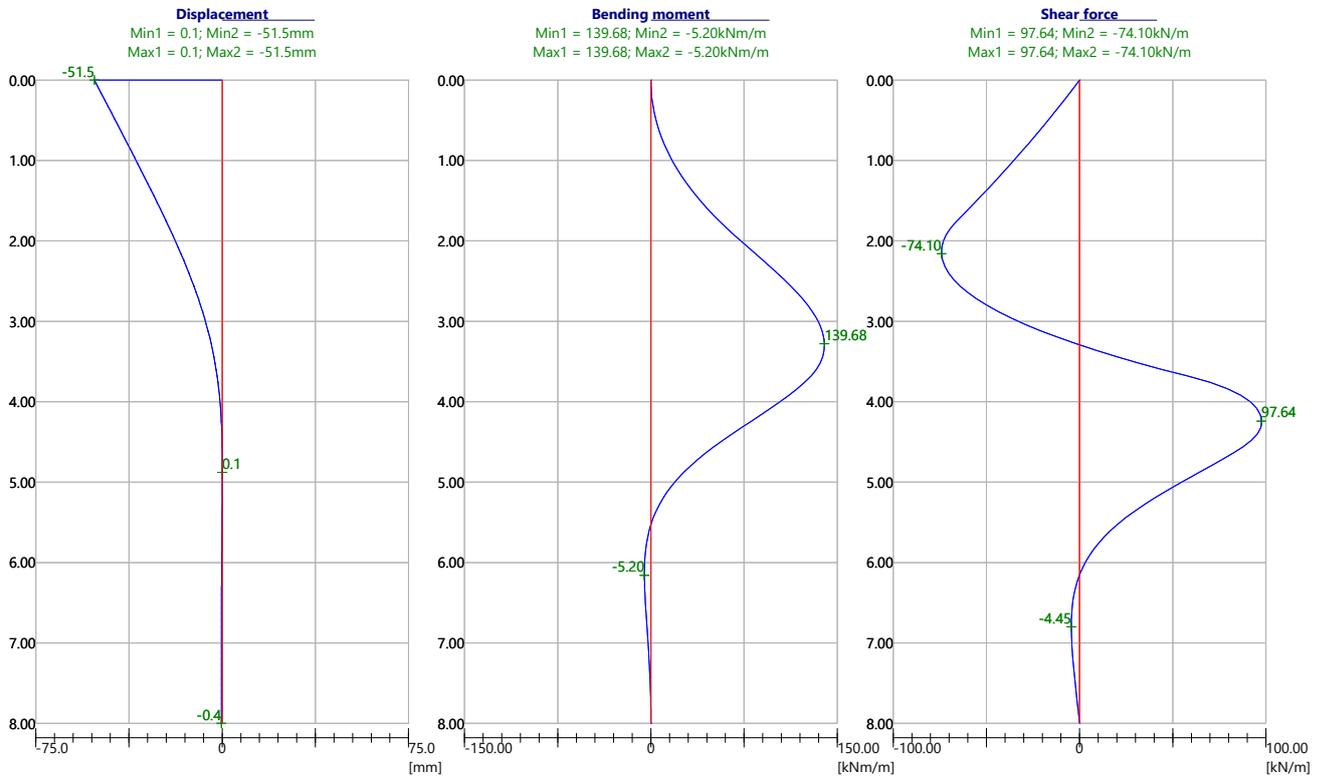
### Spostamenti e sollecitazioni (SLU-STR).

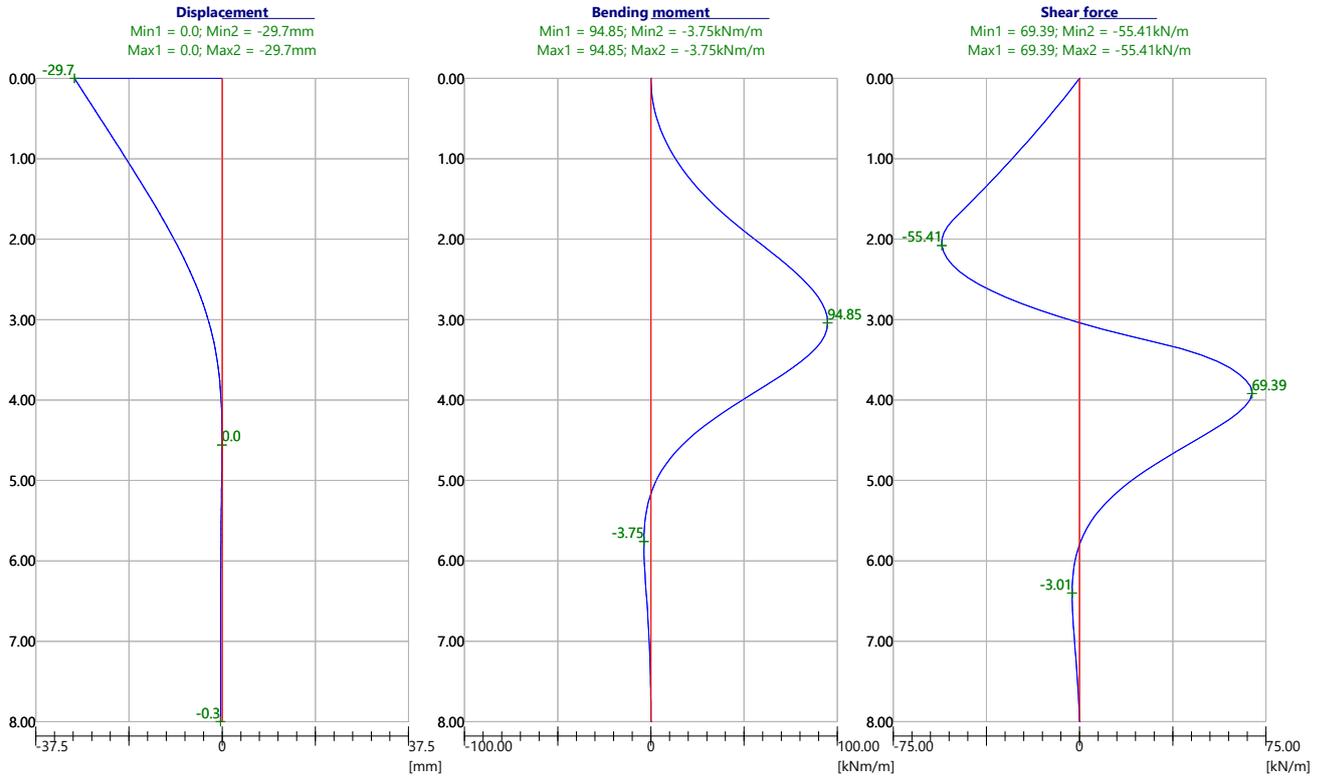
**Spostamenti e sollecitazioni (SLE).**

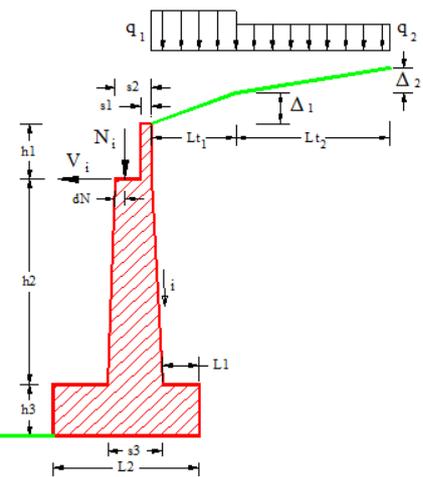
Verifica sezione base muro rampa destra idrografica

Parete		Fondazione			Sbalzi Fondazione		
St	39.88 kN	Ribaltamento	Scorrimento	Schiacciamento	M valle	4.842	
Sq	18.17 kN	St	55.58	St	55.58	M monte	49.42
Ss	0 kN	Sq	22.50	Sq	15.00	$\sigma_{t, valle}$	0.1263 MPa
Si	0 kN	Ss	0	Ss	1.894	$\sigma_{t, monte}$	0
M	63.06 kNm	Si	0	Si	3.055	% comp.	67.53
N	46.96 kN	Mr	57.85	V	71.70	Verifiche più gravose	
V	54.99 kN	Ms	172.2	N	184.2		
	?	Ms/Mr	2.976	c. scor.	1.093

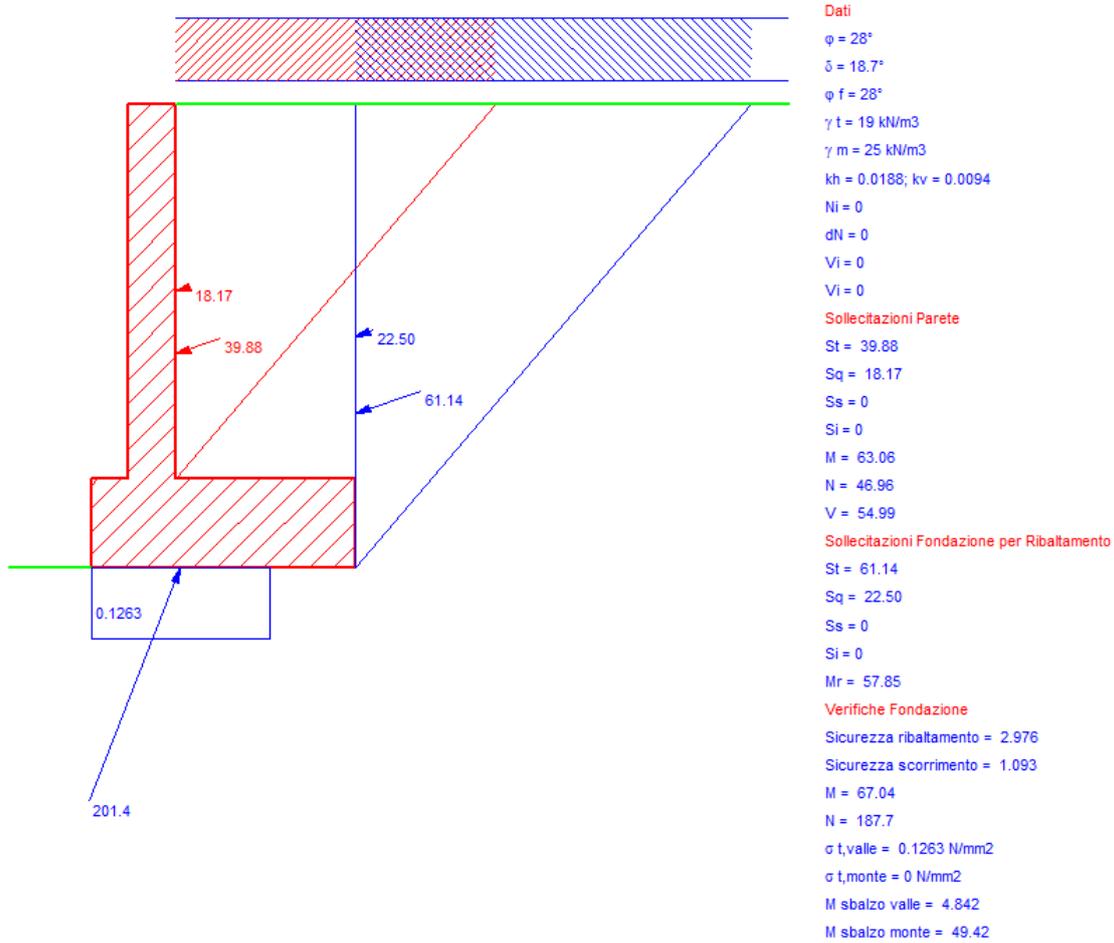
**Spostamenti e sollecitazioni (Condizione più gravosa).**

Il momento alla base della parete è pari a 63 kN m/m, considerando a favore di sicurezza uno spessore di 30 cm di armare con 5+5 Ø18 a metro il momento resistente è pari a 115 kN m/m

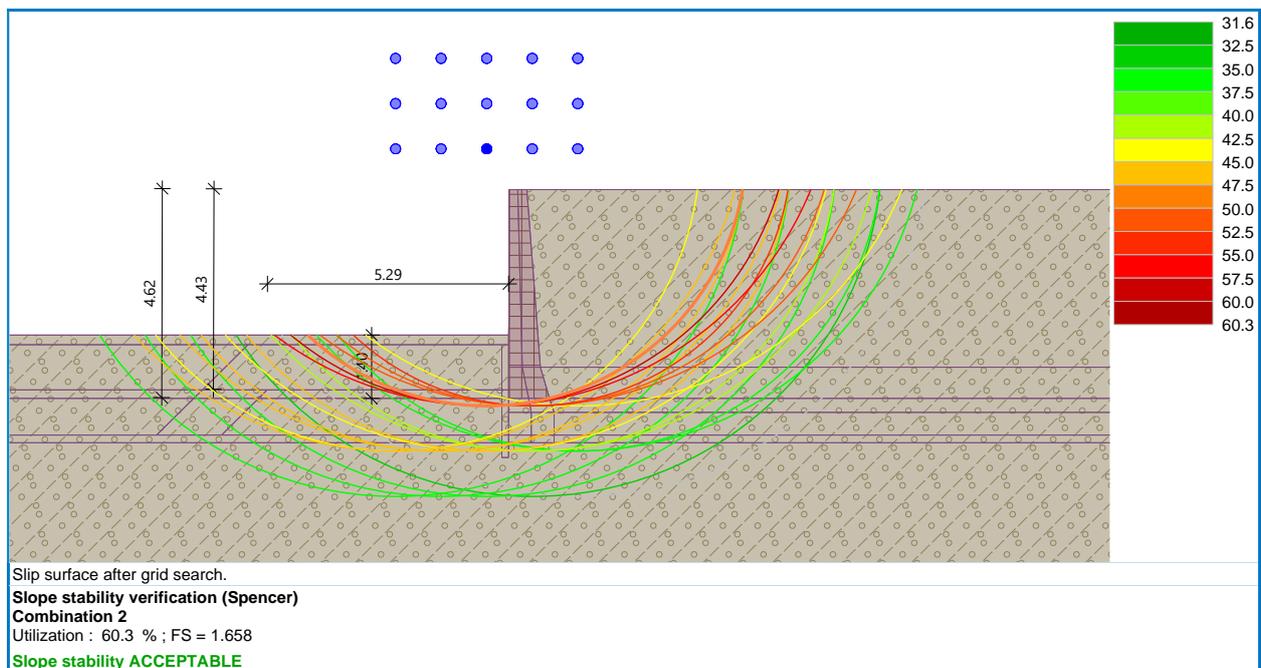
Figura 7.24 Sezione n.16 – situazione attuale statica.

Relativamente alla sezione n.16 l'analisi evidenzia sia per la fase transitoria che per la situazione definitiva di progetto (condizioni statiche e sismiche) un fattore di sicurezza superiore al minimo di normativa.

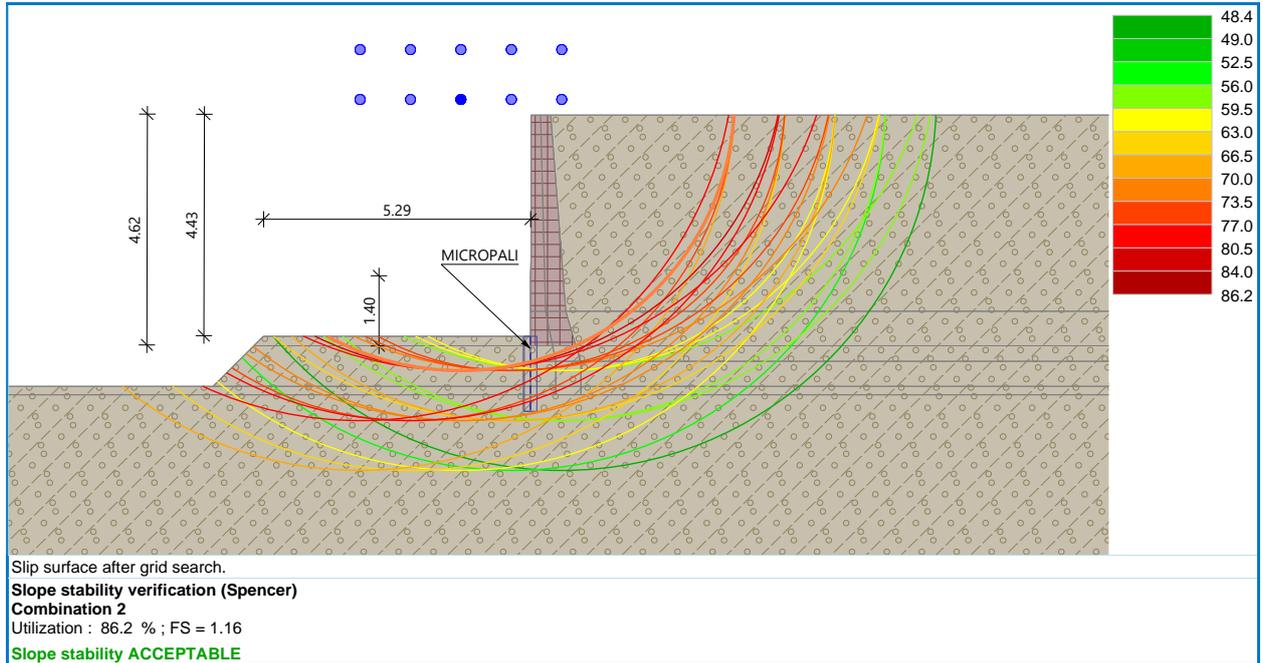
Figura 7.25 Sezione n.16 – situazione transitoria statica.

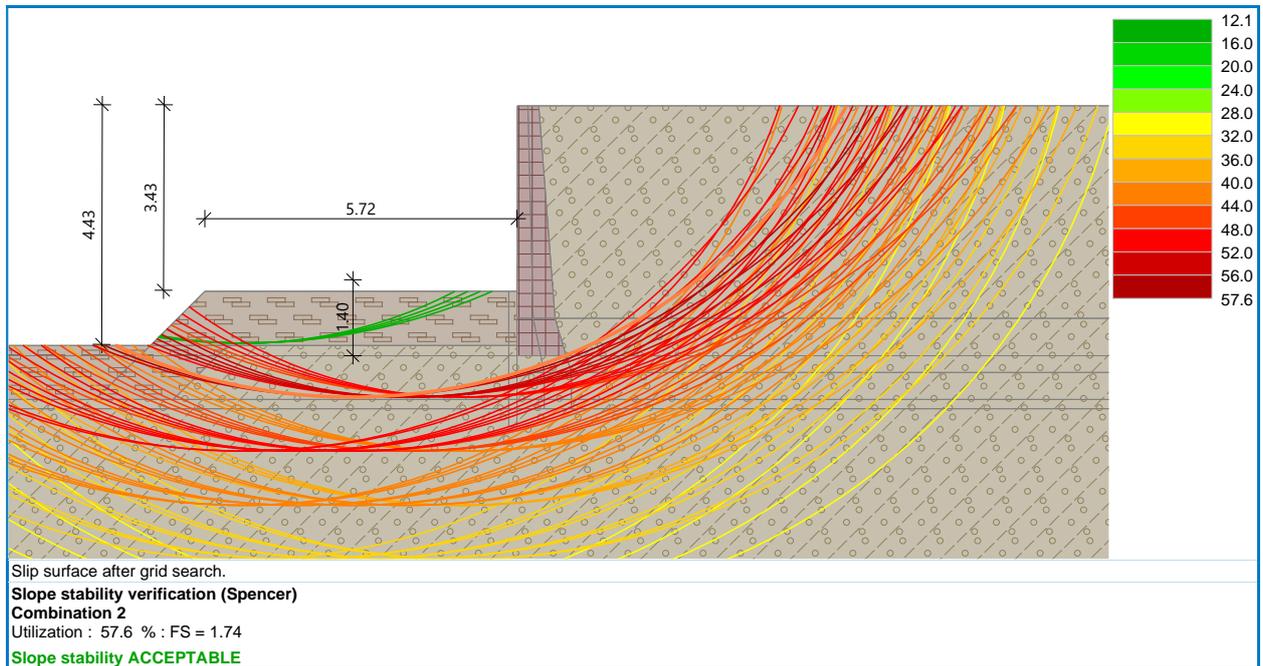
Figura 7.26 Sezione n.16 – situazione definitiva statica (NB.l'analisi non considera la presenza dei micropali).

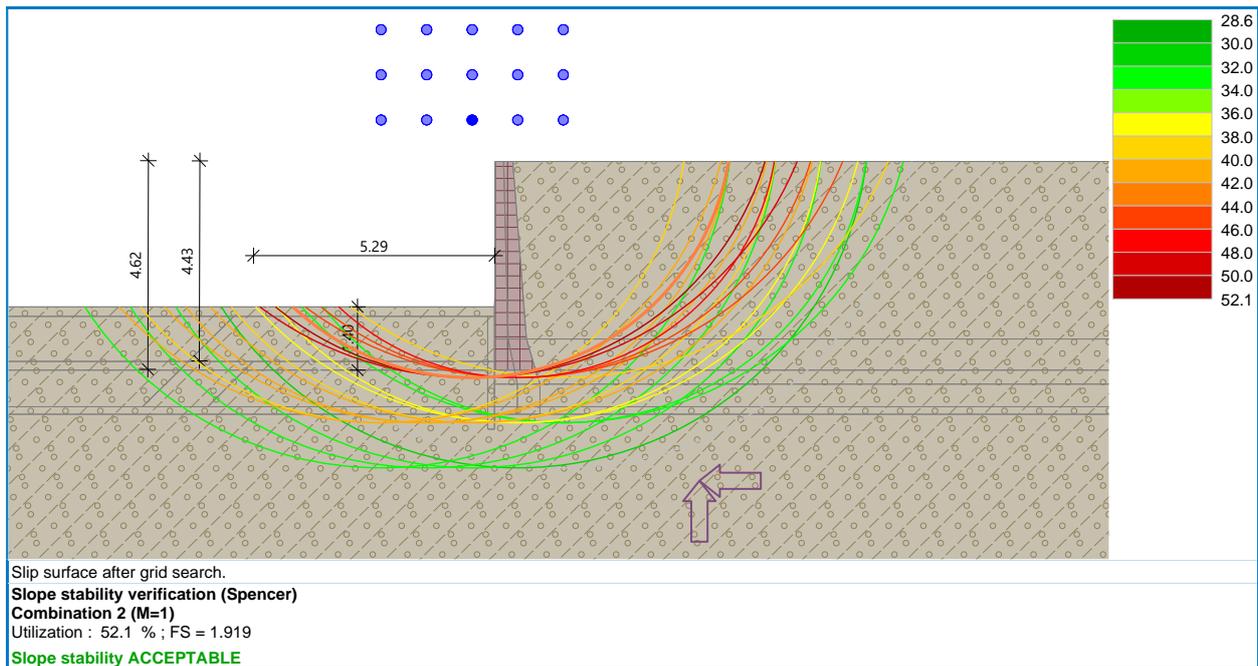
Figura 7.27 Sezione n.16 – situazione attuale sismica.

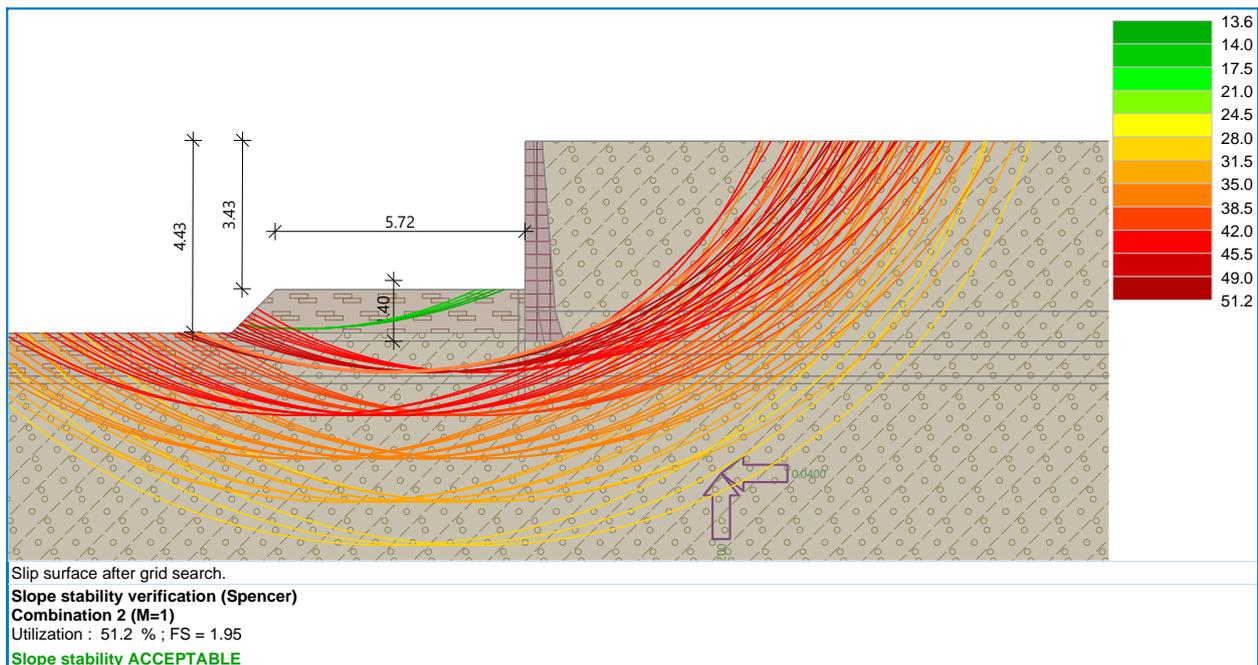
Figura 7.28 Sezione n.16 – situazione definitiva sismica (NB.l'analisi non considera la presenza dei micropali).

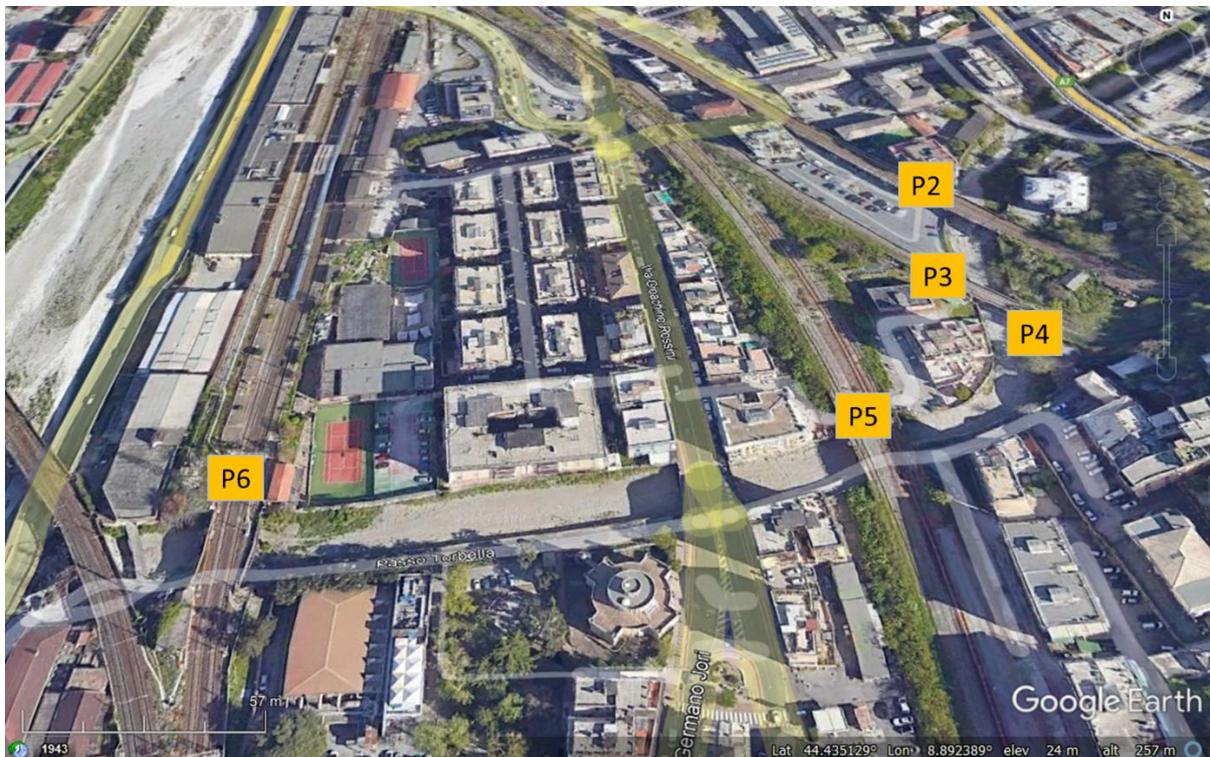
Figura 8.1 Ponti esistenti lungo il torrente Torbella interessati dal monitoraggio degli spostamenti.

Per quanto riguarda le opere esistenti lungo il Torbella, saranno sottoposti a monitoraggio i ponti P2-P6 ed i muri di sponda (M2-M11) ubicati lungo i tratti interessati dai lavori di riprofilatura dell'alveo, le cui ubicazioni sono indicate nelle figure 8.1 e 8.2. Il monitoraggio prevede l'installazione di mire ottiche o miniprismi sulle strutture esistenti per la verifica di eventuali spostamenti, l'installazione di clinometri a piastra per rilevare eventuali fuori piombo e deviazioni dalla verticale, e fessurimetri meccanici in corrispondenza di crepe e fessure esistenti e/o che dovessero riscontrarsi nel corso dei lavori.

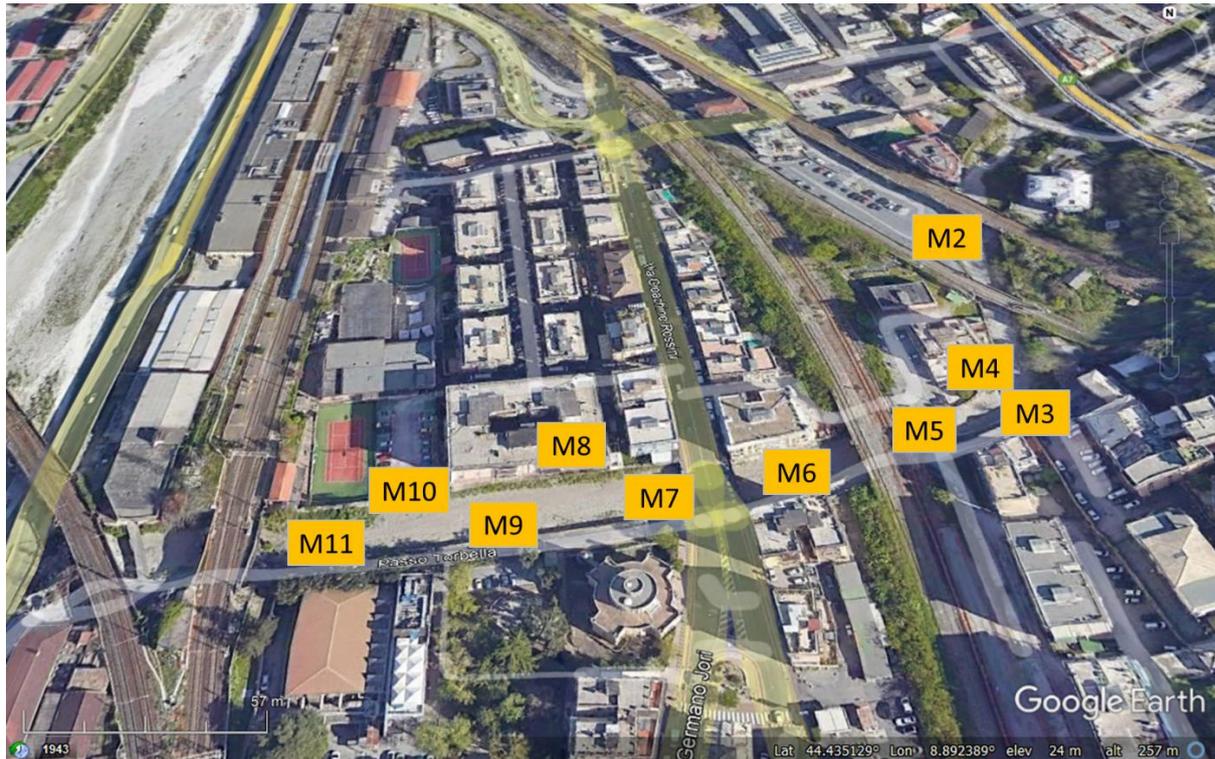
Figura 8.2 Muri esistenti lungo il torrente Torbella interessati dal monitoraggio degli spostamenti.

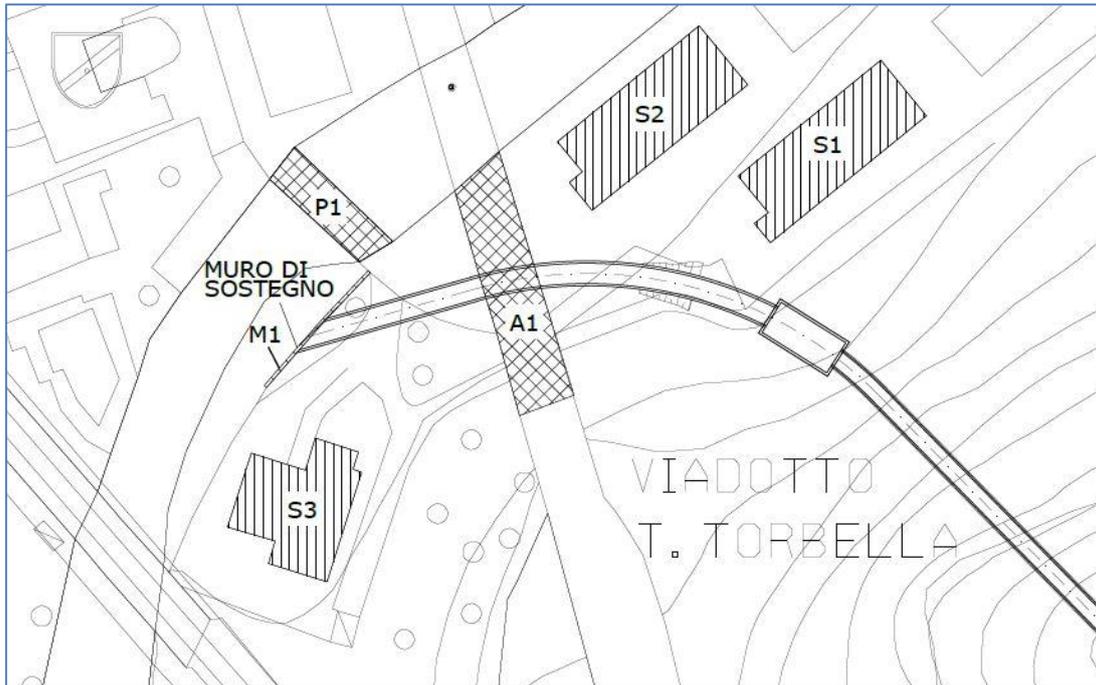
Viene inoltre monitorato lo scavo dello scatolare di collegamento mediante inclinometri inseriti nei micropali di sostegno in corrispondenza del viadotto autostradale, caposaldi topografici a tergo dell'opera di sostegno, mire ottiche o miniprismi, fessurimetri e clinometri in corrispondenza dell'opera di sostegno, dei fabbricati esistenti e del ponticello di accesso all'area condominiale. Sugli edifici prudentemente sarà effettuato anche uno stato di consistenza ante operam per supportare l'amministrazione a fronte di eventuali contenziosi evitando possibili strumentalizzazioni. In quest'area sarà previsto altresì un monitoraggio delle vibrazioni indotte dai lavori.

Figura 8.3 Opere monitorate lungo lo scatolare di restituzione
