P.U.O. AREA DERRICK BORZOLI

Opere di rimodellazione ambientale, messa in sicurezza e collegamento alla nuova viabilità urbana con mantenimento della attività produttiva

STUDIO ASSOCIATO BELLINI
Geologi

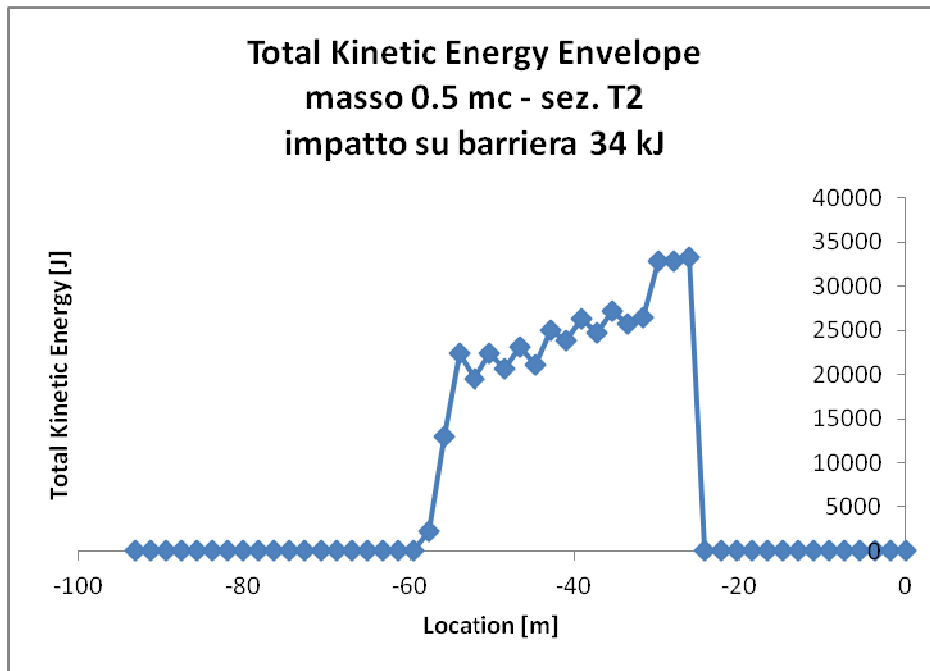
fig. 7

- nell'ipotesi di barriera perfettamente rigida e a resistenza infinita, si ricava che un masso da 1400 Kg, che si stacca dalla sommità del fronte denudato (q.a. 72-74), mantenendo teoricamente invariato il suo volume originario, rotola sul pendio acquisendo energia cinetica e raggiunge la barriera con un'energia di impatto di circa 34 kJ (fig. 7); naturalmente minore è l'energia di impatto di massi più piccoli in caduta dalla medesima zona.

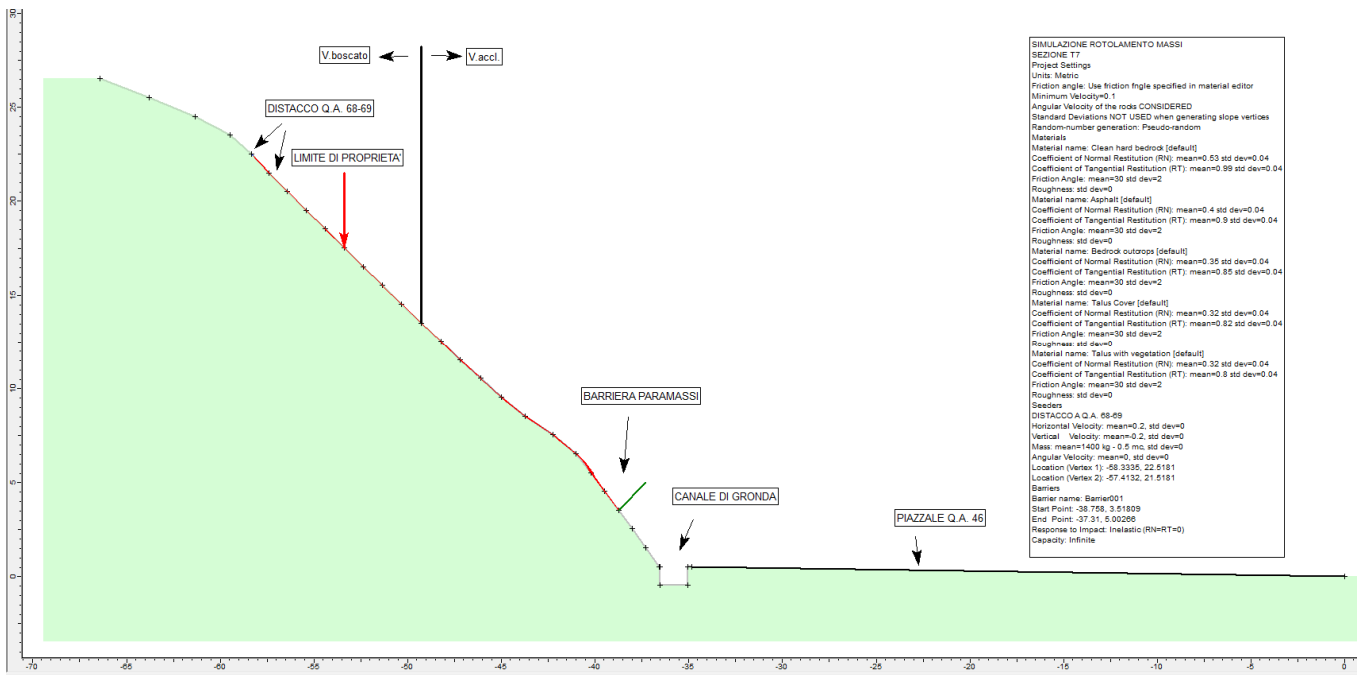
fig. 13

- la barriera paramassi, nella posizione riportata sulla sezione, a proteggere il canale di gronda, è funzionale a trattenere i distacchi di blocchi e massi dalla fascia superiore del fronte (fig. 13);
- nell'ipotesi di barriera perfettamente rigida e a resistenza infinita, si ricava che un masso da 1400 Kg, che si stacca in corrispondenza della rottura di pendenza che si delinea sul fronte a monte del limite di proprietà (q.a. 68-69), mantenendo teoricamente invariato il suo volume originario, rotola sul pendio acquisendo energia cinetica e raggiunge la barriera con un'energia di impatto di 37.3 kJ (fig. 14); naturalmente minore è l'energia di impatto di massi più piccoli, in caduta dalla medesima zona.

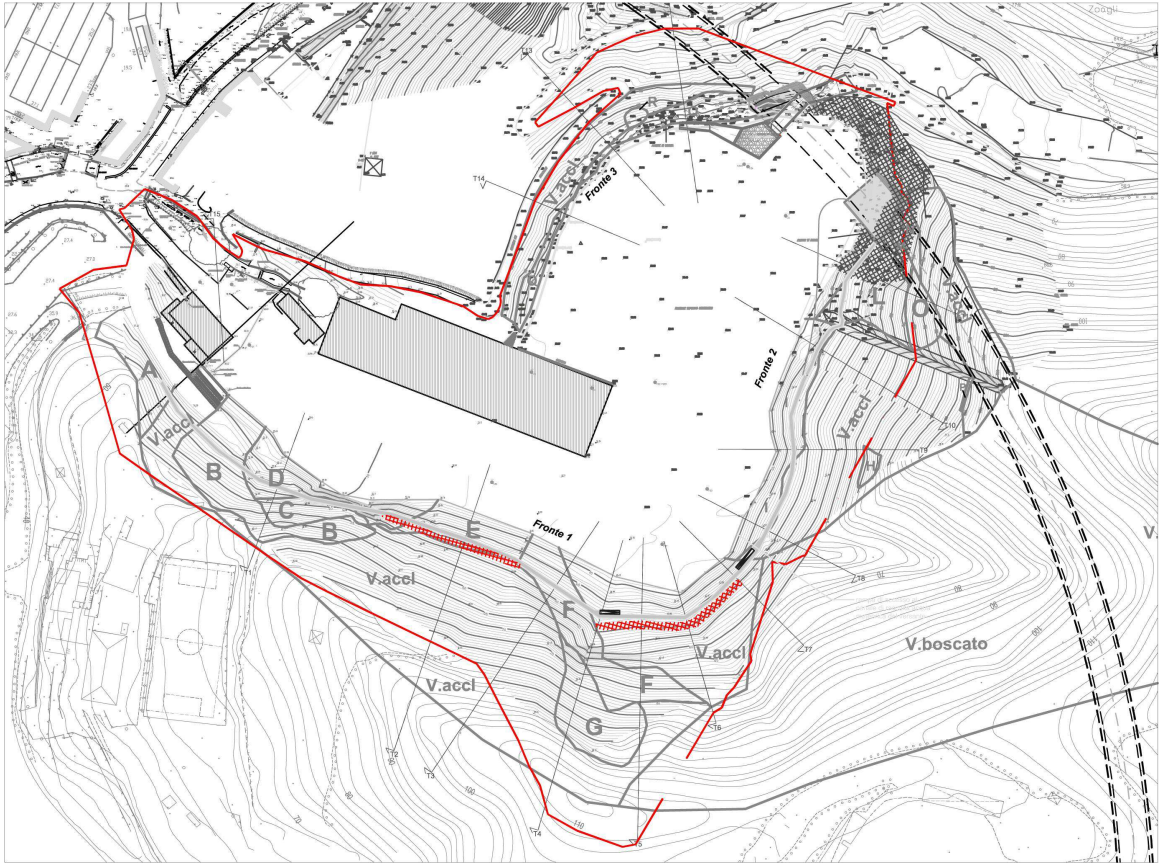
Intervento 5

In aggiunta a tale previsione progettuale, il presente studio integrativo propone la realizzazione di due nuovi tratti di barriera paramassi, per completare e rendere continua la protezione del piazzale contro il rischio di caduta massi e frammenti dai fronti superiori e al contempo proteggere il canale di gronda.

La posizione è riportata sulla planimetria **Tavola 1GEO REV.1** con denominazione "**intervento 5**".

L'intervento di completamento propone la realizzazione di due nuovi tratti di barriera paramassi di caratteristiche prestazionali conformi agli esiti delle simulazioni di rotolamento massi condotte e posizionate subito a monte del canale di gronda delle acque meteoriche del versante, rispettivamente, in corrispondenza del Fronte 1, per una lunghezza di circa 50 m e in corrispondenza del Fronte 2 per una lunghezza di circa 58 m.

Anche tale tipologia di intervento, identificata sulla **Tavola 1GEO REV.1** allegata, come **Intervento 5**, deve essere inserita nel piano di monitoraggio e manutenzione previsto dalle Norme Geologiche di Attuazione del PUO, per garantirne nel tempo l'efficienza e la funzionalità.

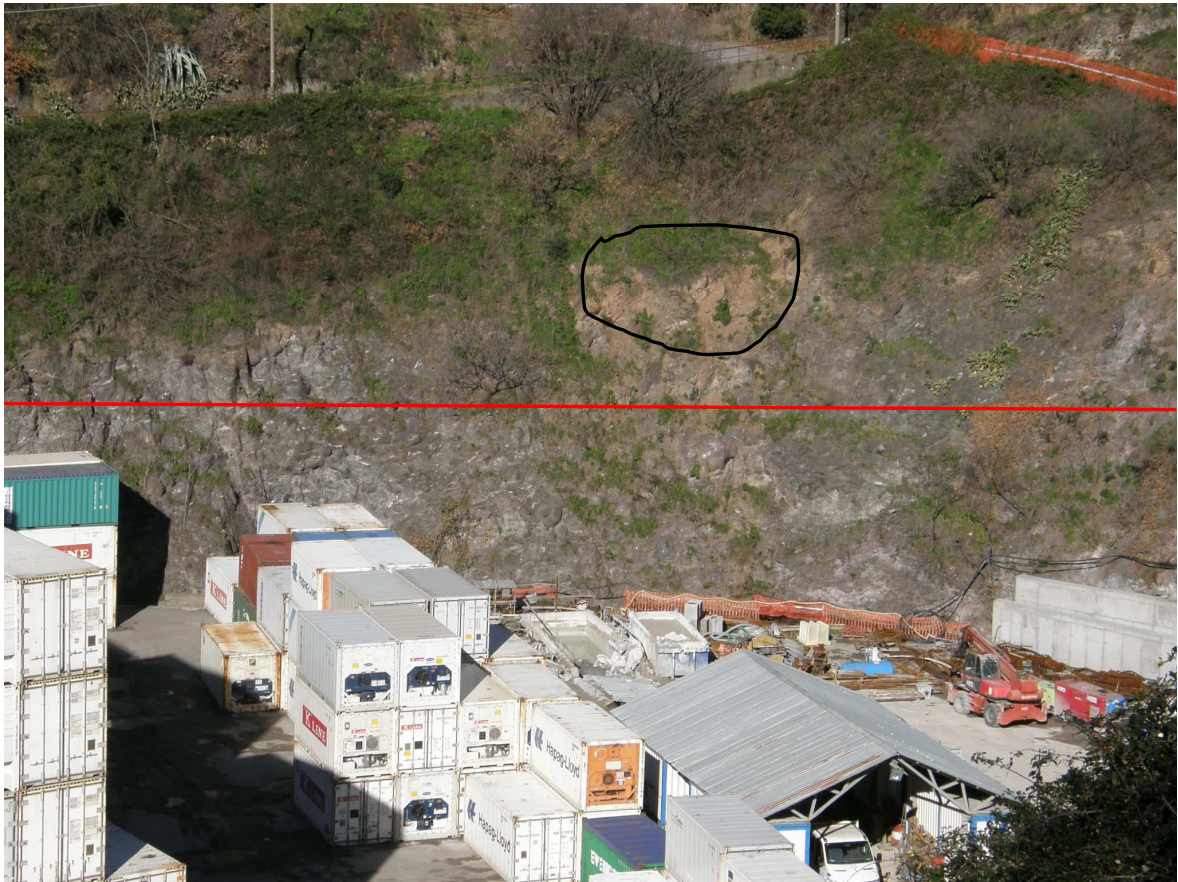
Il riempimento del piazzale già di per sé consegue la messa in sicurezza definitiva della porzione di fronte che sarà coperta. Resta invece da essere considerata la possibilità, seppure remota, di locali rilasci di frammenti lapidei dal tratto di fronte che resta denudato e che precede la scarpata vegetata sotto al Sentiero del Fringuello, documentata nella foto sottostante, nella quale, in primo piano, è visibile l'ambito R dove è già previsto l'intervento di consolidamento 1B.

QUOTA RIEMPIMENTO PIAZZALE

La foto, seppure indicativamente, in quanto fuori scala, chiarisce comunque che la porzione residua di fronte denudato e potenzialmente soggetto a rilasci è alquanto limitata. Ad ogni buon conto, anche in questo caso è stato simulato il distacco di blocchi di progetto di volume massimo pari a 0.50 m^3 , corrispondente a una massa di 1400 Kg e di volume medio pari a 0.125 m^3 corrispondente a una massa di 340 Kg. Le ipotesi a base di verifica sono quelle illustrate in precedenza che ipotizzano che il masso in movimento mantenga invariato il suo volume fino all'impatto finale.

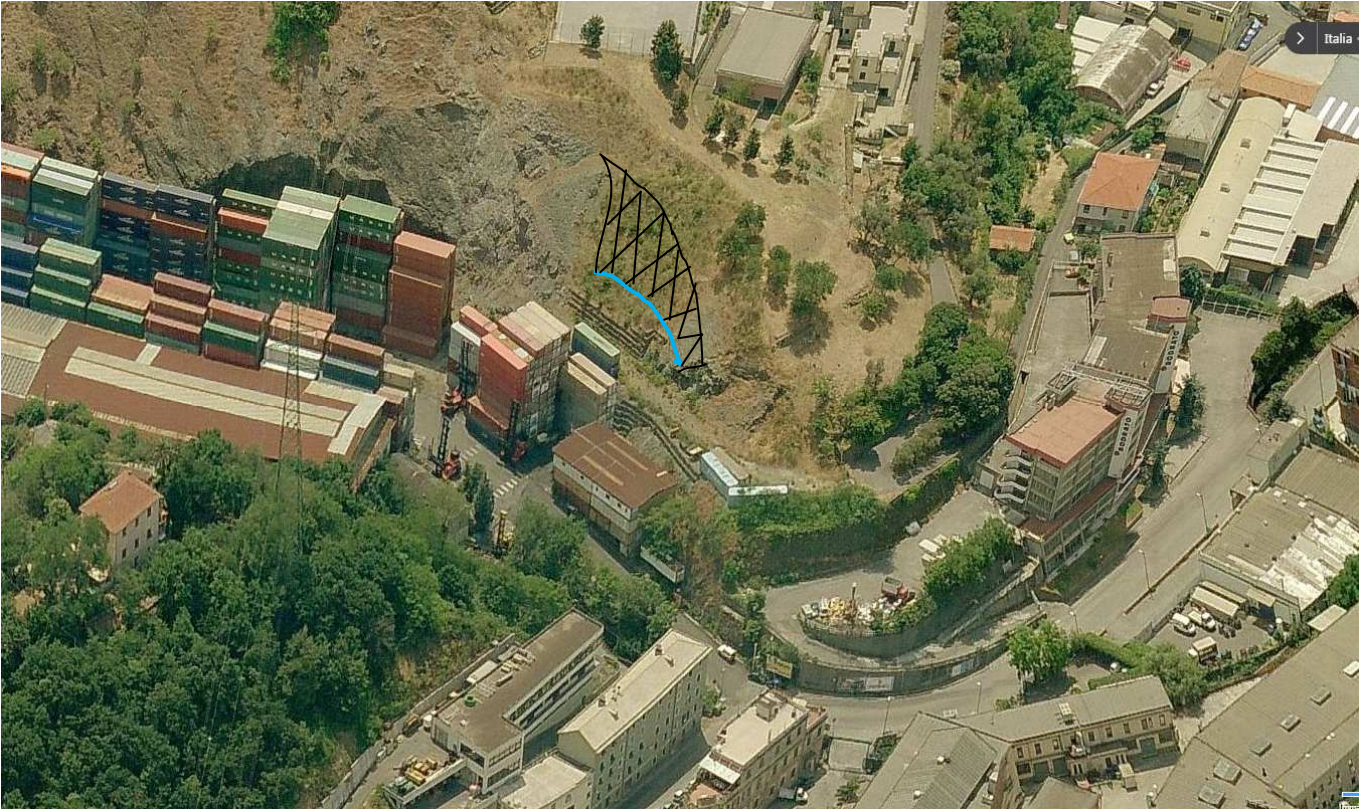
La foto panoramica sotto riportata, seppure indicativa e schematica, illustra lo stato dei luoghi nella condizione attuale. Il progetto, con il riempimento previsto, va a ricoprire il tratto di fronte roccioso inferiore, compresa la sistemazione in gabbioni ivi presente, e lascia scoperta la parte superiore dove, a margine del rivestimento con reti metalliche dell'intervento 1A (tratteggiato in nero sulla foto rispetto al canale di gronda in azzurro), si osservano coltri vegetate stabili e sistemate.

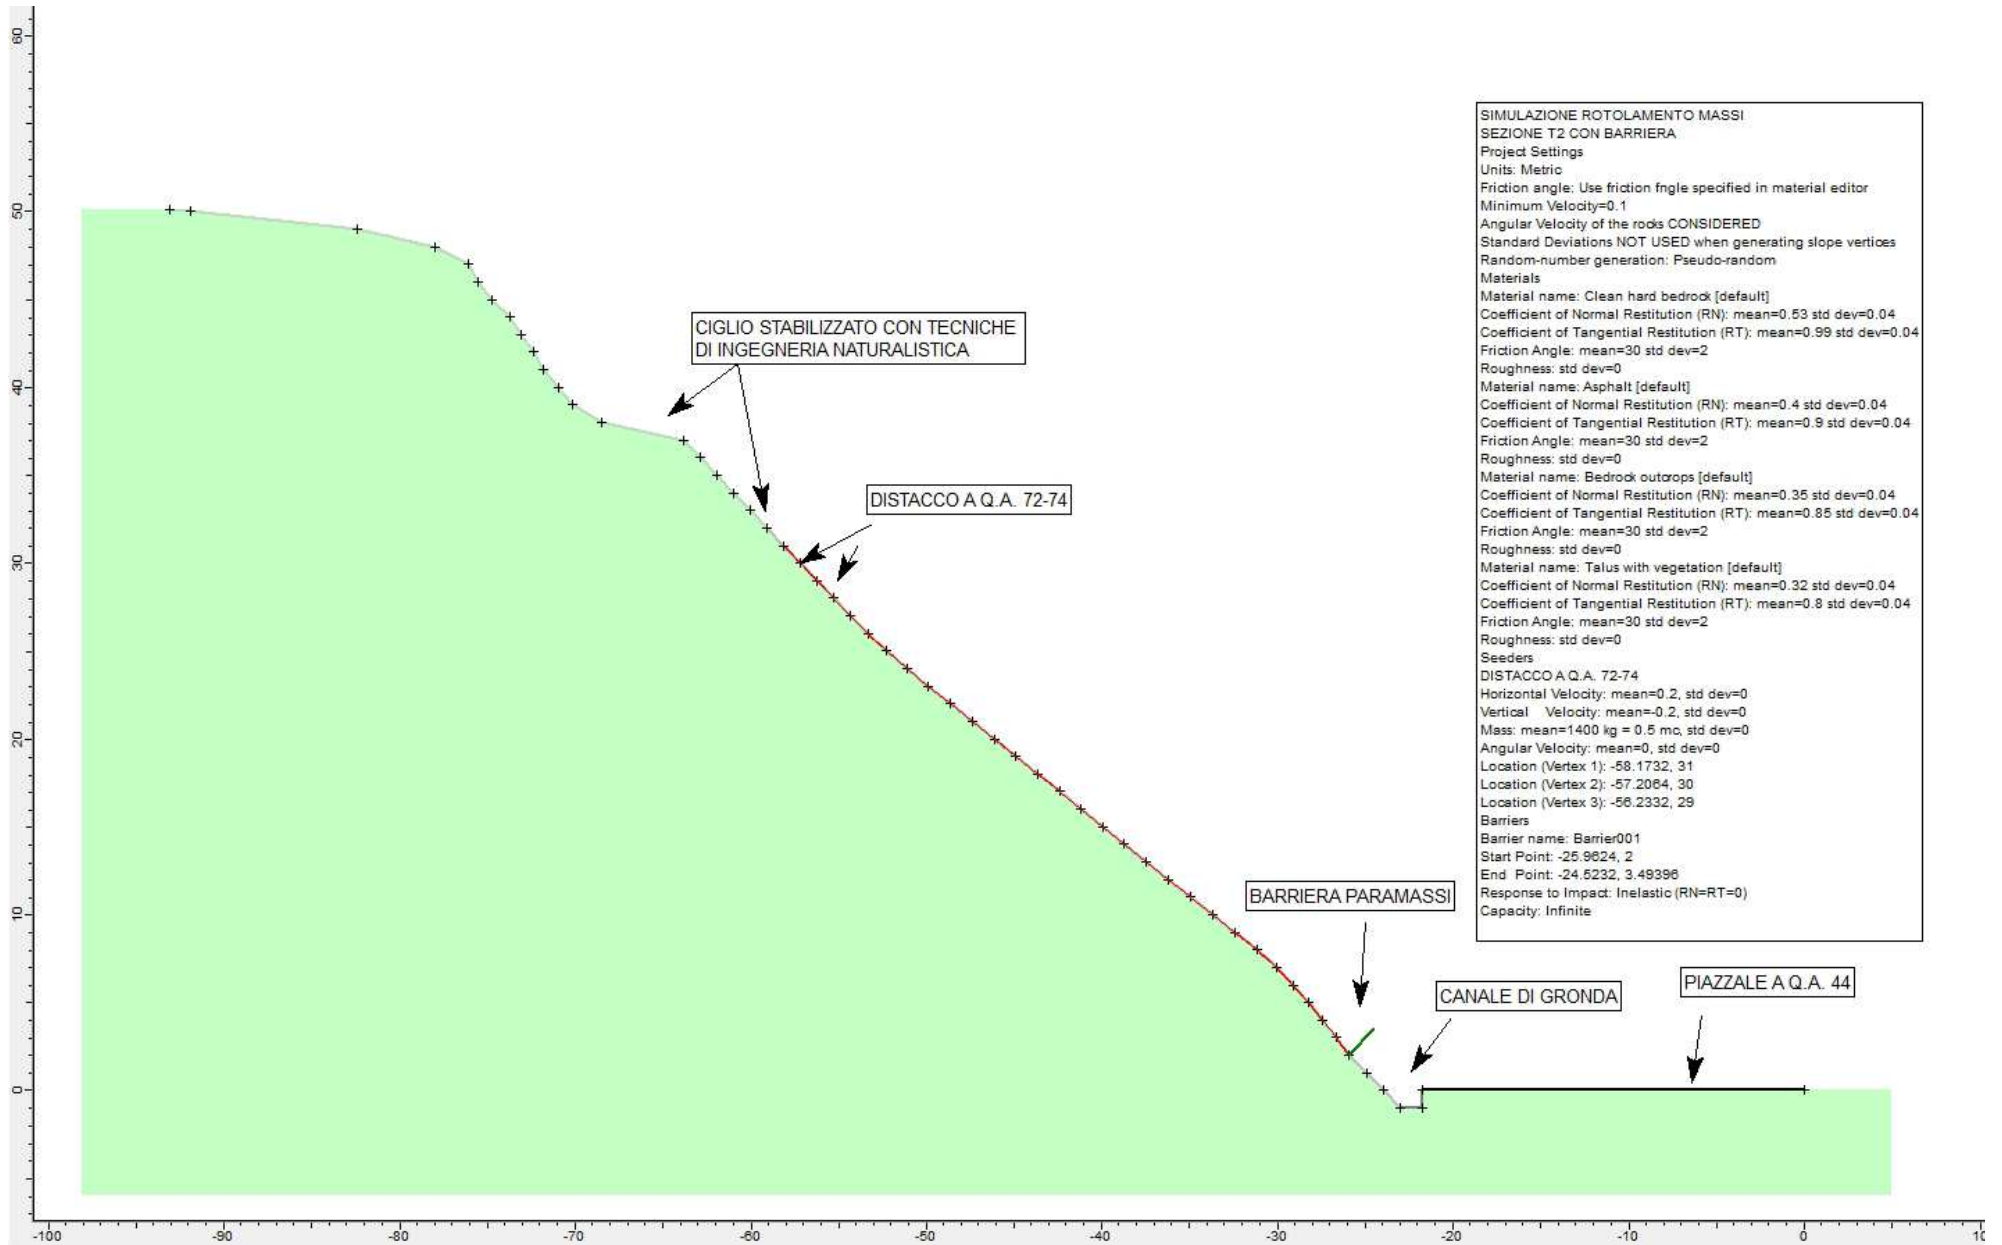
SIMULAZIONE ROTOLAMENTO MASSI
SEZIONE T2 CON BARRIERA
 Project Settings
 Units: Metric
 Friction angle: Use friction angle specified in material editor
 Minimum Velocity=0.1
 Angular Velocity of the rocks **CONSIDERED**
 Standard Deviations **NOT USED** when generating slope vertices
 Random-number generation: Pseudo-random
 Materials
 Material name: Clean hard bedrock [default]
 Coefficient of Normal Restitution (RN): mean=0.53 std dev=0.04
 Coefficient of Tangential Restitution (RT): mean=0.99 std dev=0.04
 Friction Angle: mean=30 std dev=2
 Roughness: std dev=0
 Material name: Asphalt [default]
 Coefficient of Normal Restitution (RN): mean=0.4 std dev=0.04
 Coefficient of Tangential Restitution (RT): mean=0.9 std dev=0.04
 Friction Angle: mean=30 std dev=2
 Roughness: std dev=0
 Material name: Bedrock outcrops [default]
 Coefficient of Normal Restitution (RN): mean=0.35 std dev=0.04
 Coefficient of Tangential Restitution (RT): mean=0.85 std dev=0.04

Friction Angle: mean=30 std dev=2
 Roughness: std dev=0
 Material name: Talus with vegetation [default]
 Coefficient of Normal Restitution (RN): mean=0.32 std dev=0.04
 Coefficient of Tangential Restitution (RT): mean=0.8 std dev=0.04
 Friction Angle: mean=30 std dev=2
 Roughness: std dev=0
 Seeders
 DISTACCO A Q.A. 72-74
 Horizontal Velocity: mean=0.2, std dev=0
 Vertical Velocity: mean=-0.2, std dev=0
 Mass: mean=1400 kg = 0.5 mc, std dev=0
 Angular Velocity: mean=0, std dev=0
 Location (Vertex 1): -58.1732, 31
 Location (Vertex 2): -57.2064, 30
 Location (Vertex 3): -56.2332, 29
 Barriers
 Barrier name: Barrier001
 Start Point: -25.9624, 2
 End Point: -24.5232, 3.49396

Response to Impact: Inelastic (RN=RT=0)
 Capacity: Infinite

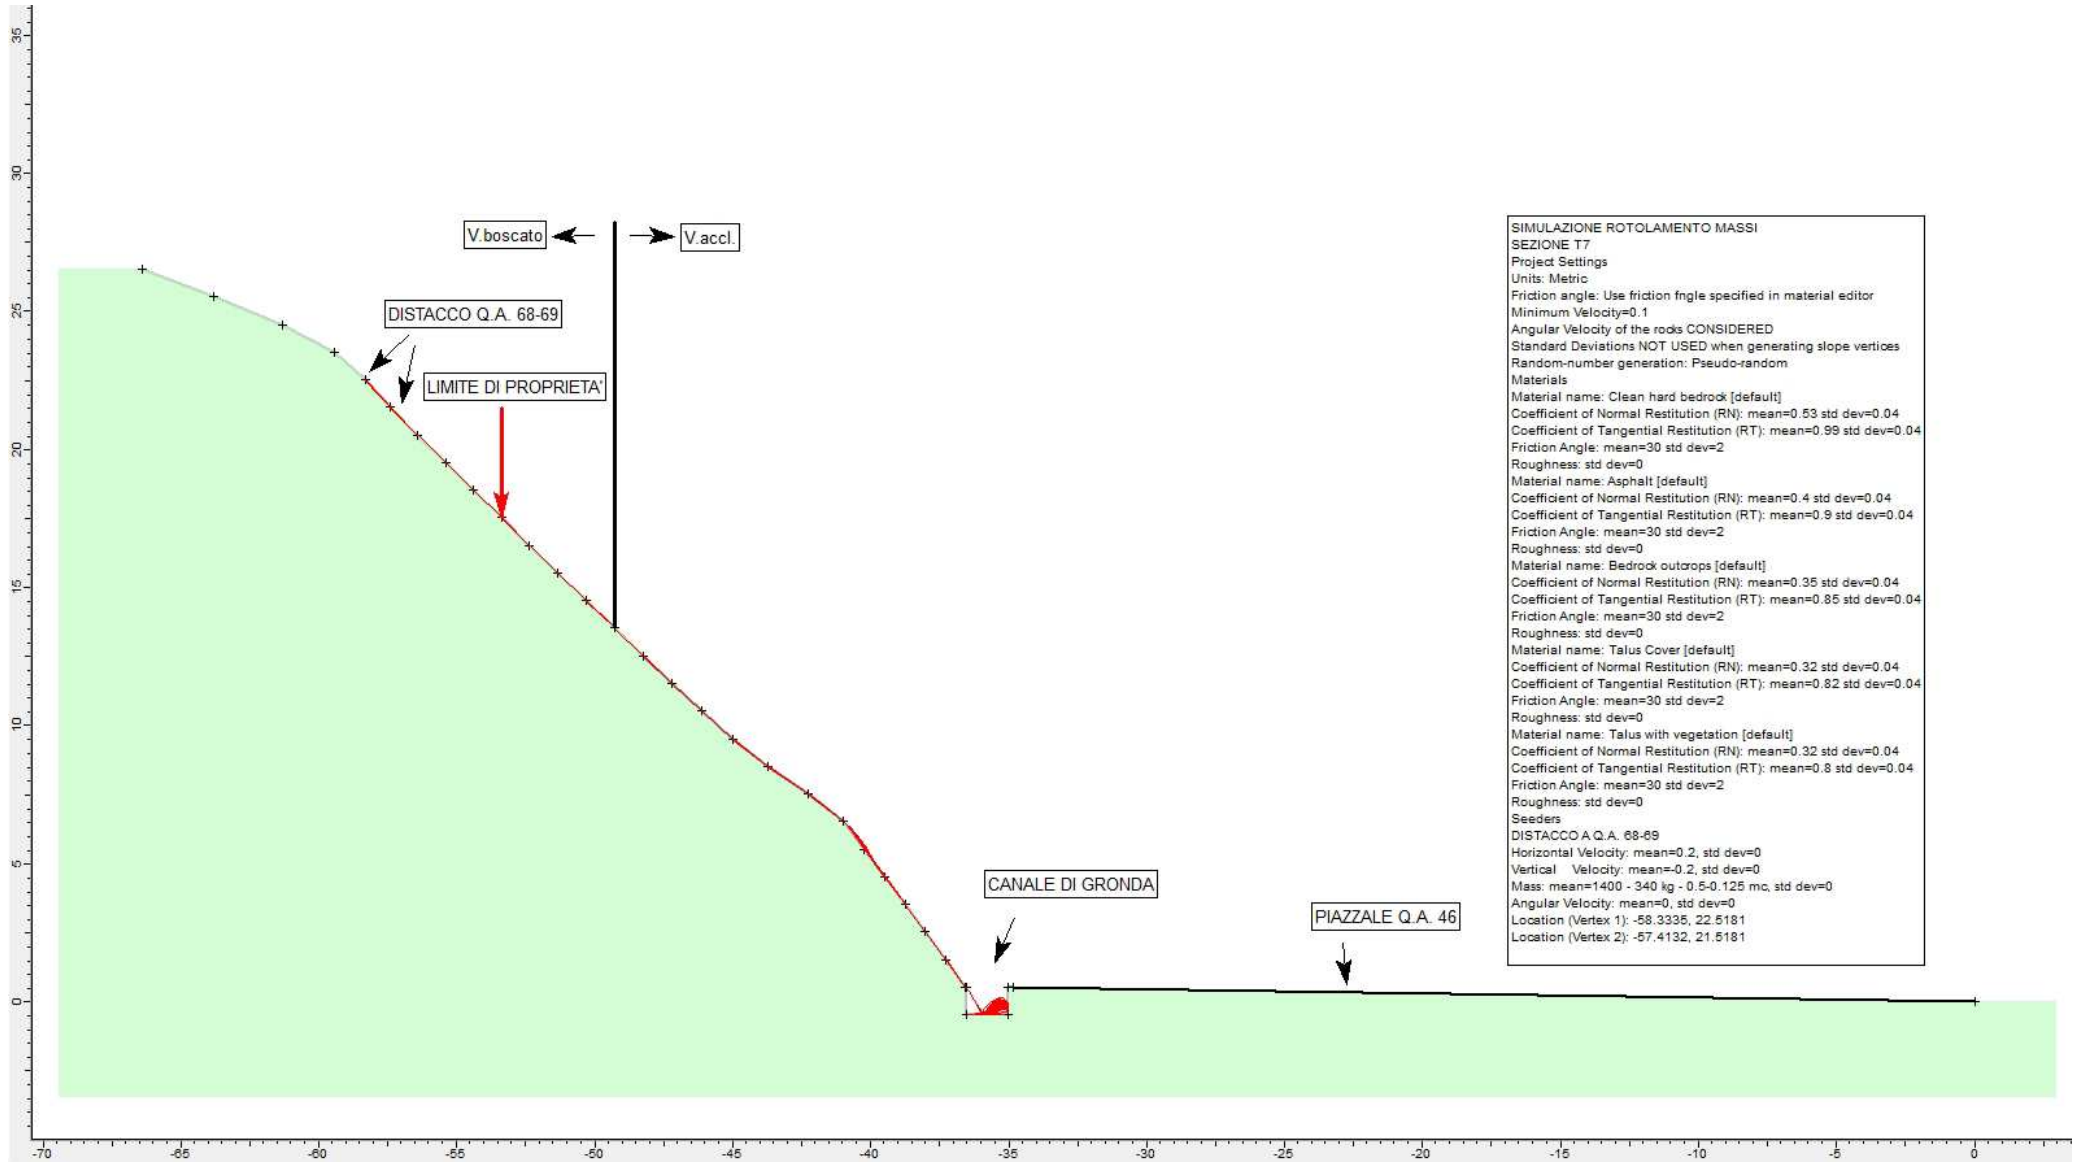
SIMULAZIONE ROTOLAMENTO MASSI
SEZIONE T7
 Project Settings
 Units: Metric
 Friction angle: Use friction angle specified in material editor
 Minimum Velocity=0.1
 Angular Velocity of the rods CONSIDERED
 Standard Deviations NOT USED when generating slope vertices
 Random-number generation: Pseudo-random
 Materials

Material name:	Clean hard bedrock [default]
Coefficient of Normal Restitution (RN):	mean=0.53 std dev=0.04
Coefficient of Tangential Restitution (RT):	mean=0.99 std dev=0.04
Friction Angle:	mean=30 std dev=2
Roughness:	std dev=0
Material name:	Asphalt [default]
Coefficient of Normal Restitution (RN):	mean=0.4 std dev=0.04
Coefficient of Tangential Restitution (RT):	mean=0.9 std dev=0.04
Friction Angle:	mean=30 std dev=2
Roughness:	std dev=0
Material name:	Bedrock outcrops [default]
Coefficient of Normal Restitution (RN):	mean=0.35 std dev=0.04
Coefficient of Tangential Restitution (RT):	mean=0.85 std dev=0.04
Friction Angle:	mean=30 std dev=2
Roughness:	std dev=0
Material name:	Talus Cover [default]
Coefficient of Normal Restitution (RN):	mean=0.32 std dev=0.04
Coefficient of Tangential Restitution (RT):	mean=0.82 std dev=0.04
Friction Angle:	mean=30 std dev=2
Roughness:	std dev=0
Material name:	Talus with vegetation [default]

Coefficient of Normal Restitution (RN):	mean=0.32 std dev=0.04
Coefficient of Tangential Restitution (RT):	mean=0.8 std dev=0.04
Friction Angle:	mean=30 std dev=2
Roughness:	std dev=0

Seeders
 DISTACCO Q.A. 68-69
 Horizontal Velocity: mean=0.2, std dev=0
 Vertical Velocity: mean=-0.2, std dev=0
 Mass: mean=1400 - 340 kg - 0.5-0.125 mc, std dev=0
 Angular Velocity: mean=0, std dev=0
 Location (Vertex 1): -58.3335, 22.5181
 Location (Vertex 2): -57.4132, 21.5181
