Museo delle Culture del Mondo

Castello De Albertis

Progetto di restauro della porta dello studio del Capitano

PROGETTO DI RESTAURO

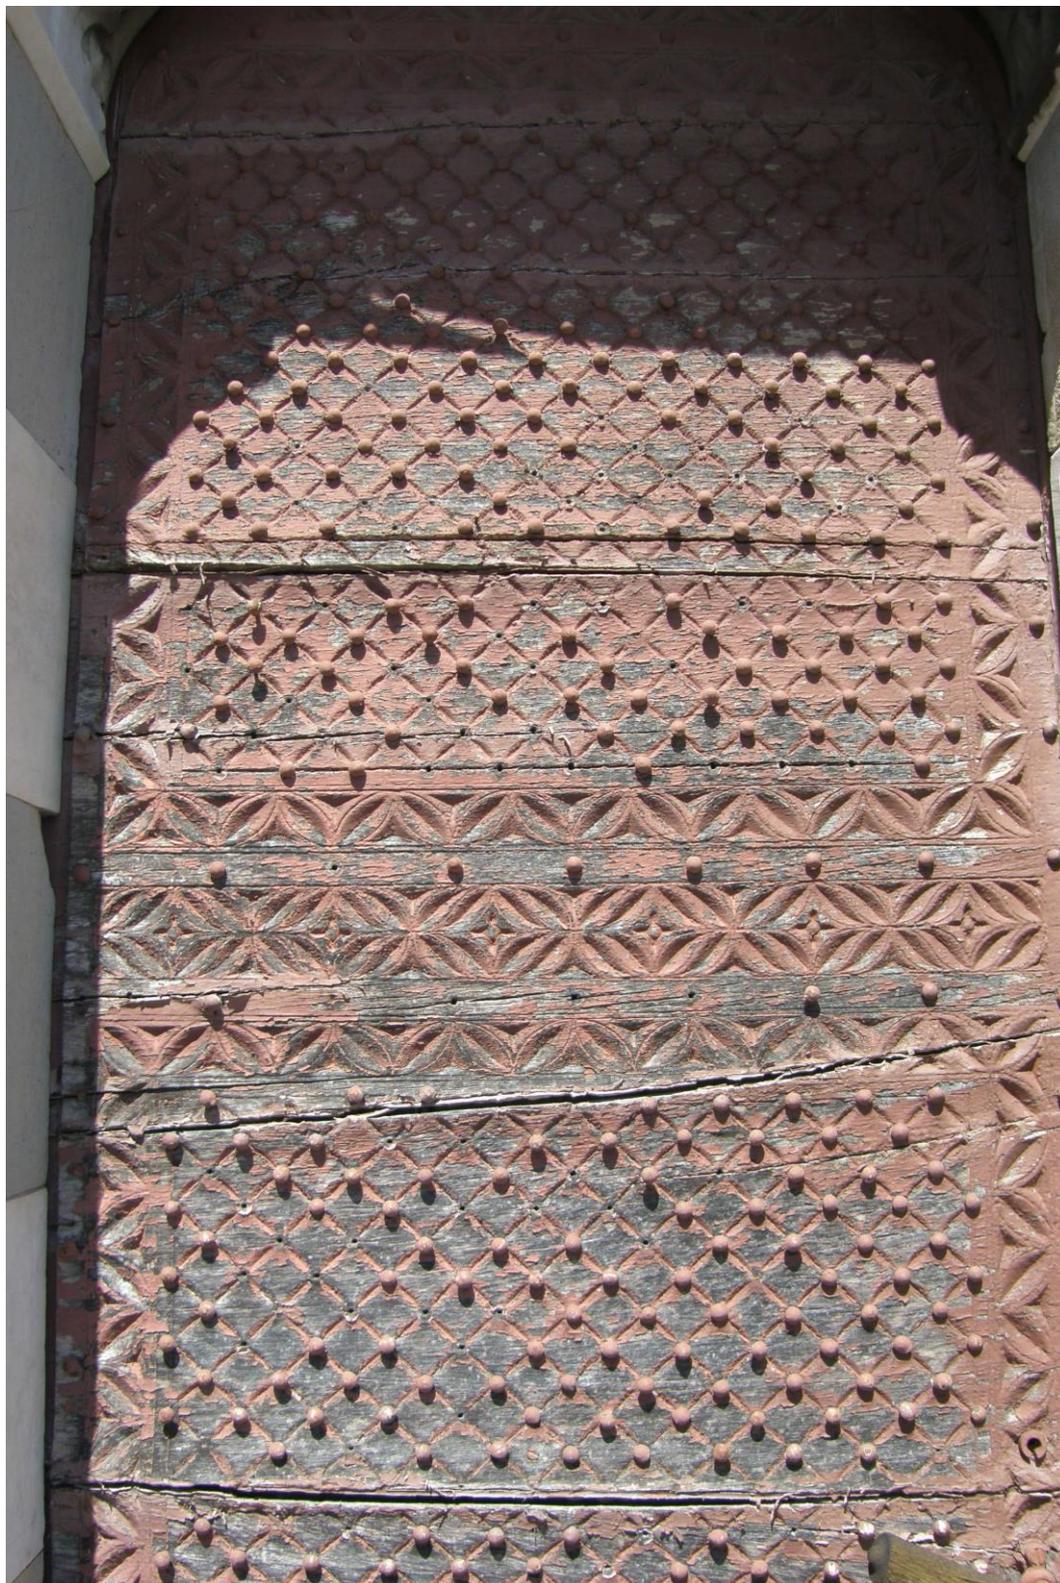
1-Generale esterna

L'opera, composta da una serie di pannelli in legno scolpiti e che sono stati fissati alla struttura portante si trova in uno stato di forte degrado: i diversi elementi sono corrosi, deteriorati e staccati. La prolungata esposizione agli agenti atmosferici come la pioggia e i raggi uv hanno provocato il deterioramento della lignina, della pittura e dei protettivi che erano stati dati nel restauro degli anni 90 quindi i diversi elementi sono divelti e staccati.

Si notano anche lesioni e distacchi tra i pannelli e caduta di vecchie stucature fatte con silicone.

- Documentazione fotografica.
- Rimozione della porta e trasporto presso il laboratorio della Ditta Nielsen Restauri.
- Sistemazione di una porta provvisoria in compensato.
- Stacco dei diversi pannelli lignei e controllo della struttura in legno sottostante.
- Rifacimento delle parti deteriorate adoperando materiale (il tipo di legno) che sarà scelto durante i lavori.
- Trattamento di pulitura dei diversi elementi con spazzole e aspirapolvere. Rimozione dei vecchi strati di pittura deteriorati mediante bisturi.
- Trattamento antitarlo con Permetar dato a pennello su tutta la superficie.
- Consolidamento con olio di lino cotto. Eventuali impiego di materiali oliofenolici saranno decisi in comune accordo con la Direzione dei lavori (vernice Rylard ad es)
- Fissaggio dei pannelli con resina epossidica bicomponente. Sistemazione dei vecchi

- chiodi e aggiunta di nuovi simili a quelli antichi per completare i disegni.
- Stuccatura dei giunti con stucco epossidico adeguatamente pigmentato con colori naturali (terre)
 - Rimozione della porta provvisoria e sistemazione della nuova.
 - Scheda dei lavori.
