Servizio di Progettazione di Fattibilità Tecnica ed Economica e definitiva (per appalto integrato) nonché del coordinamento della sicurezza in fase di progettazione delle “Opere di adeguamento idraulico del tratto tombinato di valle del rio Maltempo, affluente del torrente Polcevera” PROGETTO DEFINITIVO

TITOLO: INDAGINI RISULTATI DELLE INDAGINI GEOGNOSTICHE E GEOTECNICHE

CODICE ESTESO ELABORATO: II151F-PD-IND-R002_0	SCALA: -	DATA: 07/2022 NOME FILE: II151F-PD-IND-R002_0.pdf
--	-------------	--

REPORT INDAGINI GEOGNOSTICHE

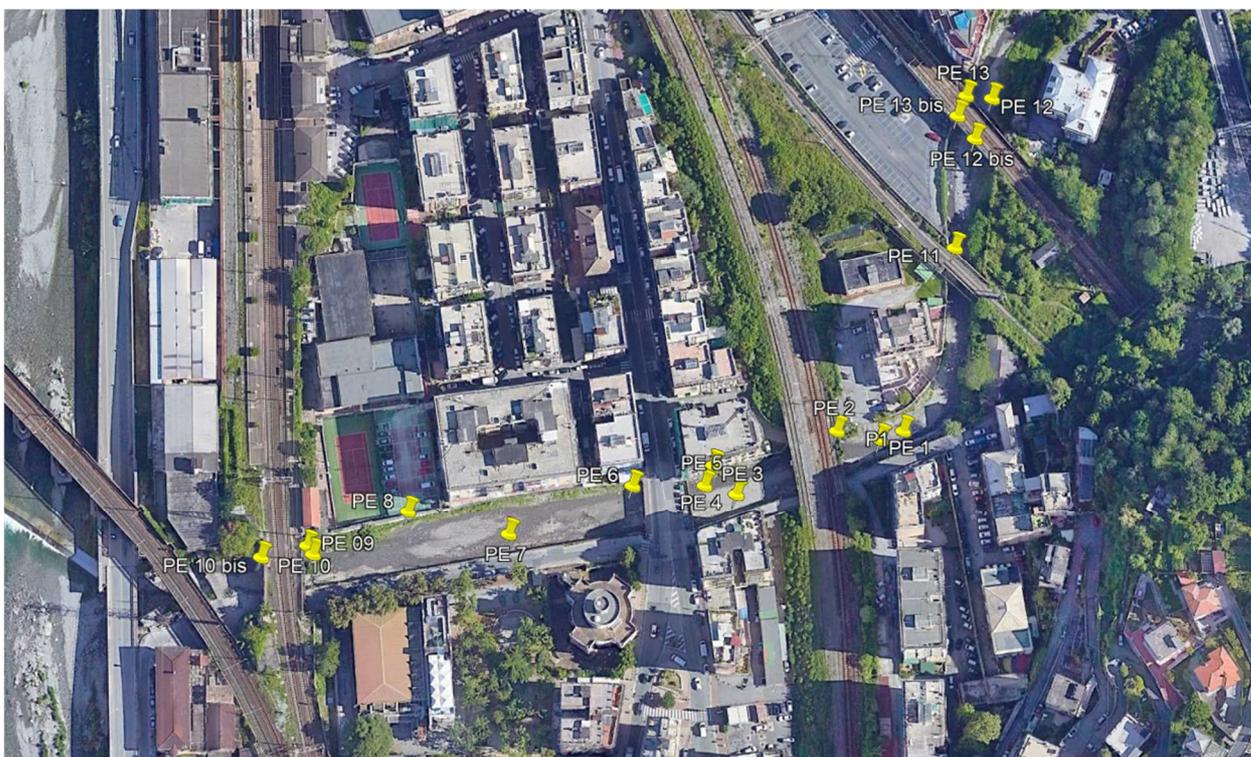
Figura 9-3– Ubicazione dei pozzetti esplorativi eseguiti

L'ubicazione dei pozzetti esplorativi eseguiti è riportata nella figura seguente.

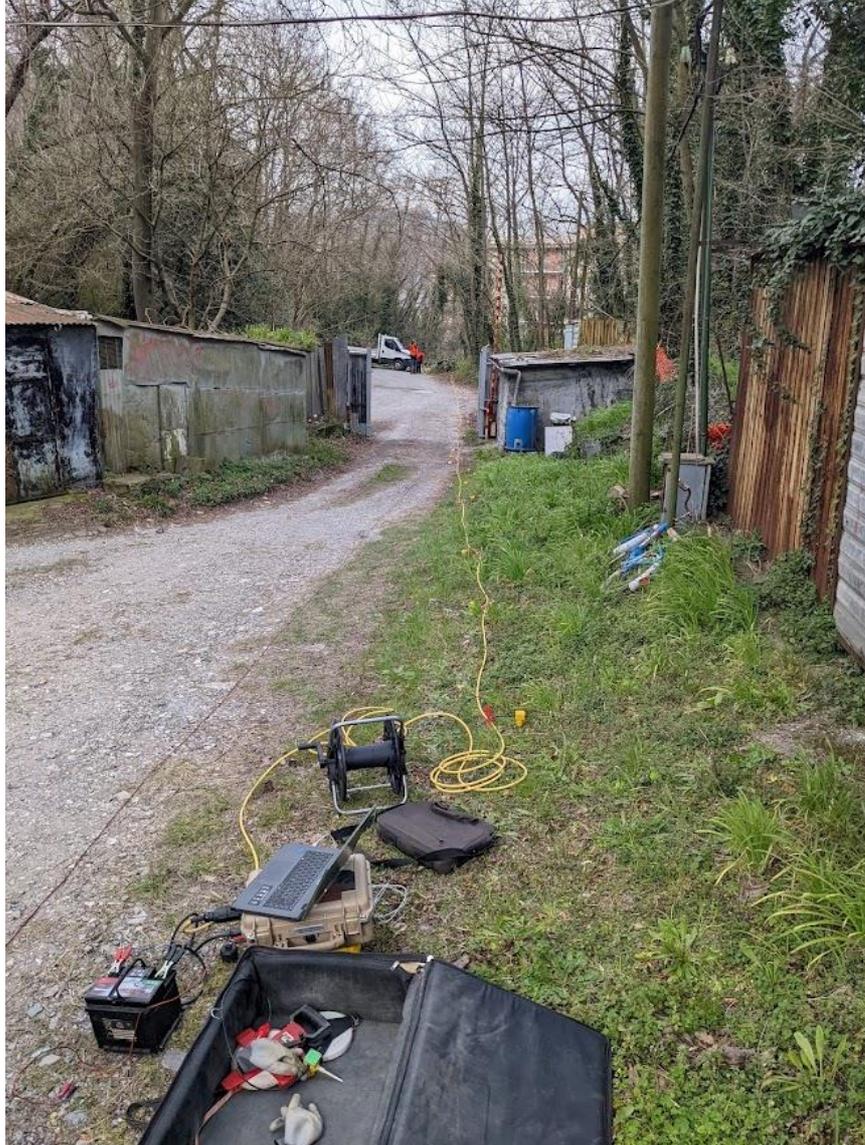
Figura 3 – Stendimento sismico per la prova MASW1. Lo stesso stendimento è stato utilizzato per acquisire i dati di Re.Mi. 1 e sismica a rifrazione Rifr1.

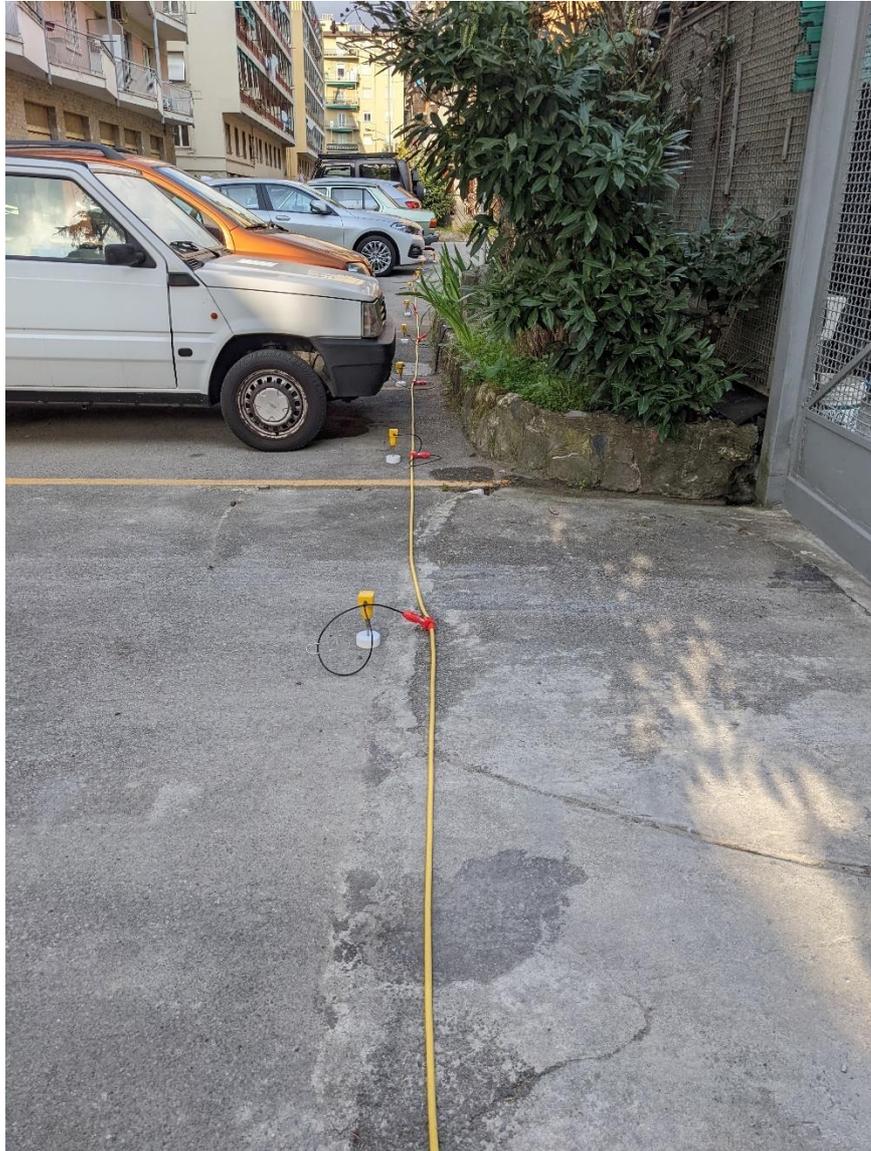
Figura 5 – Stendimento sismico per la prova MASW3. Lo stesso stendimento è stato utilizzato per acquisire i dati di Re.Mi. 3 e sismica a rifrazione Rifr3.

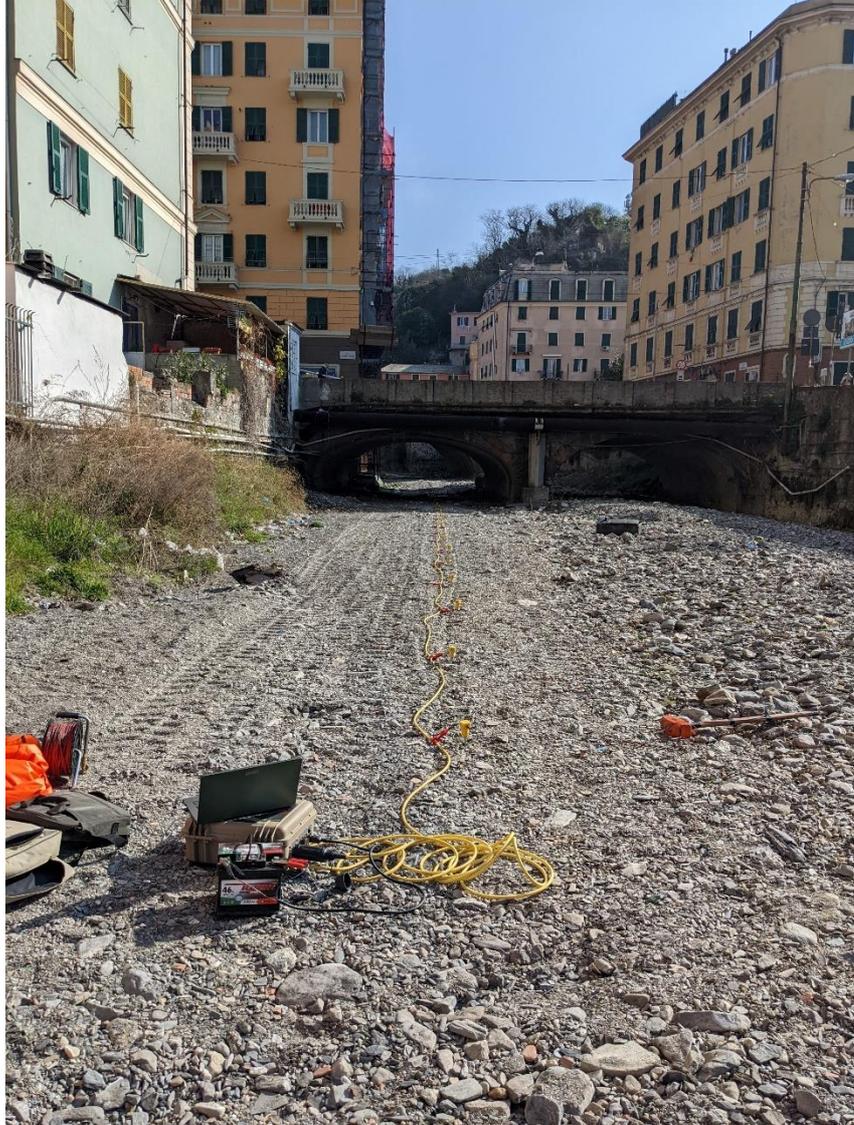
Figura 6 – Stendimento sismico per la prova MASW4. Lo stesso stendimento è stato utilizzato per acquisire i dati di Re.Mi. 4.
