SCOLMATORE RIO

MALTEMPO

RIPROFILATURA TORRENTE TORBELLA

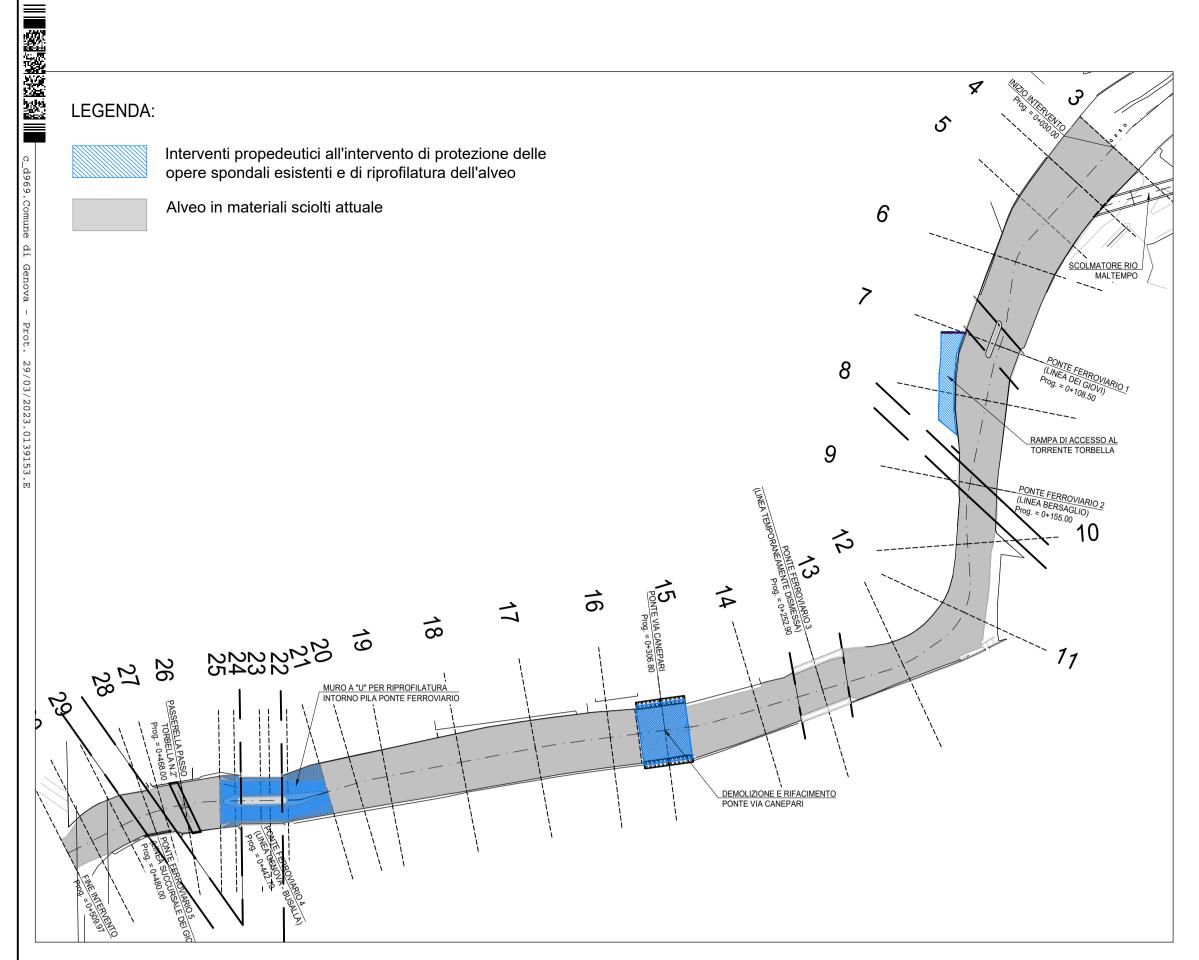
- Fase 0: lavorazioni nel torrente Torbella propedeutiche all'intervento di protezione delle opere spondali esistenti e di riprofilatura dell'alveo:
- Demolizione e rifacimento ponte via Canepari (si vedano tavole da II151F-PD-STR-D060-066);
- Rampa di accesso al torrente Torbella (si vedano tavole da II151F-PD-CAN-D009-012);
- Riprofilatura intorno pila ponte ferroviario (si vedano tavole da II151F-PD-STR-D080-083).

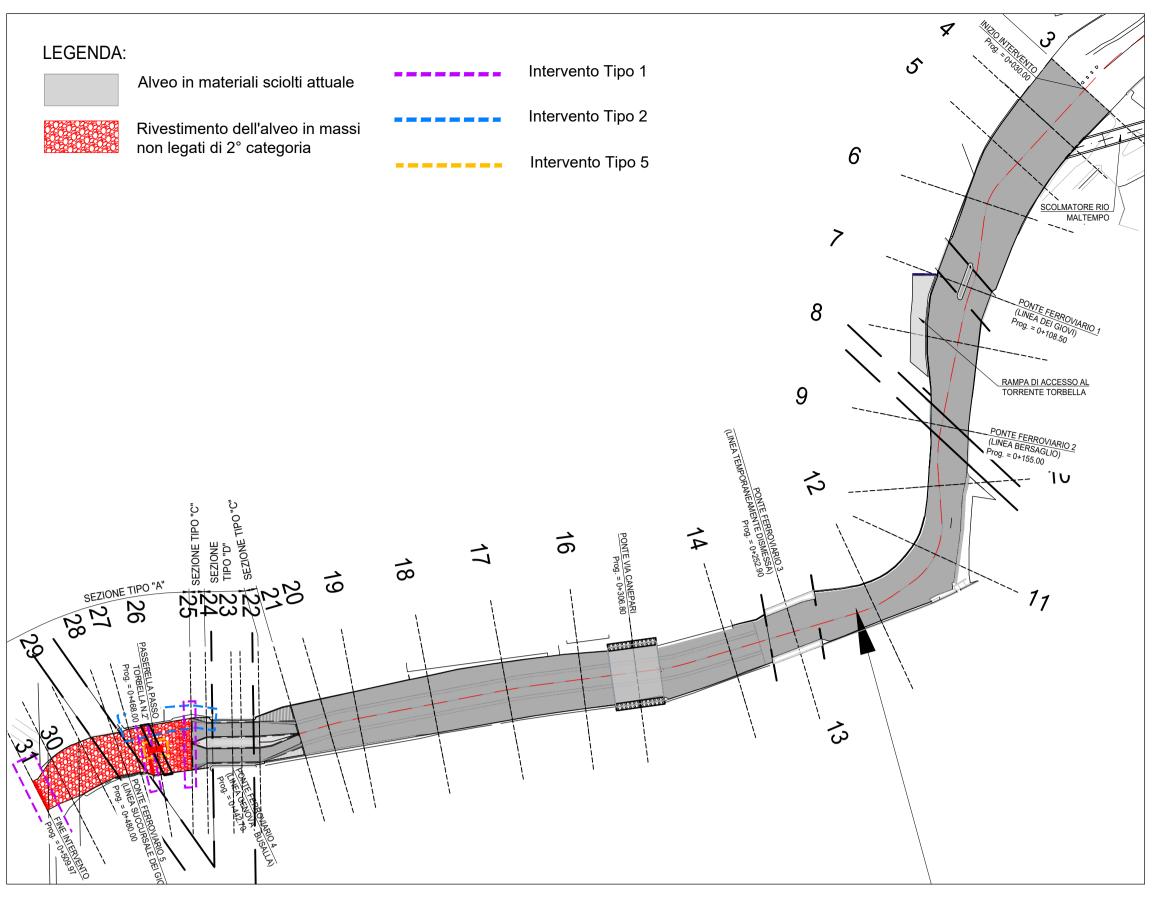
Fase 1: Interventi all'intervento di protezione delle opere spondali esistenti e di riprofilatura dell'alveo dalla sez. 31 a sez. 25 (tratto di valle):

- 1.1 Intervento tipo 5: rifacimento pila della passerella privata Passo Torbella n. 2;
- 1.2 Intervento tipo 2: sponda dx tra sez. 26 a sez. 28;
- 1.3 Intervento tipo 1 lungo il tratto (in contemporanea ai precedenti).

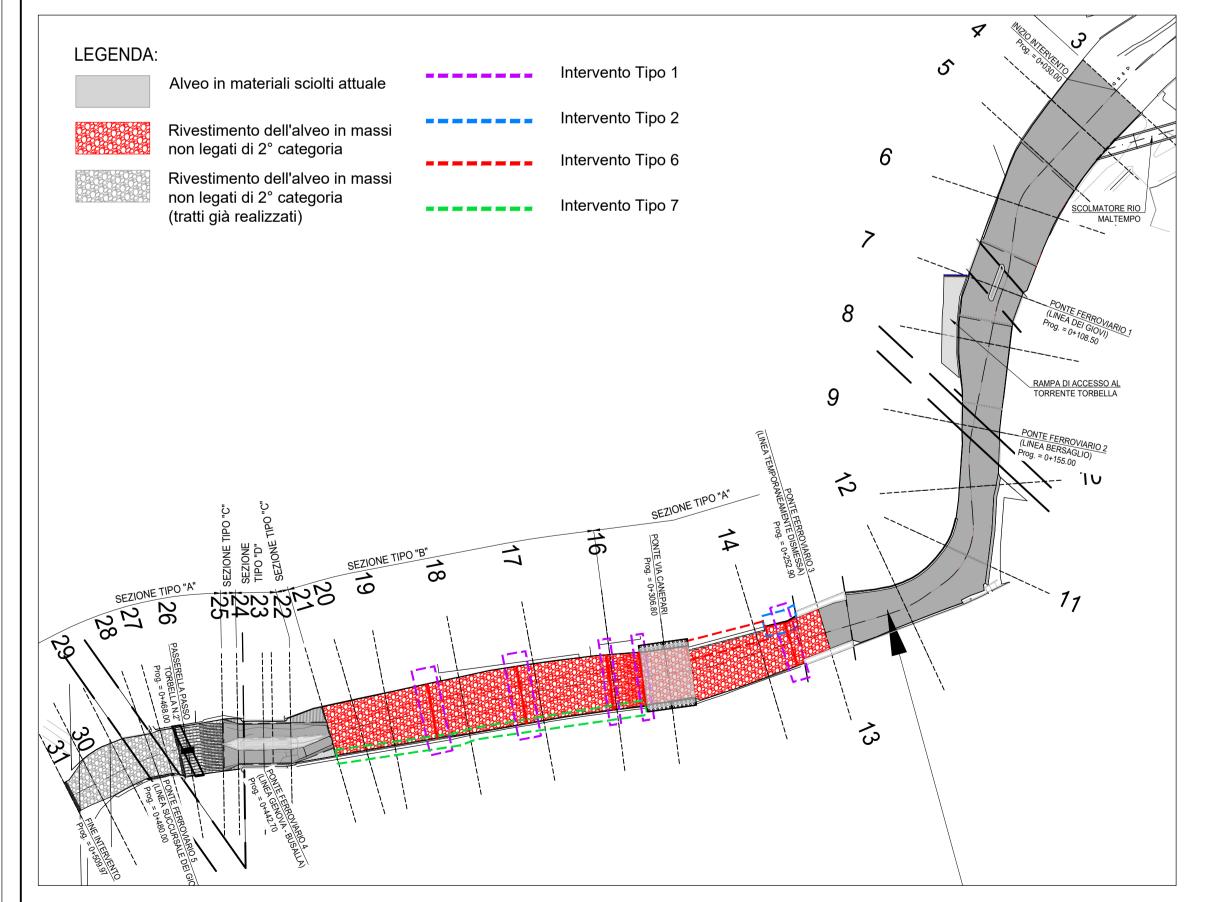
Fase 2: Interventi all'intervento di protezione delle opere spondali esistenti e di riprofilatura dell'alveo dalla sez. 21 a sez. 13 (tratto centrale):

- 2.1 Intervento tipo 7: sponda sx tra sez. 15 a sez. 21;
- 2.2 Intervento tipo 2: sponda dx tra sez. 15 a sez. 16;
- 2.3 Intervento tipo 6: sponda dx tra sez. 14 a sez. 15; 2.4 Intervento tipo 2: sponda dx tra sez. 13 a sez. 14;
- 2.5 Intervento tipo 1 lungo il tratto (in contemporanea ai precedenti).

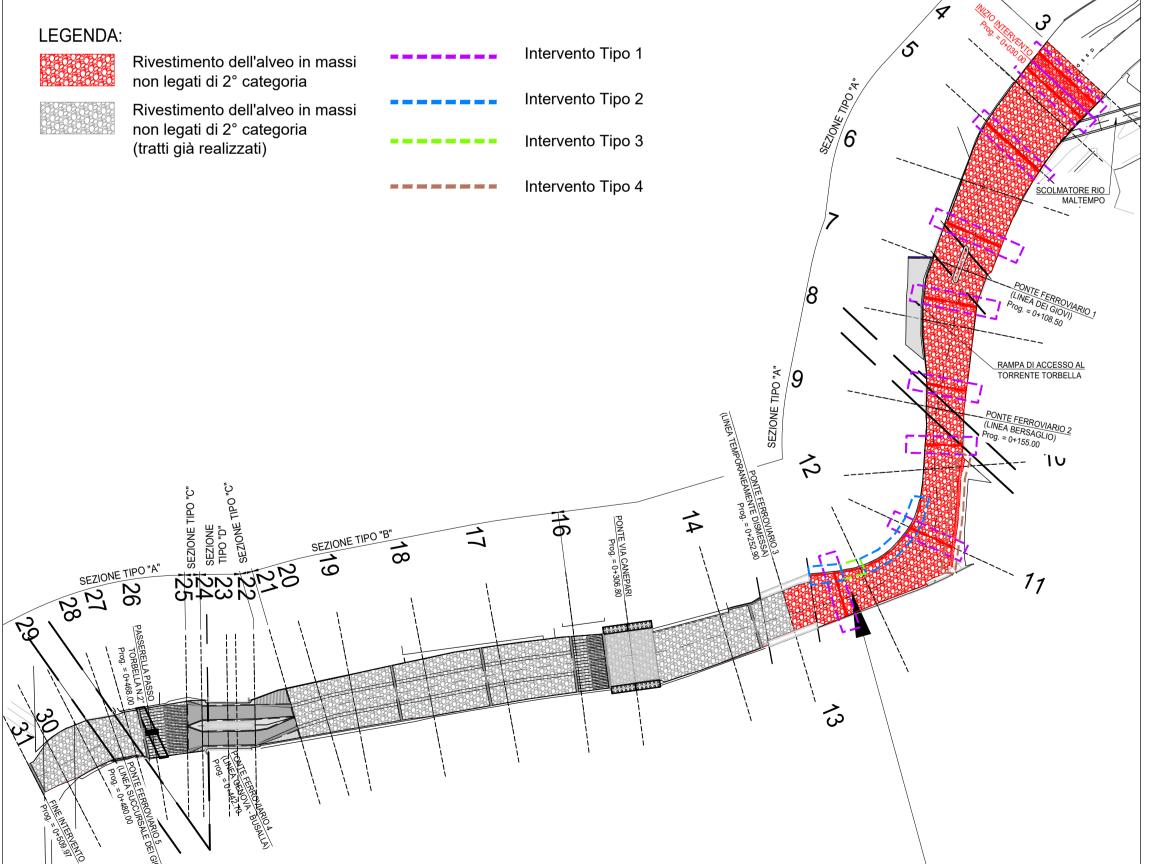
Fase 3: Interventi all'intervento di protezione delle opere spondali esistenti e di riprofilatura dell'alveo dalla sez. 13 a sez. 3 (tratto di monte):

- 3.1 Intervento tipo 2: sponda dx tra sez. 12 a sez. 13;
- 3.2 Intervento tipo 3: sponda dx a valle sez. 12;
- 3.3 Intervento tipo 2: sponda dx tra sez. 11 a sez. 12; 3.4 Intervento tipo 4: sponda sx tra sez. 9 a sez. 11;
- 3.5 Intervento tipo 6: sponda sx tra sez. 7 a sez. 9;
- 3.6 Intervento tipo 1 lungo il tratto (in contemporanea ai precedenti).
