Servizio di Progettazione di Fattibilità Tecnica ed Economica e definitiva (per appalto integrato) nonché del coordinamento della sicurezza in fase di progettazione delle “Opere di adeguamento idraulico del tratto tombinato di valle del rio Maltempo, affluente del torrente Polcevera”

PROGETTO DEFINITIVO

TITOLO:
**AMBIENTE E PAESAGGIO
STUDIO PRELIMINARE
AMBIENTALE**

CODICE ESTESO ELABORATO: II151F-PD-AMB-R001_2	SCALA:	DATA: 03/2023
	NOME FILE: II151F-PD-AMB-R001_2.docx

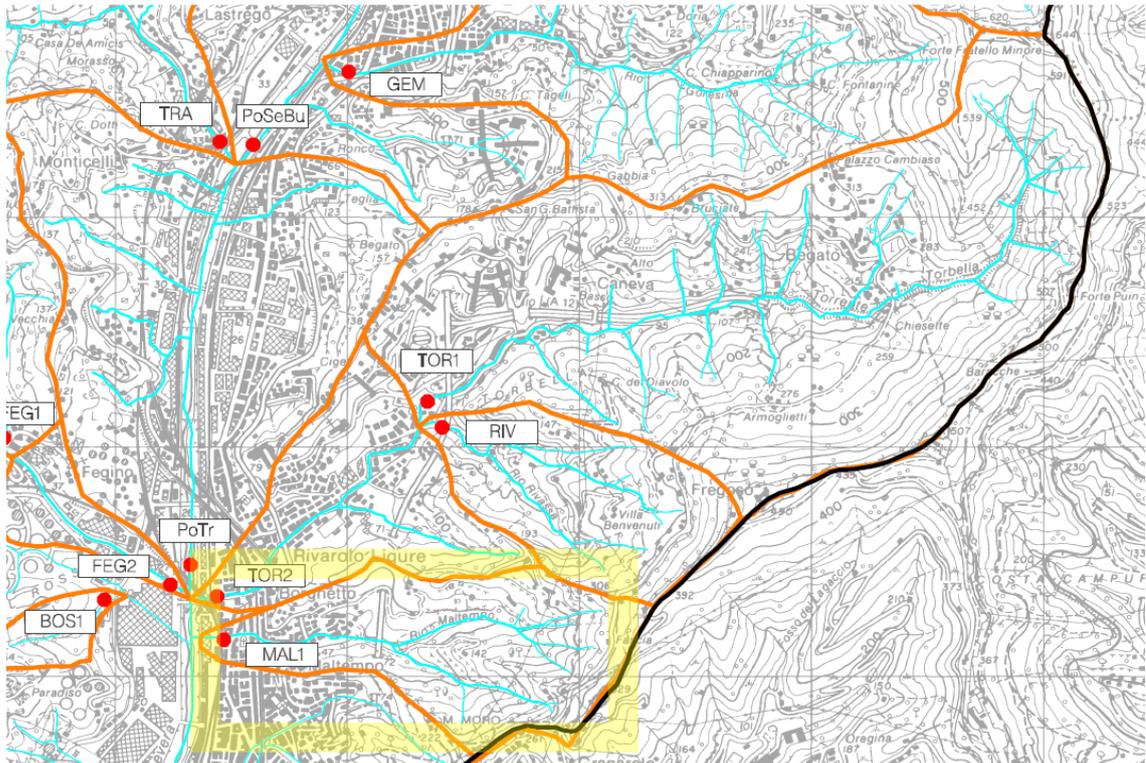
Figura 1-1: Bacino idrografico Rio Maltempo (PDB Polcevera)

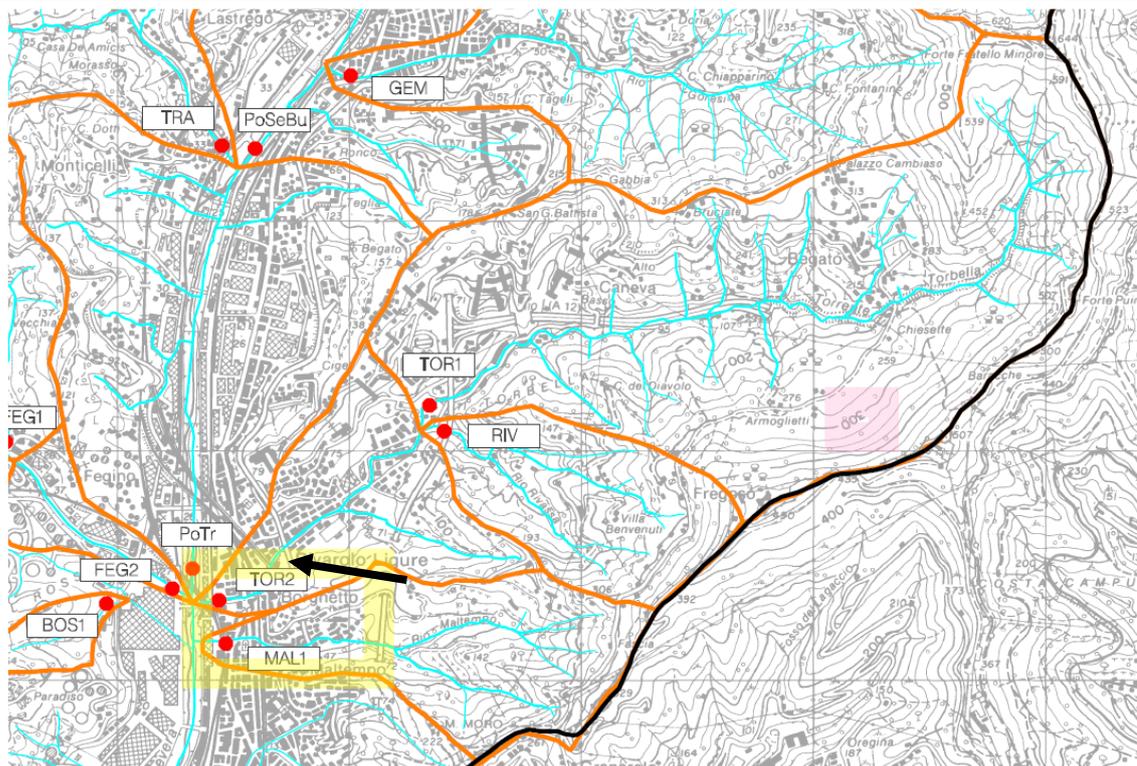
Figura 1-2: Nuova galleria scolmatrice e quota parte bacino scolmata del Rio Maltempo (in verde)

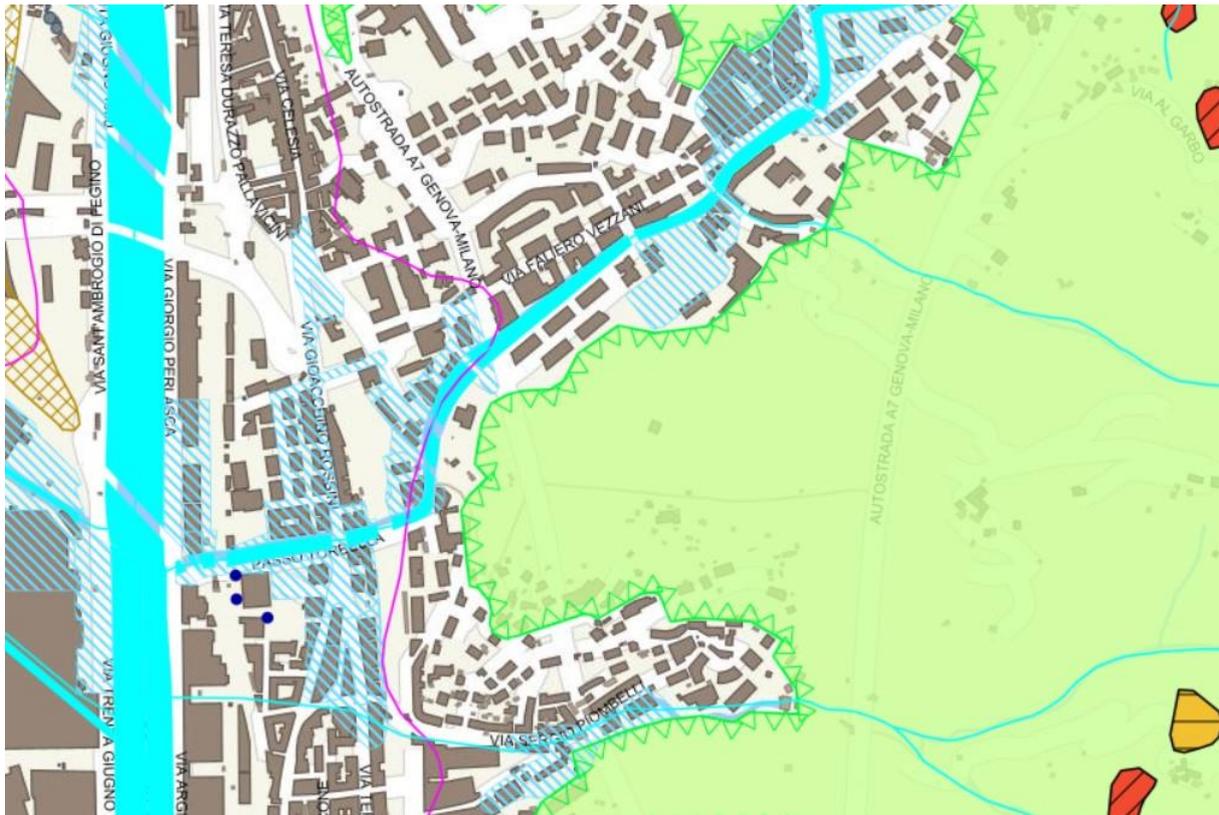
Figura 3-5: Tavola vincoli geomorfologici

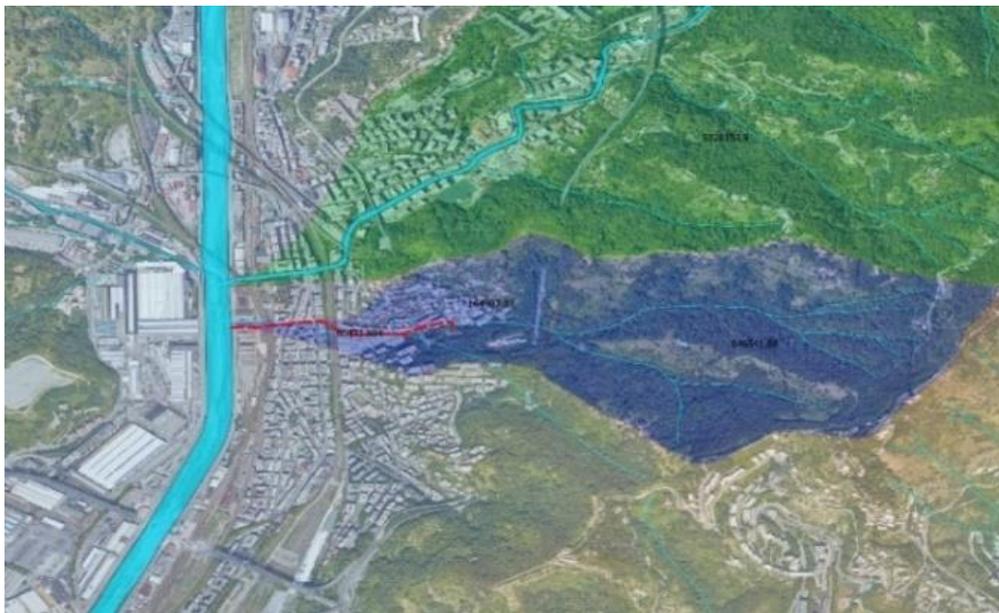
Figura 4-1: Rio Maltempo – Morfologia del bacino

Il bacino idrografico del rio Maltempo è stato nel tempo profondamente modificato, portando ad una significativa urbanizzazione dell'area. Tale modifica ha portato alla canalizzazione dell'alveo del rio ed alla successiva tombinatura fino alla confluenza con il T. Polcevera, per dare spazio ad opere viabilistiche, impiantistiche ed alle infrastrutture viarie e ferroviarie necessarie allo sviluppo del comparto. Il tratto tombinato (tratteggiato in rosso nell'immagine seguente) è lungo circa 600 metri.

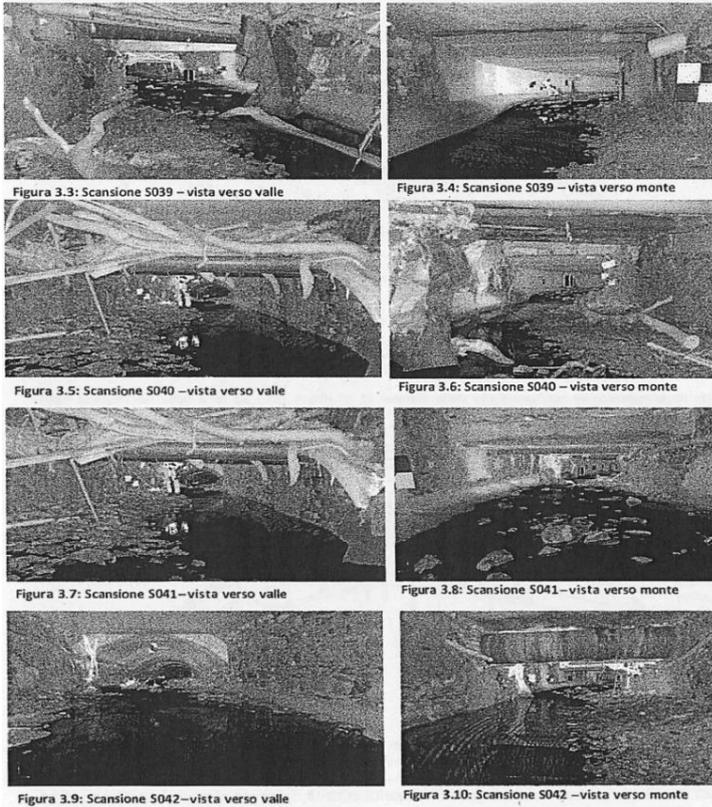
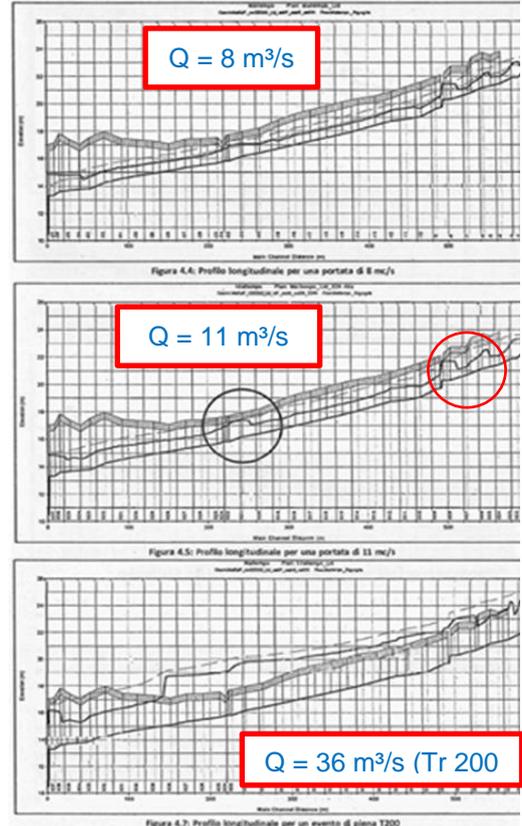
Figura 4-4: Interferenze e materiali depositati nel tratto tombinato

Le ispezioni interne alla tombinatura hanno messo in evidenza l'attuale stato di degrado formatosi anche a causa della presenza di sottoservizi interferenti, che hanno ridotto la sezione idraulica e che provocano in occasione degli eventi più intensi non solo importanti effetti di rigurgito della corrente, ma anche depositi di materiale trasportato (ghiaia e ciottoli, tronchi, altro materiale vario), con l'effetto di ridurre ulteriormente la sezione idraulica, rendendo quindi necessario effettuare frequenti lavori di manutenzione allo scopo di rimuovere tali materiali e ripristinare al meglio la funzionalità idraulica (vedasi Figura 4-4 qui sotto). Dalle verifiche idrauliche effettuate nell'ambito dello Studio comunale, sono emersi sia alcune criticità locali sia la conferma della insufficienza idraulica per eventi con tempo di ritorno elevato.

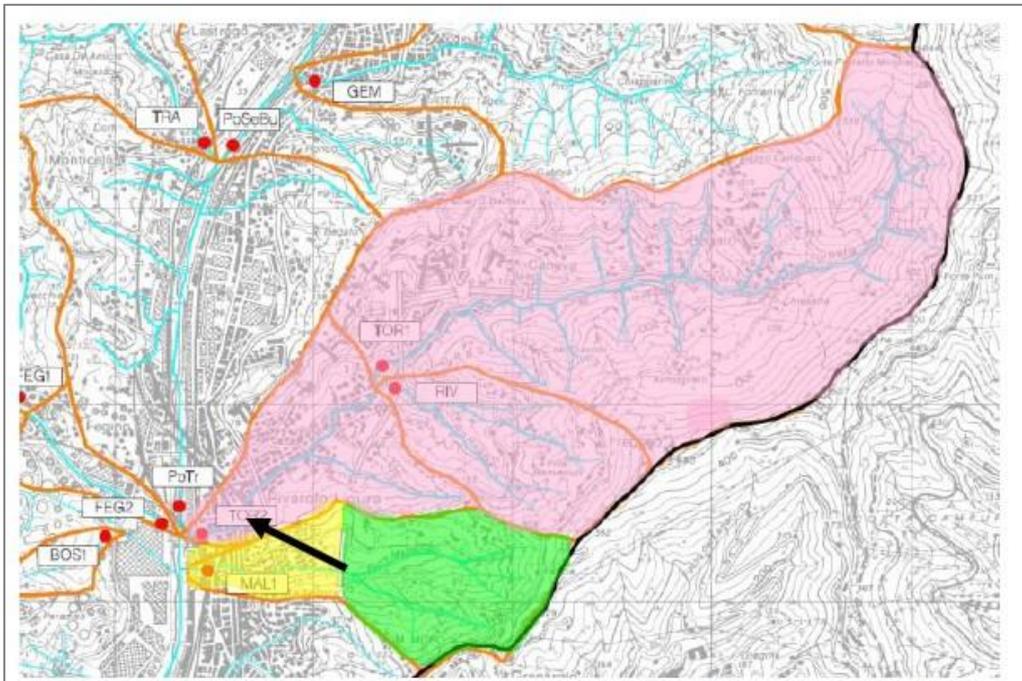
Figura 4-6: Bacino del Torbella (in rosa), del Maltempo naturale (in verde) e artificiale (in giallo). La freccia indica qualitativamente la nuova galleria scolmatrice

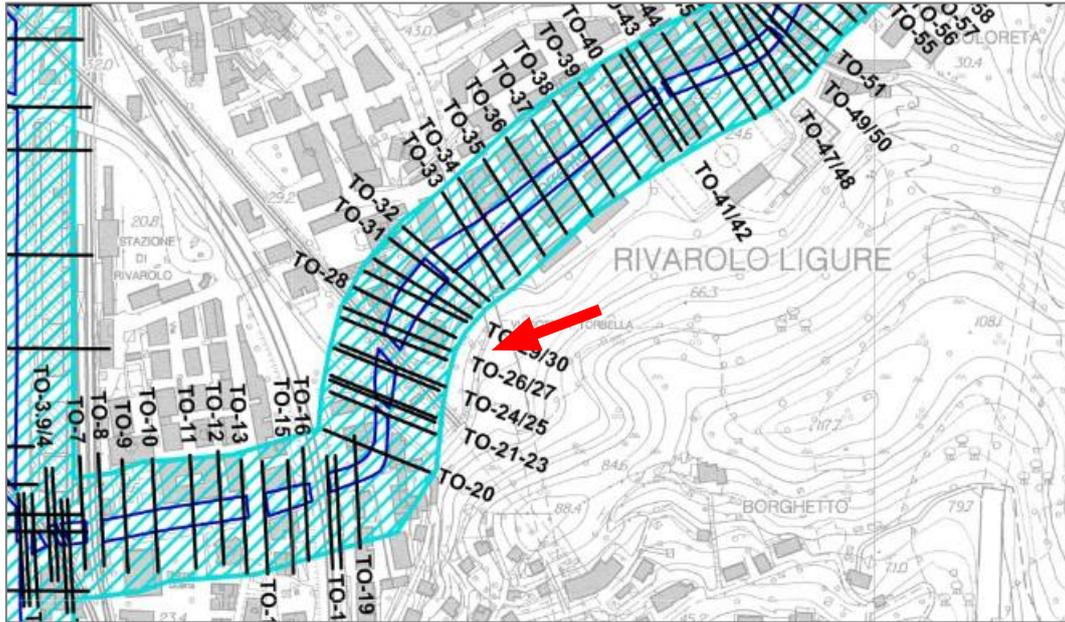
Figura 4-7: Sezioni idrauliche di verifica del T.Torbella (PdB) e punto di confluenza galleria scolmatrice (in rosso)

Negli allegati alla relazione generale del PdB del t. Polcevera sono riportate le verifiche idrauliche condotte per il t. Torbella nel tratto terminale. Le sezioni individuate sono riportate nel seguente estratto dalla Tavola contenente la carta delle tracce delle sezioni idrauliche e dei tratti indagati, dove viene anche individuato il punto di confluenza della nuova galleria scolmatrice (Figura 4-7).

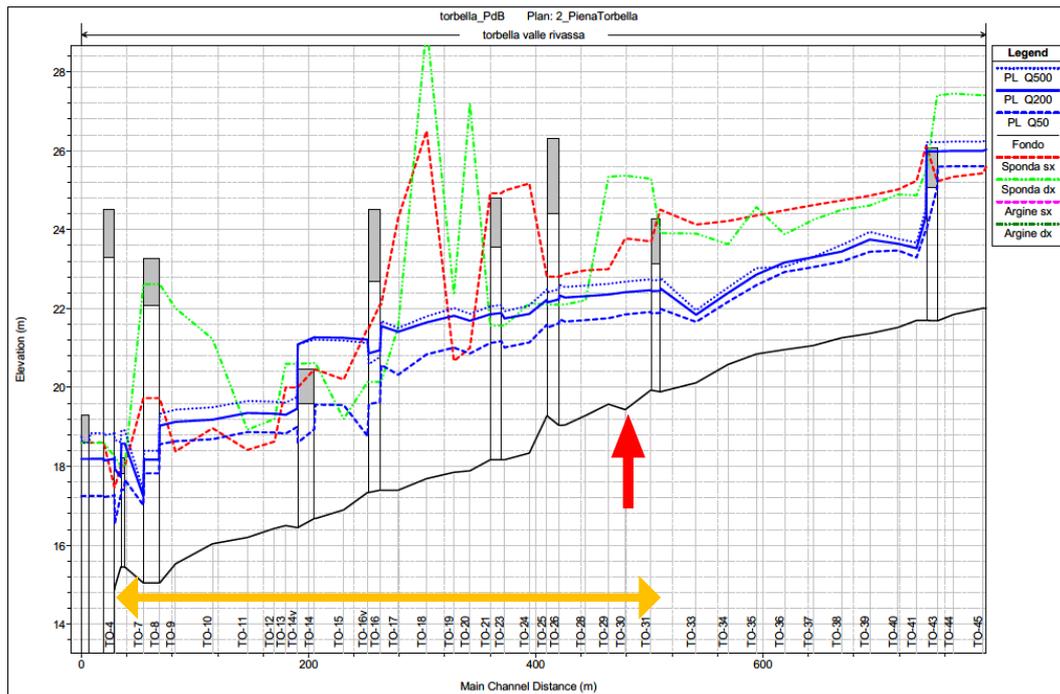
Figura 4-8: PDB - Profilo idraulico t.Torbella (linea azzurra continua: tiranti idrici TR200; linee tratteggiate rossa e verde: quota delle sponde)

Il profilo idraulico nel tratto di interesse è mostrato in Figura 4-8.

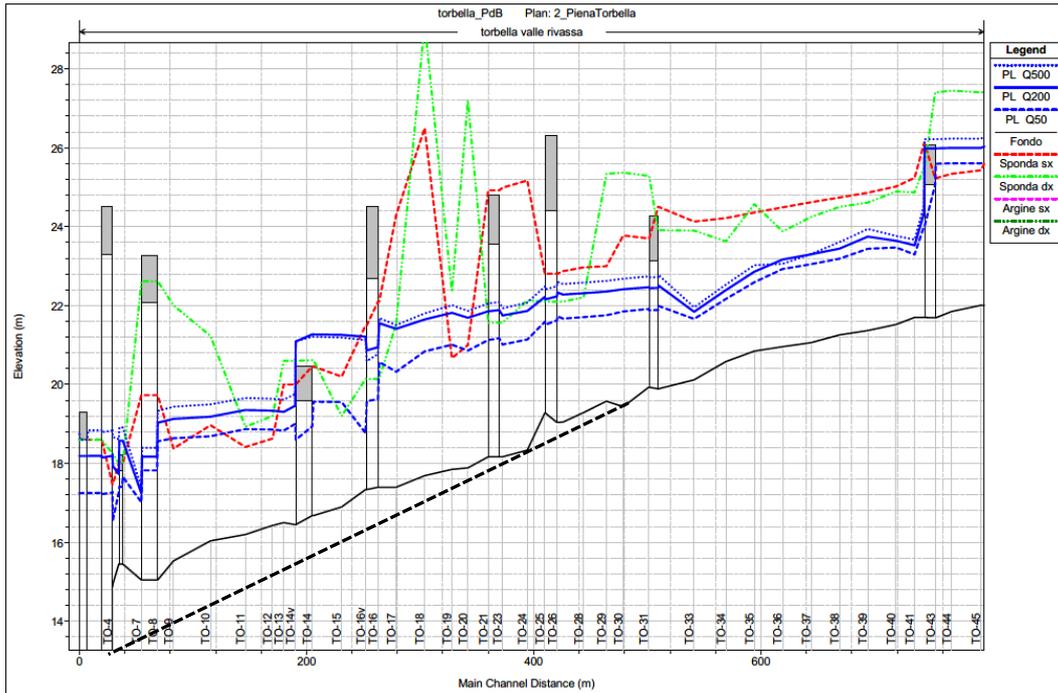
Figura 4-9: Nuovo profilo qualitativo del fondo del t. Torbella (linea nera tratteggiata)

Per questo motivo, si è scelto di valutare uno scavo ponderato dell'alveo ed una riprofilatura, mostrata nel seguito, che consenta di non arrecare danni a queste opere. In queste condizioni, la previsione del rifacimento del ponte di via Canepari con l'eliminazione della pila in alveo permette di ridurre notevolmente il livello idraulico a monte dello stesso. Riguardo invece la passerella pedonale più a valle, sebbene meno influente come restringimento, si troverebbe in una sezione dove il livello del fondo verrebbe notevolmente abbassato, per consentire il raccordo tra il profilo di progetto e l'alveo a valle. Perciò la sua pila centrale rimarrebbe comunque un ostacolo e si troverebbe con un fondo molto più basso dell'attuale con la fondazione eccessivamente scoperta.

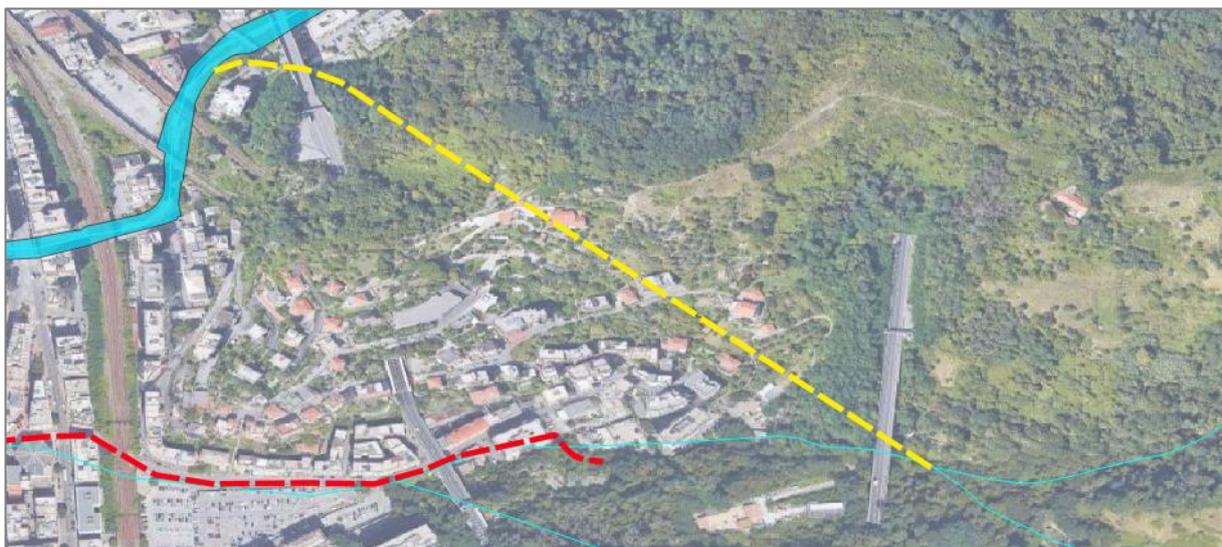
Figura 4-10: Percorso galleria scolmatrice (in rosso: tratti tombinati esistenti; in giallo: galleria scolmatrice)

La soluzione progettuale individuata prevede di sistemare idraulicamente il Rio Maltempo attraverso la realizzazione di un'opera di presa, un pozzo di caduta con camera di dissipazione del salto, una galleria di collegamento che conduce all'opera di connessione con il t. Torbella, dotata di un pozzo di aerazione (aeroforo) intermedio, un'opera di tipo scatolare di connessione con il T. Torbella e la sistemazione idraulica del tratto del t. Torbella fino alla confluenza con il Polcevera (Figura 4-10).

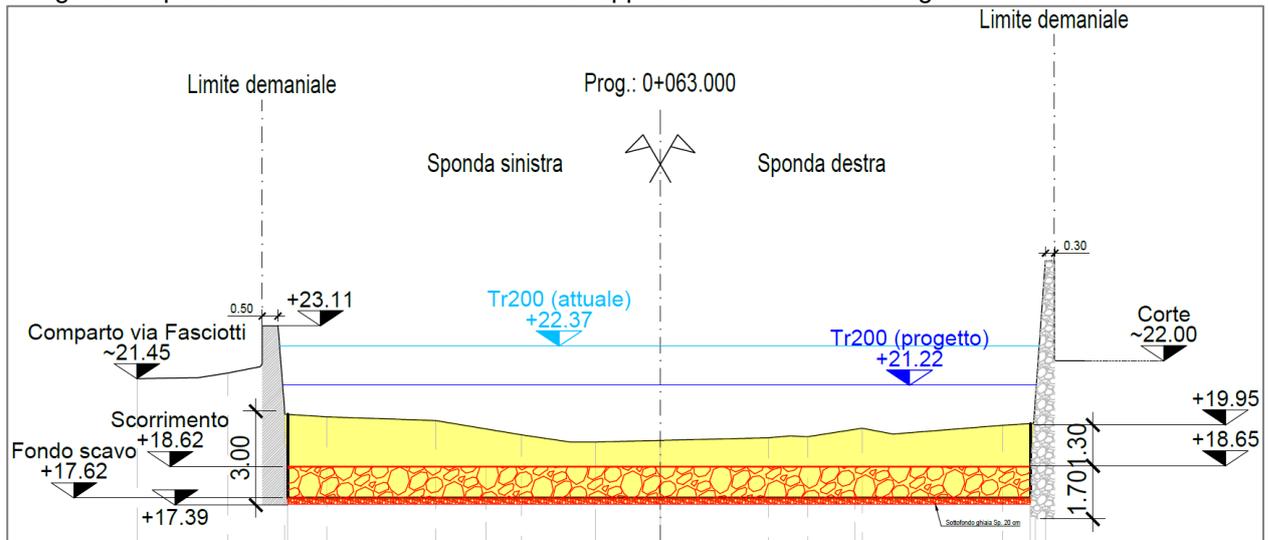
Figura 4-11: Esempio di una sezione ubicata nel primo tratto oggetto di intervento (Sez. Torbella-5, II151F-PD-STR-D053_2)

- Nel primo tratto a partire da monte, a partire dal previsto sbocco dello scolmatore del rio Maltempo fino al nuovo ponte di via Canepari, si prevede uno scavo generalizzato dell'alveo ed il suo successivo rivestimento con massi non legati di 2° categoria (spessore di 1 m più un sottofondo in ghiaia di 0.2 m), che determina un abbassamento del profilo di scorrimento di circa 0.5 m rispetto al livello attuale. In Figura 4-11 si riporta una sezione caratteristica di questo tratto, in cui l'area con sfondo giallo rappresenta l'intervento di scavo, il retino con massi in rosso è il rivestimento di massi non legati di 2° categoria di spessore 1 m ed il retino sottostante rappresenta il sottofondo in ghiaia di 0.2 m.

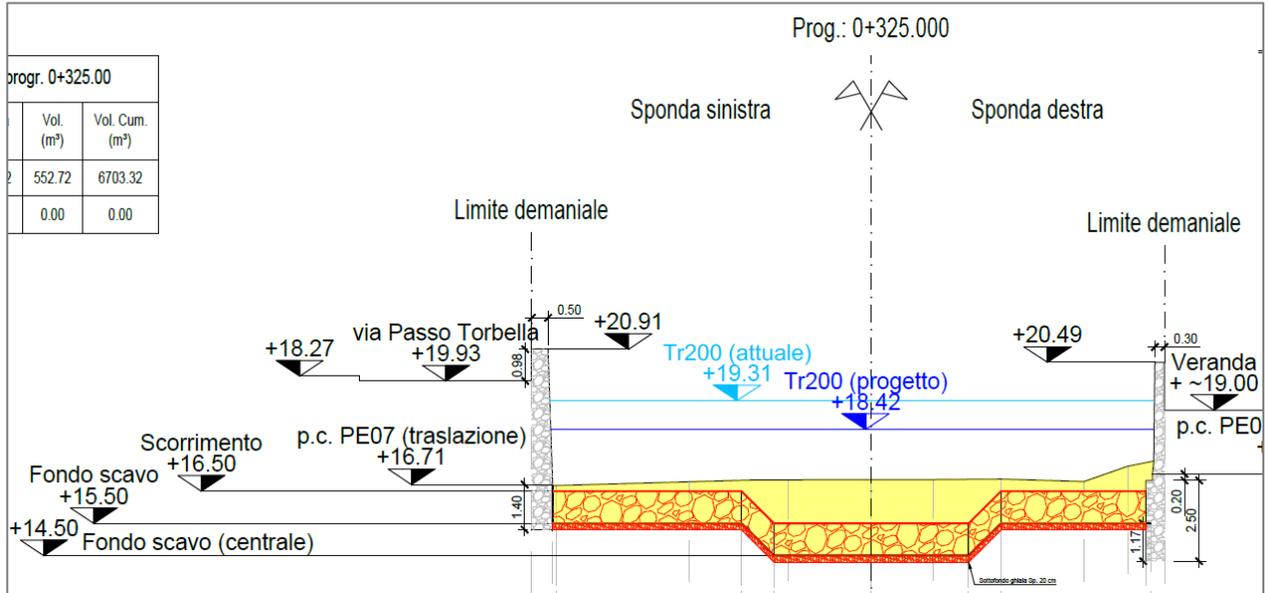
Figura 4-12: Esempio di una sezione ubicata nel secondo tratto oggetto di intervento (Sez. Torbella-16, II151F-PD-STR-D055_2)

- Nel secondo tratto a partire da monte, a valle del ponte di via Canepari e fino al ponte ferroviario n. 4 a partire da monte (Linea "Genova – Busalla"), si prevede di realizzare una savanella centrale e mantenere due banche laterali ad una quota più elevata. In questo modo è possibile evitare di arrecare danno alle opere spondali con uno scavo eccessivo dell'alveo e di comprometterne la stabilità. In questo tratto si prevede, inoltre, il rifacimento senza pile in alveo del ponte di via Canepari e della passerella pedonale a monte della confluenza. Tali interventi verranno realizzati prima dell'abbassamento dell'alveo, in modo da poter poi realizzare la configurazione definita senza questo tipo di ostacolo. In riferimento al ponte stradale si prevede la realizzazione dell'intervento considerando le seguenti fasi: innanzitutto, verrà effettuata la demolizione dell'impalcato e della pila, inserendo immediatamente un ponte Bailey, per garantire il transito nella via almeno a senso unico alternato durante la fase di costruzione del nuovo ponte; a quel punto si procederà nella realizzazione del nuovo ponte, costituito da una sola campata di luce pari a circa la larghezza dell'alveo, ovvero 20 m. In Figura 4-13 si riporta la sezione tipo del tratto.

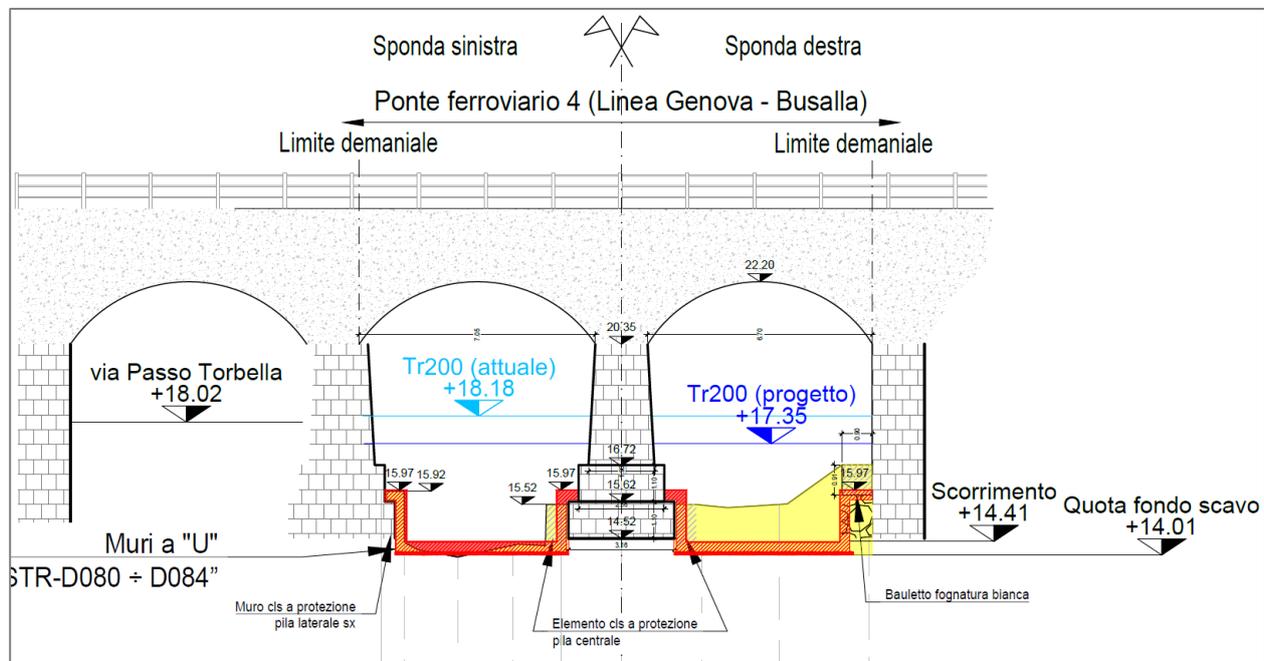
Figura 4-13: Esempio di una sezione ubicata nel terzo tratto oggetto di intervento (Sez. Torbella-16, II151F-PD-STR-D056_2)

- Dal momento che in prossimità della confluenza nel t. Polcevera rimane la presenza della pila in alveo del ponte ferroviario n. 4 a partire da monte (Linea "Genova – Busalla"), si prevede nel terzo tratto un adattamento della sezione definita nel secondo tratto, in modo da convogliare la portata ai lati della pila centrale e garantire la stabilità dell'opera, fino a raggiungere la sezione in corrispondenza di questa opera. Si illustra questa parte dell'intervento di sistemazione del t. Torbella con una delle sezioni ubicate in questo tratto, riportata in Figura 4-13.

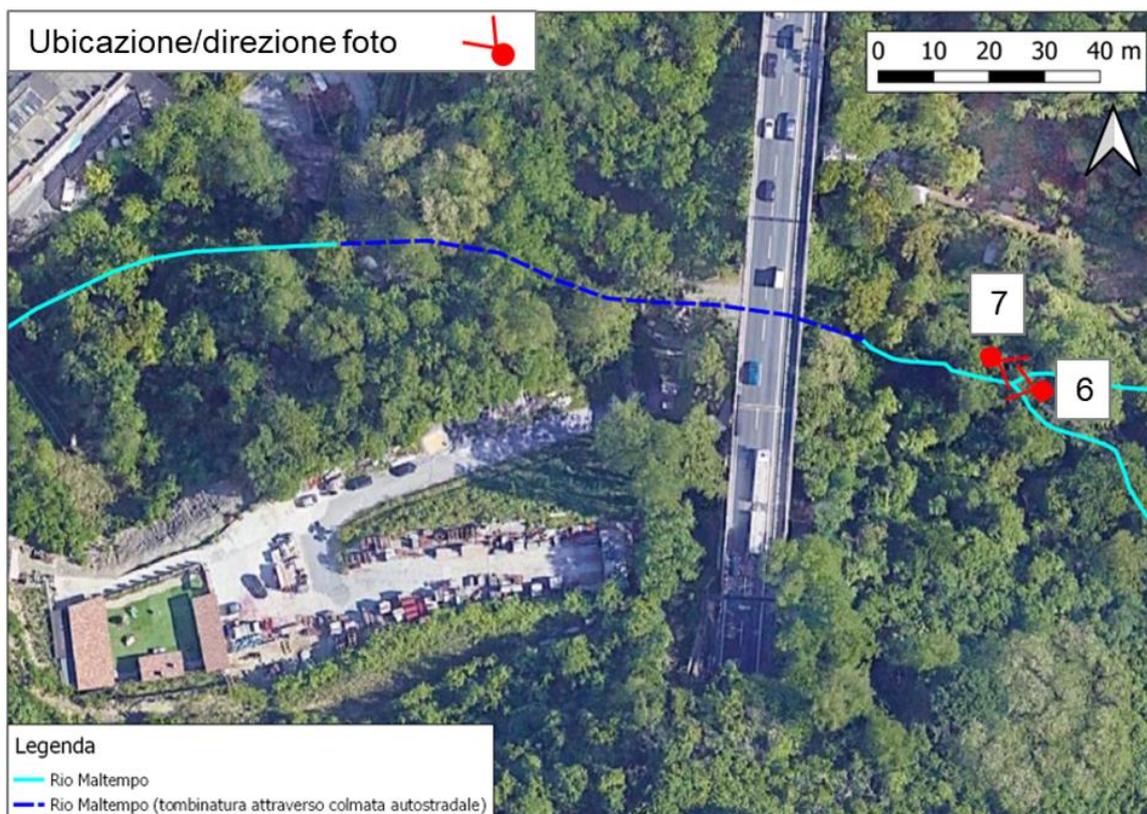
Figura 4-14: Mappa chiave documentazione fotografica riportata di seguito

Grazie al rilievo topografico effettuato nell'area in cui si prevede di realizzare l'opera di presa è stato possibile definire la conformazione della stretta valle del rio Maltempo a monte del viadotto autostradale. In Figura 4-14 è riportata una pianta chiave per l'ubicazione dell'area e della documentazione fotografica prodotta in fase di sopralluogo in quest'area.

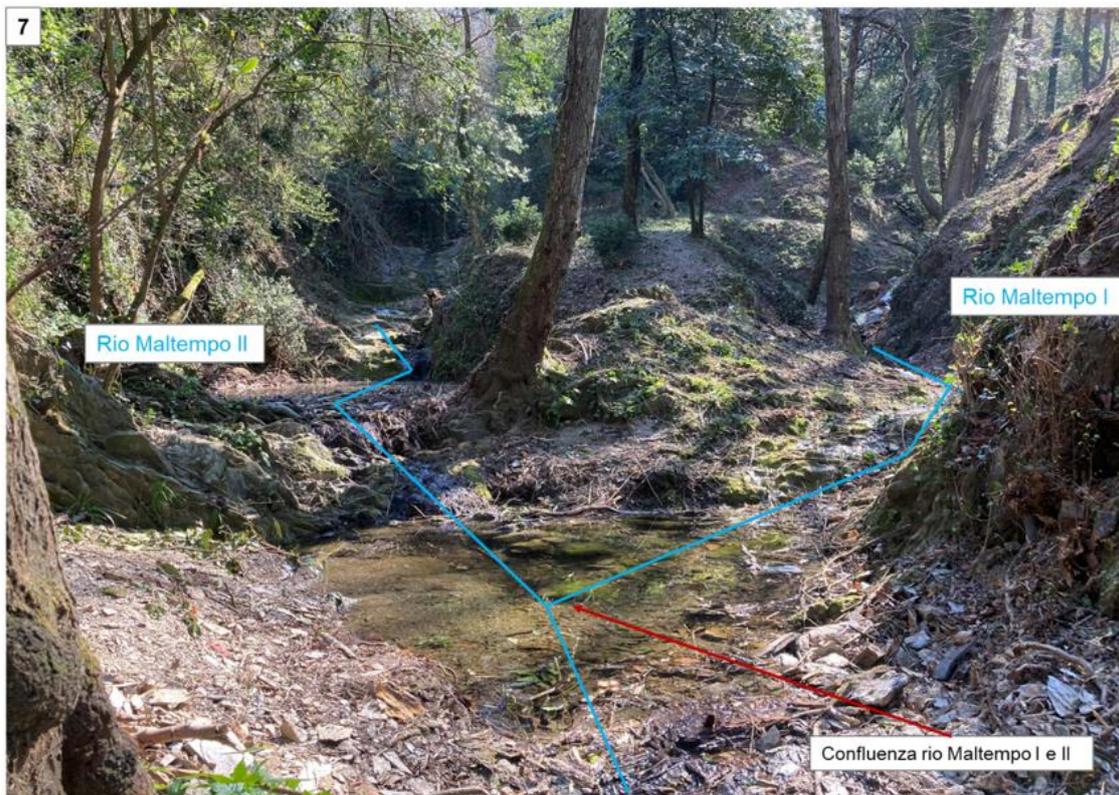
Figura 4-15: Vista verso monte dalla confluenza delle due aste di monte

confluiscono in un'unica asta circa 30 m a monte dell'ingresso nella tombinatura esistente al di sotto del viadotto autostradale. Dal punto di vista morfologico sia le due aste di monte che il tratto a valle della confluenza presentano un andamento a *step & pools* (Figura 4-15 e Figura 4-16).

Il sopralluogo ha sostanzialmente confermato quanto riportato in letteratura: il castagno (*Castanea Sativa*) è ampiamente diffuso e costituisce l'elemento arboreo dominante insieme al carpino nero (*Ostrya Carpinifolia*) (Figura 5-24) (Figura 5-25). Il castagneto è dominante anche in prossimità del corso d'acqua che non presenta una vegetazione ripariale vera e propria, distinguibile dalle zone boschive adiacenti anche nel tratto a monte dell'opera di presa , che presenta un discreto grado di naturalità (Figura 4-15).

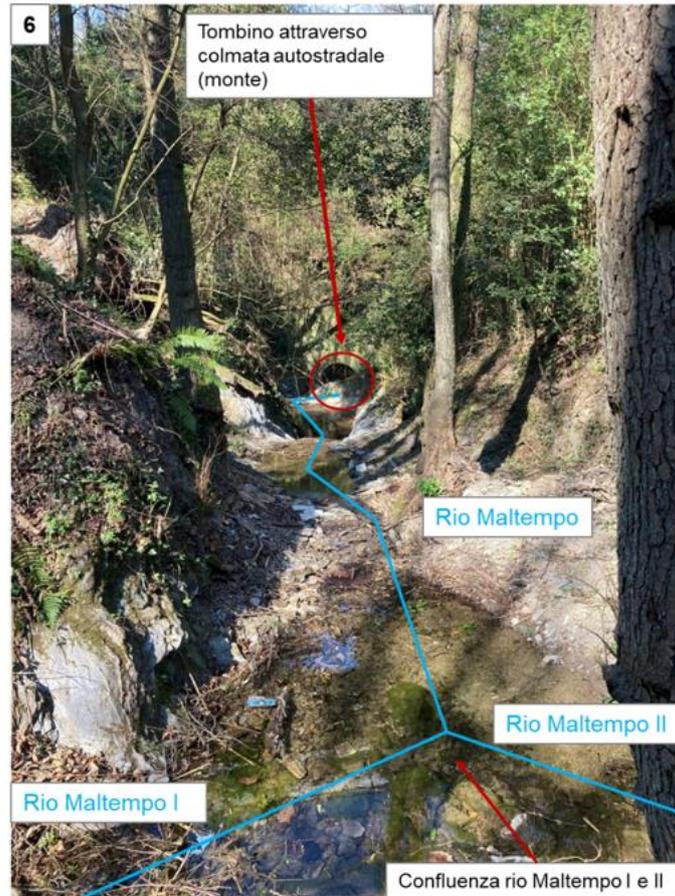
Figura 4-16: Vista verso valle dalla confluenza delle due aste di monte

Nel tratto a valle la situazione è sostanzialmente la medesima anche se l'alveo è stato oggetto di interventi di risistemazione e quindi presenta sponde e fondo in calcestruzzo (Figura 4-16 e figure seguenti)

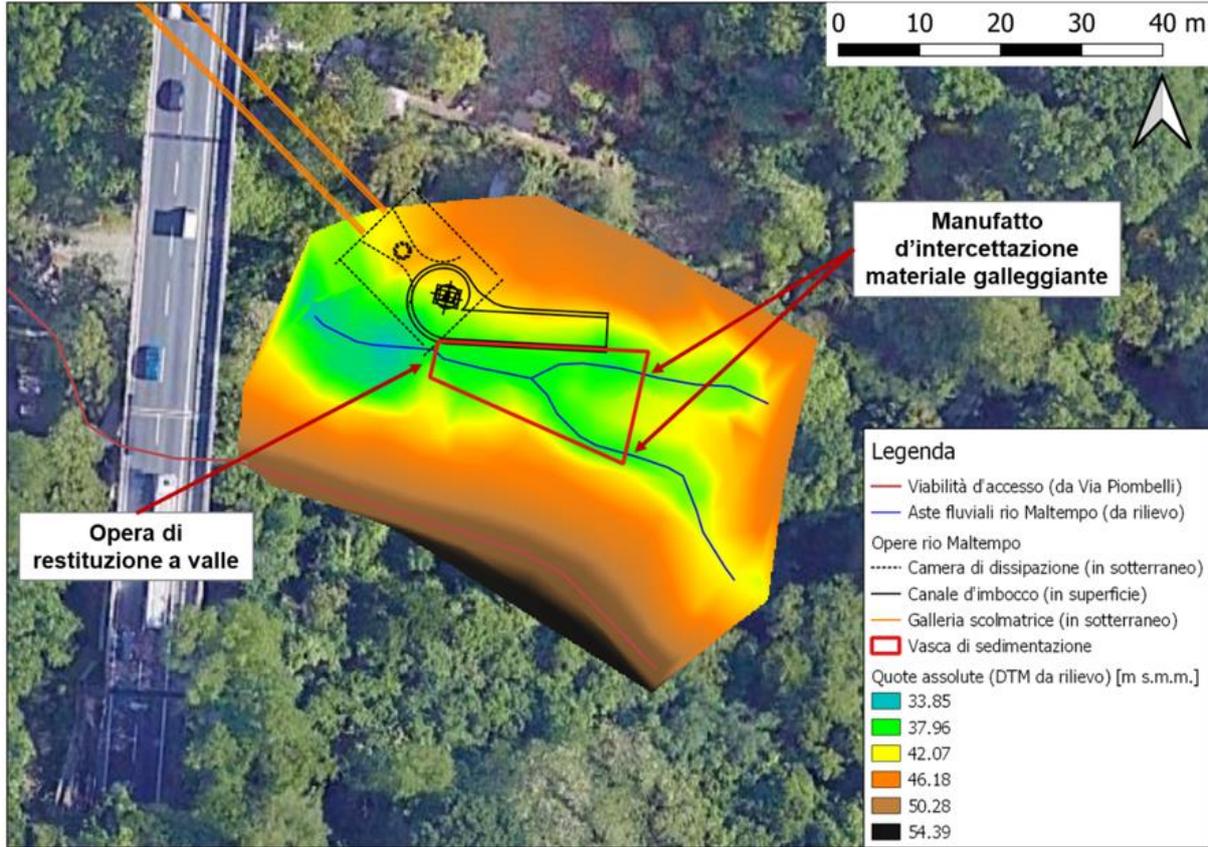
Figura 4-17: Definizione e collocazione delle componenti dell'opera di presa (vista del terreno allo stato attuale)

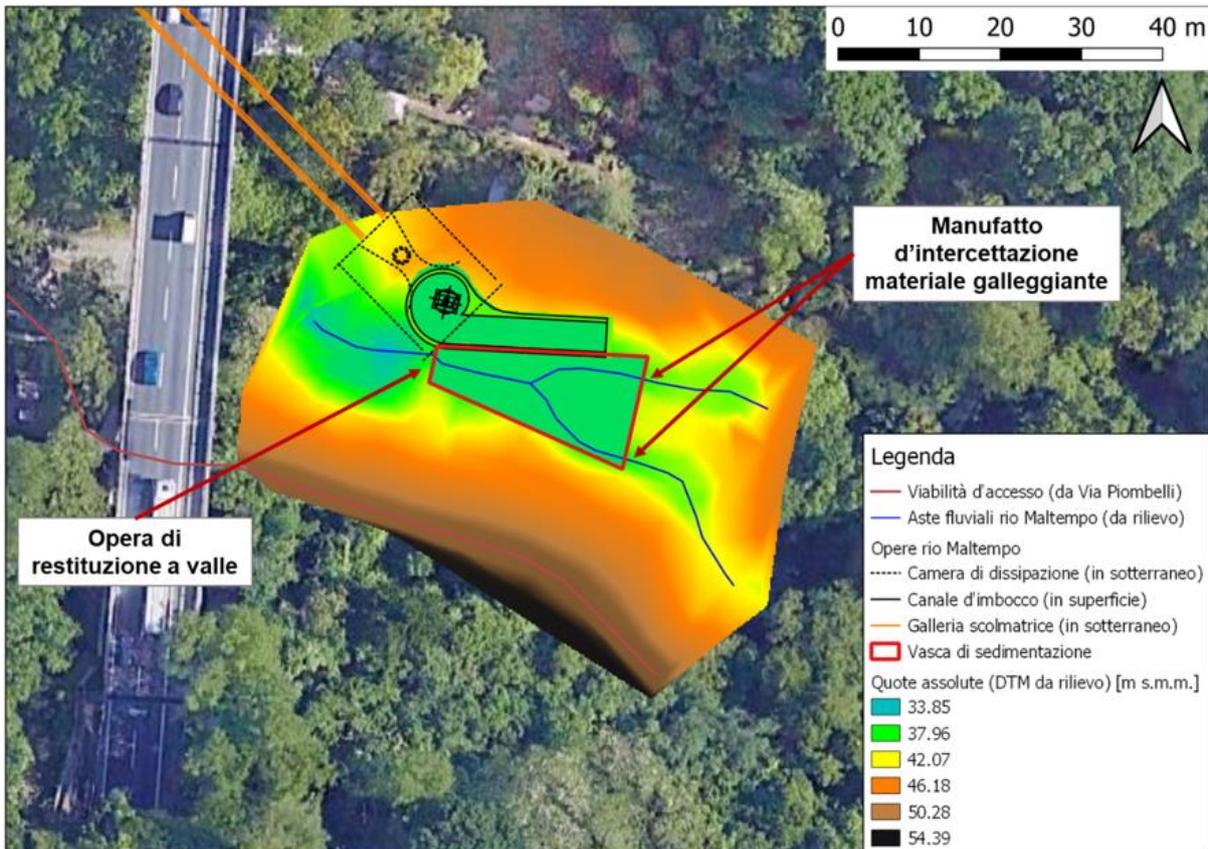
Figura 4-18: Definizione e collocazione delle componenti dell'opera di presa (vista del terreno allo stato di esercizio)

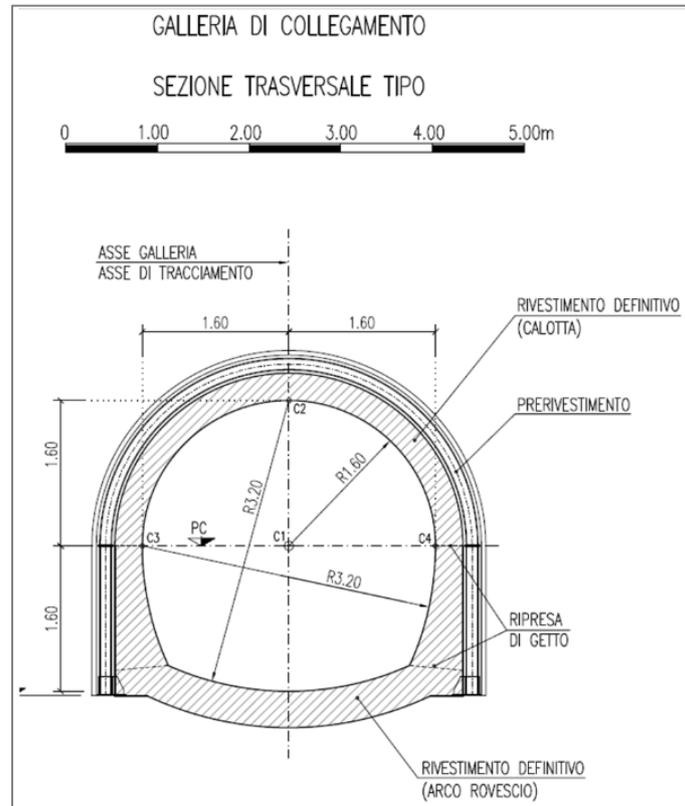
Figura 4-19: Sezione tipo della galleria di collegamento ($D_{gal} = 3.20\text{ m}$)

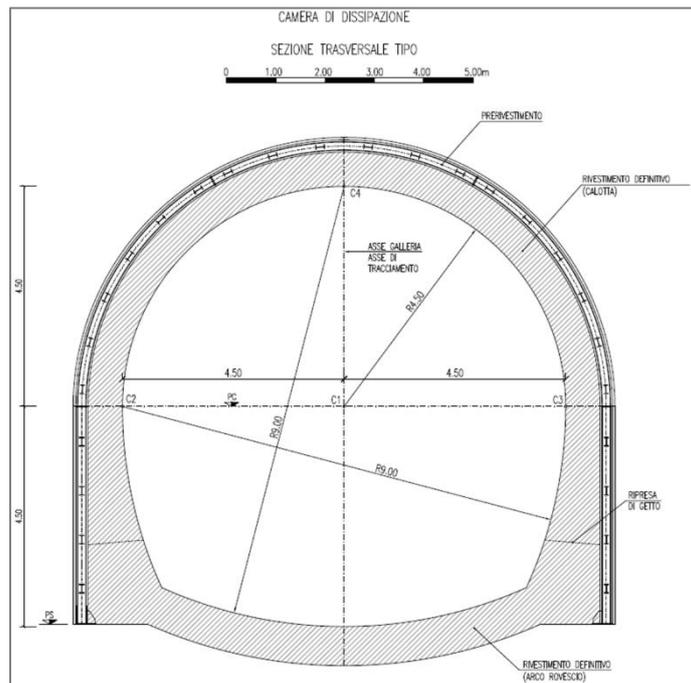
Figura 4-20: Sezione tipo della camera di dissipazione ($D_{cam} = 9\text{ m}$)

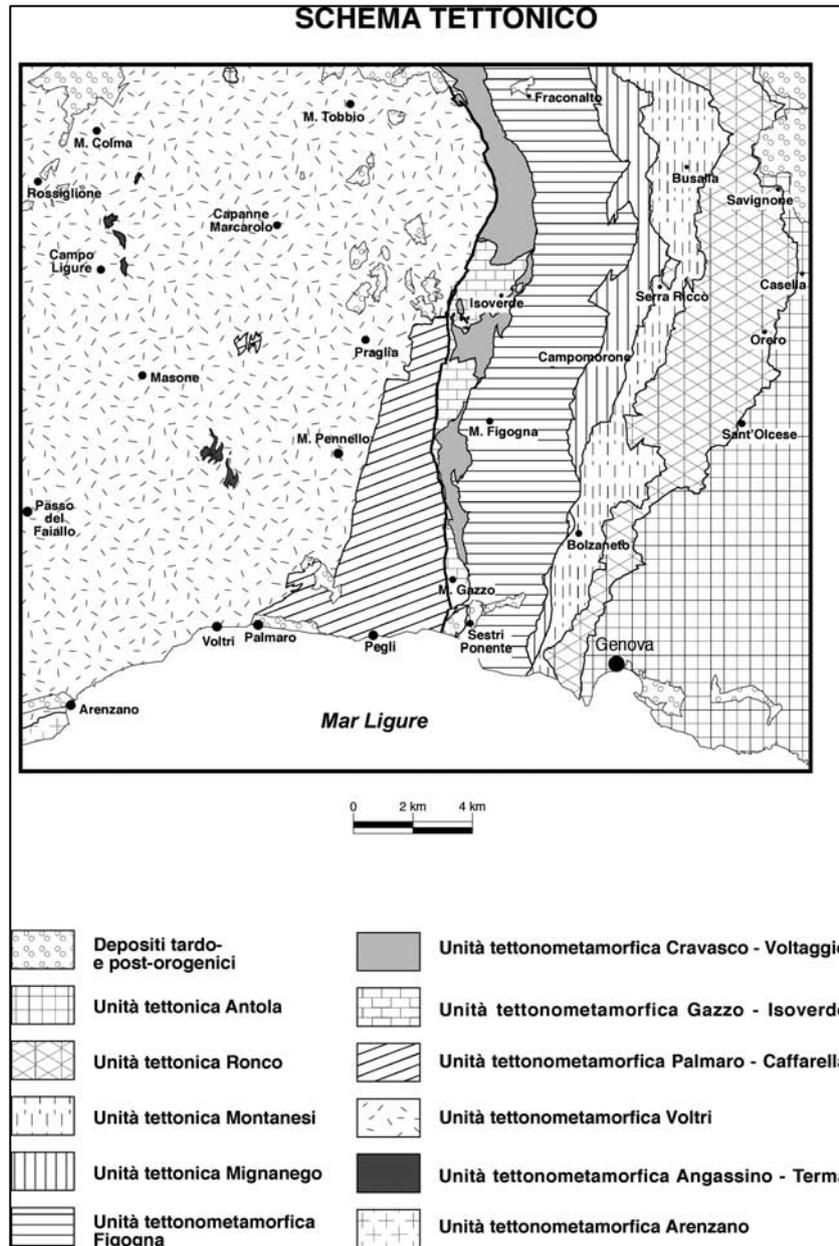
Figura 5-1 Schema tettonico (Capponi e Crispini 2008)

Le Alpi Liguri vedono quindi la sovrapposizione di unità di crosta oceanica e di mantello, rappresentate dalle Unità Figogna, Palmaro-Caffarella, Cravasco-Voltaggio e Voltri (Figura 5-1), riequilibrata a differenti profondità, e quindi a diverse condizioni di pressione e temperatura, per gradienti termici da bassi a molto bassi.

In Figura 5-1 si riporta lo schema tettonico con evidenza delle principali unità.

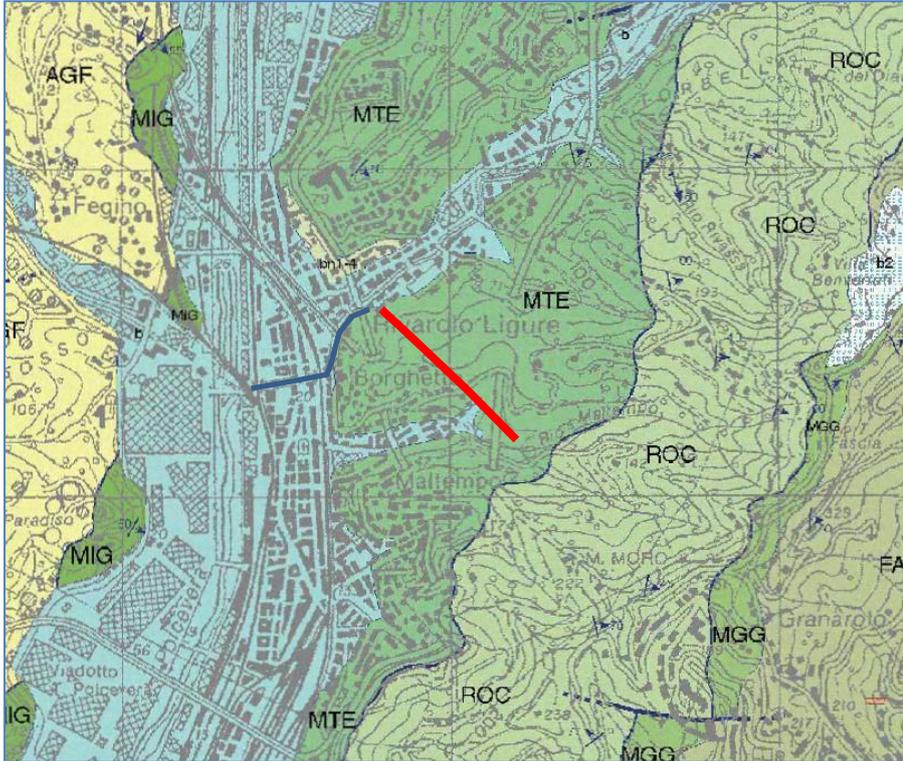
Figura 5-2 Stralcio carta geologica d'Italia Foglio 213-230 Genova con evidenza del tracciato di progetto. In rosso la galleria ed in blu il Torrente Torbella a valle della confluenza

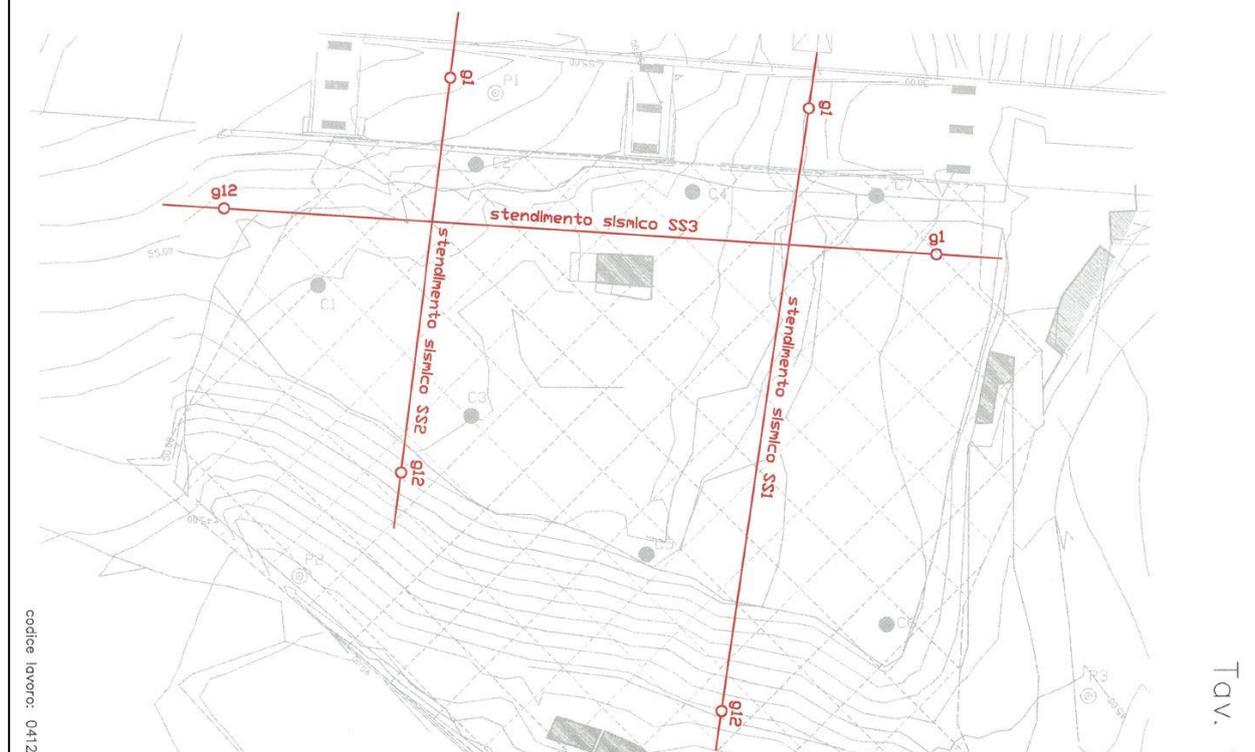
PLANIMETRIA CON UBICAZIONE STENDIMENTI SISMICI, SCALA 1:500

Figura 5.7 Ubicazione delle traverse sismiche (Piano di caratterizzazione Via Piombelli)

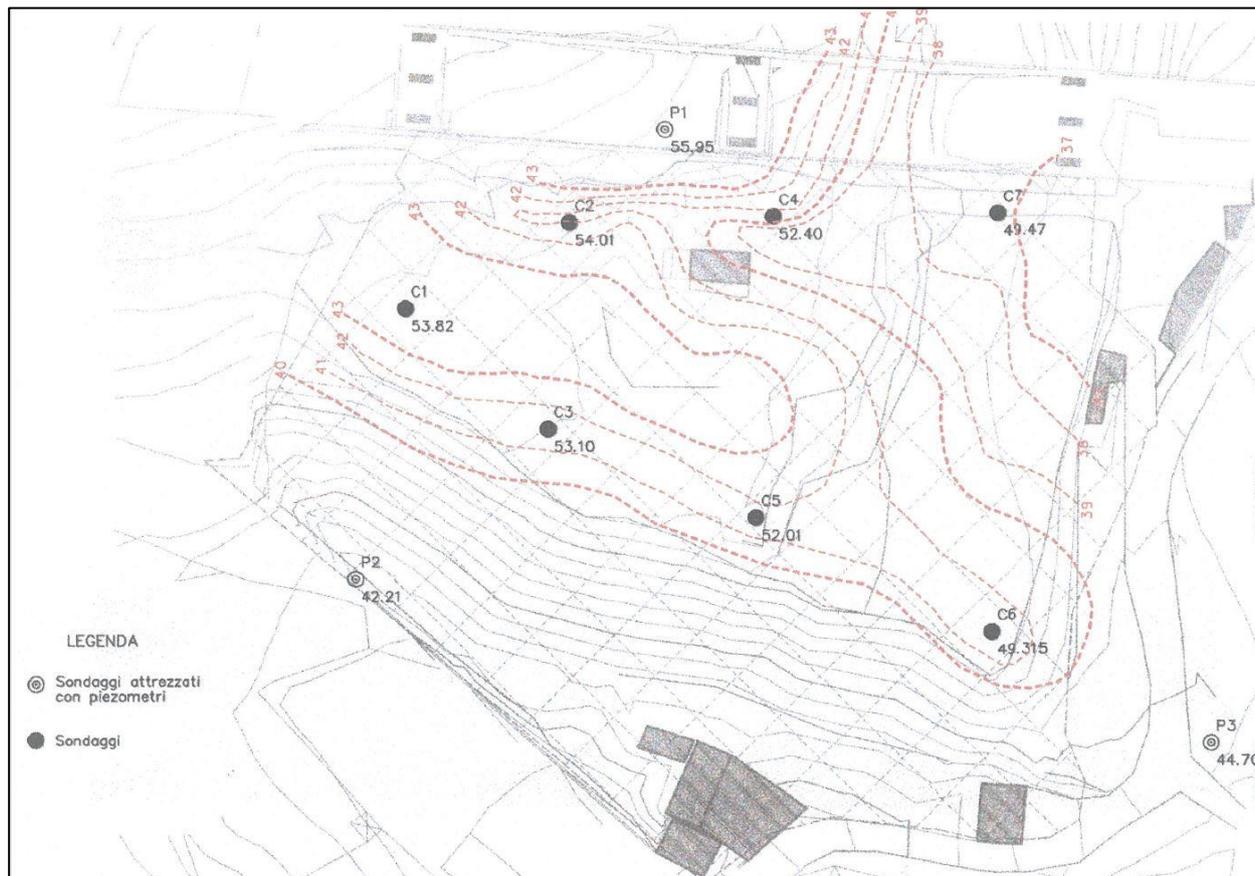
Figura 5.8 Ubicazione sondaggi e ricostruzione del tetto del substrato (Piano di caratterizzazione Via Piombelli)
